### **Scheda 2.112\_P: Sestino - Casale**

**PIANO STRALCIO DI BACINO  
PER L'ASSETTO IDROGEOLOGICO**

- AGGIORNAMENTO 2014 -

Località: Casale

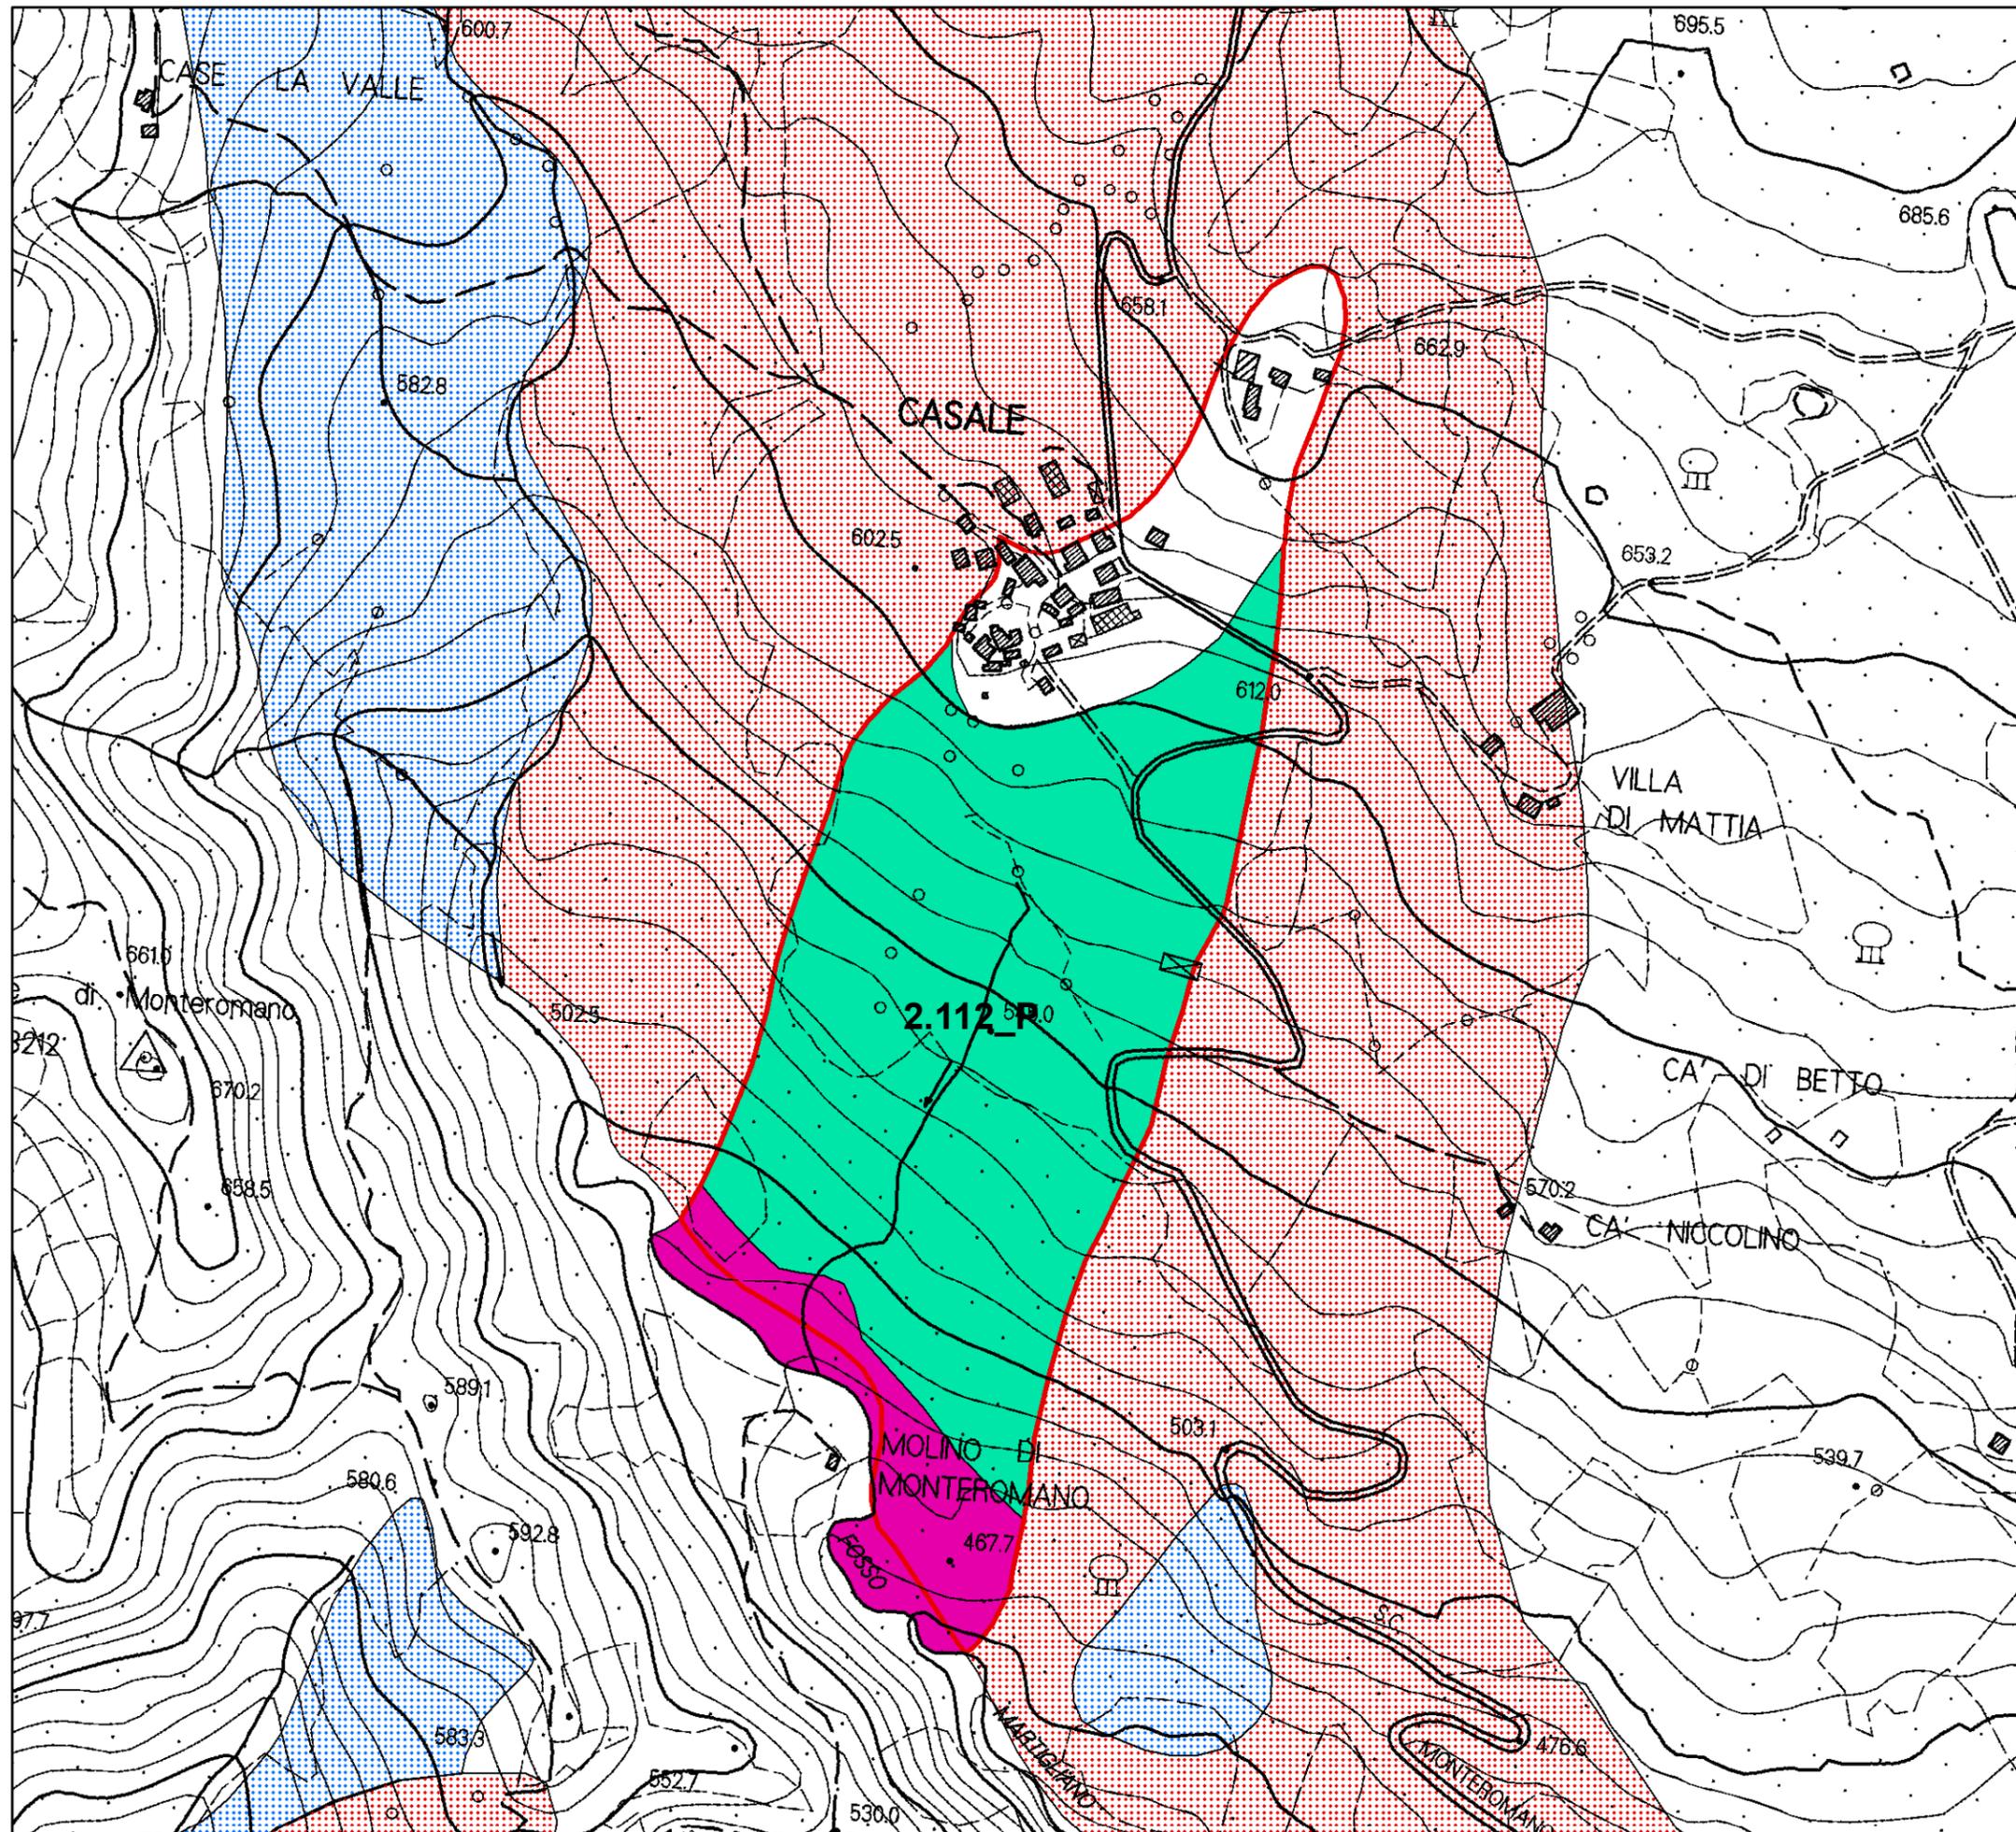
La zona oggetto di verifica, posta ad una quota di 600 m circa, è interessata da un esteso dissesto attivo individuato nella Tav. 4-6 del Piano PAI. La zona oggetto di intervento, collocata a margine di un nucleo abitato, risulta molto circoscritta rispetto alla maggiore estensione dell'area oggetto di verifica. Il versante oggetto di verifica è esposto Sud-Ovest, e caratterizzato dal substrato geologico della Formazione Marnoso Arenacea e ricadente nel dominio idrografico del bacino del F. Foglia - T. Martigliano. L'area oggetto di trasformazione, ricade all'interno di un ambito idromorfologico, tale ambito è ricompreso nel più ampio dissesto oggetto di verifica.

L'ambito oggetto di trasformazione, che è stato oggetto delle indagini geognostiche, è caratterizzato localmente dal piano campagna e fino alla profondità massima di 60 cm, da una coltre di copertura pedogenizzata, al di sotto di essa e fino alla profondità di 1,6 m dal piano campagna si rinviene un substrato marnoso. Il modello geologico sintetizzato nelle sezioni litostratigrafiche indica per lo strato di copertura una caratteristica di continuità laterale da monte verso valle, con una diminuzione dello spessore verso monte, il substrato marnoso è indicato continuo in profondità e lateralmente lungo tutto il profilo della sezione con assetto strutturale a reggipoggio. La zona a valle dell'area oggetto di trasformazione, ricompresa nell'ambito idromorfologico di riferimento, non risulta oggetto di indagini, ed è interessata da una variabile assetto morfoevolutivo, al suo interno si riconoscono due zone a differente intensità dei processi geomorfologici.

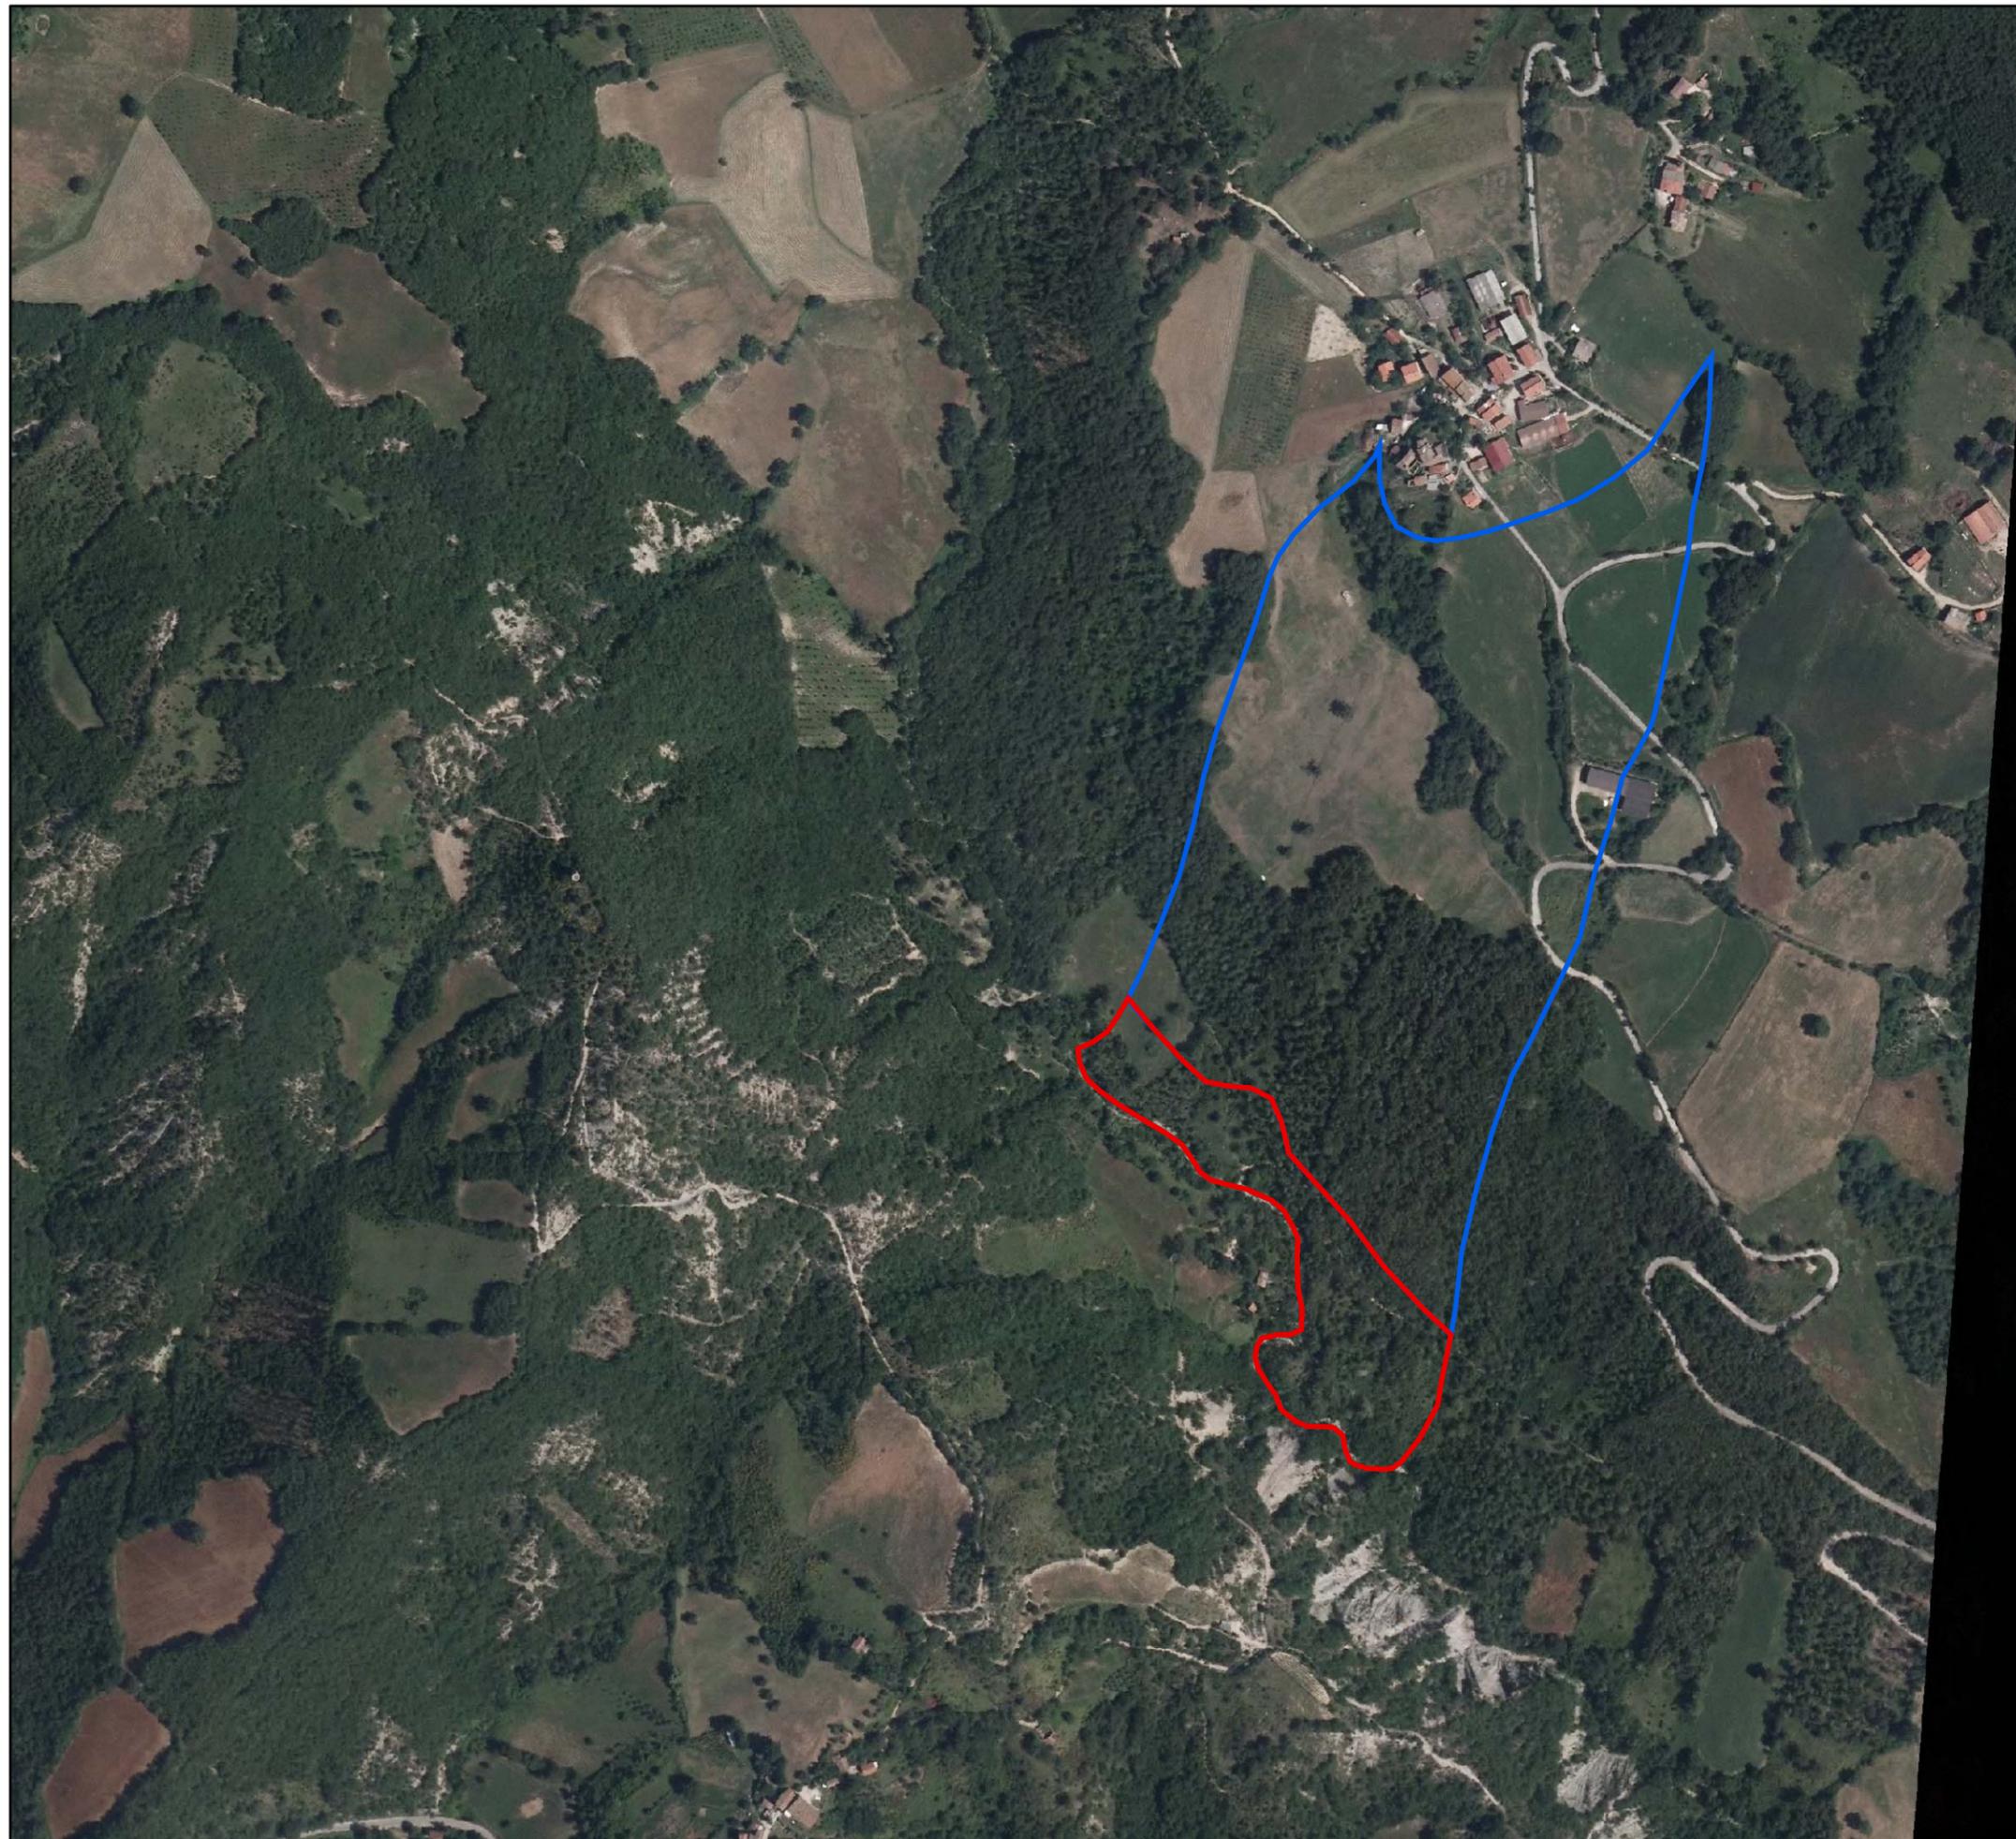
L'ambito idromorfologico individuato all'interno del più ampio dissesto oggetto di verifica, risulta ulteriormente suddivisibile in tre ambiti geomorfologici. La porzione più a valle del versante, che confina con il Fosso di Martigliano, appare riconducibile alla definizione di un ambito a pericolosità molto elevata, in quanto la pericolosità è rappresentata dai processi erosivi in atto del reticolo idrografico, la porzione di versante intermedia collocata a monte del Fosso e a valle della zona oggetto di trasformazione, per la mancanza di indagini geognostiche e quale ambito di richiamo dei processi erosivi del Fosso appare riconducibile ad un ambito di possibile evoluzione dei fenomeni in atto e come tale a pericolosità elevata. L'area oggetto di trasformazione e la zona a monte di essa, sulla base dello stile del modello geologico di riferimento che indica la presenza di uno spessore limitato di coperture pedogenizzate, adagate su un substrato marnoso continuo, con struttura a reggipoggio, che sulla base di considerazioni geomorfologiche di assenza di processi morfoevolutivi, non è riconducibile alla definizione di un ambito a pericolosità molto elevata o elevata e pertanto risulta deperimetrato il corrispondente ambito oggetto di verifica art.17. Per la restante porzione di dissesto, esterno all'ambito idromorfologico deperimetrato, permane la definizione dell'art.17 di dissesto da assoggettare a verifica.
