AUTORITÀ INTERREGIONALE DI BACINO MARECCHIA - CONCA

PIANO STRALCIO DI BACINO PER L'ASSETTO IDROGEOLOGICO (P.A.I.)

C) AREE IN DISSESTO A RISCHIO MOLTO ELEVATO ED ELEVATO OGGETTO DI PERIMETRAZIONE INTEGRAZIONE

ALLEGATO C.2

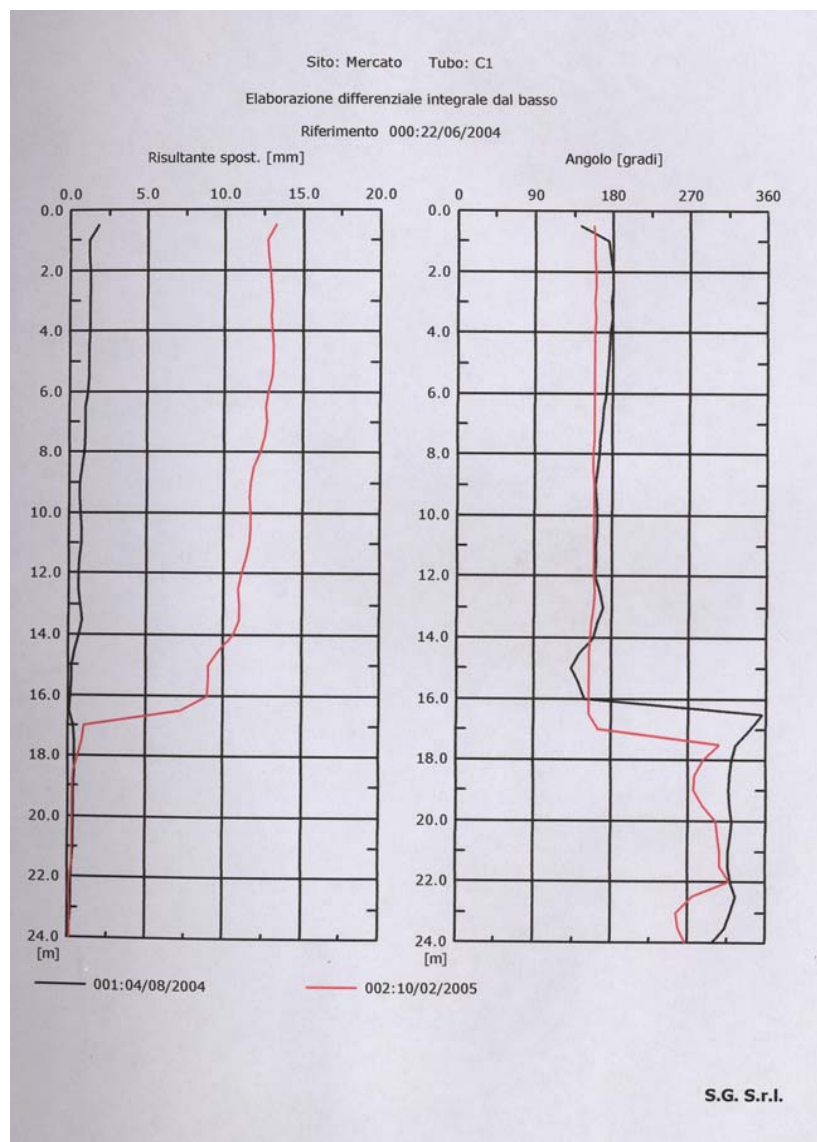
Fig. 1 - Risultanze delle misurazioni inclinometriche, (Caturani, 2005)

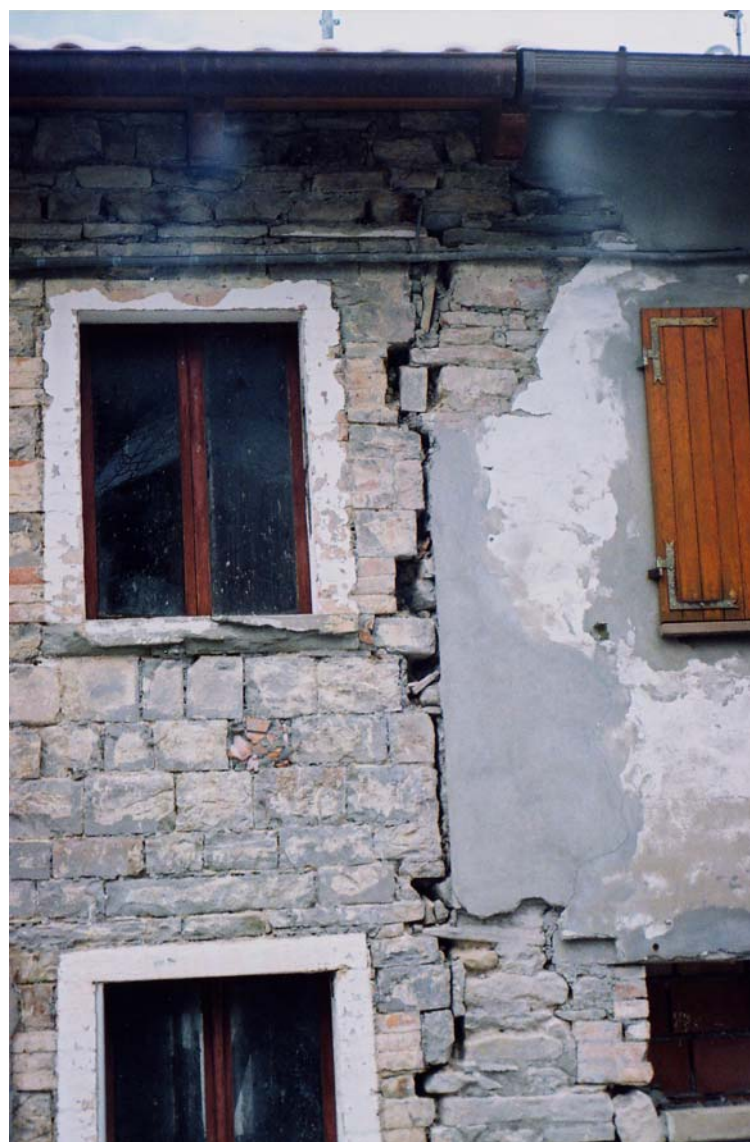
L'area individuata per presenza di fenomeni in atto che coinvolge anche l'abitato di Mercato, dove è stata riconosciuta la presenza di lesioni su edifici e manufatti (Figure 2 e 3), si estende fino a ricomprendere, verso monte, parte del versante che sovrasta l'abitato, e verso valle attraversando l'abitato, una fascia costituita da depositi detritici che si adagiano sul versante per poi raggiungere l'alveo del T. Senatello.

Fig. 2 – Abitato di Mercato, lesioni su un edificio.

Sulla base delle valutazioni condotte in sede di verifica di stabilità del versante e in particolare ipotizzando di indurre una depressione della falda acquifera ad una profondità di 10 m dal piano campagna si è potuto riscontrare che i valori assunti dal coefficiente di sicurezza passano da una situazione di instabilità ad una di stabilità nella condizione di progetto pari a 1,3 (Caturani, 2005). Viene proposto pertanto un intervento di consolidamento basato sull'impiego di un sistema di drenaggio profondo della falda acquifera funzionante a gravità, attraverso la costruzione di pozzi drenanti allineati ed interconnessi mediante una condotta di fondo a costituire un sistema a pattern ramificato con recapito in un fosso tributario destro del T. Senatello (Caturani, 2005).

L'intervento, da realizzarsi per successivi stralci funzionali, prevede prioritariamente la realizzazione della dorsale e di un ramo di primo ordine del sistema di drenaggio. Successivamente sarà completato con la realizzazione di ulteriori due rami di primo ordine e con la loro relativa interconnessione alla dorsale.

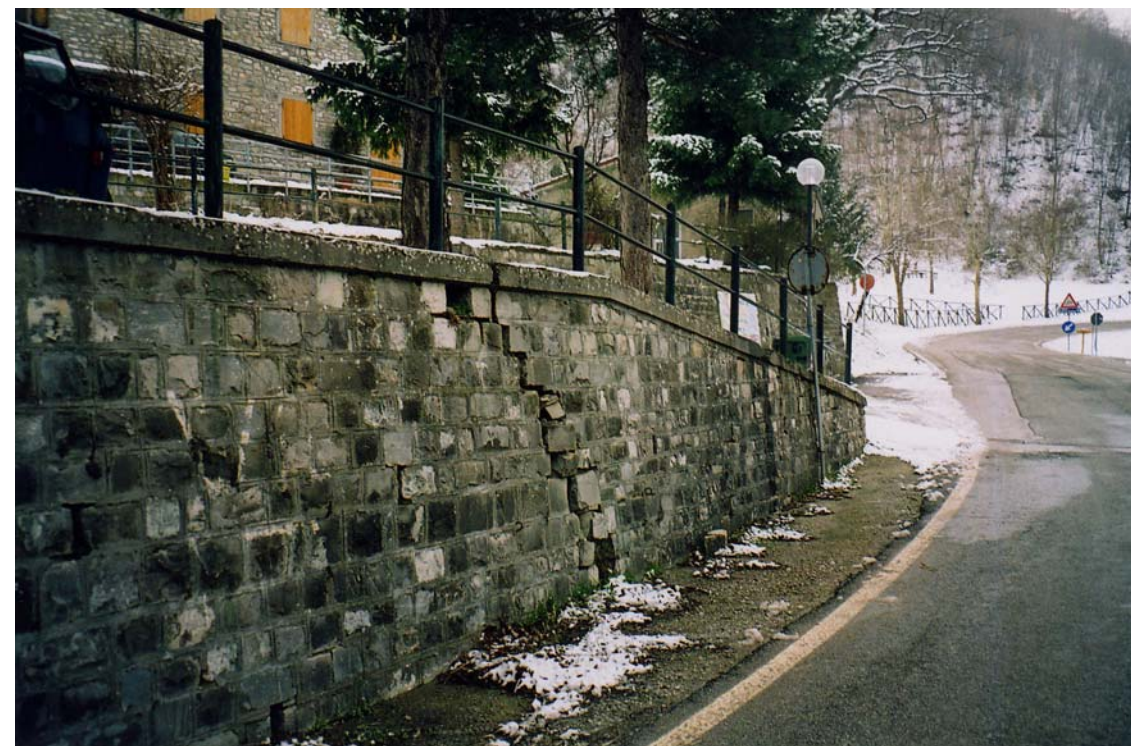
Fig. 3 – Abitato di Mercato, lesioni su un muro.

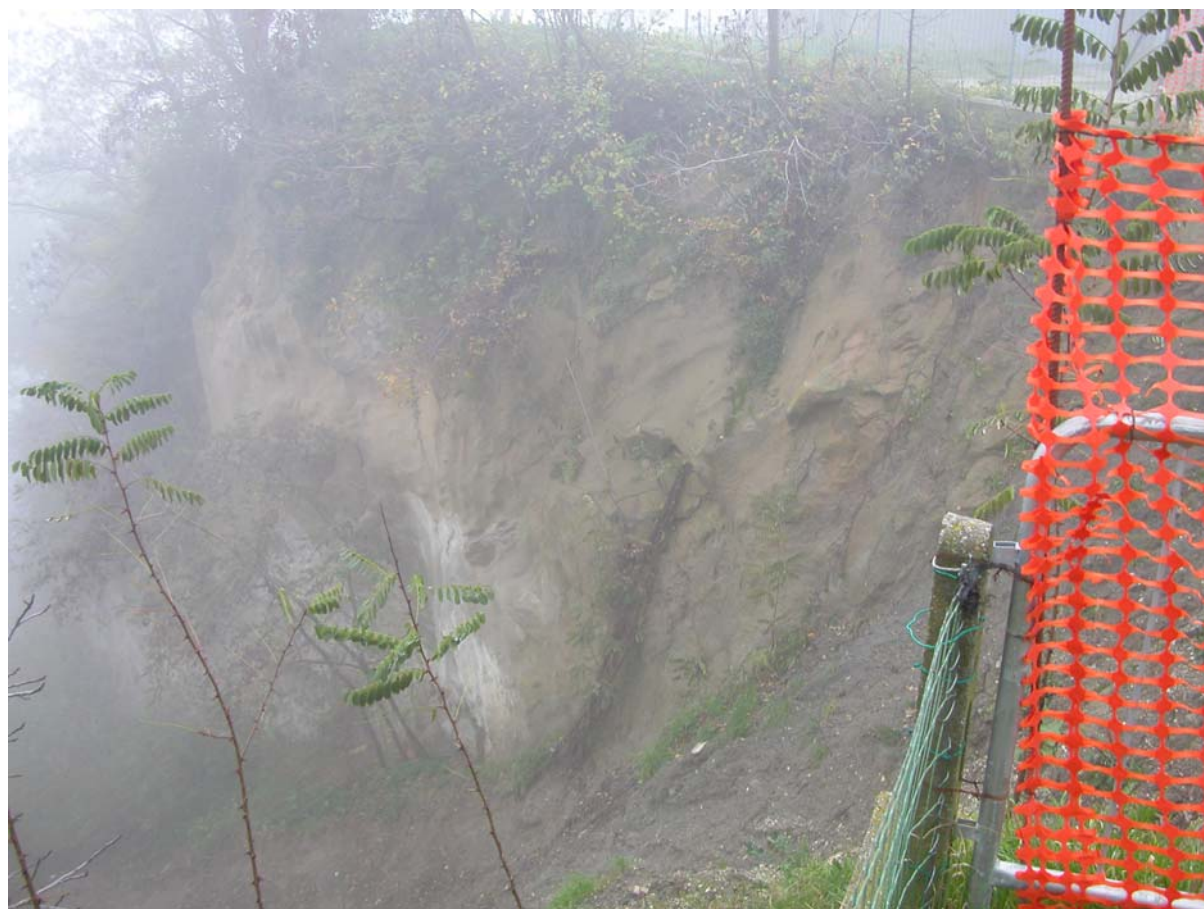
L'area perimetrata quale zona 1 è interessata dalla presenza di una scarpata di frana attiva retrogressiva che, mettendo a nudo il substrato roccioso, ne determina una maggiore vulnerabilità ai processi geomorfologici in atto.

Fig. 1 – Scarpata (Fabbri, 2005)

L'individuazione di una scarpata attiva retrogressiva quale elemento di pericolosità che minaccia l'abitato di Ugrigno, impone il ricorso all'impiego di idonea strumentazione di monitoraggio e segnalazione atta a riconoscere il verificarsi di condizioni di evoluzione rapida del fenomeno e un approfondimento del quadro conoscitivo attraverso la redazione di uno studio geologico guidato da una idonea campagna geognostica sulla base del quale successivamente sviluppare un progetto di un possibile intervento di consolidamento.

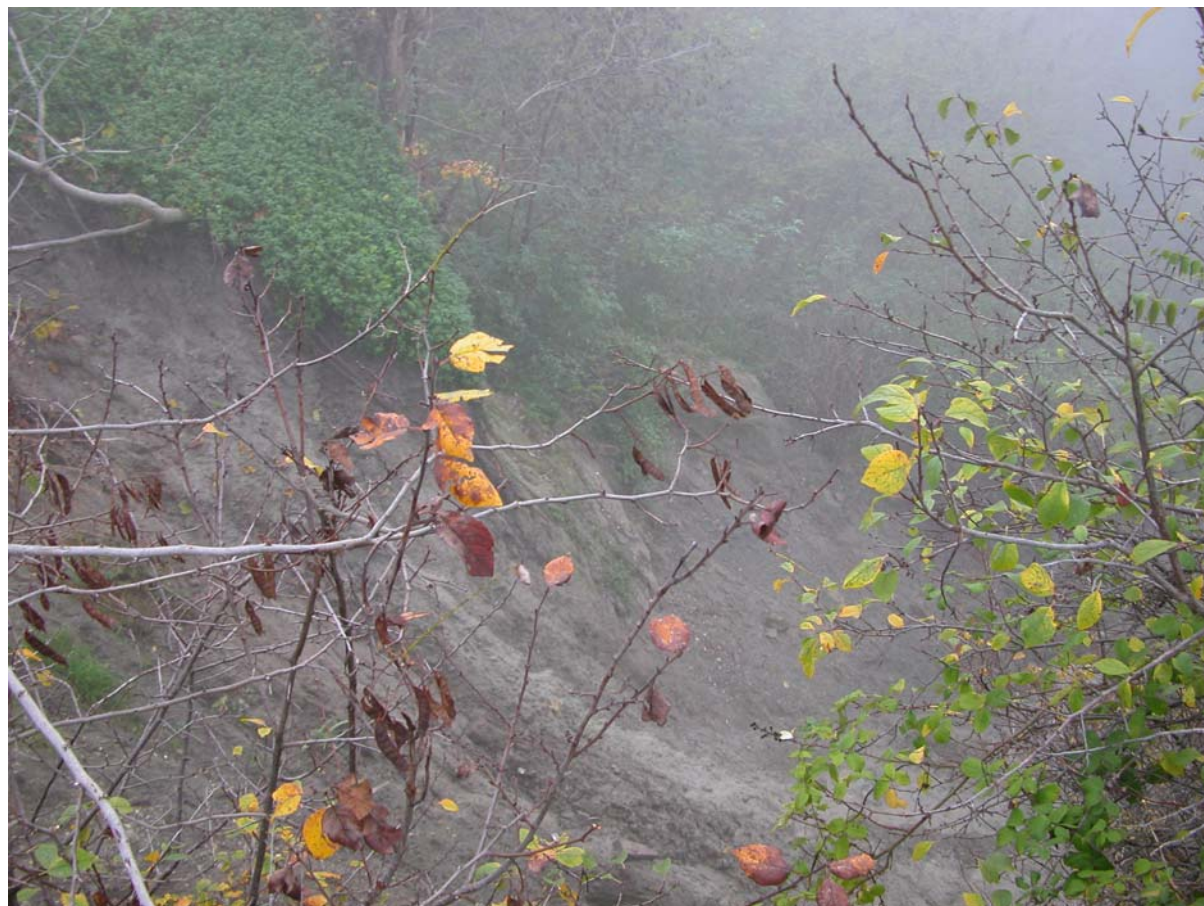
Il fenomeno di dissesto che coinvolge l'abitato, sulla base dell'analisi dei dati conoscitivi e di valutazioni effettuate in occasione di sopralluoghi, è caratterizzabile come uno scivolamento traslativo attivo retrogressivo che si sviluppa in presenza di litologie prevalentemente arenitiche della formazione di Acquaviva. Alla base del versante è riconoscibile una estesa colata che si sviluppa in litologie prevalentemente polittiche della formazione di Casa i Gessi.

Fig. 2 – Superficie di scorrimento della frana (Fabbri, 2005)

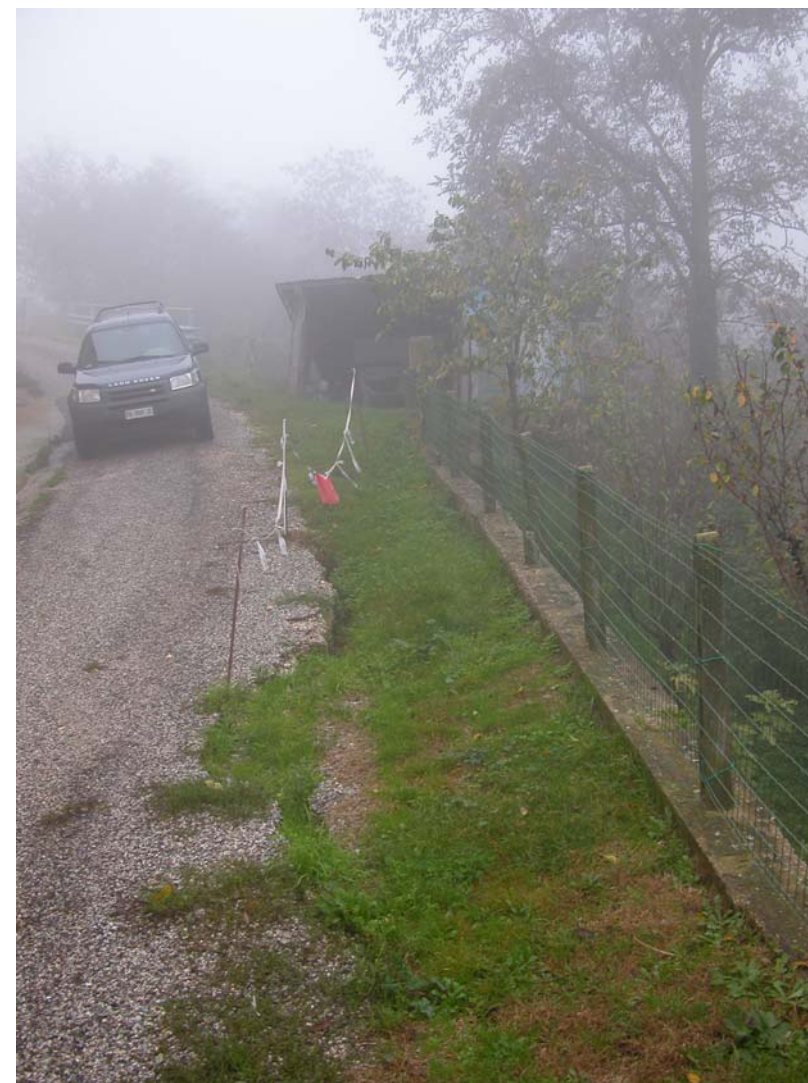
Fig. 3 – Lesioni presenti lungo la viabilità (Fabbri, 2005)

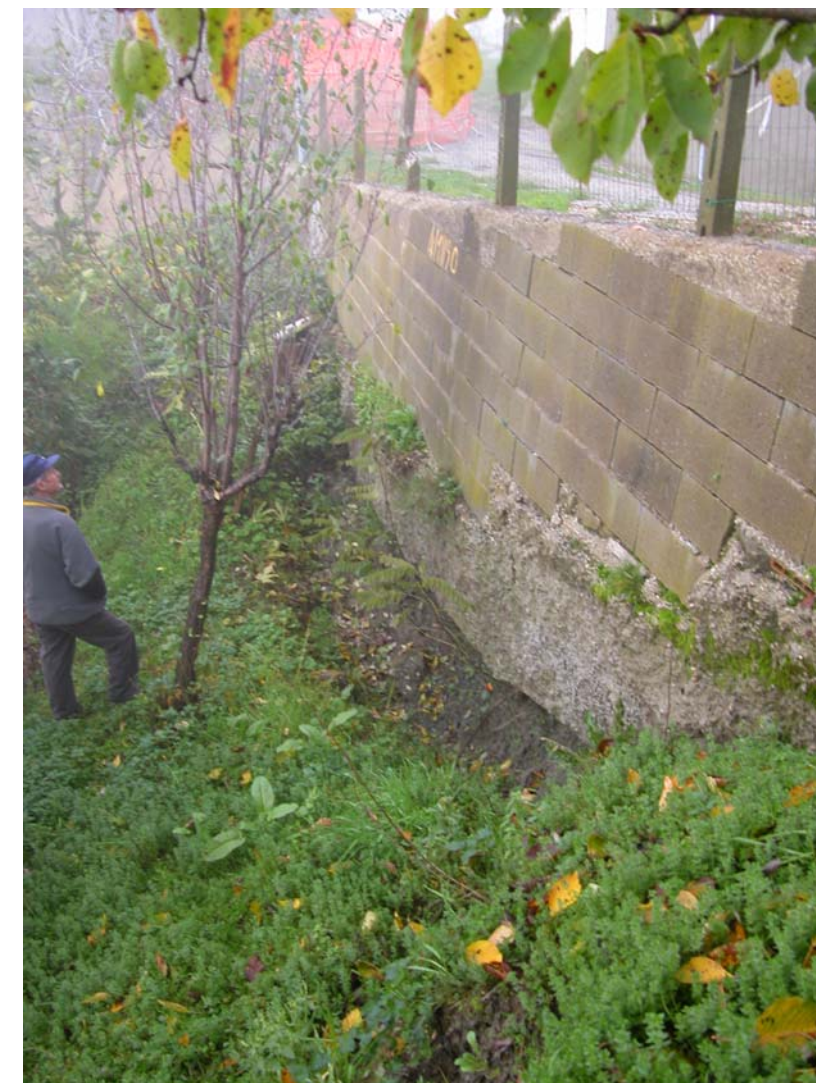
Fig. 4 – Richiamo della frana alla base dei manufatti (Fabbri, 2005)

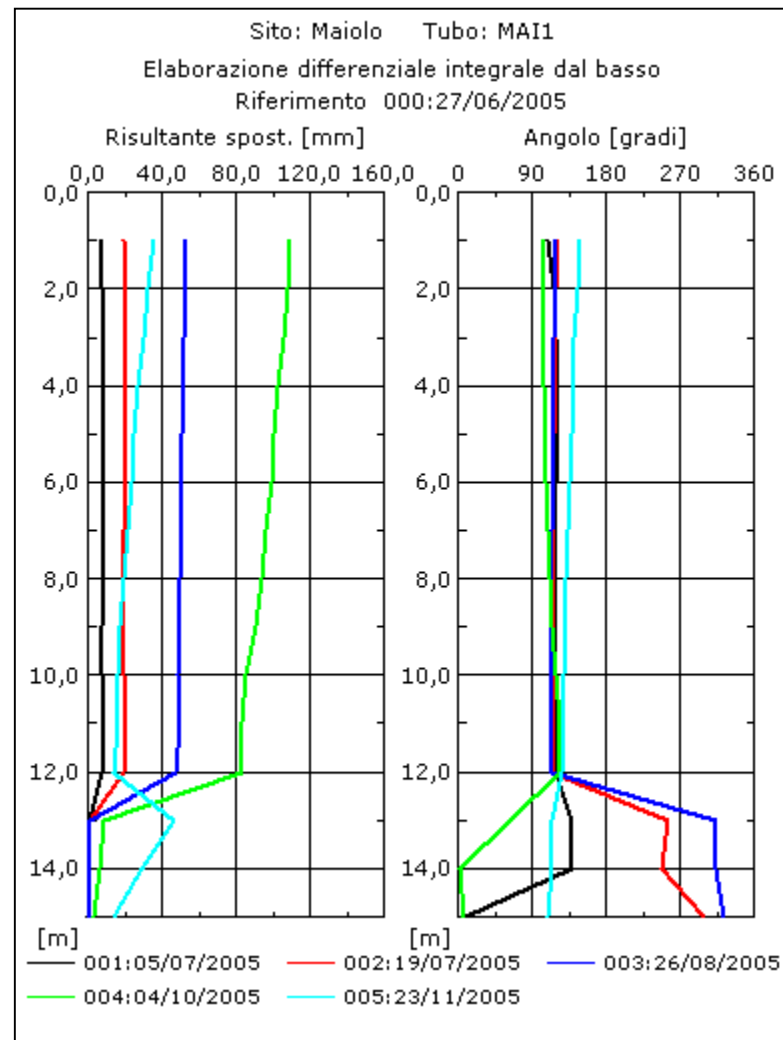
La disponibilità di dati derivanti da misurazioni condotte con un inclinometro ha consentito di riscontrare un movimento ad una profondità di 12 metri circa dal piano campagna (Fig. 1) (Regione Marche – Servizio Protezione Civile - Ancona, 2005).

Fig. 1 - Risultanze delle misurazioni inclinometriche, (Regione Marche – Servizio Protezione Civile - Ancona, 2005)

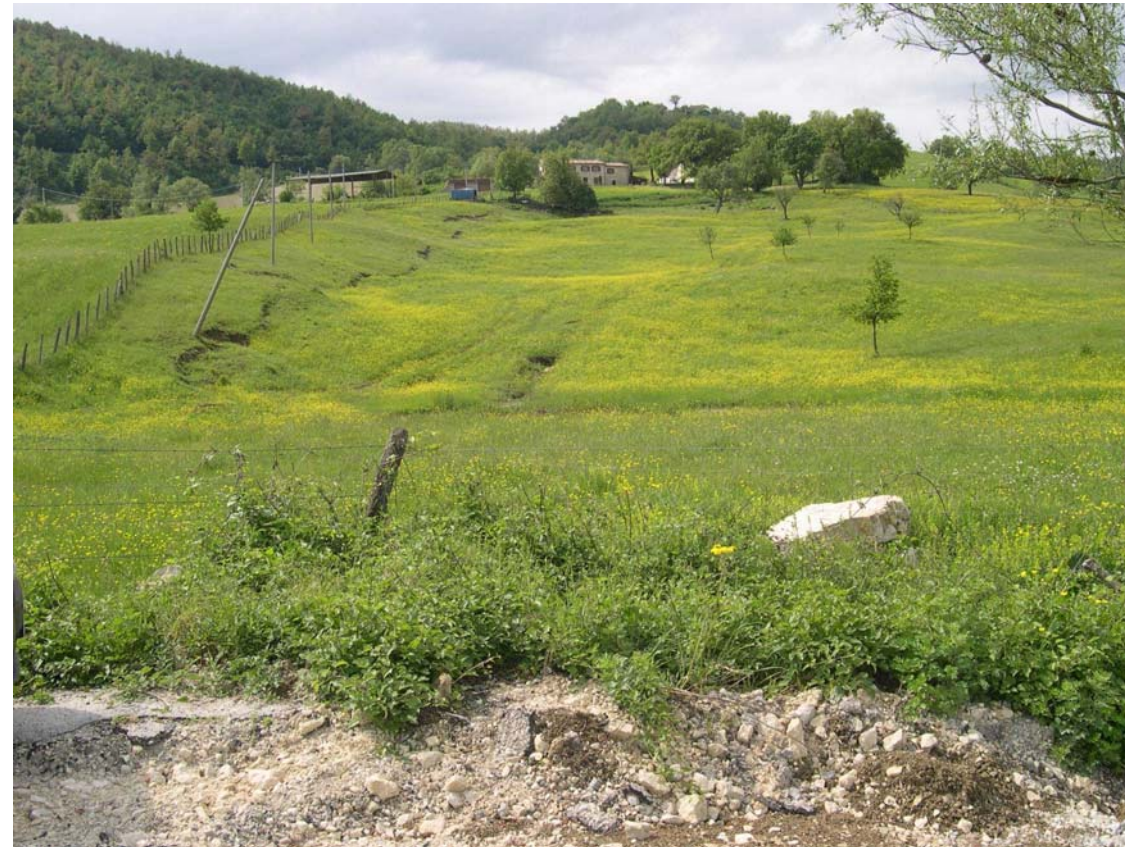
L'intero versante risulta caratterizzato dalla presenza di movimenti gravitativi di diversa genesi e tipologia i cui elementi geomorfologici, quali trincee, gradini e ristagni d'acqua nonché le risultanze di misurazioni inclinometriche e la presenza di lesioni negli edifici, permettono di definire localmente il dissesto come attivo (Figure 1, 2 e 3).

Fig. 2 – Gradini e trincee lungo la frana (Mari, 2005)

Lo studio geologico condotto dall'Amm.ne comunale ha individuato quale principale causa del fenomeno di dissesto la presenza di circolazione idrica lungo il versante associata alla natura litologica prevalentemente argillosa delle coperture. Pertanto gli interventi che permettono di contrastare l'attività del dissesto sono rappresentati da opere di drenaggio e regimazione delle acque sia superficiali che sotterranee (Mari, 2005).

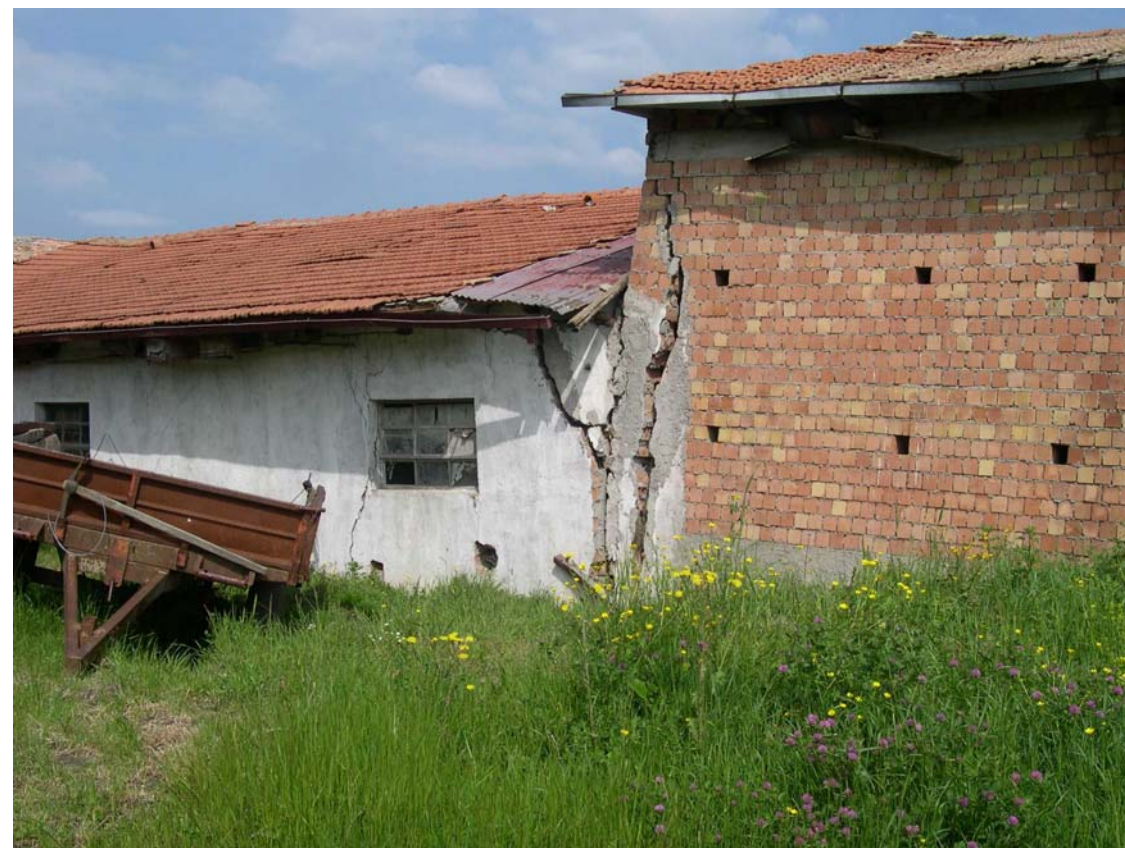
Fig. 3 – Lesioni negli edifici (Mari, 2005)
