## 6. PROMONTORIO DI GABICCE - PESARO

### SCHEMA 6.1\_R: GABICCE MARE – GABICCE MINTE SAN BARTOLO (PS268001-PS268002-PS268003-PS268004-PS268005) - AGGIORNAMENTO

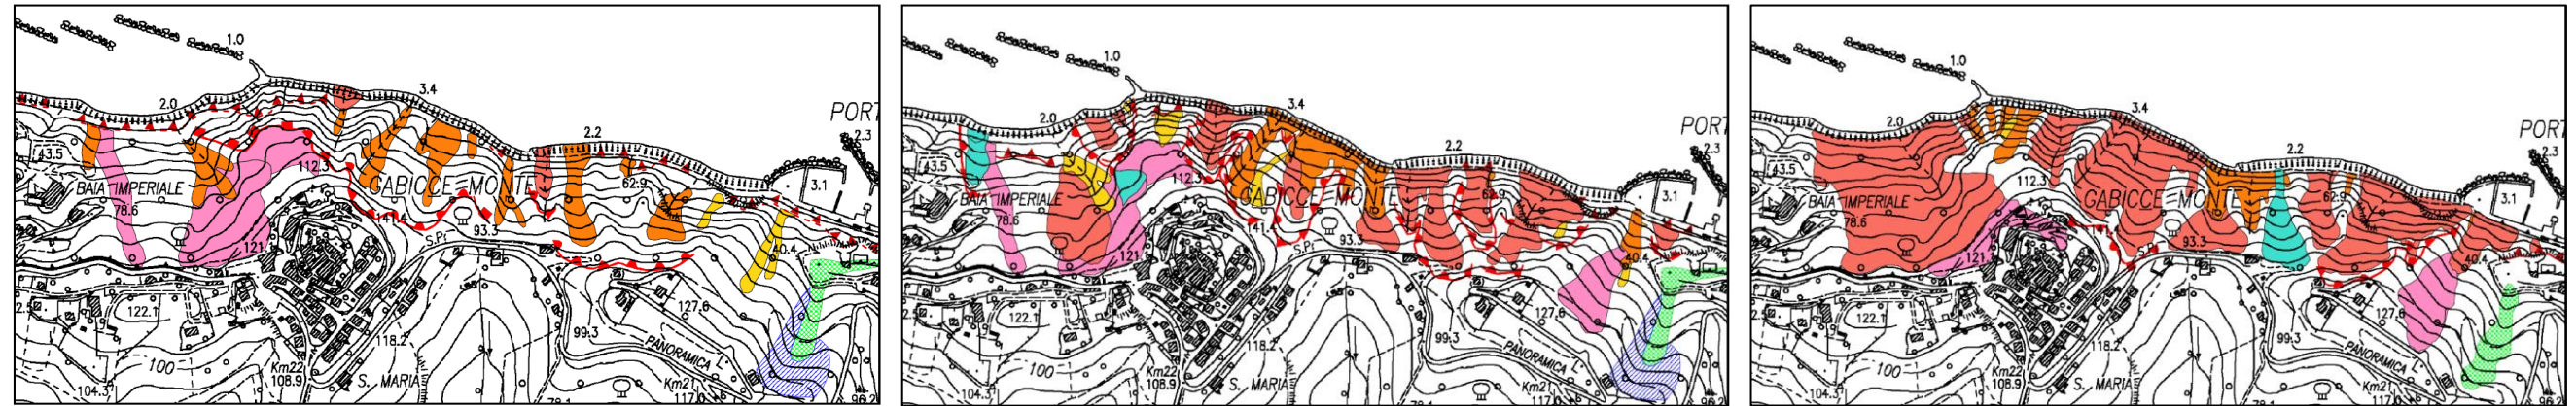
Confronto condizioni di franosità dal 1955 al 1973 al 2000. La franosità si diffonde e si sviluppa quasi senza soluzione di continuità, lungo il versante che da Vallugola raggiunge Gabicce Mare dalla linea di costa fino alla strada provinciale.

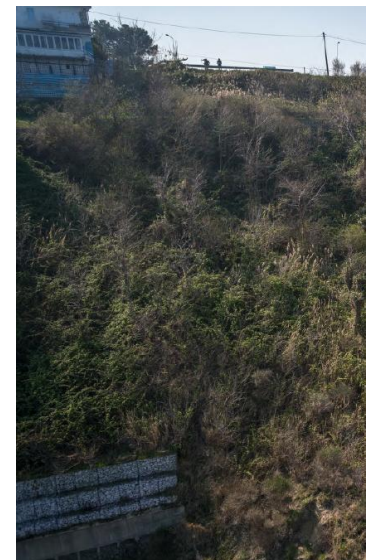
Scalzamento opere di consolidamento - Comune di Gabicce riprese UAV sorvolare.it - 2014

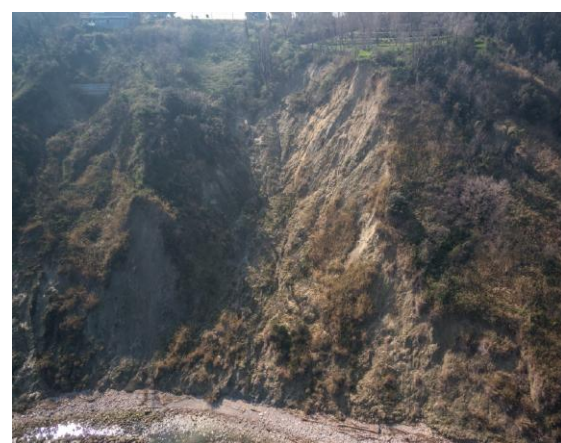
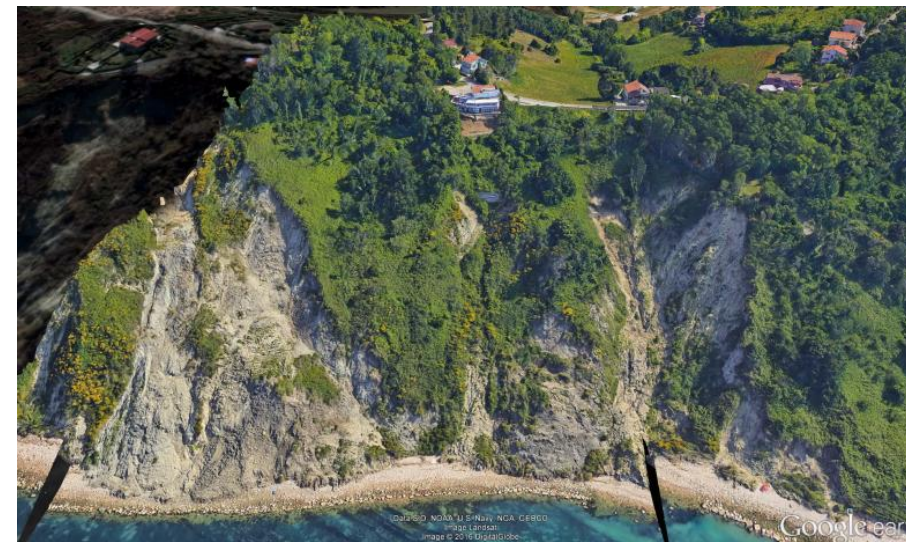
Versante in rapida evoluzione - Google 3D

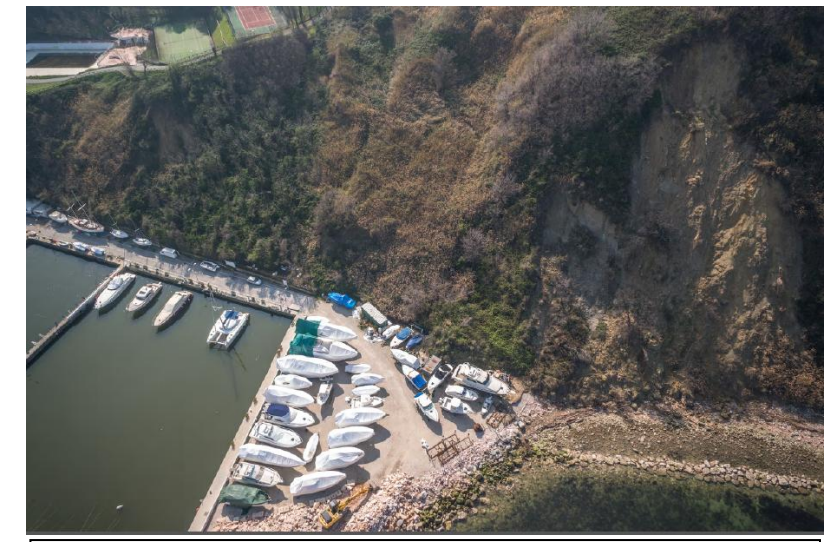
Fenomeni franosi che minacciano la zona portuale di Vallugola - Comune di Gabicce riprese UAV sorvolare.it - 2014

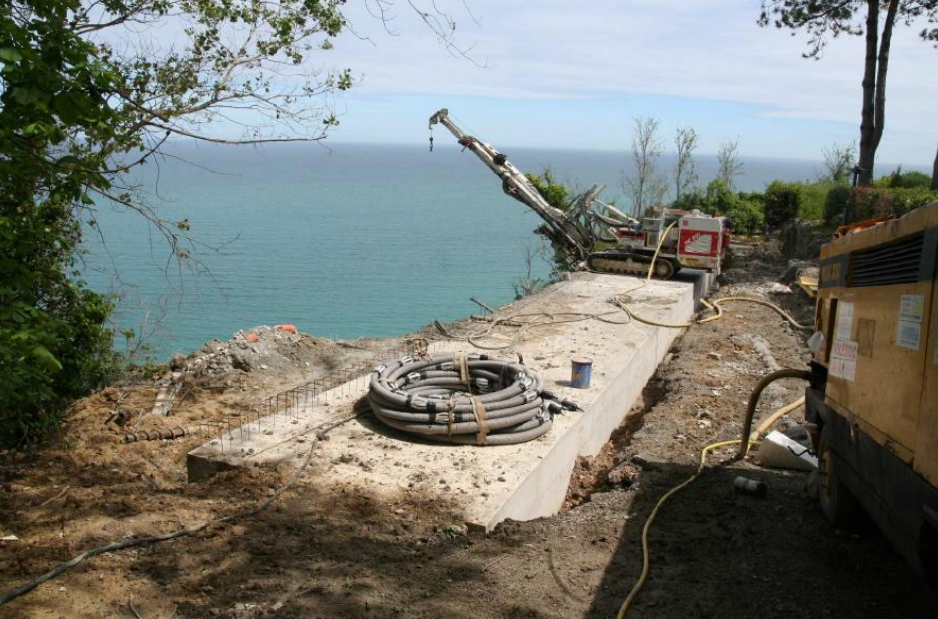
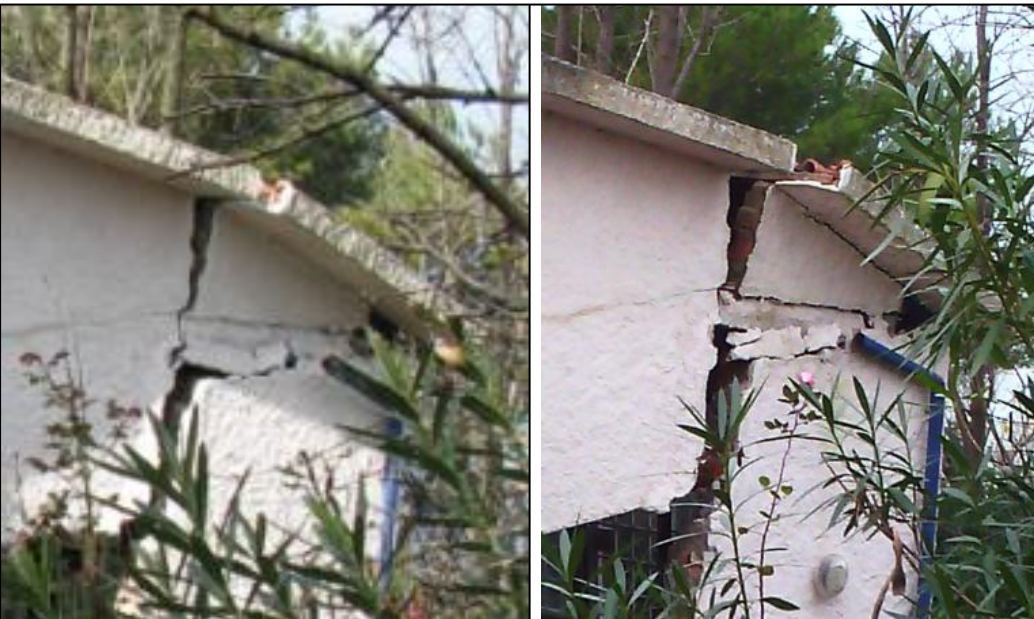
Danni a via delle Rondini - evoluzione stato conservazione manufatto Ovest da maggio 2014 a novembre 2015 (secondo stralcio già realizzato)
