SCHEDA 2.11_R: SANT'AGATA FELTRIA - SAPIGNO PIETRABASSA

SANT'AGATA FELTRIA – SAPIGNO, PIETRABASSA

Documentazione fotografica

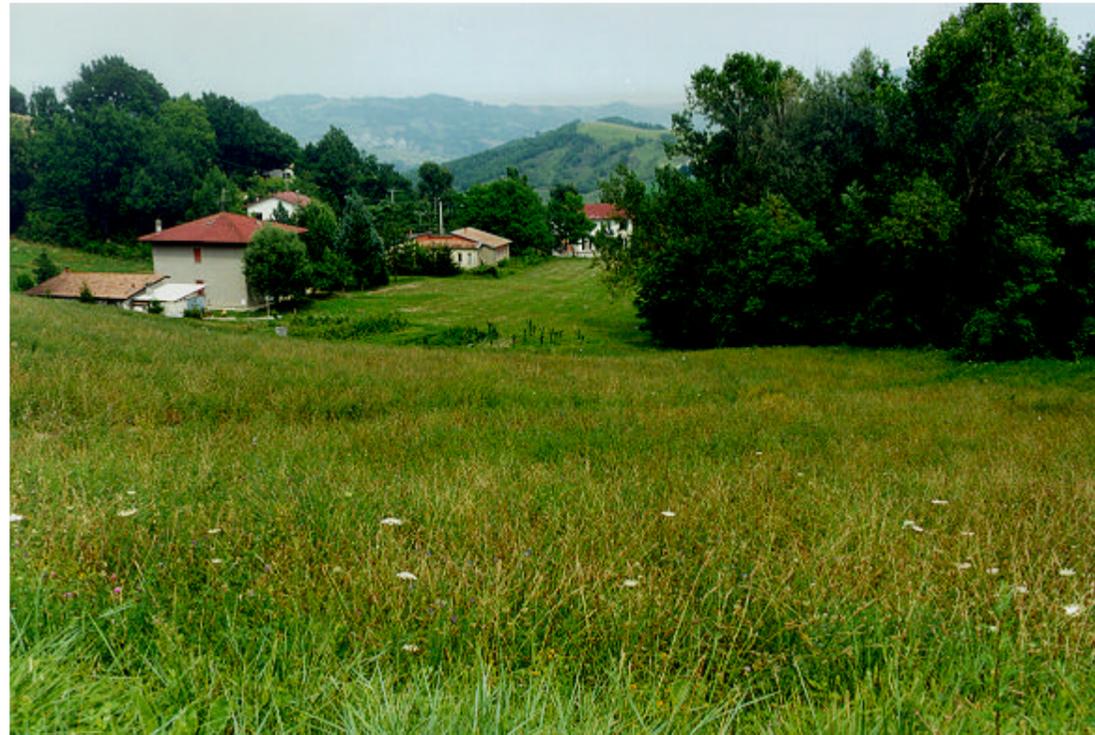
Foto 1: versante soggetto a colate di fango presso Pietrabassa
