RAPPORTI TECNICI

DEL SERVIZIO GEOLOGICO SISMICO E DEI SUOLI

LE FRANE
IN EMILIA-
ROMAGNA TRA
OTTOBRE 2000
E SETTEMBRE
2010

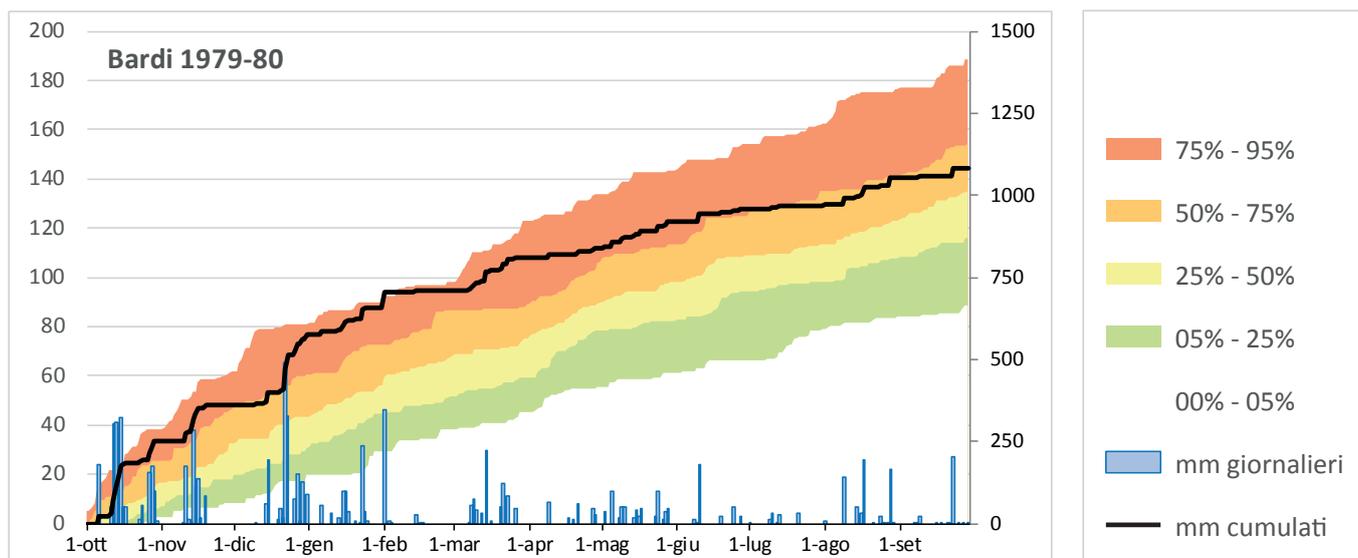
Figura II - Esempio di grafico fornito nei rapporti di ogni anno idrologico per ognuna delle stazioni di riferimento. Gli istogrammi rappresentano le cumulate giornaliere con i valori in mm sull'asse verticale sinistro; il grafico nero rappresenta la cumulata progressiva giorno per giorno, con i valori in mm sull'asse verticale destro, dall'inizio dell'anno idrologico (1 ottobre) confrontata con i valori percentili (il significato dei colori è indicato in tabella).

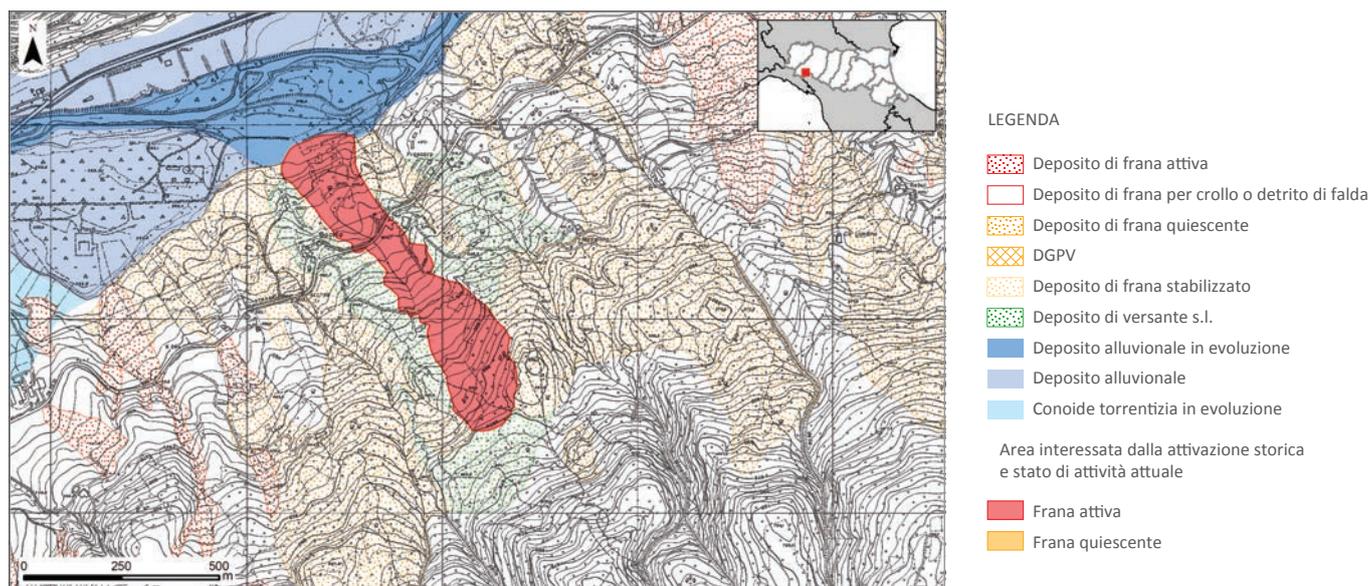
Figura III - Esempio di cartografia derivata dalla Carta Inventario delle frane (Boceto, Borgo Val di Taro) e di legenda utilizzata per la creazione delle cartografie di inquadramento delle aree descritte nei rapporti.

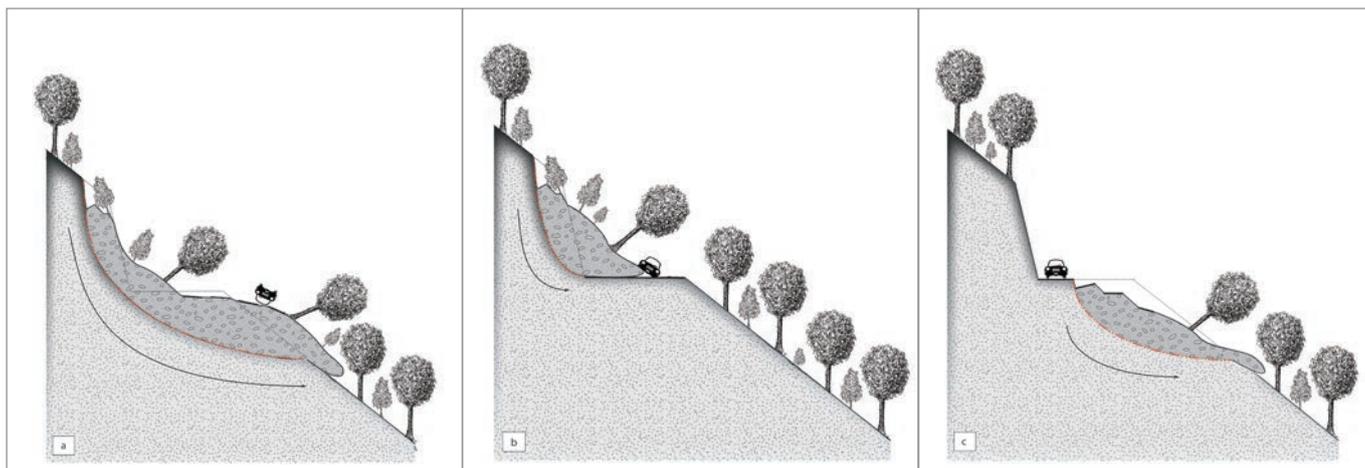
Figura IV - Diverse tipologie di interessamento delle strade per frane: A: la frana coinvolge un versante e la strada è un oggetto passivo. Le cause predisponenti possono essere prevalentemente naturali (acclività, litologia del versante ecc.). B: la frana coinvolge la parete di contro-ripa, resa più ripida dallo scavo a monte eseguito in occasione della costruzione della strada stessa. C: la frana coinvolge il manufatto e l'area di sottoscampa, spesso interessata da deflusso difficoltoso delle acque, da ammaloramenti complessivi dovuti all'usura o da comportamenti differenziali della massicciata stradale, frequentemente costituita dal materiale disomogeneo derivato dallo scavo a monte riportato a valle.

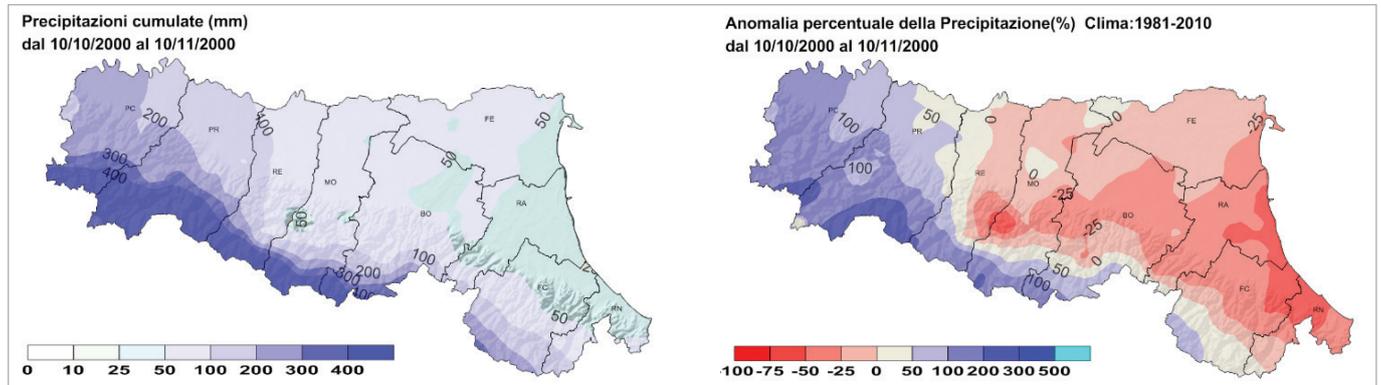
Figura 2 - Cumulate delle precipitazioni in mm cadute tra il 10 ottobre e il 10 novembre 2000 sul territorio regionale e anomalie di precipitazione in percentuale. Si notano le intense piogge verificate lungo il crinale appenninico centro occidentale. Nei giorni successivi, in particolare il 13, ulteriori abbondanti precipitazioni interessarono l'alto appennino parmense. Elaborazione di ARPAE - SIMC.

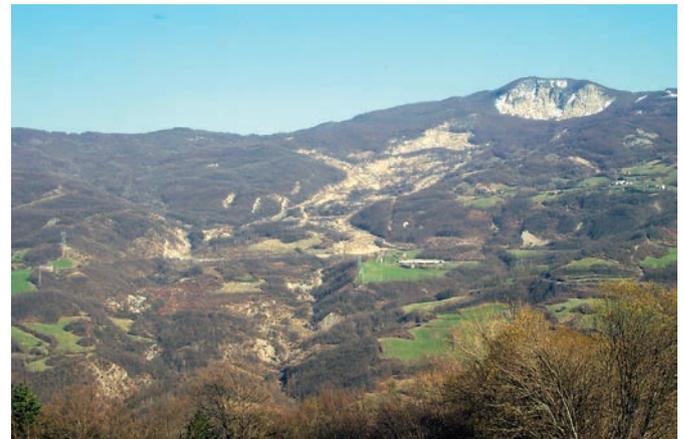
Figura 3 - Veduta della frana che interessò il Monte Cervellino (Berceto, PR). Fonte Progetto IFFI - Regione Emilia-Romagna (foto dr. Montanarini).

I bacini del Parma e del Baganza furono i più colpiti, sicuramente a causa delle cumulate eccezionali di precipitazioni dell'intero periodo e una parte notevole delle frane descritte di seguito appartengono a questa area. La più estesa frana attivata nel periodo in esame è quella che interessò il 14 novembre il **Monte Cervellino (Berceto, PR)**, con un movimento di tipo composto costituito da scivolamenti rototraslativi e colate, a carico di una massa detritica preesistente (la formazione interessata è il Flysch ligure di Monte Caio, CAO) della quale però non sono documentate riattivazioni storiche precedenti. L'estensione della massa riattivata fu pari a oltre 3 Km in lunghezza e 400 m in larghezza, con spostamenti che raggiunsero oltre 50 metri nella parte medio alta, provocando la distruzione completa della Strada Provinciale e il danneggiamento di alcuni impianti sciistici presenti sulla pendice del monte (Figure 3 e 4). Successivamente grazie al ritrovamento nell'accumulo di frana di numerosi frammenti lignei (in alcuni casi interi tronchi di abete della

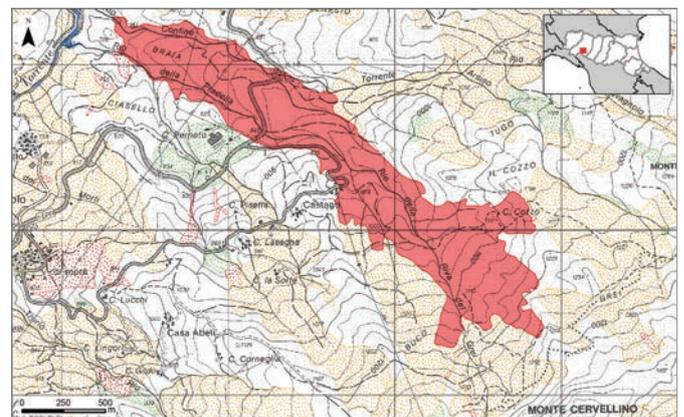
Figura 4 - Carta delle frane dell'area del Monte Cervellino. In rosso la riattivazione del 2000.

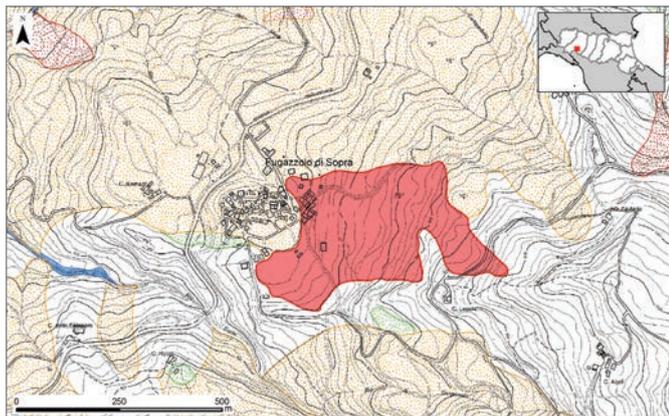
Figura 5 - Carta della frana di Fugazzolo di Sopra (Berceto, PR).

Il 16 novembre fu segnalata la riattivazione parziale della frana di **Fugazzolo di Sopra (Berceto, PR)** testimoniata da lievi lesioni di vari edifici che allarmarono la popolazione e le autorità. Gli abitanti furono evacuati per alcuni giorni ma la frana, complessivamente classificabile come uno scorrimento in roccia e detrito su un versante costituito dal Flysch di Monte Caio (CAO) e costituita da varie porzioni a cinematica differente, non ebbe l'accelerazione e l'ampliamento temuti restando limitata nei suoi effetti più evidenti alla parte a monte dell'abitato (Figure 5 e 6).

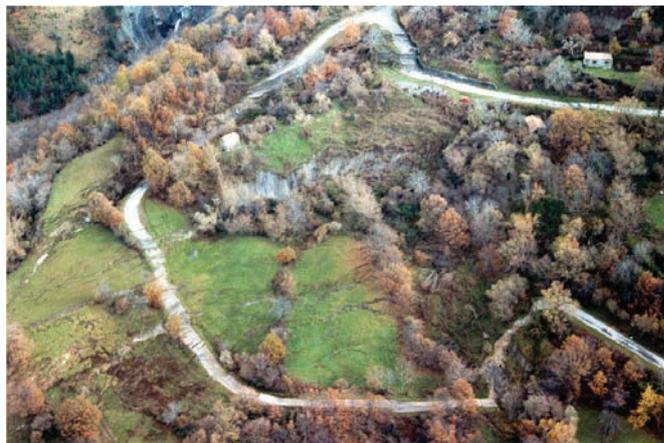
Figura 7 - Particolare della riattivazione della frana di Poviglio (Ventasso, RE). Si possono osservare chiaramente le lesioni sul terreno alla strada comunale e la dislocazione complessiva di circa 50 metri. Foto del Servizio Area Po - Regione Emilia-Romagna (foto di Giovanni Bertolini).

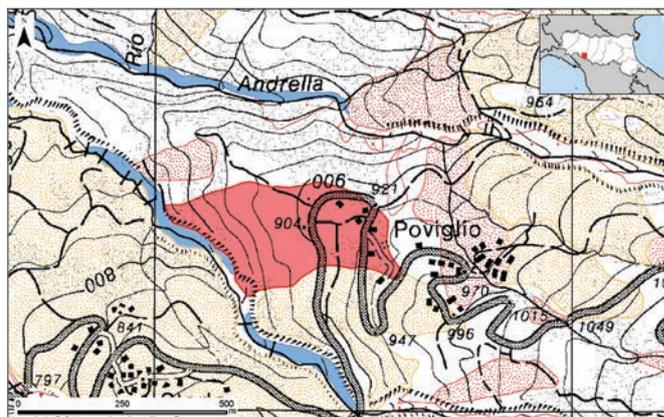
Figura 8 - Cartografia della frana di Poviglio.

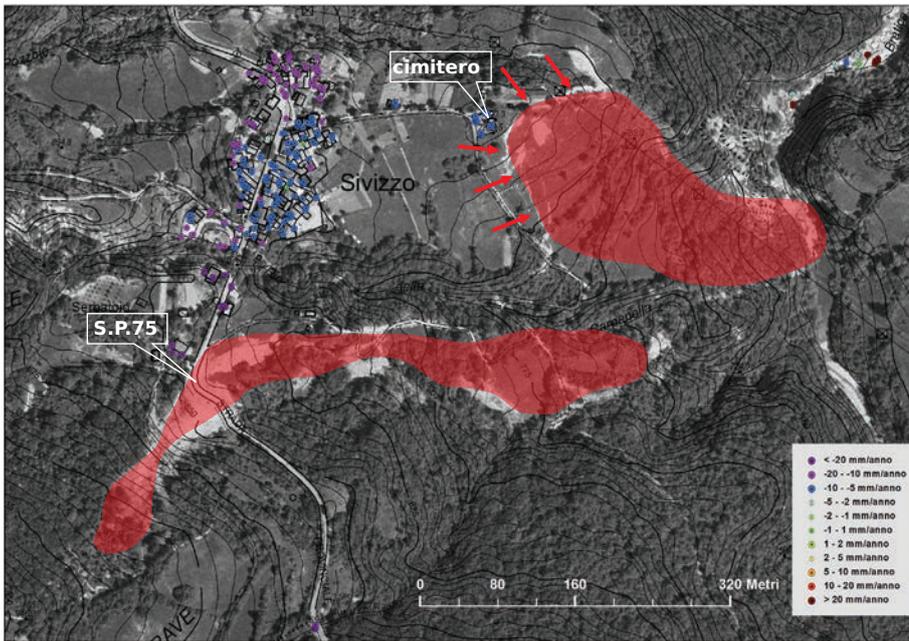
Figura 9 - Le due frane che interessarono i dintorni di Sivizzo nel novembre 2000. Immagini AGEA 2001. Si notano le fratture nei terreni a valle del cimitero prodotte dalla prima frana, visibili anche in Figura 10, e la SP 75 interessata dalla seconda frana. E' da notare che l'intero versante fa parte di una più ampia e complessa frana tuttora in movimento, come testimoniato dai dati interferometrici del PST (satellite Cosmo Sky Med - dati del periodo 2013 - 2015).

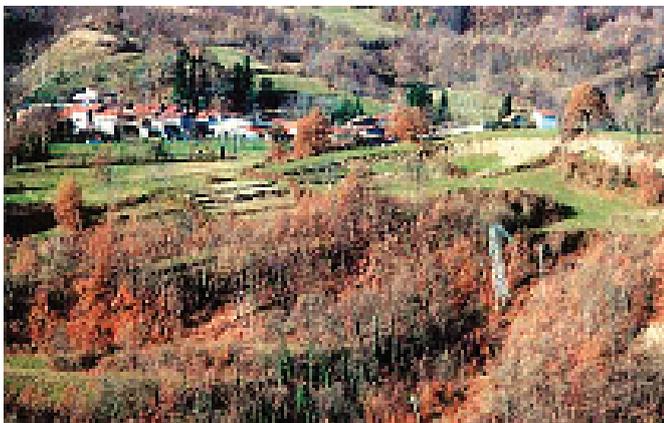
Figura 10 - Particolare della frana a valle del cimitero di Sivizzo (foto di Andrea Ruffini - Provincia di Parma).

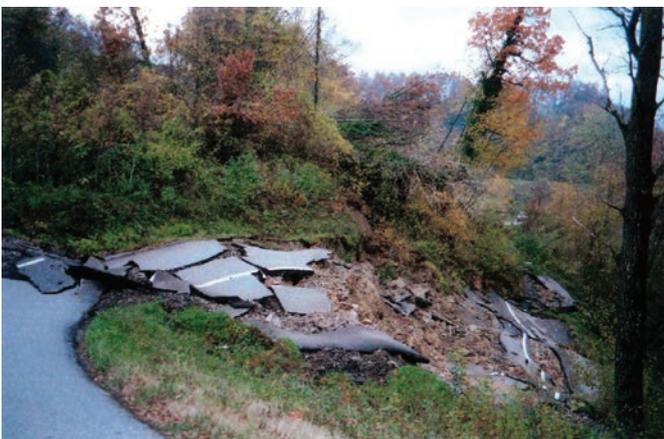
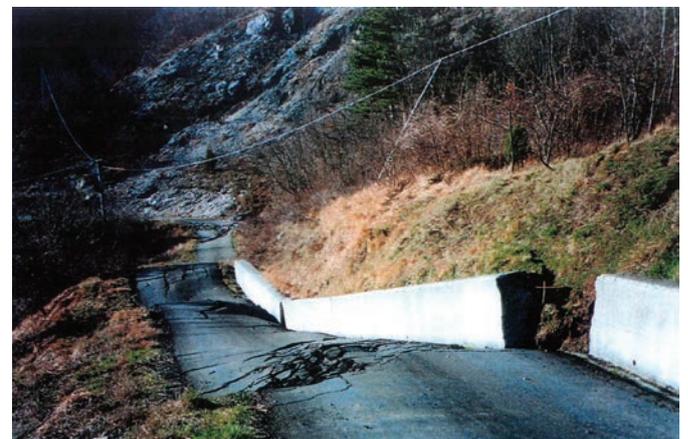
Figura 11 - Immagini dei danni prodotti dalla frana di Porcelloso (Tizzano val Parma), a sinistra, e dalla frana di Roccaferara (Corniglio) a destra. Foto di Andrea Ruffini, Provincia di Parma.

Come già detto, nello stesso periodo furono segnalate altre frane di dimensioni medio grandi nel bacino del Parma - Baganza, particolarmente colpito dalle precipitazioni del 13 novembre. Si ricordano le frane di **Porcelloso (Tizzano Val Parma, PR)**, di lunghezza di circa 500 m, composta da due tipologie di movimento, scivolamento rotazionale con superfici multiple che evolve verso colata di terra e fango. La colata interromperà la SP 115, distruggendone un tratto di circa 40 metri (Figura 11).

In Comune di Corniglio si riattivò una parte della grande frana di **Braia**, limitatamente alla porzione al piede, in adiacenza al Torrente Parma. Lo scivolamento rototraslativo su detrito di Flysch di Monte Caio provocò il danneggiamento della viabilità provinciale e locale, obbligando allo spostamento della sede della SP 106 su nuovo tracciato, e causò la parziale e temporanea occlusione dell'alveo del T. Parma. Nello stesso Comune si riattivò anche uno scorrimento rototraslativo, di circa 350 m di lunghezza che lambì l'abitato di **Roccaferara** danneggiando gravemente la viabilità comunale (Figura 11).

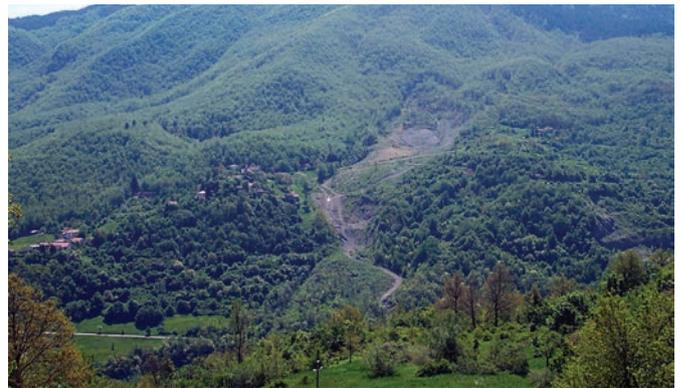
Figura 14 - La frana di Valdena (Borgo Val di Taro, PR) nel 2004, dopo lavori di sistemazione del corpo detritico. Foto raccolta nell'ambito del Progetto IFFI - 2006, ISPRA - Regione Emilia-Romagna.

Nella prima metà del mese di novembre (data non precisabile, ma probabilmente riconducibile alle piogge del 6-7 o del 13 -17) si riattivò anche la frana di **Valdena (Borgo Val di Taro, PR)**. La frana si sviluppò con movimento di scivolamento detritico sulle Argille e Calcari di Canetolo (ACC, domino subligure) nella parte alta e con colate di fango fluide nella parte bassa, per una lunghezza complessiva di circa 1000 m e larghezza di circa 100 metri (Figura 14), coinvolgendo parzialmente la SP del Passo del Bratello e riversando nell'alveo del Torrente Tarodine notevoli quantità di fango e detrito.

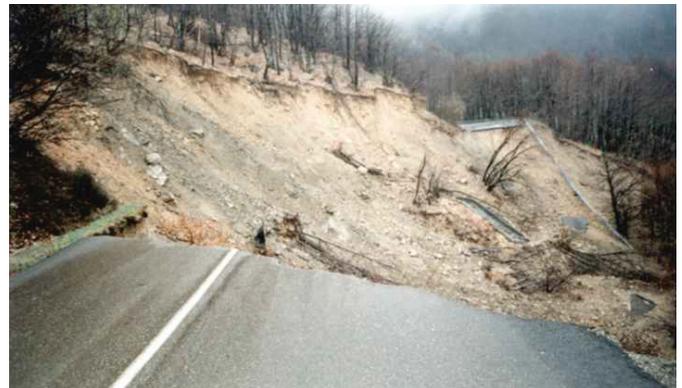
Figura 15 - Immagine della frana che interessò la strada statale del Passo del Bratello (Borgo Val di Taro, PR) nel novembre 2000. (Fonte: www.engeo.it).

La stessa SP del **Passo del Bratello (Borgo val di Taro, PR)** fu interessata negli stessi giorni, circa 2 Km a monte di Valdena, da uno scorrimento rototraslativo che distrusse circa 100 m di strada (Figure 15 e 16).

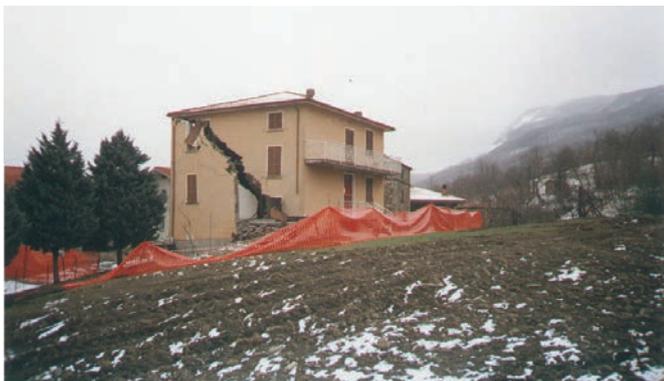
Figura 12 - Edificio gravemente lesionato dai movimenti di frana avvenuti a partire dal novembre 2000 in corrispondenza della località di Colombara, nei dintorni di Tosca (Varsi, PR).

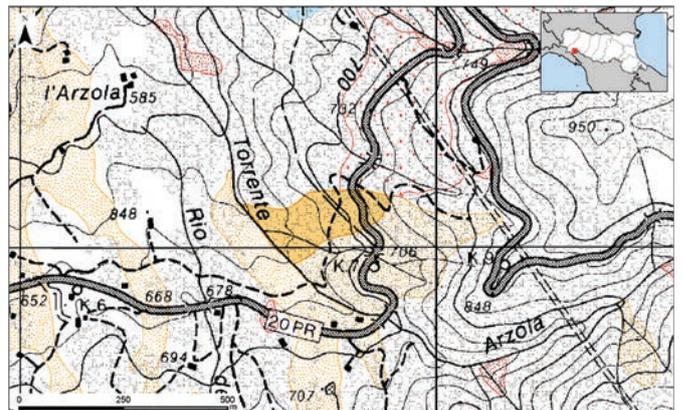
Figura 16 - Carta dell'area interessata dalla frana lungo la SS del Passo del Bratello (Borgo Val di Taro).

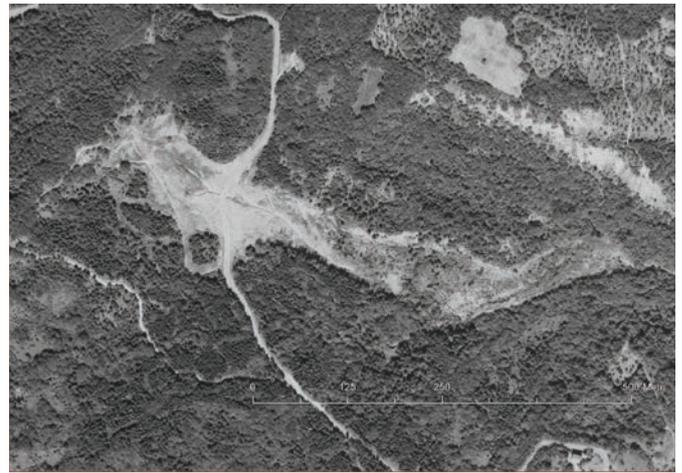
Figura 18 - La frana della S.P. 91 a nord della località Le Vaglie nel 2003 (volo Quick Bird). Si notano la strada ricostruita e i drenaggi superficiali costruiti.

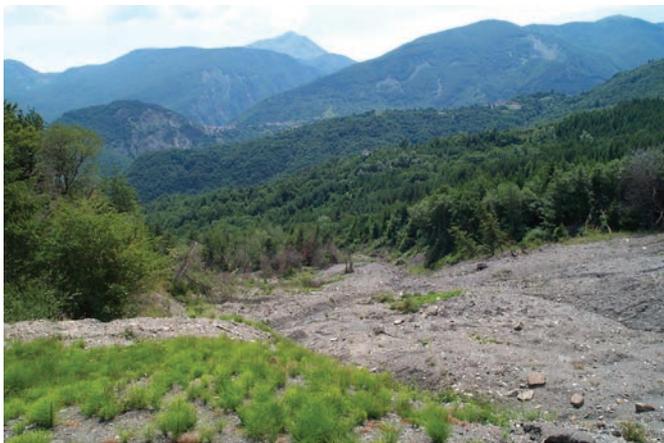
Figura 17 - Veduta della parte centrale della frana che ha interessato la S.P. 91 a nord della località Le Vaglie (Ligonchio, RE). Si notano i blocchi di detrito di provenienza dalla formazione delle Argille e Calcari di Canetolo, ACC. (Foto del 2004 raccolta nell'ambito del Progetto IFFI - 2006, ISPRA - Regione Emilia-Romagna).

Attribuibile all'evento di Novembre è anche la estesa frana che interessò la **S.P. 91** nei pressi di Le Vaglie (**Ligonchio, RE**), dove uno scorrimento di detrito sulle Argille e Calcari di Canetolo, ACC, evolutesi verso il basso in colata di fango, di lunghezza di oltre 1000 metri e larghezza di circa 250 metri provocò la traslazione della Strada di circa 15 metri (Figure 17, 18 e 19).

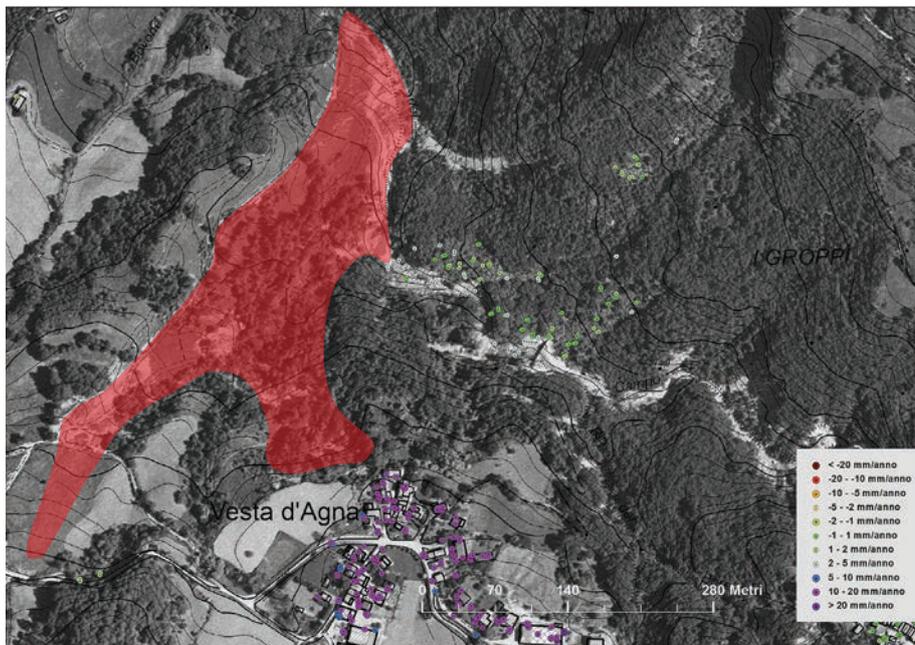
Figura 20 - La frana a valle della località di Vesta D'Agna (Corniglio, PR) come risultava nel 2001 (Volo Agea). Si notano le fratture nei terreni che lambiscono a N il paese. È da notare che l'intero versante di Vesta d'Agna fa parte di una complessa frana in blocco tuttora in movimento come testimoniato dai dati interferometrici del PST (satellite Cosmo Sky.Med - dati del periodo 2013 - 2015).

detrito di circa 500 m di lunghezza e 200 m di larghezza. Saranno interessati marginalmente l'abitato e la strada comunale di accesso. Il movimento fa parte del complesso corpo di frana costituito da scorrimenti multipli e presumibilmente profondi, in roccia, generati al contatto tra le unità liguri sovrastanti (in prevalenza CAO) e quelle subliguri sottostanti, che fu causa di danni segnalati già nel 1937 (all'epoca interessando gli edifici del paese con lesioni e spostamenti di varia entità) e che risulta tuttora attivo, come indicato anche dai più recenti dati interferometrici, disponibili per il periodo 2011 -2013 (satellite Cosmo Sky- Med, dati forniti dal MATTM (Figura 20).

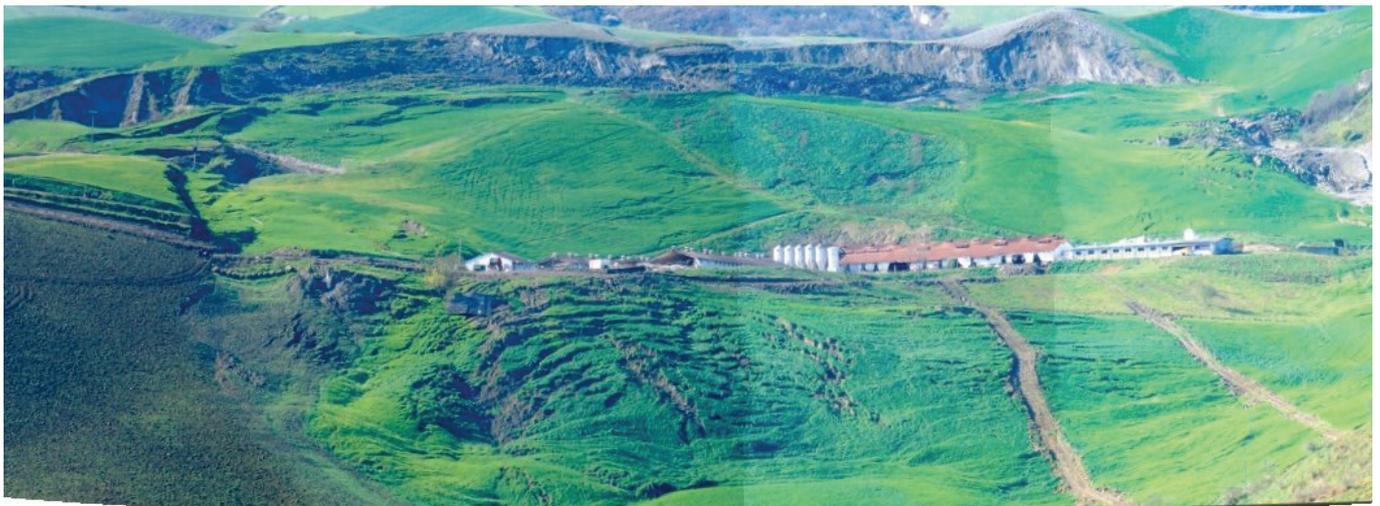
Figura 21 - Situazione della frana che interessò l'allevamento suinicolo posto in località Converselle (Castrocaro Terme e Terra del Sole, FC). Si nota la evidente scarpata di frana sul coronamento, generata dal movimento. Immagine fornita dal Servizio Area Romagna - Dr. A. Stefani.

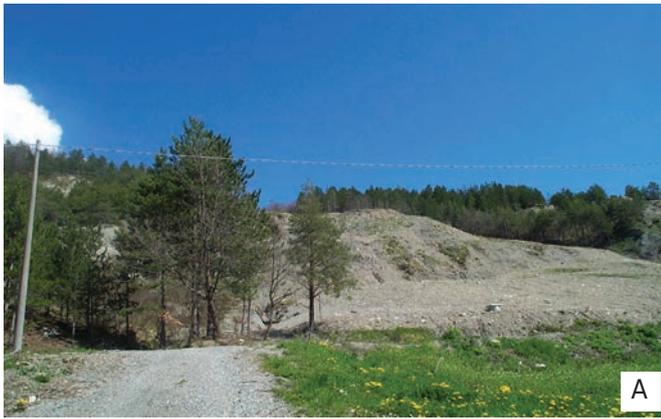
Figura 23 - A: Veduta del fronte di avanzamento, a monte dell'abitato, della parte attiva della frana di Cargedolo (Foto del 2003 raccolta nell'ambito del Progetto IFFI - 2006, ISPRA - Regione Emilia-Romagna). B: Cartografia della frana.

Il 10 marzo 2001 si riattivò una frana a monte di **Cargedolo (Frassinoro, MO)**, costituita da uno scorrimento rototraslativo multiplo di detrito sulla formazione delle Marne di Marmoreto (MMA), della lunghezza di oltre 450 m e larghezza al piede di circa 100 m (Figura 23). La fase di deformazione più intensa si verificò nei primi giorni. Tra la sera del 13 marzo e la mattinata del 14 gli spostamenti complessivi raggiunsero i 10 m, quindi i movimenti proseguirono con minore intensità perdurando nel corso del mese di marzo. Il piede giungerà in corrispondenza della strada comunale di accesso al cimitero. Gli interventi di drenaggio eseguiti favoriranno l'arresto del movimento nel corso del mese successivo, nonostante le precipitazioni intense e prolungate che caratterizzano il mese.

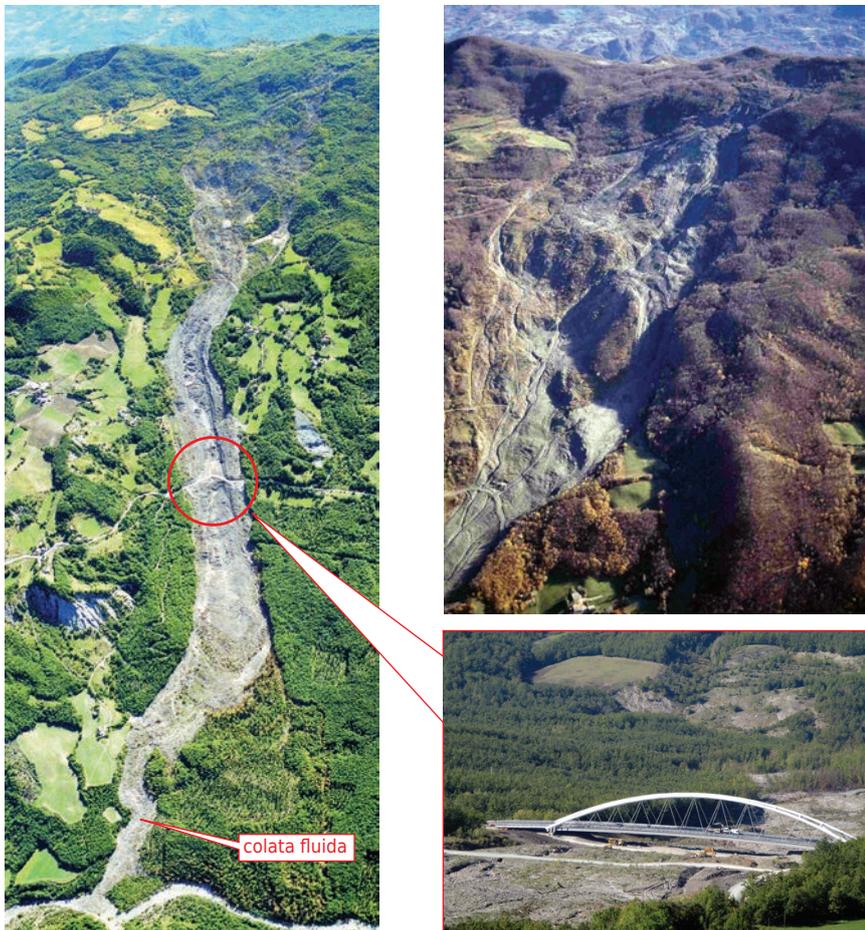
Figura 24 - A sinistra l'area dei Boschi di Valoria (Frassinoro, MO) come si presentava nel 2001 dopo la riattivazione parossistica (foto di Giovanni Bertolini, Servizio Area affluenti del Po della Regione Emilia-Romagna, modificata). Si nota al piede la colata fluida che raggiunge il T.Dolo. e la parte del piede che, pur subendo movimenti dell'ordine di decimetri fino a metri, ha conservato complessivamente il suo assetto e la vegetazione. A destra in alto particolare della zona di monte, caratterizzata da scorrimenti rototraslativi (foto di Giovanni Bertolini); a destra in basso veduta del ponte di attraversamento della colata, (foto da www.geomaticsengineering.it) inaugurato nel novembre 2009.

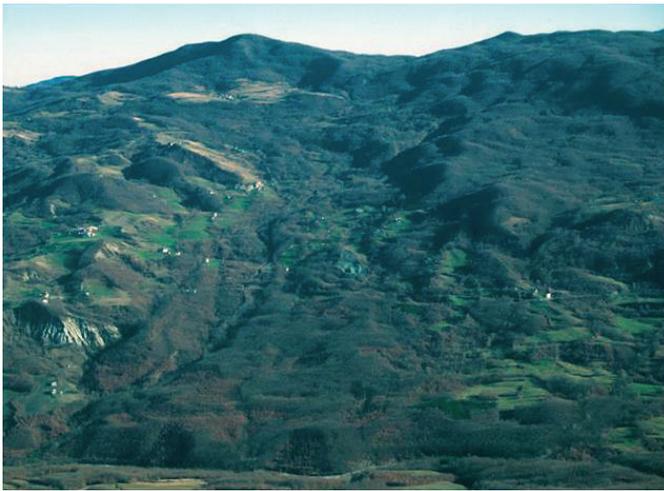
Figura 25 - L'area dei Boschi di Valoria (Frassinoro, MO) come si presentava prima della riattivazione parossistica del 2001 (foto di Giovanni Bertolini).

7 maggio, e raggiunse il fondovalle del Torrente Dolo a fine mese, ostruendone parzialmente il corso ma senza occluderlo, per la fluidità del materiale prevalentemente argilloso. Lo stesso piede della frana subì movimenti relativamente limitati, con il risultato di un restringimento della sezione del torrente tale da non costituire ostacolo allo scorrere dell'acqua. La frana resterà in attività intermittente per vari anni, tanto che, per superare il problema dell'attraversamento viario del versante, verrà realizzato nel 2011 un ponte finalizzato al superamento del corpo di frana stesso (Figure 24, 25 e 26).

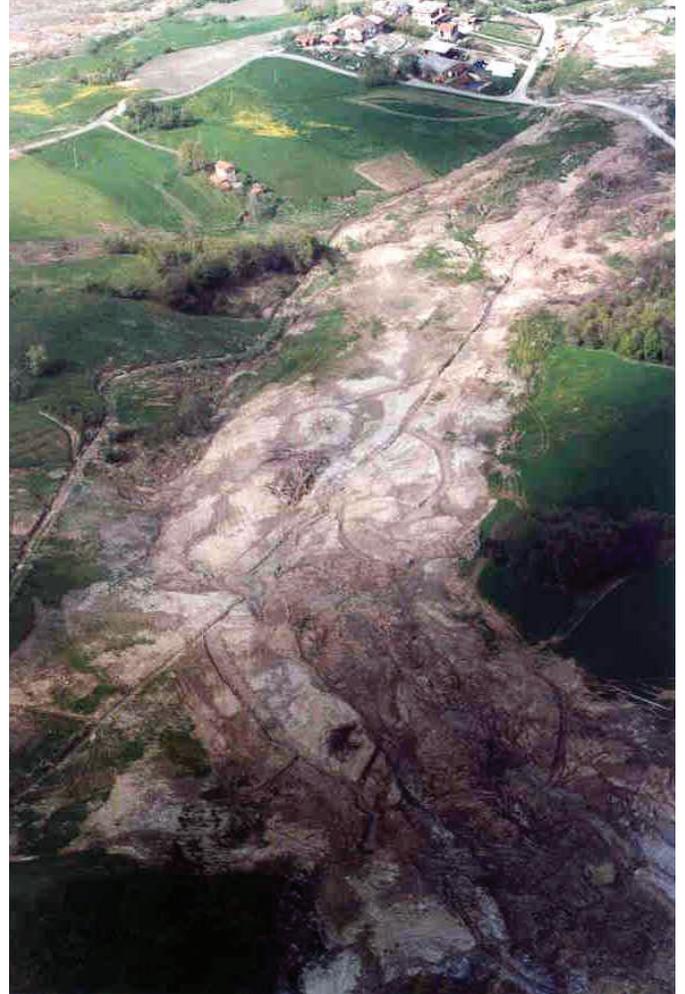
Figura 27 - Immagine aerea della parte centrale della frana di Magliatica (Baiso, RE). Sullo sfondo l'abitato omonimo. Si può notare chiaramente la natura argillosa dell'accumulo, costituito a spese delle formazioni di Monghidoro (MOH) e Montevenere (MOV) e delle Breccie argillose di Baiso (BAI4). Foto di Giovanni Bertolini, Servizio area affluenti del Po della Regione Emilia-Romagna, raccolta nell'ambito del progetto IFFI- 2006, ISPRA - Regione Emilia-Romagna.

La frana continuò nel suo movimento per settimane, coinvolgendo la viabilità minore e le infrastrutture idriche ed elettriche e provocando il crollo di tre capannoni agricoli, lesioni di edifici civili in frazione Magliatica di Sopra, con evidenze di movimento intermittenti segnalate anche a dicembre 2001 e aprile 2002.

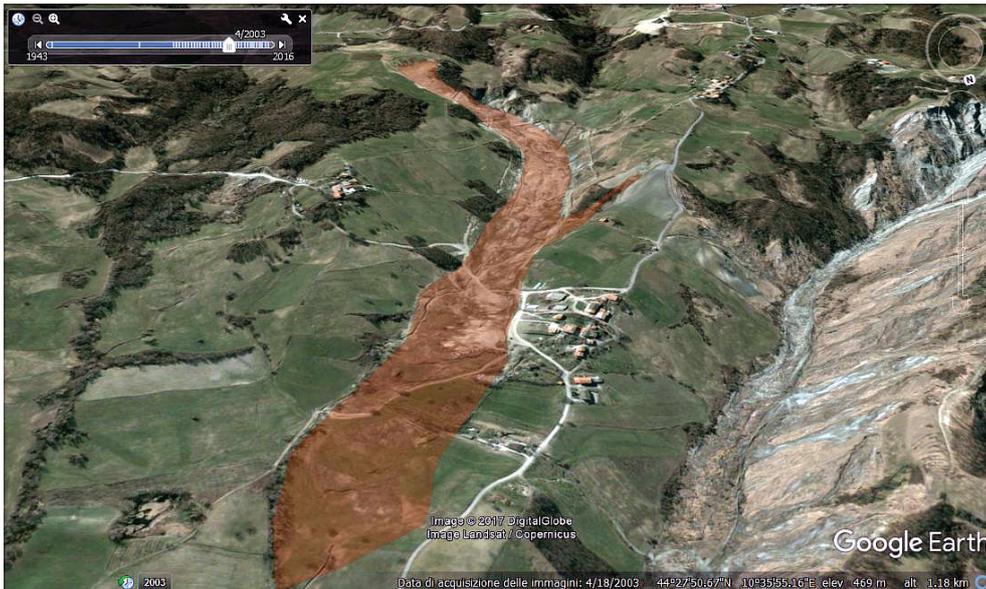
Figura 28 - Panoramica della frana di Magliatica da foto aerea del 18/04/2003. Fonte: Google Earth.

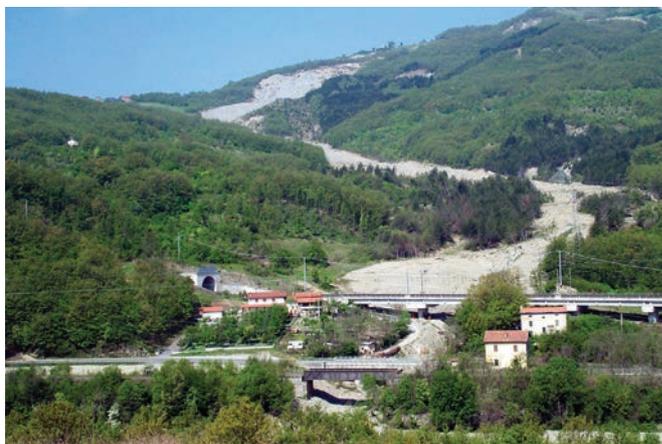
Figura 31 - Panoramica della frana di Case Pennetta. In primo piano i ponti ferroviario e stradale della S.S. fondovalle Taro. Immagine del maggio 2003 (foto raccolta nell'ambito del Progetto IFFI - 2006, ISPRA - Regione Emilia-Romagna).

dizi di movimento erano presenti fin da novembre 2000. La massa fangosa raggiunse la linea ferroviaria Parma-Vezzano Ligure, minacciando l'invasione della carreggiata e si incanalò sotto il ponte ferroviario e, a valle, sotto il ponte della S.S. di fondovalle Taro (Figure 30, 31 e 32). La massa fangosa produsse anche, probabilmente per carico a monte, la attivazione di un movimento per scorrimento che coinvolse la massicciata ferroviaria producendo deformazioni delle rotaie, non tali da comprometterne la funzionalità, e lesioni ad alcune abitazioni poste a valle.

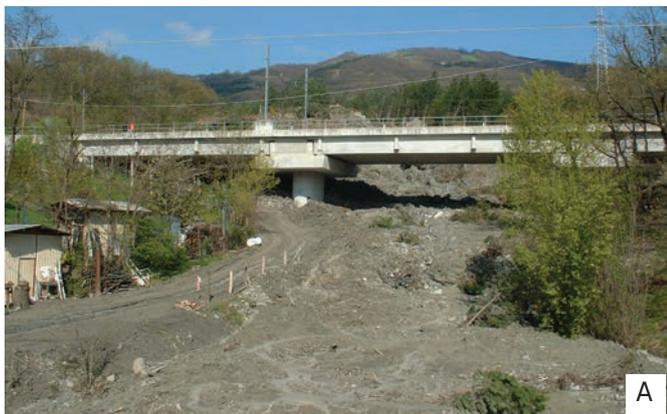
Figura 32 - A: particolare della situazione della frana di Case Pennetta in prossimità del ponte ferroviario nell'aprile 2001; la massa fangosa incombe a monte della ferrovia mentre il Rio dei Mezzoni è invaso da materiale colato. (foto raccolta nell'ambito del Progetto IFFI - 2006, ISPRA - Regione Emilia-Romagna). B: Cartografia della frana.

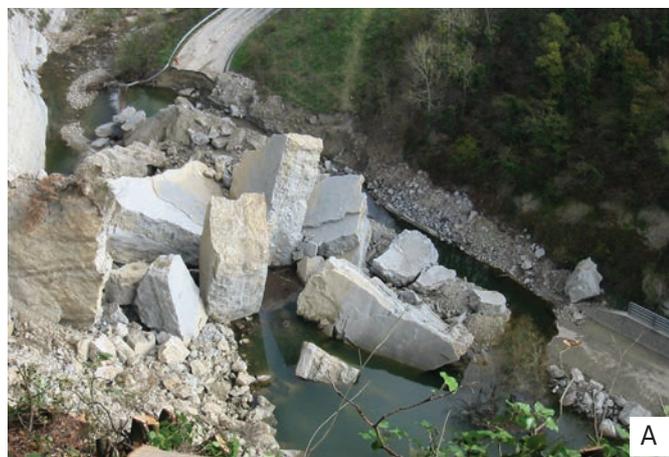
Figura 33 - A L'alveo del T. Savena invaso dai massi crollati dalla parete rocciosa dalla quale è stata scattata l'immagine (Foto del Servizio Area Reno - Regione Emilia-Romagna. Fonte Progetto IFFI). B Cartografia della frana di crollo delle Gole di Scascoli del 15 ottobre 2002; nell'immagine è evidenziata anche l'area interessata dal crollo verificatosi nel 2005, adiacente a quello del 2002.

L'anno idrologico iniziò con due episodi di pioggia che il 10-11 e il 21-22 ottobre interessarono la Regione. Le piogge del 10-11 potrebbero essere, almeno in parte (pur non avendo nulla di eccezionale, avendo le stazioni circostanti cumulate inferiori a 50 mm), responsabili del crollo di roccia che si verificò il 15 ottobre 2002 nelle **Gole di Scascoli** al confine tra il **Comune di Loiano** e quello di **Monzuno (BO)**. Il materiale franato, a

spese delle marne arenacee della Formazione di Pantano (PAT, Miocene inferiore - medio, appartenente alla successione Epiligure) ebbe un volume stimato di circa 20000 m³ di roccia e ostruì il corso d'acqua del Torrente Savena e la strada di fondo-valle per circa 30 m con conseguente formazione di un invaso a monte e totale interruzione del traffico veicolare (Figura 33).

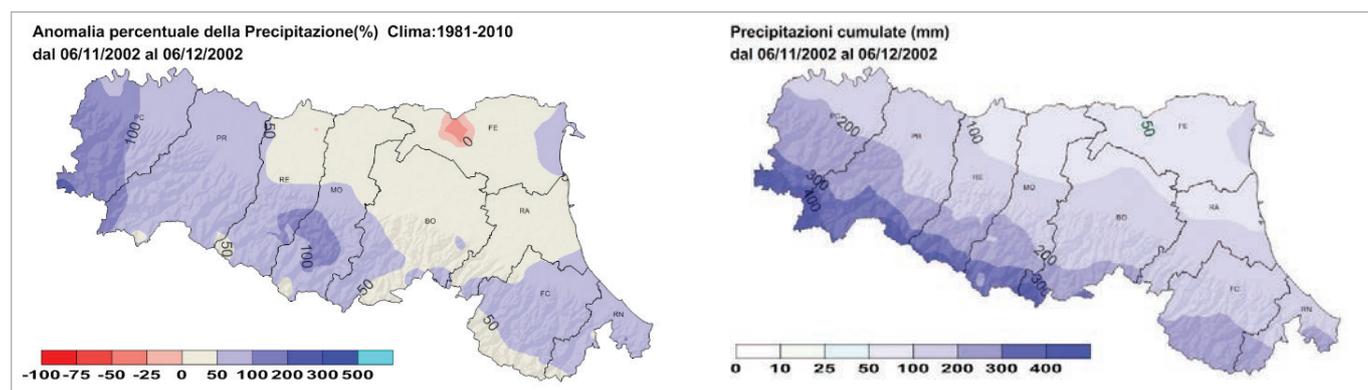
Figura 34 - Cumulate di precipitazione in mm e anomalie percentuali rispetto alla media climatica tra il 6/11 e il 6/12 2002. Dati e elaborazioni ARPAE - SIMC.

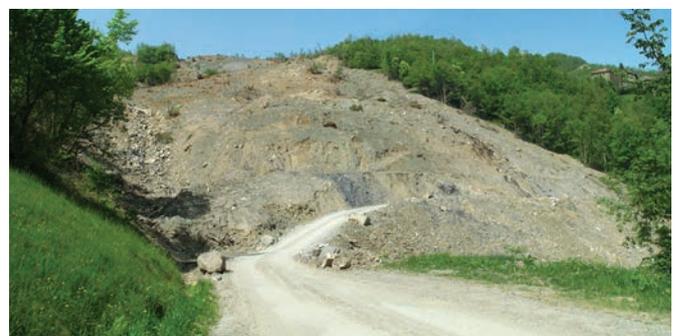
Figura 19 - Panoramica della frana di Tiglio in corrispondenza della strada comunale interrotta dalla riattivazione del 2002. A destra in alto le case della località Acquanera. Foto del maggio 2003 (Fonte: Progetto IFFI).

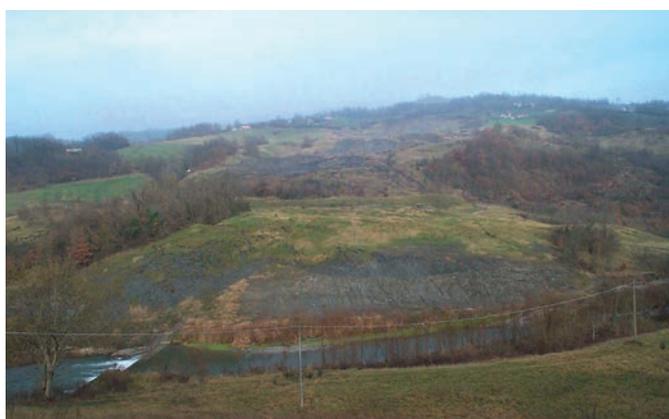
Figura 40 - Panoramica della frana di Minello pochi giorni dopo la riattivazione del 2002 (Fonte: Progetto IFFI).

Il 30 novembre furono segnalate le prime evidenze di movimento lungo la frana di **Minello (Polinago, MO)**, che nella notte tra l'8 e il 9 dicembre, a seguito delle ulteriori piogge del periodo, si evolgerà in modo parossistico, per circa 650 m di lunghezza e 150 m di larghezza, provocando l'interruzione della viabilità locale e raggiungendo il giorno 11 il corso del Torrente Rossenna, ostruendolo parzialmente (Figure 40 e 41). La frana aveva già mostrato evidenze di movimento numerose volte negli anni passati, in particolare nel novembre 1982, luglio 1984, primavera 1992 e nel novembre 2000, tanto da potere considerare quella del 2002 come una accelerazione di una frana già attiva per movimenti composti da scorrimenti multipli rototraslativi e da colate di fango, su un versante costituito da Argille a Palombini (APA, dominio Ligure).

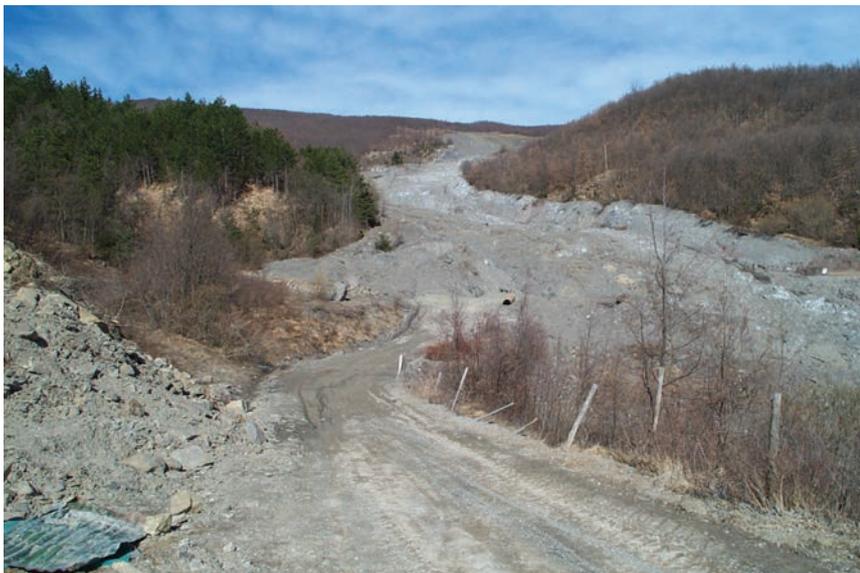
Figura 45 - Panoramica della parte medio alta della frana di Sassatella - Lezza Nuova in corrispondenza della strada comunale per Mercato Vecchio interrotta dalla riattivazione del 2002. Foto dell'inverno 2002- 2003 (Fonte: Progetto IFFI).

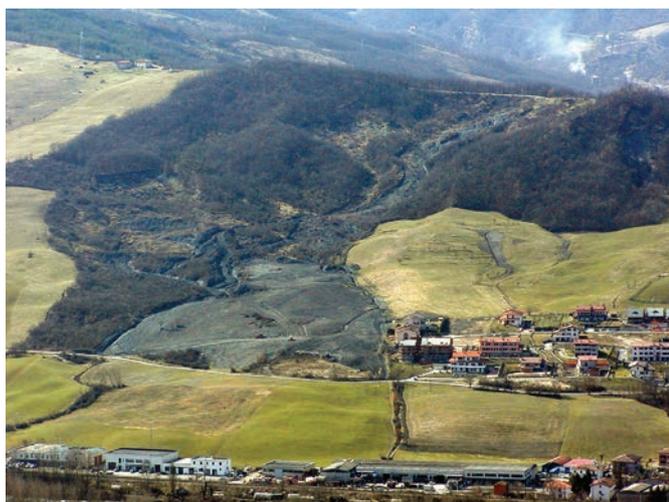
Figura 46 - Situazione della frana di Spazzavento (Comune di Vergato, Provincia di Bologna) nel maggio 2003. Foto da Progetto IFFI.

Il 15 gennaio 2003 si riattivò la frana di **Spazzavento (Vergato, BO)** per una lunghezza di circa 800 m e larghezza di circa 150 m, lambendo una nuova lottizzazione e danneggiando i manufatti accessori e la viabilità locale (Figure 46 e 47). Anch'essa, costituita da detrito proveniente dalle Argille a palombini liguri (APA), si attivò con un meccanismo misto di colamento e di scorrimento traslativo su piani multipli, spesso effimeri a causa dell'elevato contenuto in acqua.

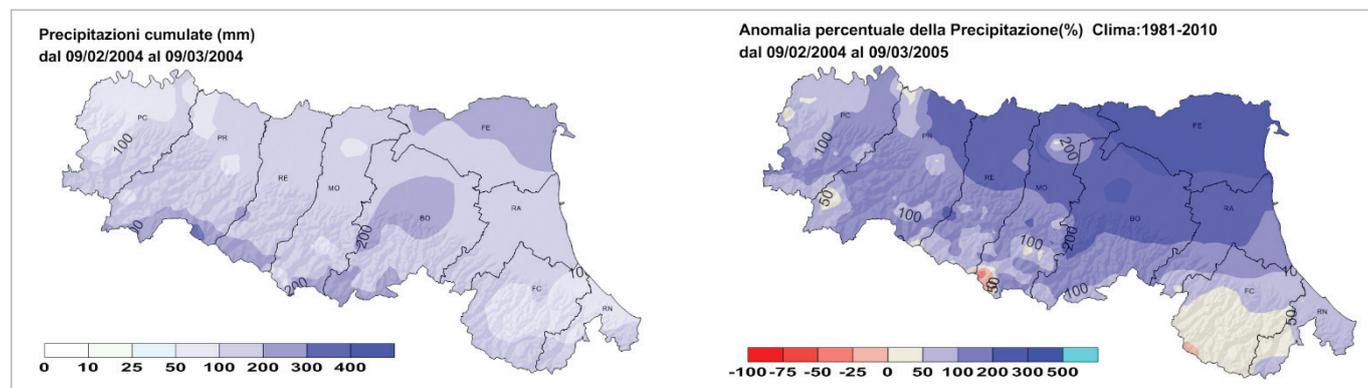
Figura 49 - Cumulata delle precipitazioni in mm cadute tra il 9 febbraio e il 9 marzo 2004 sul territorio regionale e anomalie di precipitazione in percentuale. Si notano le intense anomalie che hanno interessato in particolare la pianura e la fascia collinare centro occidentale. Elaborazione di ARPAE - SIMC.

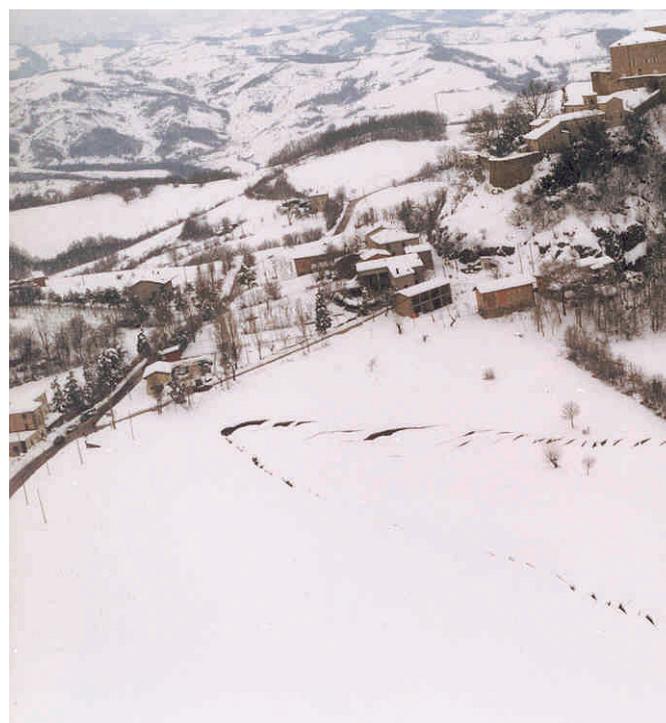
Figura 50 - Immagine da elicottero della frana che ha interessato il borgo ai piedi della rupe del Castello di Rossena. Sul manto nevoso sono evidenti le fratture di tensione causate dal movimento del terreno sottostante. (Foto G. Bertolini, Servizio Area Po - Regione Emilia-Romagna).

Non mancarono anche fenomeni più estesi, tra cui quello che interessò l'abitato di **Rossena (Canossa, RE)**, che la sera del 28 febbraio mostrò i primi segni di movimento e che nei giorni successivi si evolse coinvolgendo e lesionando l'unica via di accesso alle otto abitazioni della borgata. Il fenomeno si sviluppò inizialmente come uno scorrimento di detrito, con una lunghezza di circa 500m e una larghezza di 200m, che raggiunse nei primi giorni velocità di circa 2 m/giorno (Figure 50 e 51). Durante l'evoluzione furono coinvolti alcuni lembi della rupe ofiolitica su cui sorge il castello di Canossa, con piccoli crolli e spostamenti di alcuni prismi rocciosi. Furono evacuati tutti i 15 abitanti residenti, lesionate alcune abitazioni e la viabilità.

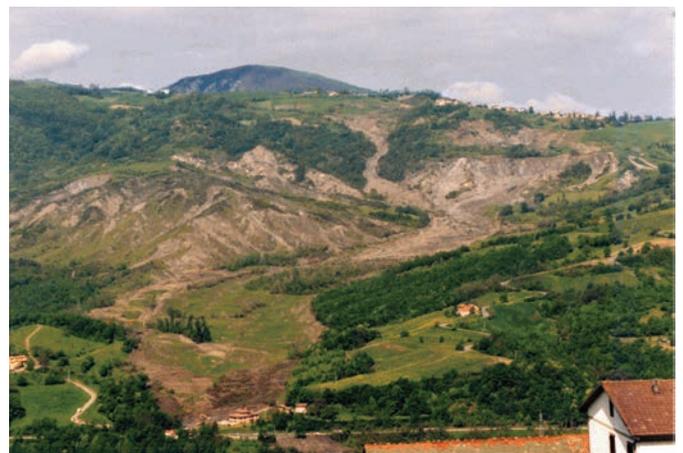
Figura 52 - Panoramica della frana di Cà Lita - Corciolano nella primavera 2004. Si notano al piede i lavori di contenimento della massa avanzante (da www.provincia.re.it).

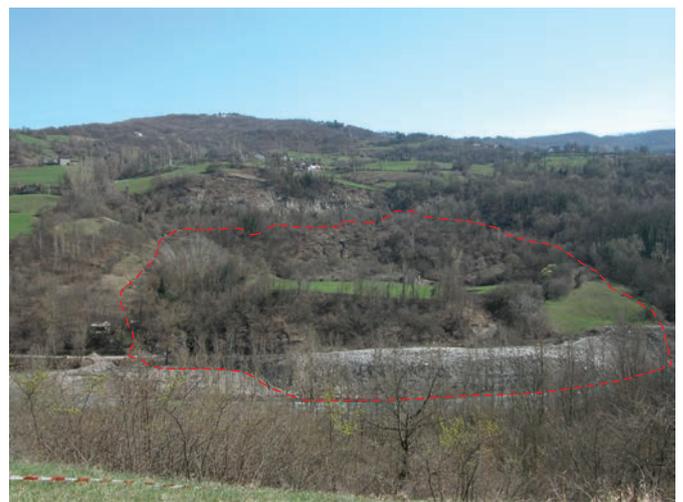
Figura 55 - Panoramica della frana che nel marzo 2004 ha distrutto due abitazioni, sollevato la sede stradale e occluso parzialmente il Torrente Dolo nei pressi di Corzago - Ponte Dolo (Montefiorino, MO). In primo piano si nota il materasso alluvionale sollevato ad opera dello scorrimento rotazionale. In secondo piano il coronamento che espone alcuni strati della formazione di Monghidoro (MOH). Foto di Paolo Farina (Geoapp.it).

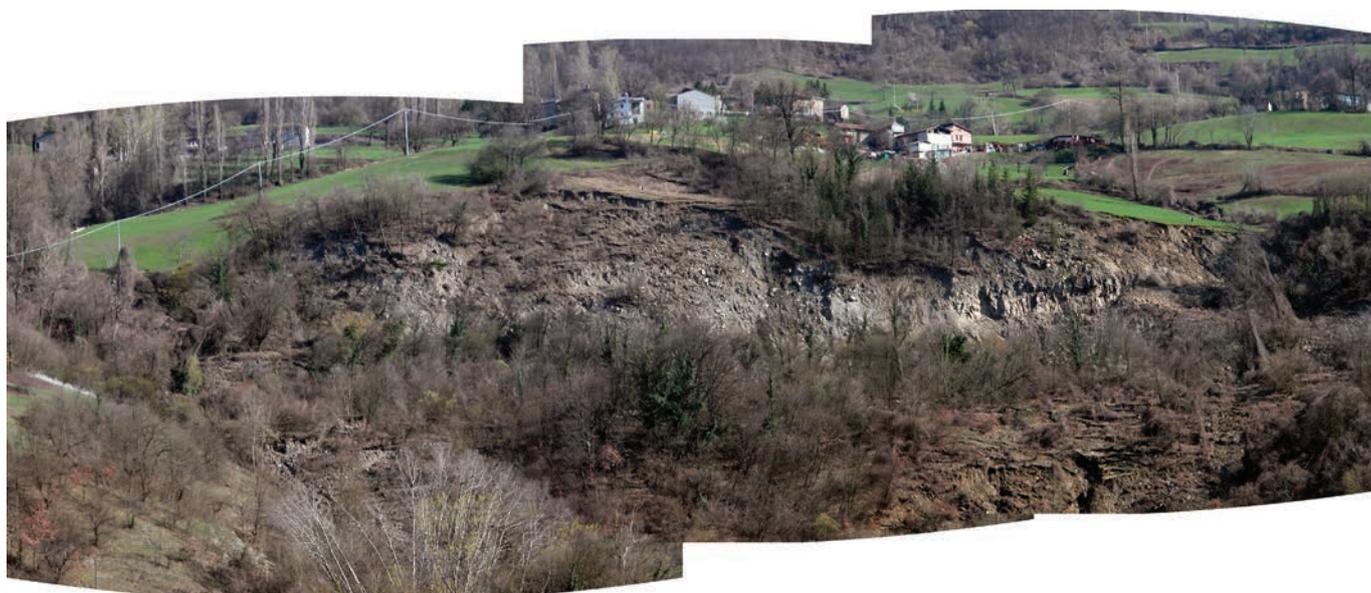
Figura 56 - Coronamento della frana di Corzago - Ponte Dolo. Foto di Paolo Farina.

Tra il 26 e il 28 marzo si attivò la frana di **Corzago - Ponte Dolo (Montefiorino, MO)** uno scorrimento rototraslativo in roccia e detrito sul Flysch ligure arenaceo pelitico della Formazione di Monghidoro. La lunghezza dell'area interessata dal movimento fu di circa 400 m e la larghezza 300 m, e provocò la distruzione della strada comunale di fondovalle Dolo, di una abitazione evacuata poche ore prima del parossismo per alcuni segnali precursori di movimento, e provocò la parziale occlusione del Torrente Dolo per il sollevamento del fondo (Figura 55). Il fenomeno ebbe un'evoluzione piuttosto rapida e mise in allarme la frazione sovrastante di Corzago, che si appoggia sulla par-

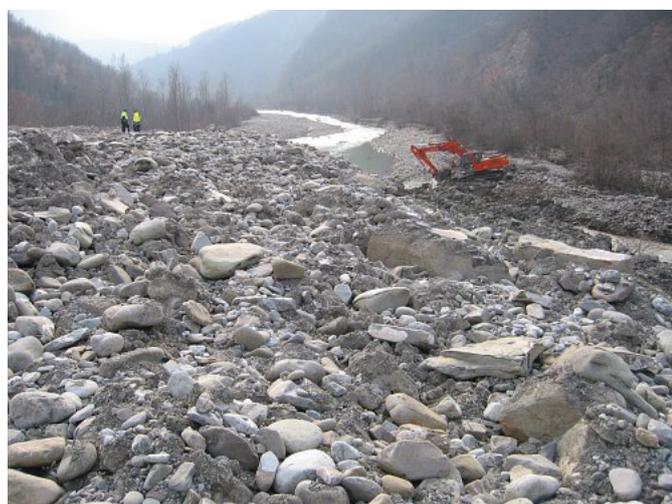
Figura 57 - Dettagli della frana di Corzago - Ponte Dolo: depositi di alveo del T. Dolo sollevato per effetto dello scorrimento rotazionale). Foto di Roberto Ferrari della Consulta Provinciale del Volontariato di Protezione Civile di Modena (www.cpvpc.it).
