RAPPORTI TECNICI

DEL SERVIZIO GEOLOGICO SISMICO E DEI SUOLI

LE FRANE
IN EMILIA-
ROMAGNA TRA
OTTOBRE 2000
E SETTEMBRE
2010

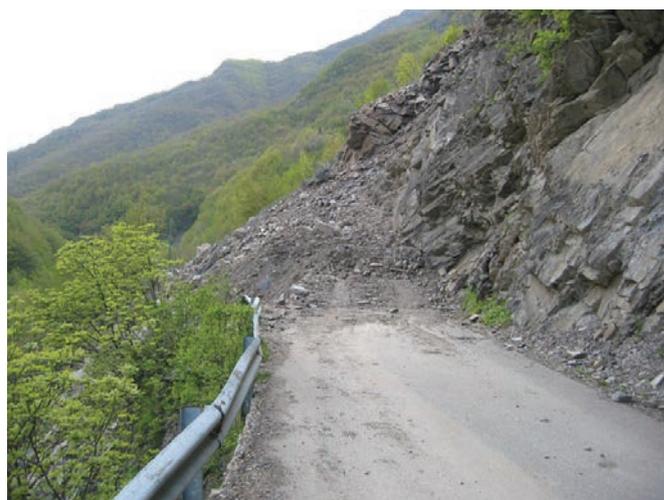
Figura 59 - Frana che il 5 maggio 2004 interrompe l'unica viabilità di accesso a Fellicarolo (Fanano, MO). Il crollo di roccia interessò la Formazione delle Arenarie del Monte Cervarola (Domino Tosco-Umbro). Foto di Roberto Ferrari - Consulta Provinciale del Volontariato di Protezione Civile di Modena (www.cpvpc.it).

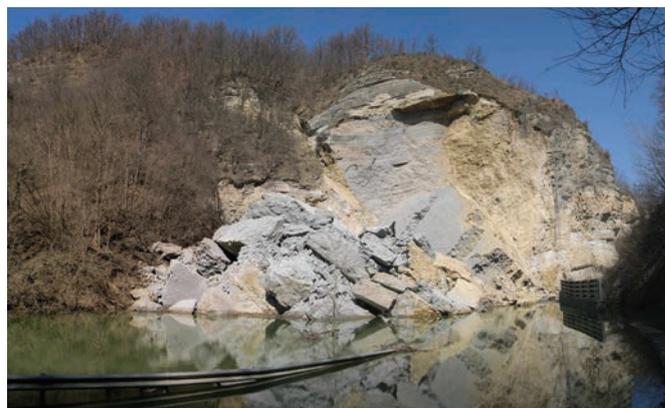
Figura 60 - Il lago di sbarramento provvisorio creato dal crollo della parete nelle gole di Scascoli del 12 marzo 2005.

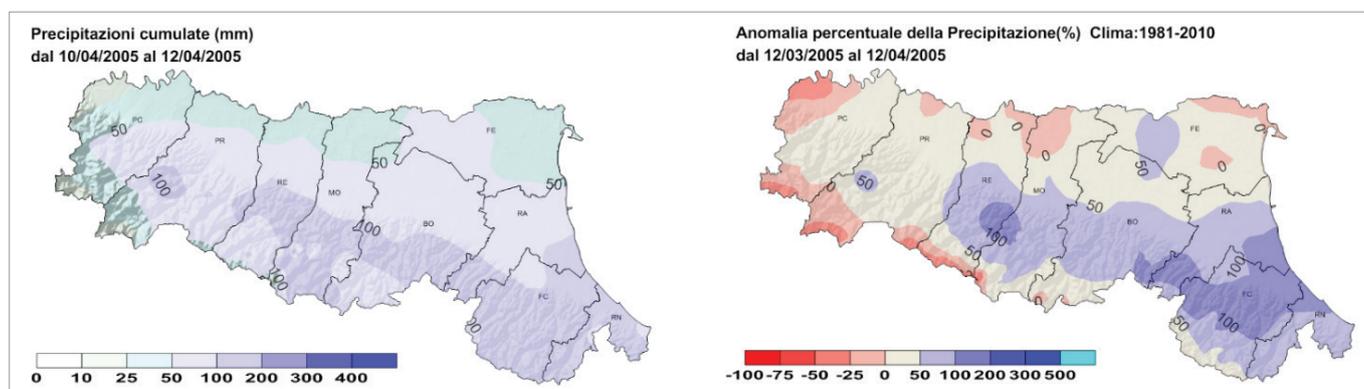
Figura 62 - Cumulate delle precipitazioni in mm cadute tra il 10 e il 12 aprile 2005 sul territorio regionale e anomalie di precipitazione in percentuale. Si notano le intense piogge verificatesi nella fascia collinare appenninica centro orientale, su un territorio già saturo per la fusione di un consistente manto nevoso. In tre giorni si superarono i 147 mm a Civitella di Romagna (FC), 141 mm a Sant'Arcangelo (RN), 139 mm a Castel del Rio (BO), 120 mm a Riolo Terme (RA) e 110 mm a Canossa (RE). Elaborazione e dati di ARPAE - SIMC.

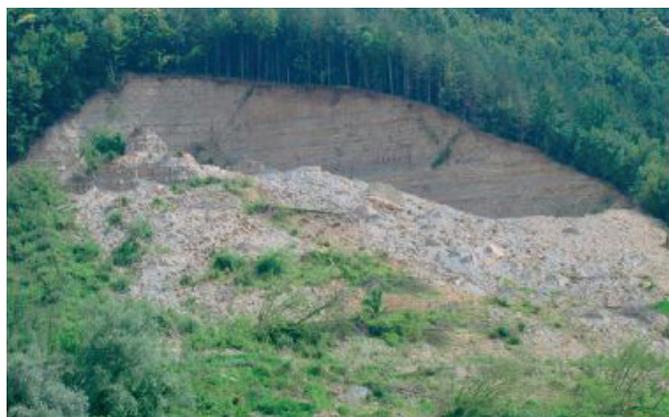
Figura 63 - Dettaglio della nicchia di distacco della frana di Ozzanello (Brisighella, RA). Foto di Fabrizio Del Bianco.

Il primo in ordine di tempo si verificò il giorno 11 aprile 2005 (con superficie di scivolamen-

to stimata a 17m) sul versante posto in sinistra idrografica del Torrente Sintria, in prossimità della località di **Ozzanello (Brisighella, RA)**. Il movimento interessò circa 5 Ha e la porzione di versante staccata traslò per diverse decine di metri (Figure 63 e 64), distruggendo la viabilità locale.

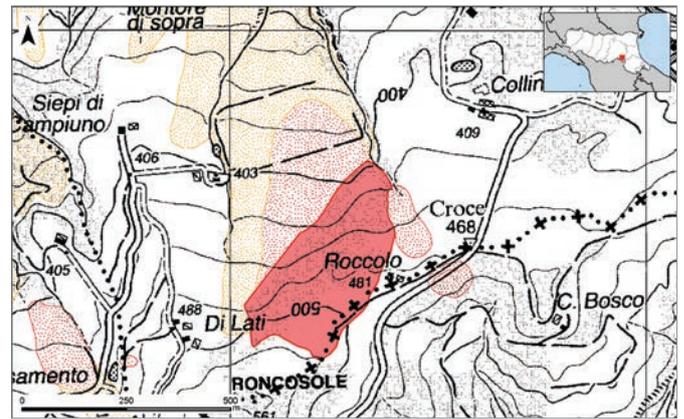
Figura 65 - Cartografia della frana di Roncosole (Casola Valsenio, RA). In rosso il blocco attivato nel 2005.

Il 12 aprile 2005 anche la zona di **Roncosole (Borgo Tossignano, BO)** fu interessata da una riattivazione parossistica che si sviluppò con un imponente scivolamento su strato nella Formazione Marnoso-Arenacea (FMA, Figure 65 e 66). Due anni prima dell'evento parossistico era già presente una grande frattura in mezzo al campo che avrebbe rappresentato il veicolo principale di infiltrazione delle acque superficiali e lungo la quale si sarebbe impostata la nicchia della frana del 2005 (Del Bianco, 2008).

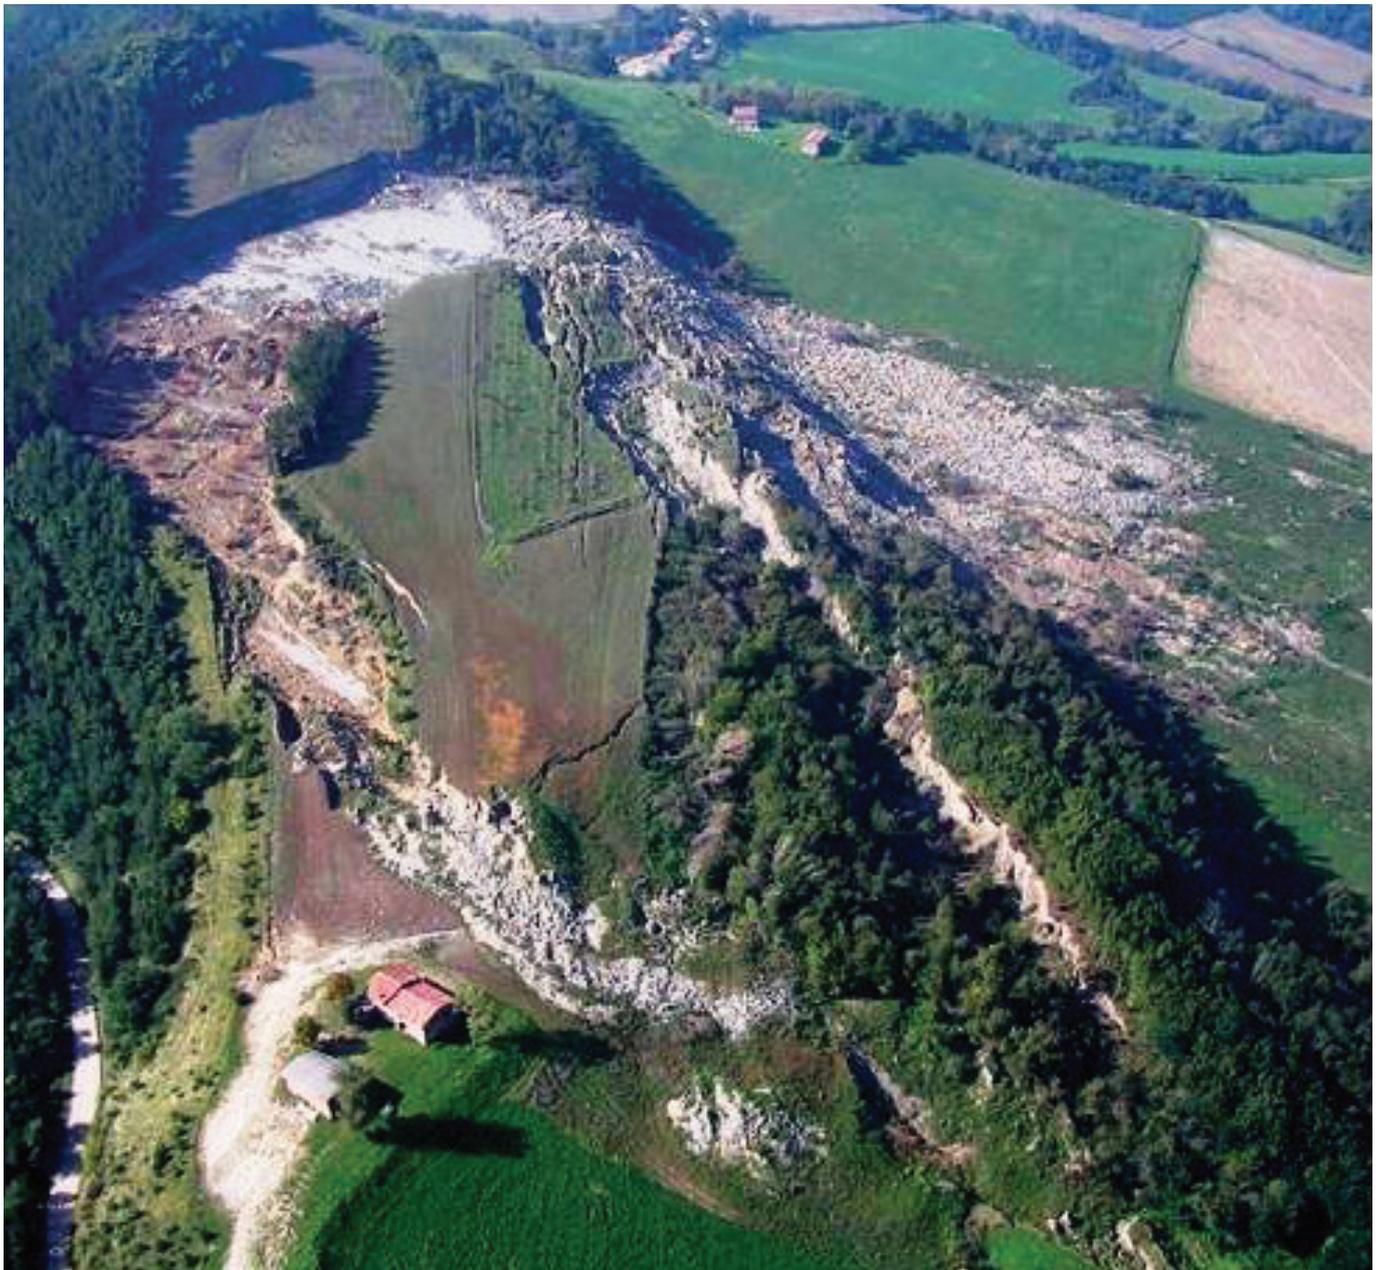
Figura 66 - Visione aerea della frana di Roncosole (Borgo Tossignano, Bologna) in seguito all'evento del 12 aprile 2005. (Foto A. Fabbri). Si nota chiaramente il piano di scorrimento impostato in roccia sulla formazione Marnoso arenacea romagnola (FMA) in un versante a franapoggio parallelo alla inclinazione del pendio.

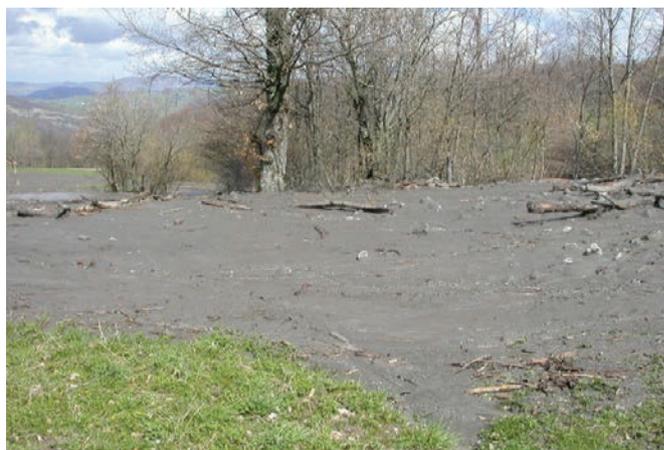
Figura 71 - Colata di fango-detrito attivata a monte della località di Pian di Venano (Frassinoro, MO) il 18 aprile 2005.

Il giorno 18 aprile 2005 si sviluppò una colata di fango-detrito a monte della località di **Pian di Venano (Frassinoro, MO)** che minacciò alcuni edifici e la strada posti a valle. La colata, caratterizzata da un materiale molto fluido, si sviluppò per oltre 2 km, canalizzata nel rio di Santa Scolastica (Figure 71 e 72).

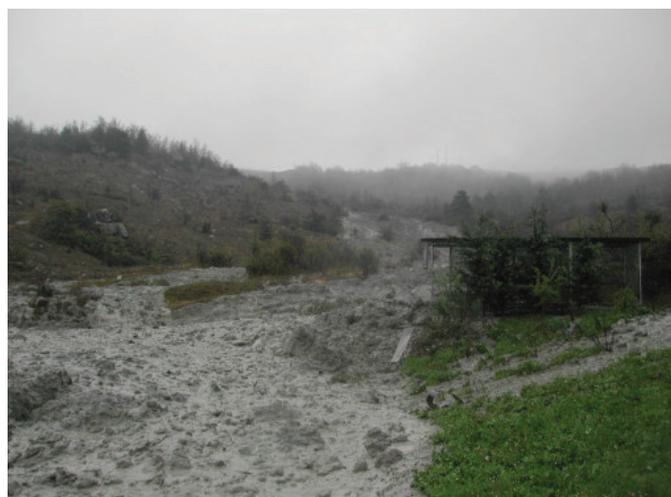
Figura 73 - Porzione mediana della colata di fango del Rio San Luca (Canossa, RE) e lavori di pronto intervento durante la riattivazione del 2005 - Foto Provincia di Reggio Emilia.

Il mese di aprile vide infine anche una riattivazione parziale della frana del **Rio San Luca (Canossa, RE)**. Si tratta di un fenomeno di colata localizzato sul versante a monte del capoluogo, (Figure 73 e 74). Una abitazione fu sfiorata dalla colata e sgomberata.

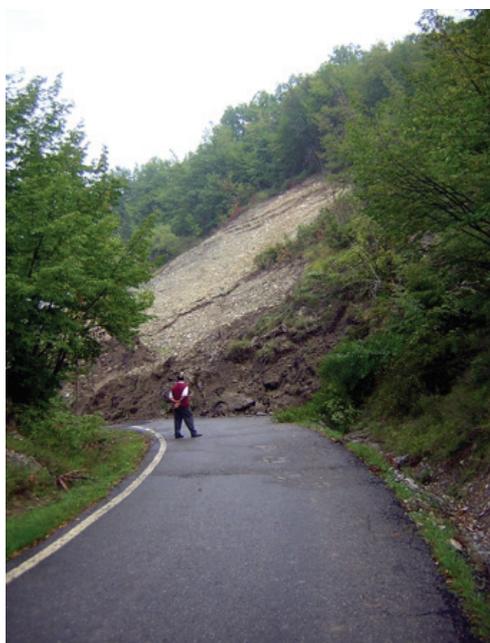
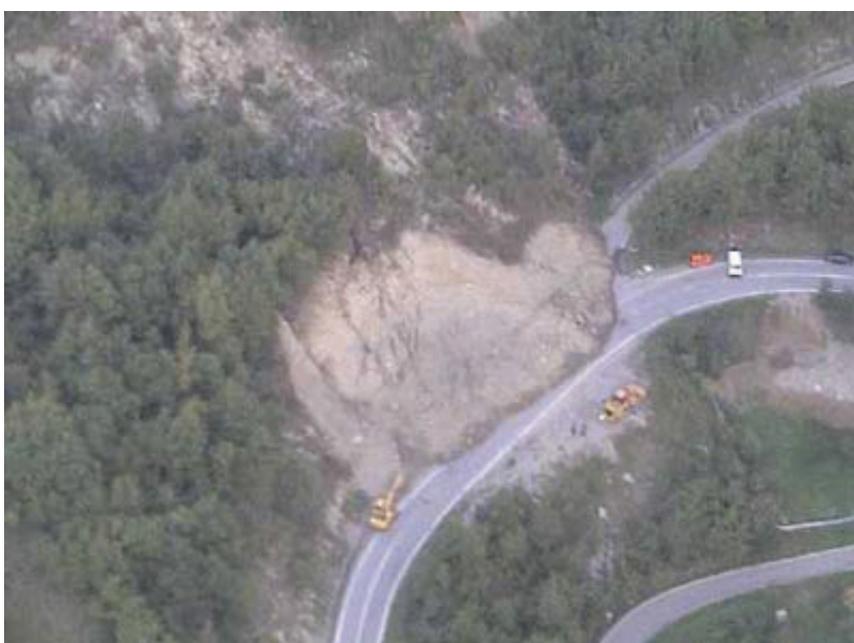
Figura 75 - Scivolamento di roccia e terra in località Camporella (Ventasso, RE) - Foto Provincia di Reggio Emilia. Il substrato roccioso è costituito dal flysch ligure di Monte Caio (CAO), dato da alternanze calcarenitico-marnose intervallate da sottili interstrati argillitici. (Foto a destra di Giovanni Bertolini).

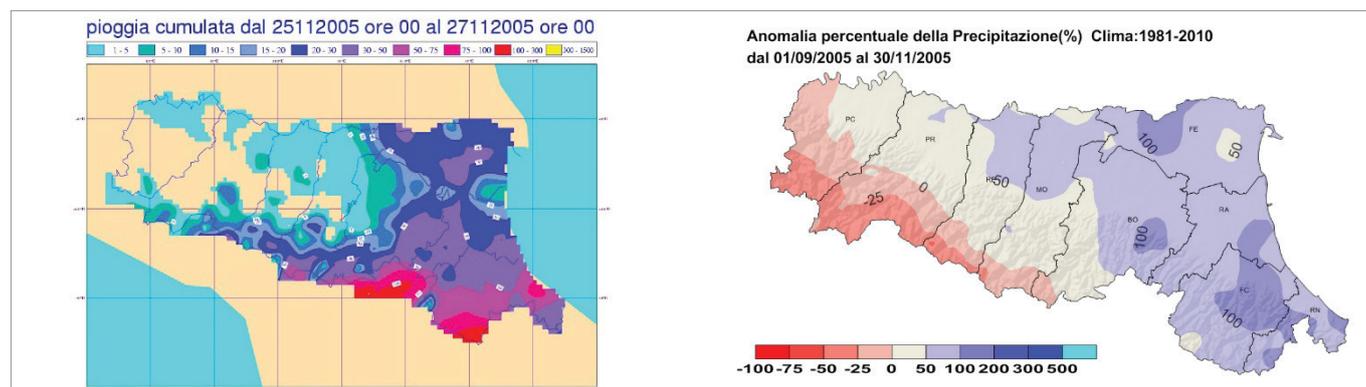
Figura 77 - A sinistra: precipitazione caduta sulla regione fra il 25/11 00UTC e il 27/11 00UTC. I quantitativi più elevati si verificarono sul settore orientale con valori medi sull'alto appennino di 100mm/48h. Da notare però che i quantitativi osservati sul settore occidentale sono da ritenersi sottostimati perché la precipitazione, che su quel settore cadde come neve, non è stata misurata dai pluviometri della rete che non sono riscaldati (Figura da ARPA, 2005). A destra: anomalia percentuale di precipitazione dal 1/09/2005 al 30/ 11/ 2005. Da notare la differenza tra il settore orientale in surplus abbondante e il settore centro-occidentale, in media o in deficit di precipitazioni (elaborazione di ARPAE - SIMC).

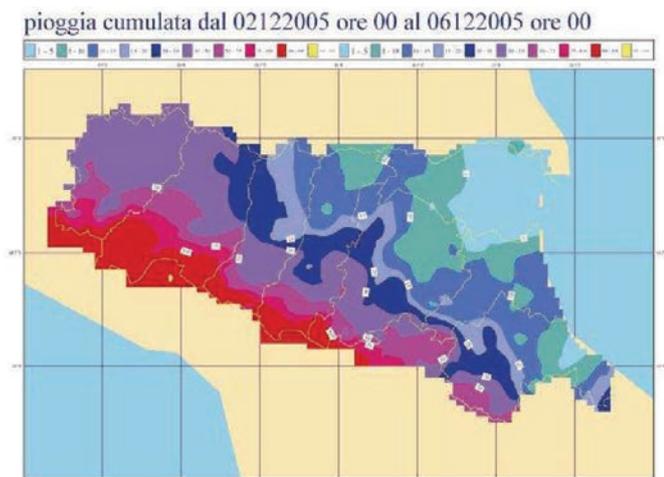
Figura 78 - precipitazione caduta sulla regione fra il 2/12/2005 e il 6/12/2005. In questo evento i quantitativi più elevati si verificarono sul settore occidentale con valori medi sull'alto appennino superiori a 100 mm (Figura da ARPA, 2005).

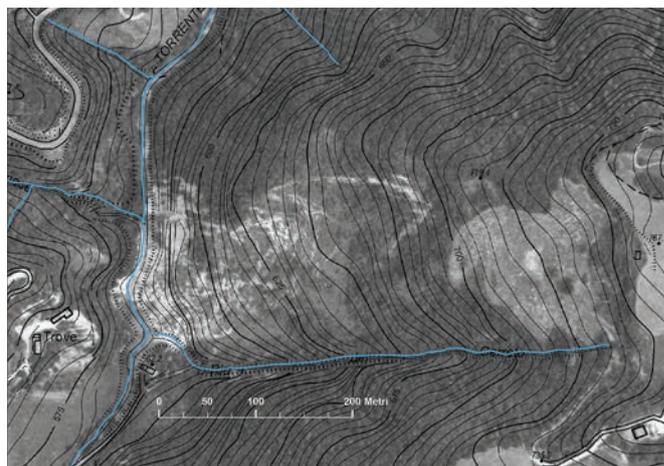
Figura 79 - Situazione del versante nei pressi della località Molino di Trove (Comune di Santa Sofia, Provincia di Forlì-Cesena) dopo l'evento di dicembre 2005 (Volo Agea 2006). Sono ben visibili il coronamento e le trincee lungo il corpo di frana.

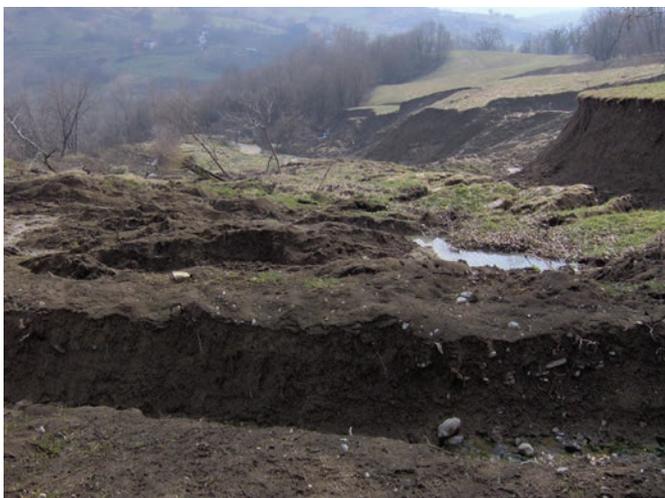
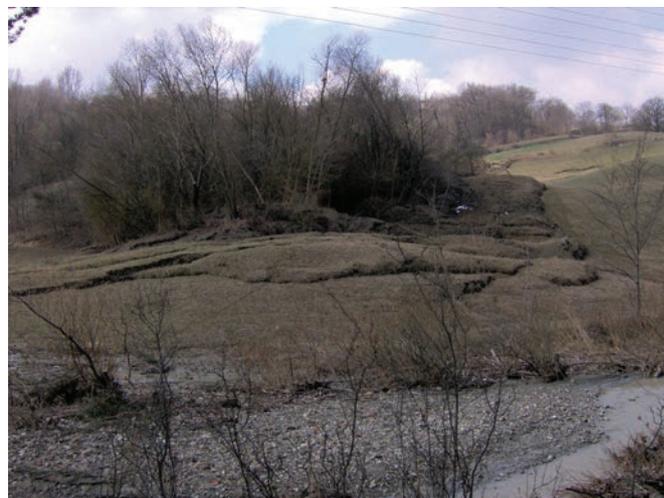
Figura 80 - La frana di Fontanelle di Baiso: a sinistra veduta della parte alta; a sinistra veduta del piede. Si notano i piani di scorrimento multipli ed effimeri del materiale argilloso in transizione a colata vera e propria. Foto della Provincia di Reggio Emilia, gennaio 2006.

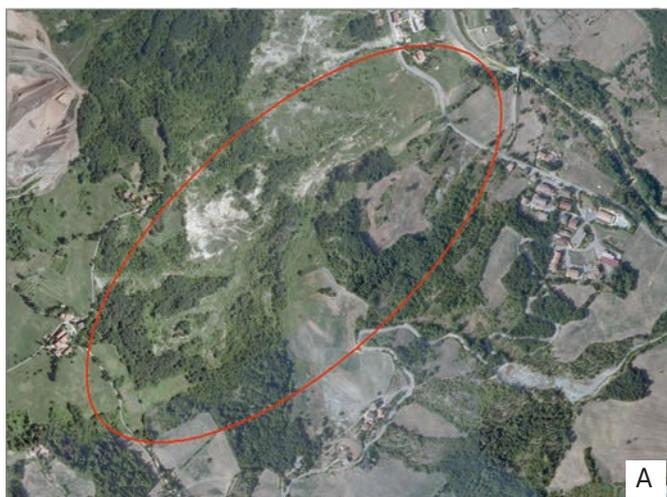
Figura 81 - Il versante a valle della località Cà Ternelli (Prignano sulla Secchia, MO) dopo l'evento di marzo 2006 (2008- Volo Aega 2014, immagine A). Cartografia della frana (immagine B).

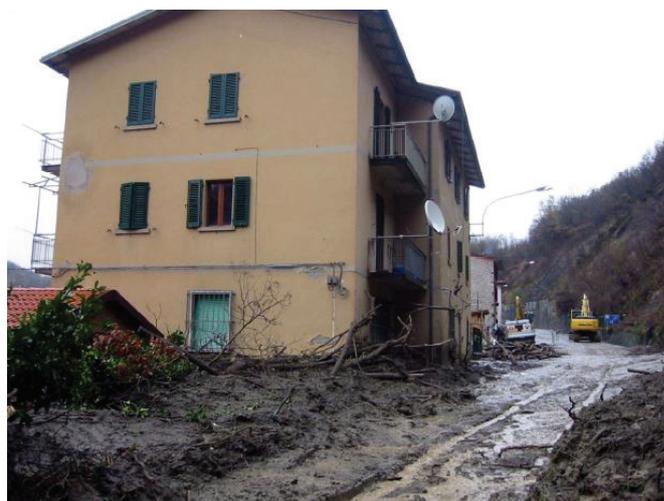
Figura 83 - frana di Cà Gardela: la casa investita dalla colata di detrito (Foto Servizio Tecnico di Bacino Reno).

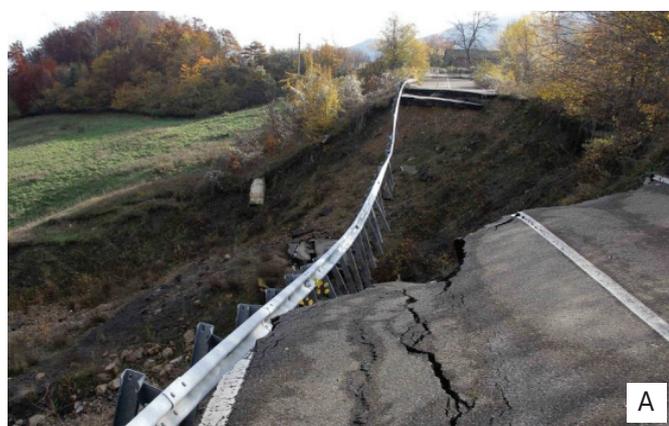
Pochi giorni dopo, il 5 Dicembre, in località **Piagneto (Ventasso, RE)** un'altra frana, con un movimento costituito da uno scivolamento rototraslativo di terra, ampliando una frana attiva preesistente e coinvolgendo la copertura detritico argillosa del versante (*Corsini & Capra, 2013*)¹¹, si sviluppò con una lunghezza di circa 200 m, a partire dalla SS 63 del Passo del Cerreto, interrompendola e obbligando ANAS a modificare il tracciato dell'importante arteria di comunicazione (Figura 84).

Figura 84 - Dettagli della frana del Piagneto (Ventasso,RE). A - B: Dettagli della scarpata nel punto in cui distrusse la strada statale. Foto web Gazzetta di Reggio. C: Cartografia della frana.

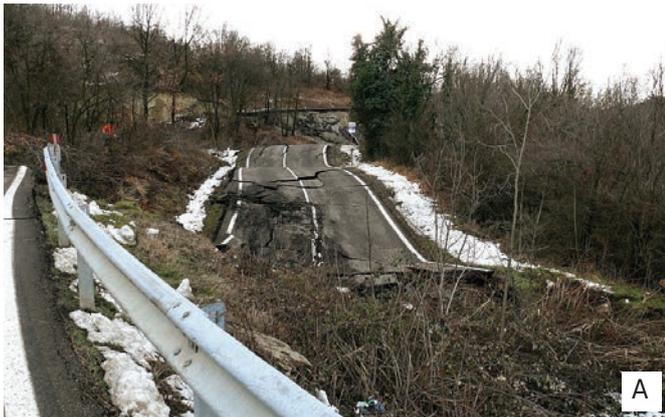
Il 25 gennaio 2009 in località **Casa Sereni (Guiglia, MO)** si riattivò con un meccanismo di scorrimento un'imponente e complessa frana impostata sulle Unità dei Complessi di Base Liguri, che interruppe la SP 623, traslandone per 7 metri un tratto di circa 100 m (Figure 85 e 86). Le dimensioni complessive del fenomeno furono 1800

Figura 85 - A: Dettaglio della frana che interruppe la Strada Provinciale 623 a monte della località di Casa Sereni (Guiglia, MO). B: cartografia della frana.

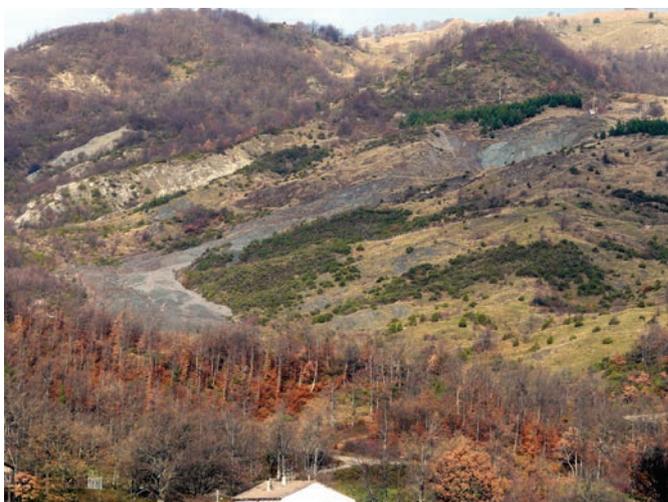
Figura 91 - Panoramica della parte medio - alta della colata che interessò la località di Poggio Ancisa (Casteldelci, RN). Il substrato è costituito di Argille Varicolori di origine ligure.

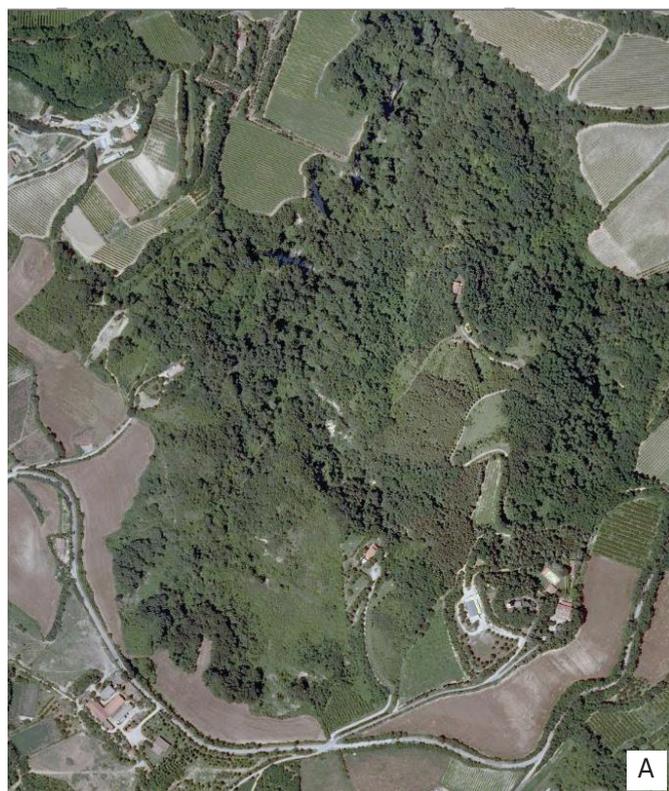
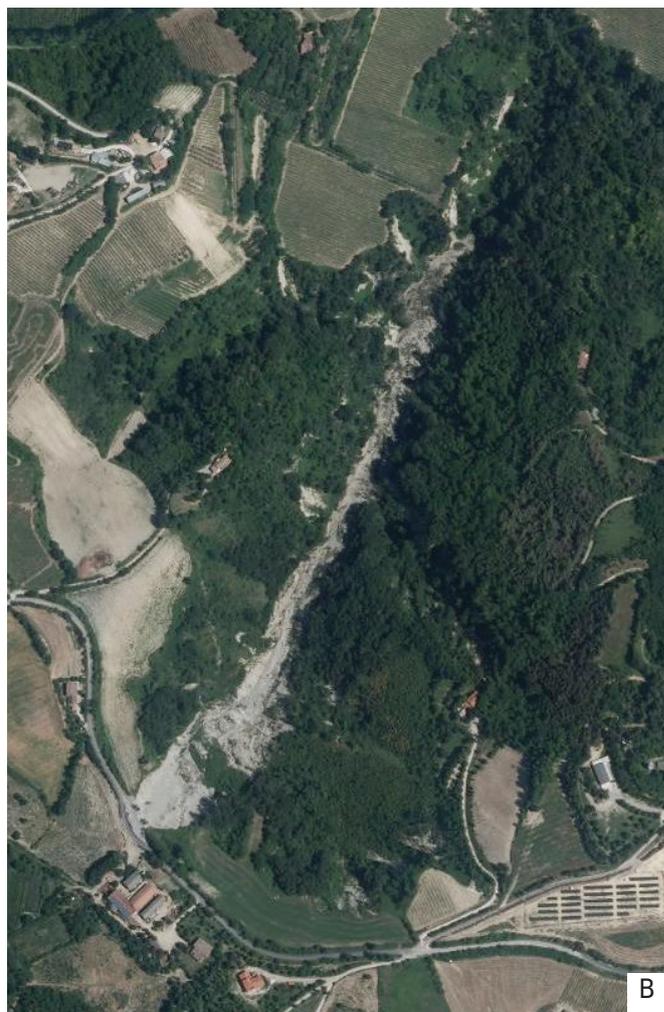
Figura 93 - evoluzione della frana di Rio di Tessello (Cesena, FC) - A: 2008 (situazione pre-evento), B: 2011 (situazione post-evento). (Ortofotografia Aea). C: Cartografia della frana.

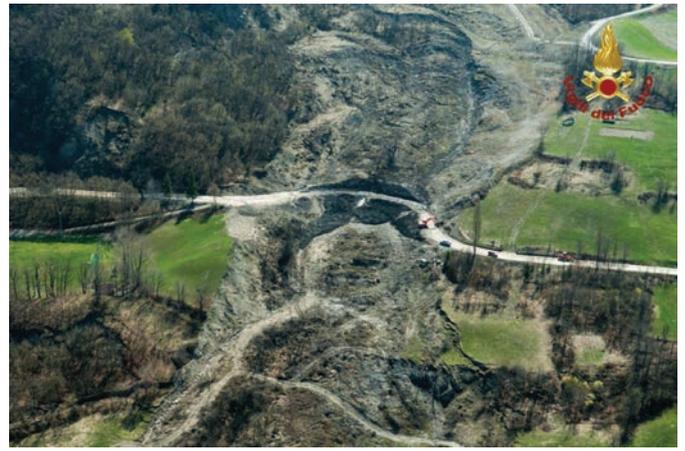
sa frana preesistente e progressivamente attivò un movimento di scivolamento più profondo. La viabilità provinciale fu interrotta con distruzione di un tratto di strada di circa 120 m, mentre il fenomeno si sviluppò per alcuni mesi, raggiungendo una lunghezza di oltre 1300 m e raggiungendo il fondovalle Dolo. Il fenomeno franoso subì altri movimenti anche in seguito alle abbondanti precipitazioni del marzo 2013 (Figure 94 e 95).

Figura 95 - Frana di Santa Scolastica-Cerreto. Panoramica della parte centrale della frana dopo la riattivazione del 2013.

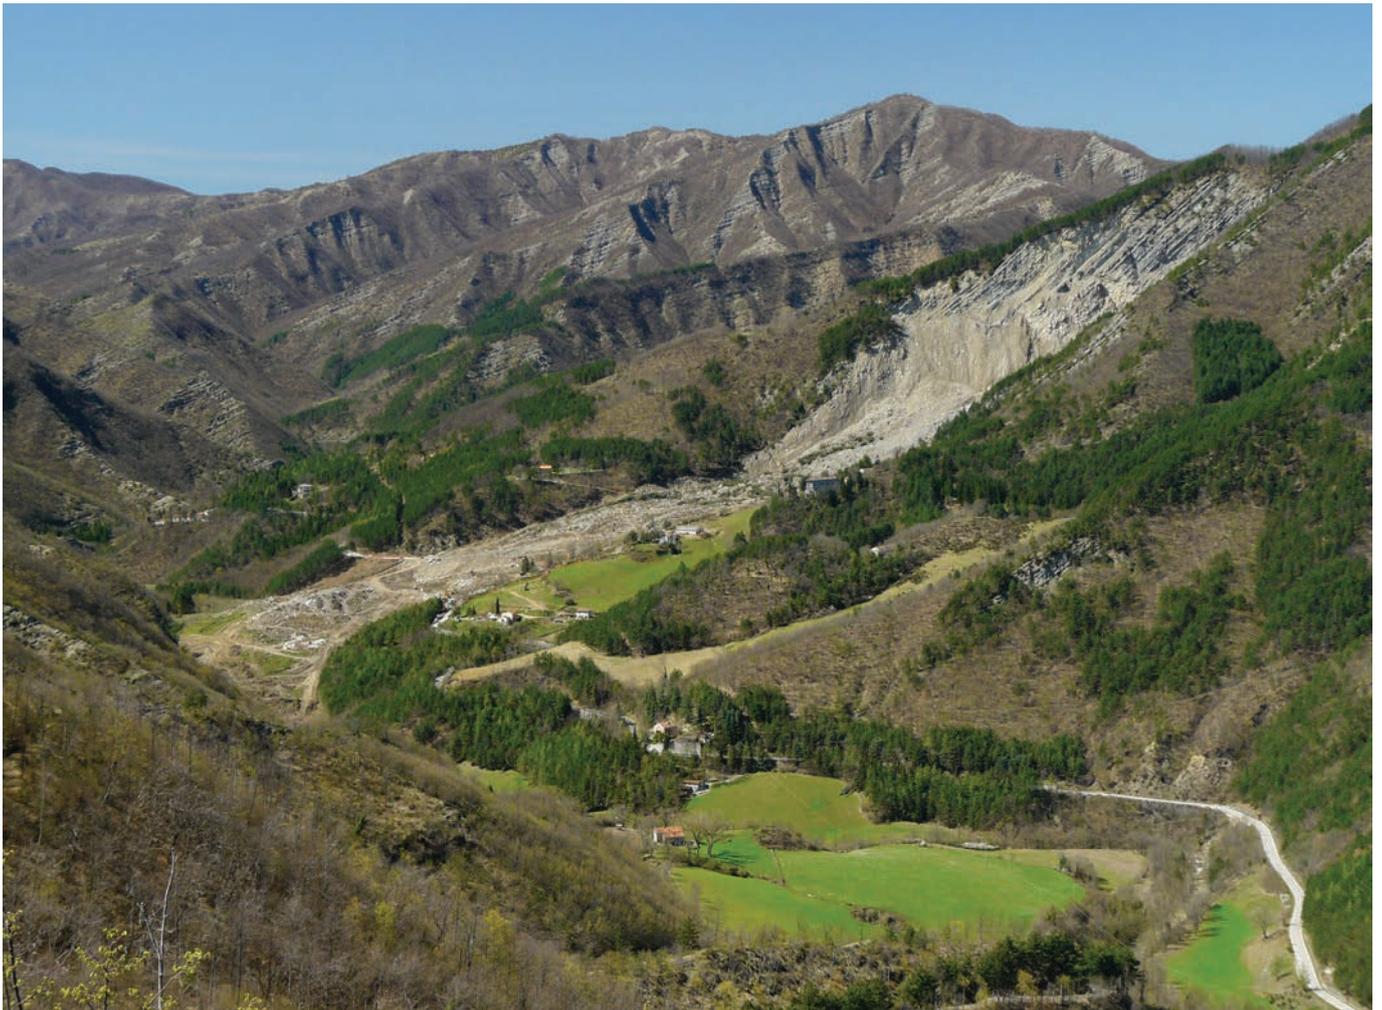
parte medio bassa. Il fenomeno si estese per oltre 850m in lunghezza e 350 m in larghezza nella porzione di piede (Figura 96 e 97). La frana procedette con una velocità di qualche metro al giorno nei primi giorni, e raggiunse rapidamente il fondovalle del Fiume Bidente, ostruendolo e provocando la formazione di un lago di sbarramento che fu poi svuotato in modo controllato. Sono rimasti distrutti nell'evento un edificio abitativo e oltre 150 m di viabilità provinciale.

Figura 96 - Panoramica della frana che ha interessato la località di Poggio Baldi (Santa Sofia, FC). Sono chiaramente visibili gli strati della Formazione Marnoso Arenacea (FMA) a franapoggio. Il corpo di frana si è sviluppata prevalentemente sul detrito preesistente.

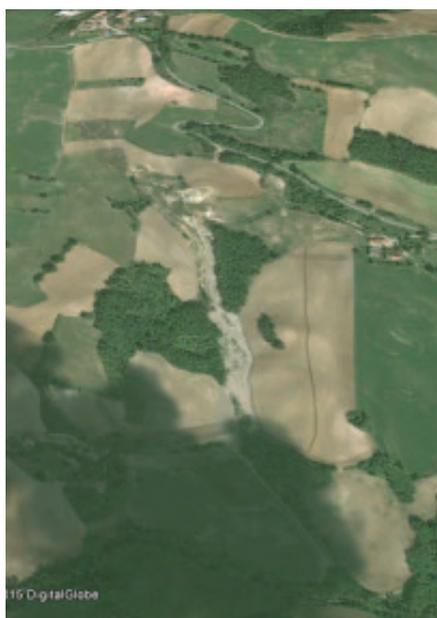
A causa delle intense precipitazioni della stagione primaverile si attivò anche (data incerta) un fenomeno franoso nei pressi della località di **Casa Fagioli (Piozzano, PC)**. Si trattò di uno scivolamento di fango e detrito evoluto al piede come colata per una lunghezza di circa 900 metri e una larghezza di circa 100, che raggiunse l'alveo del T. Luretta senza però ostruirlo. L'evento fu il primo episodio di un movimento che poi arrivò a coinvolgere nell'aprile 2011 la strada comunale che conduce a Casa Fagioli e che si è sviluppata anche a dicembre 2013 e febbraio 2016, fino ad interessare l'intero versante e a coinvolgere la strada comunale per Case Colombani (Figure 98 e 99).

Figura 98 - Evoluzione della frana di Case Fagioli (Piozzano, PC) dal 2010 al 2014 (da sinistra a destra immagini Google Earth del 20/09/2010, 25/05/2011 e 24/10/2014).
