RAPPORTI TECNICI

DEL SERVIZIO GEOLOGICO SISMICO E DEI SUOLI

FRANE
ATTIVATE IN
EMILIA-ROMAGNA
NELL'ANNO
IDROLOGICO
OTTOBRE 2018 –
SETTEMBRE 2019

Servizio Geologico, Sismico e dei Suoli – Regione Emilia-Romagna

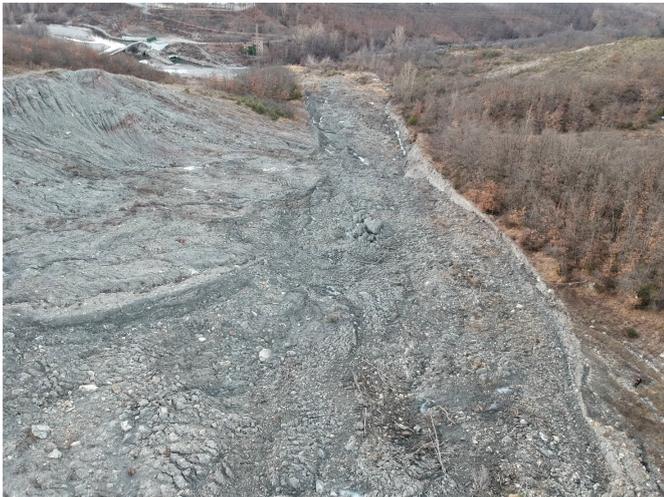
Figura 3 - Parte medio-bassa della colata di fango in destra del Torrente Limentra in località Molino Rizzoni (Camugnano). Foto da drone dell'Università di Bologna, Dipartimento BiGEA, coord. Prof. Matteo Berti.

e Piacentino, sono state perlopiù fenomeni superficiali, quali piccoli smottamenti di fango e detriti e piccoli crolli che hanno interessato generalmente la viabilità comunale e provinciale. Tra i pochi fenomeni più estesi, da menzionare la colata di fango che si è estesa per una lunghezza di circa 450 m in un bacino calanchivo in destra del Torrente Limentra, in Comune di **Camugnano (BO)** in prossimità di **Molino Rizzoni**, arrivando a interessare il corso d'acqua per un fronte di circa 90 metri, senza peraltro minacciarne l'ostruzione (Figura 3 e 4).

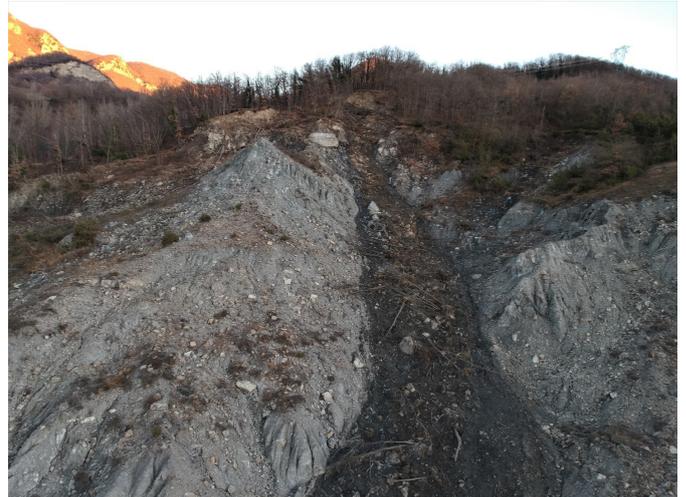
Figura 4 - Parte alta della colata di fango in destra del Torrente Limentra in località Molino Rizzoni (Camugnano). Foto da drone dell'Università di Bologna, Dipartimento BiGEA, coord. Prof. Matteo Berti.

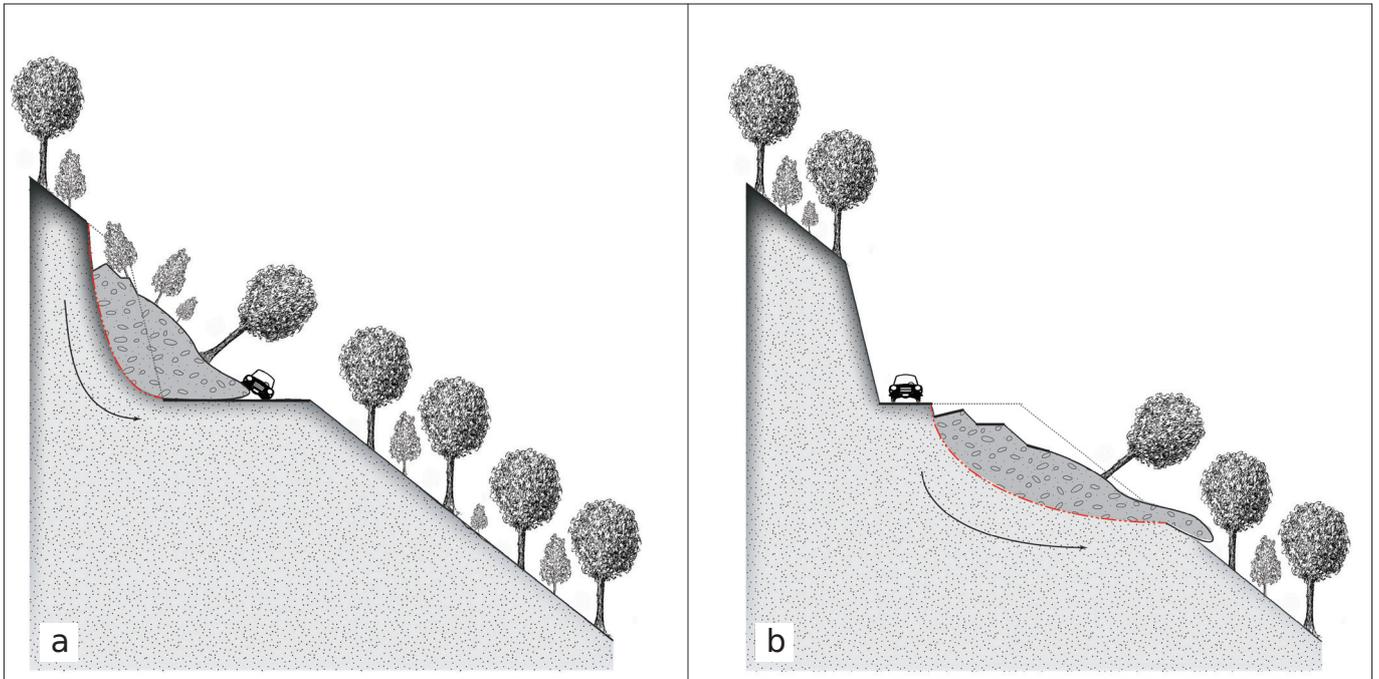
Figura 7 - Le modalità principali di coinvolgimento delle strade, che sono riconducibili in prevalenza alle due tipologie indicate nelle immagini:

a) frane che si originano a monte del corpo stradale e si esauriscono sul piano viabile interessando la porzione a monte del piano stradale, limitatamente alla controripa, spesso rimodellata in fase di costruzione del manufatto, che costituisce essa stessa fattore predisponente al movimento. Il ripristino di questi fenomeni comporta l'asportazione del materiale accumulato sulla strada e, nei casi in cui si preveda una possibile estensione o evoluzione del fenomeno, la realizzazione di opere di sistemazione e/o di difesa (reti, gabbionate, muri di sostegno, ecc.) sul versante di monte. Si tratta di fenomeni generalmente meno impattanti rispetto al tipo b).

b) frane che si originano a partire dal corpo stradale e si propagano a valle o che si originano a valle e coinvolgono anche il piano stradale. In genere questi fenomeni danneggiano la porzione di carreggiata più esterna, spesso costruita su materiali di riporto, le cui modeste caratteristiche geotecniche associate alle elevate inclinazioni del versante causano, in caso di scarsa efficienza del drenaggio, connessa ad usura o carente manutenzione, l'attivazione del movimento. Queste frane provocano serissimi danni alla sede stradale imponendone spesso la circolazione a senso unico alternato o la completa chiusura. Il ripristino di queste situazioni risulta essere maggiormente impegnativo, sia da un punto di vista operativo che economico, rispetto al ripristino delle frane di tipo a), in quanto prevede la ricostruzione del manufatto stradale.

La modalità di coinvolgimento delle strade da parte delle frane è, come ripetutamente accade, riconducibile alle due tipologie indicate in Figura 7. È ragionevole ritenere che frequentemente proprio la presenza dell'opera stradale, che interferisce in vario modo sul versante, sia dal punto di vista del drenaggio delle acque, sia dal punto di vista della alterazione morfologica del pendio naturale, può comportare la presenza di uno stato di squilibrio che favorisce l'innesco di frane nei pressi dell'opera stessa. Non sono mancati, nell'evento di febbraio, anche alcuni casi di strade che sono state coinvolte in movimenti più grandi, che interessano porzioni estese di versante, per cui al manufatto stradale non può essere attribuita causa diretta della attivazione (Figura 8). Nella Figura 9 sono illustrate alcune delle più significative frane che hanno interessato le strade, nelle due tipologie illustrate in Figura 7.

Le frane che hanno interessato le strade sono numerose, in particolare nelle Province di Bologna, Forlì-Cesena, Modena e Reggio Emilia e sono state ripetitivamente interessate con le modalità già indicate in Figura 7.

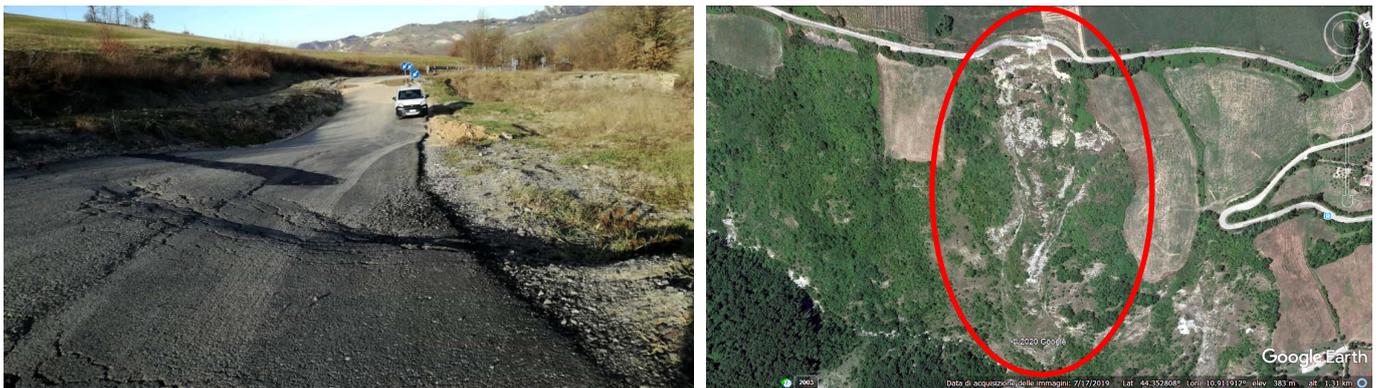
Figura 8 - La SP 26 “due querce” interrotta nei pressi della località Castagneto (Pavullo, MO). A sinistra foto tratta da Modenatoday.it del 13/02/2019. A destra immagine di Google Earth del 17/07/2019, che evidenzia l'estensione della frana a valle della strada.

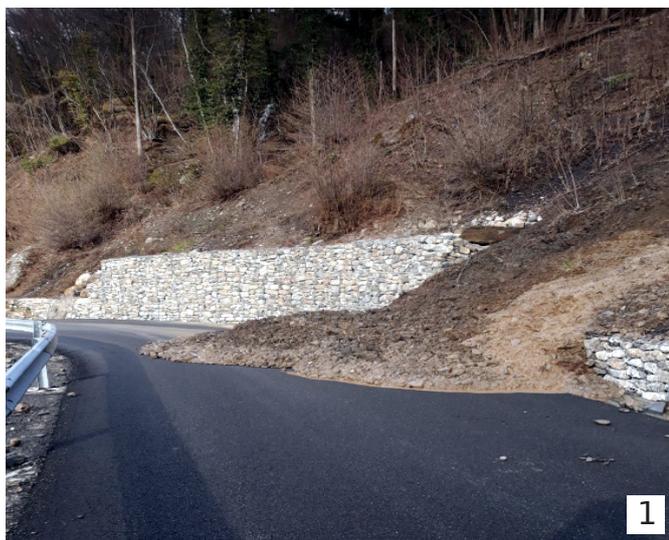
Figura 9 - Alcuni esempi di dissesti su viabilità correlati all'evento di inizio febbraio, tratti dalle schede allegate ai Piani dei primi interventi urgenti redatte dagli Enti interessati. A partire da in alto a sinistra: 1. Strada di Gramizzola (Ottone, PC) 2. Strada nei pressi di Momarola (Bedonia, PR) 3. SP n. 61 nei pressi di Gazzano (Villa Minozzo, RE) 4. Via Ospitale (Fanano, MO) 5. Strada per Segna vecchia, Lizzano in Belvedere (BO) 6. Strada Poggiolino (Castel di Casio, BO).

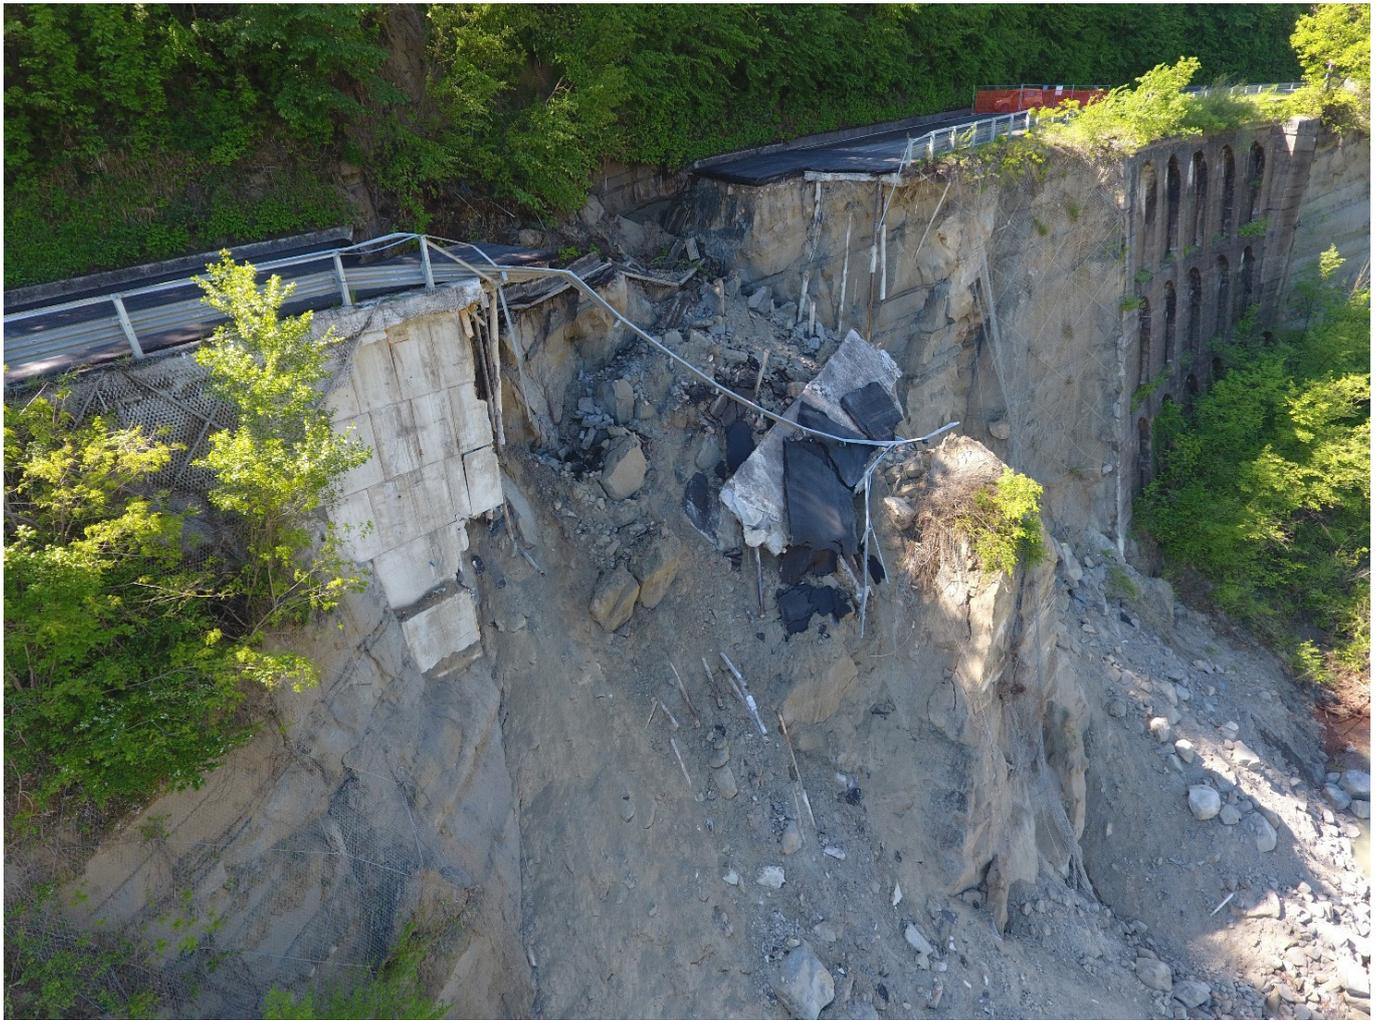
Figura 10 - Particolare della frana che ha interrotto la SP 325 della Val di Setta il 6 aprile 2019. La foto è stata scattata il 6 maggio 2019 - Foto di Giovanni Bertolini, Servizio Affluenti del Po.

In tale periodo è da segnalare l'evento franoso che ha interrotto il 6 aprile 2019 la **strada Provinciale 325 della Val di Setta** al Km 13, in Comune di **Monzuno (BO)**. La frana, nota come frana della **Gardelletta**, è un complesso fenomeno di crollo e scivolamento in roccia, nella formazione di Loiano, costituita da una prevalenza di

arenarie in strati e banchi poco compatti, alternati a sottili strati di argille scure, che hanno favorito il distacco di parte del versante in corrispondenza di una zona particolarmente fratturata. L'area era stata già interessata negli anni precedenti da problemi di stabilità e l'evento di aprile ha comportato la distruzione di circa 30 metri di strada e la deposizione di un accumulo di detrito nell'alveo del Torrente Setta, che però, anche a causa della scarsa consistenza del materiale roccioso che è stato gradualmente rimosso dalla corrente, non ha mai realmente minacciato l'ostruzione del corso d'acqua. (Figure 10 e 11). La frana si è poi evoluta ulteriormente, in modo parziale, anche a seguito dei periodi piovosi di maggio e novembre 2019.

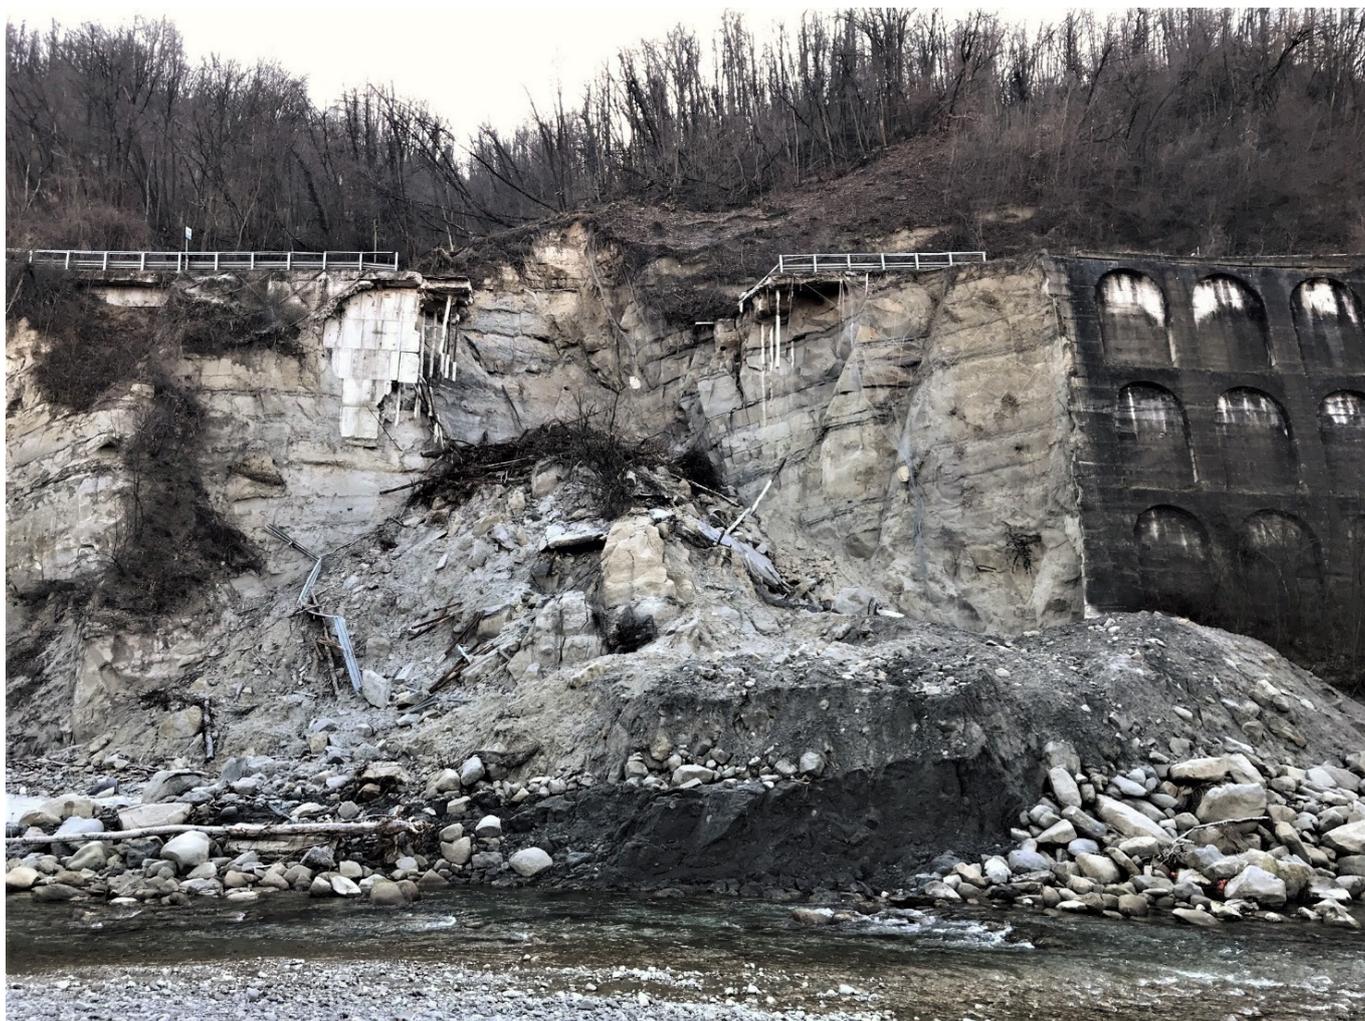
Figura 11 - Visione frontale della frana che ha interrotto la SP 325 della Val di Setta il 6 aprile 2019. La foto è stata scattata il 23 gennaio 2020 - Servizio Geologico, Sismico e dei Suoli. In primo piano sono visibili le argille nerastre estruse lungo un piano di scorrimento. Rispetto alla foto precedente a distanza di circa nove mesi si nota anche il notevole abbassamento subito dal prisma, rimasto sospeso in concomitanza dell'inizio del movimento.

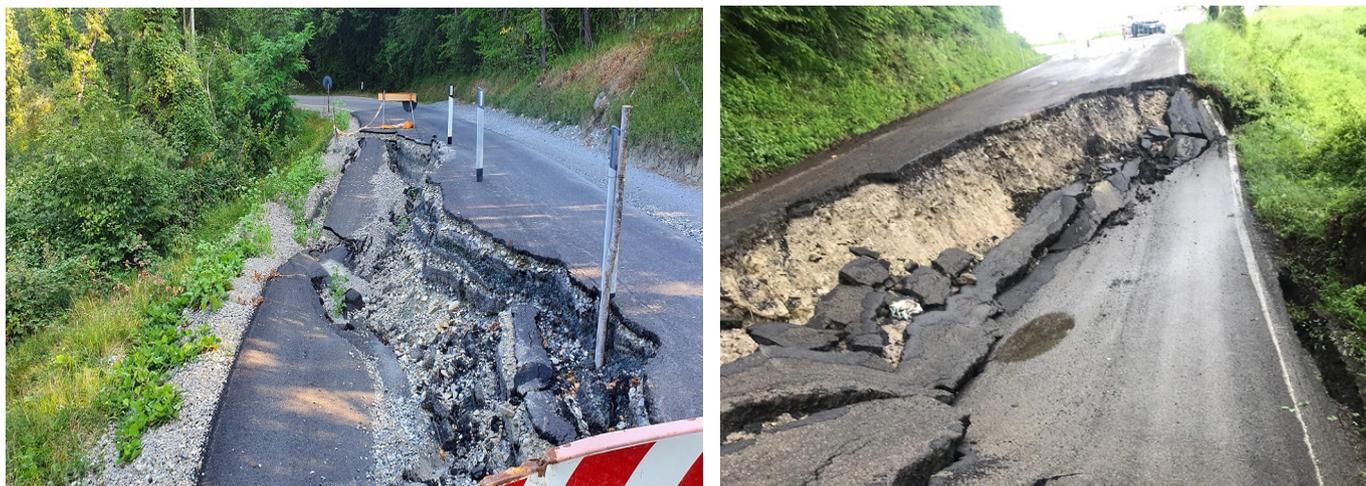
Figura 14 - Alcune delle frane verificatesi sulle strade del territorio regionale nel maggio 2019. A sinistra: frana sulla SP 39 del Cerro, km 8+100 in comune di Bettola (PC). Fonte Liberta.it del 01/09/2019; a destra: frana sulla SP 54 in località Ceredolo dei Coppi (Canossa, RE) il 29/05/2019 Fonte: Provincia di Reggio Emilia.

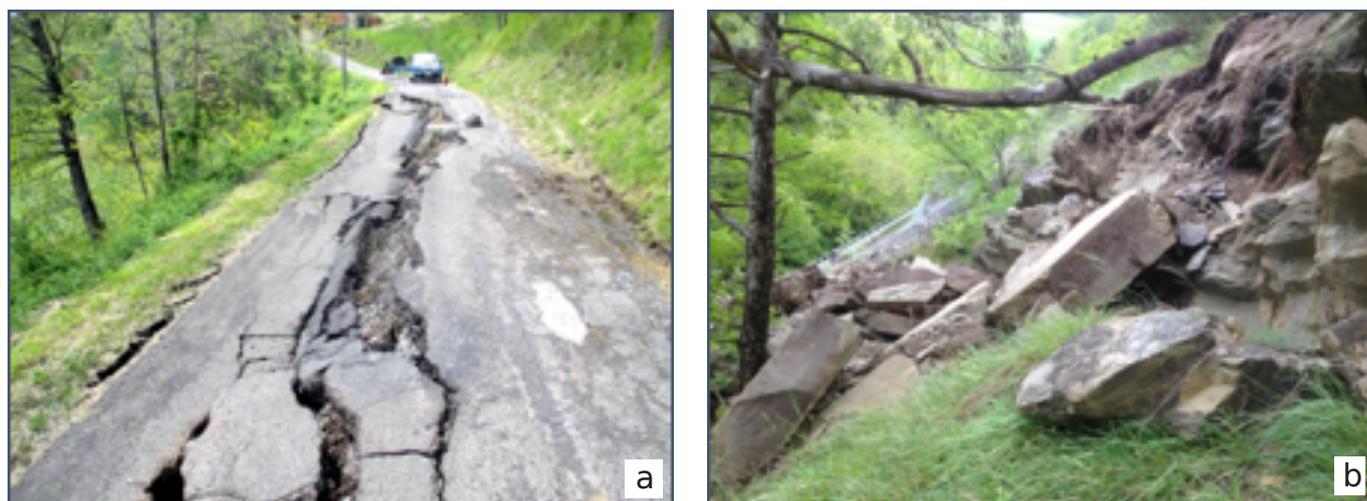
Figura 16 - Alcune delle frane verificatesi sulle strade del territorio regionale nel maggio 2019. a) frana a valle di Via Ceragne (Monghidoro, BO) il 13/05/2019 Fonte: Amministrazione Comunale. b) Frana a monte della SP 306R, Km 27+800 il 14/05/2019, località Mercatale (Comune di Casola Valsenio, RA), fonte Amministrazione Comunale.

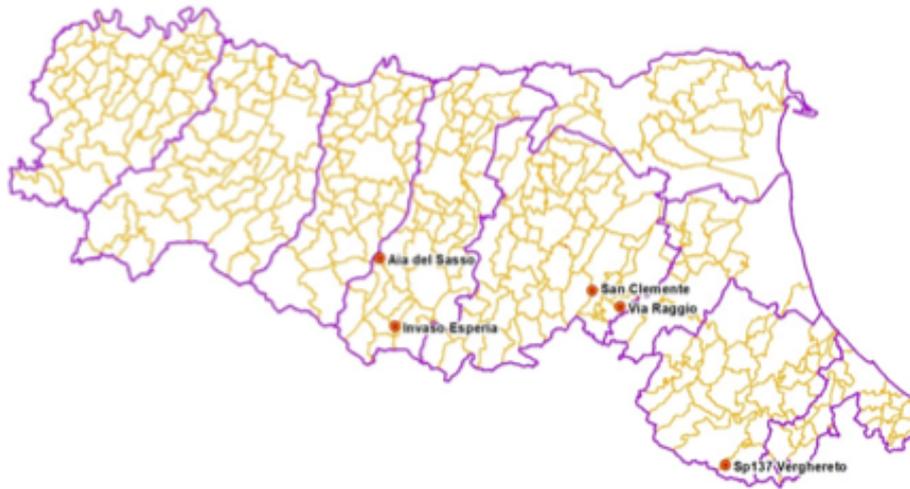
Figura 17 - Ubicazione delle frane indicate in tabella 1.

Data di attivazione	LOCALITA'	Tipologia frana	Superficie interessata (Ha)	Danni
13/05/2019	San Clemente (BO)	Colata di fango	2,5	Deformazioni su strada locale
13/05/2019	SP137 (Verghereto, FC)	Scivolamento planare in roccia/colata di detrito	2,5	Distruzione di tratto di circa 50 m Strada Provinciale n.137
22/05/2019	Via Raggio (Borgo Tossignano, BO)	Scivolamento planare in roccia	4,5	Distruzione completa di un'abitazione civile
28/05/2019	Aia del Sasso (Prignano sulla Secchia)	Scivolamento in terra	1,2	Distruzione di edificio agricolo di servizio
Fine maggio 2019	Invaso artificiale "Esperia" (Montecreto)	Scivolamento in detrito	1,5	Distruzione di un vaso artificiale a servizio del comprensorio sciistico del Cimone

Tabella 1 - Principali dati relativi alle frane più estese attivate nel mese di maggio 2019.

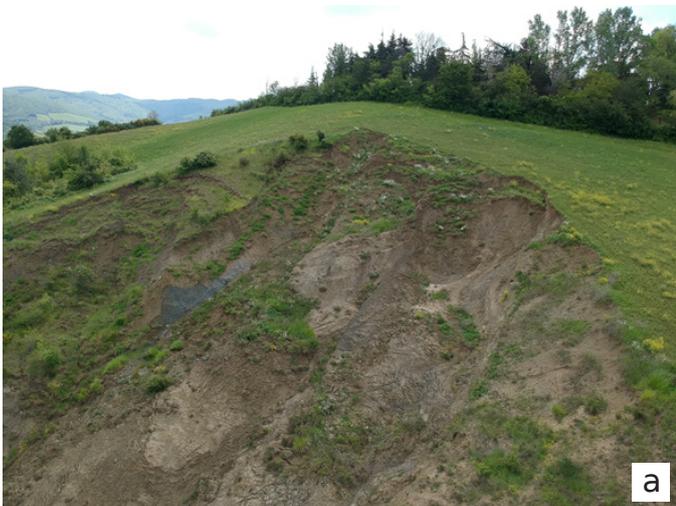
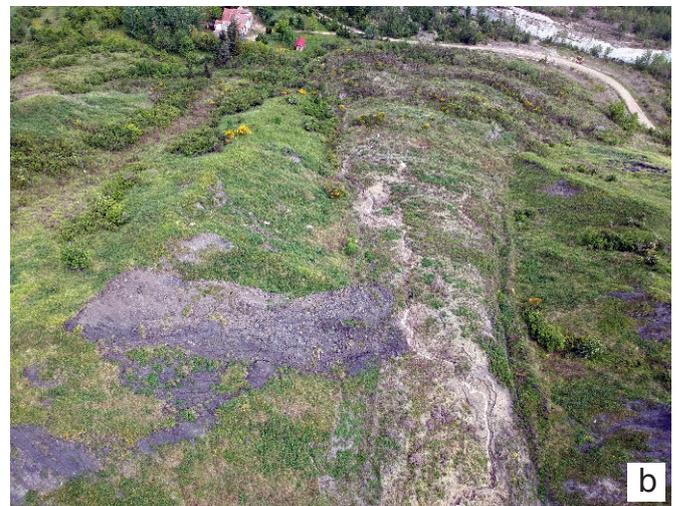
Figura 18 - La colata di fango che ha interessato un versante nei pressi di San Clemente (Casalfiumanese, BO), visione a sinistra del coronamento e a destra del piede della frana. (foto da sopralluogo di UNIBO - Dipartimento BiGeA).

La frana è classificabile come colata di fango. Il fenomeno si è innescato il 13 maggio, su un versante interamente costituito da argille varicolori liguri, ed è consistito nella ripresa di movimento di un accumulo già mappato come attivo nella cartografia regionale delle frane a testimonianza

della frequenza, anche nel recente passato, di riattivazioni analoghe. In questo caso la colata di fango, oltre a provocare una retrogressione dell'area interessata da frana a monte (Figura 18a), si è avvicinata alla strada di fondovalle posta al piede senza però provocare gravi danni (Figura 18b).

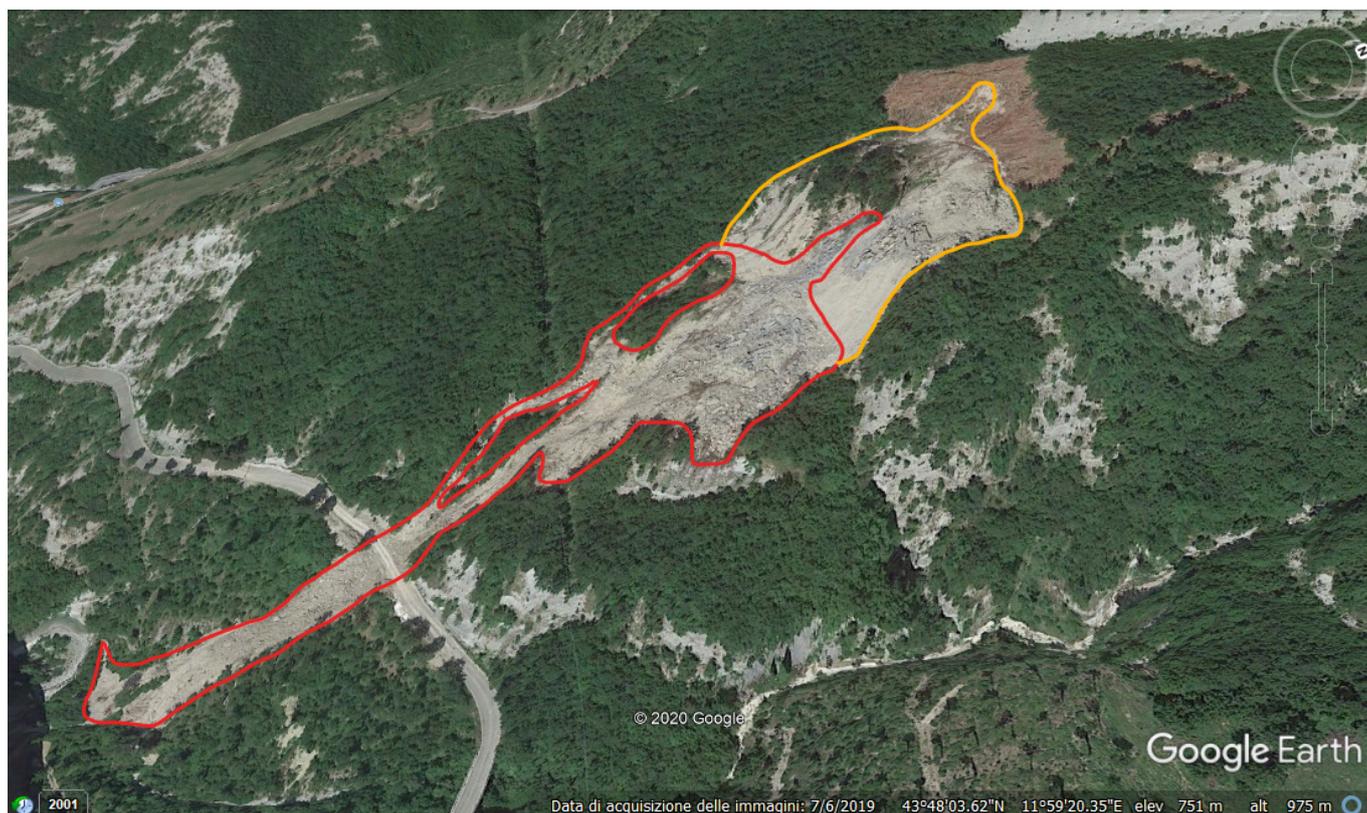
Figura 19 - La frana che ha interessato la SP 137 in Comune di Verghereto. In giallo la parte alta della frana attivata per scivolamento planare e in rosso il perimetro dell'accumulo detritico che ha interessato la strada posta a mezza costa e il versante fino al fondovalle Savio. Immagine tratta da Google Earth, del 7/06/2019.

Si è trattato di un fenomeno complesso, costituito a monte da uno scivolamento planare lungo strato impostato in roccia sulla Formazione Mar-

noso arenacea romagnola che, a causa della forte acclività del pendio si è evoluto a valle in forma di colata costituita prevalentemente da detrito. Tale colata ha interessato la SP distruggendone un tratto di circa 50 metri per poi fermarsi a fondo versante ai margini dell'alveo del torrente Savio.

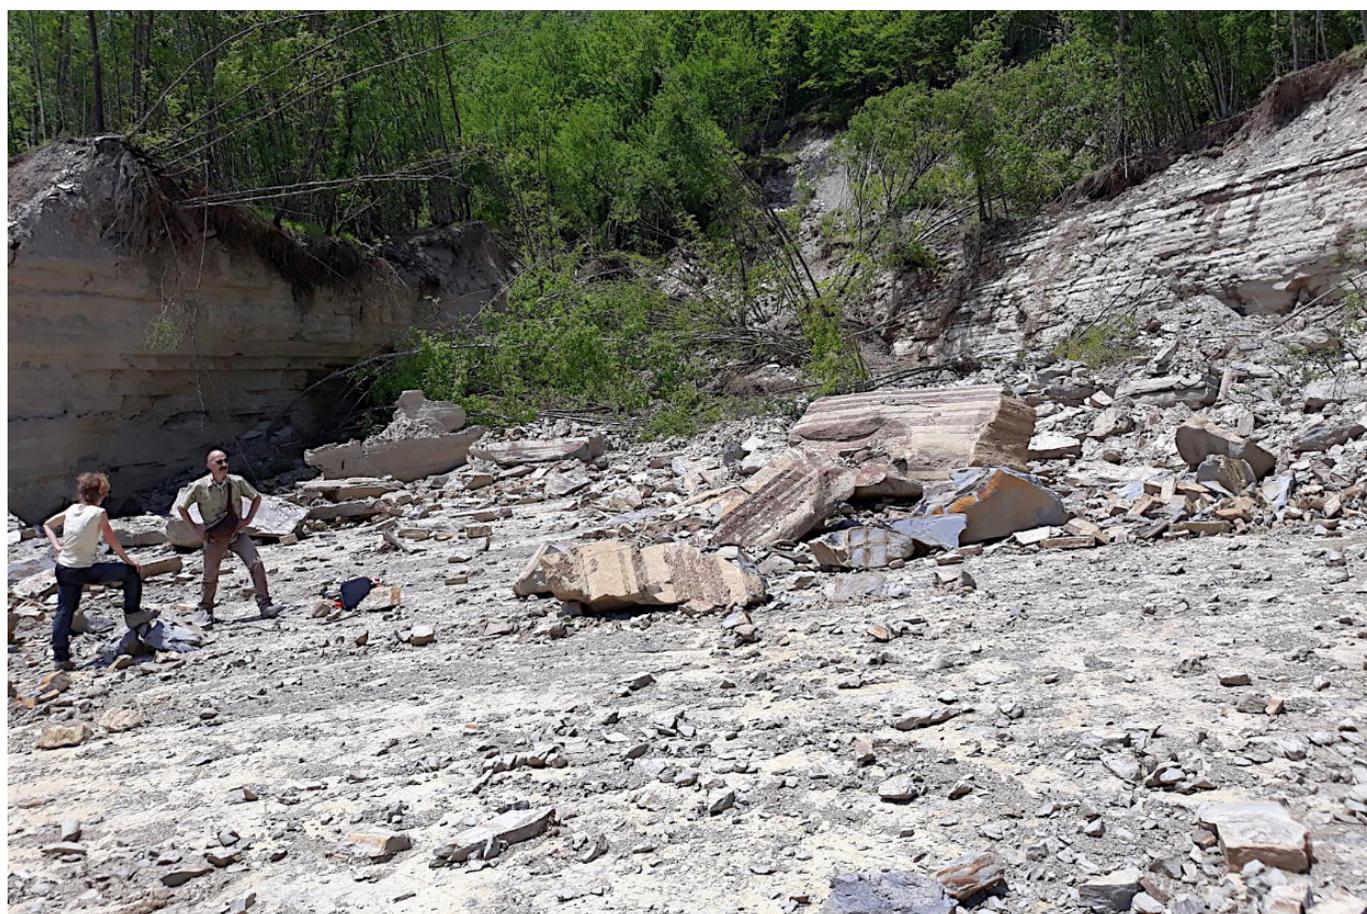
Figura 20 - Frana sulla SP 137, Verghereto (FC): la parte alta della frana con esposizione del piano di scivolamento planare. Nella parte sinistra della foto è visibile parte della massa rocciosa dislocata (foto da sopralluogo di UNIBO - Dipartimento BiGeA).

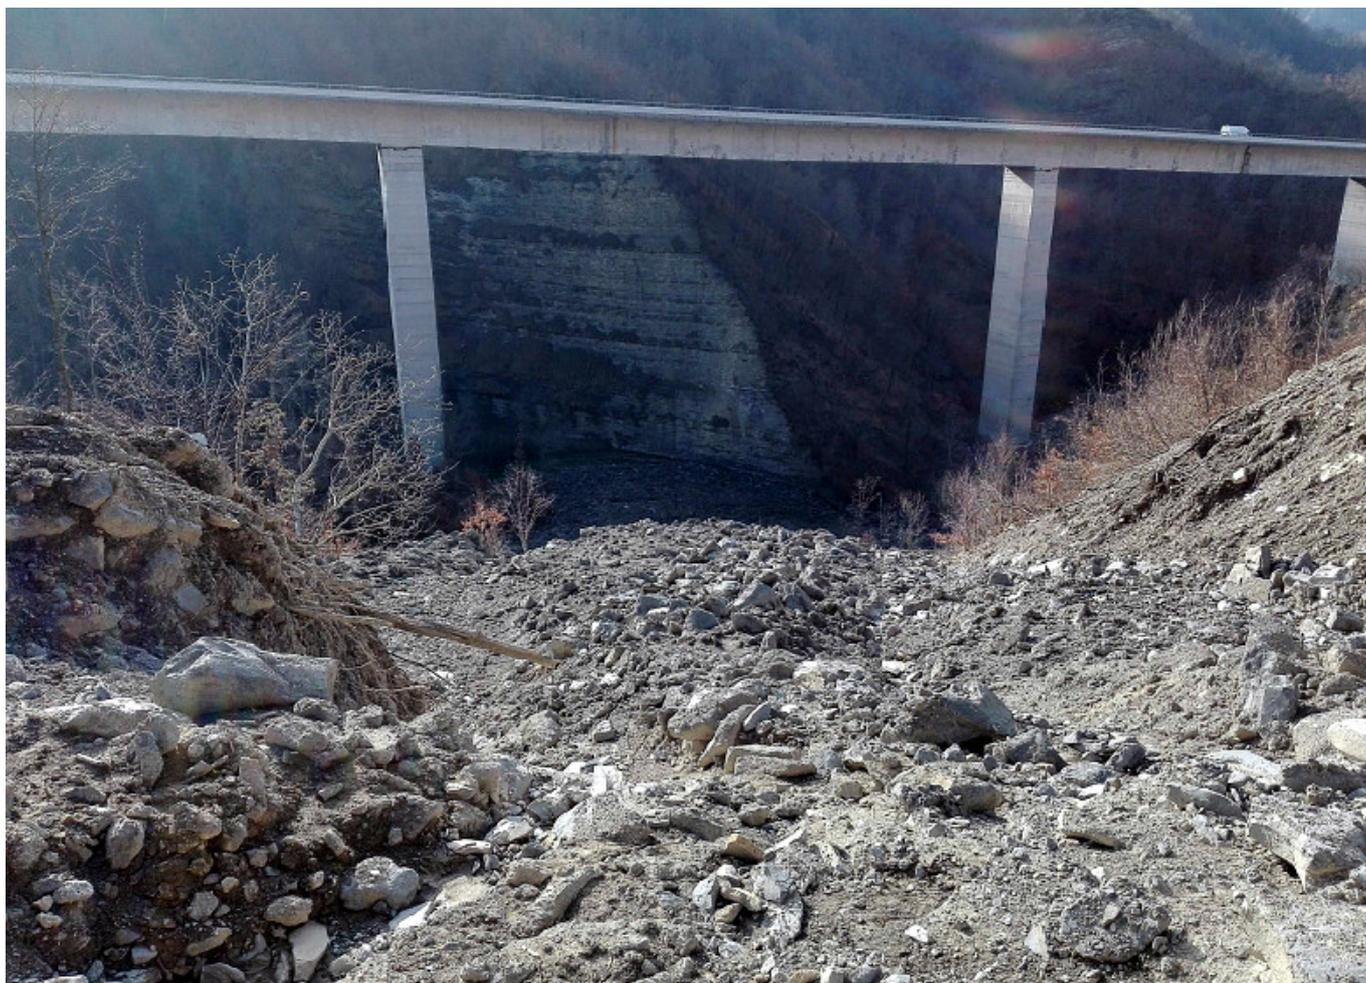
Figura 21 - Frana sulla SP 137, Verghereto (FC): la parte bassa della frana costituita da detrito roccioso incanalato trasportato dalla colata detritica che si è sviluppata a valle dello scivolamento planare (foto della Provincia di Forlì- Cesena).

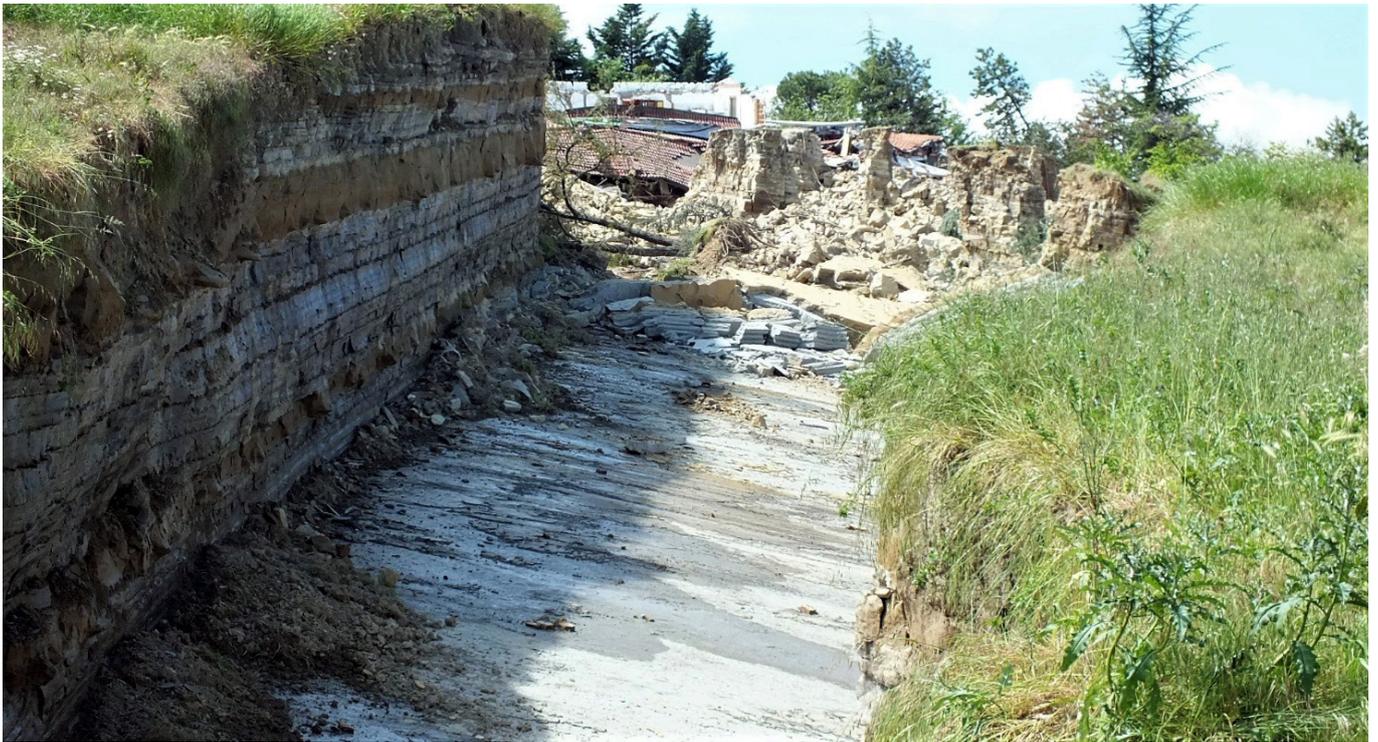
Figura 22 - Frana di Via Raggio, Borgo Tossignano (BO): esposizione del piano di scorrimento dello scivolamento planare tipico della formazione Marnoso arenacea romagnola, affiorante a sinistra della foto. Sullo sfondo l'edificio distrutto.

La frana verificatasi nei pressi di Via Raggio ha coinvolto un versante per una superficie di circa 4,5 ha e si è innescata rapidamente, evolvendosi completamente nel giro di poche ore, coinvolgendo progressivamente un'area di lunghezza complessiva di circa 400 m e una larghezza media di circa 90 m (si veda l'immagine di copertina del presente rapporto). La frana ha coinvolto in pieno un'abitazione nei pressi del coronamento, distruggendola e dando a stento la possibilità al residente di fuggire rapidamente, ma senza la possibilità di salvare oggetti e un animale domestico, purtroppo rimasto intrappolato. Si è trattato di uno scivolamento planare lungo strato, analogo a quello precedentemente descritto per la par-

te alta della frana in Comune di Verghereto, tipico della formazione Marnoso arenacea romagnola, che presenta in loco una giacitura a franapoggio parallela al pendio. Il fenomeno si è innescato a seguito delle piogge intense delle ore precedenti. La porzione di terreno interessato dallo scorrimento era delimitata alla sua base da una parete rocciosa esposta, lunga oltre 300 m ed alta tra 5 e 10 m, originatasi probabilmente a sua volta da un analogo movimento del passato (non databile) avvenuto in una porzione sottostante del versante. La scarpata a valle ha predisposto il versante a monte alla possibilità di attivazione, a distanza di anni, decenni o secoli, della frana in posizione più elevata, come avvenuto in questo caso.

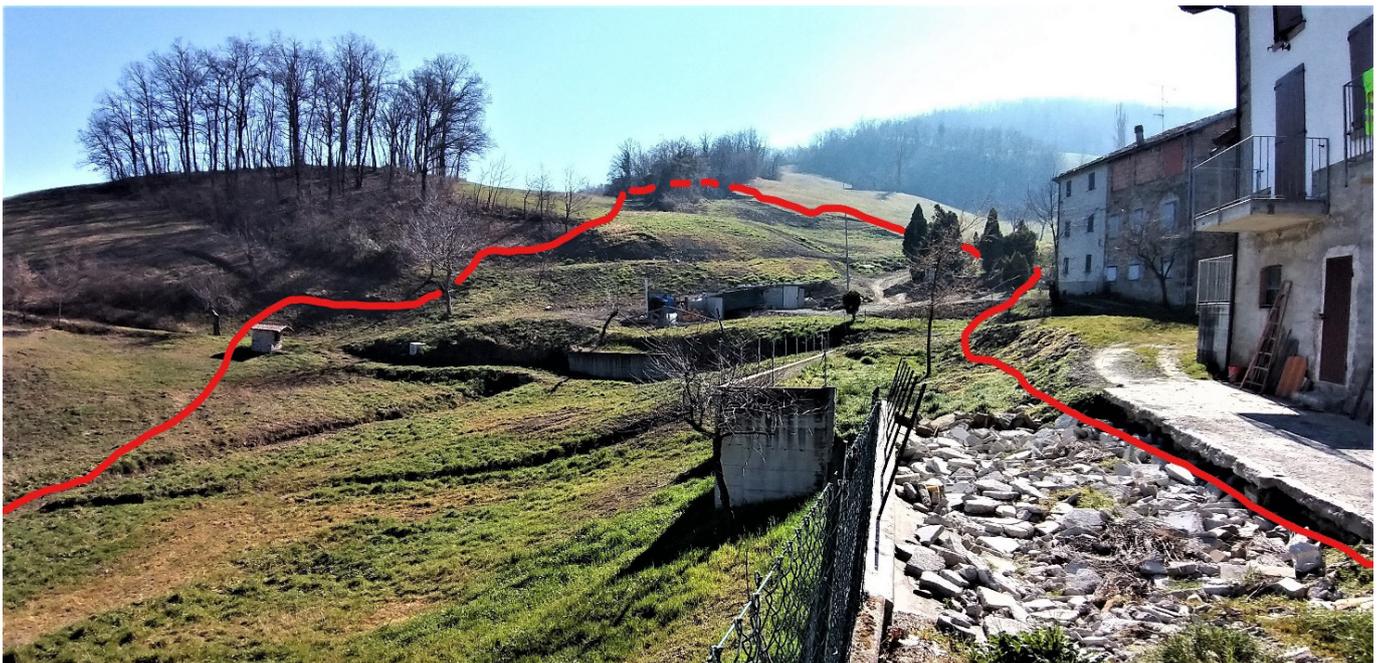
Figura 23 - La parte alta della frana di Aia del Sasso. La foto di Marco Aleotti - Agenzia Regionale per la sicurezza territoriale e la Protezione civile, è del febbraio 2020, successiva alla demolizione dell'edificio agricolo di Figura 24, ubicato dove indica la freccia rossa.

La frana verificatasi a monte della località di Aia del Sasso in Comune di Prignano (MO) negli ultimi giorni di maggio ha interessato un versante per una superficie di circa 1,2 ha, danneggiando gravemente un edificio agricolo, spostandolo di

circa 7 m (successivamente l'edificio è stato demolito), e le zone cortilive di due abitazioni. La tipologia è data da uno scivolamento in terra, su detrito appartenente alla Formazione di Monghidoro, con una lunghezza di circa 200 m e una larghezza di 60 m.

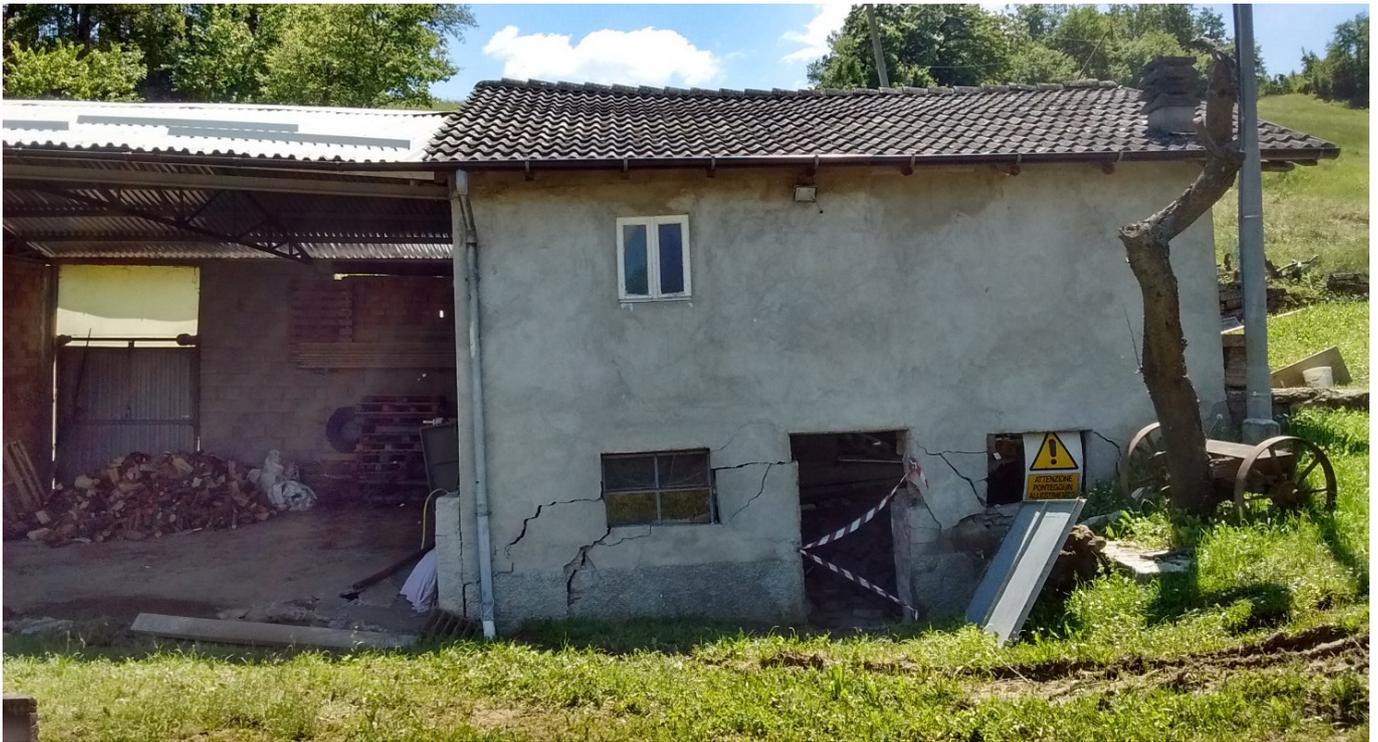
Figura 24 - Frana di Aia del Sasso, Prignano (MO): l'edificio lesionato, prima di essere poi demolito. Foto di Marco Aleotti, Agenzia Regionale per la sicurezza territoriale e la Protezione civile.

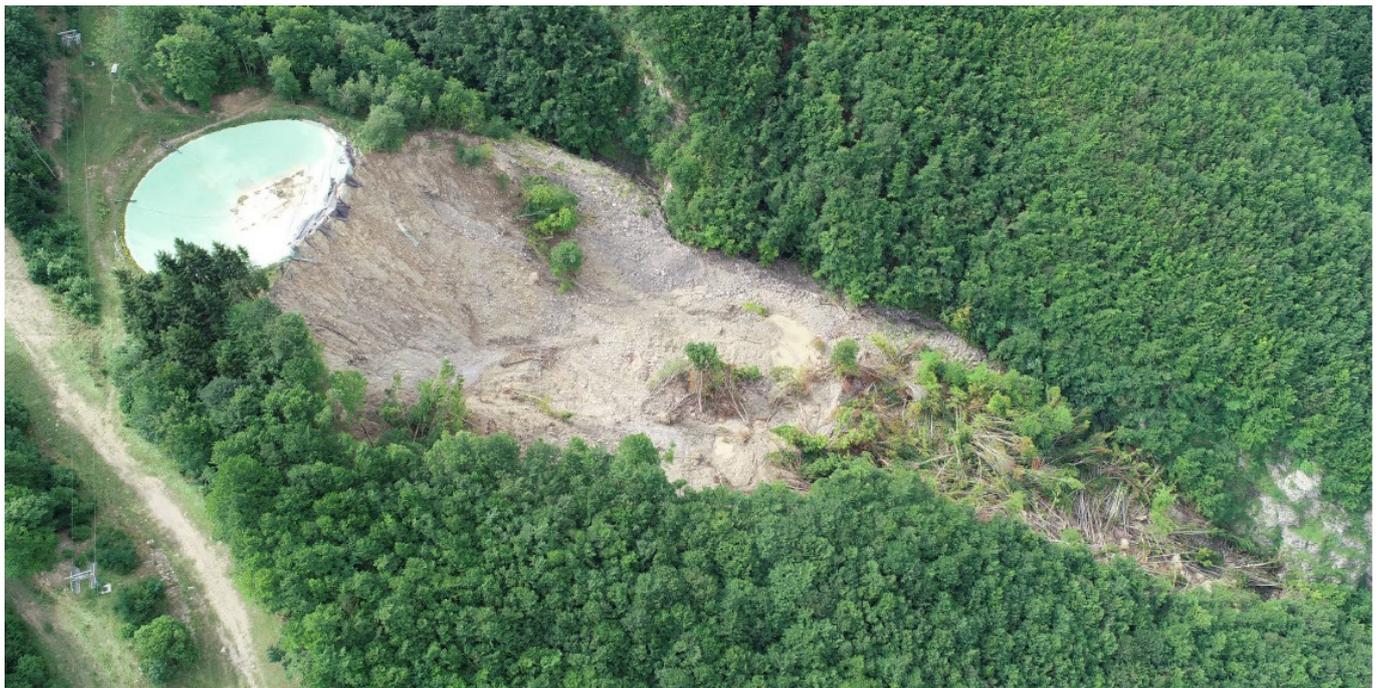
Figura 25 - Frana dell'invaso Esperia, Montecreto (MO): Foto gentilmente concessa dal dott. geol. Daniele Sargenti.

La frana si è verificata negli ultimi giorni di maggio e ha interessato una superficie di 1,5 ha per una lunghezza di circa 300 metri e una larghezza massima di circa 70 metri.

Il fenomeno ha coinvolto e danneggiato irrimediabilmente un invaso per l'innevamento arti-

ficiale del circuito sciistico del Monte Cimone nei pressi dell'impianto di risalita "Esperia", oltre che una area boscata. La tipologia è data da uno scioglimento di detrito, su una area di frana quiescente nella formazione delle Arenarie del Monte Cervarola.

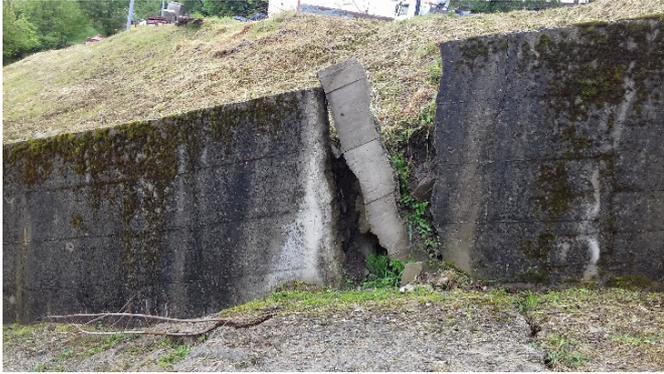
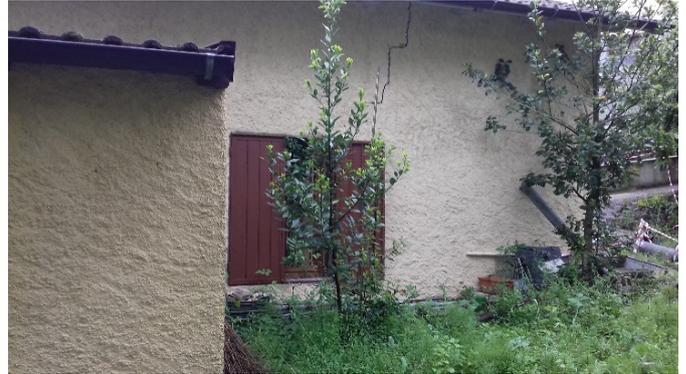
Figura 26 - Frana in località Tramonte (Camugnano, BO) che ha interessato circa 0,5 Ha di terreno e lesionato due edifici (foto del Servizio d'Area Reno e Po di Volano).

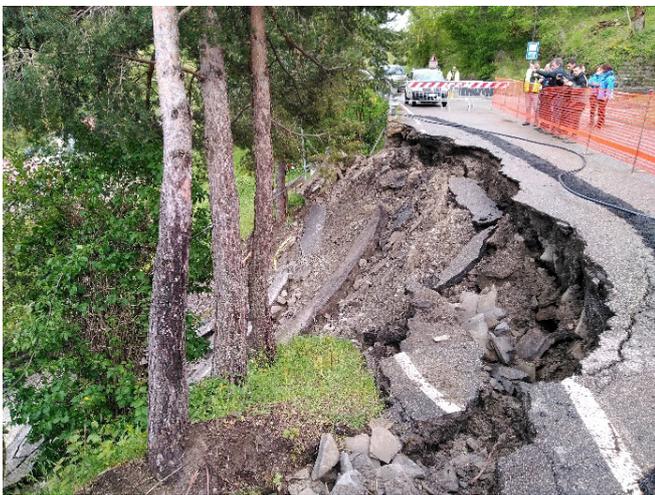
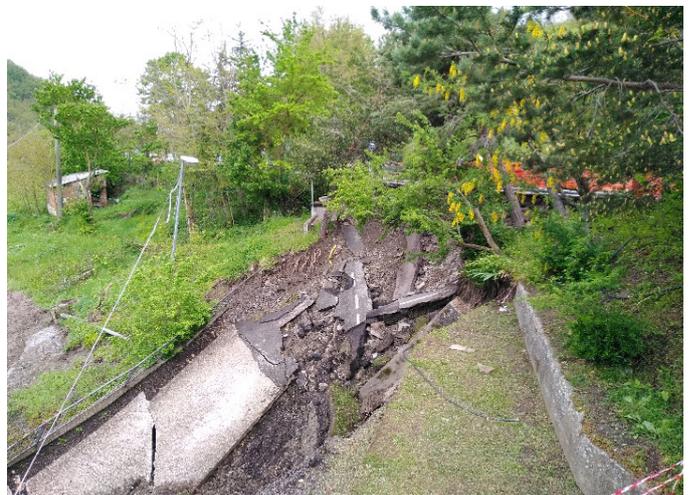
Figura 27 - Frana in località la Strada (Verghereto), poche centinaia di metri a valle della frana della SP 137 descritta in precedenza. Lo scivolamento, di limitata dimensione, ha lesionato la stessa SP 137 e la viabilità locale. Fonte: Agenzia Regionale per la Sicurezza territoriale e la Protezione Civile.

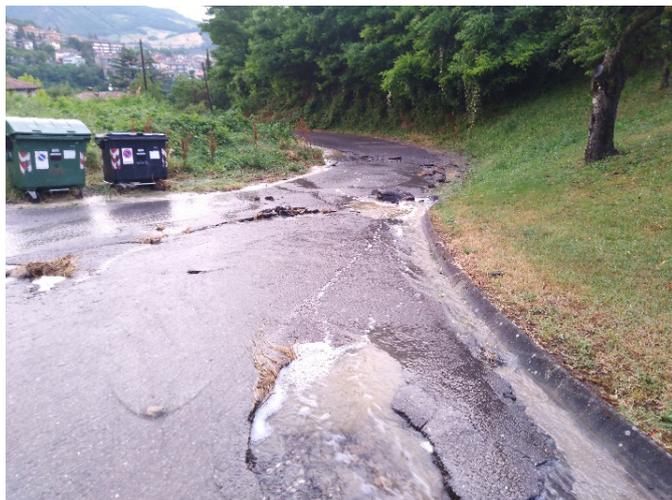
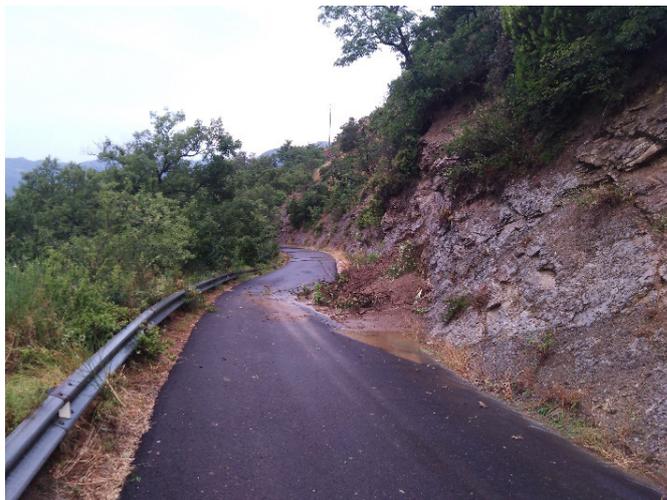
Figura 28 - Effetti del temporale abbattutosi sul territorio del Comune di Bobbio il 3 luglio 2019. A sinistra: ruscellamento su strada comunale per Dezza; a destra piccolo smottamento sulla strada per Lagobisione.

Nella Figura 28 due esempi dei fenomeni al suolo avvenuti a seguito dei temporali del 3 luglio nella provincia di Piacenza, rappresentativi anche degli altri eventi che hanno colpito in modo localizzato, ma senza risparmiare nessuna provincia, il territorio regionale nei mesi estivi del 2019.
