# TECNICI IN EMERGENZA: le verifiche con scheda FAST, con scheda AEDES e con scheda GLAEDES

**Servizio Prevenzione e gestione delle emergenze**  
Agenzia Regionale per la Sicurezza Territoriale e la Protezione Civile

Bologna, 7 febbraio 2017

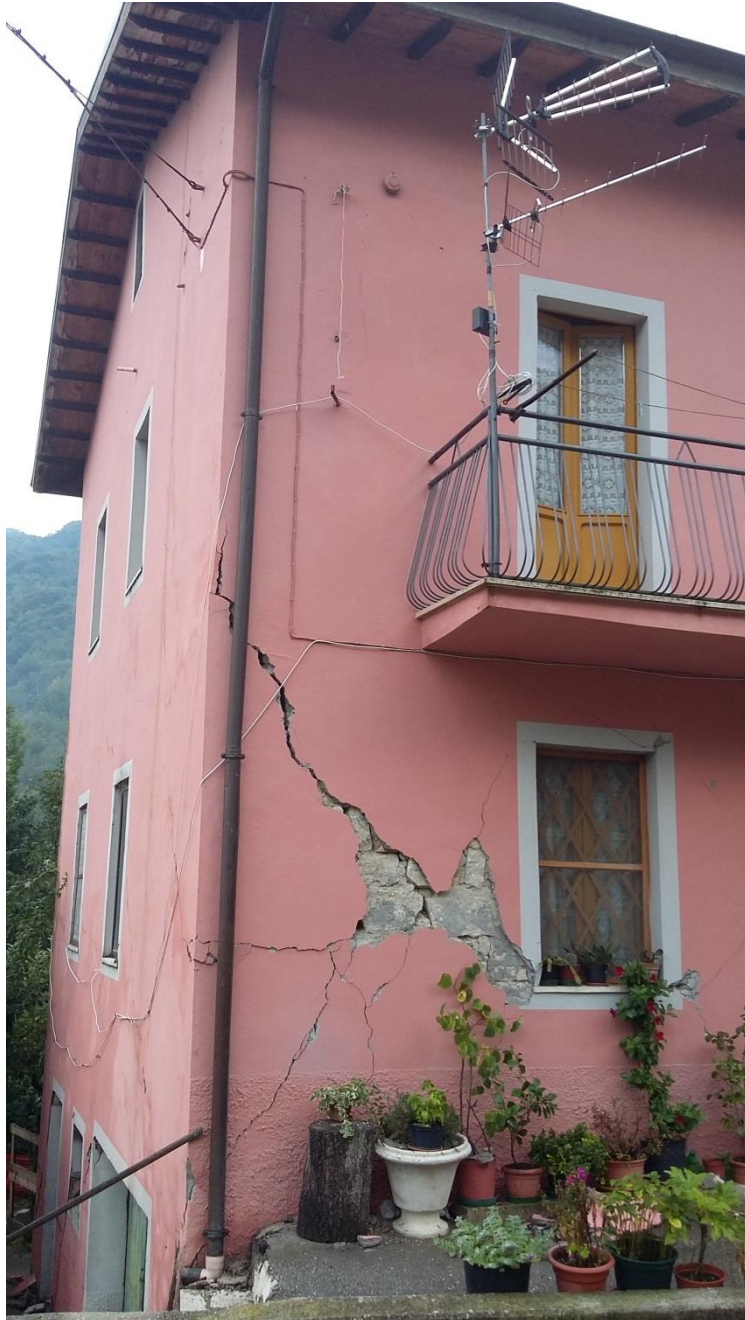
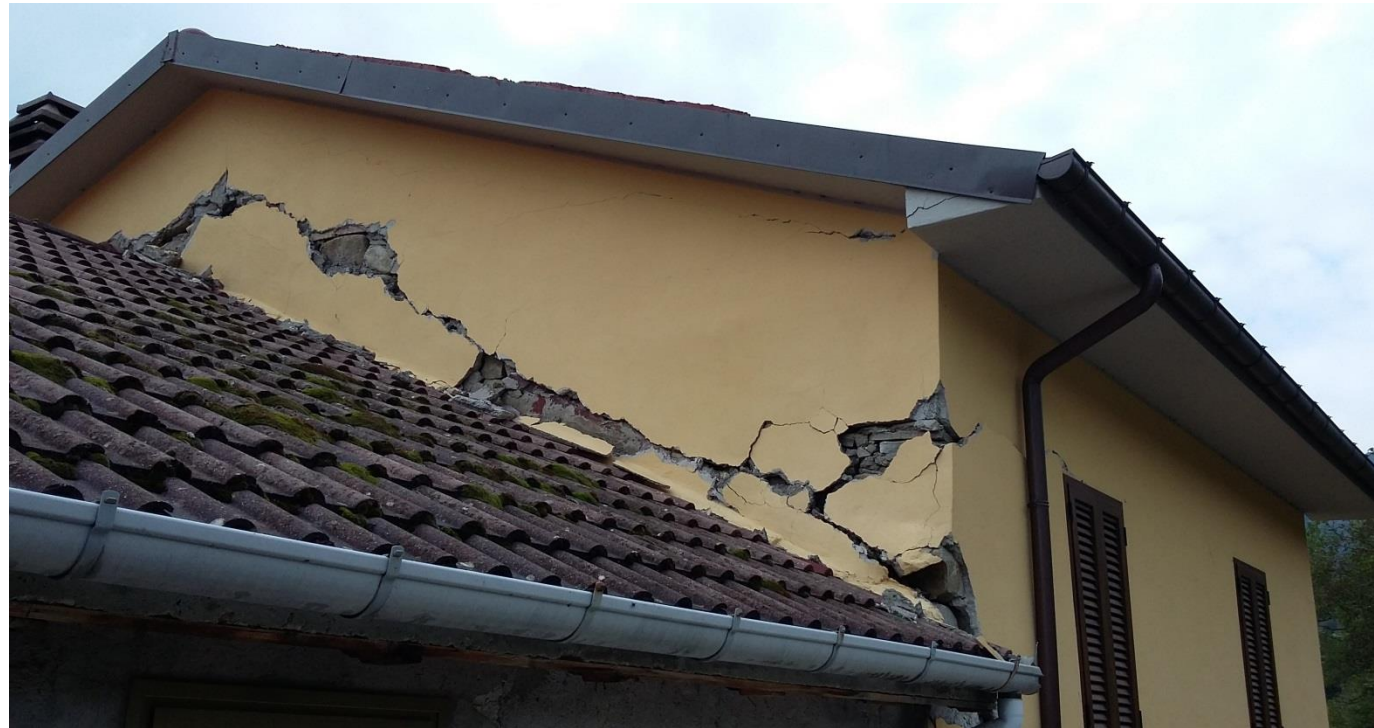
## Frazioni di Montegallo

Esempi di costruzioni in muratura caratterizzate da periodi di vibrare bassi

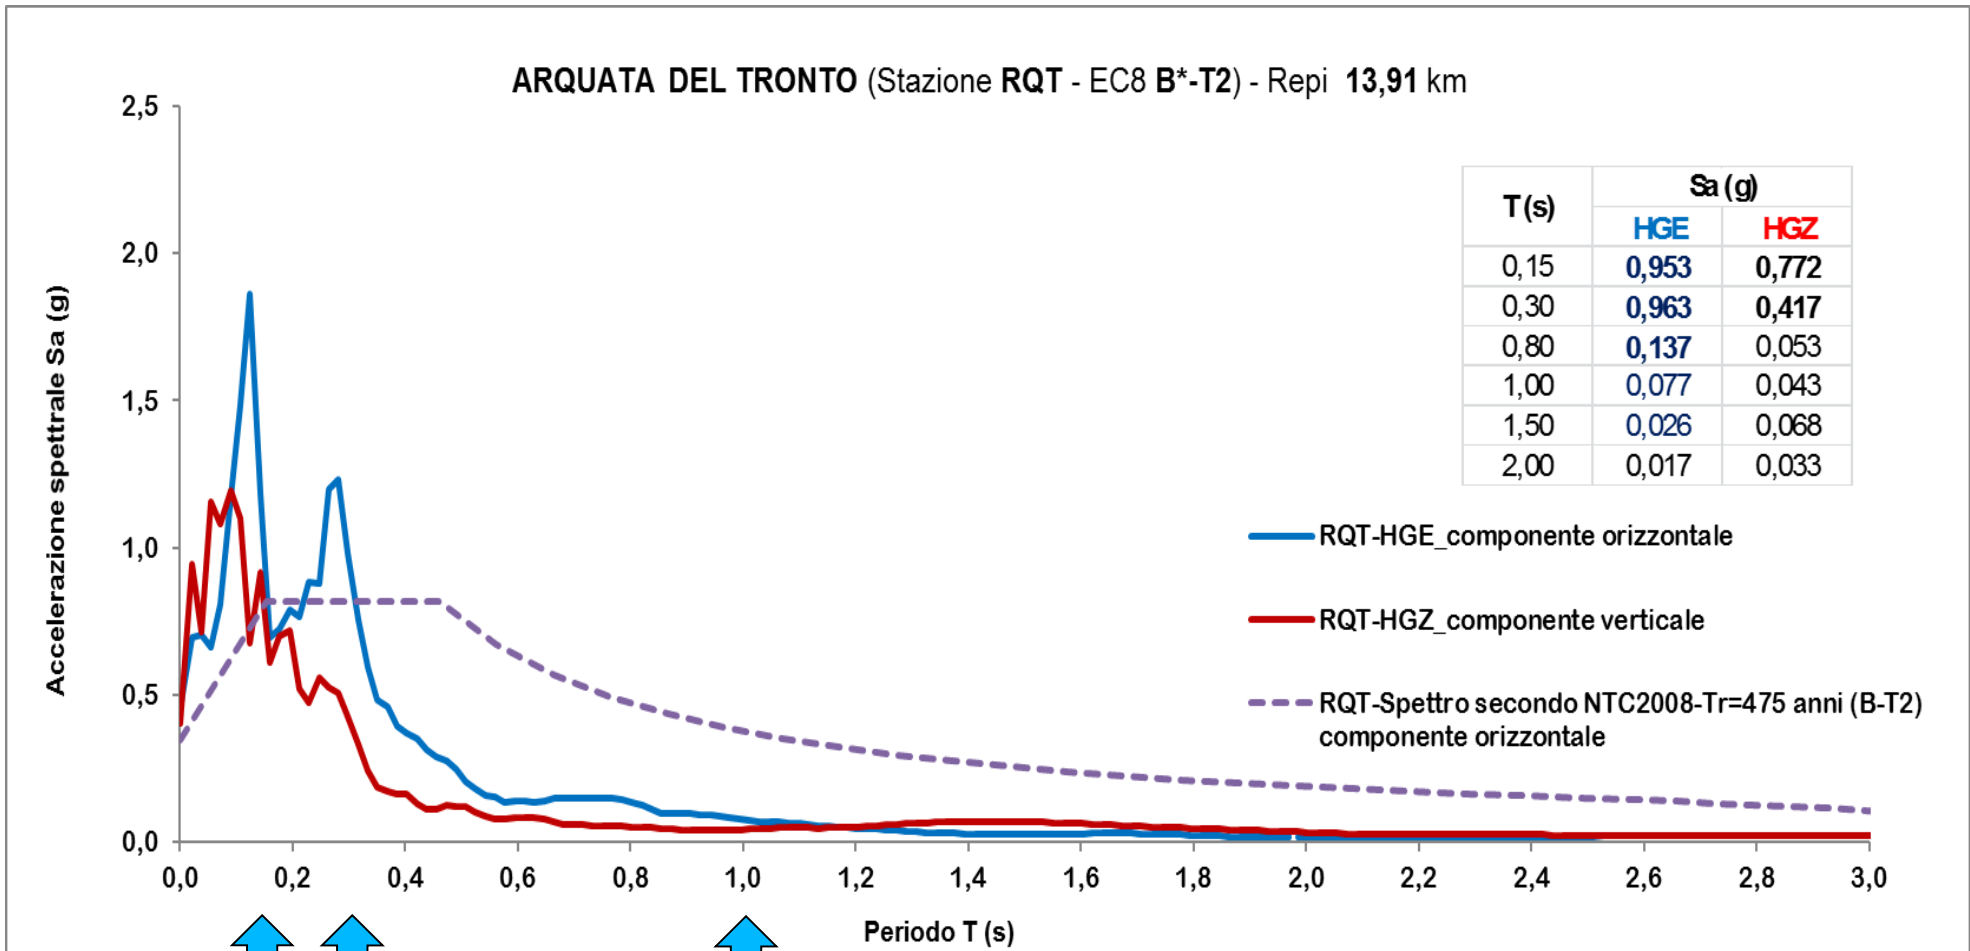
Scossa principale del 24 agosto: ML 6.0 MW 6.2 DEPTH 8 Km

### SPETTRI DI RISPOSTA IN ACCELERAZIONE

nella stazione di: RQT

Edificio 3

Edificio 2

Edificio 1

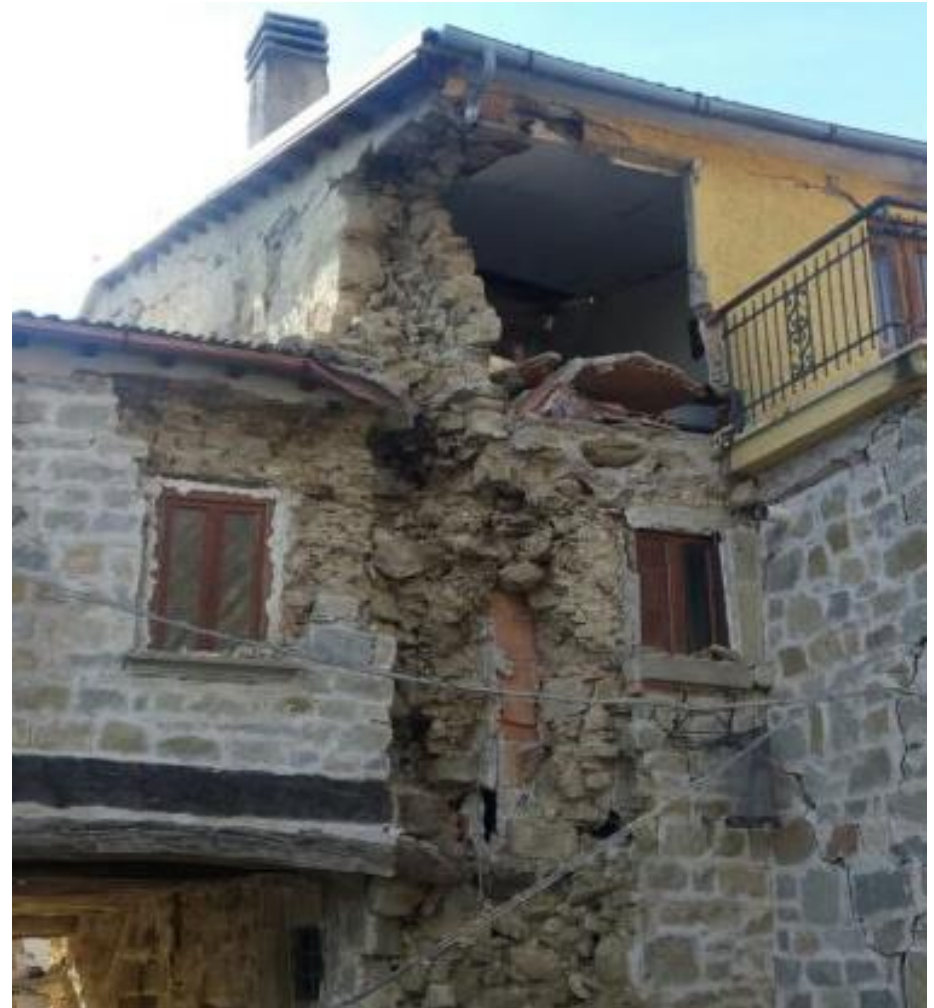
## Colle - frazione di Montegallo

situazione successiva alla scossa del 30-10-2016

**disgregazione della muratura**

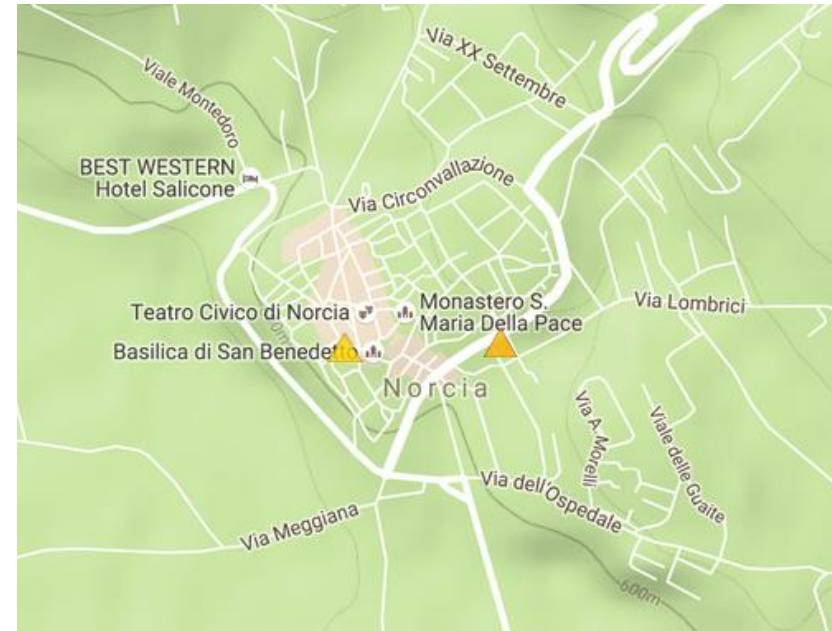
Scossa principale del 24 agosto: ML 6.0 MW 6.2 DEPTH 8 Km

### SPETTRI DI RISPOSTA IN ACCELERAZIONE nelle stazioni di: NRC - NOR

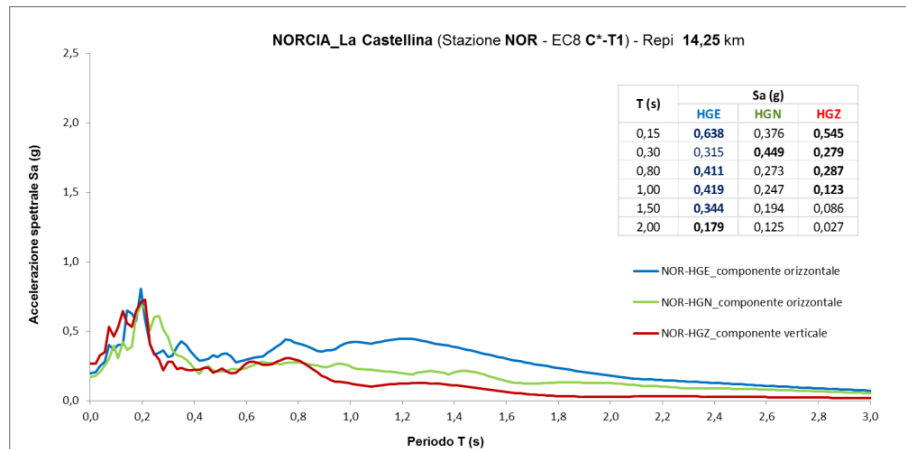
Scossa del 24 agosto 01:36:32 ML 6.0 DEPTH 8 Km

### SPETTRI DI RISPOSTA IN ACCELERAZIONE

nelle stazioni di: NRC - NOR

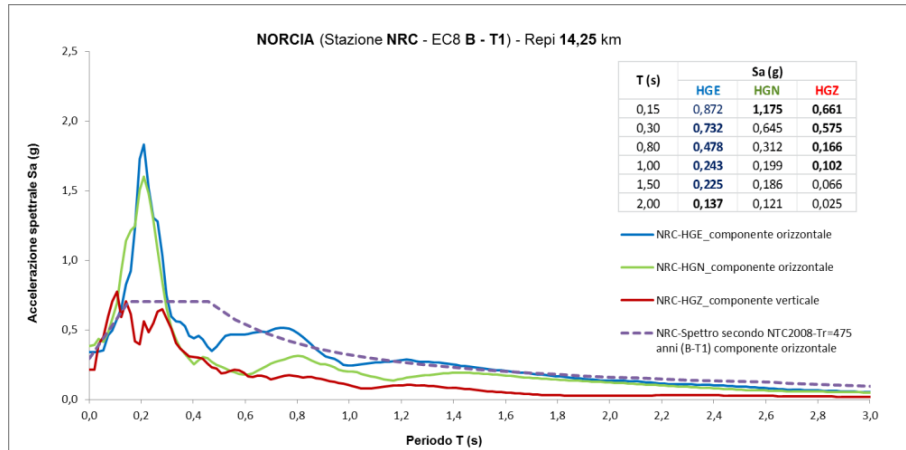
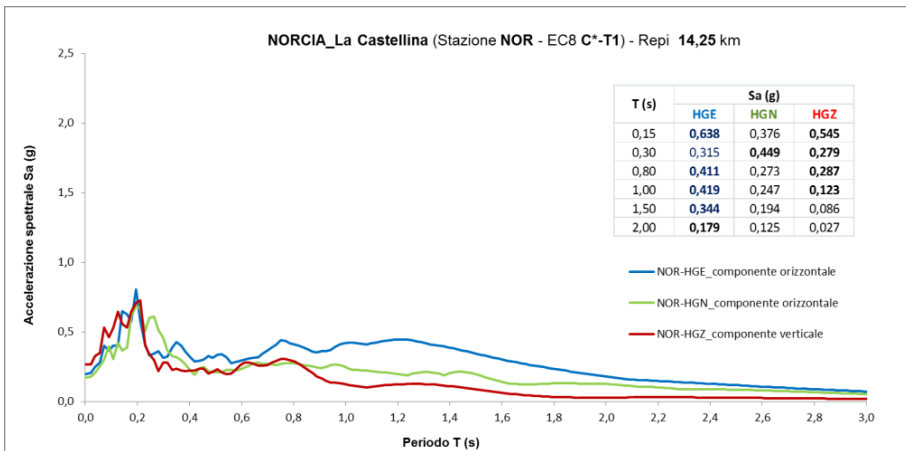
Scossa del 24 agosto 01:36:32 ML 6.0 DEPTH 8 Km

SPETTRI DI RISPOSTA IN ACCELERAZIONE

nelle stazioni di: NRC - NOR

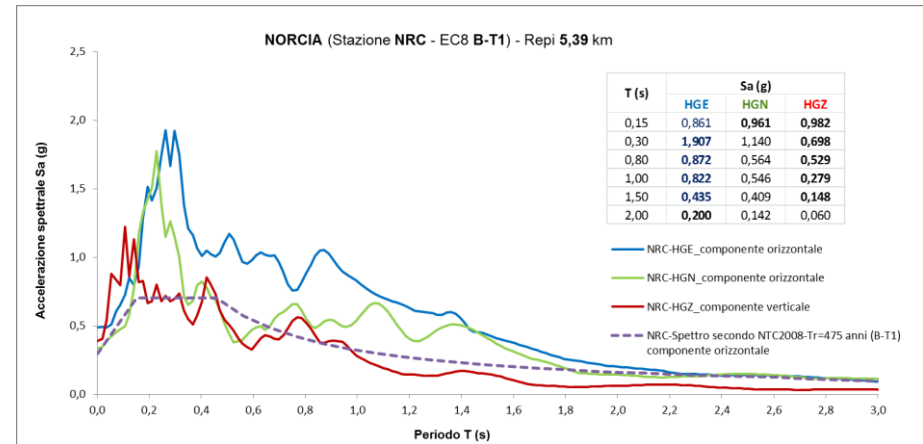
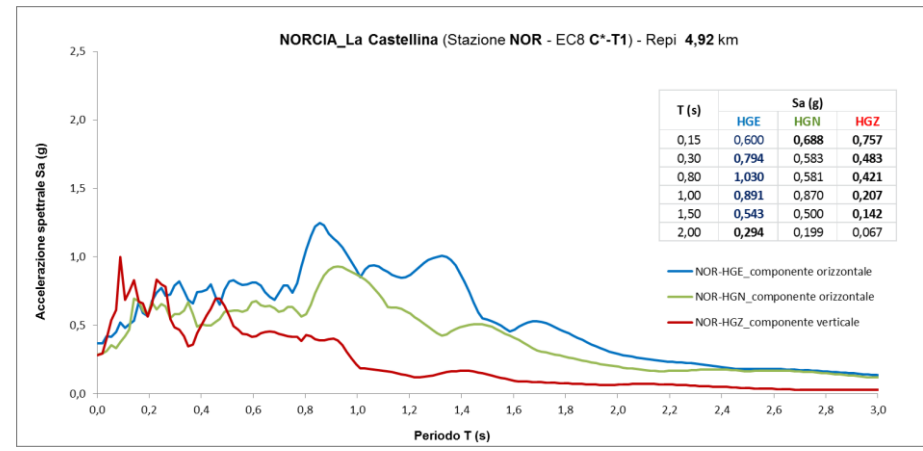
Scossa del 30 ottobre 06:40:17 ML 6.1 MW 6.5 DEPTH 10 Km

SPETTRI DI RISPOSTA IN ACCELERAZIONE

nelle stazioni di: NRC - NOR

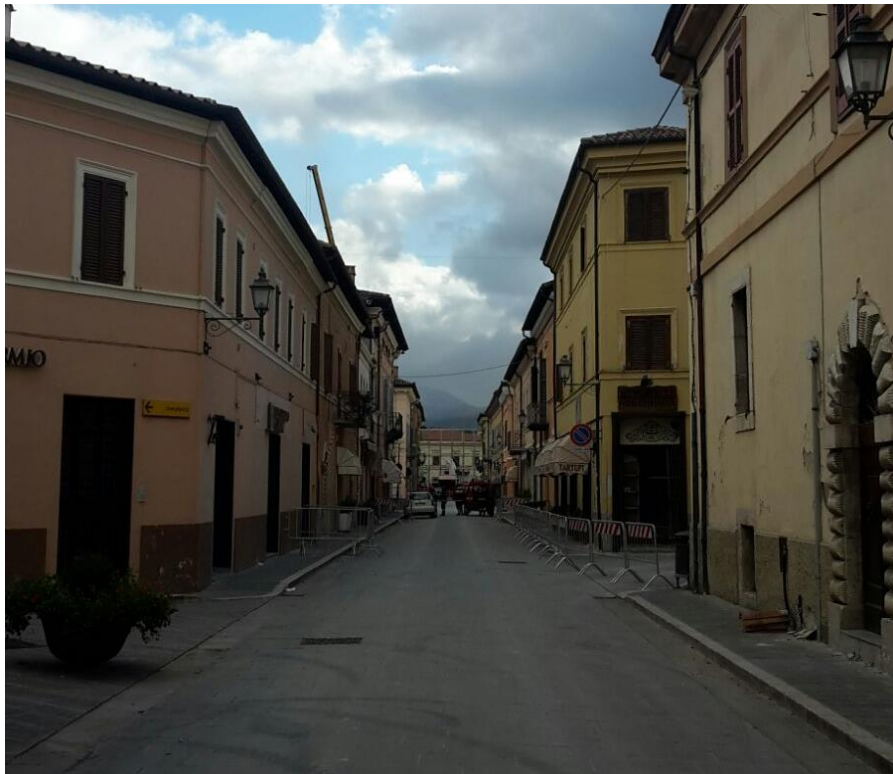
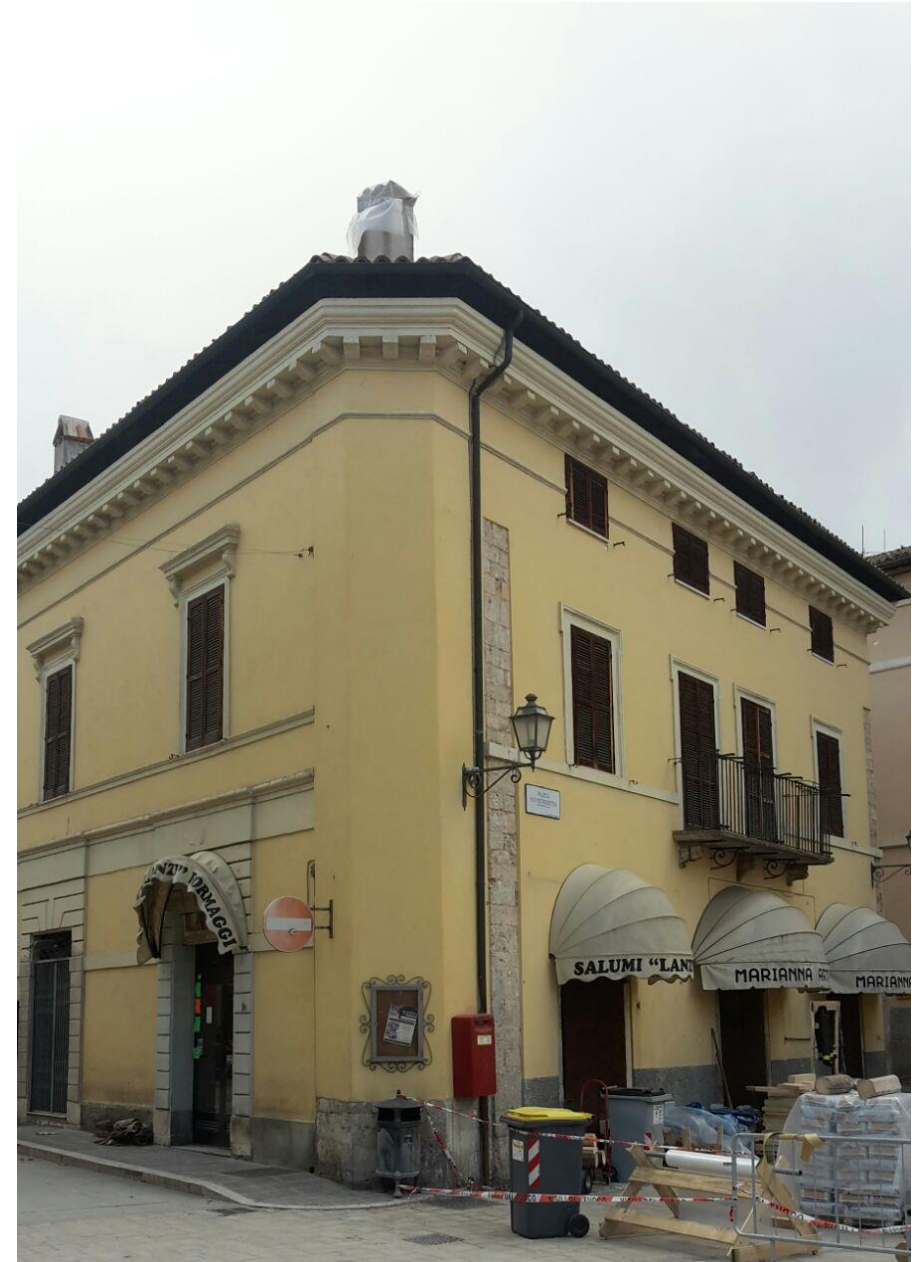
... centro storico di Norcia dopo il 30 ottobre 2016

sarebbe interessante studiare i casi che hanno salvaguardato la vita

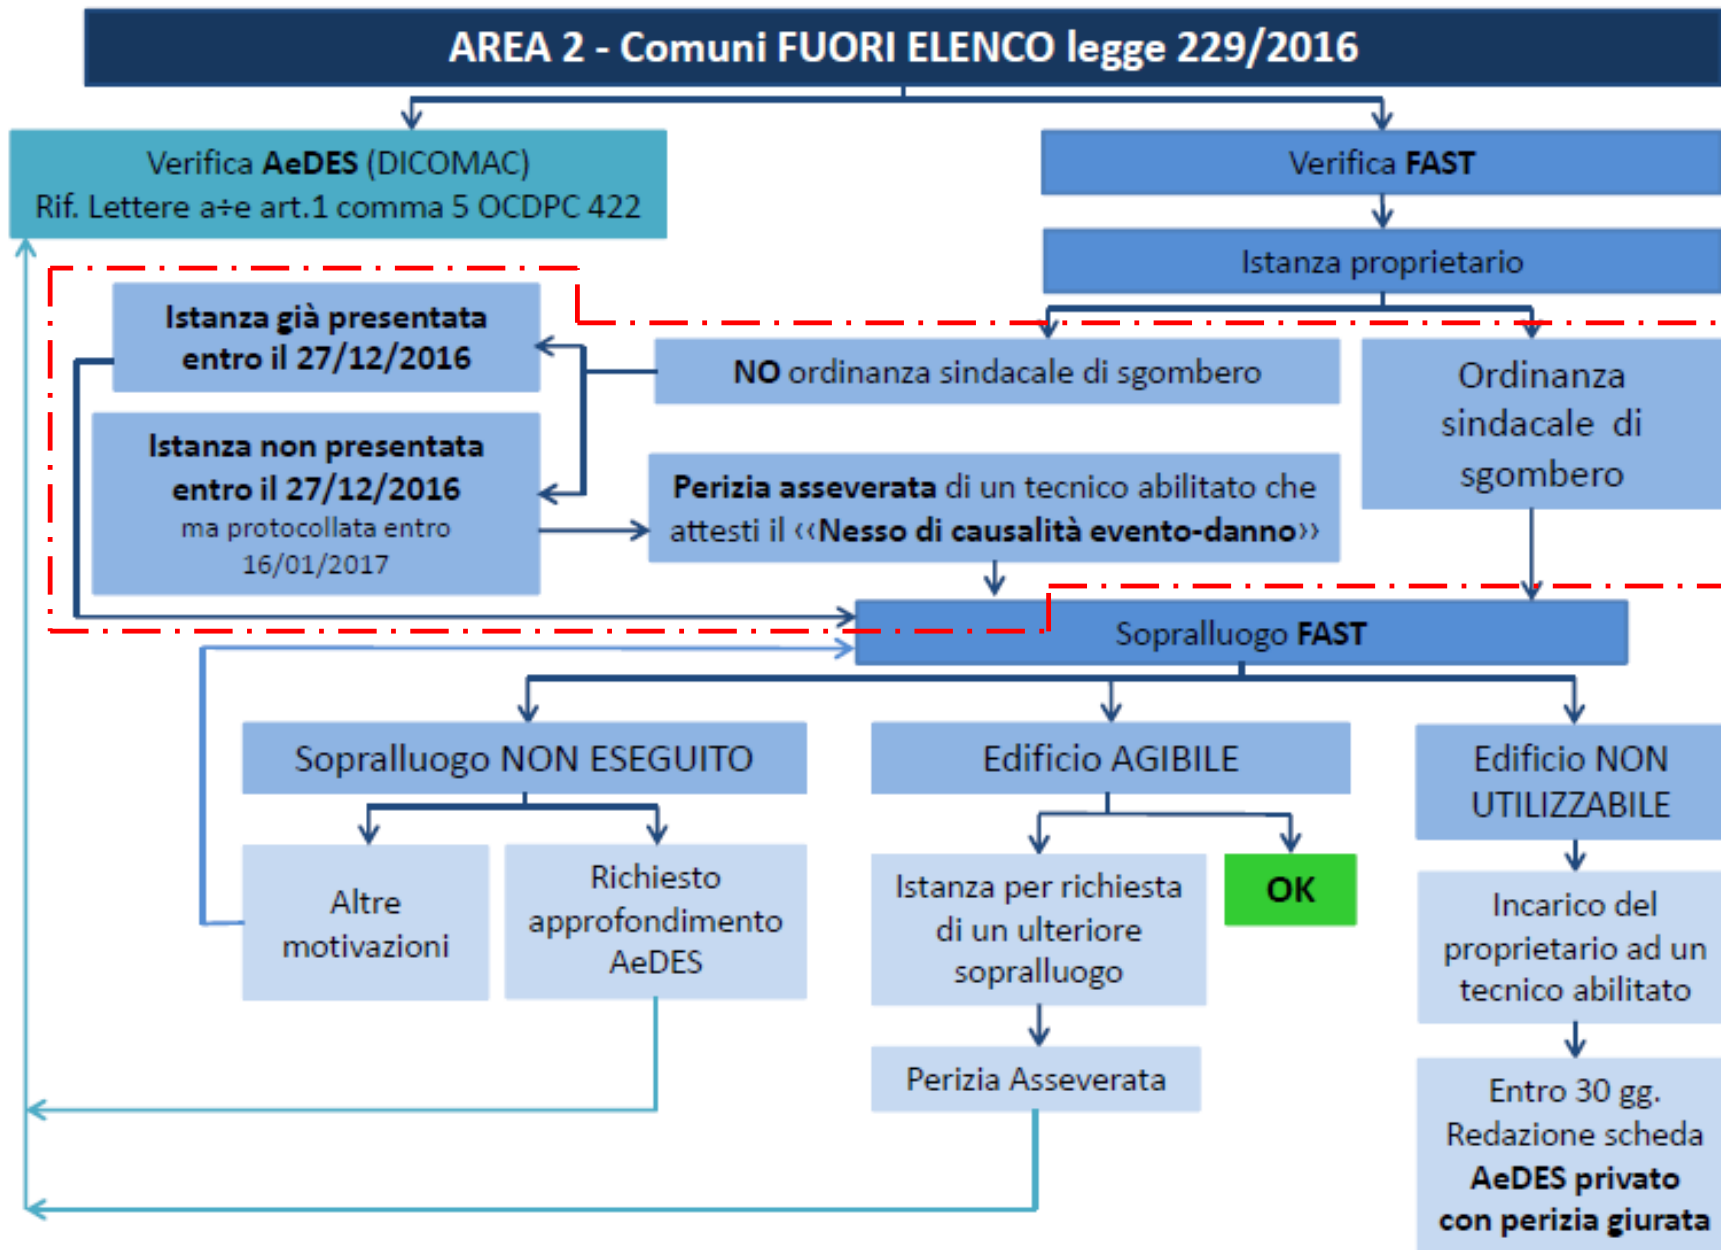
**Verifiche con schede FAST**

Istanza di sopralluogo su richiesta del Proprietario/Sindaco protocollata entro il 16/01/2017 (rif. Circolare Dipartimento del 28/12/2016)

Sopralluogo FAST

**Sopralluogo NON ESEGUITO**

Altre motivazioni:  
es. proprietario non trovato, sopralluogo rifiutato, rudere, edificio con percorso inaccessibile,...

Richiesto approfondimento AeDES:  
es. nel caso di incertezza, presenza di parziale inagibilità (esito non previsto nella scheda fast),...

**Edificio AGIBILE**

**Edificio NON UTILIZZABILE**

Il proprietario incarica un tecnico abilitato (non può coincidere col tecnico che ha eseguito la scheda FAST)

Entro 30 giorni dalla comunicazione, inviata dal Comune ai proprietari, della non utilizzabilità dell'edificio, il tecnico incaricato redige scheda AeDES e perizia giurata
