RICARICA DELLA CONOIDE DEL MARECCHIA
Rimini 15 aprile 2016

**La ricarica in condizione controllate delle falde del Marecchia :
sintesi della sperimentazione effettuata**

Paolo Severi

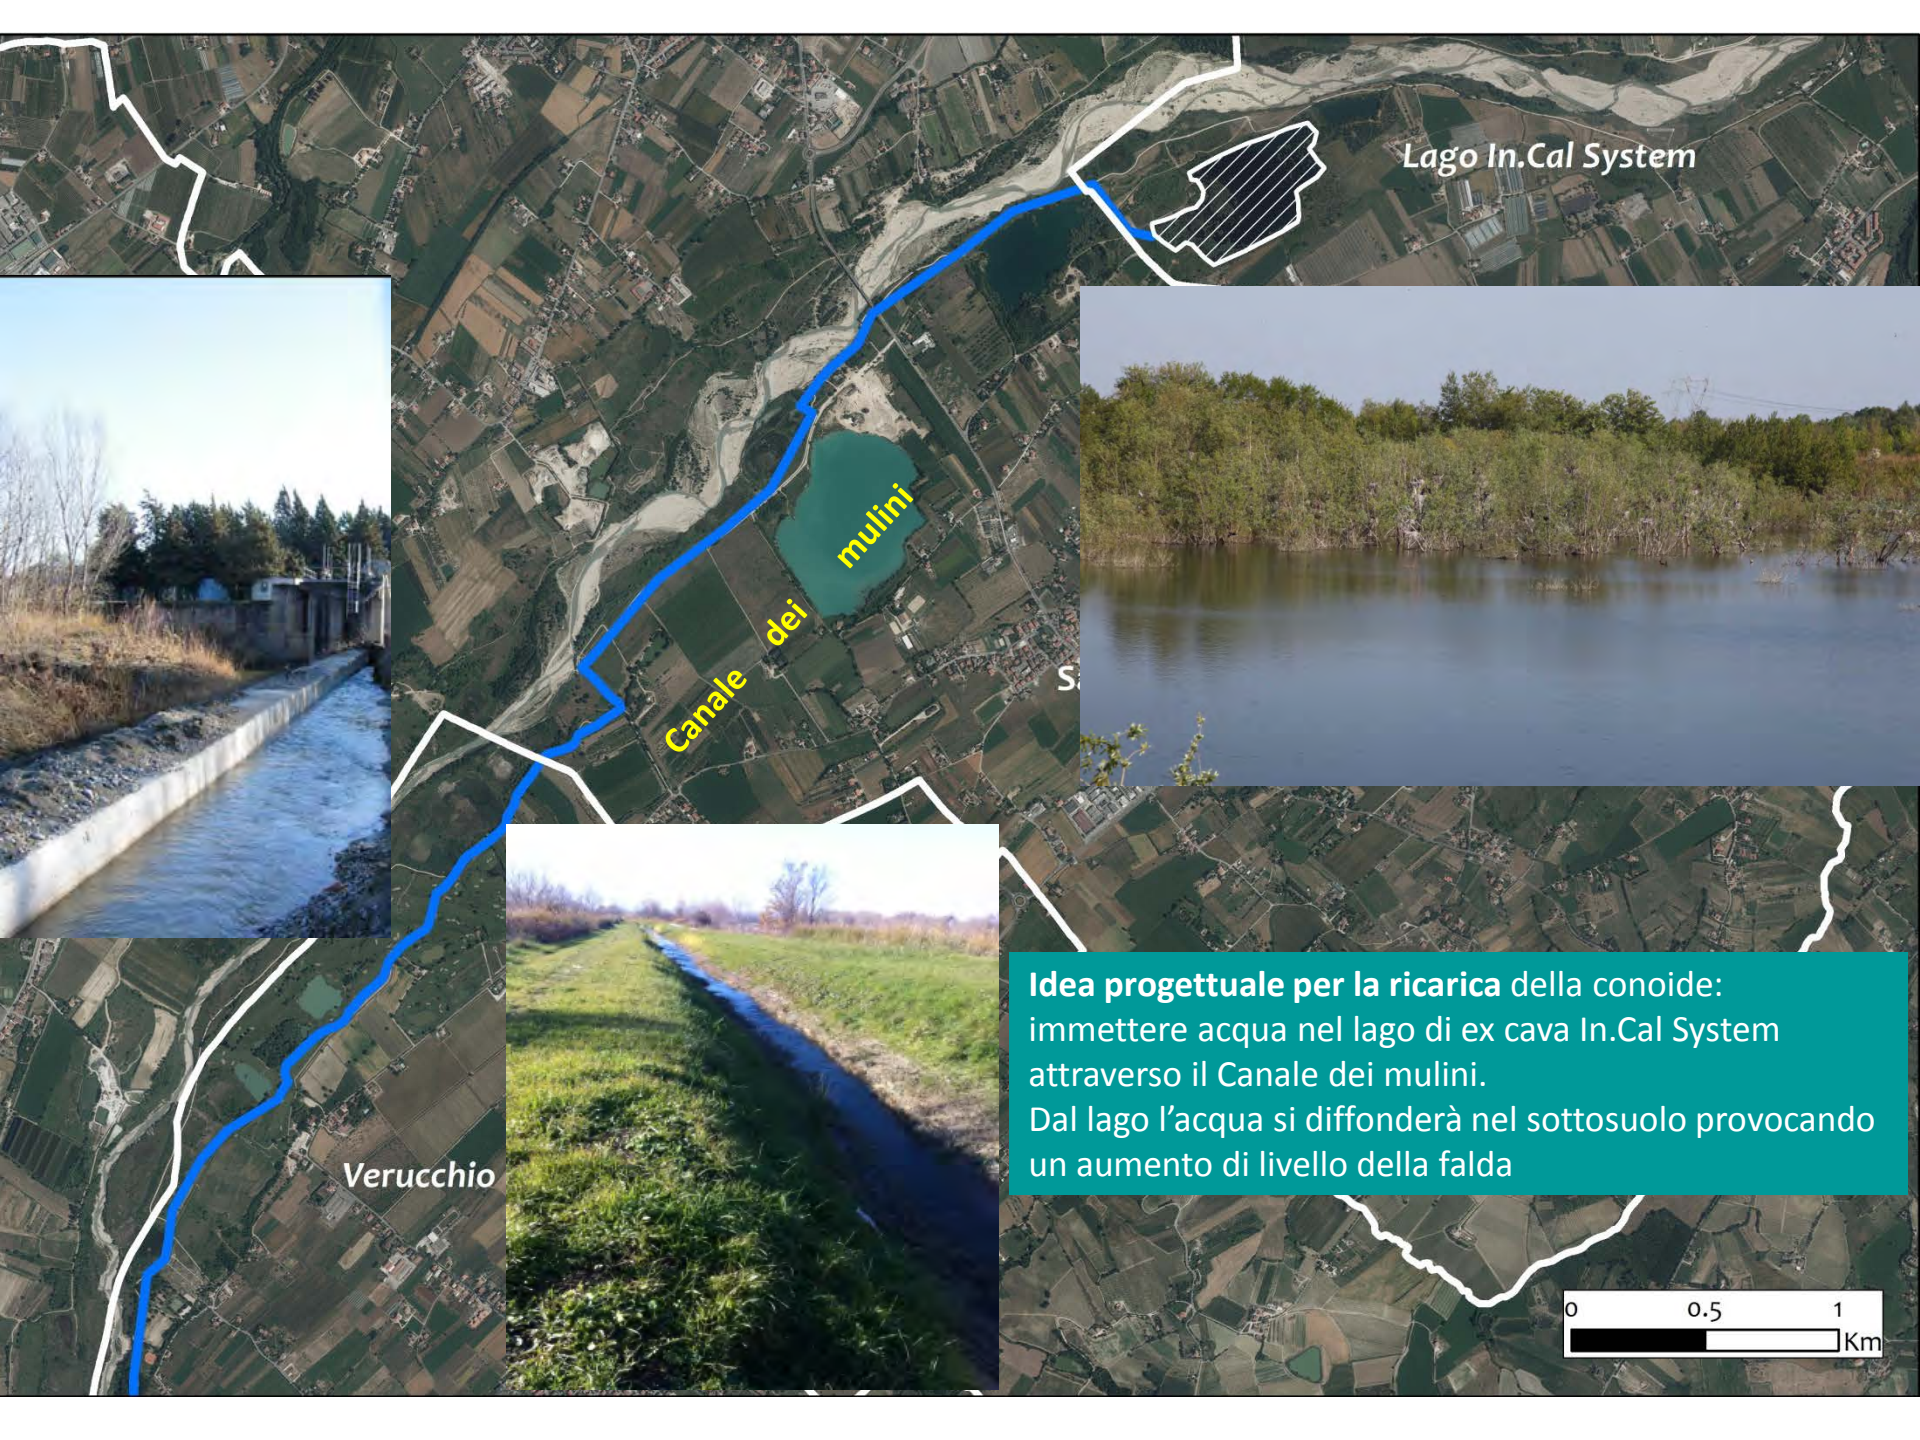
Lago In.Cal System

Canale dei mulini

Verucchio

Idea progettuale per la ricarica della conoide:
immettere acqua nel lago di ex cava In.Cal System attraverso il Canale dei mulini.
Dal lago l'acqua si diffonderà nel sottosuolo provocando un aumento di livello della falda

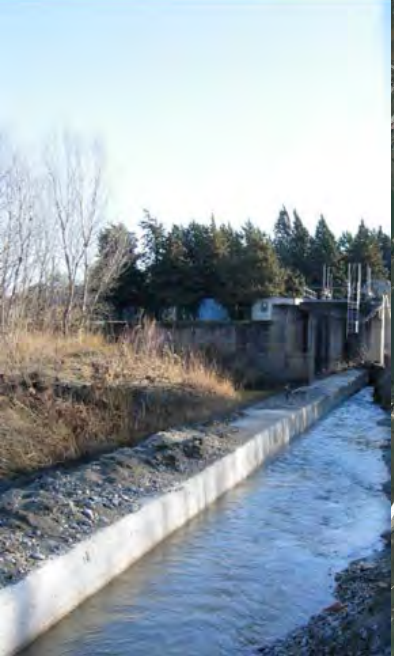
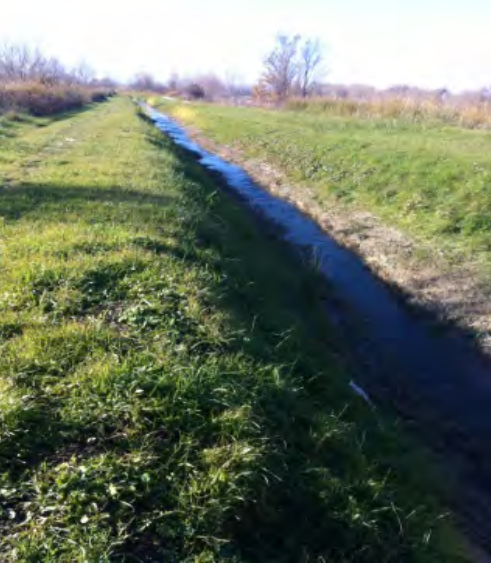
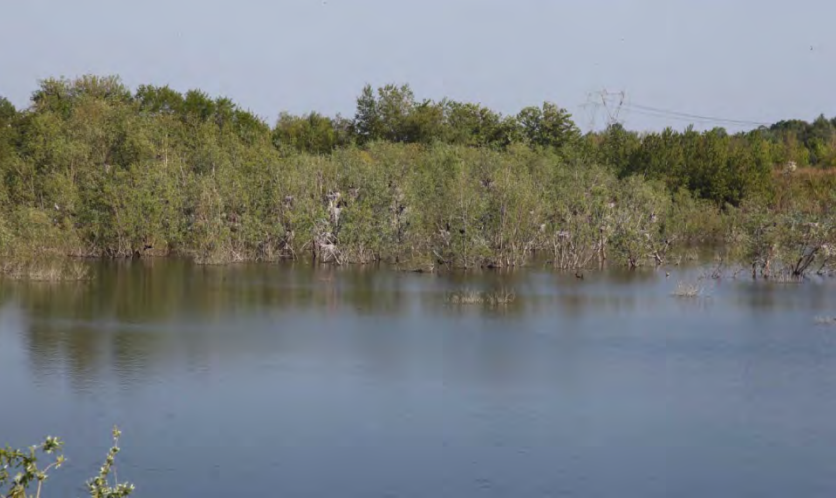
Esempi di impianti di ricarica in condizioni controllate (Dillon, 2005)

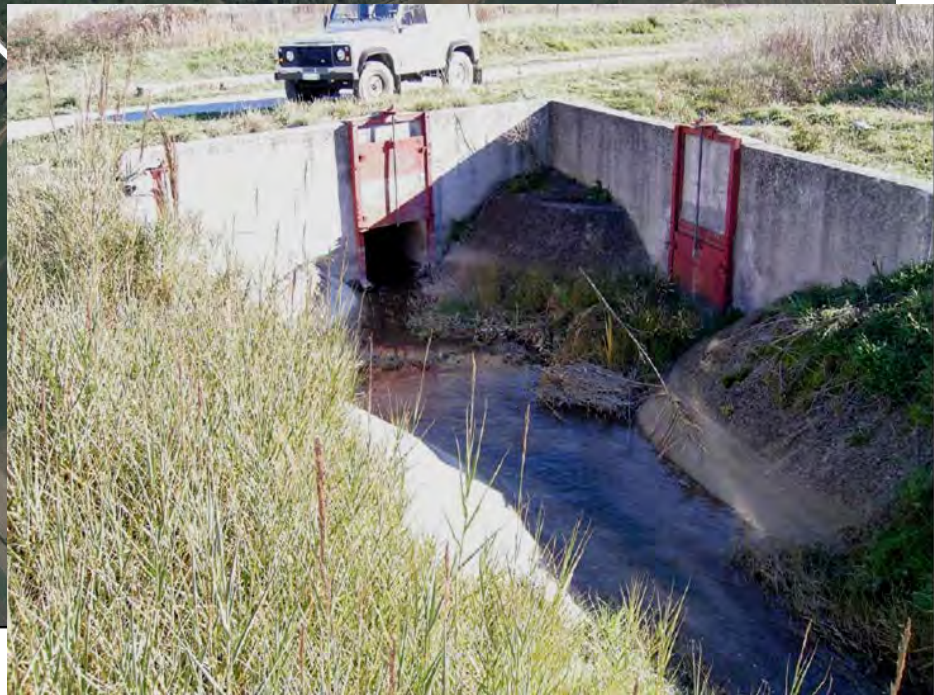
Lago In.Cal System
Superficie 16 ettari

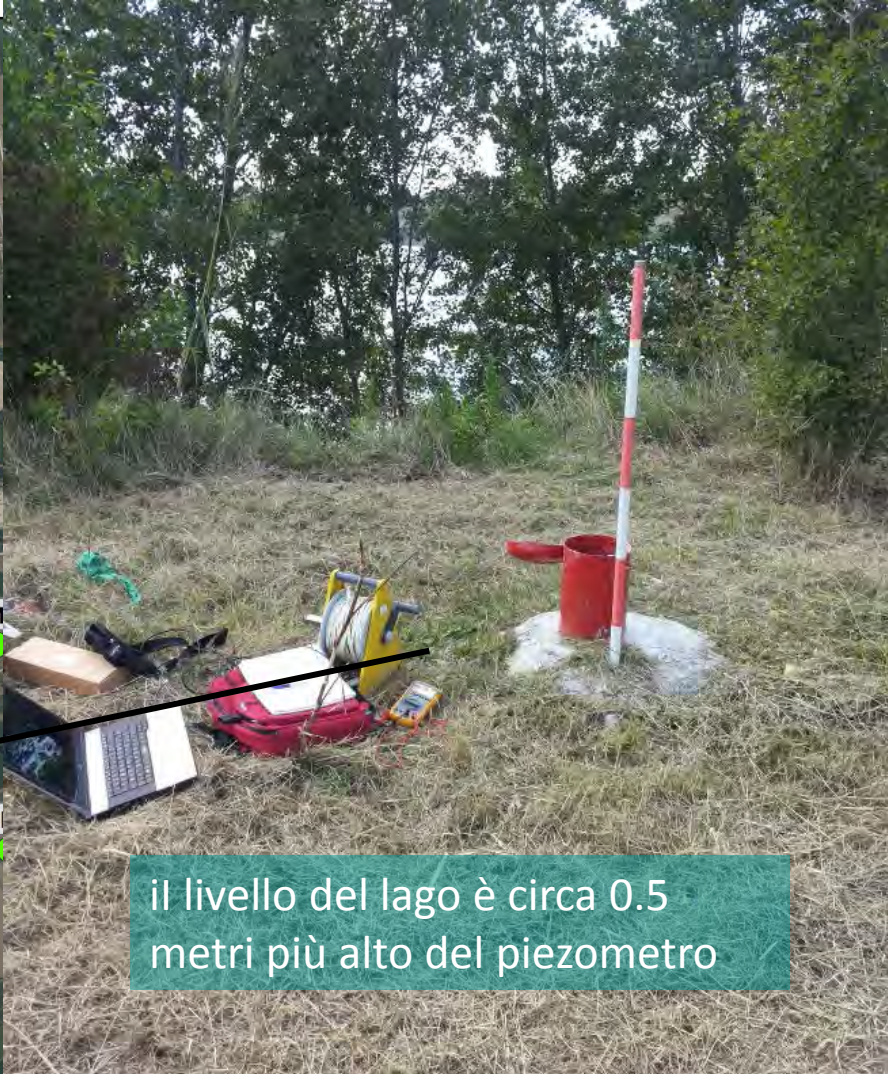
misuratori in continuo

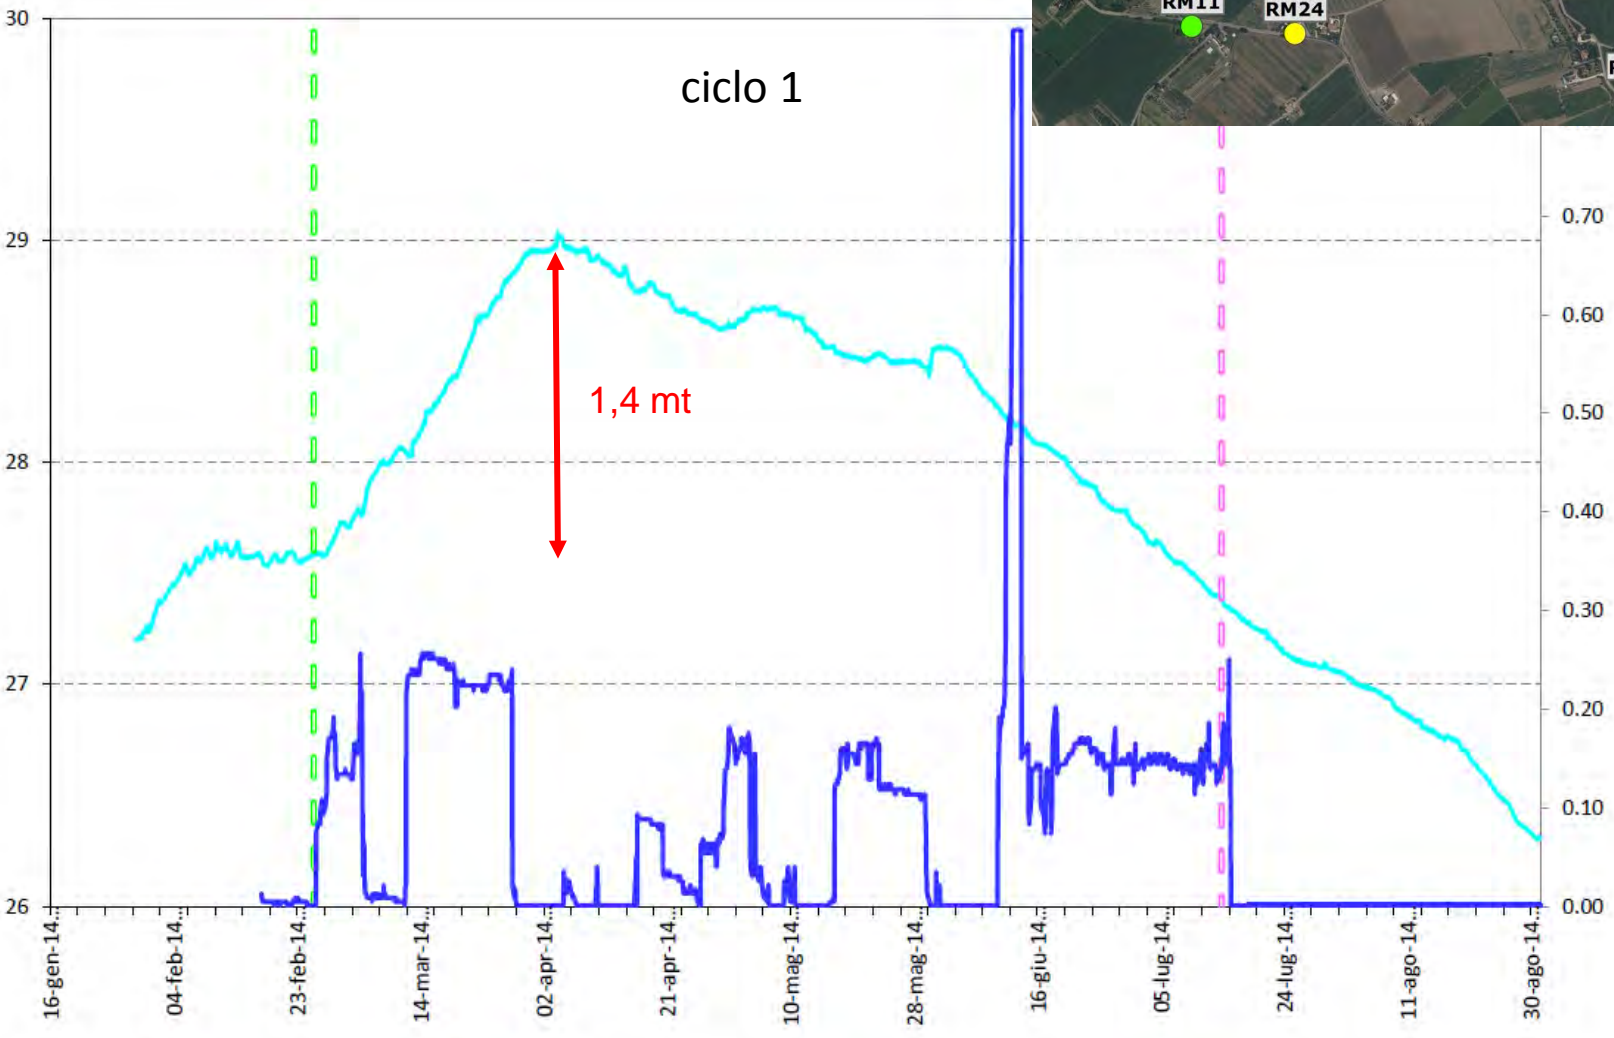
RM3 (470 mt dal lago)

ciclo 1

1,4 mt

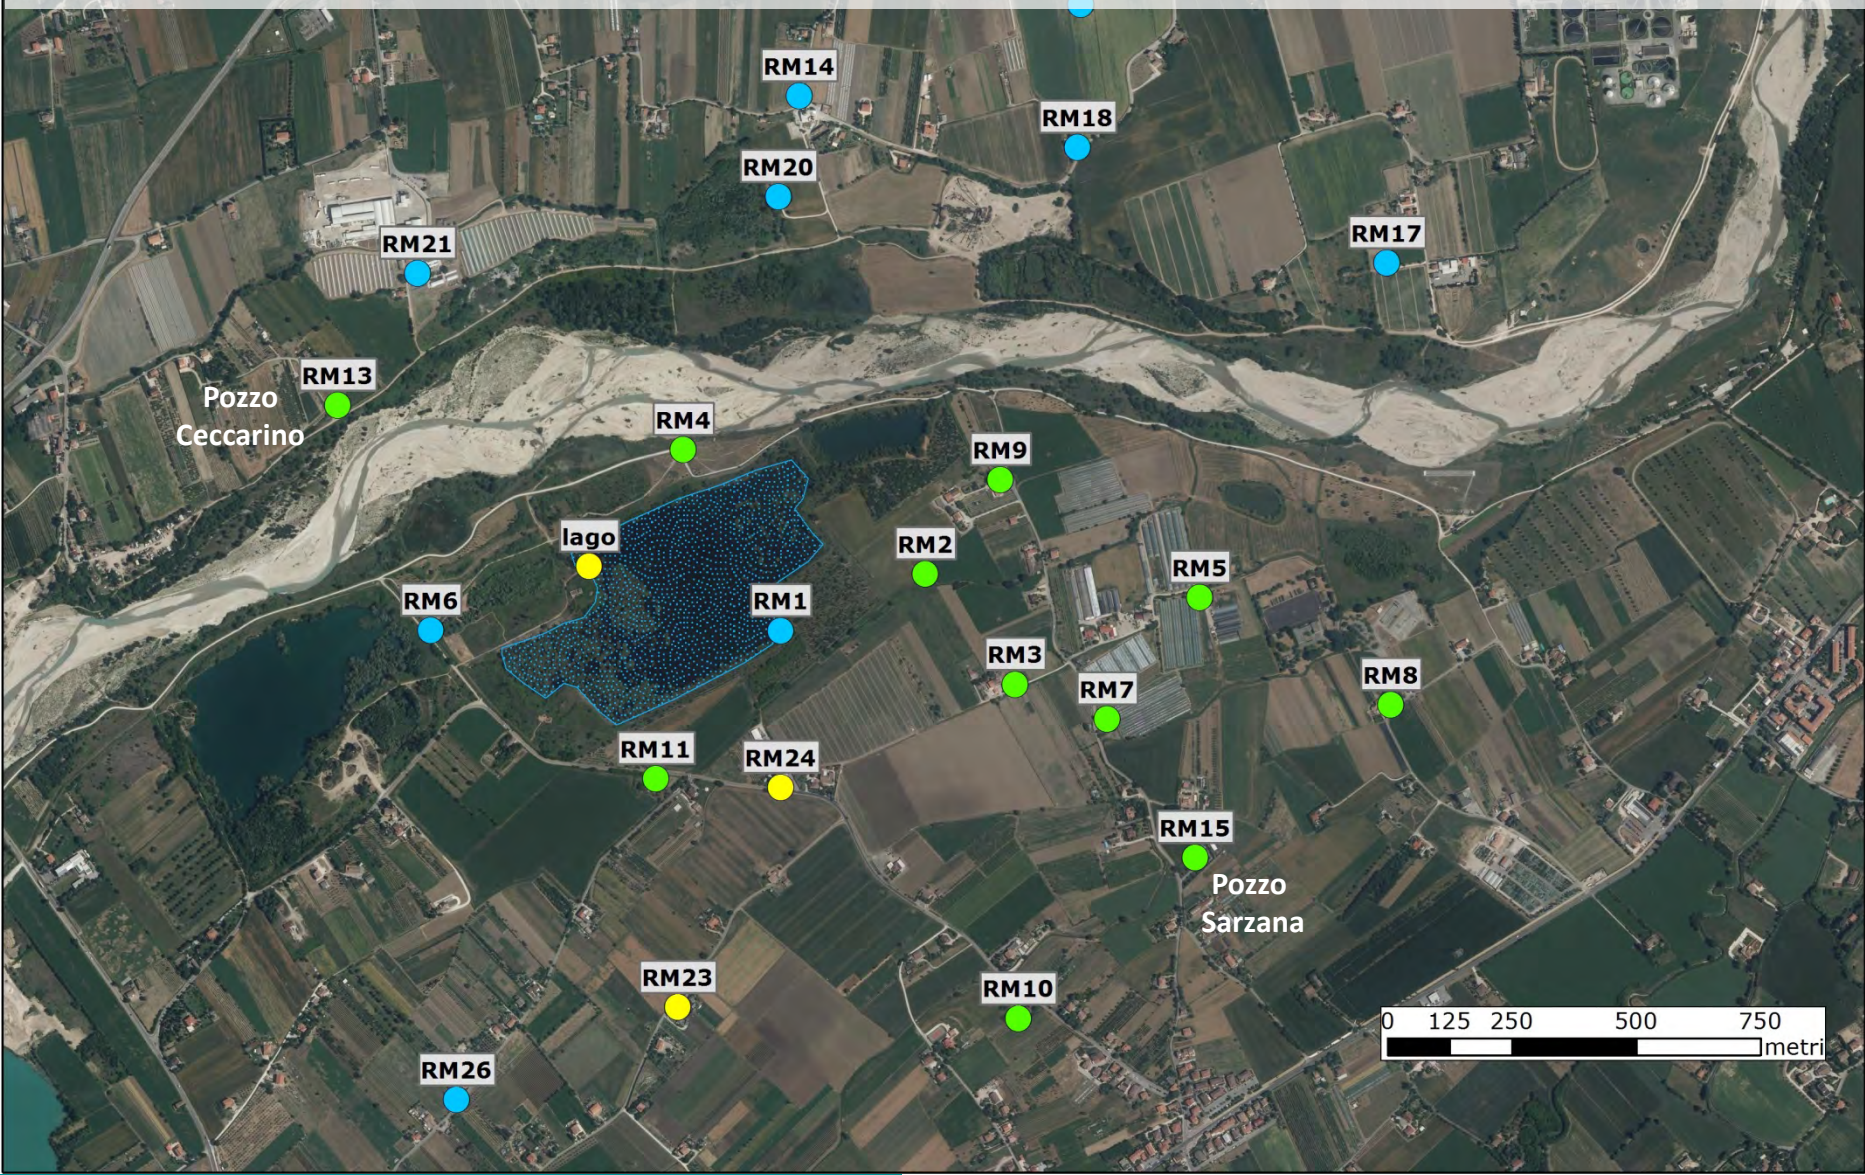
Da dicembre 2014 campionamenti per analisi chimiche delle acque di falda (totale 64 campioni) .
Su ogni campione : Cloruri, Nitrati, Solfati, Calcio, Magnesio, Potassio, Sodio e Bicarbonati (Analisi Lab. ARPAE di Ravenna)

Rete di monitoraggio qualità (14 punti gialli e verdi)
