# Effetti del sisma sul drenaggio idraulico della pianura: le idrovore

*Giuseppe Bortone*

*Martedì 21 maggio 2013*

***“Effetto Sisma 2012 – suolo e strutture”***

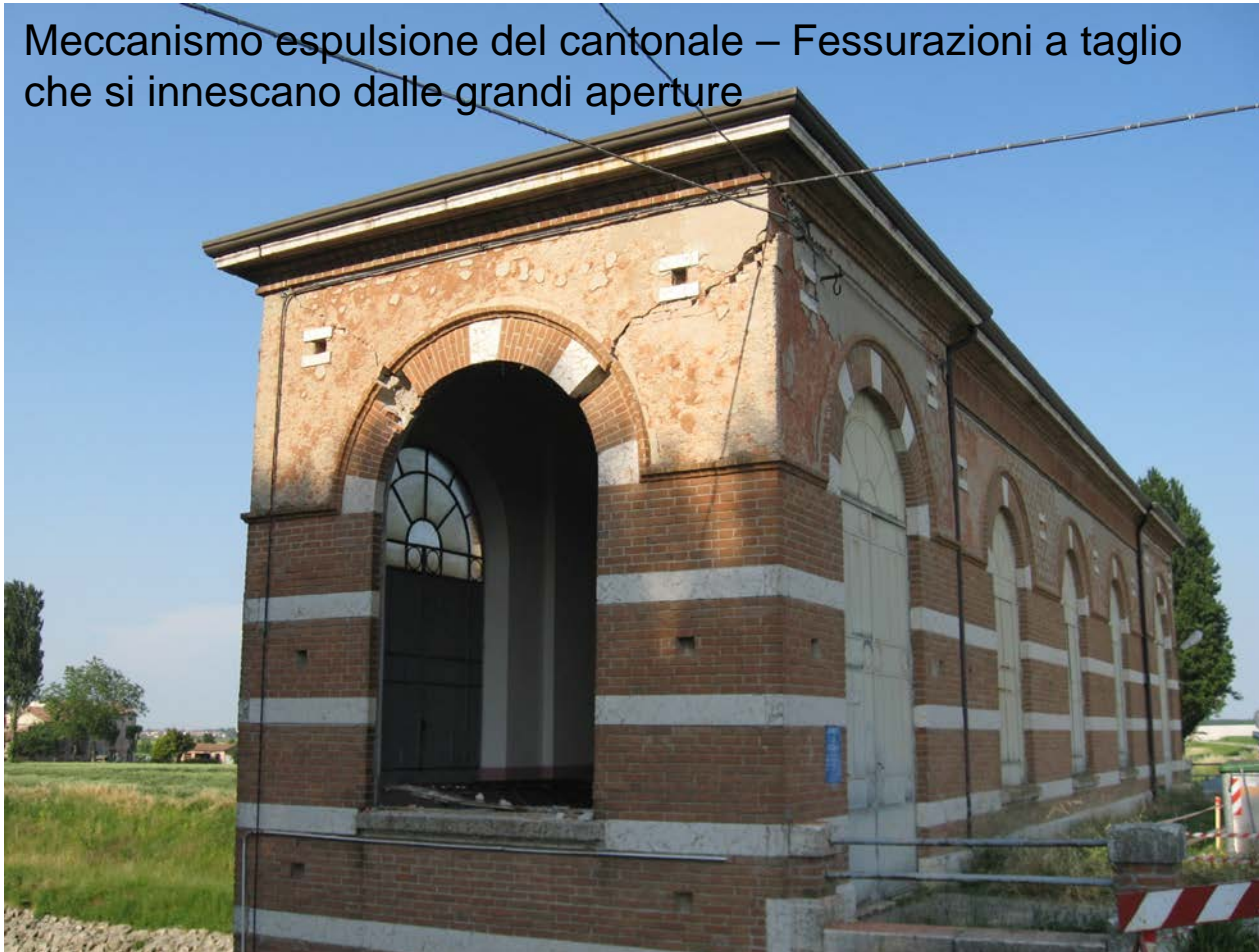
# Interventi provvisori sulle strutture “storiche” Botti San Prospero

Meccanismo espulsione del cantonale – Fessurazioni a taglio che si innescano dalle grandi aperture

Gli interventi su tali manufatti storici sono stati concordati con la Soprintendenza di Brescia competente per territorio, che ha dimostrato ampia sensibilità sia per gli aspetti storico-monumentali dei manufatti, che per la loro rilevante funzionalità idraulica, consentendo al Consorzio di raggiungere gli obiettivi di primissima messa in sicurezza in tempi rapidi

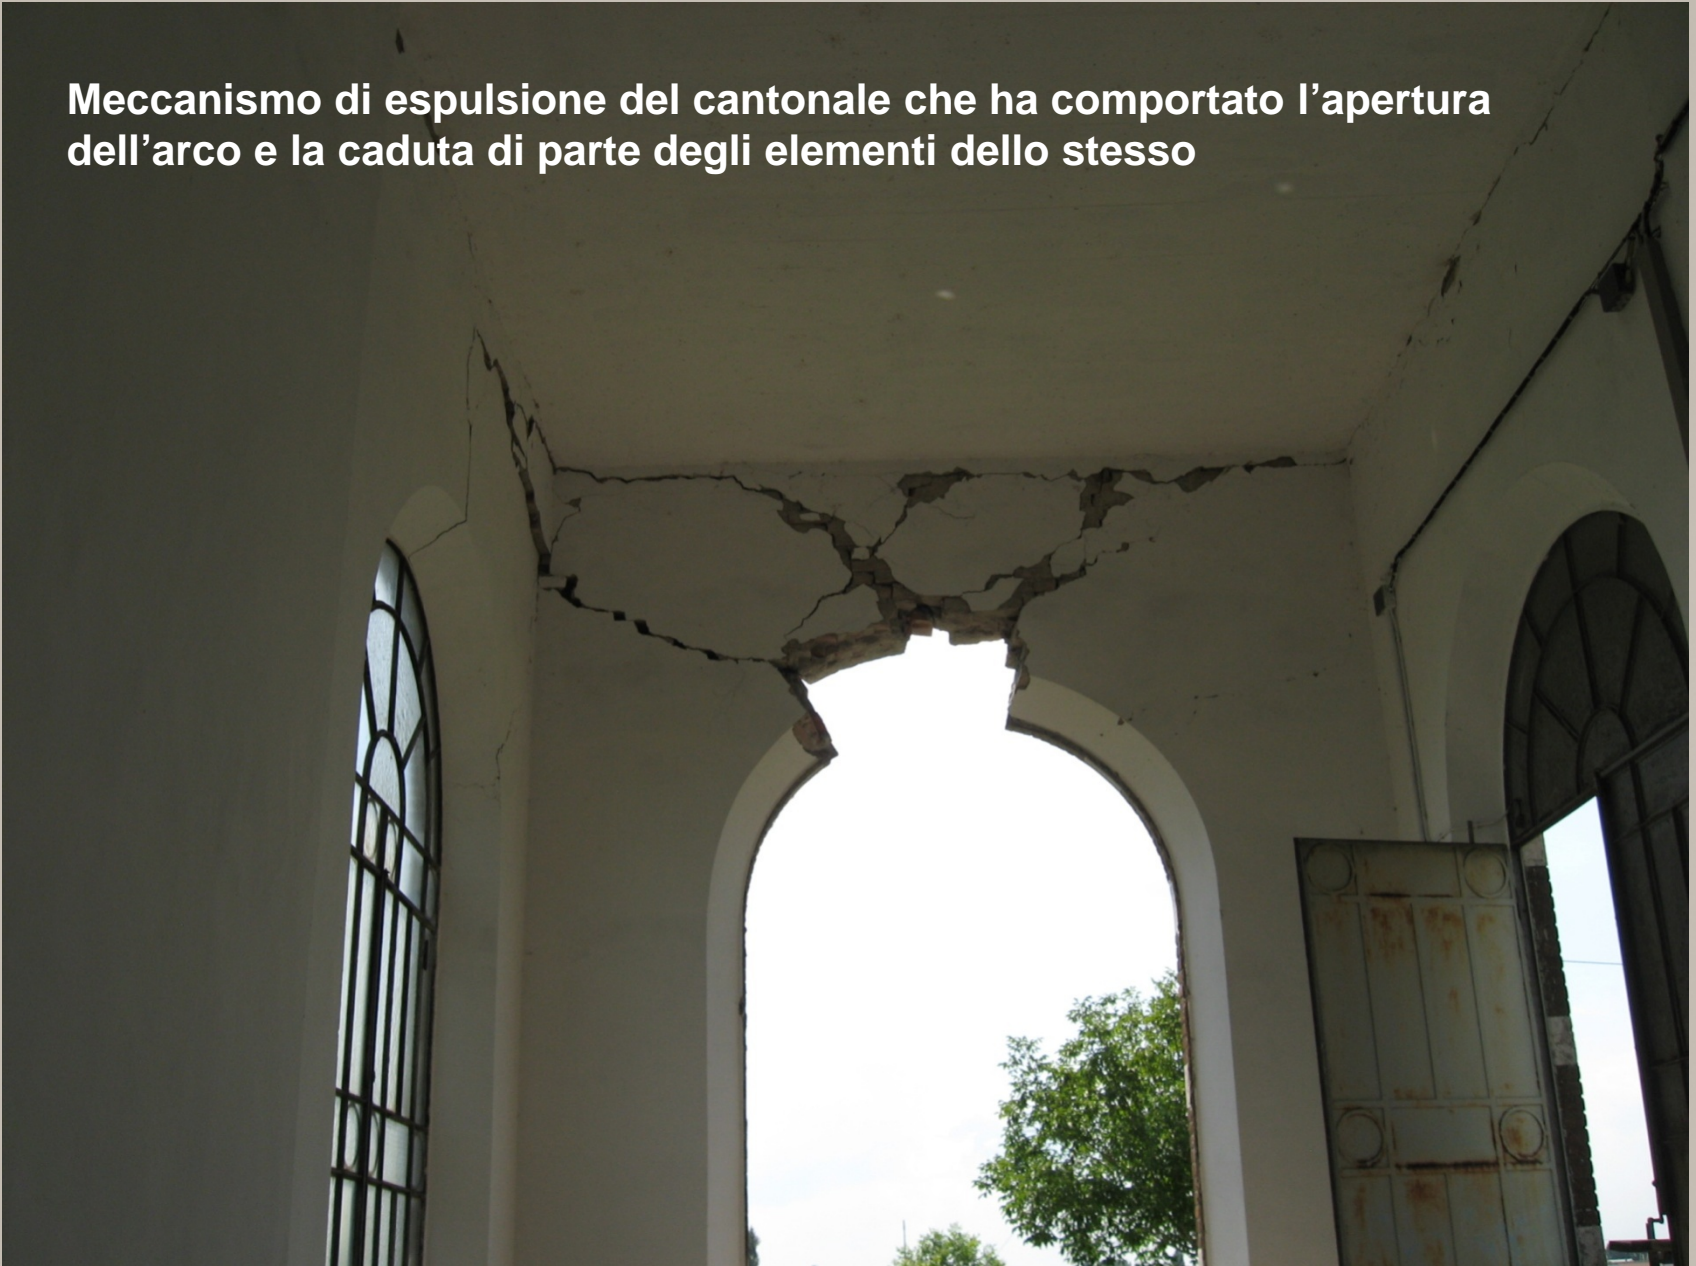
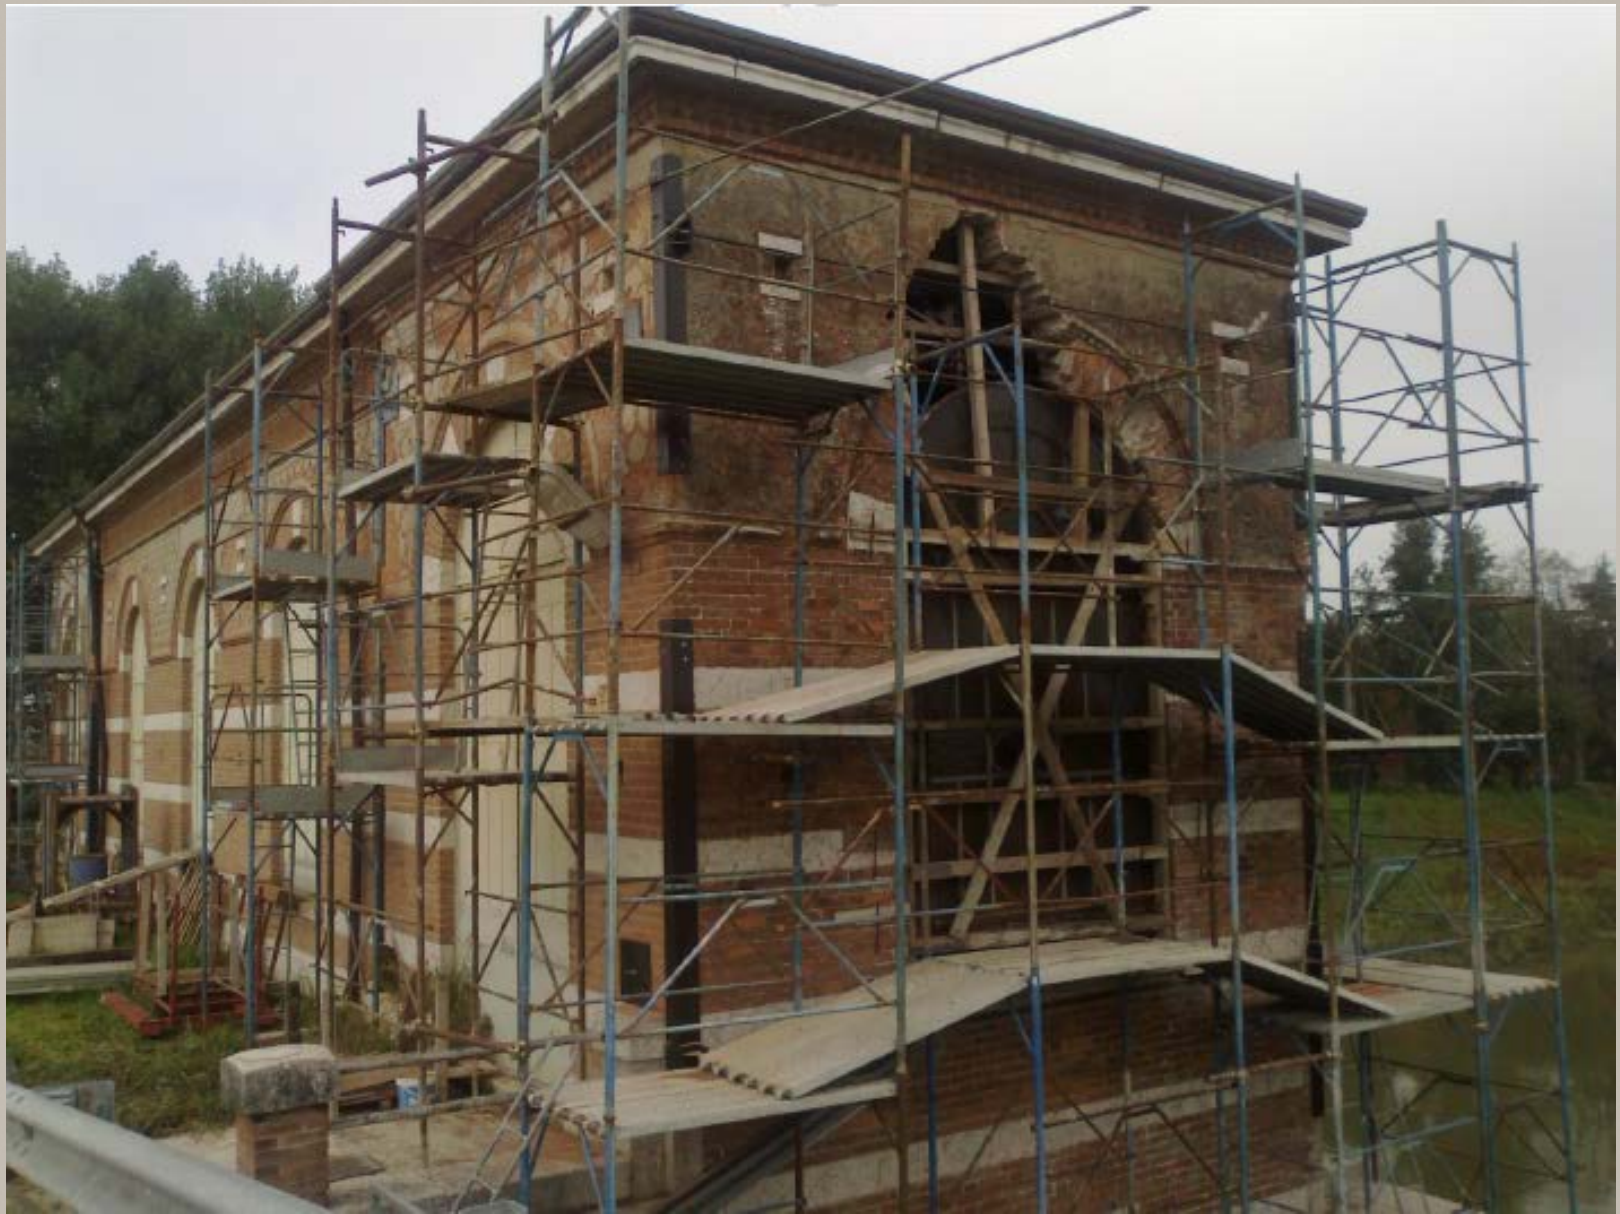
**Meccanismo di espulsione del cantonale che ha comportato l'apertura dell'arco e la caduta di parte degli elementi dello stesso**

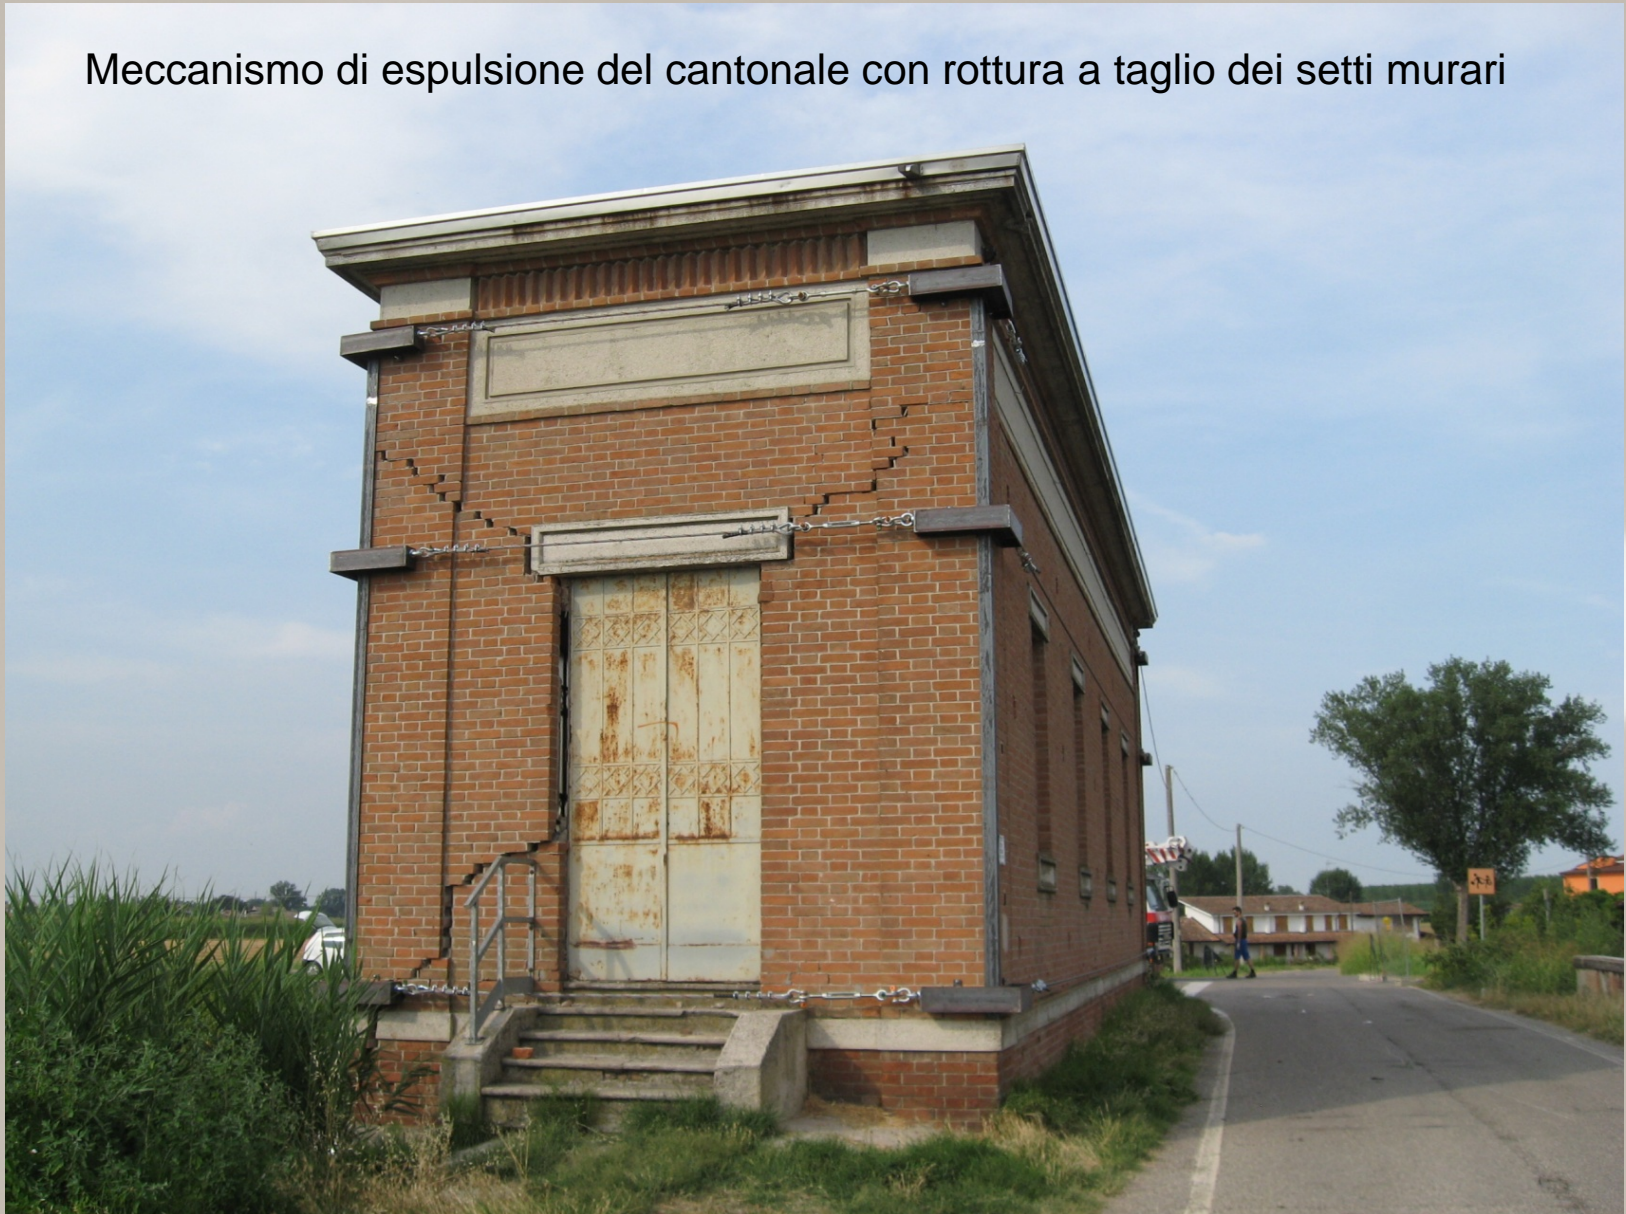
# Chiusa Gerra

Meccanismo di espulsione del cantonale con rottura a taglio dei setti murari

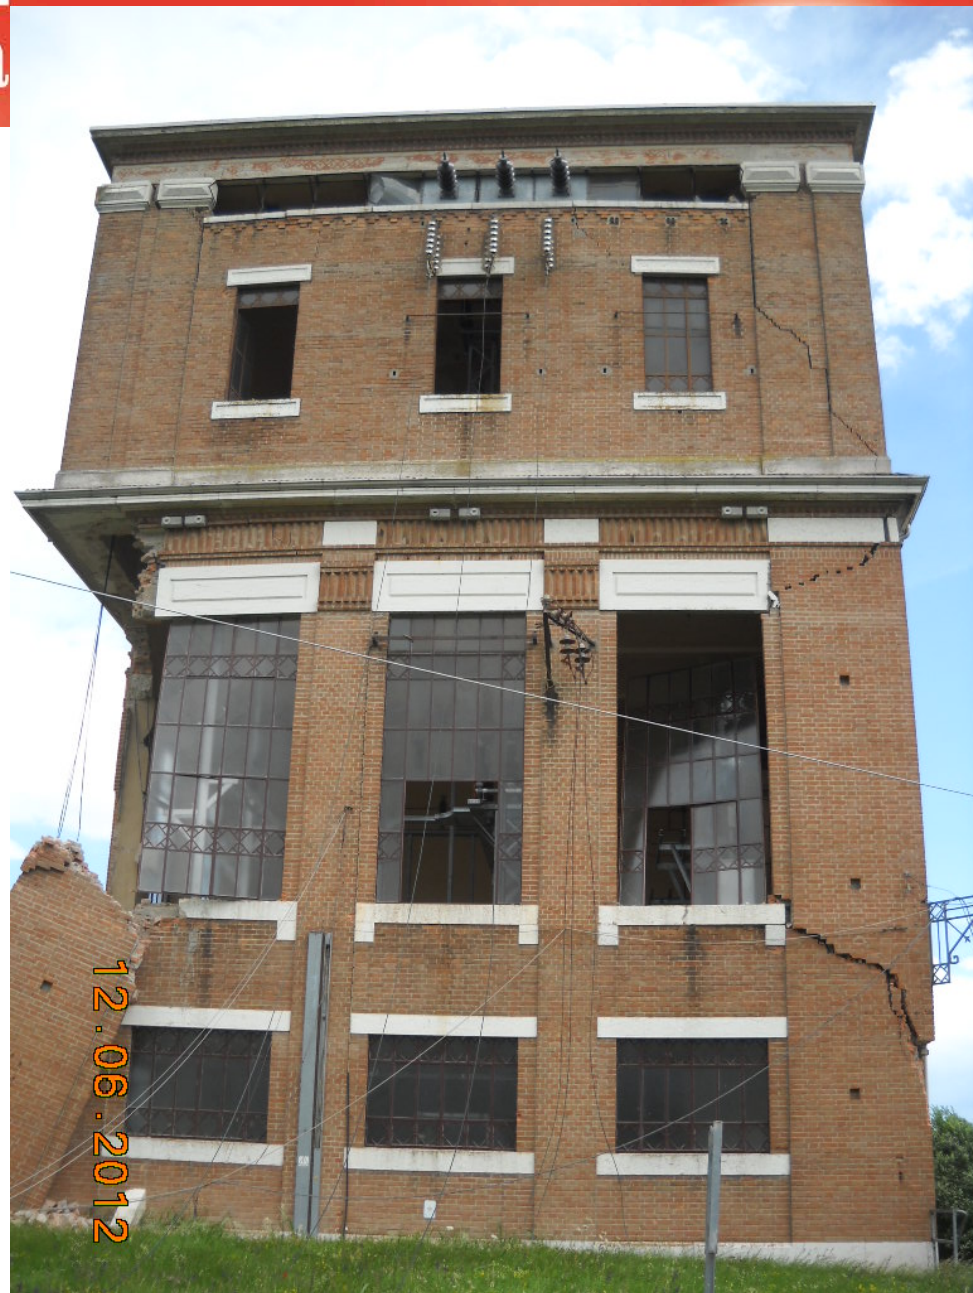
# Impianto di Mondine

La Torretta  
e i devastanti danni  
alla cabina  
elettrica in essa  
alloggiata

Espulsione dei cantonali (non  
compiuto a dx)

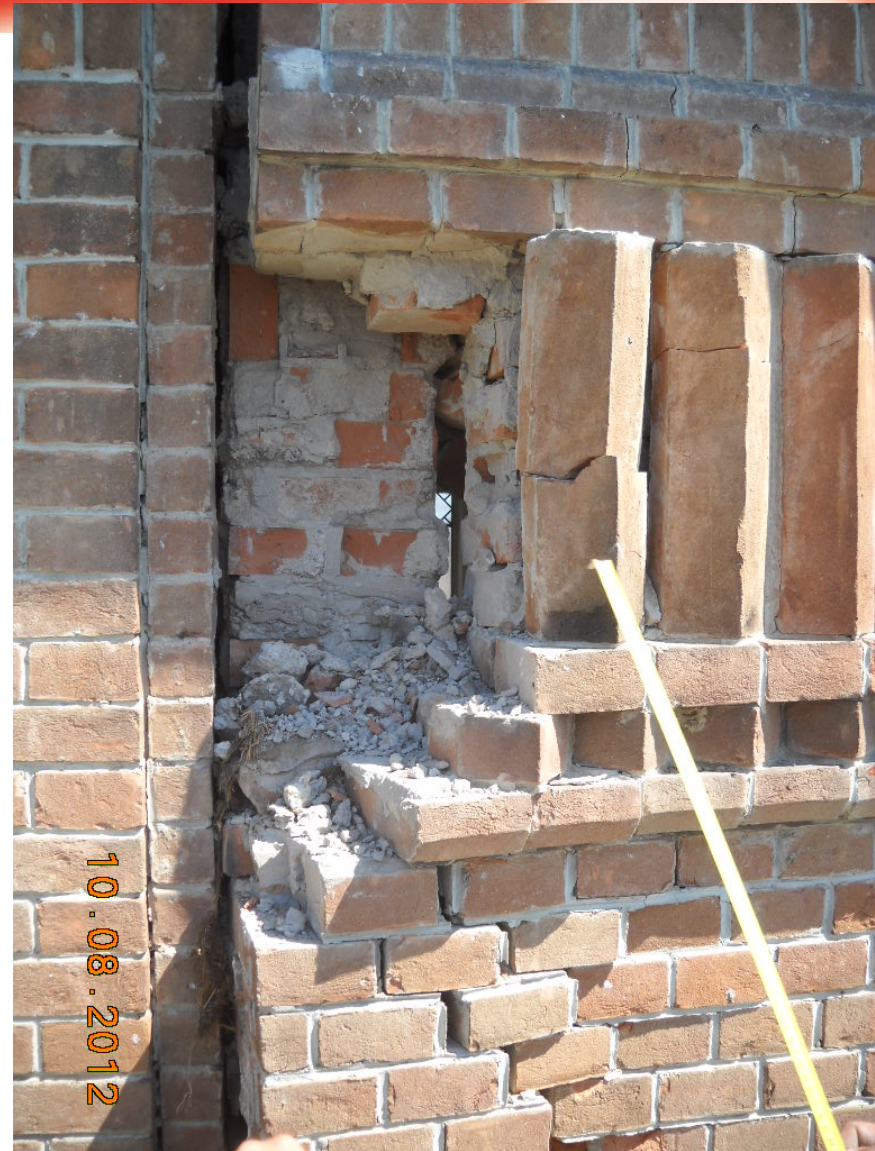
# il martellamento dei giunti strutturali (non sismici)

Disgregazione della  
muratura per fenomeni  
di martellamento con  
strutture adiacenti

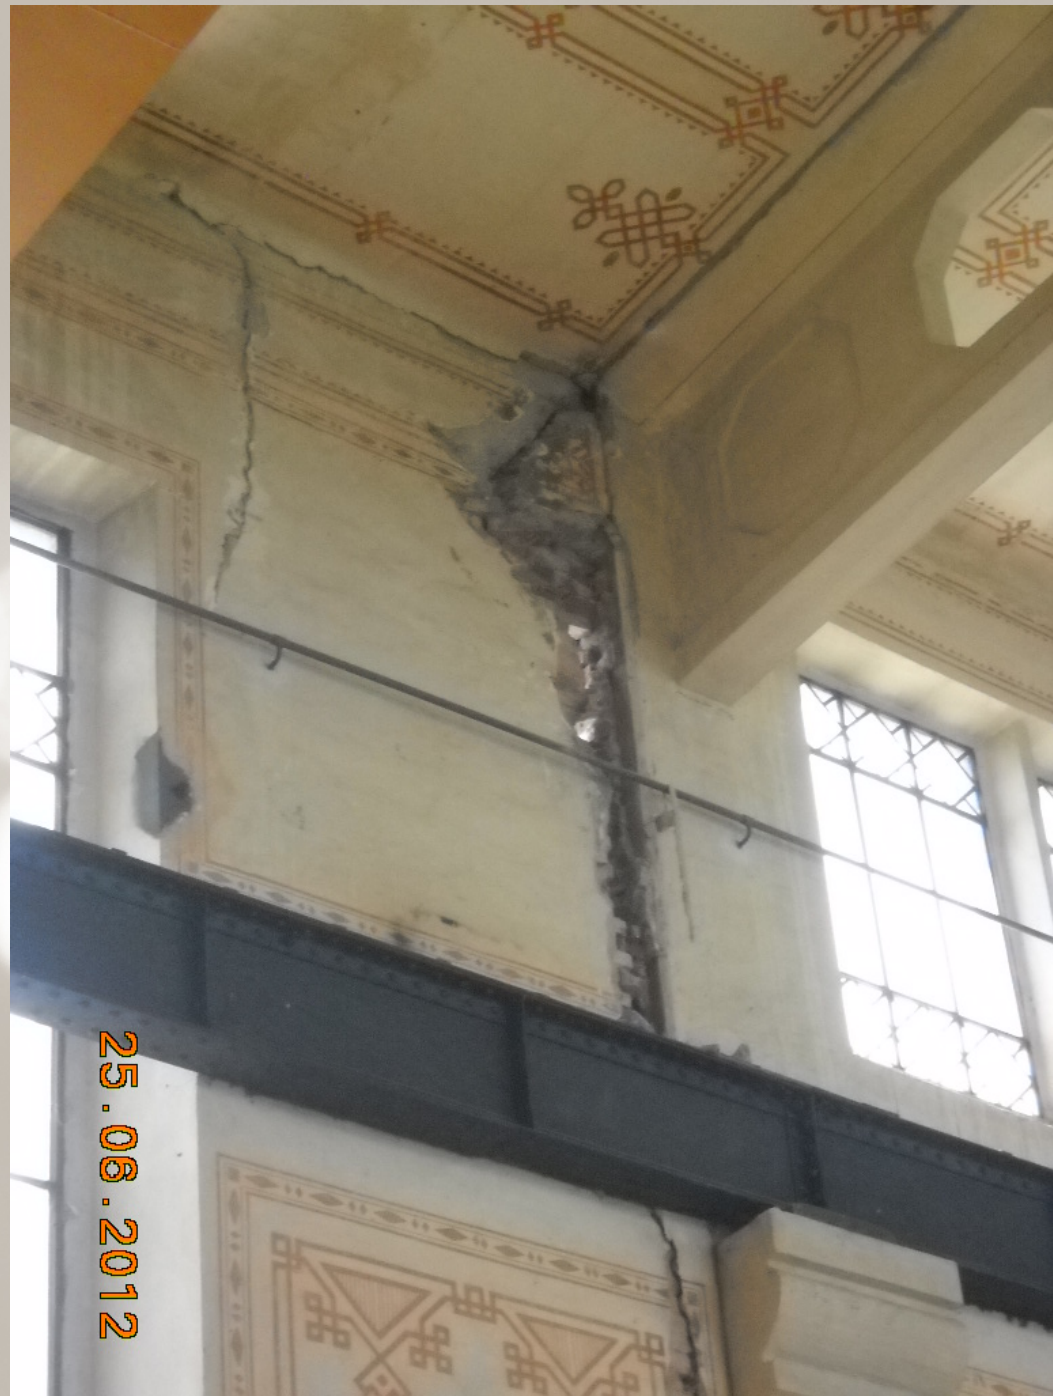
Sala Macchine  
interno:  
il martellamento  
dei giunti  
strutturali e lo  
squarcio nelle  
murature

(martellamento in presenza di  
discontinuità strutturali)

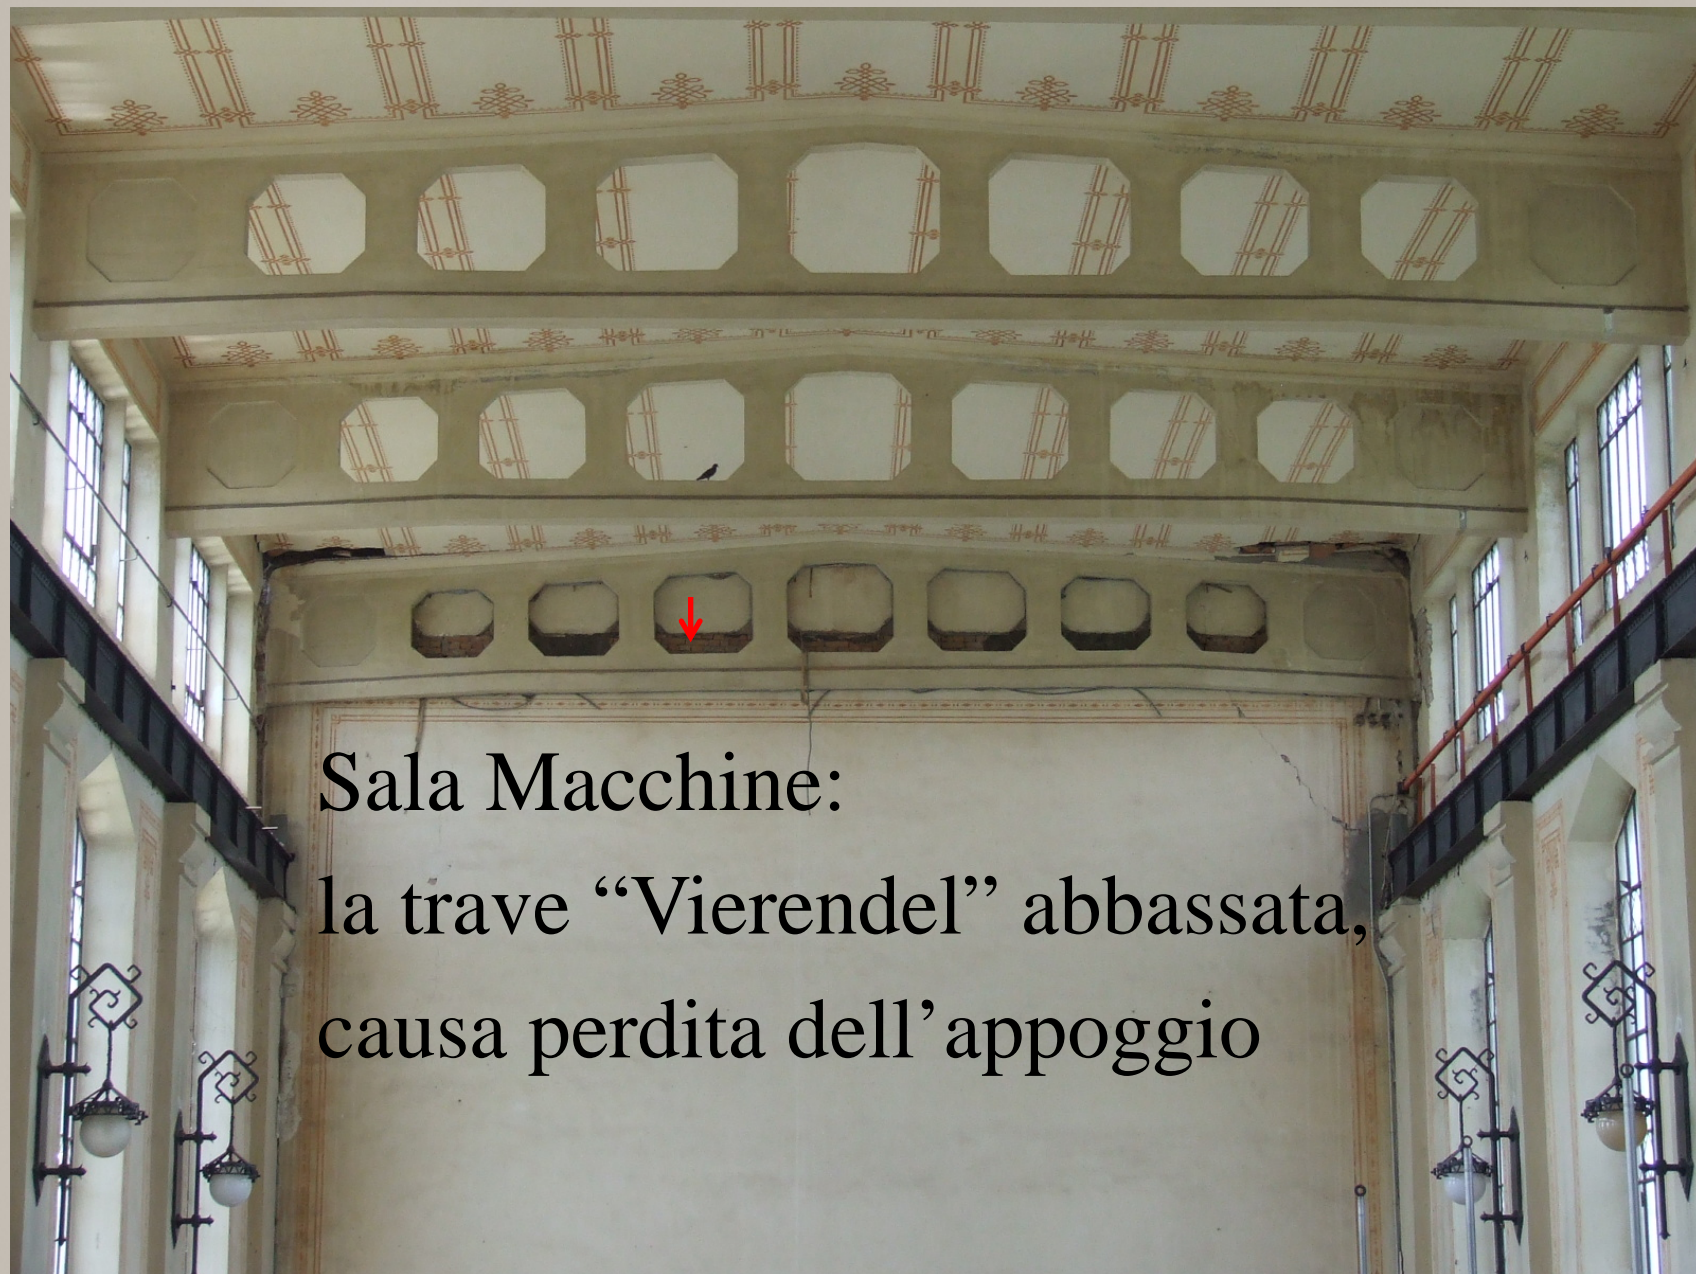
Sala Macchine:  
la trave “Vierendel” abbassata,  
causa perdita dell’appoggio

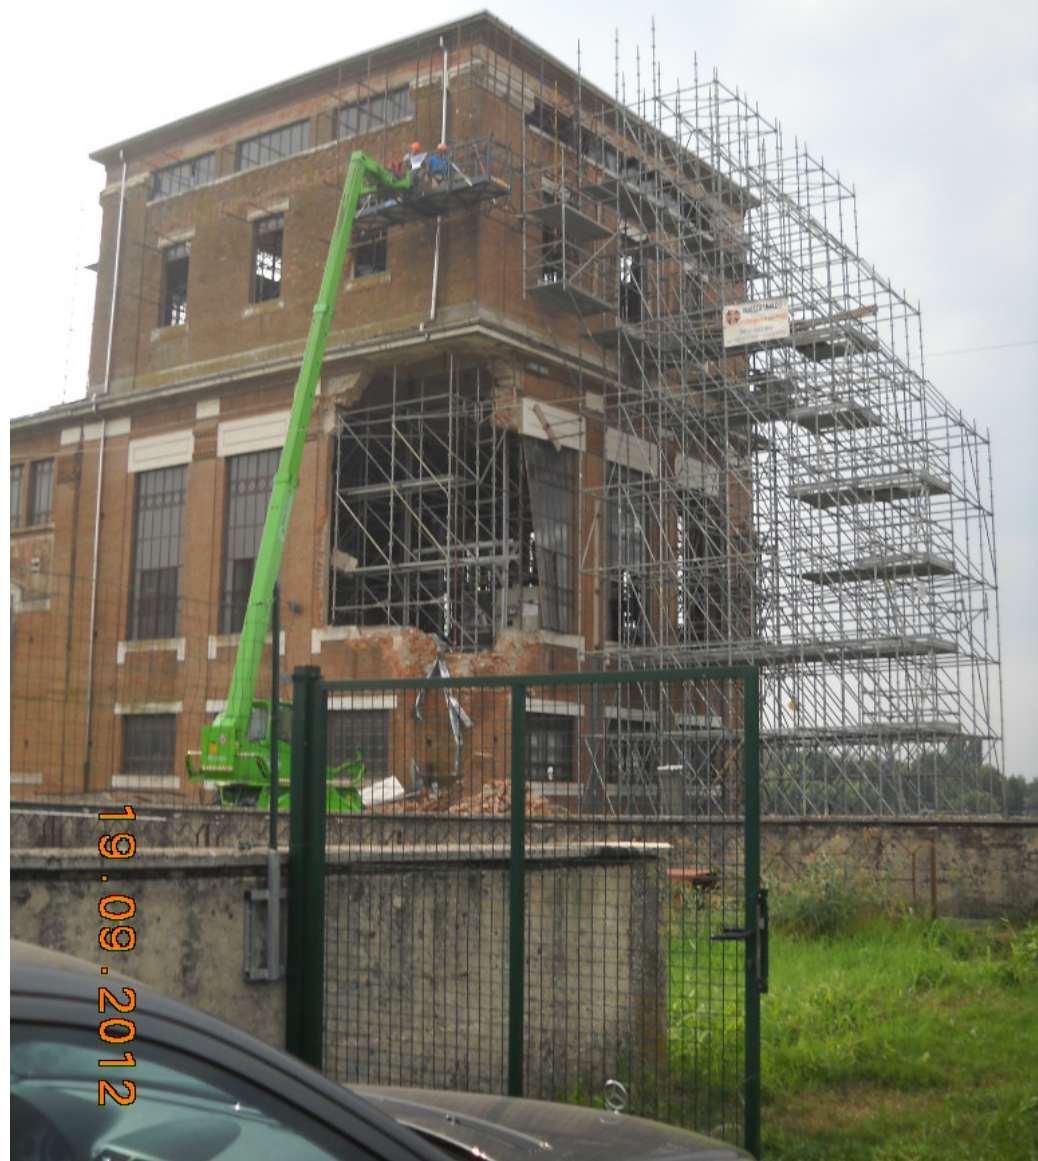
La Torretta:

Il “Castello di  
puntellamento  
esterno e  
temporaneo”

che ha consentito  
di avvicinarsi in  
sicurezza alla  
struttura e che a  
fine lavori è stato  
rimosso

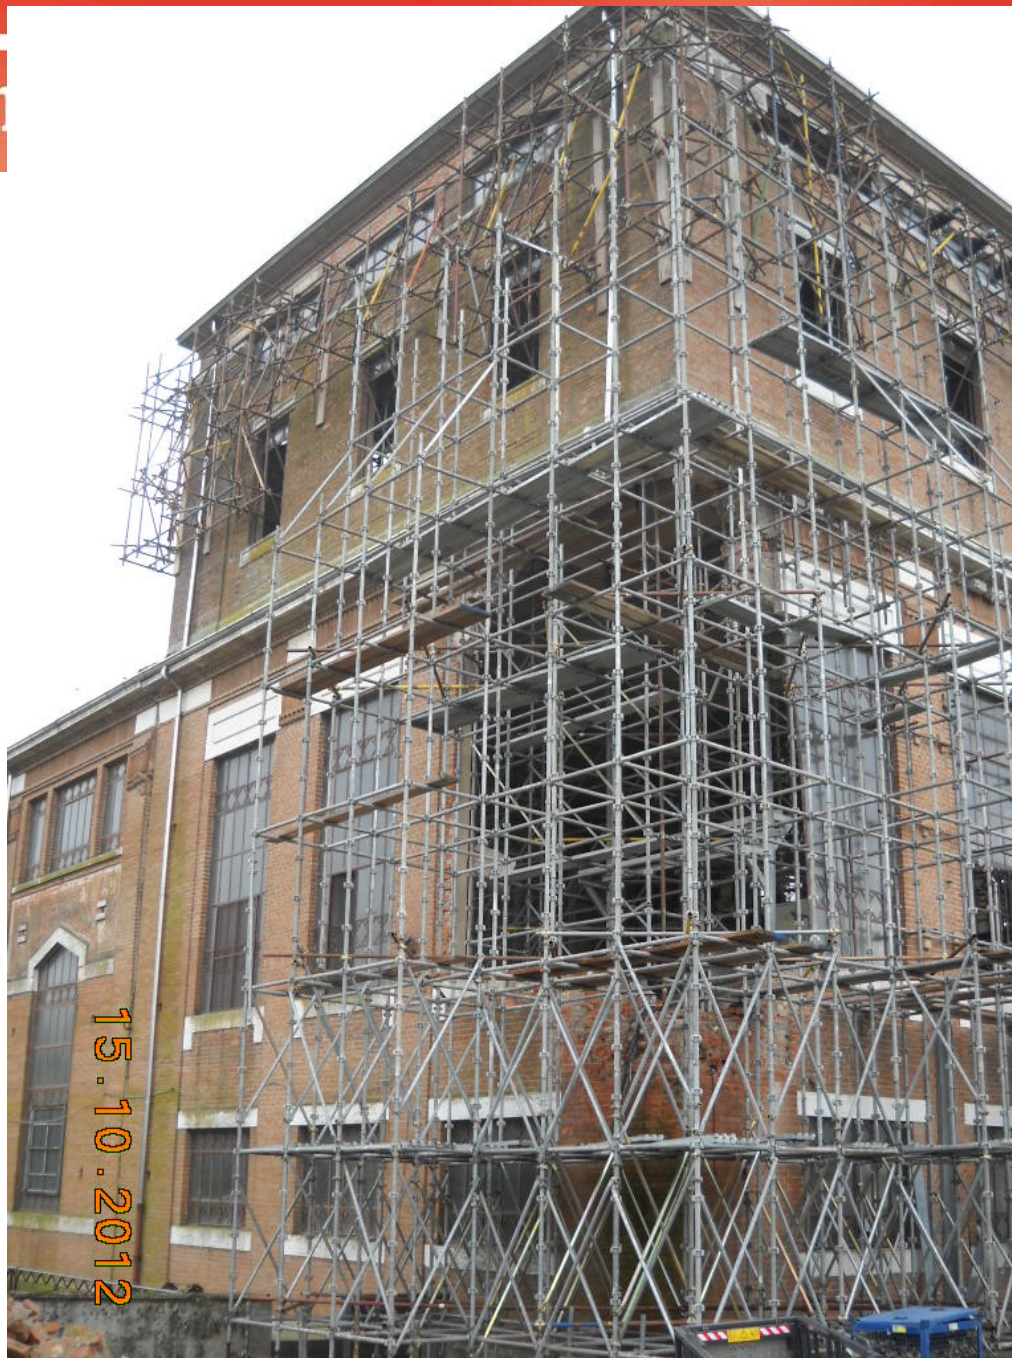
La Torretta:

il puntellamento  
con il sistema  
tubo-giunto

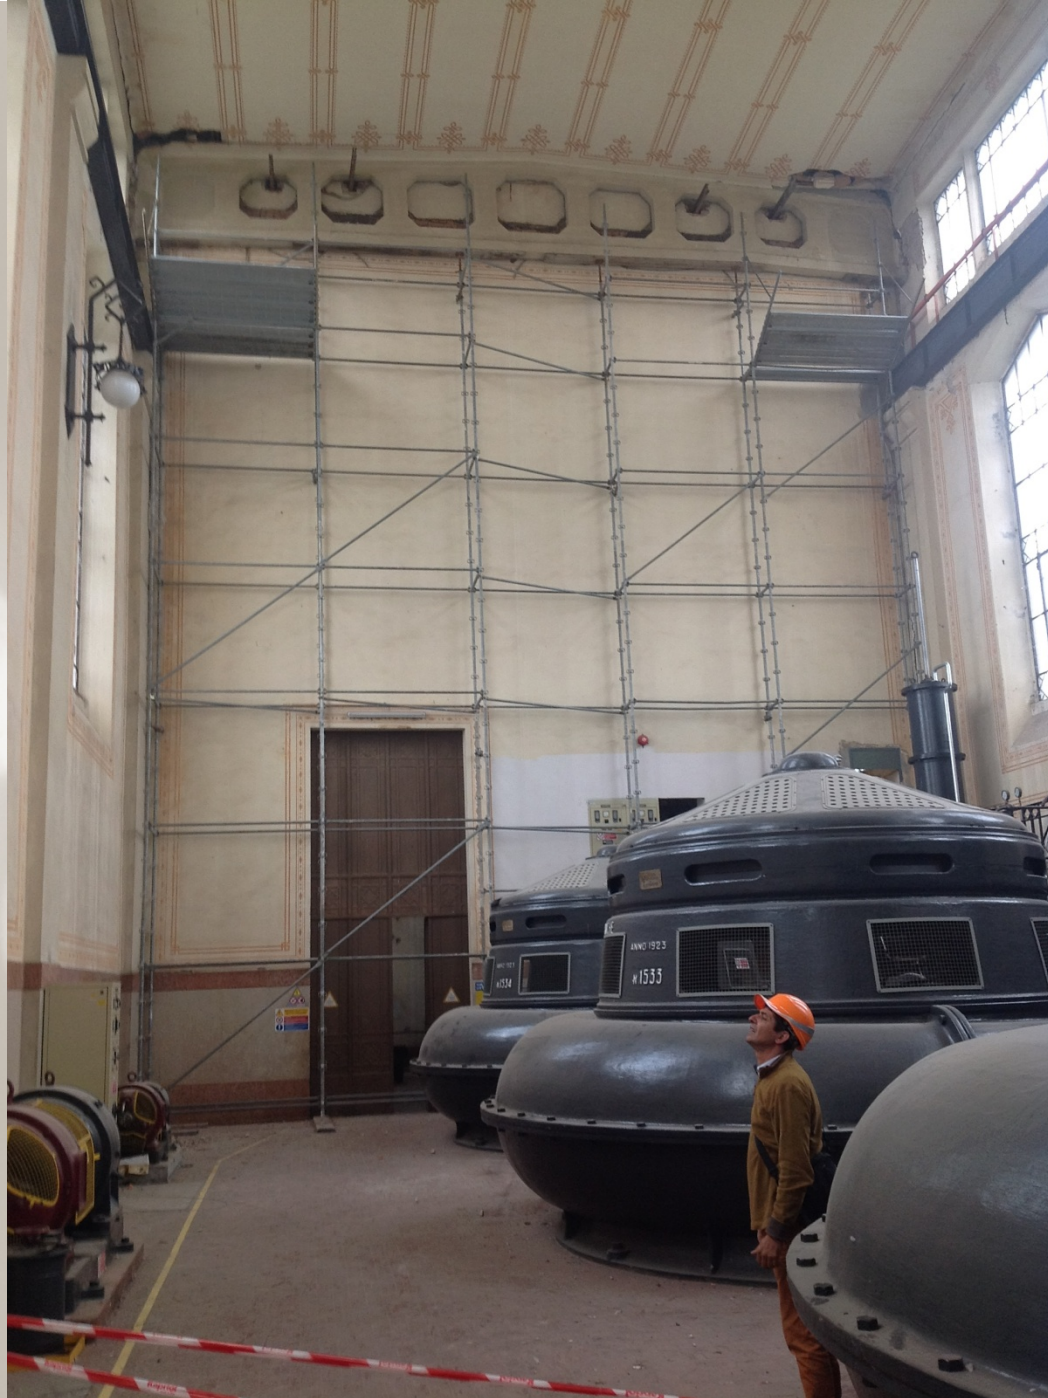
Sala Macchine:

Puntellamento della trave  
abbassata

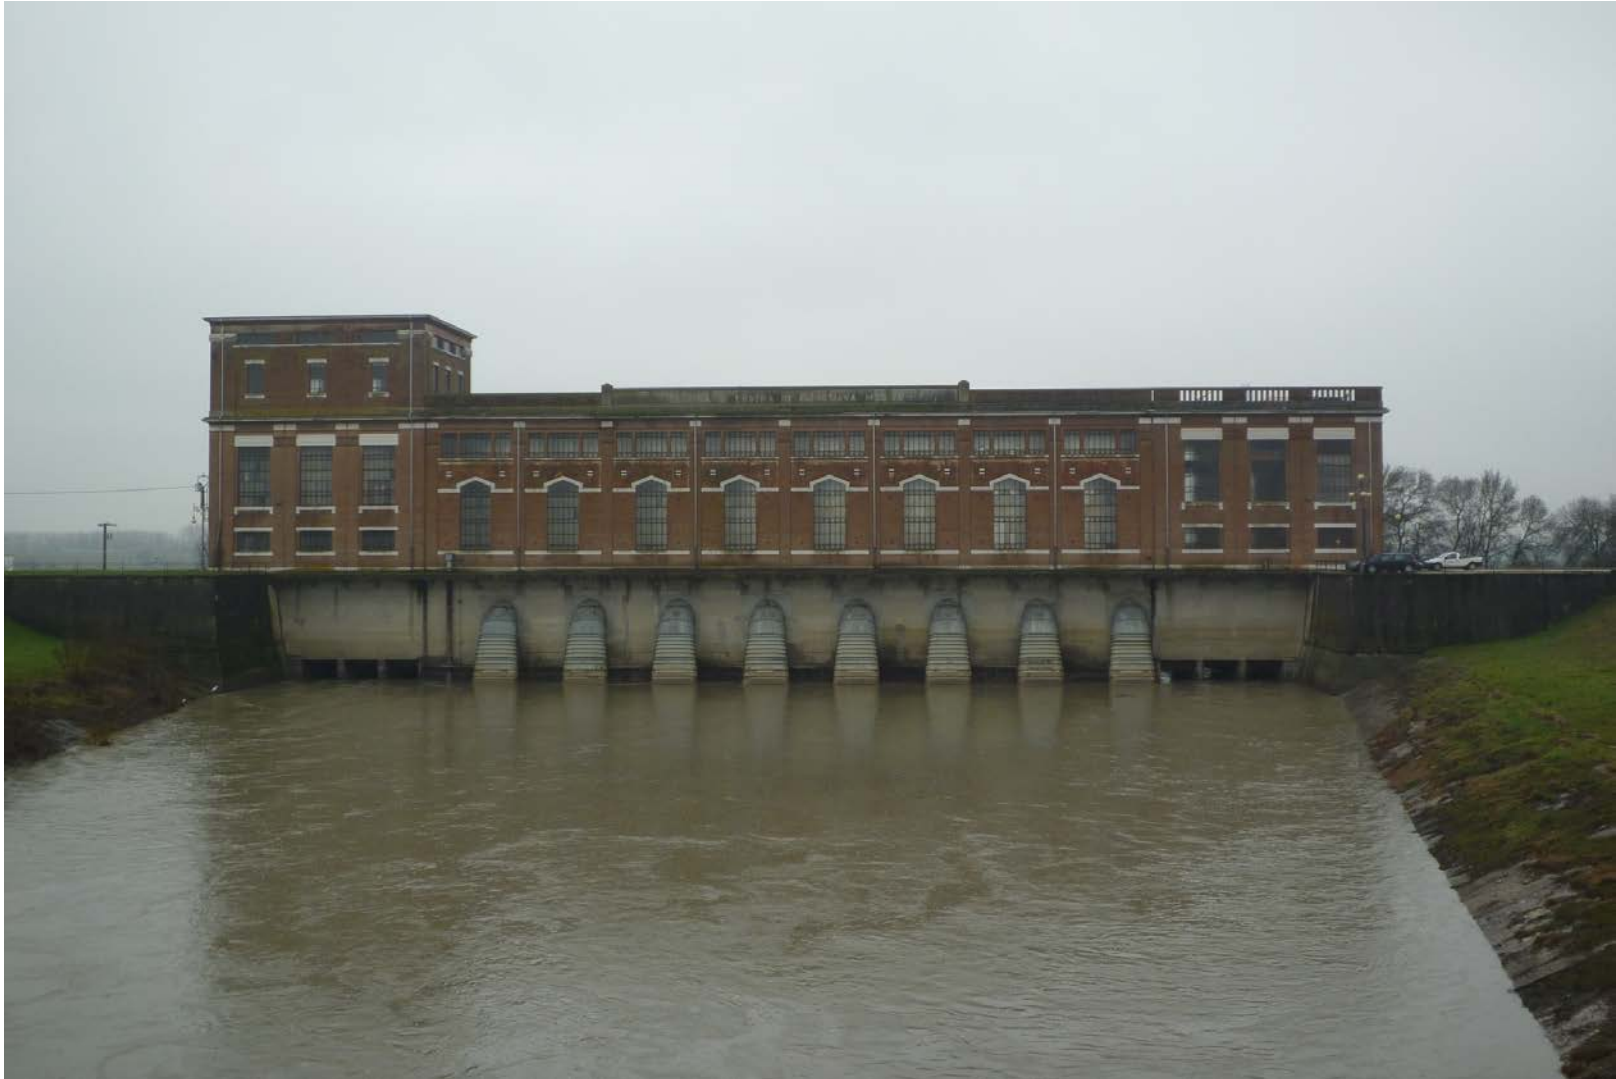
# Il caso degli Idrovori di S.Siro e Mondine

- dimensioni dei giunti di dilazione (pari a 4-5 cm), incompatibili con gli spostamenti relativi dei corpi sotto azioni simiche, che non possono essere allargati senza compromettere essenziali funzioni portanti ed anche aspetti estetici-formali, né eliminati senza compromettere la risposta strutturale alle variazioni termiche;

- irregolarità strutturali presenti nel corpo collocato all'estremità Nord e nel corpo collocato all'estremità Sud (torre cabina elettrica) che presenta una parete quasi piena verso la centrale e pareti molto forate sugli altri due lati, setti murari molto snelli;

- totale mancanza di irrigidimenti trasversali nel corpo centrale, costituito da due pareti longitudinali molto forate e con via di corsa per carro ponte e copertura realizzata con travi in c.a., indipendenti l'una dall'altra, che presentano evidenti segni di carenza d'armatura, anche solo nei confronti delle azioni statiche.

Le indagini e le verifiche di vulnerabilità sismica condotte sull'edificio di San Siro in seguito agli eventi sismici del maggio 2012 hanno confermato la presenza di debolezze intrinseche, riscontrabili anche dalla diffusione e tipologia dei danni attivati dal terremoto, tali da rendere necessari, **ai fini del suo adeguamento sismico quale opera con funzione pubblica strategica**, interventi di rinforzo:

Coerentemente con il fatto che **per un bene culturale** non è prescritto il raggiungimento di un prefissato livello di sicurezza, vengono proposti in questa “fase provvisoria” una serie di interventi di minor impatto volti al “miglioramento”, e non all’adeguamento, del comportamento sismico dell’edificio, ***in grado di garantire un livello di sicurezza INFERIORE a quello indicato nelle più recenti normative per strutture strategiche e rilevanti,***

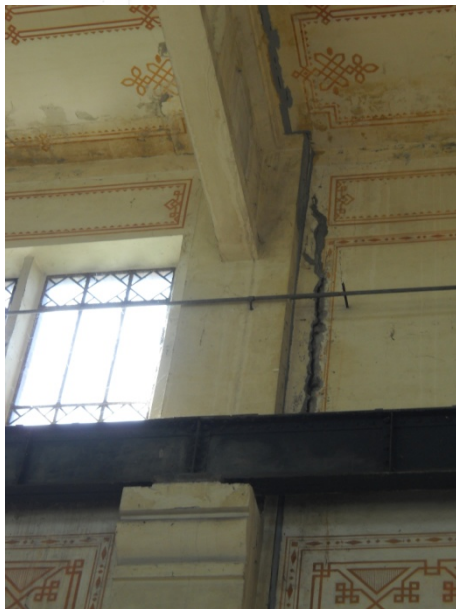
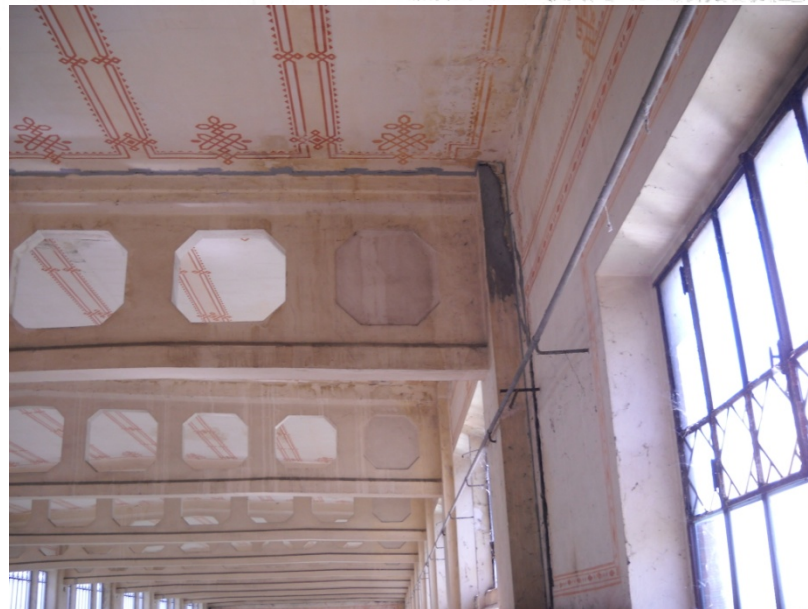
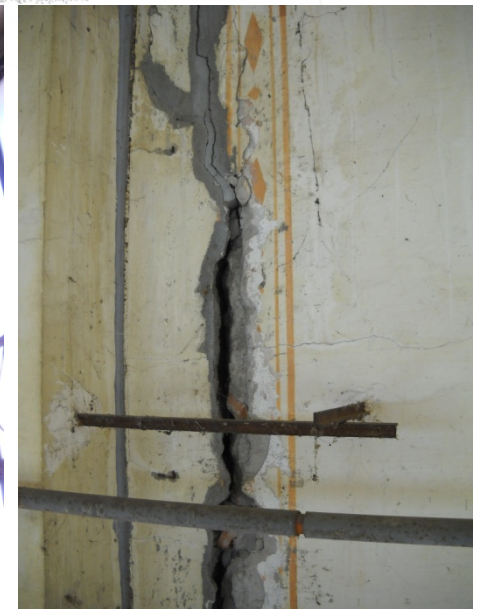
# ESPULSIONE MURATURA D'ANGOLO – EFFETTI TORSIONALI (Mondine)
