**RICARICA IN
CONDIZIONI
CONTROLLATE
DELLA CONOIDE
DEL FIUME
MARECCHIA
(RIMINI)**

esiti della sperimentazione

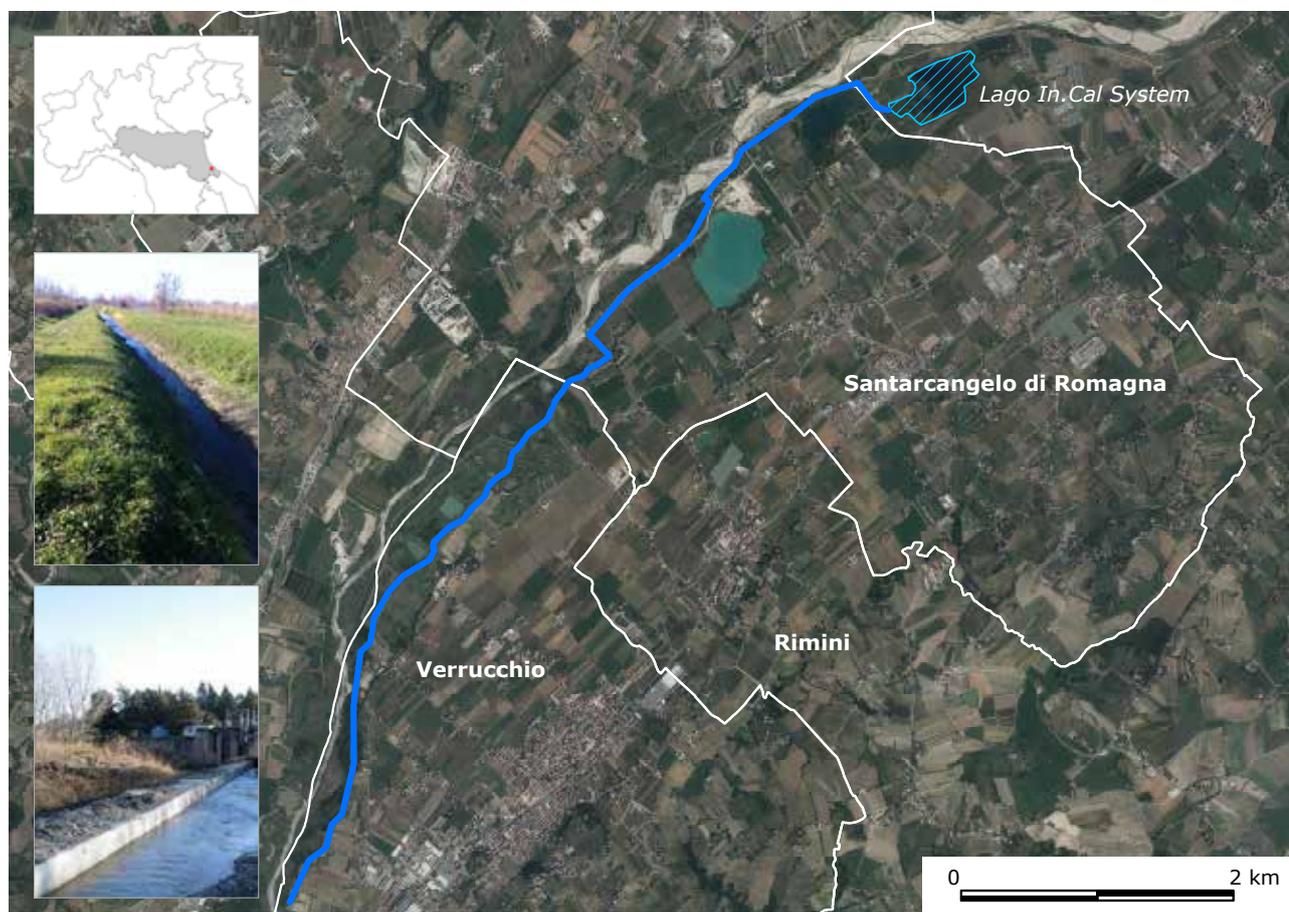
figura 1

Lago di ricarica In.Cal System e Canale dei Mulini (tracciato blu). Le immagini nei riquadri indicano l'opera di presa presso Ponte Verucchio e una vista del Canale dei Mulini. In alto a sinistra inquadramento territoriale, con evidenziata in rosso l'area di intervento.

L'acqua usata per la ricarica proviene da un'opera di presa sul Marecchia presso Ponte Verucchio e scorre per circa nove chilometri lungo il canale dei Mulini, in concessione al Consorzio di Bonifica della Romagna. Lungo questo tragitto l'acqua perde parte del carico sospeso, migliorando complessivamente la sua qualità grazie anche alla filtrazione operata dalla vegetazione presente sui fianchi e sul fondo del canale. Alla fine del tragitto del canale dei Mulini l'acqua può tornare nel Marecchia o essere convogliata nel lago di ex cava di ghiaia In.Cal System attraverso un apposito sistema di paratoie [figura 1].

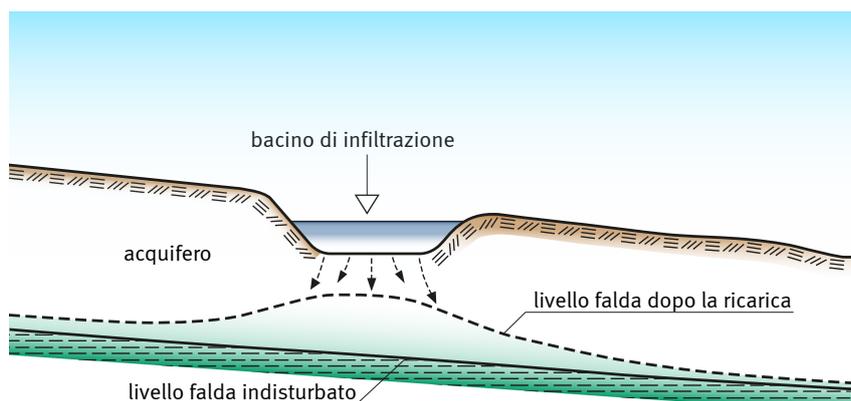
figura 2
Schema del sistema di ricarica adottato
(da Brandesten, 1983, ridisegnato).

Agendo su tali paratoie è quindi possibile deviare l'acqua del canale verso il lago da cui andrà poi a ricaricare la conoide sfruttando la naturale capacità disperdente del fondo e delle pareti laterali del lago stesso. Nella letteratura di settore la tipologia dell'impianto di ricarica adottata è definita bacino di infiltrazione (in inglese *Infiltration pond*; Dillon, 2005) [figura 2].

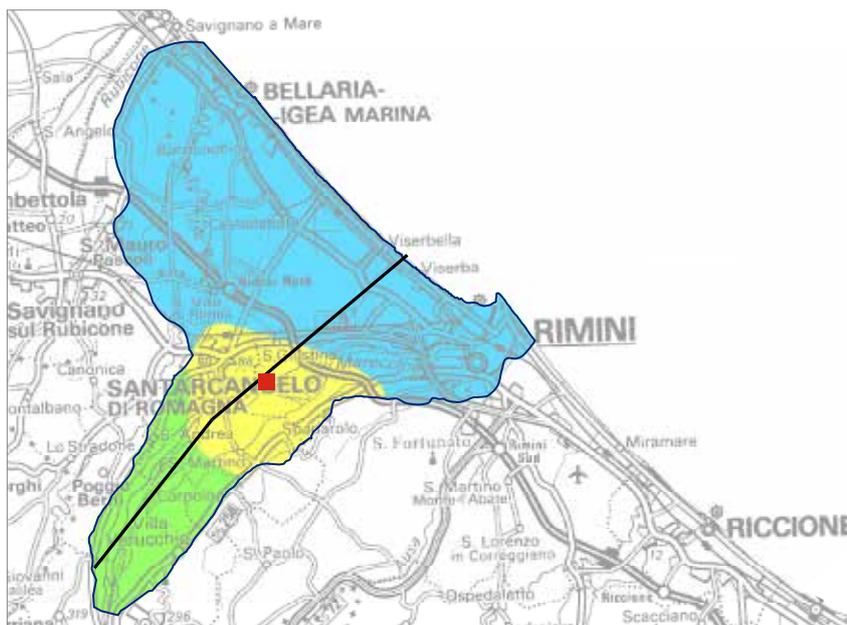
figura 3

Conoide del Fiume Marecchia e suoi diversi ambiti (pianura intravalliva, conoide amalgamata e conoide multistrato).

La conoide inizia subito a valle della stretta di Verucchio e prosegue sino all'abitato di Santarcangelo di Romagna per arrivare infine al mare, allargandosi verso sud fino al centro di Rimini e verso nord fino oltre l'abitato di Bellaria [figura 3].

La conoide è divisibile, dal punto di vista geologico, in tre diversi settori: la pianura intravalliva, formata da uno spessore non superiore a 10 m di depositi prevalentemente ghiaiosi affioranti e direttamente appoggiati sul substrato argilloso impermeabile; la conoide amalgamata, costituita anch'essa da ghiaie prevalenti affioranti e continue nel sottosuolo per uno spessore massimo fino a 80 m al di sopra del substrato argilloso; la conoide multistrato formata da un'alternanza di livelli prevalentemente ghiaiosi e livelli prevalentemente fini per spessori fino ad oltre 250 m al di sopra dei depositi marini costieri delle Sabbie di Imola (Severi et. al, 2015, Servizio Geologico d'Italia – Regione Emilia-Romagna, 2005, Regione Emilia-Romagna & ENI-AGIP, 1998) [figura 3] e [figura 4].

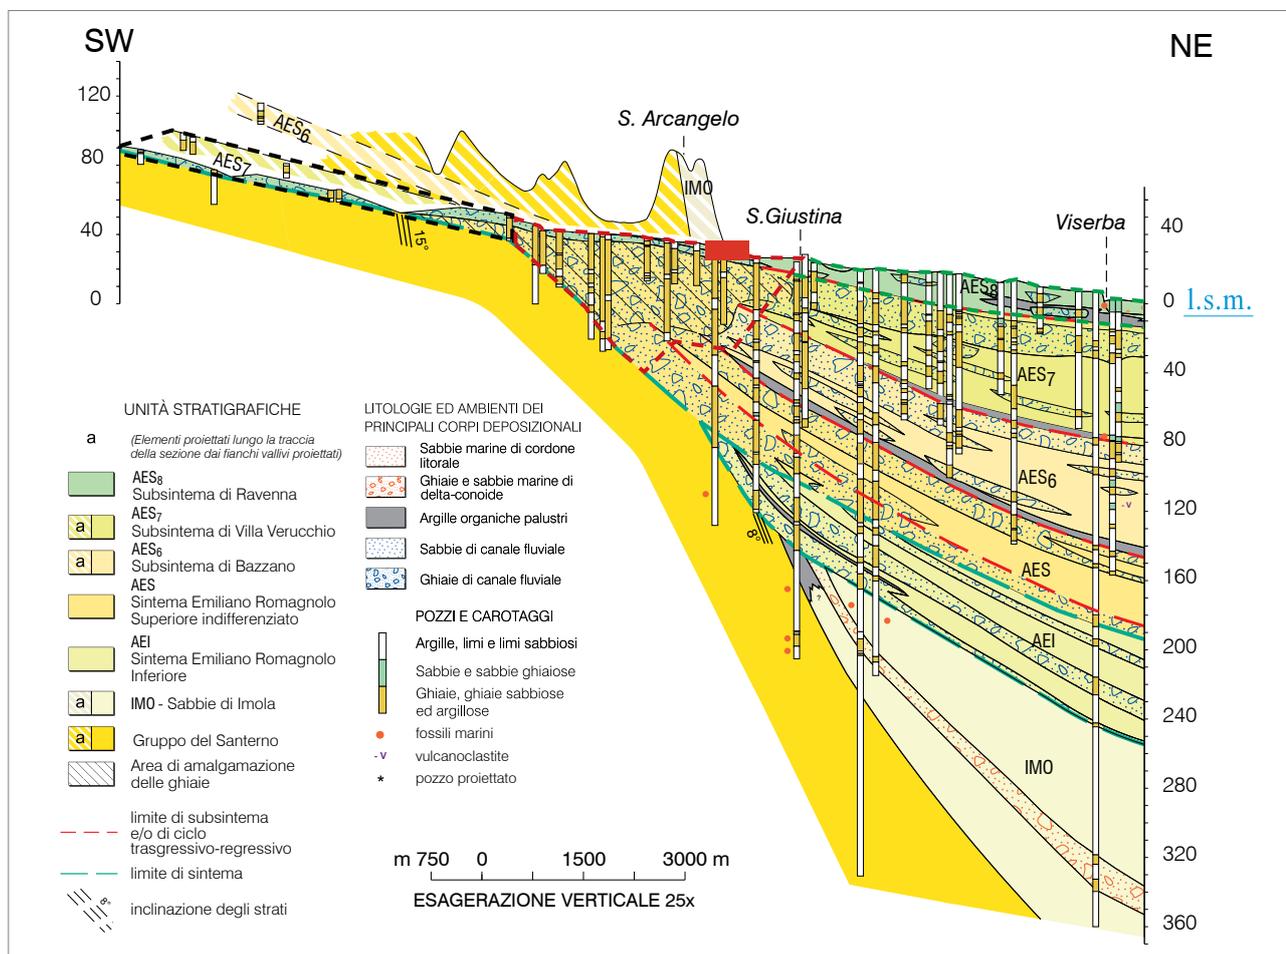
figura 4

sezione geologica longitudinale della Conoide del Marecchia con schematizzazione degli acquiferi e ubicazione del lago di ricarica (box rosso, non in scala). Sono indicate la piana intravalliva (area con tratteggio nero); la conoide amalgamata (area con tratteggio rosso), la conoide multistrato (a valle delle precedenti) e l'acquifero freatico di pianura (area con tratteggio verde).

La conoide multistrato è invece formata da un sistema di acquiferi confinati o semiconfinati sovrapposti tra loro. Al di sopra di essi, in diretto contatto con la superficie, è presente un acquifero freatico spesso una decina di metri circa, formato principalmente da depositi sabbioso limosi [figura 4].

La profondità dei punti di controllo è compresa tra i 20 ed i 30 metri, ed è tale da essere compresa nella porzione di acquifero principalmente interessata dall'intervento di ricarica (si consideri comunque che si tratta di un acquifero monostrato al cui interno non ci sono significative interruzioni della continuità idraulica) [figura 4].

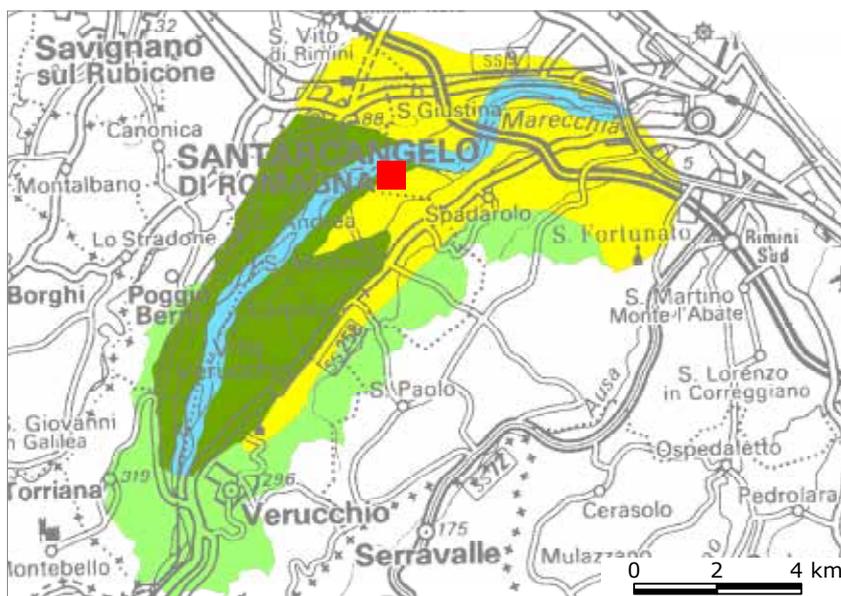
figura 5

Zona di Protezione delle acque sotterranee (Piano di Tutela delle Acque della Regione Emilia-Romagna, 2004). In verde scuro le aree di ricarica diretta, in giallo le aree di ricarica indiretta, in verde chiaro i bacini imbriferi, in azzurro le fasce adiacenti all’alveo fluviale. Il quadrato rosso indica l’area di intervento.

Trovandosi all’interno delle “aree di ricarica diretta” così definite nelle “Zone di Protezione delle acque sotterranee” (*Piano di Tutela delle Acque della Regione Emilia-Romagna, 2005; Piano territoriale di coordinamento provinciale Rimini, 2007*), questi laghi sono idraulicamente connessi con tutto l’acquifero della conoide [figura 5].

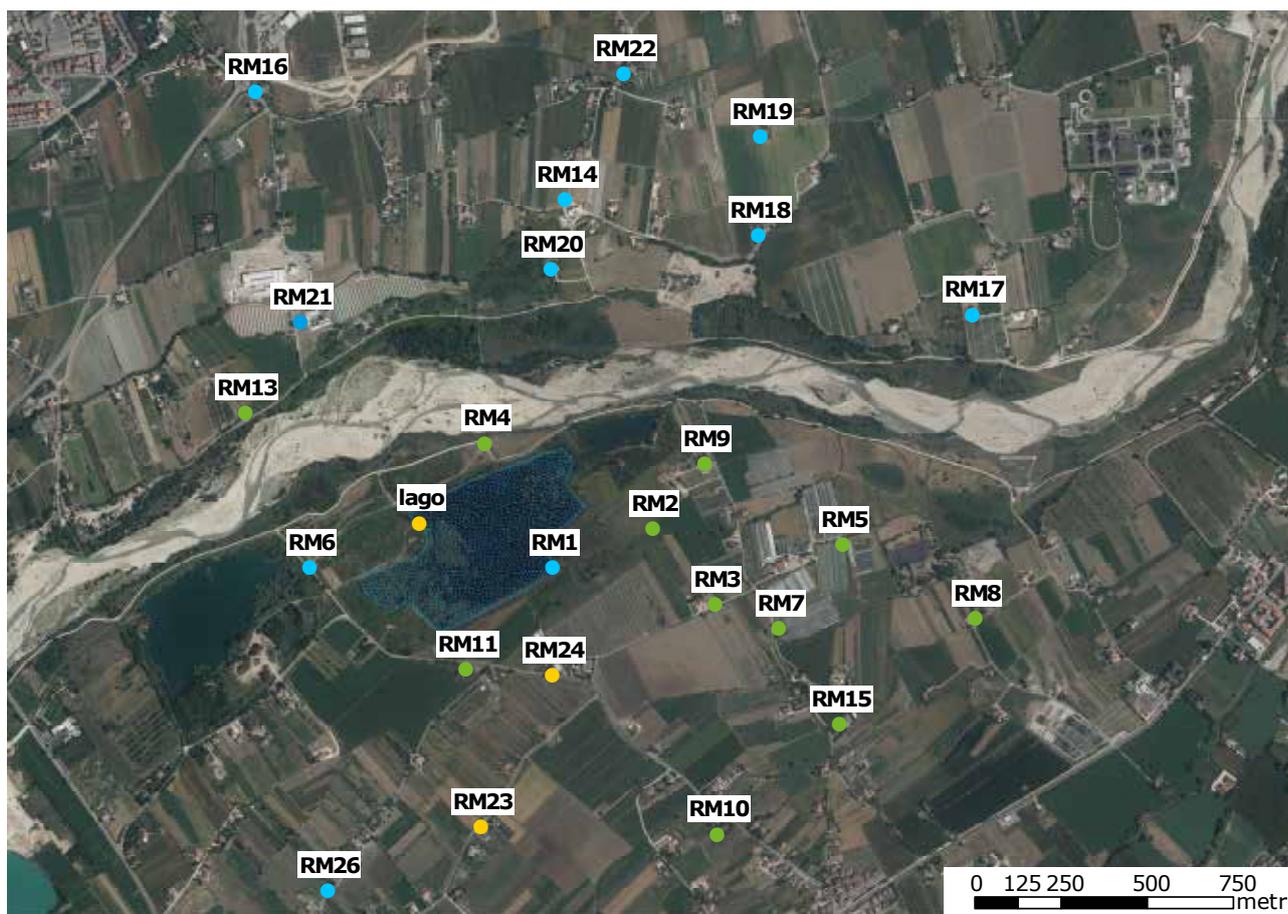
figura 6

Rete di monitoraggio per la valutazione dell'efficacia della ricarica. In blu i punti per il monitoraggio del livello, in giallo i punti per il monitoraggio della qualità, in verde i punti per entrambi i monitoraggi. Con il puntinato azzurro il Lago In.Cal System.

E' stata allestita una rete di monitoraggio composta complessivamente da 25 punti, in cui sono state realizzate misure di livello della falda a partire dal gennaio 2014, e campionamenti delle acque di falda per successive analisi chimiche di laboratorio a partire dal dicembre 2014 [figura 6].

Un ulteriore sensore per la misura del livello è stato messo a disposizione da Romagna Acque SpA in un pozzo posizionato nei pressi del lago (punto RM15 nella figura 6): si tratta del pozzo denominato Sarzana, che è all'interno di un campo pozzi per uso potabile che rifornisce, assieme ad altri, l'acquedotto del riminese.

Un misuratore in continuo del livello idrometrico è stato installato anche nel tratto del canale consortile che immette l'acqua nel lago (punto RM6 nella figura 6); grazie al rilevamento della scala di deflusso (realizzato da ARPAE), i livelli misurati sono stati successivamente trasformati in portate, permettendo così di quantificare il volume idri-

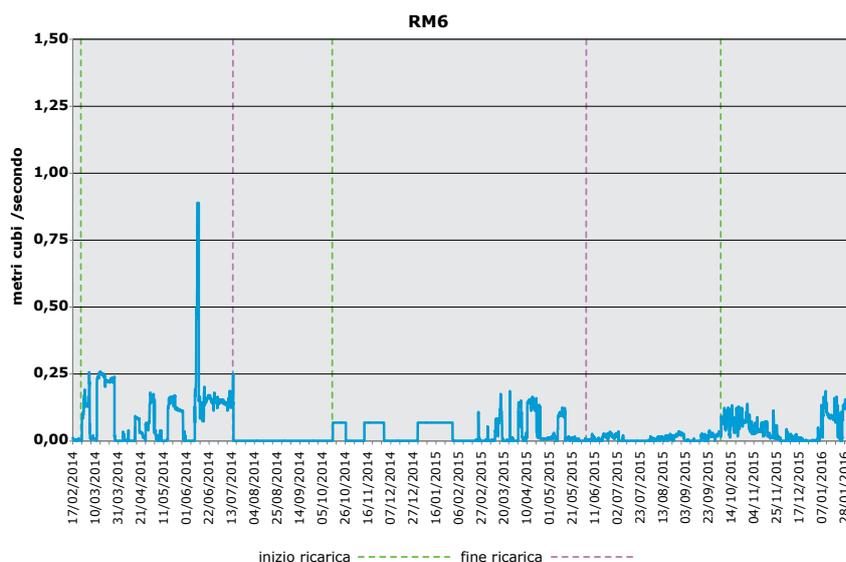
figura 7
 Valore della portata immessa nel lago di ricarica. Sono indicati i 3 cicli di ricarica realizzati.

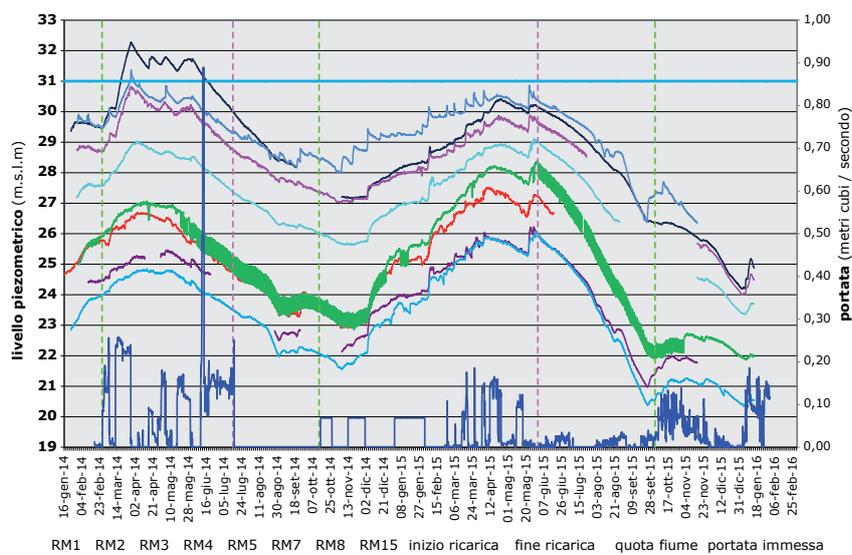
figura 8
Andamento del livello di falda in continuo e portata immessa nel lago.

Nella [figura 8](#) è riportato anche l'andamento del pozzo Sarzana, indicato come RM15. Ad oggi sono funzionanti e disponibili solamente 4 dei 7 sensori iniziali, essendo gli altri 3 non più utilizzabili perché danneggiati.

Durante il primo ciclo di ricarica (febbraio - luglio 2014), nei punti di controllo più vicini al lago (RM1 a 5 m dal lago, RM2 a 200 m dal lago in direzione del flusso delle acque sotterranee, ed RM3 a 470 m dal lago, vedi [figura 6](#)) il livello di falda è aumentato molto rapidamente a seguito dell'inizio della ricarica. Anche allontanandosi dal lago è osservabile l'aumento del livello, ma in modo ritardato e con ampiezza inferiore (RM7 a 700 m, RM5 a 760 m dal lago, vedi [figura 6](#)). In

tutti questi piezometri si nota, se pure in modo diverso in relazione alla distanza dal lago, una sorta di gradino verticale che indica il rapido innalzamento a seguito dell'inizio della ricarica.

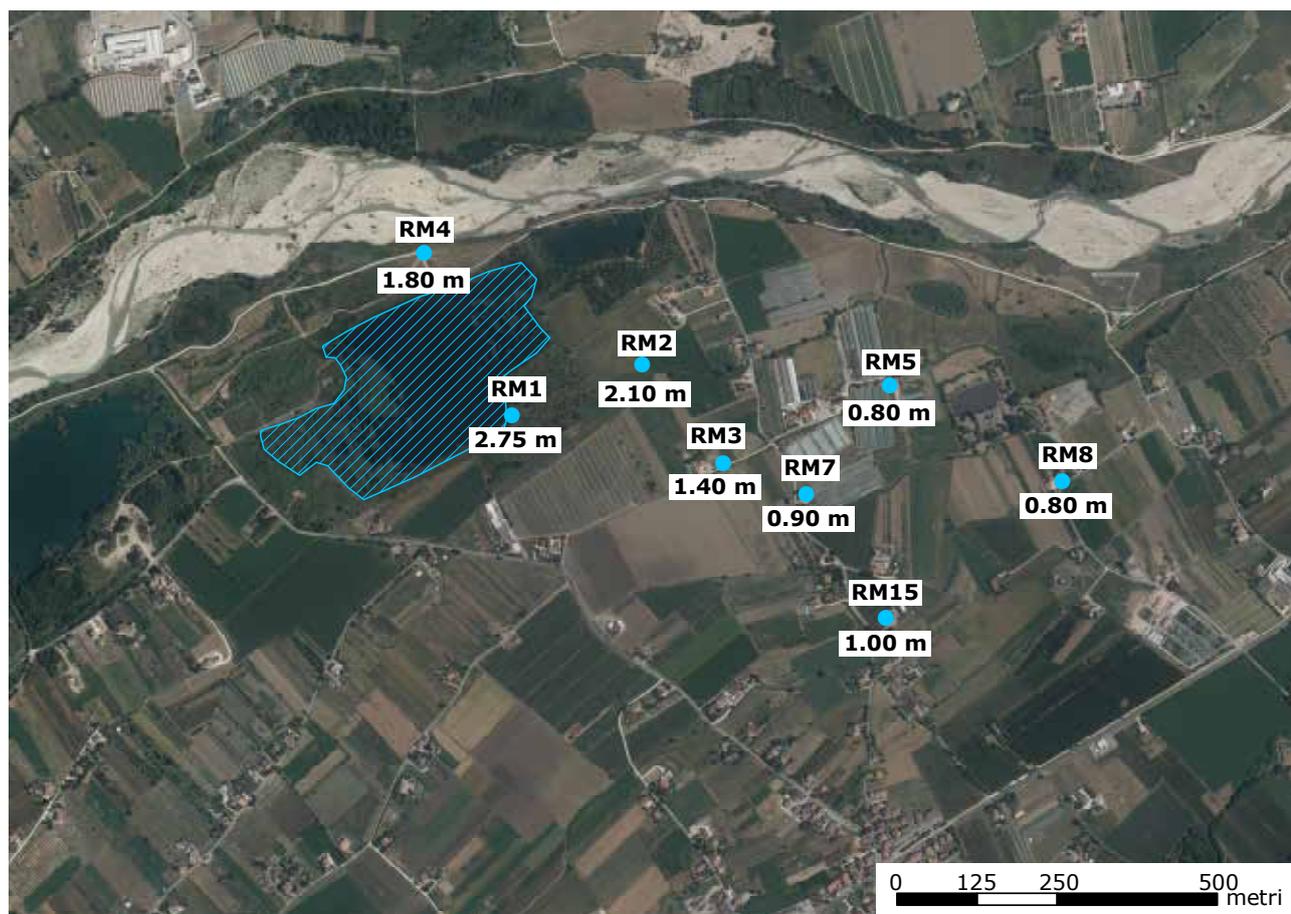
figura 9

Aumento massimo di livello registrato dopo il primo mese di ricarica nei punti con misurazione in continuo della falda.

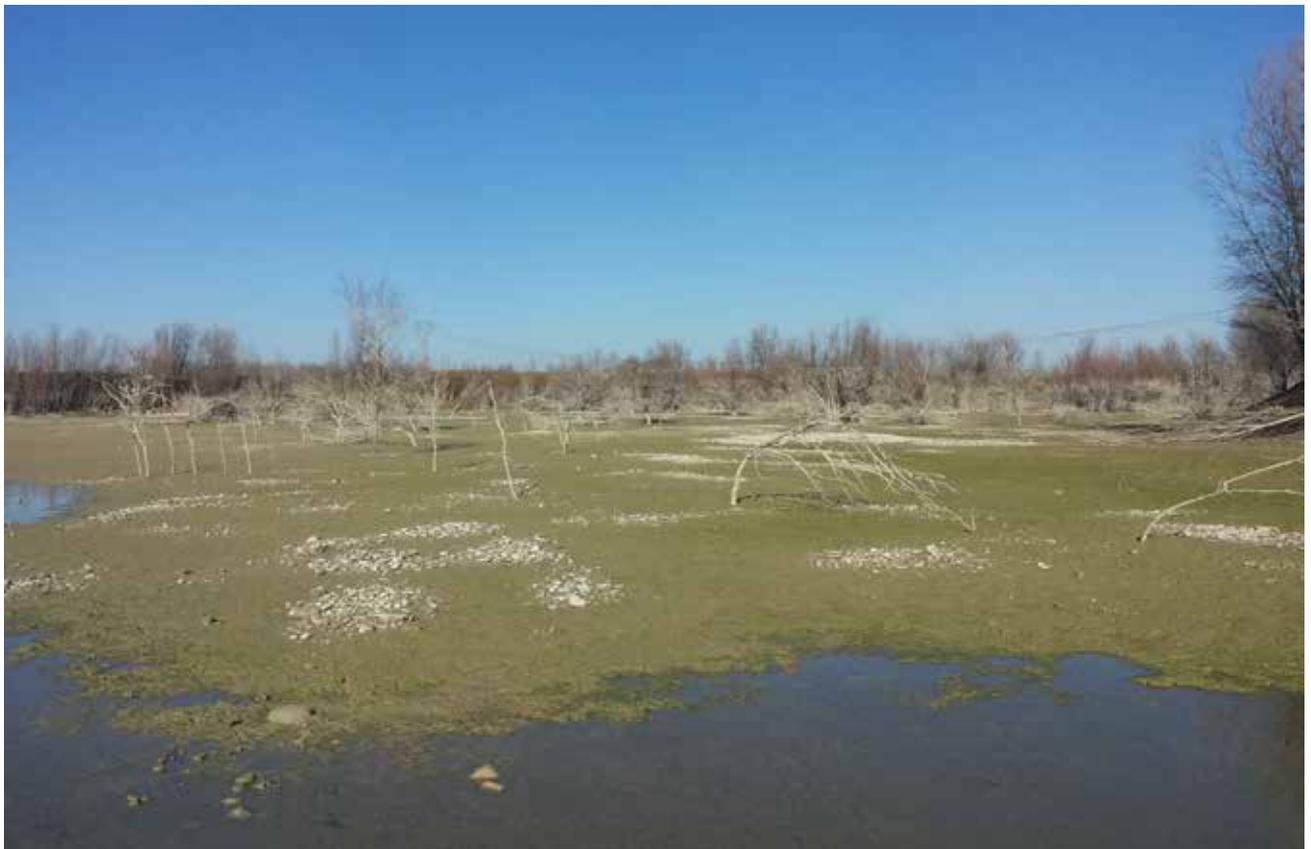
figura 10

Immagine del lago In.Cal System quasi completamente asciutto (gennaio 2016). Il fondo del lago è in gran parte interessato da una sedimentazione argillosa.

Il terzo ciclo di ricarica è iniziato nell'ottobre 2015 ed è proseguito sino al termine della sperimentazione (gennaio 2016). All'inizio di questo periodo il Canale dei Mulini è stato spesso asciutto a causa della siccità, e nella prima metà di novembre 2015 il lago In.Cal System si è in gran parte prosciugato [figura 10].

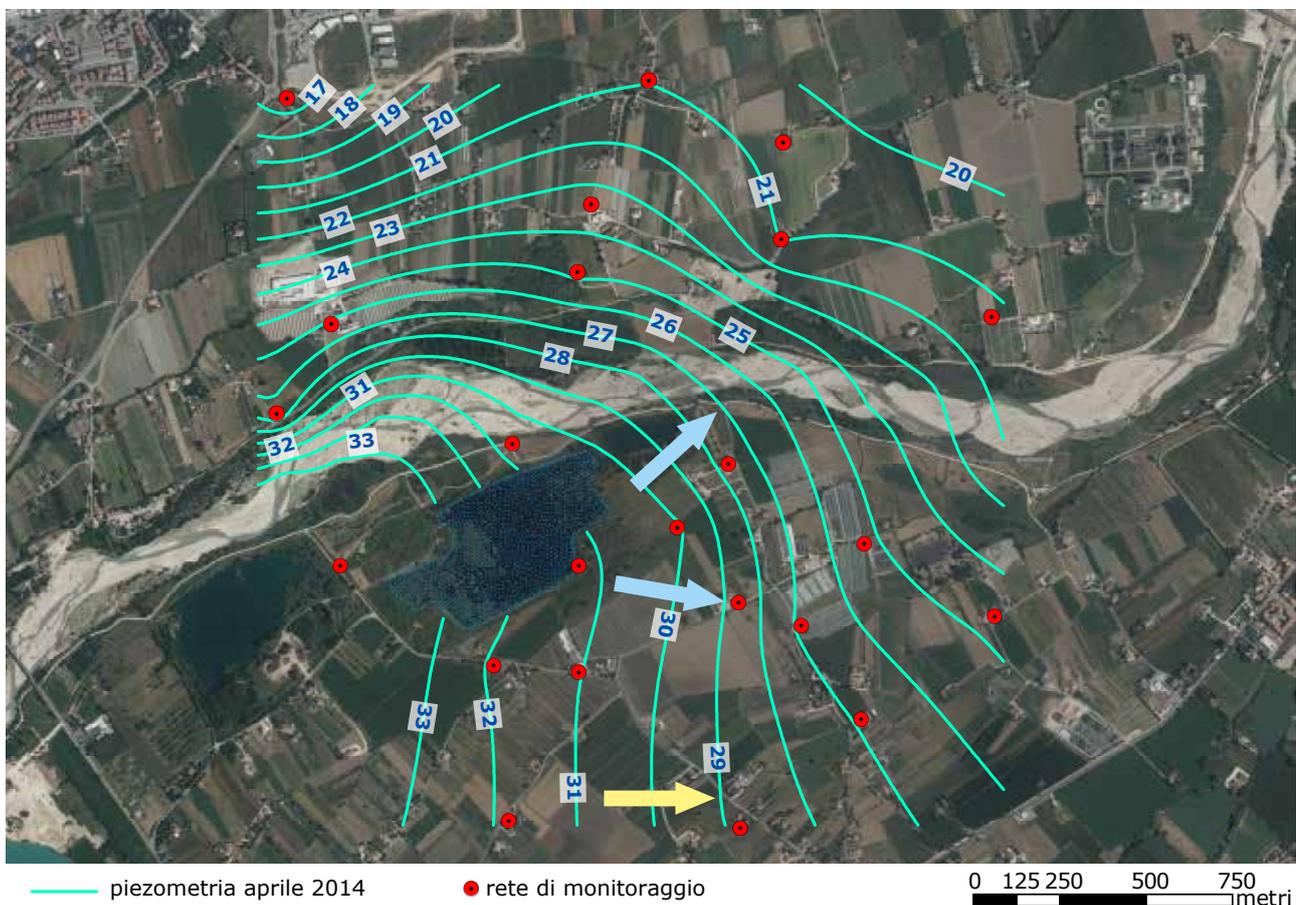
figura 11a
andamento della piezometria in aprile 2014. Le frecce indicano il senso di moto della falda.

Si riportano due di questi andamenti, nell'aprile 2014 dopo il primo ciclo di ricarica, e nel settembre 2014, durante la successiva magra estiva [figura 11a e 11b].

Il volume idrico che torna al fiume è evidenziato in entrambe le mappe dall'andamento delle isopieze; tale andamento risente del

La porzione della conoide più lontana dal lago risente maggiormente del flusso idrico di ricarica proveniente dalla parte apicale della conoide, vedi le frecce gialle in **figure 11a e 11b**.

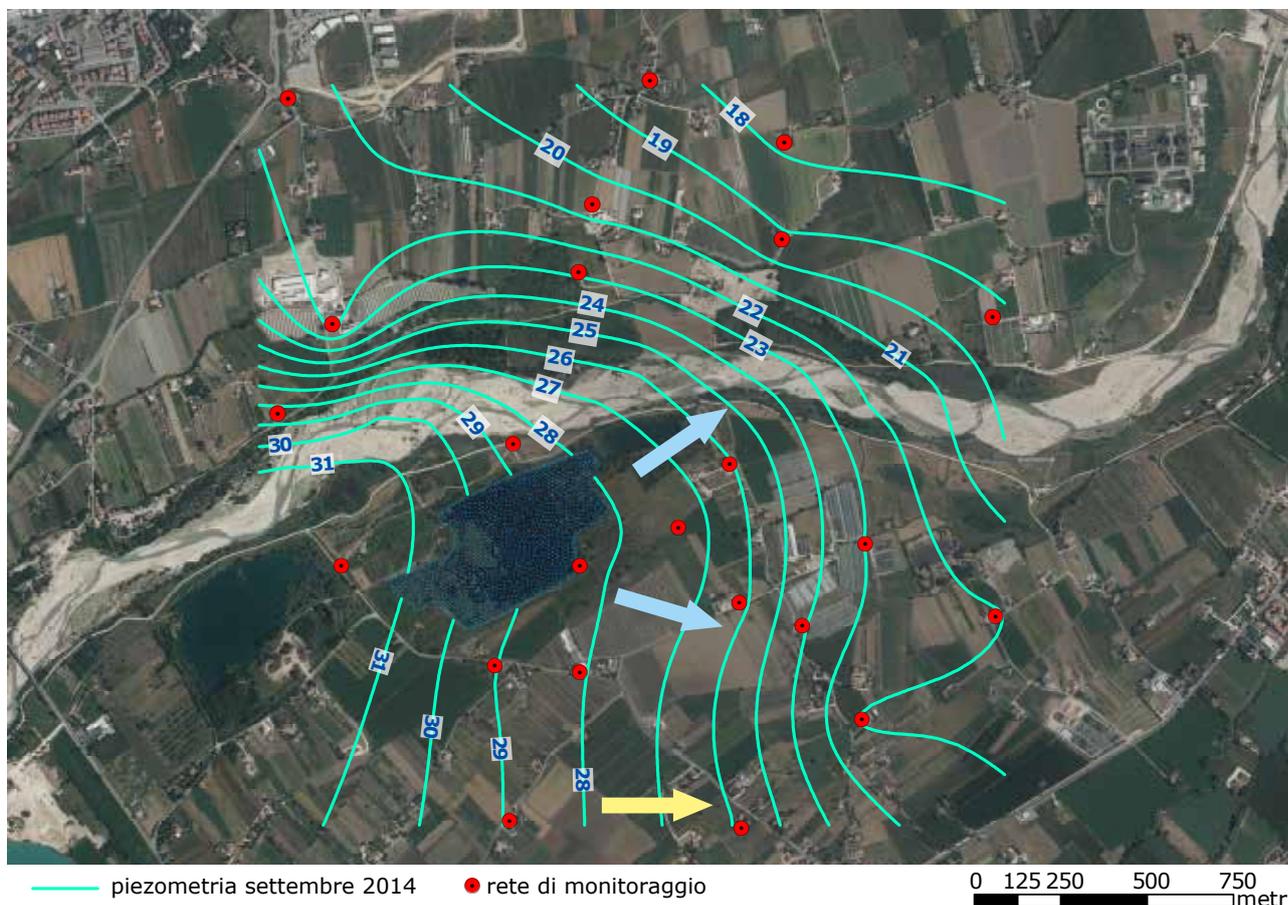
figura 11b
andamento della piezometria in settembre 2014.
Le frecce indicano il senso di moto della falda.

Nel complesso, i due andamenti descritti sono molto simili tra loro, ma si differenziano nel valore assoluto delle quote, che, nel periodo primaverile, è di oltre due metri maggiore rispetto al periodo tardo estivo.

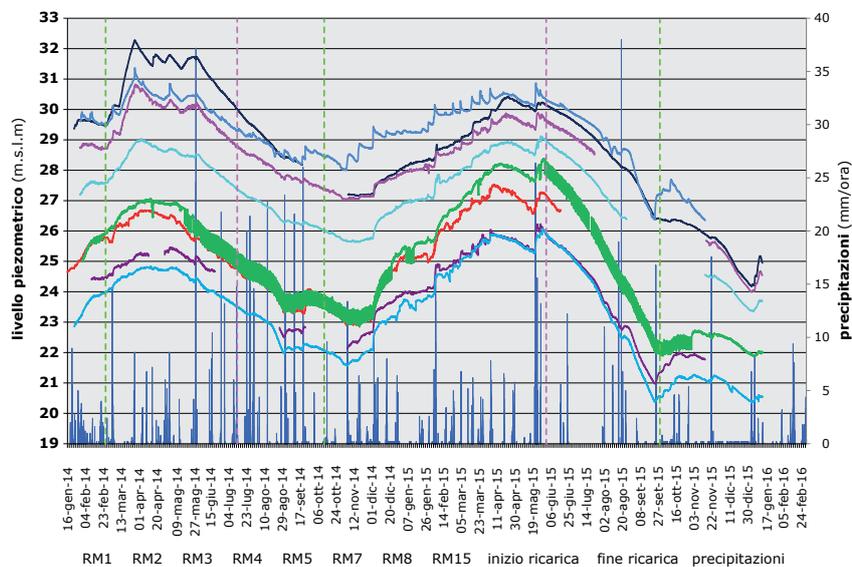
figura 12
Andamento del livello di falda in continuo e precipitazioni locali (stazione di Vergiano, dati ARPAE).

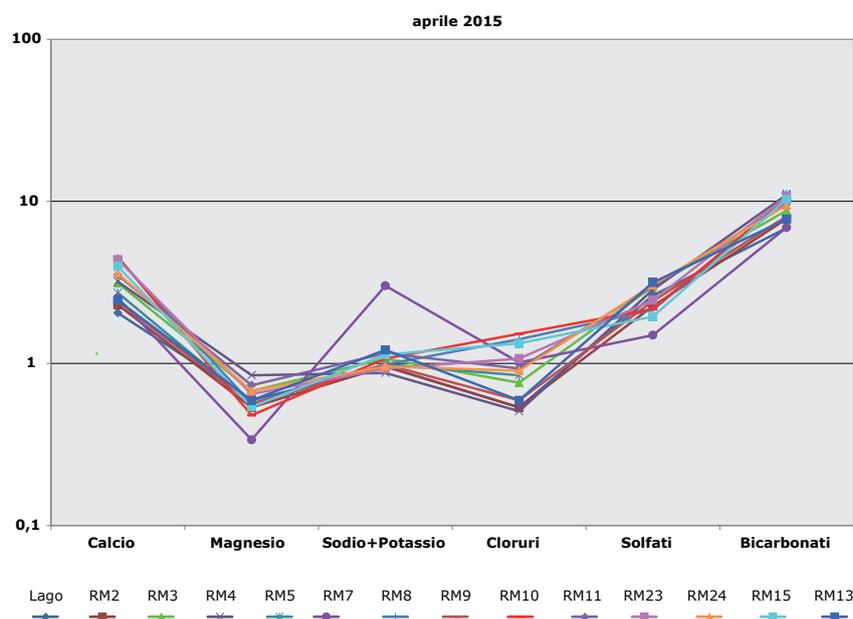
Il diagramma di Sholler prende in considerazione il Calcio, Magnesio, Sodio più Potassio, Cloruri, Solfati e Bicarbonati, e mostra che i punti analizzati sono molto simili tra loro per quel che riguarda il chimismo, salvo il punto RM7, più ricco in Sodio e Potassio e più povero in magnesio e solfati **[figura 13]**; tutte le acque campionate possono essere classificate come bicarbonato calciche.

figura 13
Diagramma di Sholler riferito al campionamento dell'aprile 2015.

Un discorso a parte merita il punto RM7, caratterizzato da valori anomali in magnesio, sodio e potassio e solfati [figura 13].

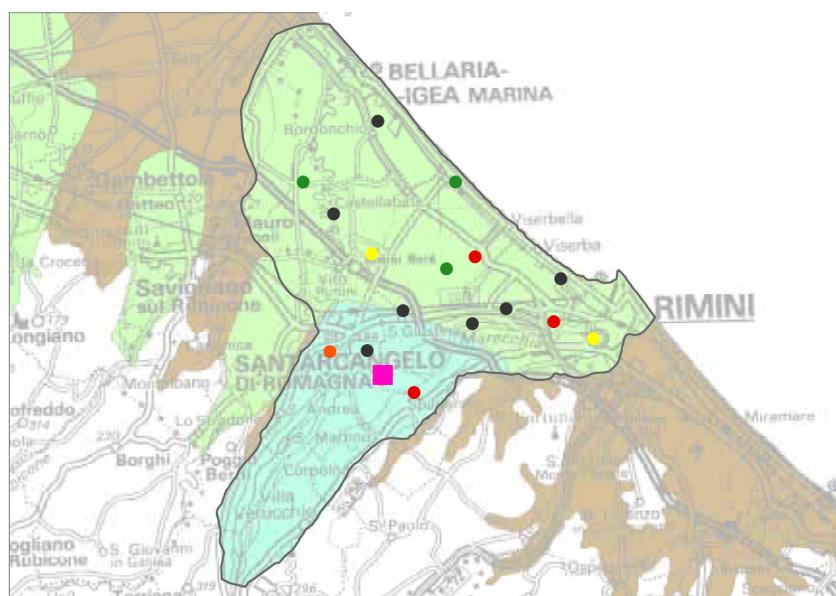
figura 14
Distribuzione puntuale dei nitrati nella conoide del Marecchia (Dati ARPA, riferiti al 2014, <http://webbook.arpa.emr.it/indicatore/Nitrati-in-acque-sotterranee-00001/?espandi=grafici&cat=mappe>). Il quadrato fucsia indica l'area di intervento.

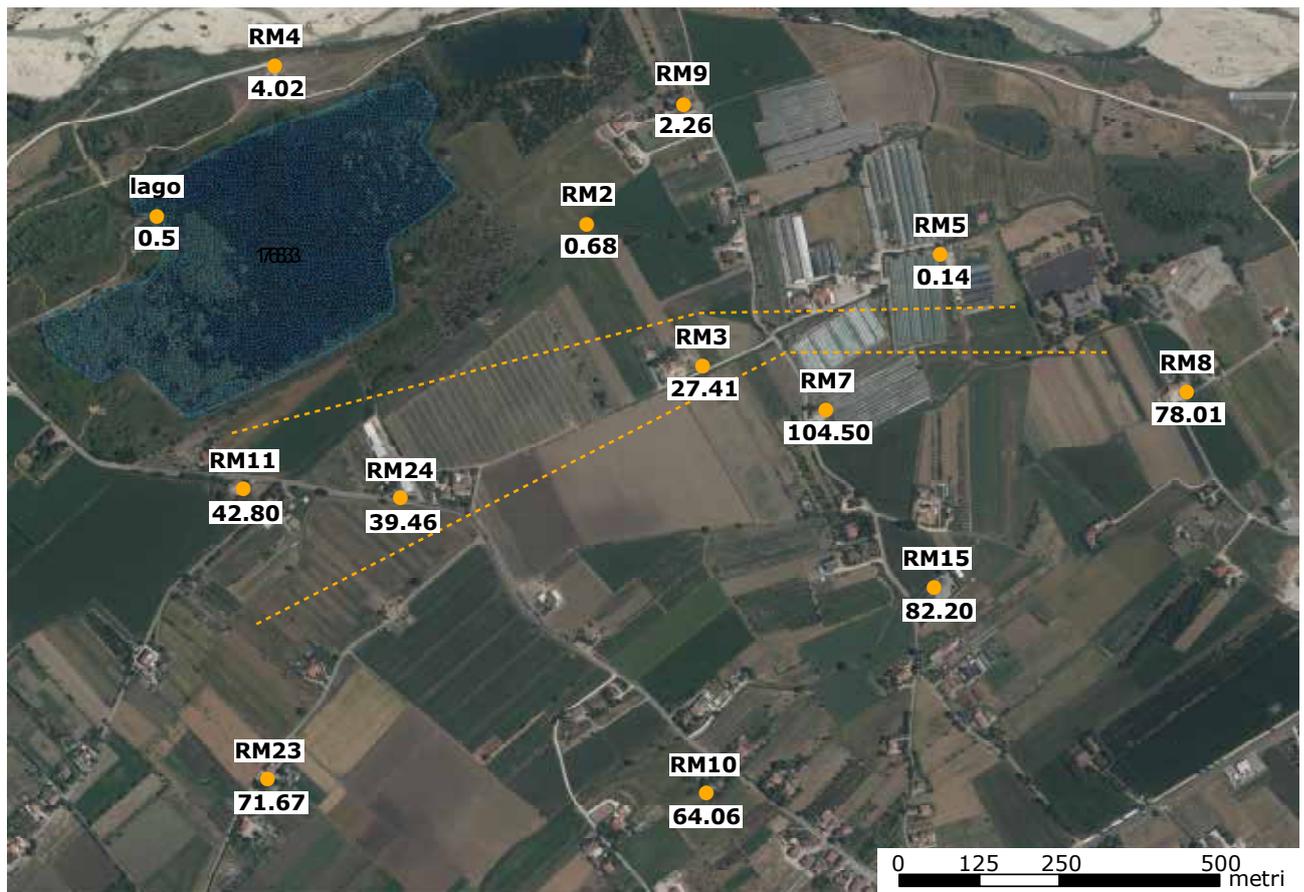
Vengono mostrate le medie del valore di nitrati rilevati nelle diverse campagne effettuate; i singoli valori rilevati, non si discostano molto dalla media, ad eccezione del punto RM7, di cui si dirà separatamente. La figura comprende anche il valore dei nitrati nel punto RM15 corrispondente a un pozzo di Romagna Acque SpA.

Si evidenziano tre settori caratterizzati da valori di nitrati via via più alti partendo dal lago di ricarica verso la conoide [figura 15]. Il settore più vicino al lago ha valori di nitrati molto bassi (da minore di 1 a 4,02 mg/l), il settore intermedio ha valori più alti, ma inferiori a 50 mg/l, e il settore più lontano dal lago ha valori di nitrati sempre più alti.

La figura 15 riporta invece l'andamento dei nitrati risultante delle analisi prodotte nel presente progetto di ricarica della conoide. I dati analitici sui nitrati sono complessivamente 64.

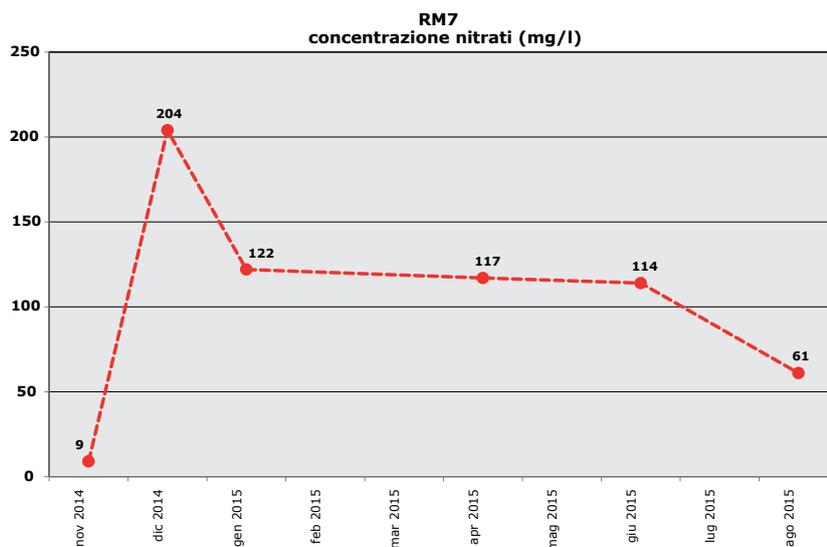
figura 16

andamento dei nitrati nel punto RM7 nelle campagne di misura effettuate.
