# RAPPORTI TECNICI

AREA GEOLOGIA, SISMICA E SUOLI

# ANDAMENTO DEI LIVELLI DI FALDA NELLA CONOIDE DEL MARECCHIA NEL 2021

**ANDAMENTI DEI  
LIVELLI PIEZOMETRICI  
IN CONTINUO, CON  
PARTICOLARE  
RIFERIMENTO ALLA  
RICARICA IN CONDIZIONI  
CONTROLLATE**

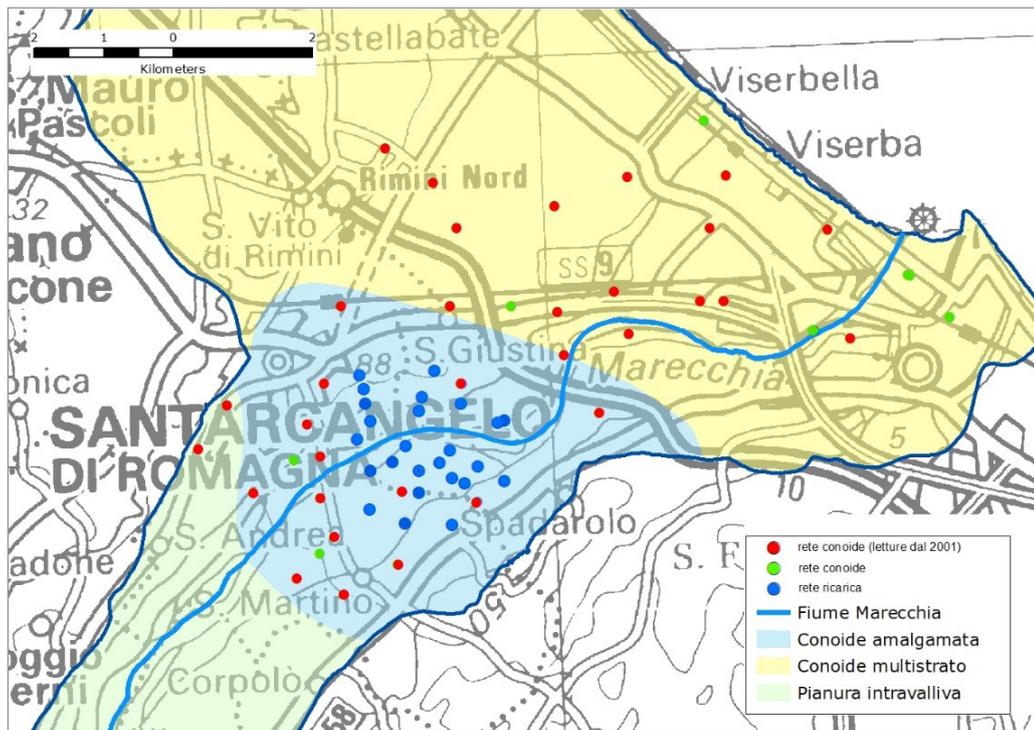
La rete di monitoraggio (figura 1) è costituita attualmente da 62 punti che comprendono:

- 38 punti della rete di controllo della conoide del Marecchia (misure di livello);

21 punti della rete di controllo istituita per il progetto di ricarica in condizioni controllate della conoide del Marecchia di cui alla DGR 1649/17 (misure di livello e analisi qualitative)- 3 punti in comune ad entrambe le reti.

I punti rossi di figura 1 sono quelli che hanno sempre avuto letture dal 2001 (32 in totale).

Figura 1: Rete di monitoraggio della conoide del Marecchia (punti verdi e rossi) e rete ricarica in condizioni controllate (punti blu).

Con riferimento a tutto il periodo di monitoraggio (2001 – 2021) è stato calcolato il livello piezometrico medio misurato in ciascun anno prendendo in considerazione, però, solo i pozzi per i quali erano sempre disponibili 4 letture stagionali o, in mancanza di queste, i pozzi con le letture di massimo primaverile e minimo autunnale (il numero delle letture effettuate sui pozzi della rete per ogni anno è riportato in tabella 1). Questi pozzi sono complessivamente 32, e la loro ubicazione è riportata in Figura 1 (punti rossi).

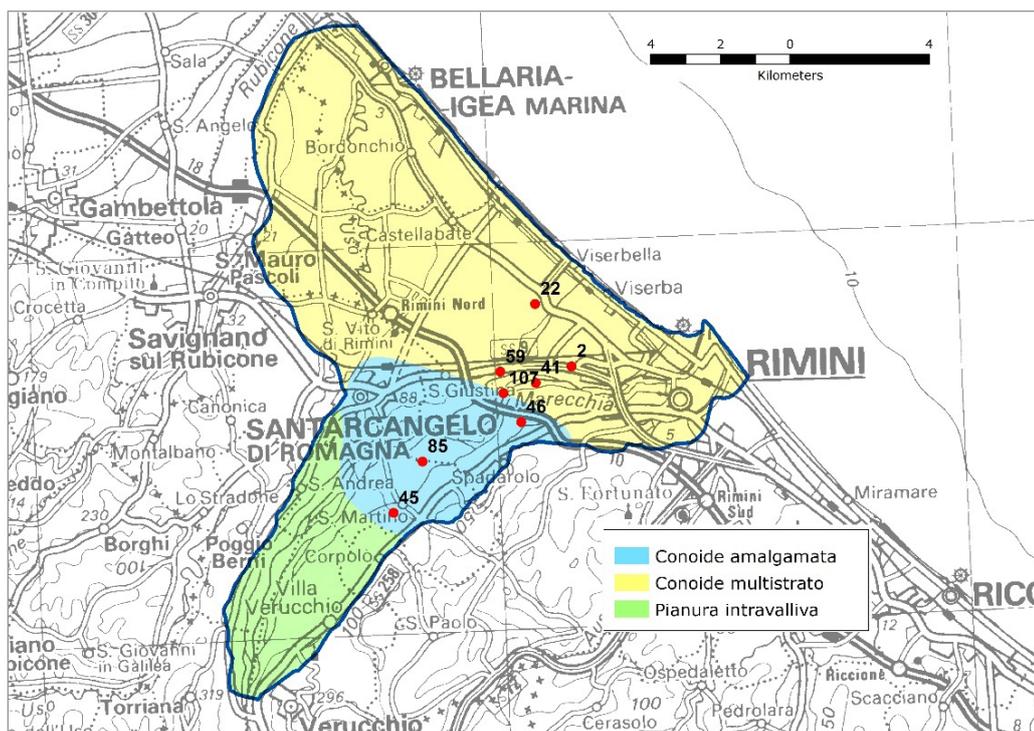
Figura 2: Ubicazione di alcuni punti significativi per il monitoraggio delle falde della conoide

I grafici di Figura 3a e 3b riportano l'andamento del livello piezometrico in una serie di punti di controllo ritenuti significativi dei diversi acquiferi che costituiscono la conoide del Marecchia, la cui ubicazione è riportata in Figura 2.

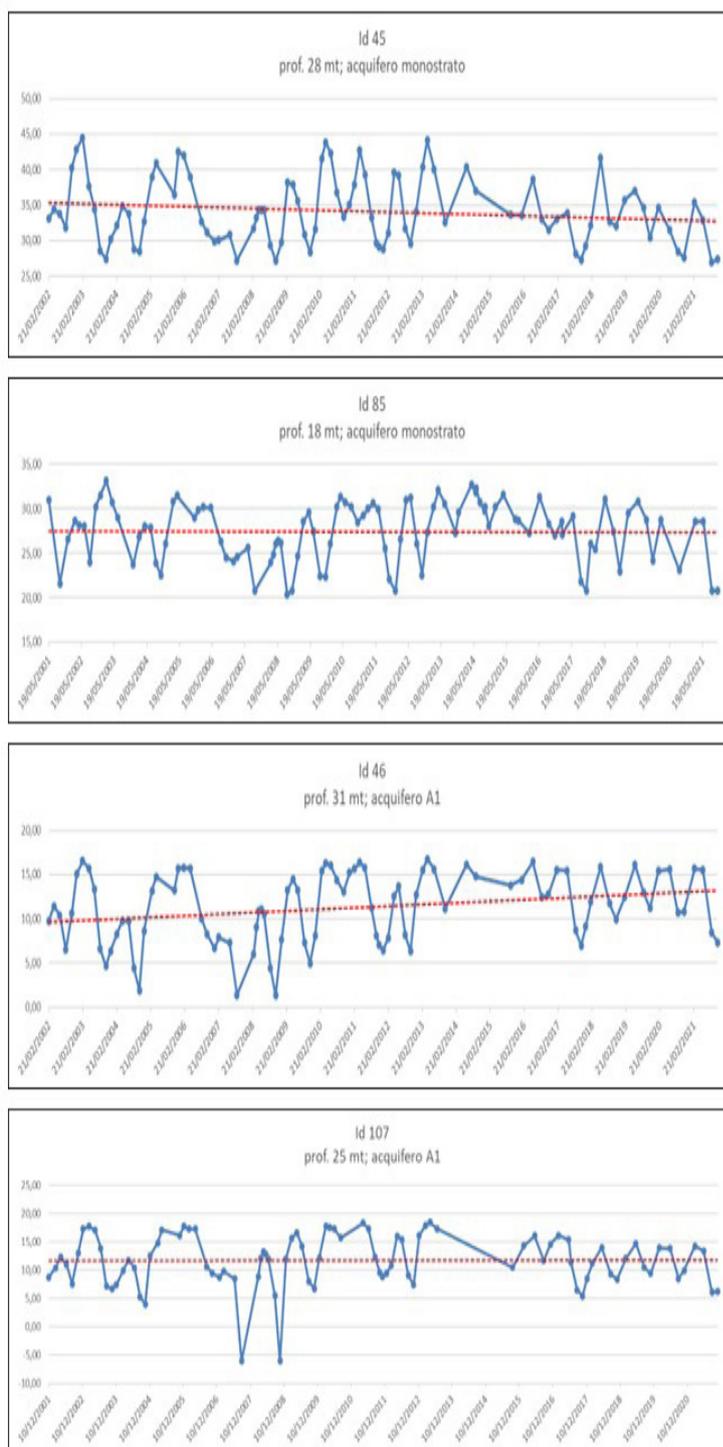
Nell'intestazione di ogni grafico, oltre al numero identificativo di ciascun punto, è riportata la sua profondità e l'acquifero captato; si osservi che il livello minimo delle falde è stato raggiunto generalmente nell'autunno del 2007, mentre il massimo nella primavera del 2013. Si osservi inoltre che la scala verticale dei grafici, che riporta il livello piezometrico in m s.l.m. non è sempre la medesima.

Figura 3a: andamento del livello in quattro punti significativi della conoide.

La linea arancione tratteggiata indica il trend del livello piezometrico per tutto il periodo monitorato (2001-2020) che, come si vede, è generalmente stabile nella parte più a monte della conoide mentre risulta positivo proseguendo verso mare. Occorre tuttavia considerare che la frequenza delle letture non è stata sempre uguale nel tempo.

L'escursione tra i minimi ed i massimi è decisamente maggiore nei punti di monitoraggio dell'acquifero monitorato, in alcuni punti dell'A1 (i più prossimali) rispetto al punto dell'A2 (Id 59) e ai più distali dell'A1 (Id 2 e 22). Si osserva che la differenza tra i minimi ed i massimi tende a diminuire nel tempo, specialmente nei punti relativi all'A2.

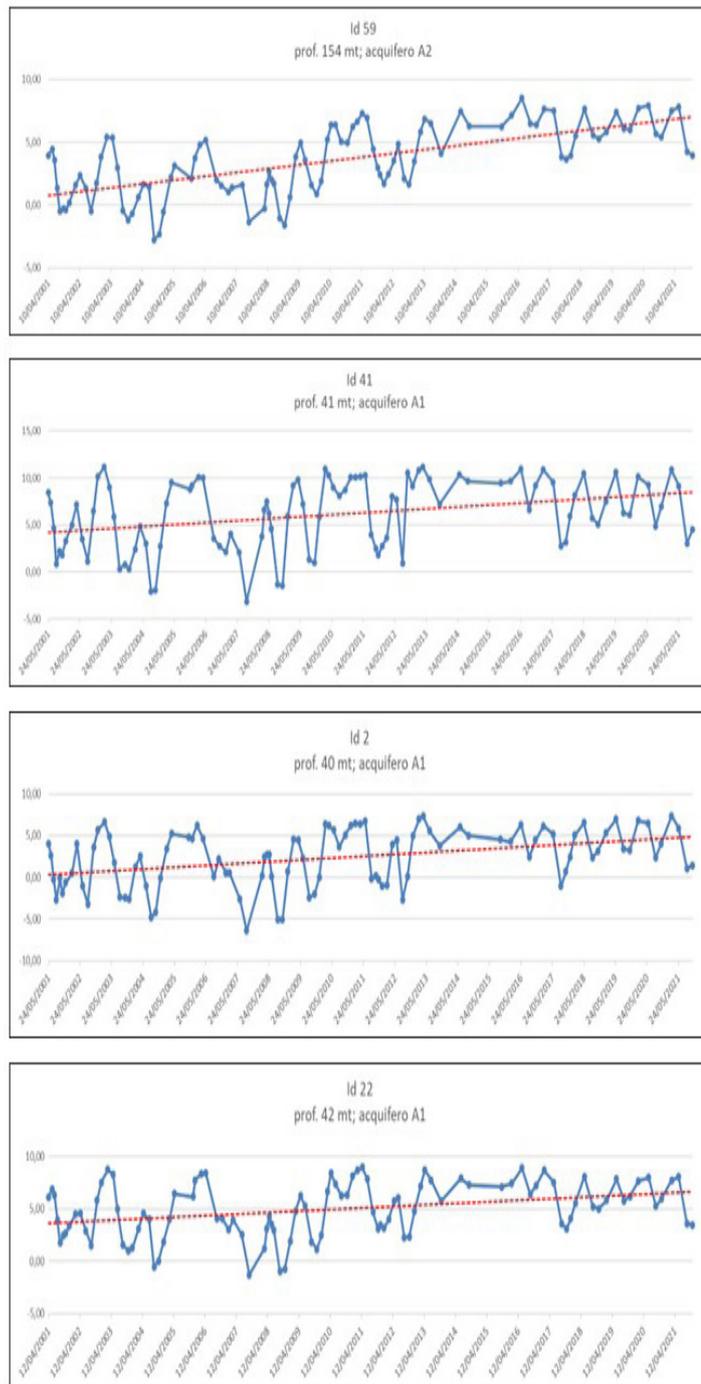
*Figura 3b: andamento del livello in quattro punti significativi della conoide.*

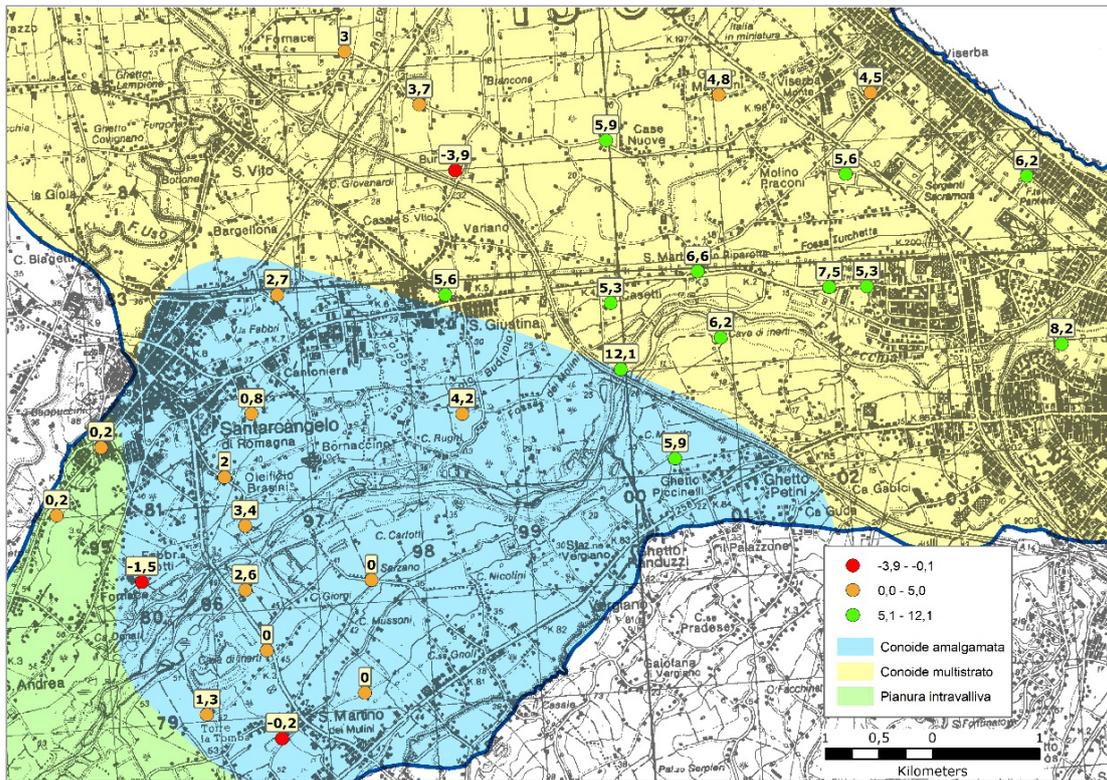
Il minimo del 2021 è stato sempre più alto rispetto al minimo assoluto rilevato nel settembre 2007, tranne che in 3 casi, due posizionati nella parte apicale della conoide, uno nella parte della conoide multistrato (Figura 4). I valori minimi del 2021 sono mediamente 3.5 m più alti rispetto a quelli minimi del 2007, con punte fino a oltre 12 metri. La differenza tra i due minimi è più significativa nella conoide multistrato (punti verdi in Figura 4).

Figura 4: differenza tra il minimo del 2021 ed il minimo storico del 2007.

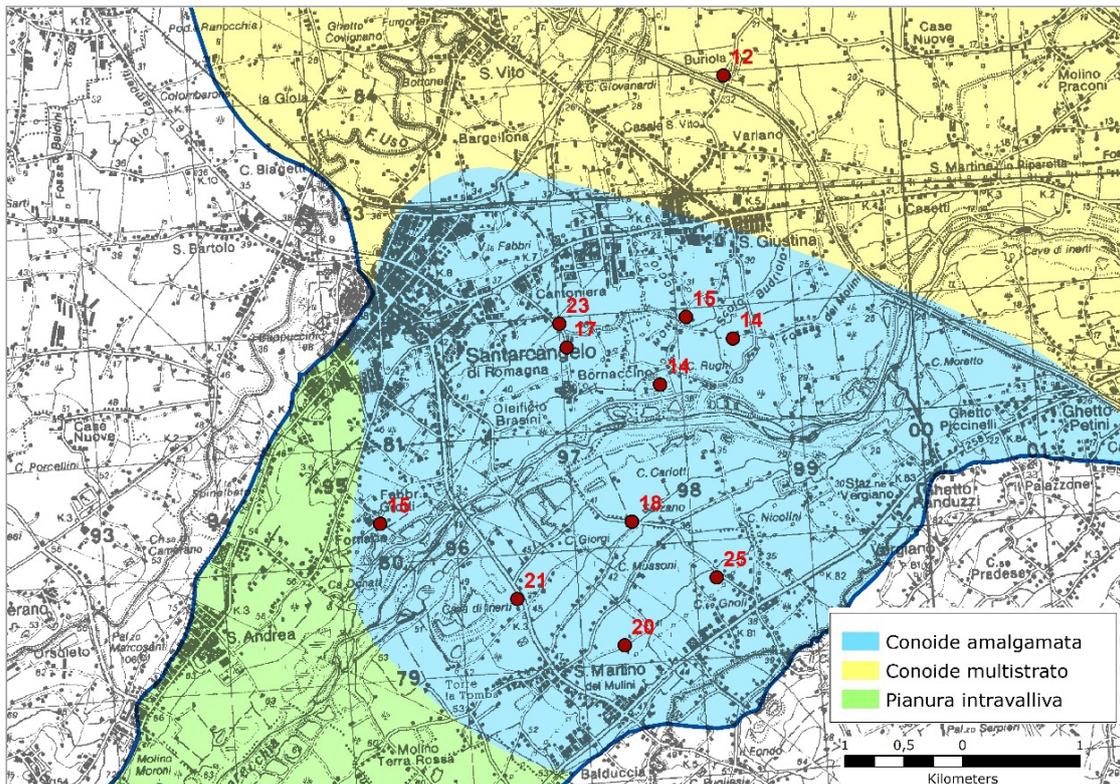
Nelle campagne di settembre o novembre, 11 pozzi sono risultati secchi ovvero privi di acqua; i pozzi sono indicati in figura 5 dove è evidenziata anche la loro profondità. Dieci di questi pozzi si trovano nella parte più a monte della conoide amalgamata, e individuano localmente un areale di sofferenza per mancanza di risorsa idrica sotterranea, sino alla profondità indicata.

Figura 5: pozzi rinvenuti secchi nel settembre 2021 e loro profondità in mt.

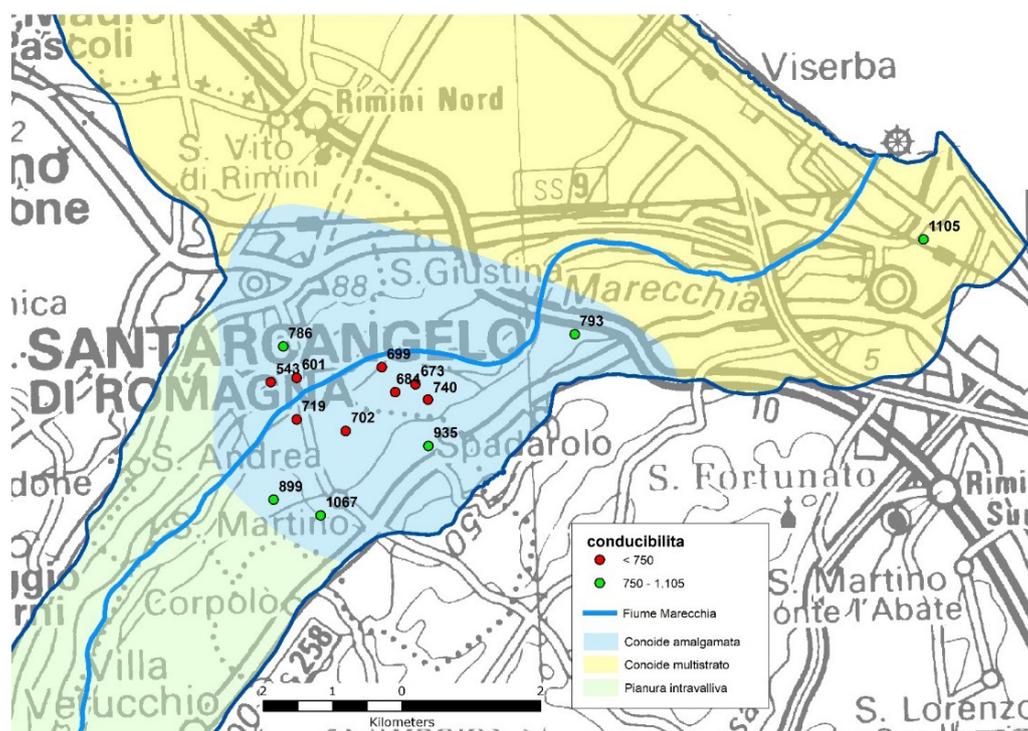
I valori misurati, riportati variano da 543 a 1105 microS /cm, e sono riportati come singole misure, oppure come media dei valori rilevati nei casi in cui si siano effettuate più misure nel tempo (Figura 6).

I valori più bassi rilevati nelle falde indicano, se pur in modo grossolano, le zone maggiormente influenzate dalla ricarica del fiume e dei laghi di cava presenti nella porzione apicale della conoide.

Generalmente i punti più vicini al fiume, specie in destra idrografica, hanno valori di conducibilità inferiori a 750 microS /cm, mentre quelli più lontani hanno valori maggiori.

L'unico punto al di fuori dalla conoide amalgamata, posizionato nei pressi della stazione di Rimini e fenestrato nella parte superiore dell'acquifero A1, indica un valore di poco superiore ai 1.100 microS /cm, in linea con il contesto idrogeologico.

Figura 6: Conducibilità elettrica specifica (in microS/cm; funzione della salinità delle falde) in alcuni punti della rete di monitoraggio.

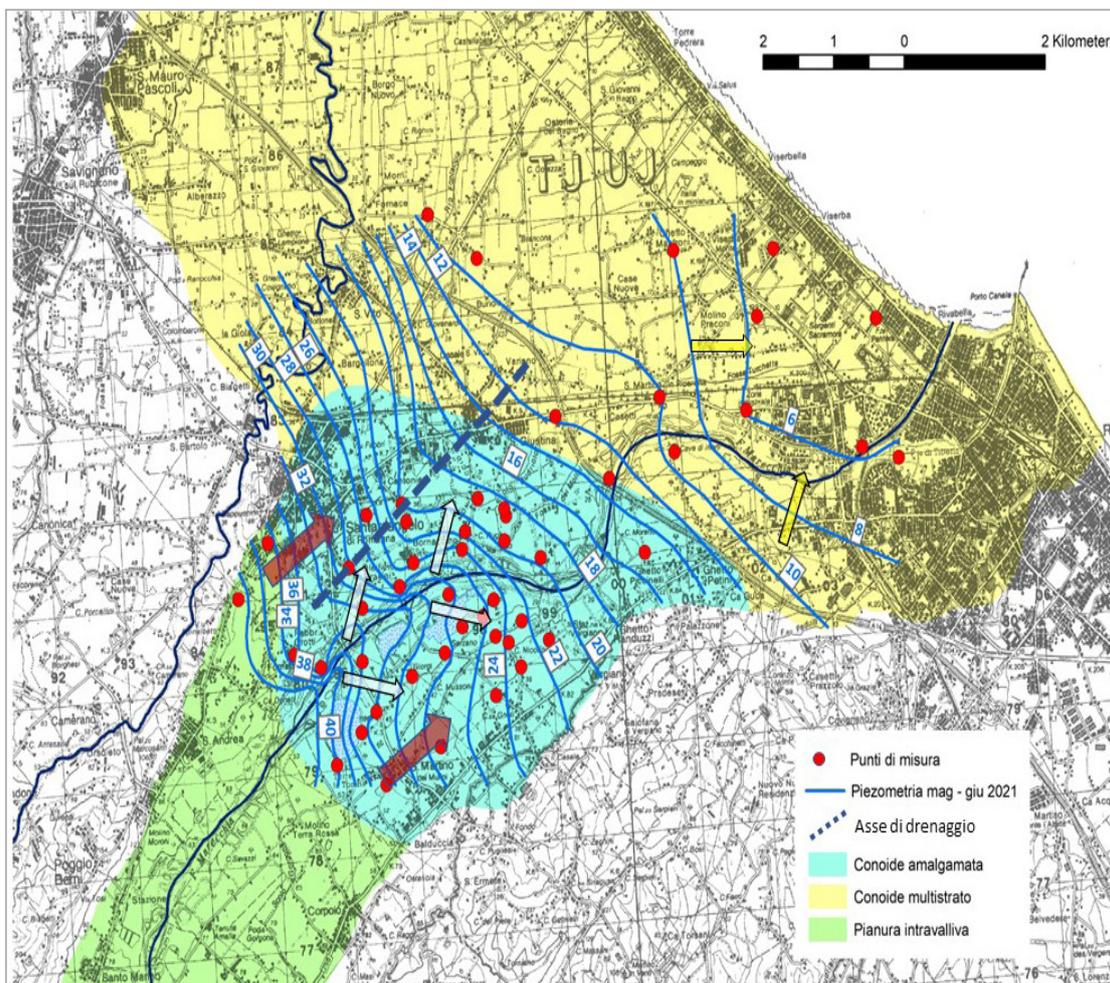
La piezometria della fine maggio 2021 (massimo piezometrico) riportata in figura 7 è riferita a tutti i punti di rilevati nella conoide amalgamata e solamente ai punti fenestrati in A1 nella conoide multifalda. L'andamento rilevato concorda con quello degli anni passati.

Nella zona prossimale della conoide (conoide amalgamata) il gradiente della falda è maggiore e tende via via a diminuire andando verso la zona distale (conoide multistrato).

Nell'area della conoide amalgamata la falda è alimentata dal fiume (sino grosso modo all'isofreatica "18"), dai laghi di ex cava presenti in destra idrografica del Marecchia (freccie bianche), e dalle porzioni di monte della conoide (freccie rosse).

Nella zona della conoide multistrato (isofreatiche riferite solamente all'acquifero A1) si osserva un cono di depressione della falda nella zona ad ovest di Rimini (freccie arancioni), dovuta probabilmente ai prelievi da pozzo.

Si evidenzia un asse di drenaggio in sinistra idrografica dalla zona di Santarcangelo di Romagna sino grossomodo all'Autostrada A14.

*Figura 7: piezometria di massimo (giugno 2020). Le frecce rosse indicano la direzione di flusso da monte; le frecce bianche la ricarica dal fiume e dai laghetti di ex cava; le frecce arancio un cono di depressione ad Ovest di Rimini.*

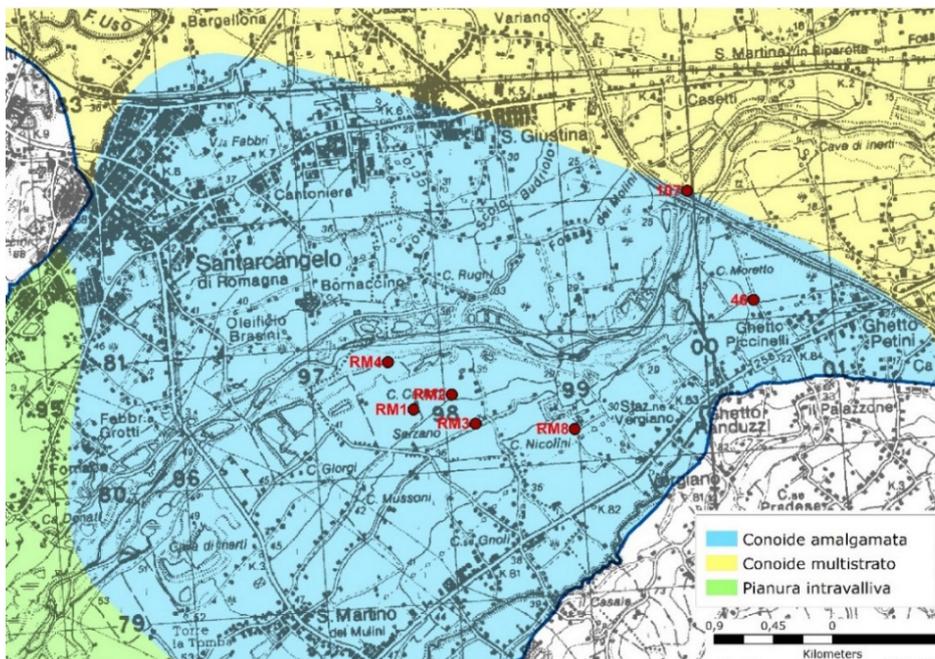
In sette punti della rete di monitoraggio della conoide del Marecchia vengono rilevate misure con frequenza oraria del livello piezometrico, tramite appositi sensori posizionati nei tubi piezometrici.

Cinque di questi punti sono ubicati nei pressi del lago InCal in cui dalla primavera del 2014 è attivo un impianto di ricarica artificiale della conoide (o per meglio dire di “ricarica in condizioni controllate”), gli altri due punti sono posizionati più a valle. Tutti i punti sono ubicati nella Conoide amalgamata, caratterizzata da un acquifero monostrato freatico; solo nel punto 46 l’acquifero monitorato è in condizione confinate (figura 1a e 1b). In figura 1b è ubicato anche l’idrometro posizionato nel tratto terminale del canale che rifornisce il lago di ricarica.

Figura 1a: ubicazione dei punti con lettura oraria del livello piezometrico

Nei punti molto prossimi al Marecchia (RM4 e 107, vedi figura 1a) il grafico permette di osservare l'evento di piena che nel maggio del 2019 ha causato il crollo della briglia che, come conseguenza, ha interrotto la ricarica artificiale della conoide.

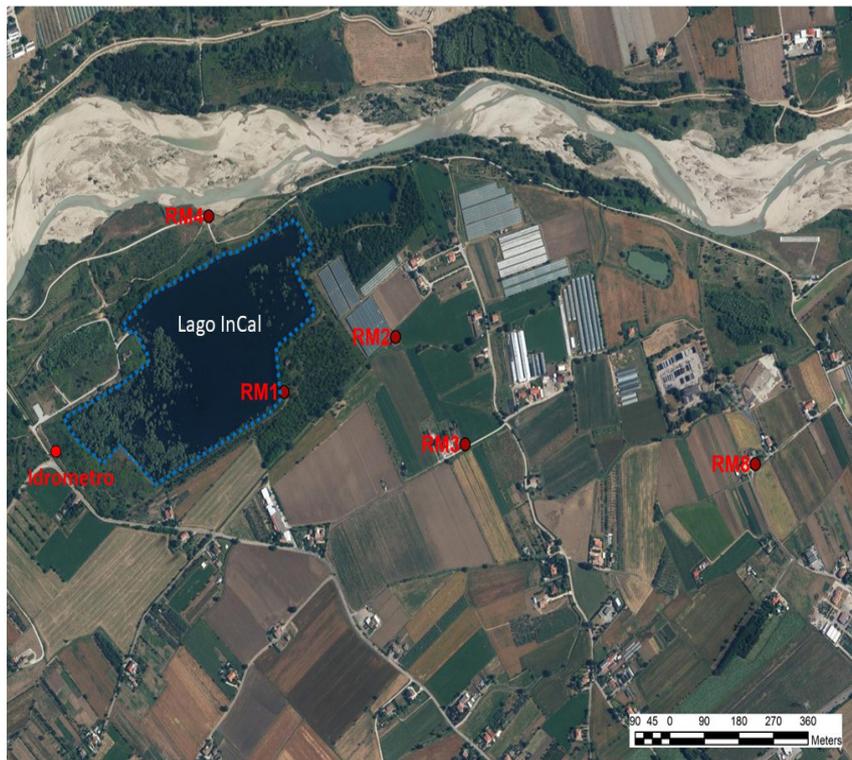
Figura 1b. particolare di fig. 1a nei pressi del lago InCal di ricarica. Indicata anche la posizione dell’idrometro

Le figura 6a e 6b mostrano i livelli di RM1 che è posto a 5 metri dal lago, RM2 a 270 metri, RM3 a 470 metri ed RM 8 a 1250 metri (figura 1b). Quando si attiva la ricarica (linee rosse in figure 6) l'acqua si disperde all'interno dell'acquifero procedendo dal lago di ricarica verso la conoide.

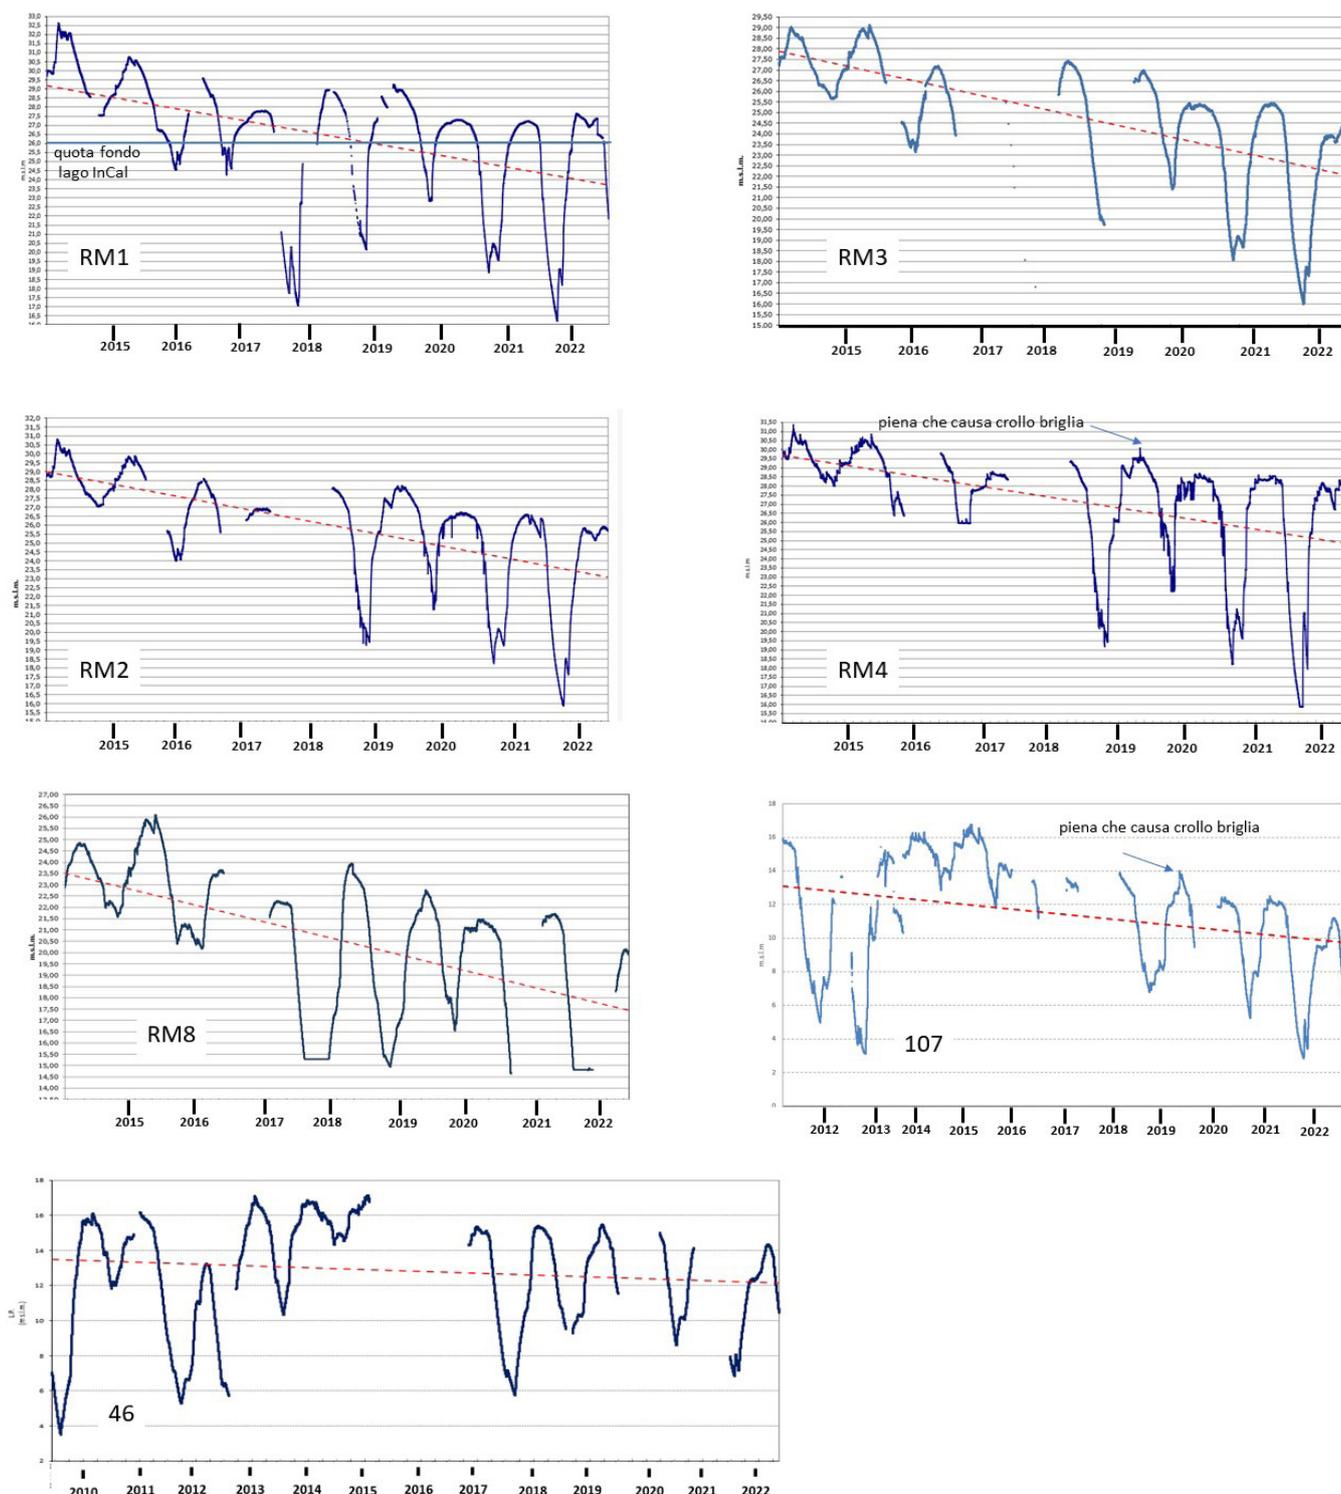
In RM1, RM2, RM3, RM4 le misure sono disponibili dall'inverno del 2014 all'estate del 2022; per il punto 46 le letture iniziano dall'estate del 2009, per il 107 dalla primavera del 2011 (figura 2).

E' molto evidente l'andamento sinusoidale del livello piezometrico, con massimi primaverili e minimi autunnali. I valori massimi sono stati raggiunti generalmente nelle primavere del 2014 e 2015, il minimo nell'autunno del 2021. Fatta esclusione per il 2014 e 2015, si riscontrano sempre delle oscillazioni del livello molto forti, soprattutto nel 2021, con differenze di oltre 10 metri (massimo 12.5 metri nel RM4).

In tutti i punti di controllo si evidenzia un trend negativo del livello piezometrico.

Figura 2. Misure orarie dei livelli. Le linee rosse tratteggiate indica il trend temporale della piezometria.

In RM1 è evidenziata la quota del fondo del lago di Ricarica InCal; si osserva che, fatta eccezione per il 2014, durante tutte le estati la falda è molto più bassa del fondo del lago, che pertanto rimane asciutto.

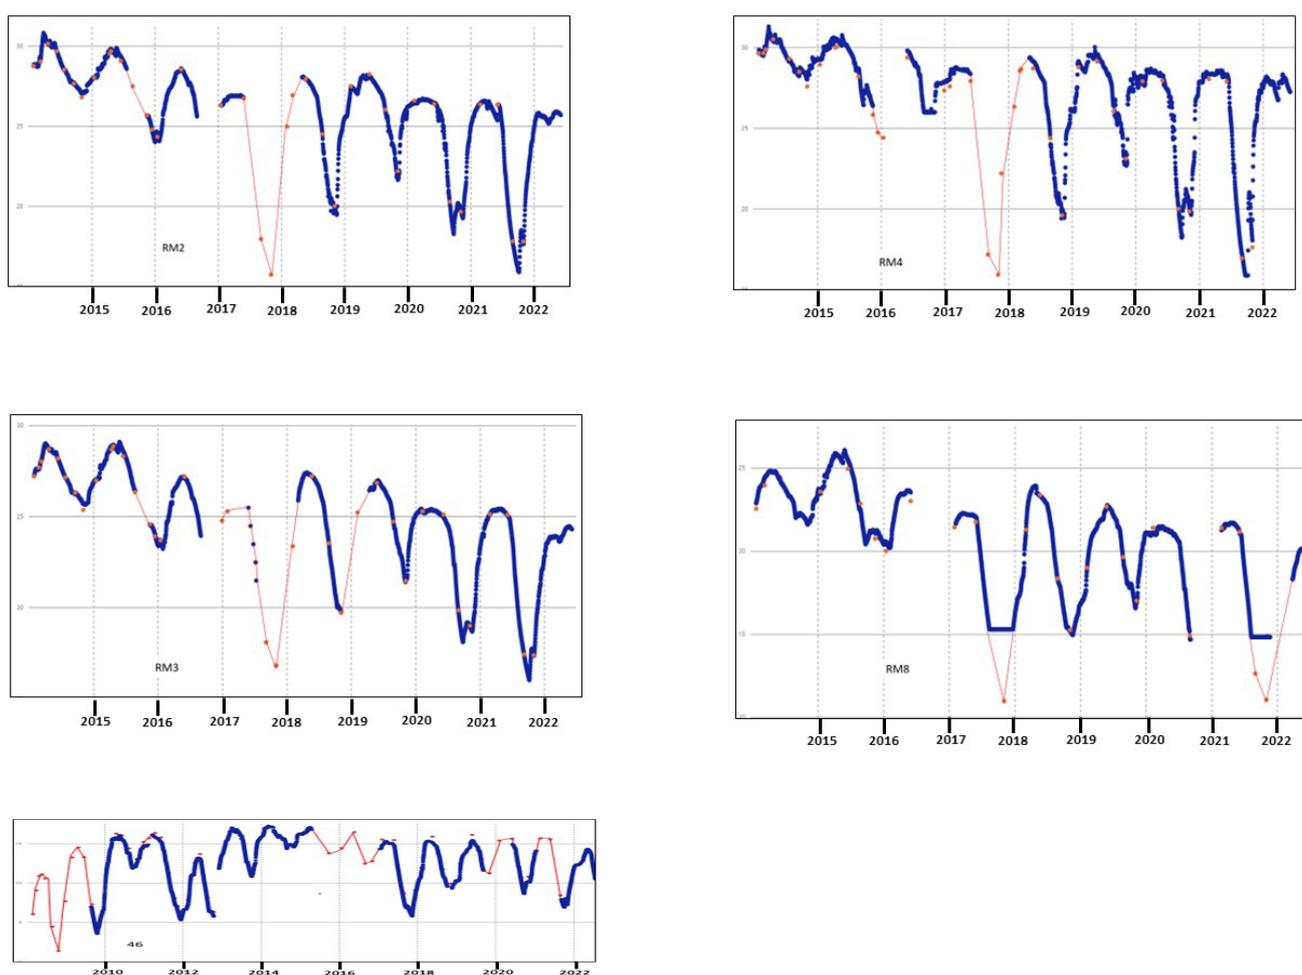
In alcuni grafici sono state riportate anche le misure di livello piezometrico acquisite manualmente durante le varie campagne di rilevamento. Ciò permette di colmare in parte la lacuna di informazioni nei casi in cui, per motivi tecnici, la registrazione oraria non risulta disponibile (figura 3).

Si osservi che in RM8 nell'autunno del 2017 e del 2021 il livello piezometrico rimane per diverso tempo fermo sullo stesso valore (Figura 3). Ciò è dovuto al fatto che la falda è scesa al di sotto della quota in cui è stato posizionato il sensore per la misura in continuo del livello. In questi casi l'andamento orario del livello non è attendibile, e occorre considerare l'andamento ottenuto tramite le misure manuali.

Figura 3. Misure orarie dei livelli (linee blu), misure manuali (punti rossi) e loro interpolazione (linee rosse).

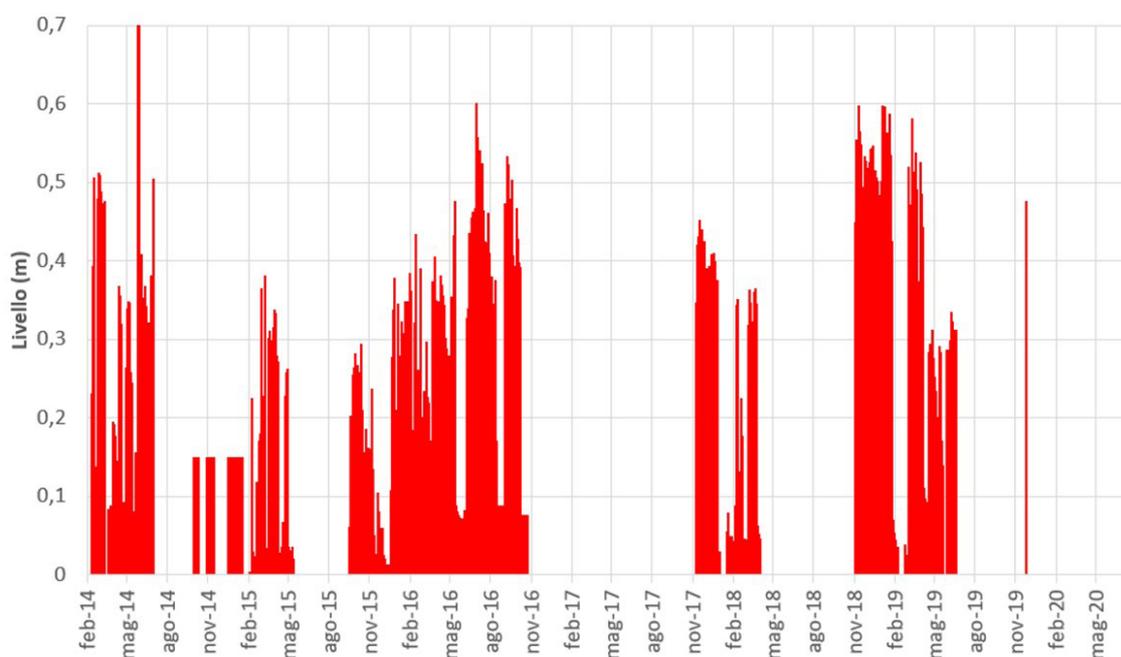
Un ulteriore sensore rileva con cadenza oraria l'altezza idrometrica del canale che trasferisce l'acqua al lago di ricarica Incal (figura 4). Grazie ai dati raccolti è stato possibile quantificare la portata idrica trasferita al lago e quindi all'acquifero. Durante tutto il periodo di funzionamento dell'impianto, la ricarica artificiale della conoide è stata di 9.19 milioni di m<sup>3</sup>, con una media annua 1.53 milioni m<sup>3</sup>.

Figura 4: altezza idrometrica del canale che rifornisce il lago di ricarica.

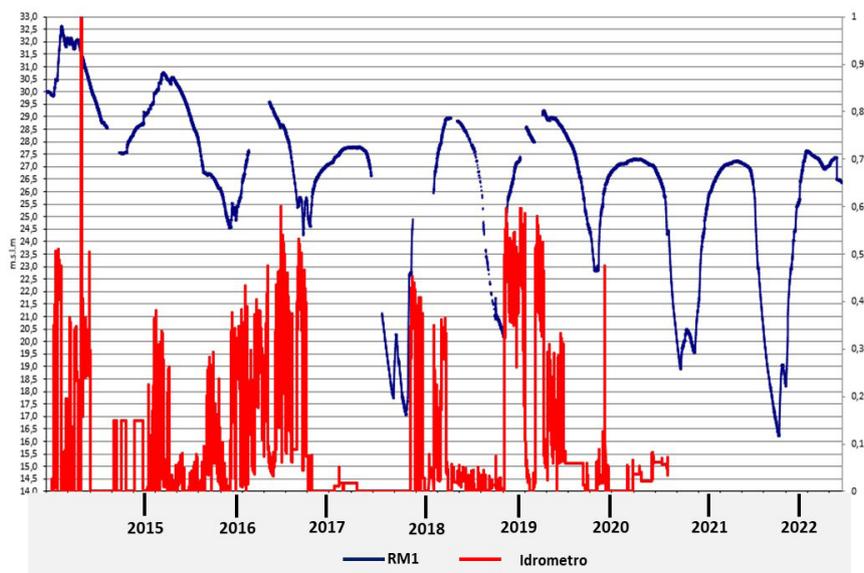
A testimoniare l'efficacia dell'impianto di ricarica, si osserva che quando aumenta il livello idrometrico del canale che adduce acqua al lago di ricarica, aumenta conseguentemente il livello piezometrico del punto RM1, posto vicino al lago InCal (figura 5a e figura 5b).

L'afflusso di acqua al lago durante i periodi estivi (esempio estate 2014 in figura 5b, ed estate 2016 in figura 5a) non produce un aumento del livello in RM1, ovvero questo afflusso non è tale da invertire l'andamento piezometrico stagionale della conoide, che durante l'estate è in diminuzione.

Figura 5a. Livello piezometrico di RM1 (in blu, valori asse a sinistra) e altezza idrometrica del canale adduttore al lago di ricarica (in rosso, valori asse a destra).

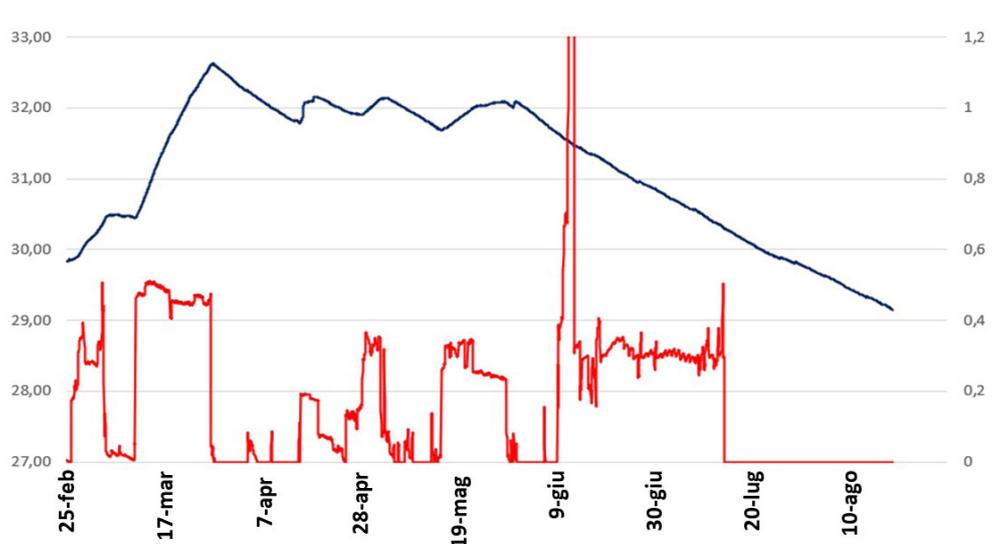
Figura 5b particolare di figura 3a nella primavera-estate 2014

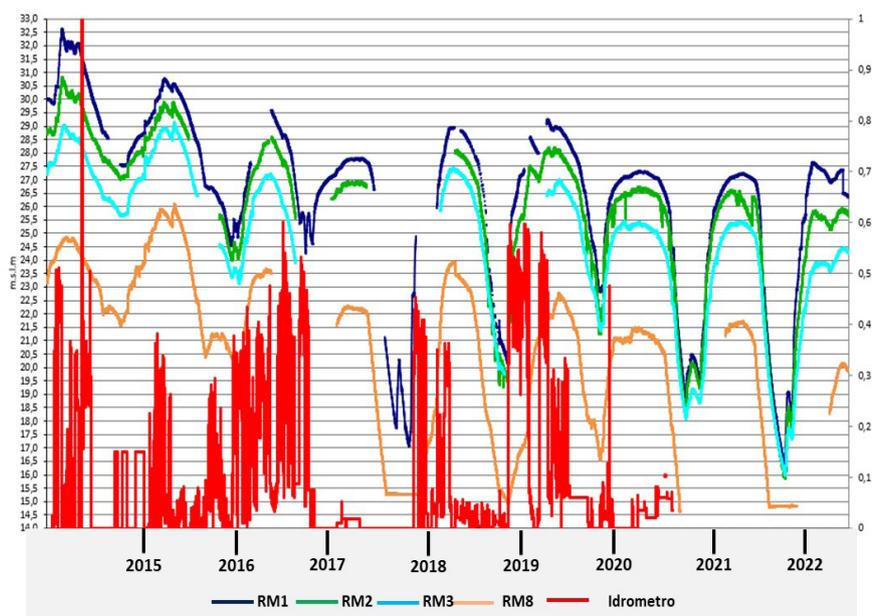
Figura 6a. Livelli piezometrici di punti RM1, RM2, RM3, RM8 (valori asse di sinistra), e livello idrometrico del canale ricarica (valori asse destra)

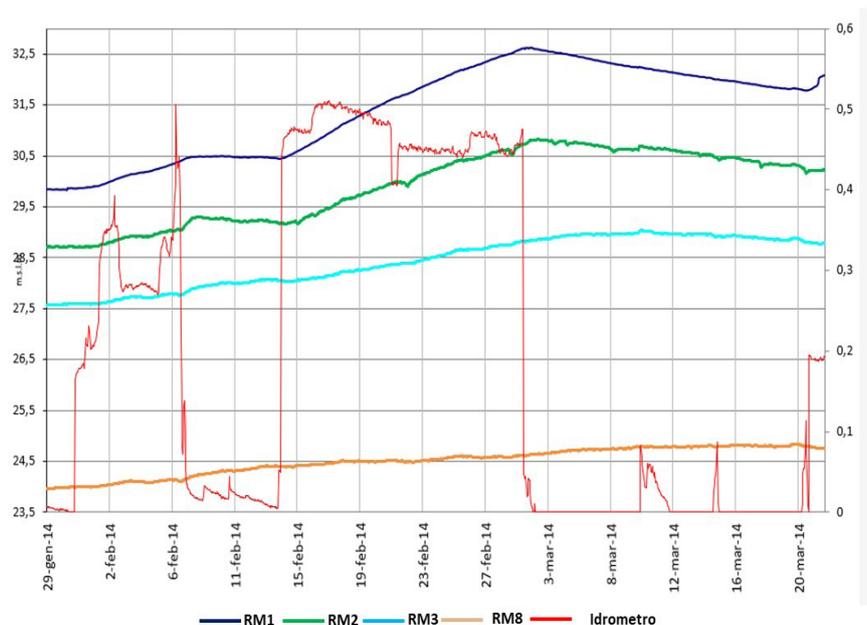
Nel breve periodo (gennaio-marzo 2014, figura 6b) si osserva che il livello in RM1, RM2 e RM3 aumenta o diminuisce contemporaneamente alle variazioni del livello idrometrico del canale.

Si vede inoltre che l'ampiezza delle variazioni è massima in RM1 e via via minore in RM2 e RM3, testimoniando quindi che l'acqua che dal canale entra nel lago si distribuisce gradualmente all'interno dell'acquifero.

L'andamento di RM8 indica che questo punto non risente delle variazioni idrometriche del lago di ricarica. Come detto, RM8 dista 1.250 metri dal lago, e quindi, a questa distanza, l'acqua di ricarica si è completamente distribuita nell'acquifero assieme all'acqua della ricarica naturale.

Figura 6b. Particolare del grafico di fig. 6a nel gennaio – marzo 2014
