Santonio - Tapignola

Comune di Villa Minozzo

Lineamenti generali

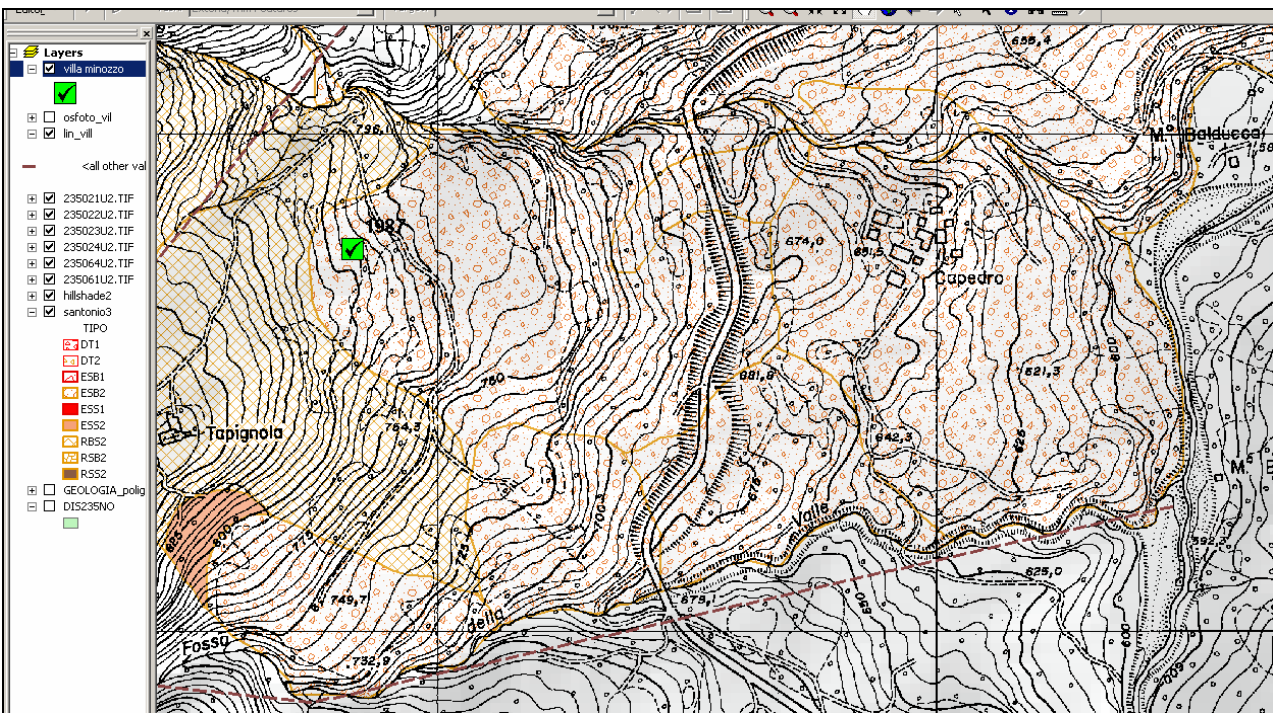
Alla locale e parziale riattivazione di uno scivolamento di terra a NE di Tapignola è imputabile l'evento 127 del 1987 a NE di Tapignola che si produsse poco a monte della sottostante strada comunale.
