# Rapporto sulle frane attivate in Emilia-Romagna nel periodo Novembre 2013 – Marzo 2014

**Marco Pizziolo<sup>1</sup>, Giovanna Daniele<sup>1</sup> e Mauro Generali<sup>2</sup>.**

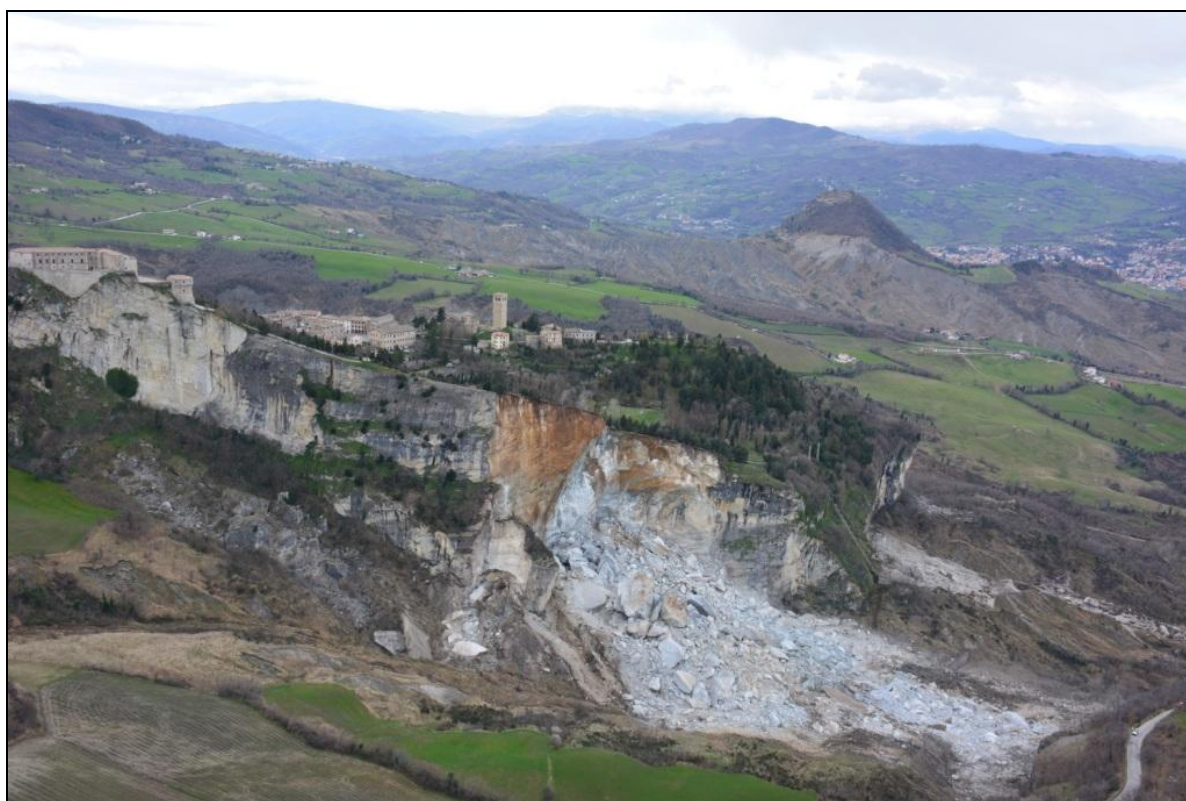
*La frana di crollo di San Leo del 27 Febbraio 2013. (foto di Claudio Corrado Lucente)*

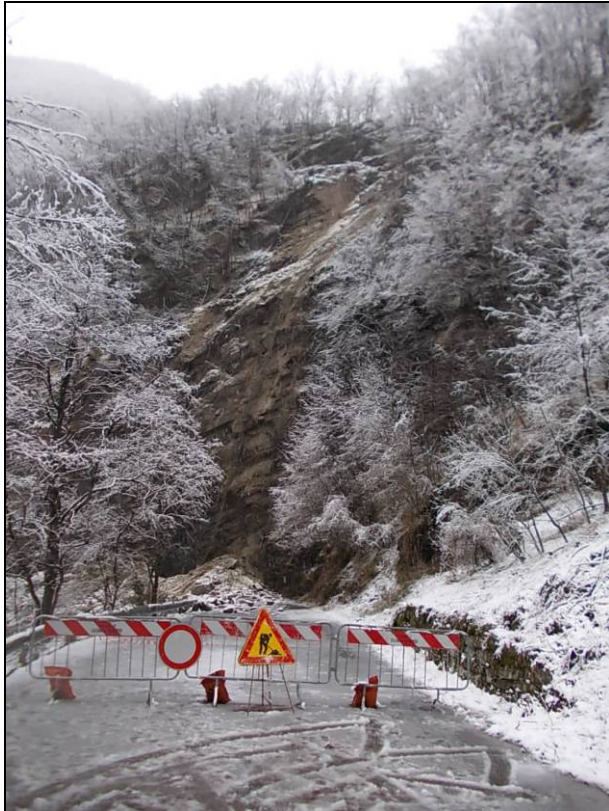
Fig. 5: panoramica sulla frana di Pianaccio (foto gentilmente concessa da Gianfranco Rodolfi).

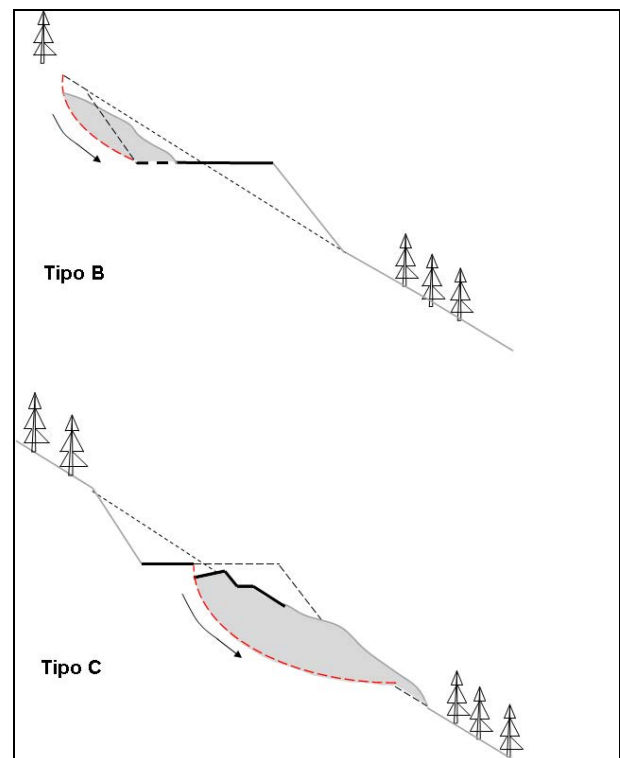
Le frane di tipo b) sono riferibili a movimenti di versante che interessano la porzione a monte del piano stradale, limitatamente alla controripa rimodellata in fase di costruzione della sede stradale e alle aree immediatamente adiacenti (Fig. 7 – 8). La risoluzione di questi fenomeni prevede, quali interventi minimi, l'asportazione del materiale accumulato sulla strada, ma nei casi in cui si preveda una possibile estensione o evoluzione del fenomeno, possono essere accompagnati dalla realizzazione di opere di sistemazione e/o di difesa (reti, gabbionate, muri di sostegno, ecc.).

Le frane di tipo c) si riferiscono direttamente a corpi stradali che franano e coinvolgono solo parzialmente i versanti sottostanti o, più raramente, sovrastanti. In genere questi fenomeni interessano solo la corsia di valle della strada (Fig. 9-10-11), che spesso è costruita su materiali di riporto con modeste caratteristiche geotecniche del materiale sciolto che, unite alla spesso elevata inclinazione del versante a valle, ne favoriscono il dissesto. Le frane che si originano in queste situazioni tendono a coinvolgere perlopiù solo la parte di strada costruita sul riporto, provocando il

Fig. 6: Tipiche situazioni di innesco di movimenti di frane che interessano la viabilità appenninica

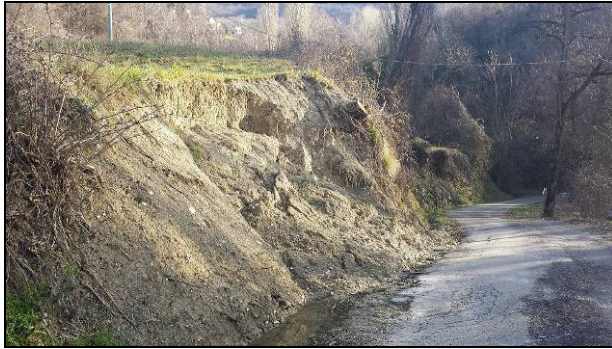
*Fig. 7: situazione di tipo b) in Comune di Calestano (PR), senza interruzione stradale (foto gentilmente concessa dal Comune di Calestano).*

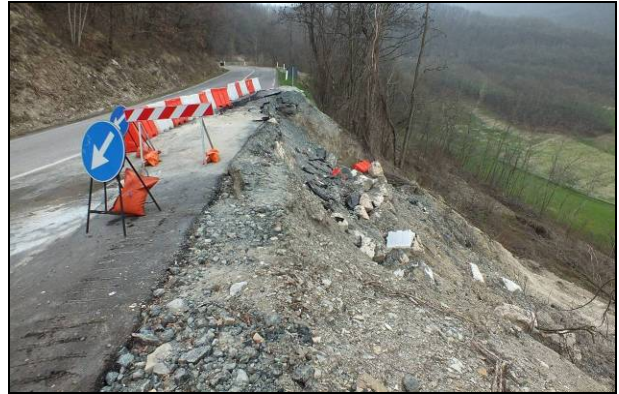
*Fig. 9: situazione di tipo c) che interessa la SP 15 Calestano –Berceto (PR), con coinvolgimento parziale della carreggiata. Per sicurezza la strada è rimasta interrotta per circa un mese tra Febbraio e Marzo 2014*

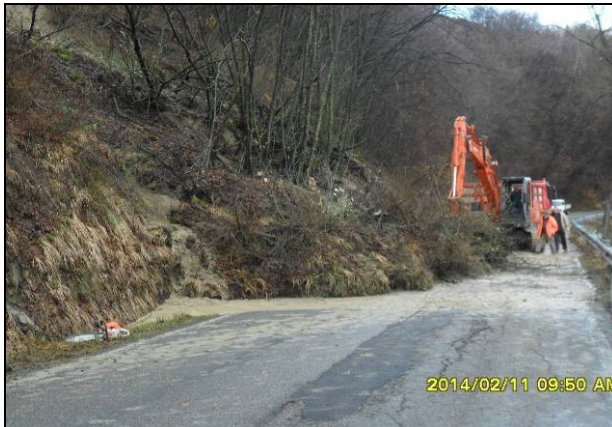
*Fig. 8: Situazione di tipo b) in località l'Angela, SP 80 di Scurano, in Comune di Neviano degli Arduini (PR), con interruzione completa (anche se temporanea) del transito per invasione di terra e detrito (foto gentilmente concessa dalla Provincia di Parma).*

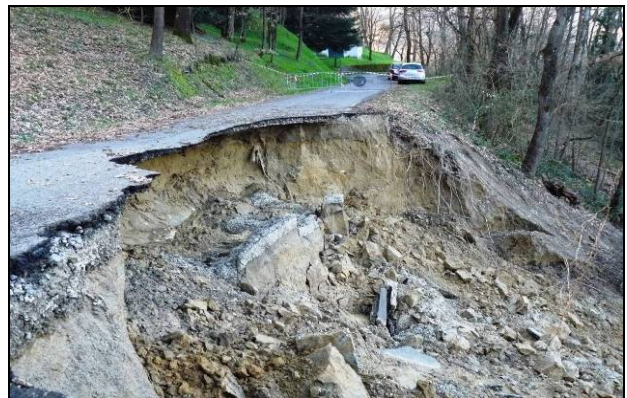
*Fig. 10: situazione di tipo c) in Comune di Monzuno (BO), con interruzione totale della viabilità.*

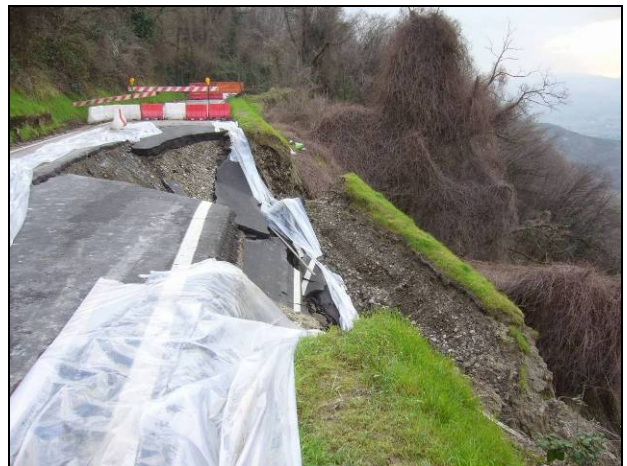
*Fig. 11: situazione di tipo c) in Comune di Bologna, via di Sabbiano, con interruzione totale della viabilità. Tratto da <http://notiziefabbriani.blogspot.it/>.*

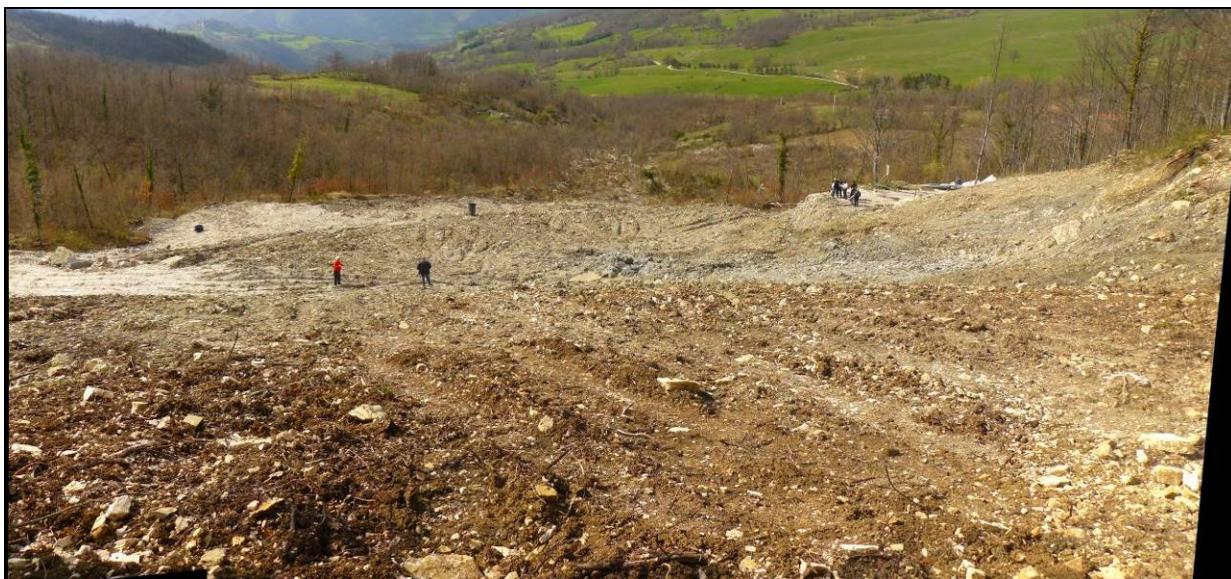
nelle settimane successive. Il fenomeno franoso si è impostato su terreni appartenenti alle Argille Varicolori (AVV) del Domino Ligure, ed è classificabile come complesso: costituito dalla coesistenza di scorrimenti nella parte alta che evolvono in colate di fango e detrito nella parte medio – bassa. La frana (Fig. 16) ha una lunghezza di circa 350 m e uno spessore, desunto da prove geognostiche effettuate dal Servizio Tecnico di Bacino Romagna, di 6-9 m.

Fig. 15: vista della frana dal coronamento: la sede stradale è stata completamente asportata dal movimento.

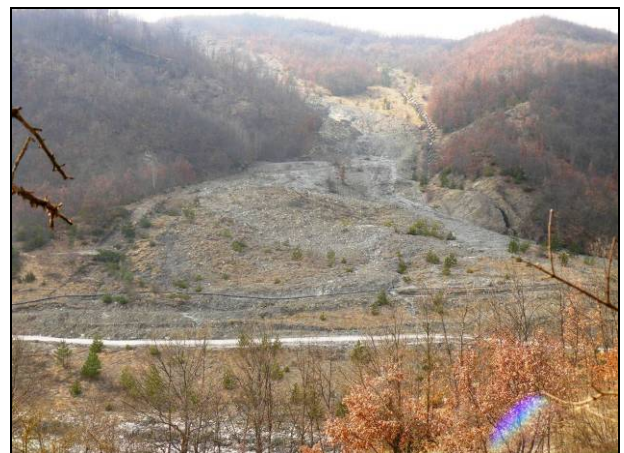
La riattivazione ha provocato il danneggiamento parziale della strada Farini-Bocchie Crocelobbia, dell'acquedotto e della condotta del gas (Fig. 18); la SP per Mareto, che passa in prossimità della zona di nicchia, non è stata interessata dal fenomeno. Sono note varie riattivazioni parossistiche della frana nel recente passato, di cui le più importanti risalgono al 1986 ed al 1991.

Fig. 18: immagine del piede della frana di Sassi Neri. Si notano la strada comunale, l'acquedotto comunale, esposto in superficie per evitare lesioni dovute al movimento franoso e in alto a destra il ramo settentrionale della frana oggetto in passato di sistemazioni idrauliche superficiali.

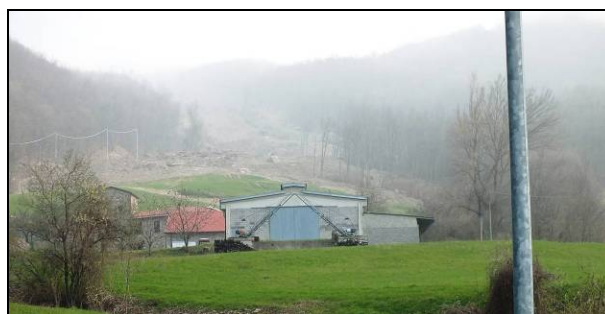
Fig. 22: vista del piede della frana di Torre Chiastre; in primo piano l'omonima località, posta pochi metri a valle del piede della riattivazione.

Nei primi giorni la frana si è mossa nella parte medio-alta con velocità di alcune decine di metri al giorno, per rallentare lungo il percorso e fermarsi a pochi metri dall'abitato di Torre di Chiestre (Fig. 22 e 23). E' da notare che indizi di attività nella parte alta erano già presenti a partire dal 2010, a testimonianza di una fragilità pregressa dell'area interessata dall'evento di Gennaio. Questa potrebbe essere la ragione per cui la riattivazione non è avvenuta in concomitanza di piogge di particolare intensità.

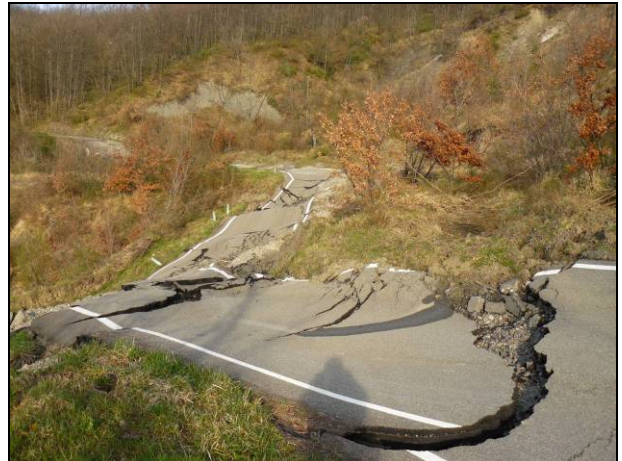
Si tratta di una frana complessa con prevalenza di meccanismo rototraslativo con tendenza all'evoluzione in colata, nella parte medio-bassa, impostata sulle Argille Varicolori con Calcarei del Dominio Subligure. La frana era già cartografata come attiva nell'inventario del dissesto regionale a scala 1:10'000 (Fig. 25) risultando inequivocabili evidenze di attività anche in un passato recente.

Fig. 24: lesioni alla strada Comunale di Sparvo in loc. Muriccie.

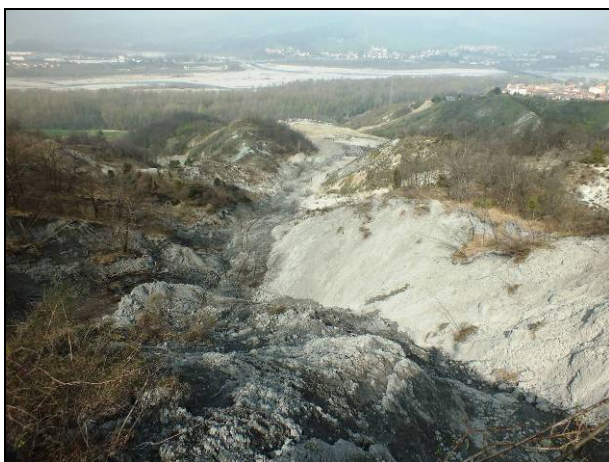
Il movimento è stato di tipo complesso (Fig. 27), costituito in prevalenza da una componente di colata, che nella parte bassa dell'accumulo è stata accompagnata da una componente di scorrimento a carico dell'accumulo già preesistente e parzialmente rimobilizzato. La velocità di avanzamento della colata in fase parossistica ha raggiunto i 2-3m/g. A valle del fronte attivo si trova la parte del piede della frana quiescente preesistente, con spessori di circa 15m, che non risulta interessata dalla riattivazione di gennaio Gennaio, non avendo subito lesioni evidenti sia la SS 62 della Cisa sia la linea ferroviaria Parma-La Spezia che la attraversano.

Fig. 27 : panoramica dal coronamento dell'accumulo di frana.

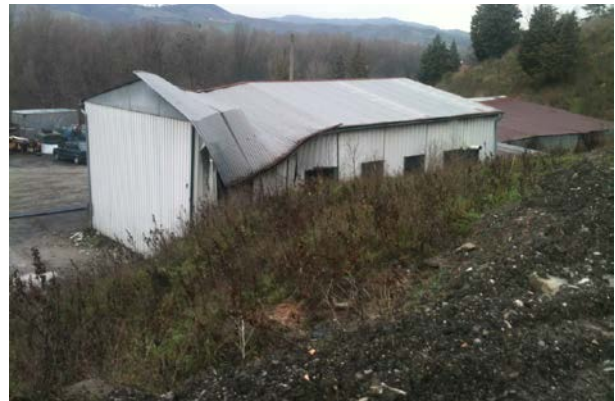
La riattivazione ha interessato le condotte dell'acquedotto principale che serve l'intero capoluogo e poco più a valle un capannone (Fig. 28), che è stato poi demolito perché lesionato dalla massa di fango colata da monte.

Fig. 28: capannone lesionato dal dissesto che verrà successivamente demolito.

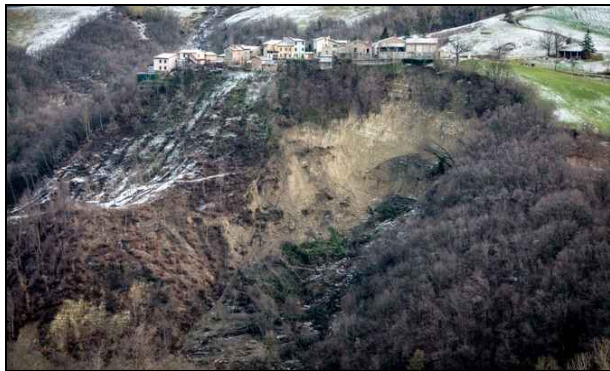
Fig. 30: vista della frana di Pietta dal versante opposto.

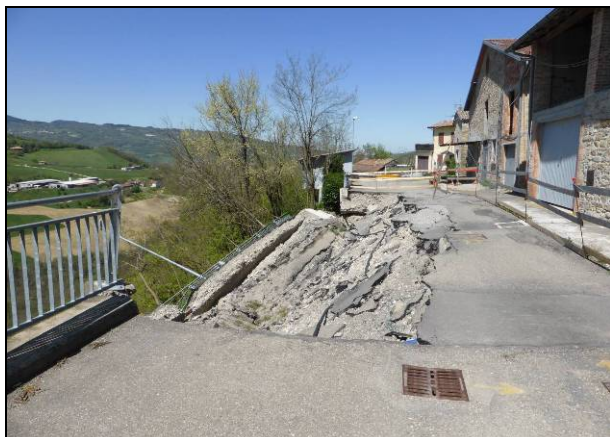
Fig. 31: situazione in seguito all'evento 2014. Compromessi la strada interna al paese e gli edifici prospicienti.

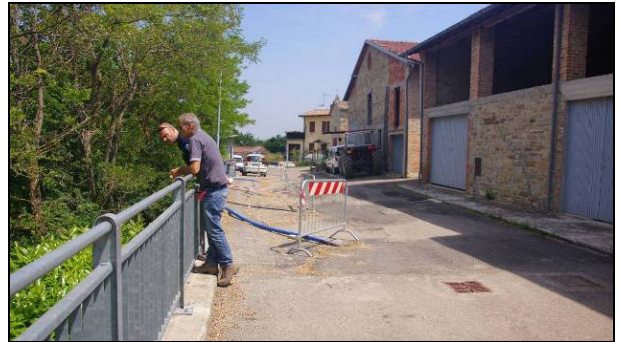
Fig. 32: situazione della frana di Pietta nella primavera 2013. Coinvolta la strada interna al paese, in seguito al cedimento parziale del cordolo su pali a sostegno della strada.

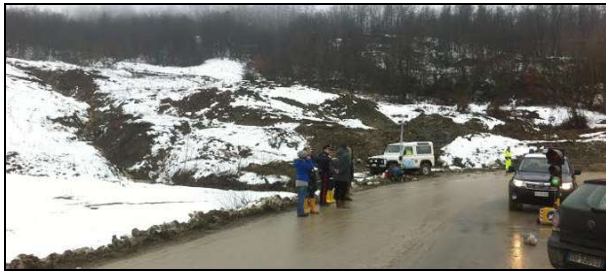
Fig. 34: immagine del piede della frana sulla SP 25 Massese (da [www.Parmatoday.it](http://www.Parmatoday.it) )

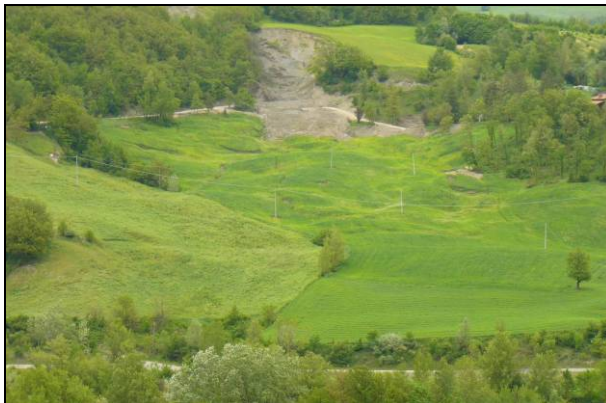
Il dissesto si sviluppa per una lunghezza di circa 500m, fino alla sottostante Strada Provinciale, che appare ondulata e lesionata in vari punti.

Fig. 36: vista della frana di Quercioli. Nella parte alta è visibile il terreno interessato da colate, nella parte bassa le aree interessate da scorrimento. La SP visibile nella parte bassa (non indicata nella fig.35) è interessata da fratture trasversali.

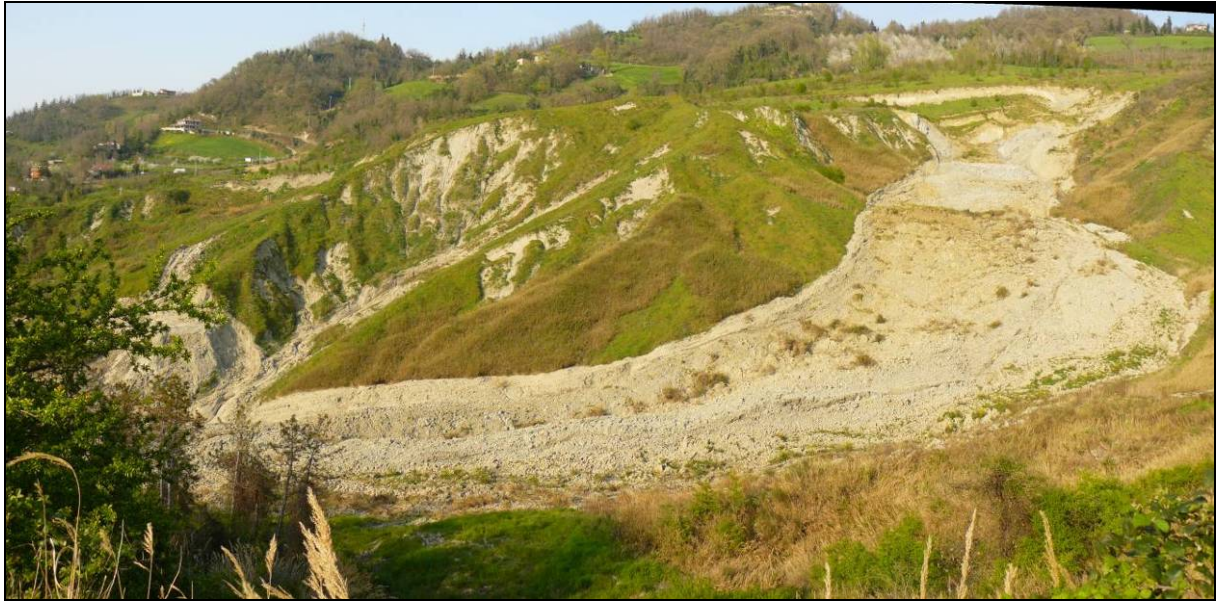
Fig. 38 : vista della nicchia del lobo settentrionale e della parte alta della frana di Montevecchio.

marginale appenninico padano, qui caratterizzata dall'alternanza di livelli pelitici e arenacei, affioranti nella zona di corona con giacitura a franapoggio. Di tipo complesso, è caratterizzata da scivolamenti traslativi di roccia nella porzione di nicchia e colate di fango dal settore centrale fino al piede (Fig. 38 - 39).

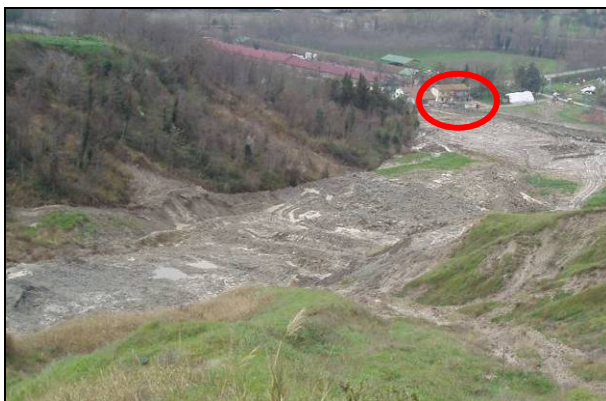
Fig. 39: visita del corpo della colata e del piede della frana di Montevecchio. L'ovale rosso indica gli edifici minacciati.

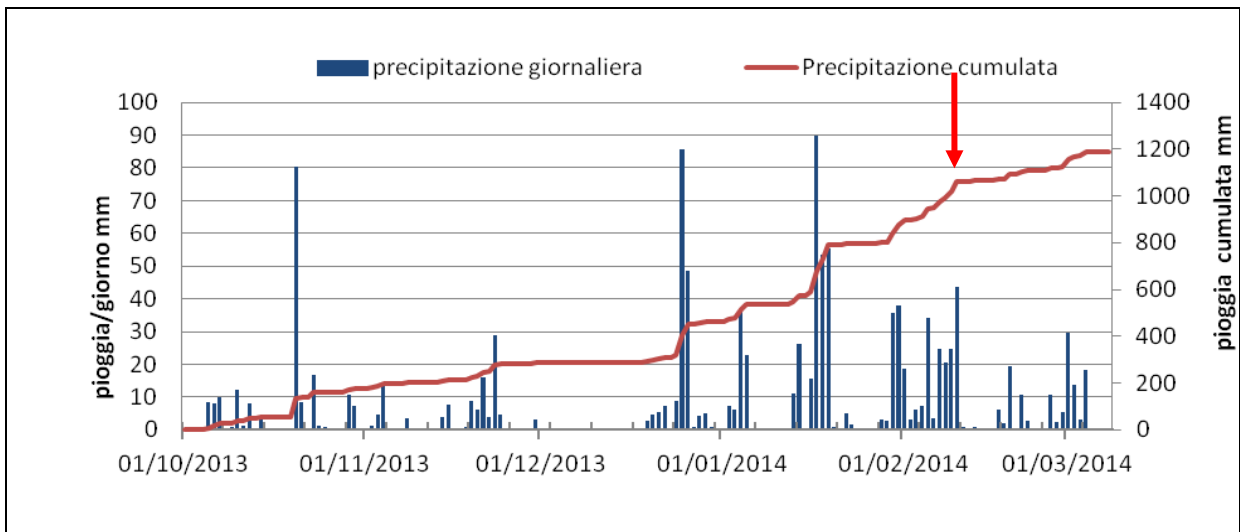
Fig 41: distribuzione delle precipitazioni dal 1 Ottobre 2013 all'8 Marzo 2014 sul pluviometro di Ostia Parmense, distante circa 4 Km dalla frana di Boceto. Con la freccia rossa è indicata la data della riattivazione (9-10 Febbraio 2014). Fra il 30 Gennaio e il 10 Febbraio sono stati registrati circa 260 mm di precipitazioni.

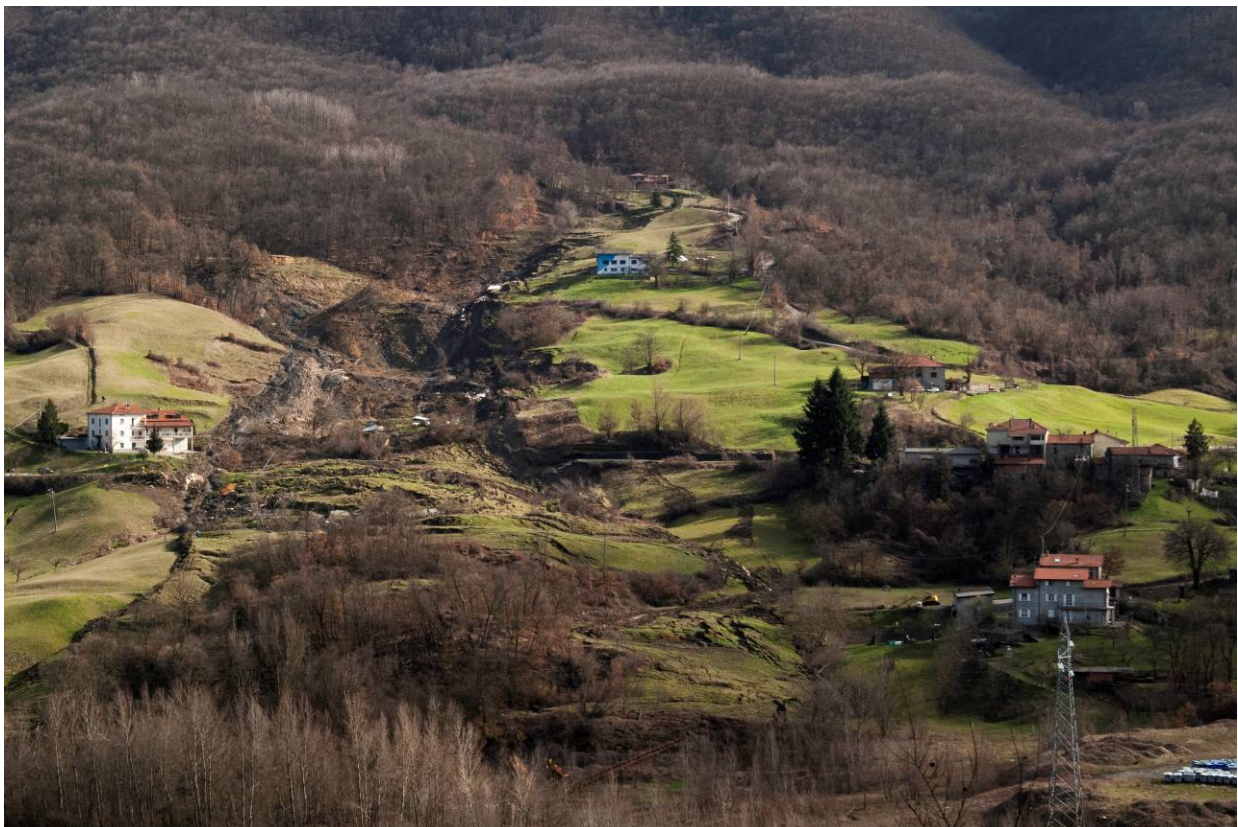
Fig. 42: vista della frana di Boceto dal versante opposto (foto gentilmente concessa da Alessandra Bassoni e Pietro Zanzucchi - disponibile sul sito [www.valgotrabaganza.it](http://www.valgotrabaganza.it)).

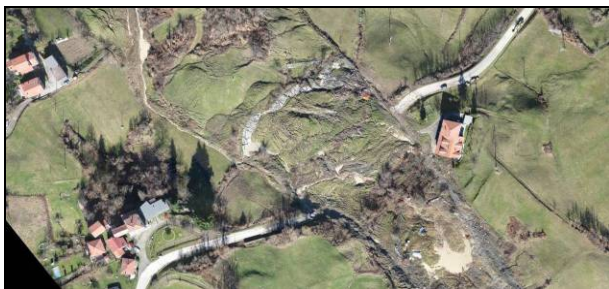
Fig. 43: immagine zenitale della parte medio bassa della frana (foto gentilmente concessa dal STB Affluenti del Po). Notare la traslazione verso valle della strada.

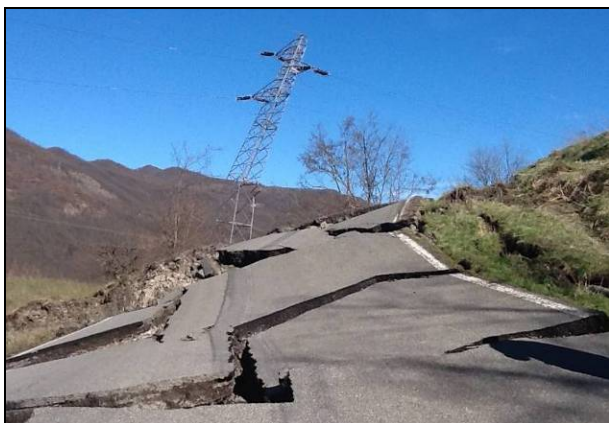
Fig. 44: interruzione stradale prodotta dalla frana di Boceto (foto gentilmente concessa dal STB Affluenti del Po).

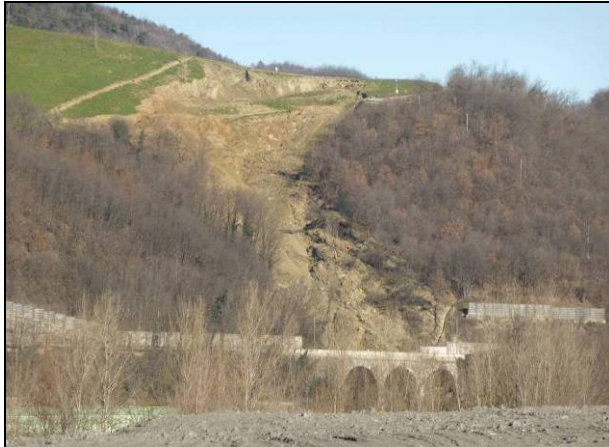
Fig. 46: panoramica sul dissesto di Ronco Puzzola, ripreso dal versante opposto.

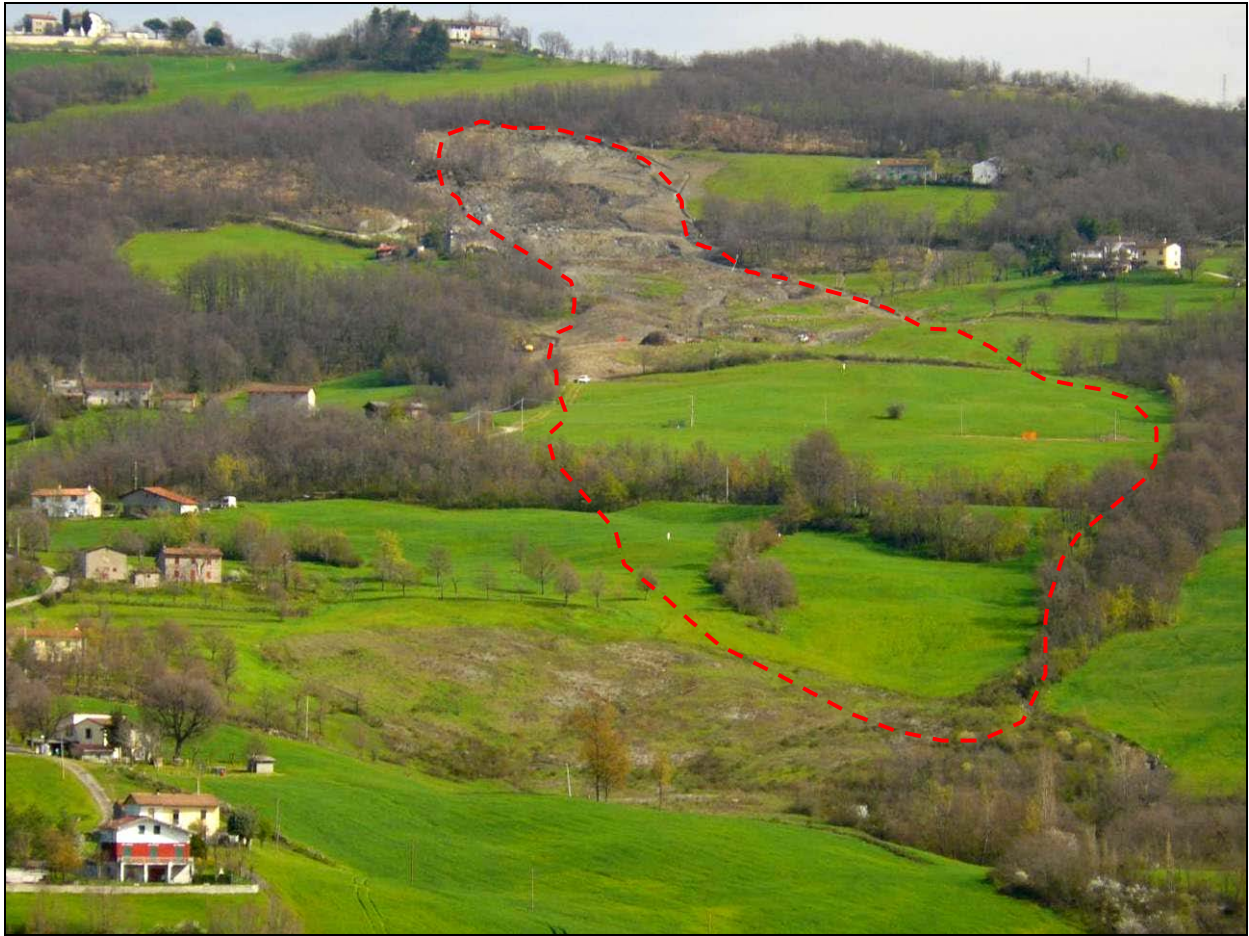
Fig. 48: panoramica sul dissesto ripreso da SO, presso la località Cà Faziello. La zona riattivata è indicata dal tratteggio rosso.

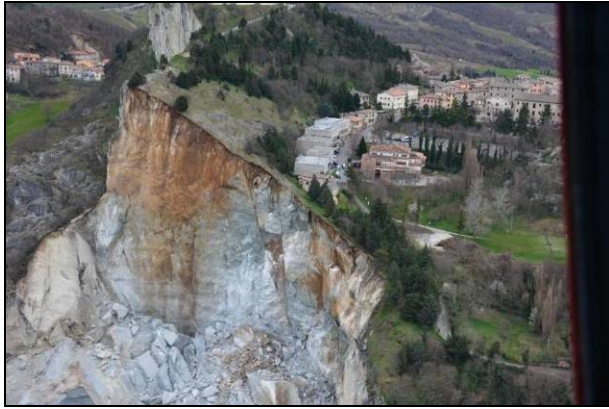
Fig. 50: immagine della parete franata e degli edifici sgomberati. (foto gentilmente concessa dal Servizio Tecnico di Bacino della Romagna).

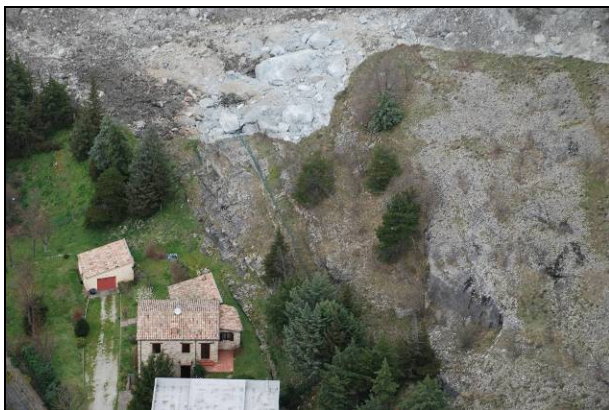
Fig. 51: immagine delle abitazioni più prossime alla parete franata (foto gentilmente concessa dal Servizio Tecnico di Bacino Romagna).

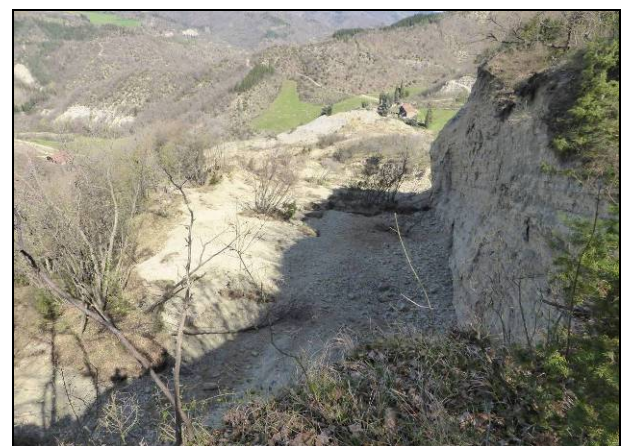
Fig. 53: in primo piano, in ombra, sono visibili il piano di scivolamento e la parete di neoformazione. In secondo piano l'accumulo e, sullo sfondo, il gruppo di case interessato.

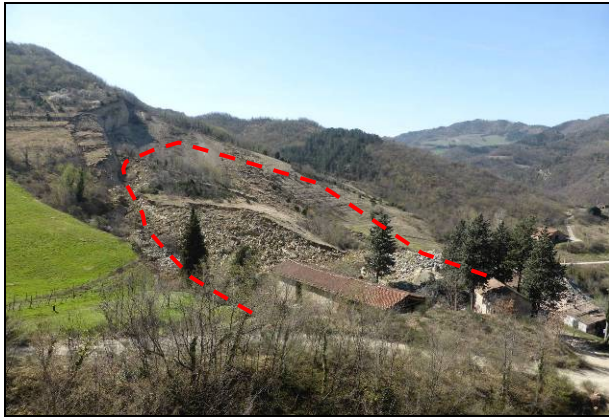
Fig. 54: panoramica sulla parte alta della frana.

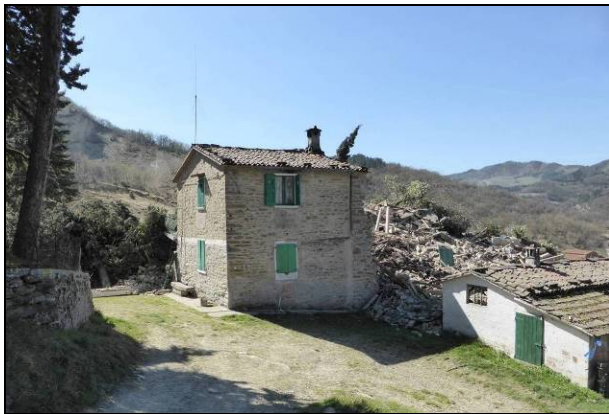
Fig. 55: la casa parzialmente crollata in seguito alla risalita dell'accumulo detritico.

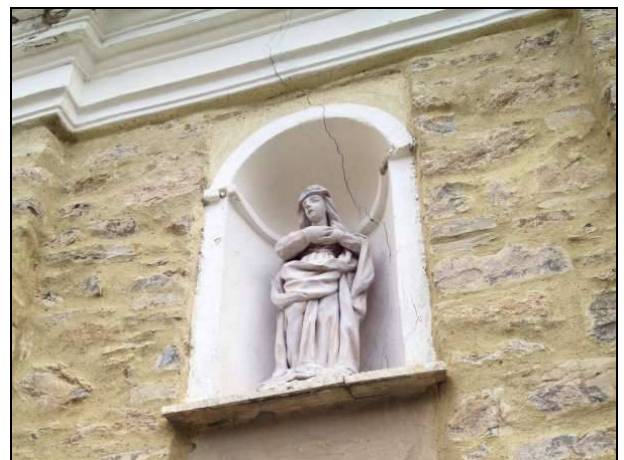
La frana di Losso, da sempre nota agli abitanti della località, non ha subito nel 2014 un evento parossistico, ma una brusca accelerazione del movimento, che ha provocato diffuse lesioni sugli edifici (Fig. 57) della frazione (il cui nucleo originario sembra risalire agli anni 1500-1600), e sulla S.S.45.

Fig. 57: Lesioni all'oratorio di San Nicola, nella frazione di Losso (da [www.Liberta.it](http://www.Liberta.it)).

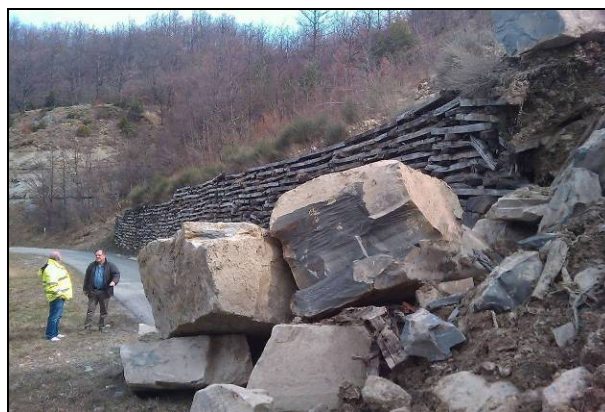
Fig. 59: immagine dei massi caduti sulla SP 25 al piede del movimento franoso (foto gentilmente concessa dalla Provincia di Forlì Cesena).

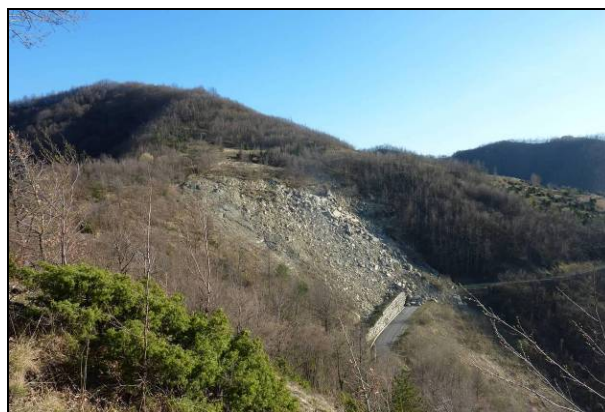
Fig. 60: immagine panoramica della frana sulla SP 25 (foto gentilmente concessa dal Dr. Geol. Alessandro Stefani)
