Rapporto sulle frane attivate in Emilia-Romagna nell'anno idrologico Ottobre 2014 – Settembre 2015

Giovanna Daniele, Daniela Piacentini e Marco Pizziolo

Servizio Geologico, Sismico e dei Suoli – Regione Emilia-Romagna, Viale della Fiera 8 - 40127 Bologna.
Contatti: marco.pizziolo@regione.emilia-romagna.it tel. 051 5274210.

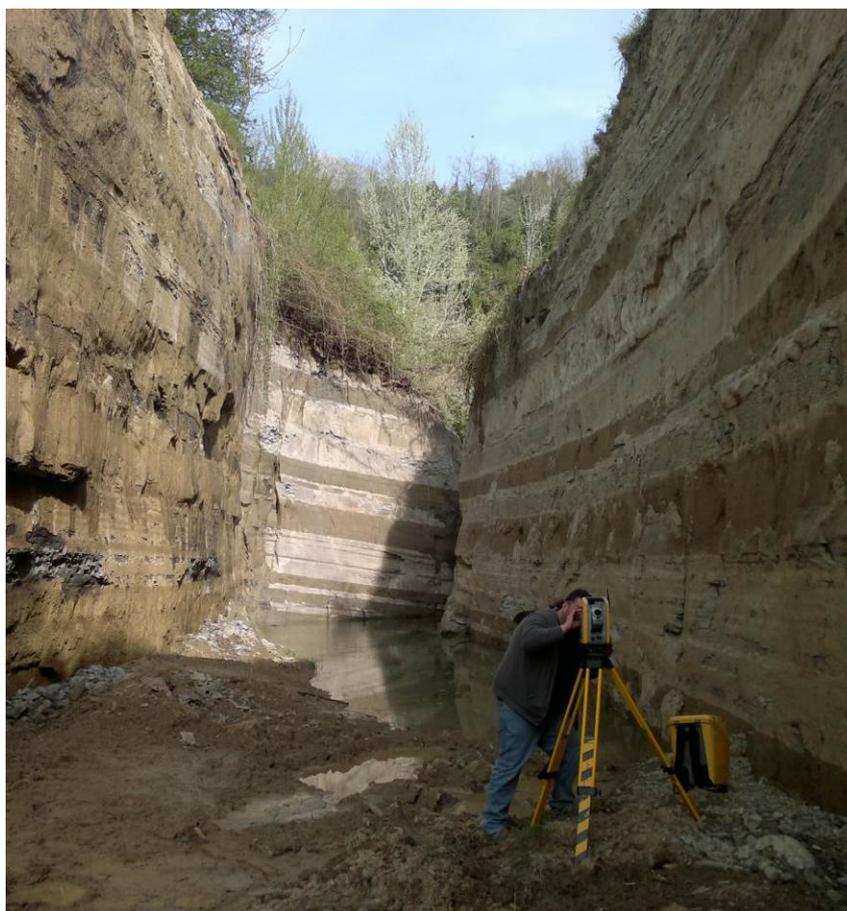
*La frana di Ponte Secco (Modigliana-FC) del 25 Febbraio 2015. Immagine della trincea creata in seguito allo scorrimento planare della porzione rocciosa a destra.
(Foto gentilmente concessa da Studio Topografico Faenza srl)*

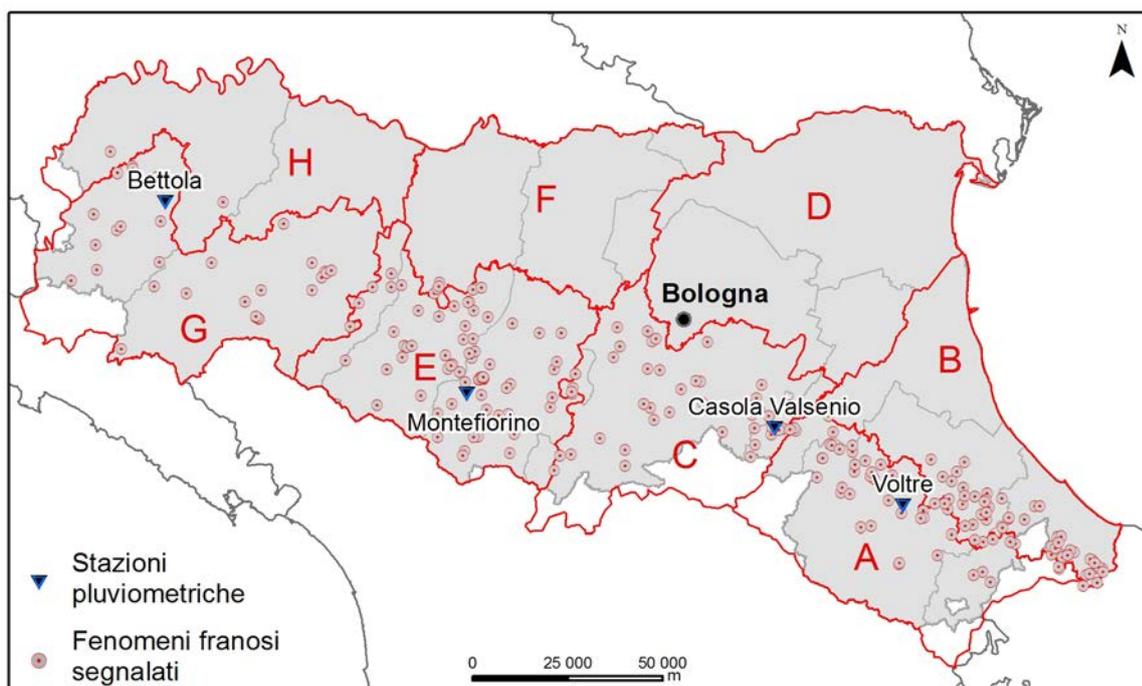
Fig. 1: distribuzione delle frane sul territorio regionale. Con le lettere da A a H sono indicate le macroaree di allertamento che interessano la Regione Emilia-Romagna.

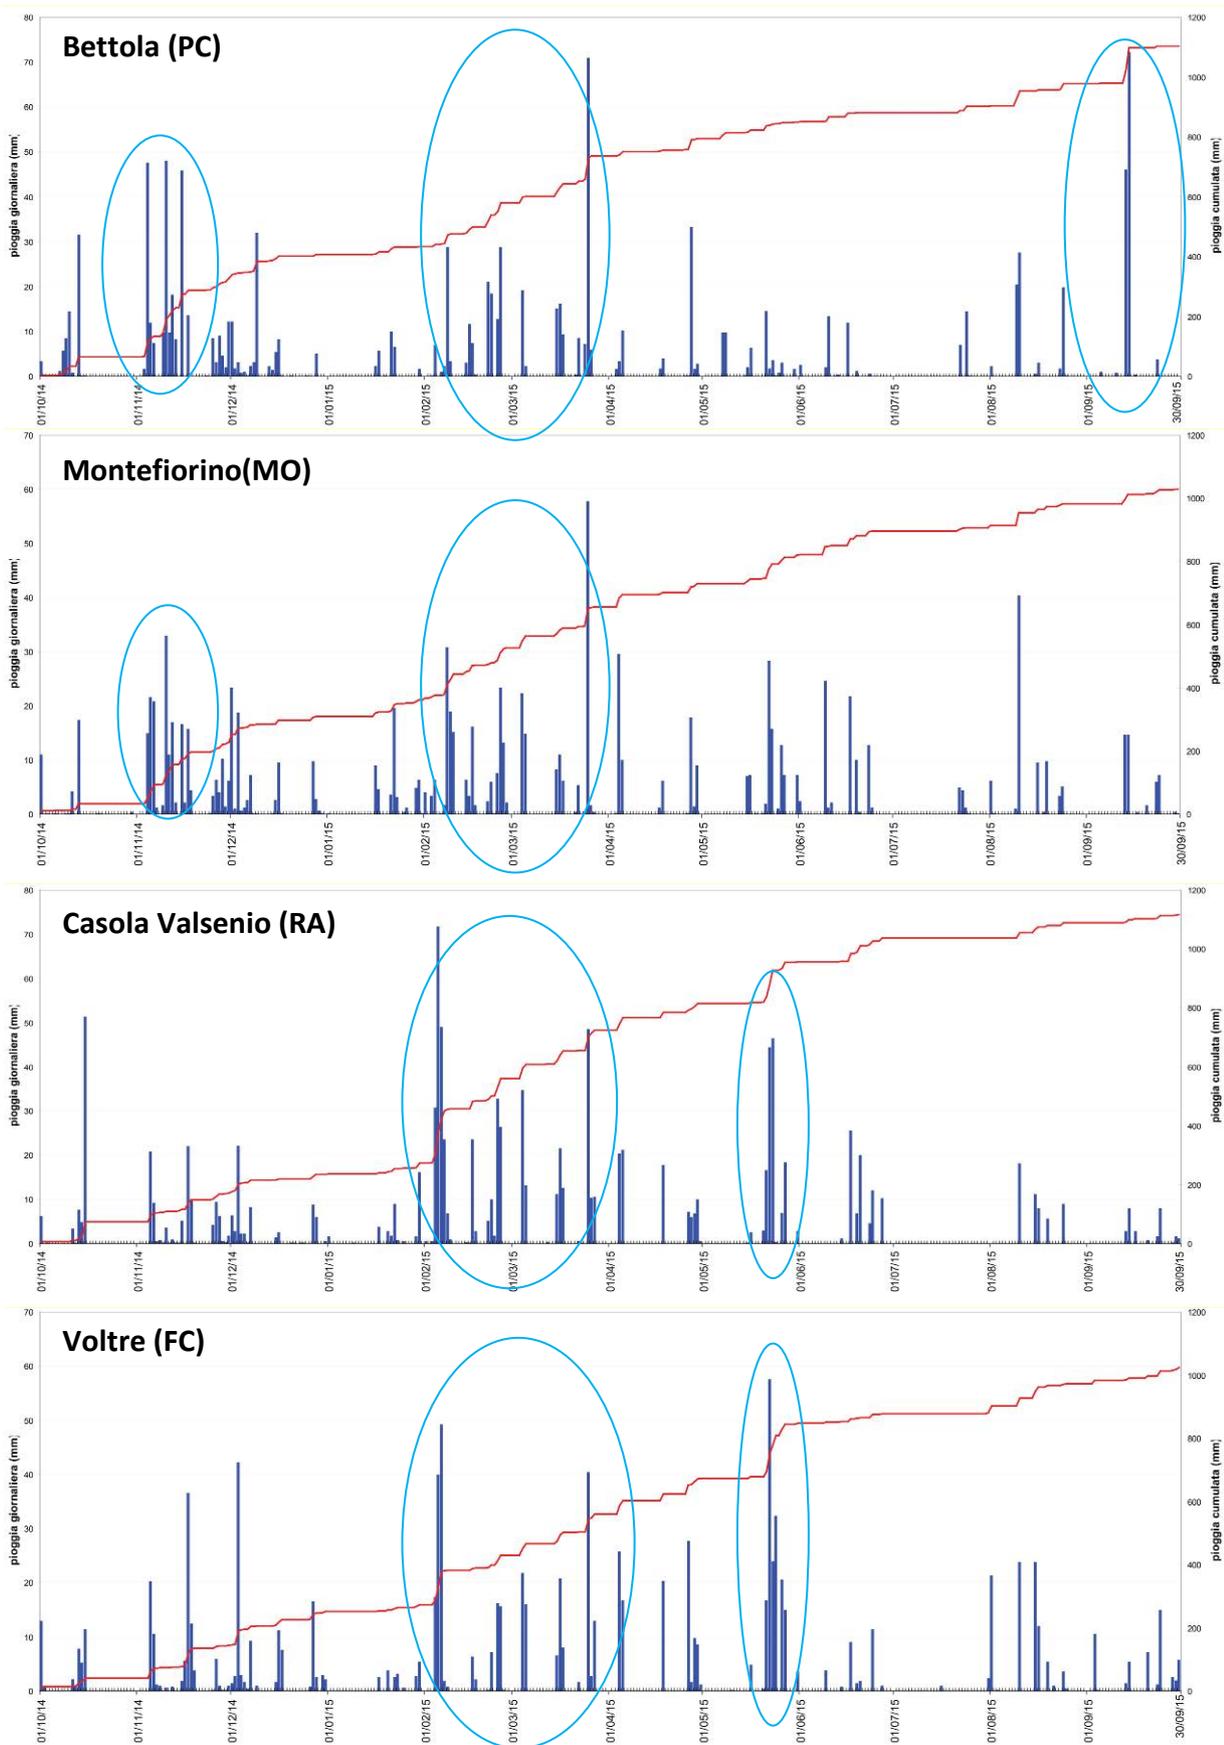
Fig. 2: precipitazioni nelle stazioni pluviometriche di Bettola, Montefiorino, Casola Valsenio e Voltre (ubicazione in Fig. 1). Sono indicati i periodi di precipitazione che verranno descritti nel testo. Si noti che l'evento del 10-13 Ottobre non risulta evidente in quanto ha interessato un areale limitato.

L'andamento complessivo delle precipitazioni nell'anno idrologico è illustrato nella Fig. 2, in cui sono rappresentati i valori di pioggia giornaliera misurati in 4 stazioni pluviometriche rappresentative dell'andamento delle piogge nel territorio collinare-montano della regione.

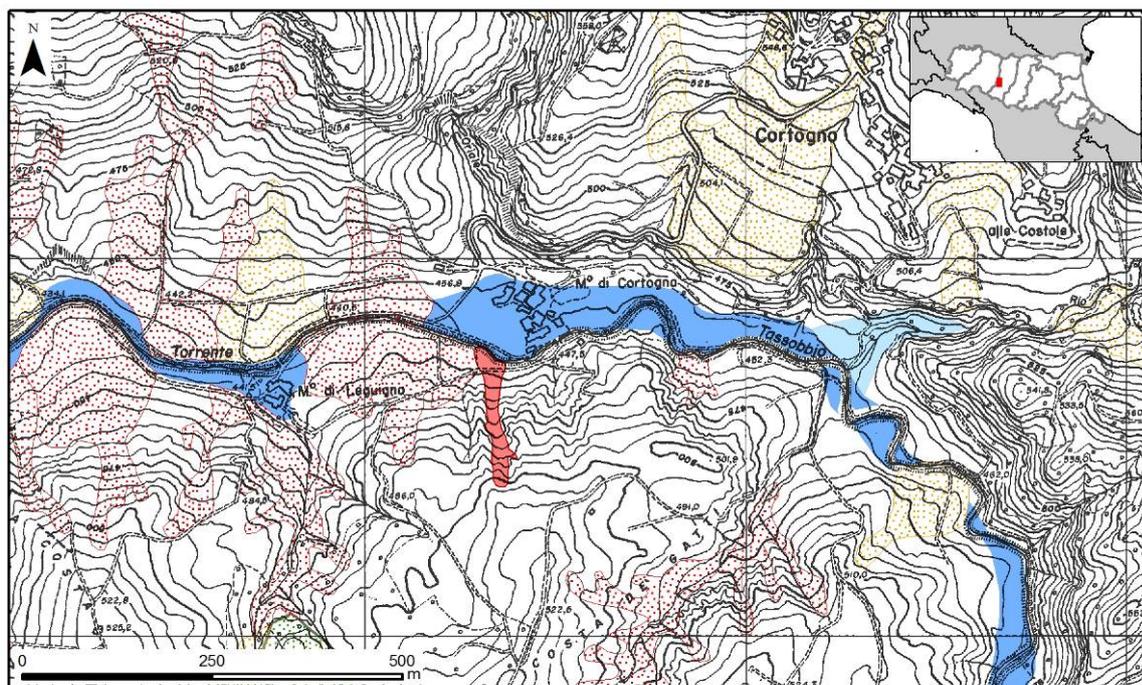
Si tratta di una colata di fango lunga circa 200 m, attivatasi nella notte tra l'11 e il 12 Novembre, con un fronte di circa 30 m (Fig. 5). La frana si è riversata nell'alveo del torrente Tassobbio, ostruendolo temporaneamente e danneggiando una strada di importanza locale oltre che alcune gabbionate poste a protezione delle sponde del torrente negli anni '80, a seguito di un evento analogo (Figs.7-8).

Fig. 5: cartografia della frana di Molino Cortogno.

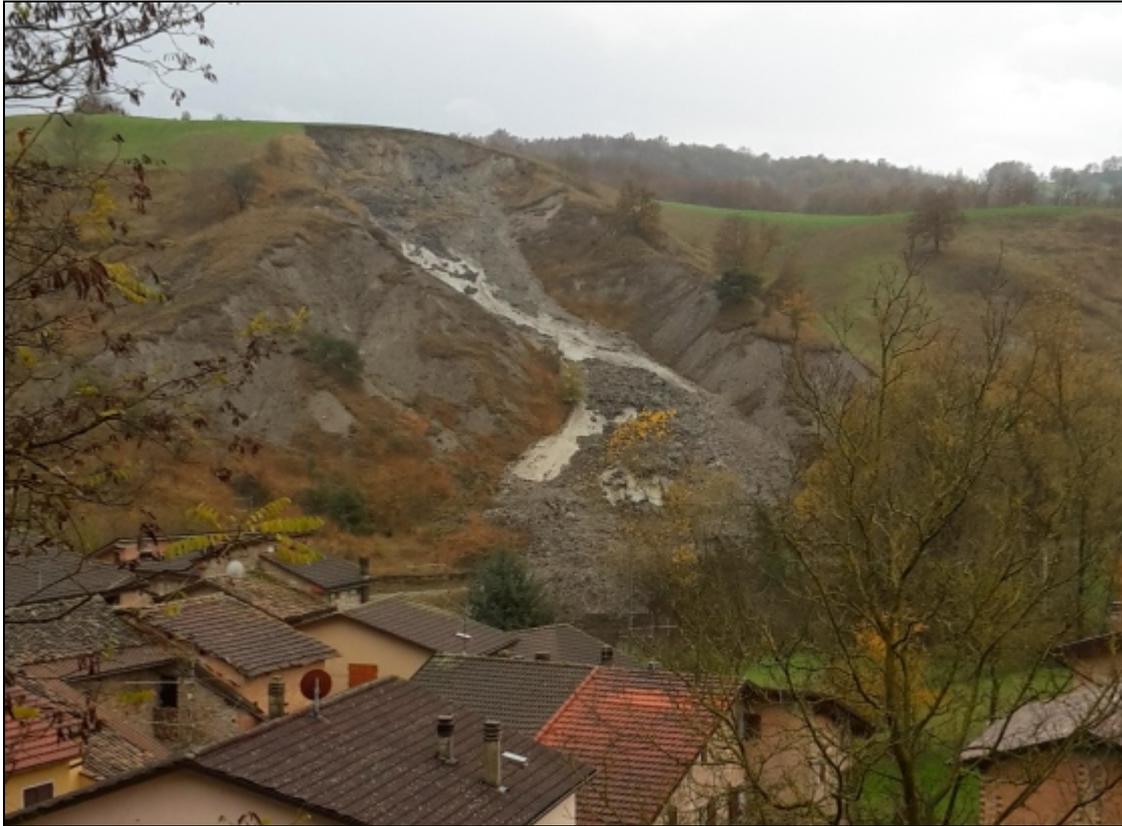
Fig. 7: panoramica della frana di Molino Cortogno (fonte: <http://gazzettadireggio.gelocal.it/> del 14 Novembre 2014).

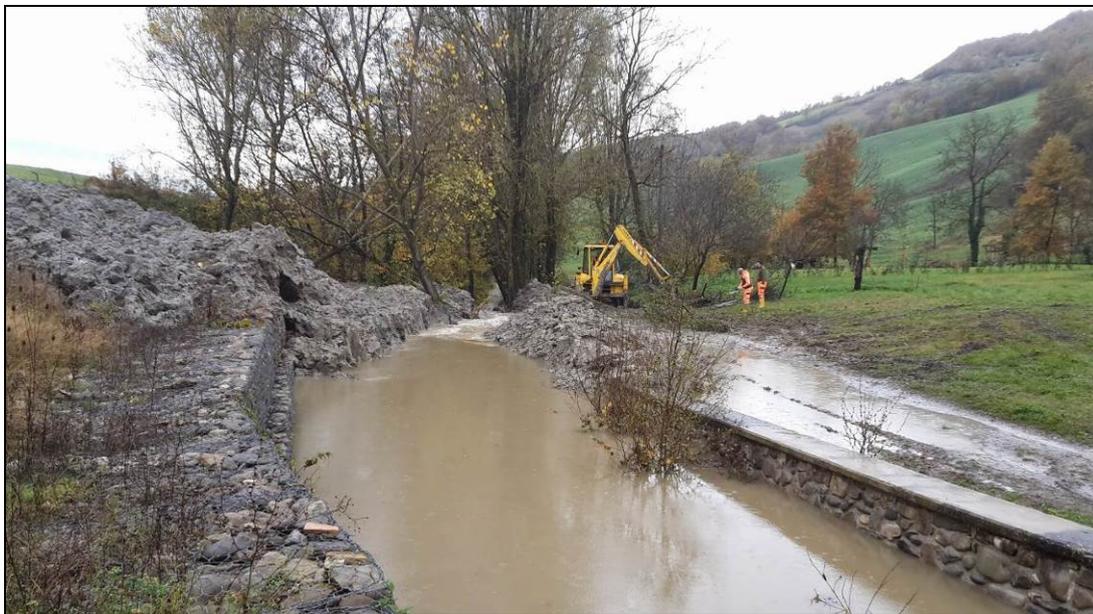
Fig. 8: porzione dell'accumulo che ha invaso temporaneamente il Torrente Tassobbio provocandone l'esondazione.

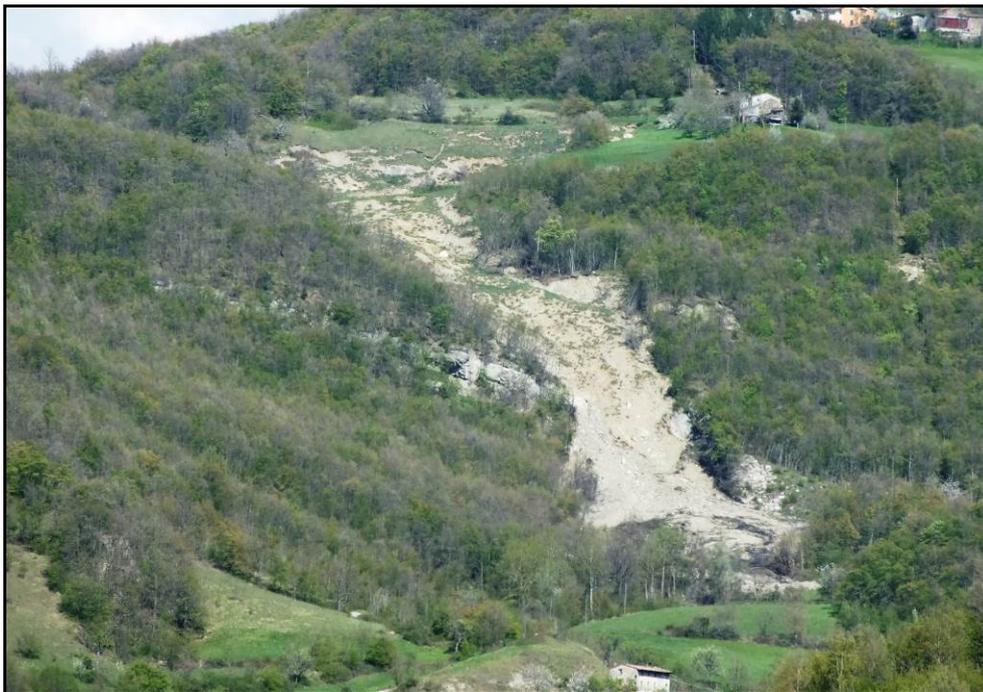
Fig. 10: frana di Bigotti di Sotto. Cartografia e immagine panoramica.

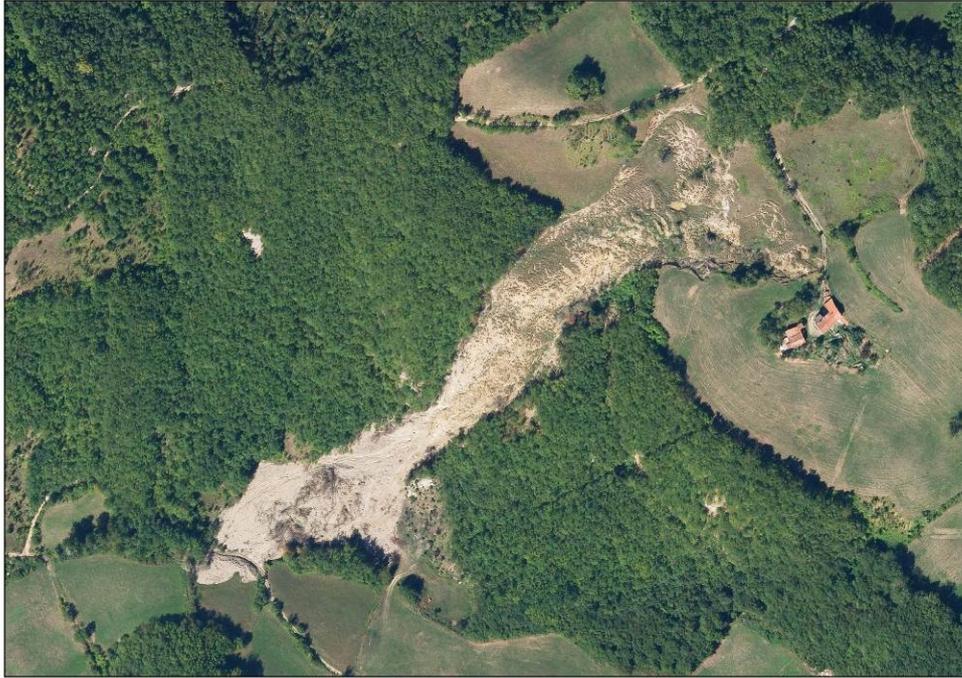
Fig. 11: immagine aerea della frana di Bigotti di Sotto (Ortofoto fornita alla Regione Emilia-Romagna nell'ambito del Programma Copernicus della Commissione Europea - <http://www.copernicus.eu>).

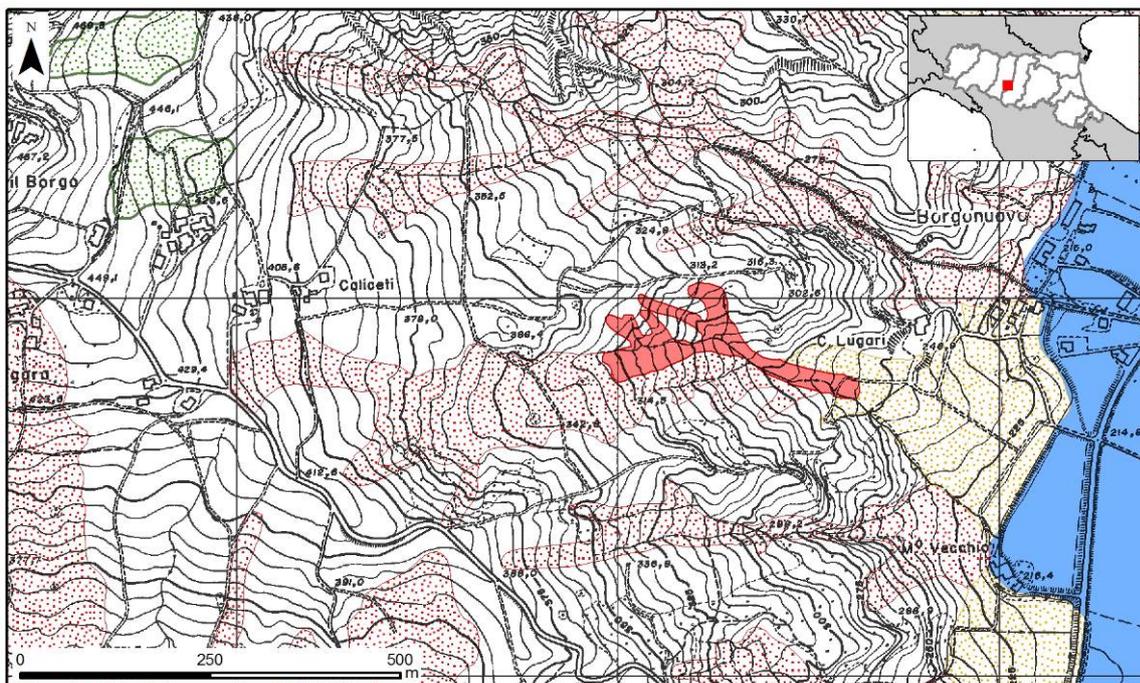
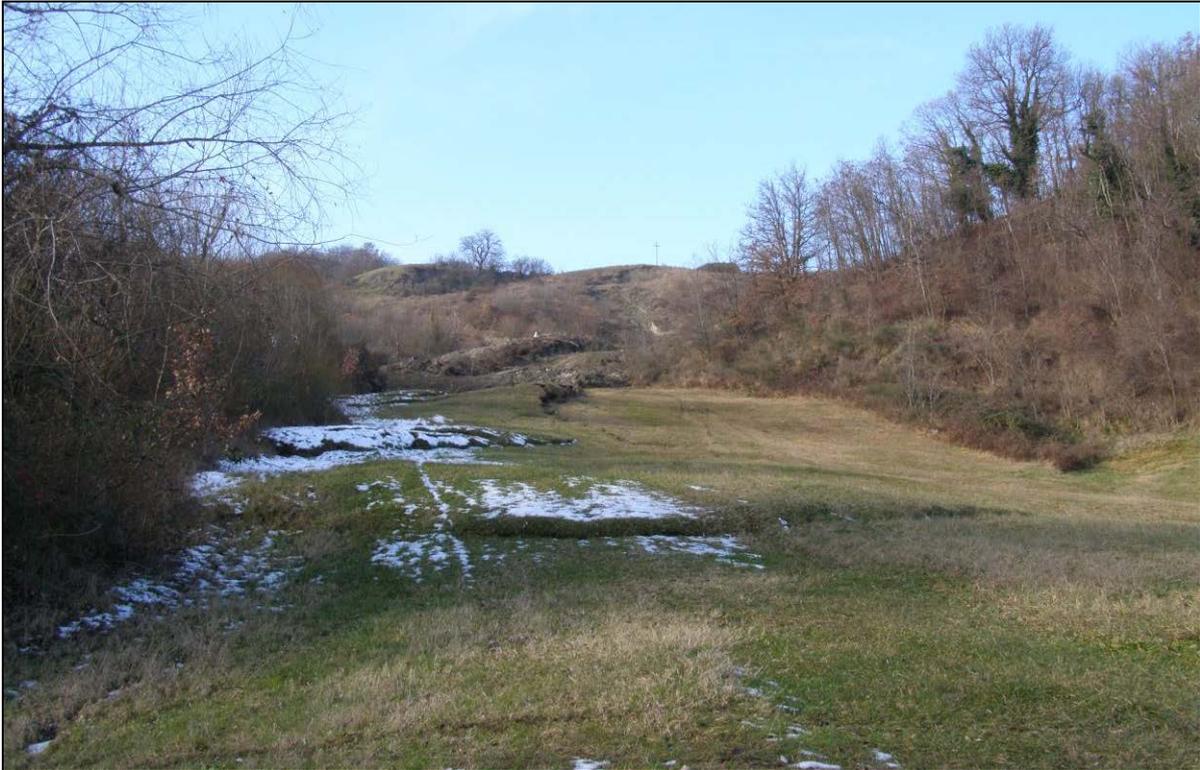
I primi di Gennaio 2015 viene segnalata la riattivazione della parte medio – bassa dell'estesa frana che dalla zona di Caliceti giunge a valle dell'abitato di Lugara. Si tratta di uno scorrimento di detrito che si estende per circa 350 m in lunghezza e 60 m in larghezza e che coinvolge esclusivamente terreni agricoli, pur minacciando di riattivare l'estesa porzione quiescente posta a valle (Fig. 12).

Fig. 12: frana di Caliceti. Cartografia e panoramica della porzione medio-bassa (foto: Ufficio Tecnico Lavori Pubblici - Comune di Baiso).

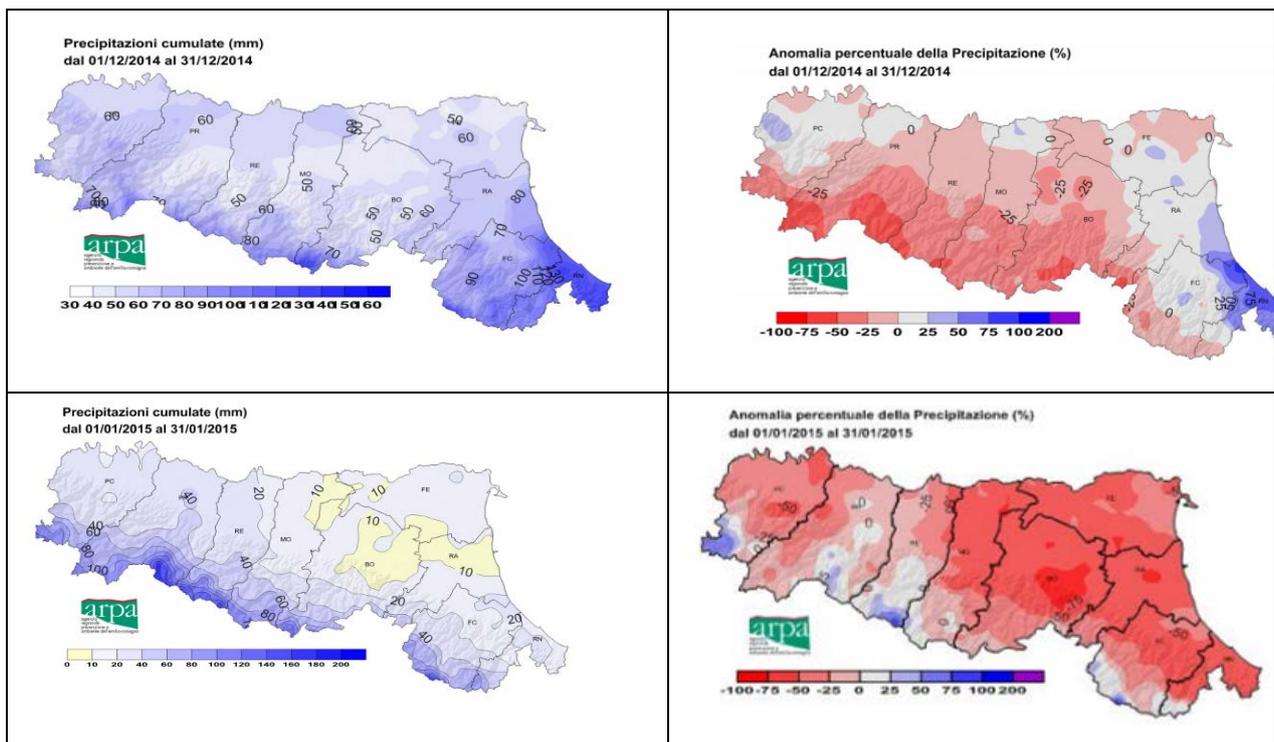
I mesi di Dicembre e Gennaio vedono un lungo periodo con precipitazioni sotto la media. Anomalie positive in Dicembre si riscontrano solo in alcune aree nell'entroterra riminese e in Gennaio solo nelle aree di crinale modenese e reggiano, ma risultano poco significative (Fig. 13).

Fig.13: precipitazioni cumulate e anomalie percentuali nei mesi di Dicembre 2014 e Gennaio 2015.

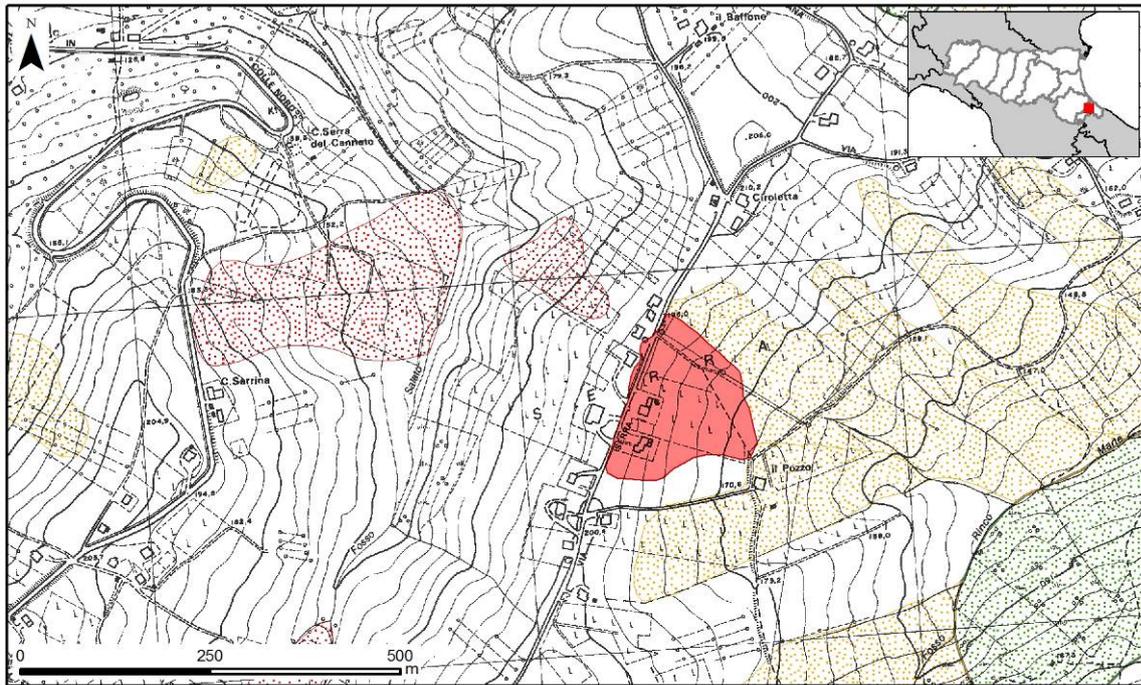
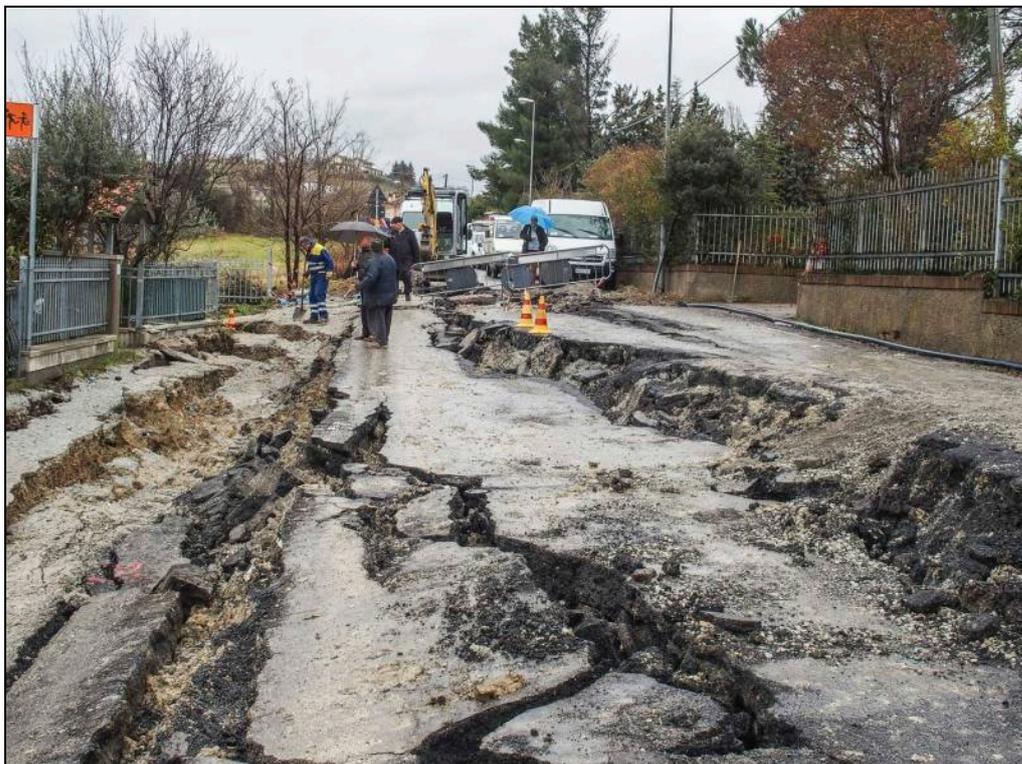
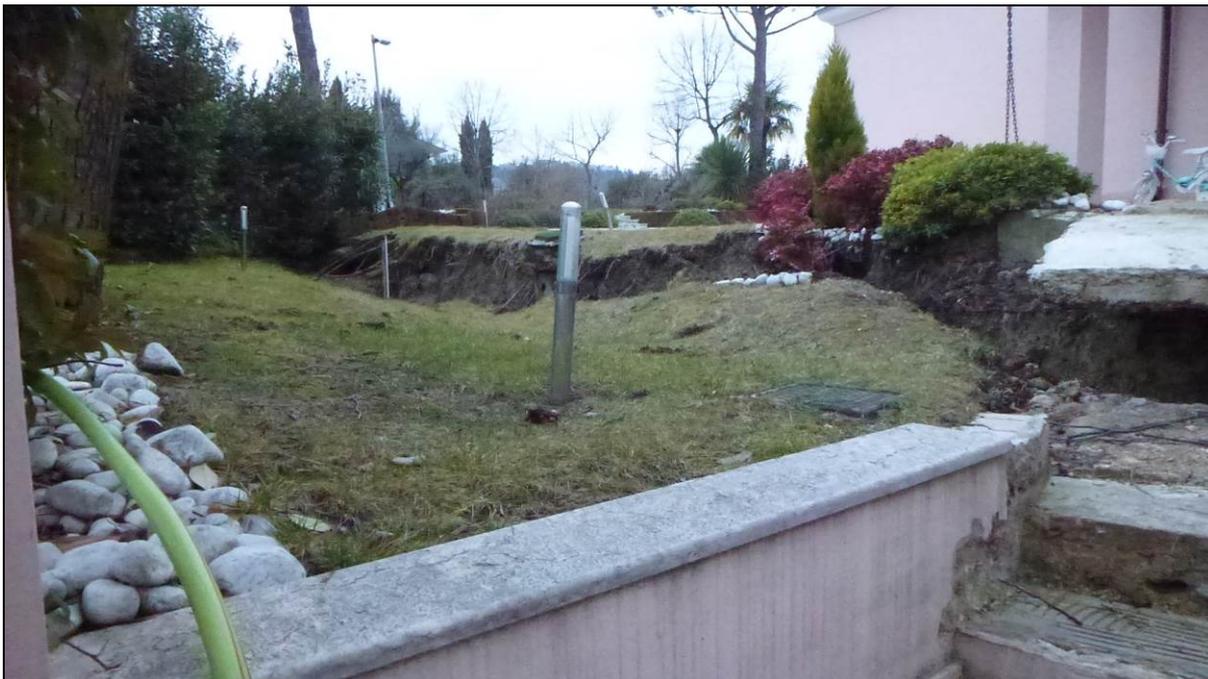
Conseguentemente si hanno sporadiche segnalazioni di movimenti franosi. Tra questi il più importante, almeno per le conseguenze, è quello che ha interessato **Via Serra** (Verucchio - RN) a partire dalla fine di Dicembre e, con improvvisa accelerazione, dal 9 Gennaio. Si tratta di uno scorrimento di roccia e detrito che ha gravemente danneggiato alcune abitazioni private (obbligando all'evacuazione di alcune famiglie), dissestato completamente la viabilità comunale per un tratto di circa 150 m, oltre che compromesso le condotte del gas e dell'acqua (Fig. 14). La superficie coinvolta è di circa 2,5 Ha. Le cause della frana non sembrano riconducibili, almeno esclusivamente, ad un particolare evento meteorologico, in quanto nel periodo non si sono verificati eventi di precipitazione né intensi né prolungati.

Fig 14: frana di Via Serra, Verucchio. Cartografia e immagini dei danni alla sede stradale coinvolta dalle fratture del coronamento (fonte: Frana a Verucchio in Via Serra, Facebook) e all'abitazione localizzata nella zona di coronamento (foto: Corrado Lucente, Servizio Area Romagna – Regione Emilia-Romagna).

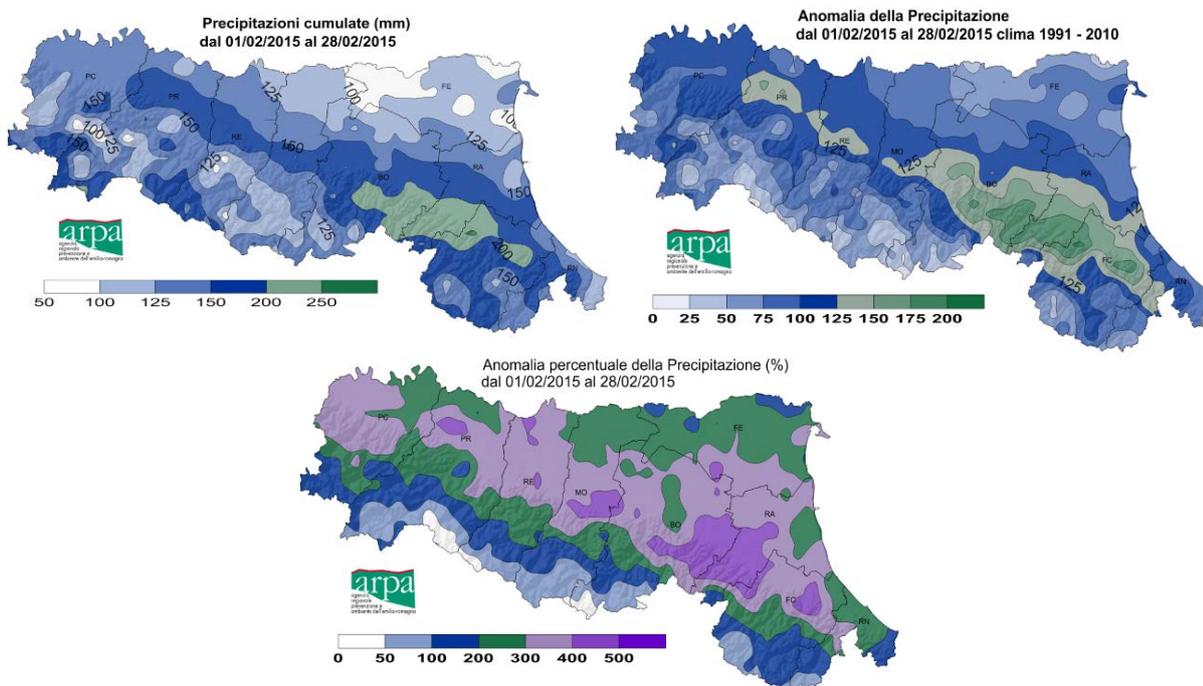
Sommando i vari eventi, per l'intero mese si registrano cumulate di precipitazione notevoli, con valori compresi tra 100 e 250 mm su quasi tutta la regione e anomalie, rispetto alla media climatica 1990-2010, fra 200% e 500 % lungo la fascia collinare (Fig. 15).

Fig.15: precipitazioni cumulate e anomalie di precipitazione in mm e in percentuale nel mese di Febbraio 2015.

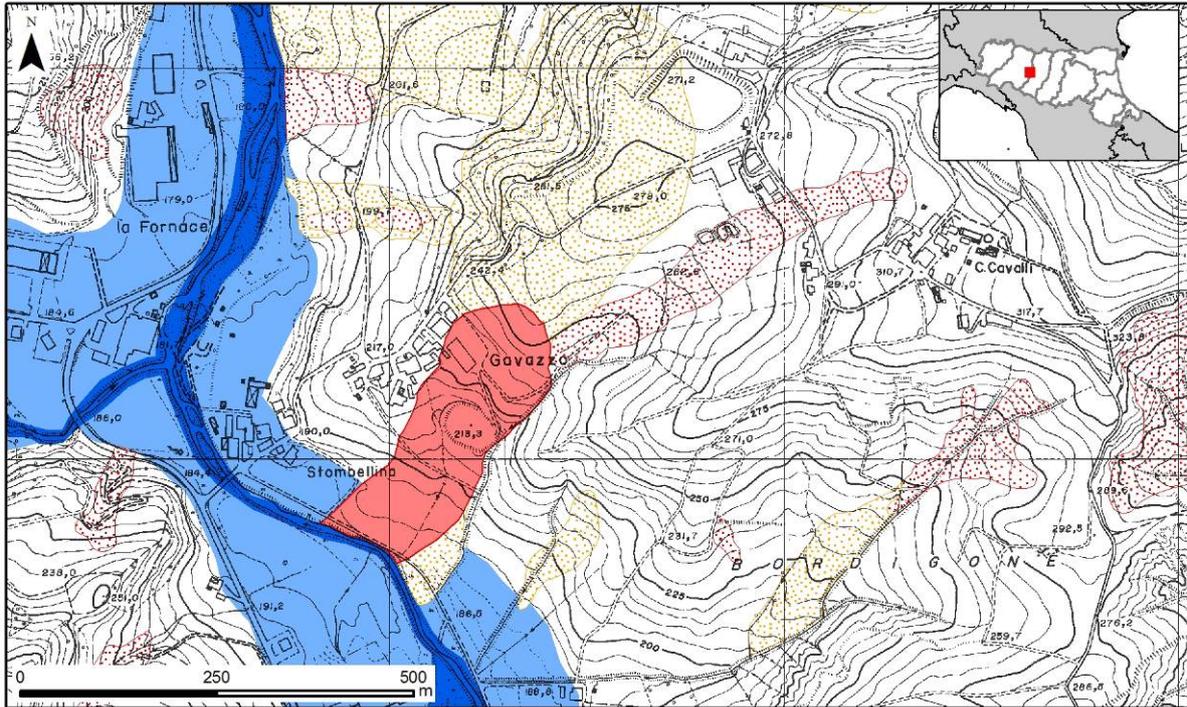
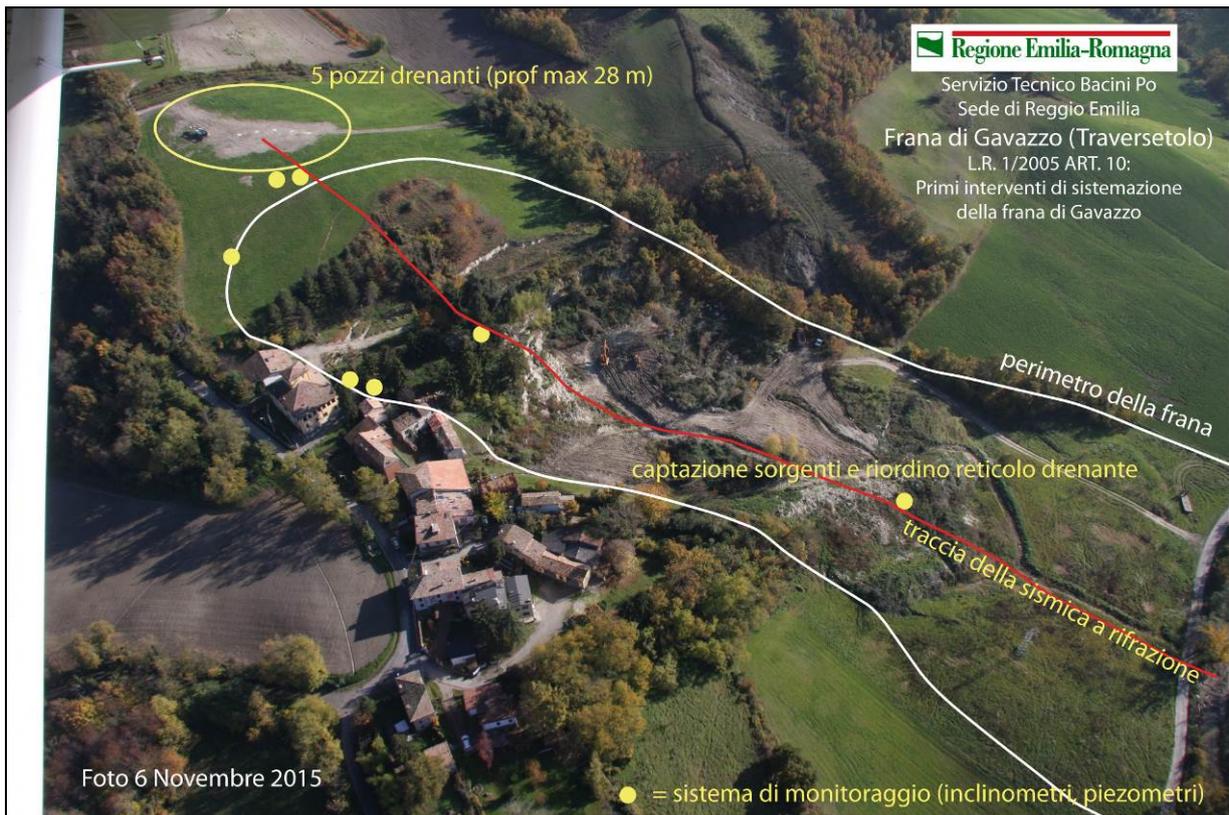
Il 6 Febbraio si riattiva un esteso movimento franoso che interessa marginalmente la località di Gavazzo. Si tratta di un fenomeno di scivolamento traslativo, che nella fase iniziale interessa solo limitate porzioni di versante ma che poi a fine Febbraio – inizio Marzo raggiunge una fase parossistica, con uno spostamento massimo di circa 7 m. Il movimento lambisce anche un'area abitata, arrivando a coinvolgere un'abitazione e la sottostante strada comunale. La frana si amplia sino a Giugno 2015, arrivando ad occupare un'area di oltre 40.000 m², con una profondità media di 10 m (Fig. 17). Il piede della frana arriva a lambire l'alveo del Torrente Termina (120 m s.l.m.), che però non presenta problemi idraulici.

Fig. 17: frana di Gavazzo. Cartografia e panoramica della frana, con interpretazione dell'area coinvolta e primi interventi (foto: Giovanni Bertolini, Servizio Area Affluenti del Po – Regione Emilia-Romagna; <http://ambiente.regione.emilia-romagna.it/soilo-bacino/notizie/allegati-2015/foto-frana-gavazzo-1>)

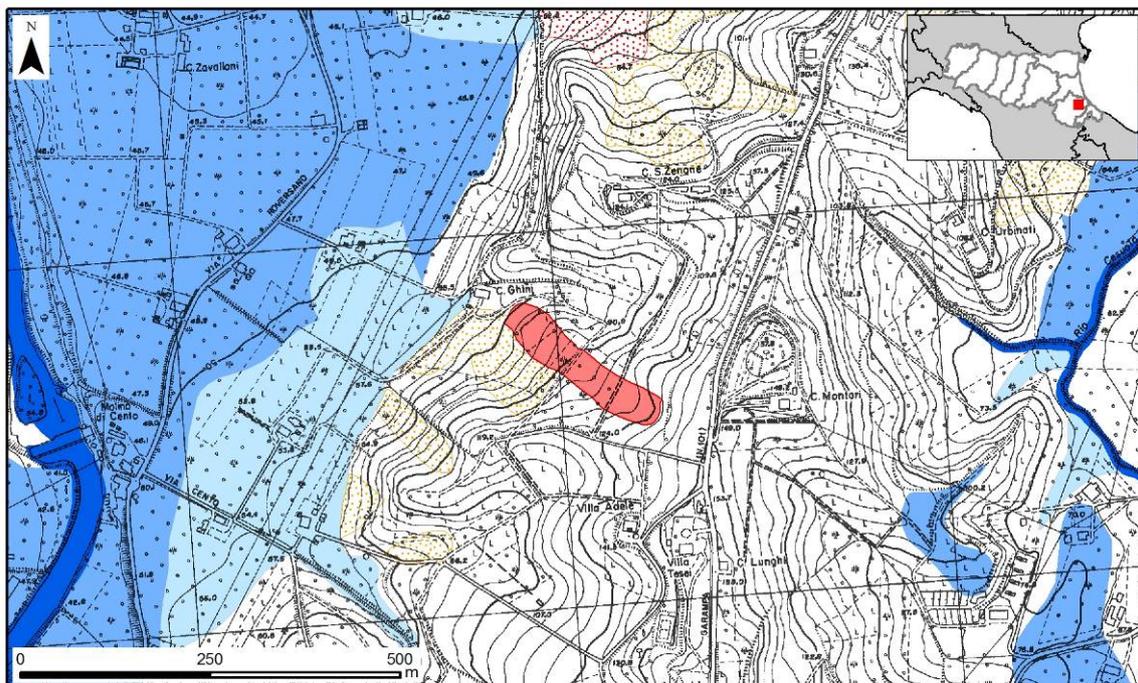
Il 6 Febbraio si attiva il fenomeno franoso che interessa parte del versante coltivato a vigneto nei pressi di Casa Ghini (Fig. 18). Si tratta di un fenomeno di scivolamento di circa 240 m di lunghezza per 50 m di fronte, che si muoverà anche durante il mese di Marzo e ad inizio Aprile, con spostamenti complessivi di circa 30 m.

Fig. 18: frana di Casa Ghini. Cartografia e particolare della zona di distacco (foto: Andrea Benini, Servizio Area Romagna – Regione Emilia-Romagna).

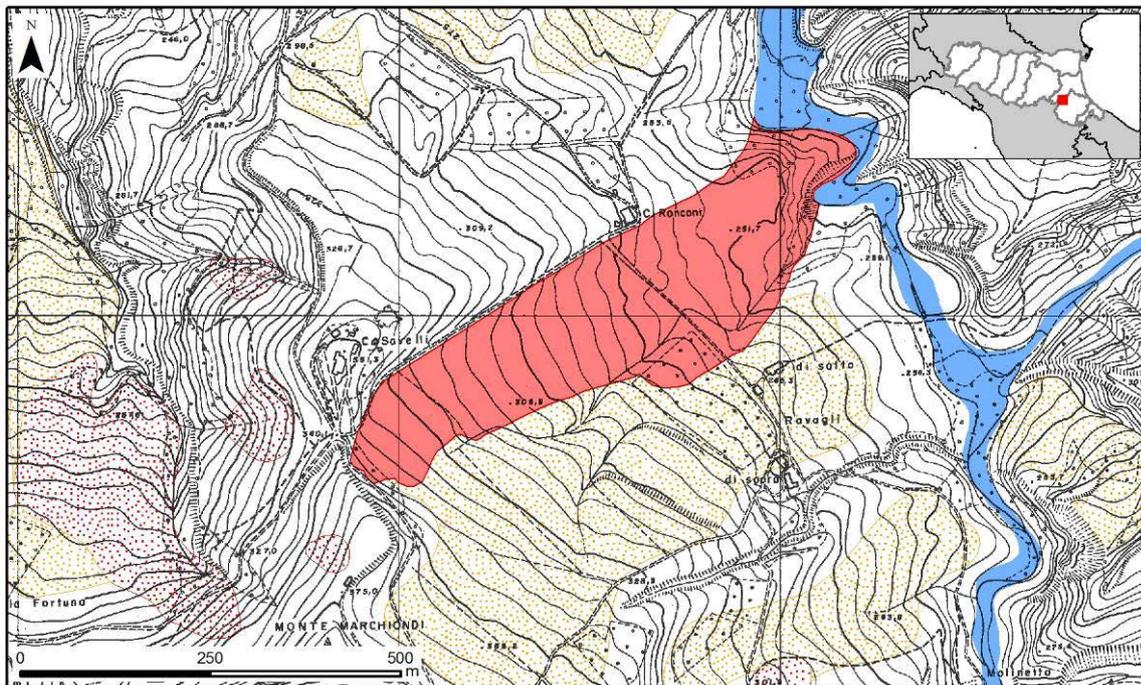
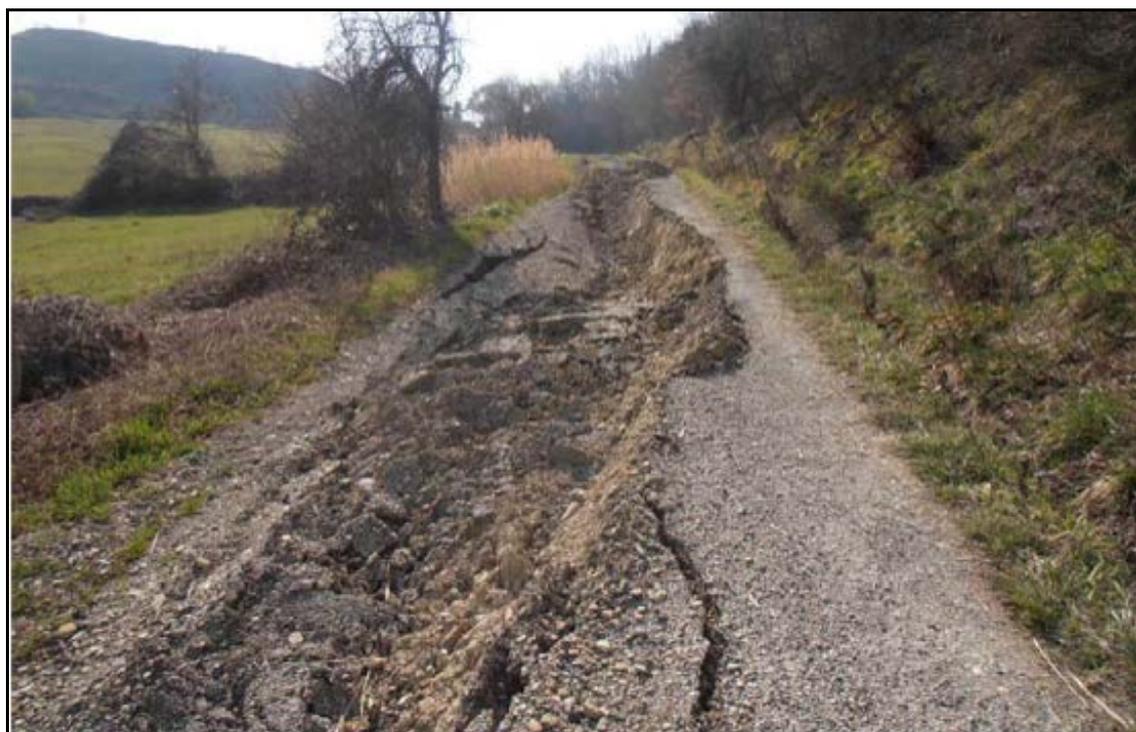
Nella seconda decade di Febbraio si riattiva la frana in sinistra idrografica del Rio Albonello nei pressi della località Casa Savelli (Fig. 19). Si tratta di una frana per scivolamento planare la cui porzione di scarpata coinvolge parte della strada comunale di San Cassiano e che interessa un versante impostato sulla Formazione Marnoso Arenacea a stratificazione a franapoggio con immersione di circa 12°. Il fenomeno ha una lunghezza di oltre 750 m e una larghezza di circa 150 m. Tutto il corpo in movimento è caratterizzato da diffuse emergenze idriche con ristagni di acqua. Il fenomeno, oltre alla strada comunale, danneggia la viabilità vicinale. Gli spostamenti registrati ammontano a oltre 1 m.

Fig. 19: frana di Case Savelli. Cartografia e frattura perimetrale laterale (foto: Gabriele Minardi, Consorzio di Bonifica della Romagna occidentale).

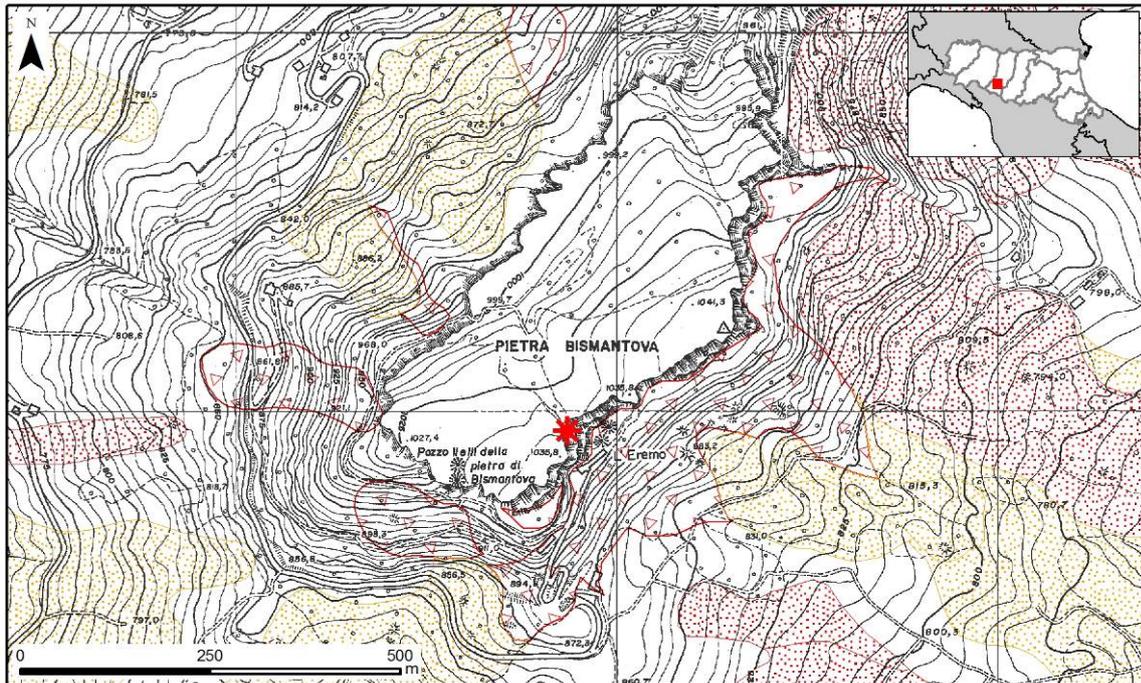
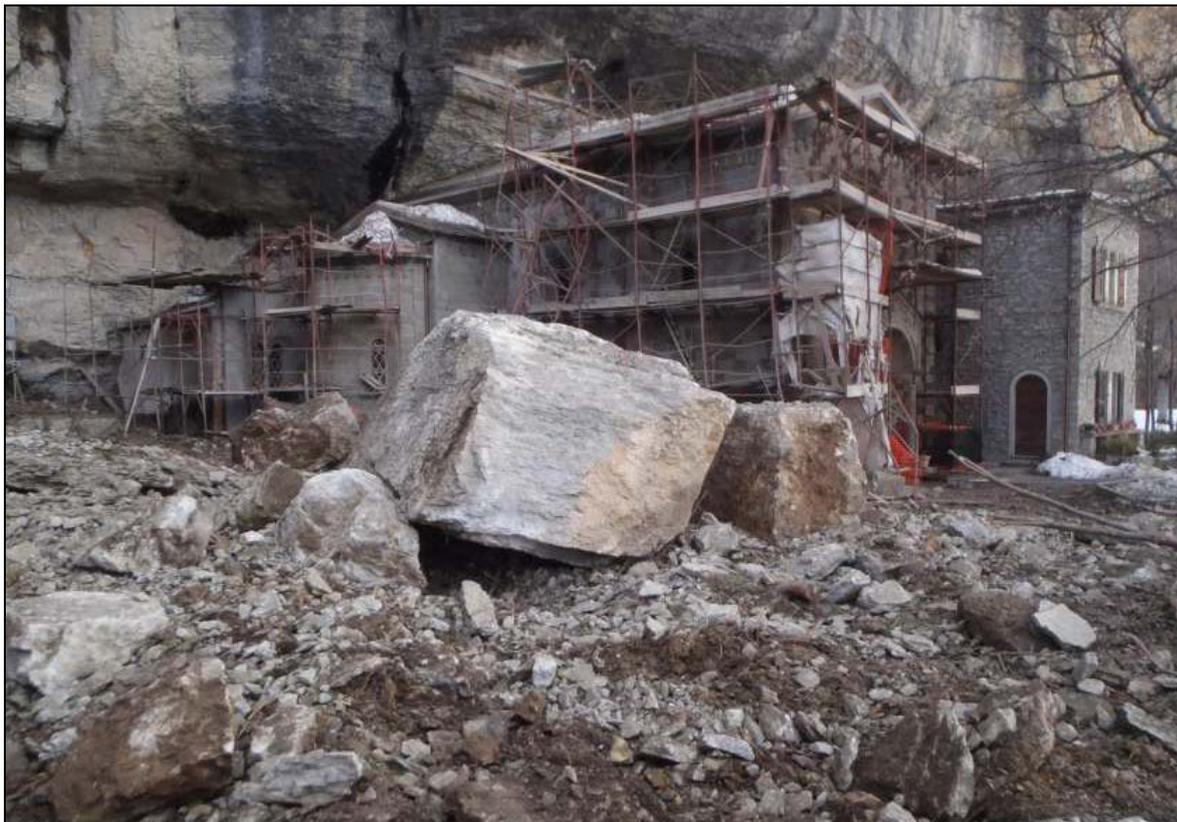
Il 13 Febbraio 2015 si verifica un distacco di roccia di circa 200 m³ dalle pareti della Pietra di Bismantova in prossimità dell'Eremo (Fig. 20). Il materiale franato invade l'area adiacente all'Eremo e relativa strada di accesso, danneggiando alcuni manufatti e un automezzo.

Fig. 20: frana della Pietra di Bismantova. Cartografia e immagine del crollo (foto: Università degli studi di Modena e Reggio Emilia).
