Rapporto sulle frane attivate in Emilia-Romagna nell'anno idrologico Ottobre 2014 – Settembre 2015

Giovanna Daniele, Daniela Piacentini e Marco Pizziolo

Servizio Geologico, Sismico e dei Suoli – Regione Emilia-Romagna, Viale della Fiera 8 - 40127 Bologna.
Contatti: marco.pizziolo@regione.emilia-romagna.it tel. 051 5274210.

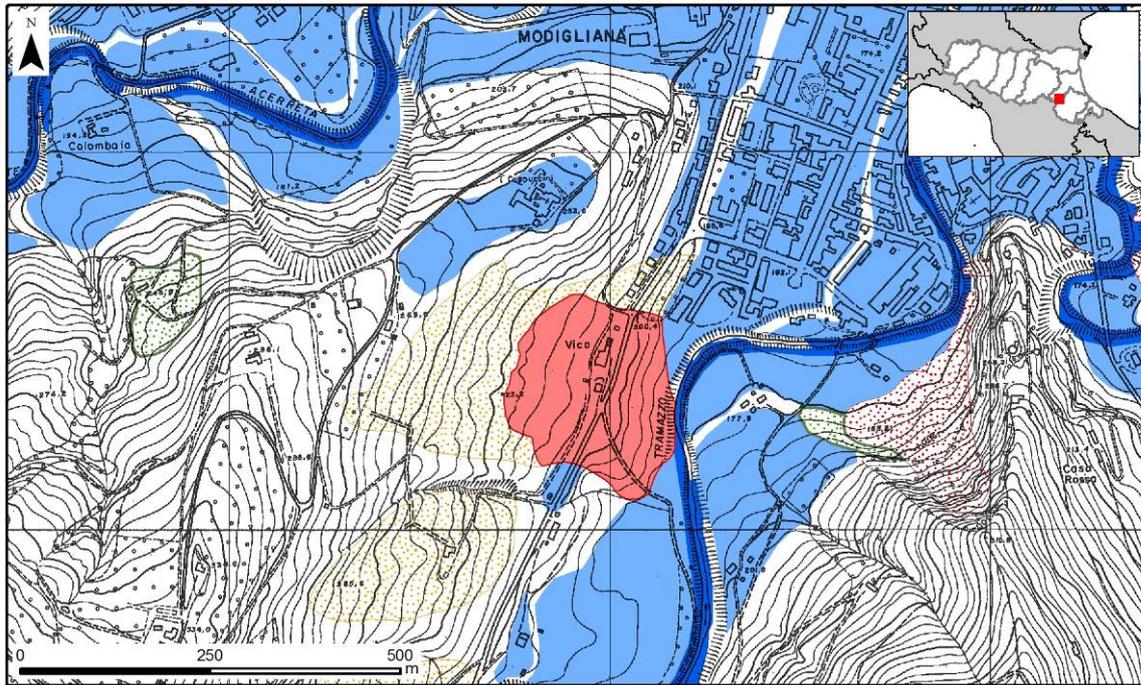
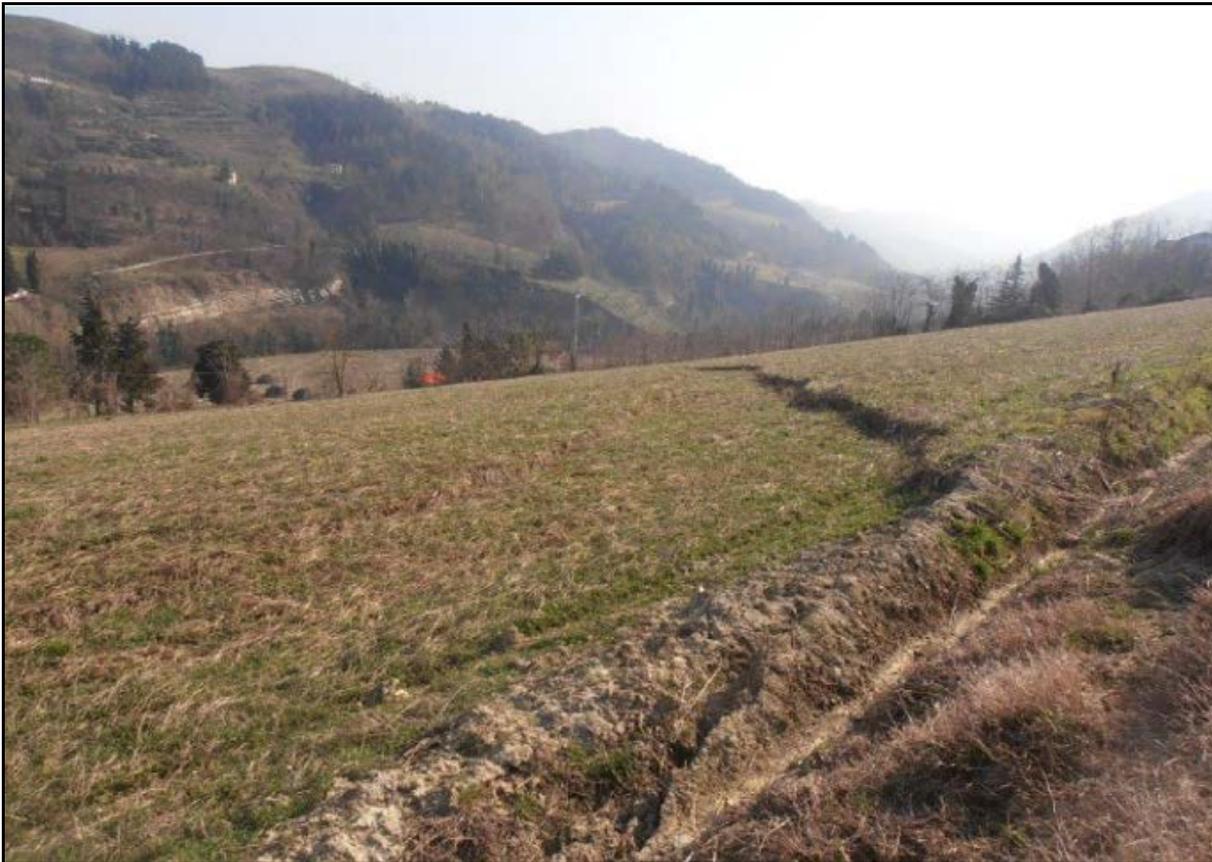
Nella seconda decade di Febbraio 2015 si riattiva parzialmente la frana posta nei pressi della località di Vico. Si tratta di una frana per scorrimento traslativo, riattivatasi già più volte negli ultimi 70 anni (le ultime nel 2001 e 2005), che ha manifestato uno spostamento di alcune decine di cm, generando

fratture nel terreno con notevole continuità (circa 300 m) e causando danni alla viabilità provinciale e locale oltre che alcune lesioni all'insediamento storico (Fig. 21).

Fig. 21: frana di Vico. Cartografia e particolare della zona di distacco (foto: Gabriele Minardi, Consorzio di Bonifica della Romagna occidentale).

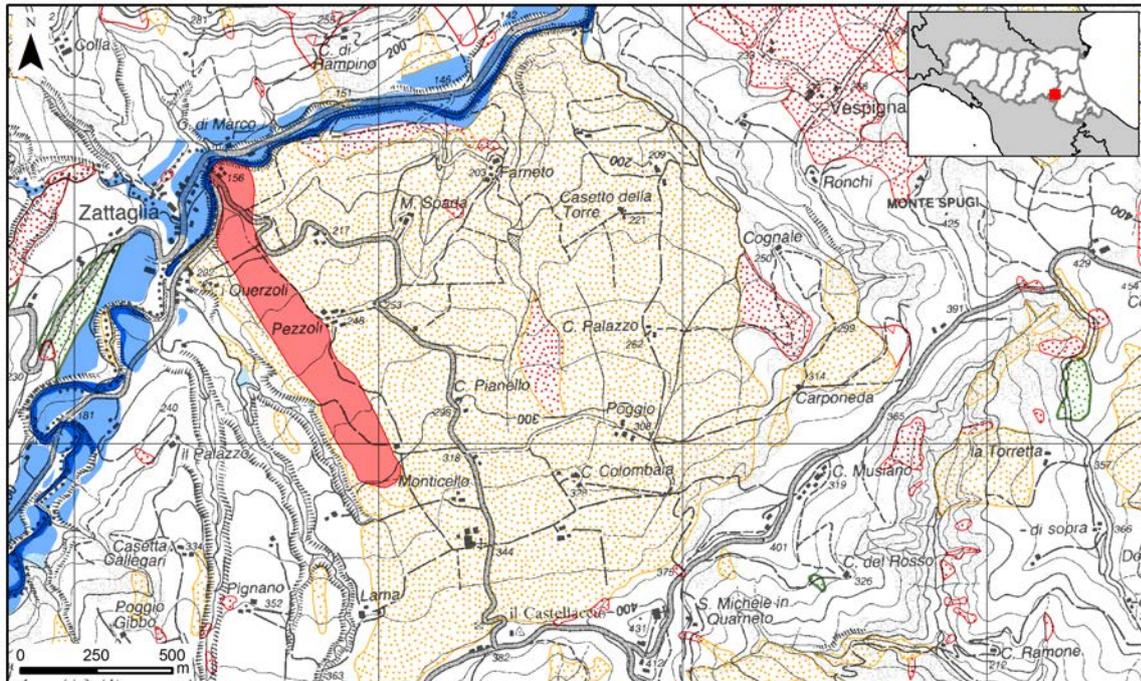
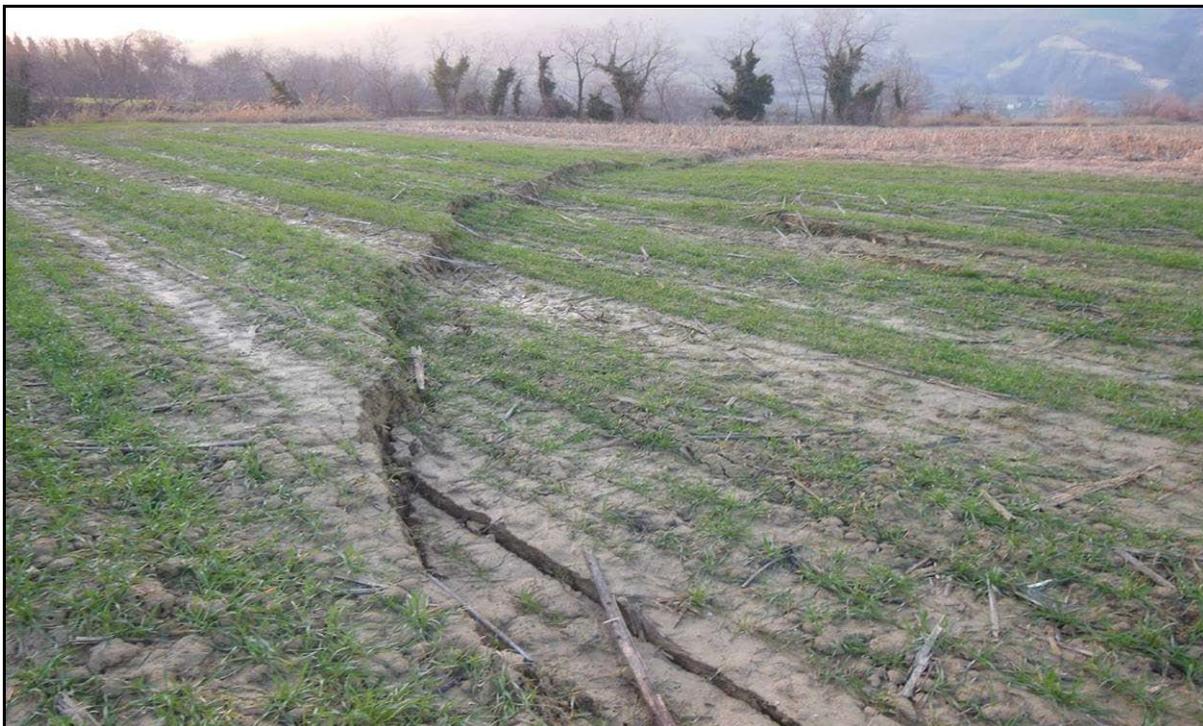
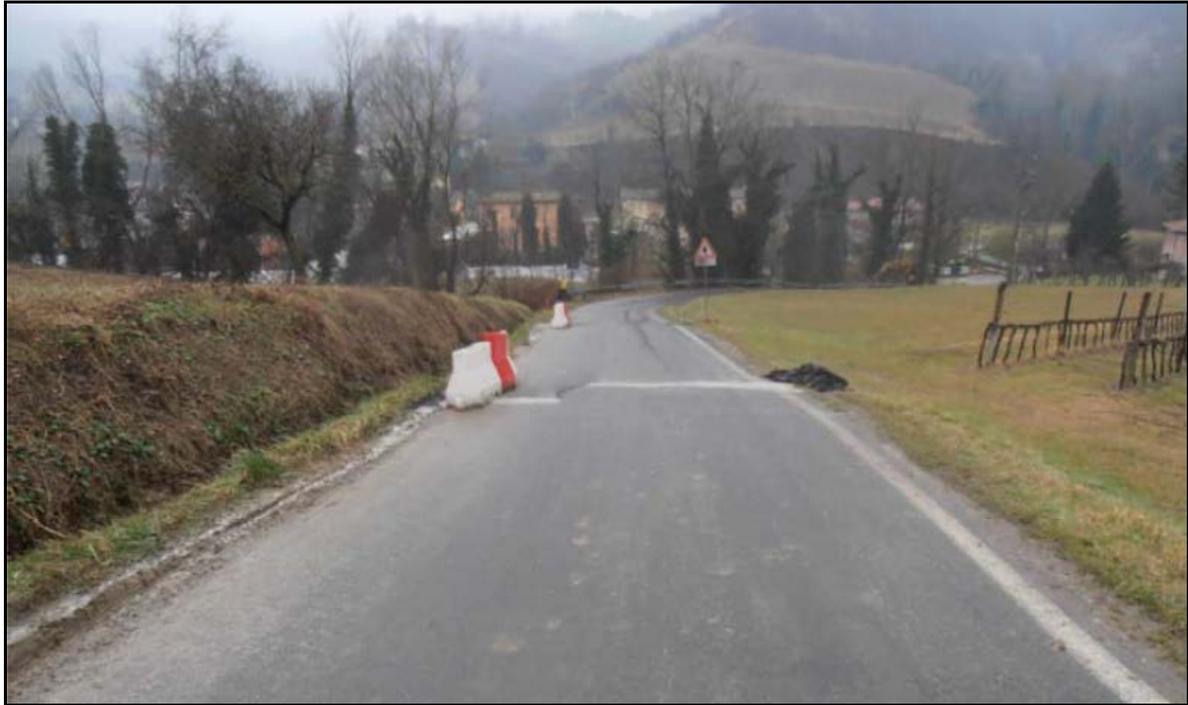
Il 16 Febbraio viene segnalata la riattivazione della frana, che si manifesta con l'apertura di fratture lungo il corpo di frana e sulla strada provinciale che la attraversa nella parte bassa (Fig. 22). Gli spostamenti complessivi ammontano ad alcune decine di cm su un'estensione di oltre 900 m di lunghezza e 150 m di larghezza. Il versante è stato in passato sede di varie riattivazioni (l'ultima nel 1997) con movimenti di tipo scorrimento traslativo. Nella zona di distacco e lungo tutta la frattura perimetrale sono state notate, in concomitanza con il movimento, abbondanti fuoriuscite d'acqua.

Fig. 22: frana di Zattaglia. Cartografia e immagine delle fratture lungo il corpo di frana e sulla strada provinciale (fonte: rapporto tecnico, Consorzio di Bonifica della Romagna occidentale).

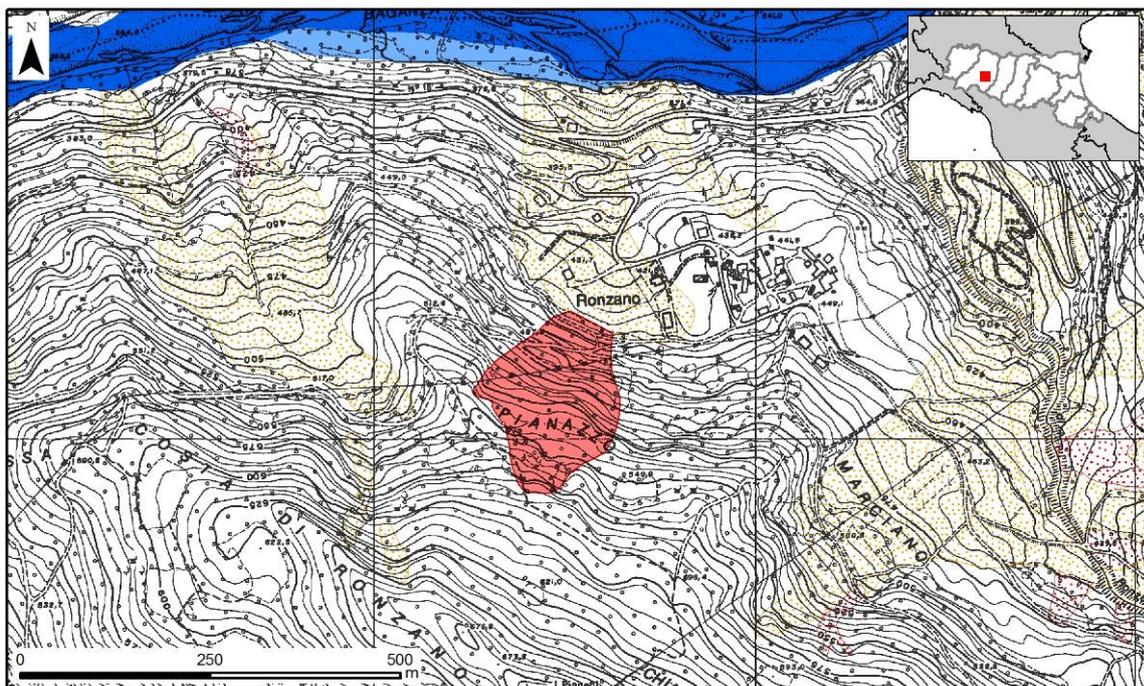
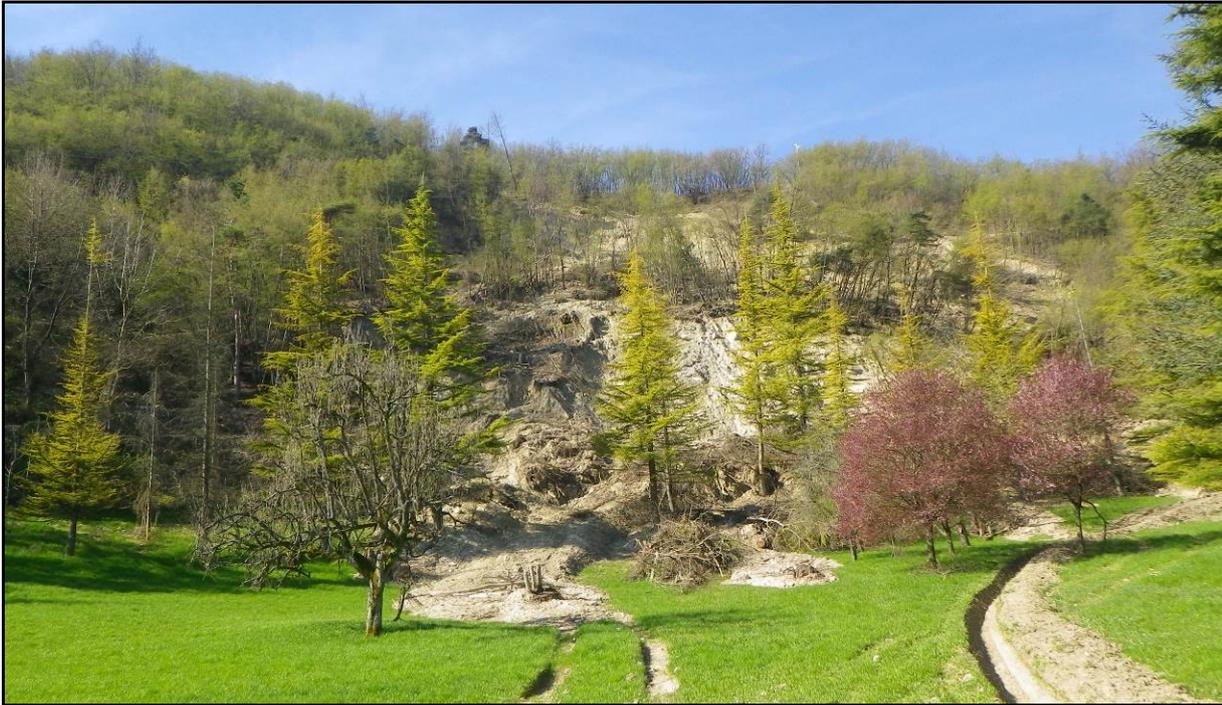
Si tratta di una frana ubicata a monte della località di Ronzano, già attiva dal Gennaio 2014 e ulteriormente evolutasi a partire da metà Febbraio 2015. Il fenomeno è stato caratterizzato da un movimento composto per scivolamento nella parte alta e colata di fango e detrito nella porzione di valle, interessando esclusivamente aree boscate e a prato stabile (Fig. 23). Il fenomeno ha una larghezza di circa 200 m e una lunghezza di circa 240 m.

Fig. 23: frana di Ronzano. Cartografia ed immagine della frana (foto: Luigi Lopardo, Servizio Area Affluenti del Po - Regione Emilia-Romagna).

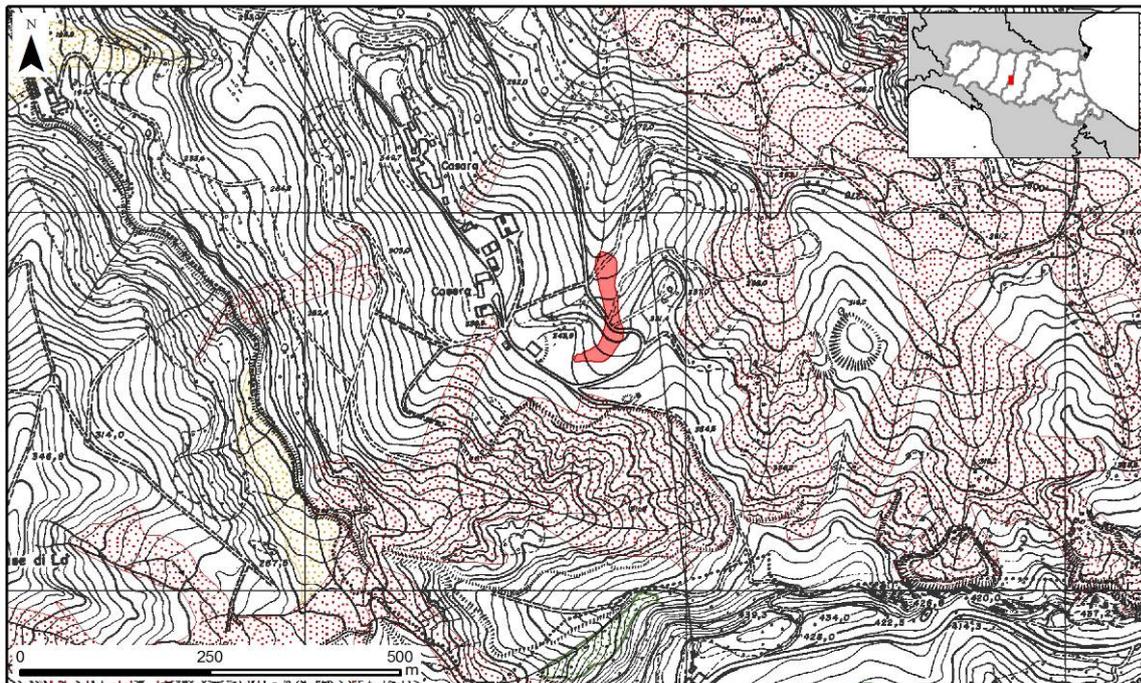
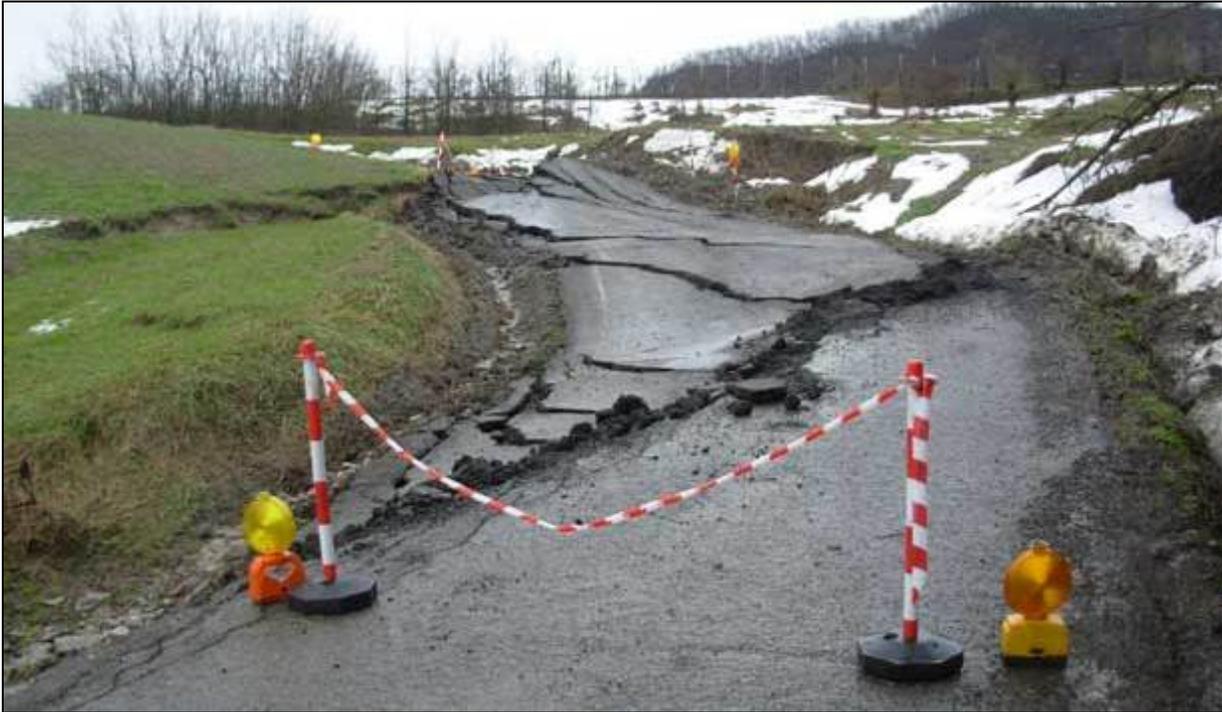
La frana di Casara consiste nella riattivazione, a partire dal 24 Febbraio 2015 di uno scorrimento di detrito preesistente di dimensioni relativamente limitate (lunghezza di circa 100 m e larghezza di circa 15 m) che ha interessato la strada comunale, interrompendola ed isolando temporaneamente il nucleo abitato costituito da circa 30 residenti (Fig. 24). La frana ha rallentato la sua velocità abbastanza rapidamente consentendo un ripristino della viabilità nel giro di alcune settimane.

Fig. 24: frana di Casara. Cartografia e immagine della strada comunale coinvolta; si nota la ridotta estensione laterale del dissesto (fonte: www.sassuolo2000.it del 27 Febbraio 2015).

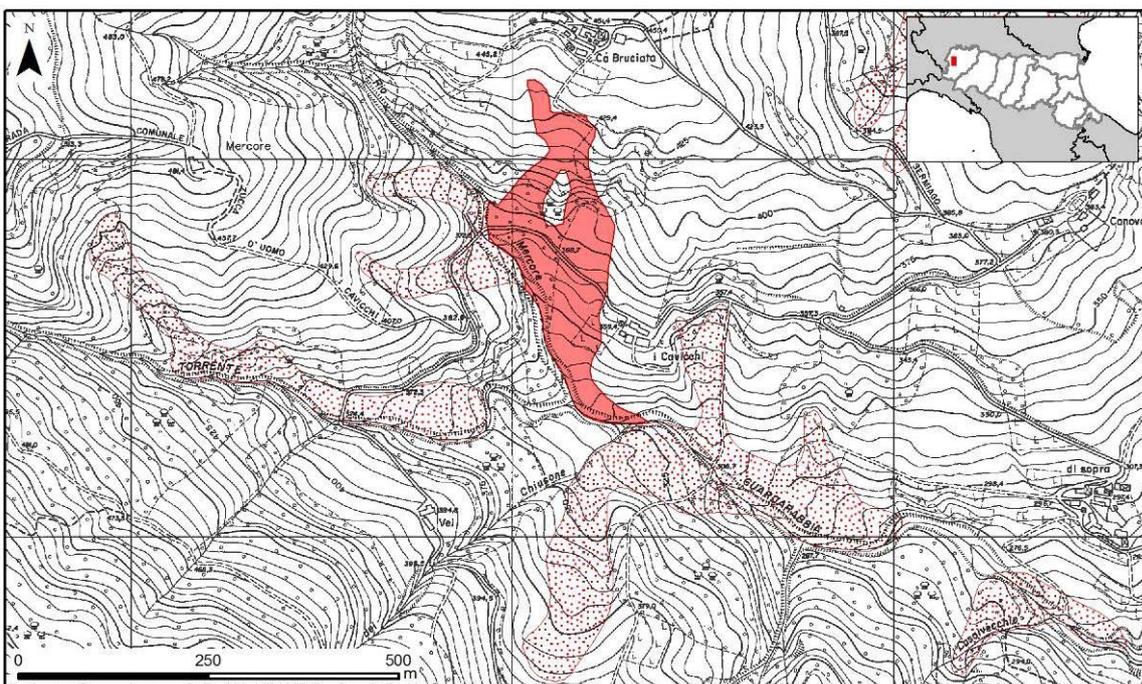
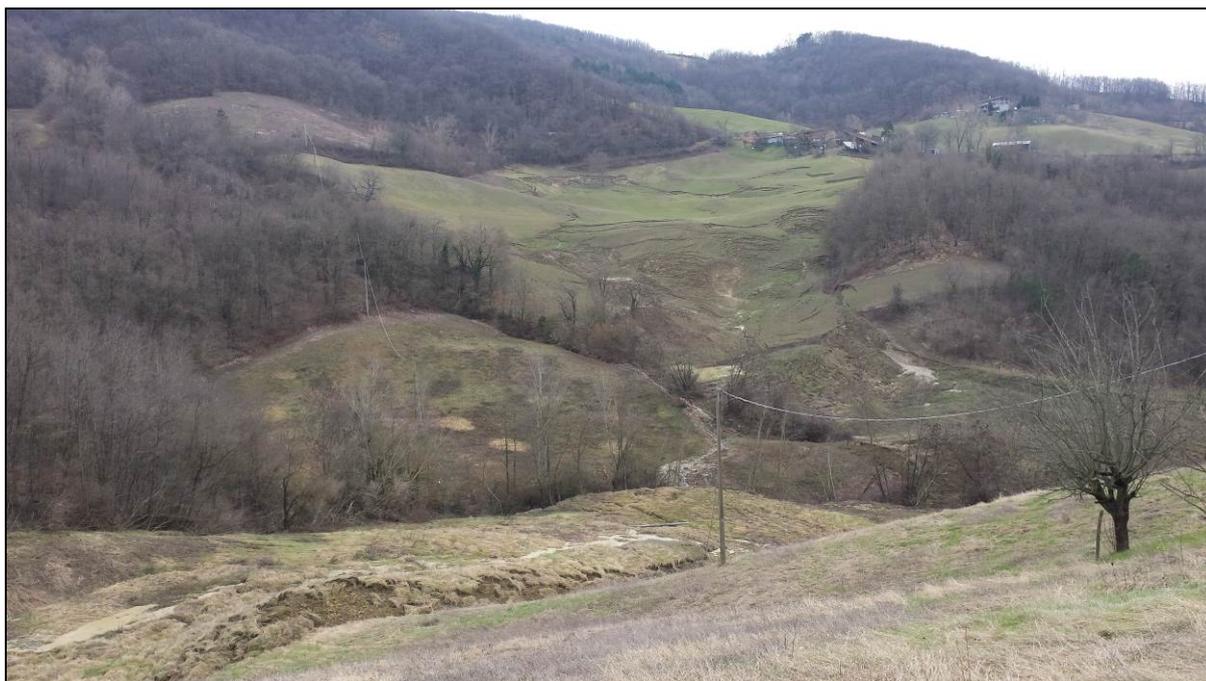
Si tratta di una riattivazione totale di un corpo franoso già mobilizzato parzialmente nel 2013 e 2014, costituito da uno scivolamento di terra (Fig. 25) che interrompe la viabilità per l'abitato di Mercore. La prima segnalazione dell'evento è del 28 Febbraio, e l'innesco è attribuibile alle piogge dell'intero mese. L'estensione raggiunge i 500 m di lunghezza per un fronte di circa 80 m e la sua evoluzione raggiunge il Rio Mercore, deviandolo leggermente in prossimità di una frana che contemporaneamente si attiva sul versante opposto di dimensioni analoghe che però non coinvolge direttamente case o viabilità.

Fig. 25: frana di Cavicchi - Mercore. Cartografia e panoramica della parte medio bassa. in secondo piano si nota la frana sul versante opposto (foto: Comune di Travo).

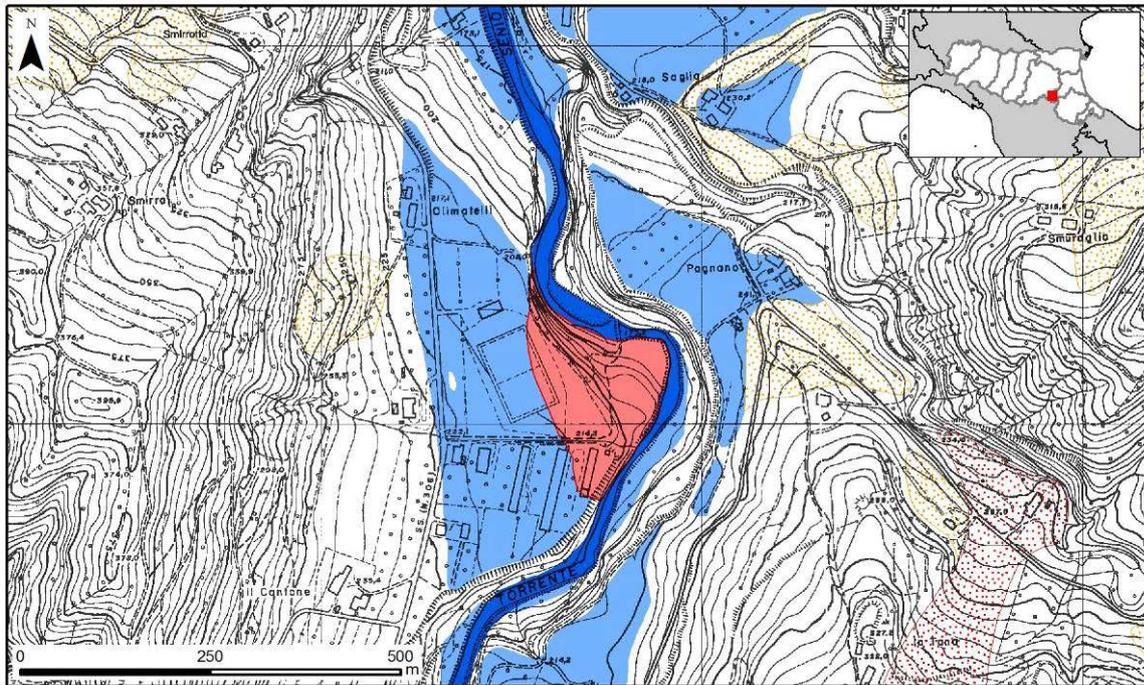
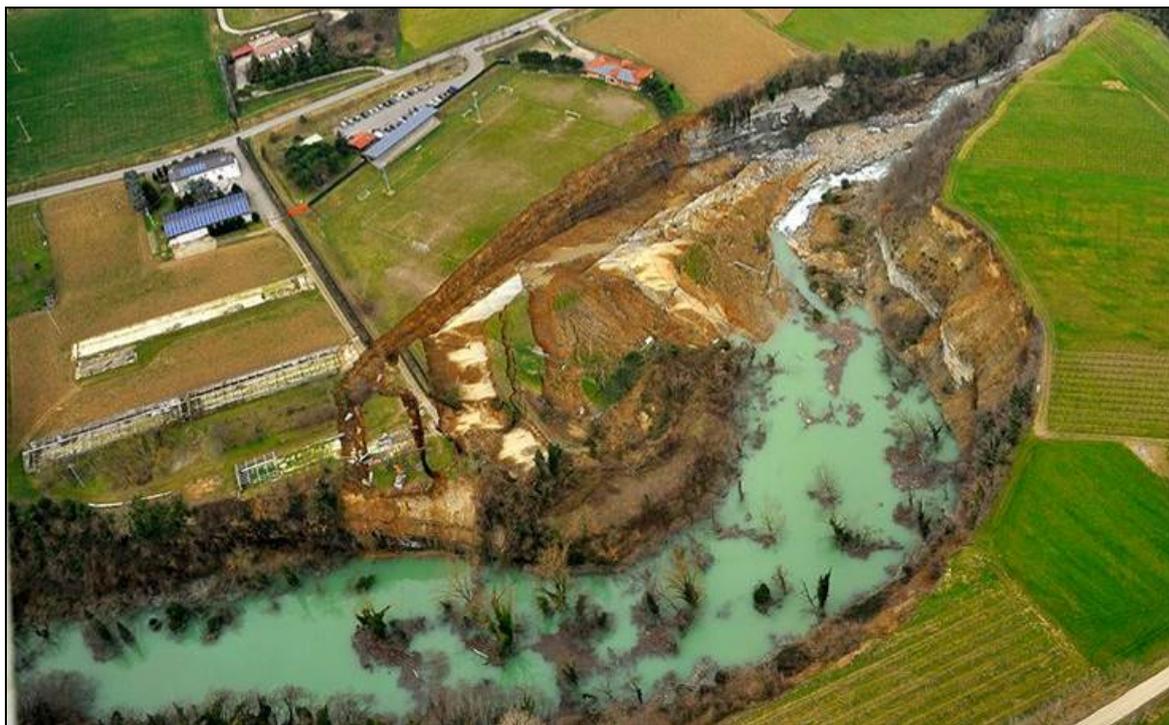
Il 25 Febbraio 2015, a seguito delle piogge del 20-24 Febbraio, si verifica un'ampia frana di scivolamento traslativo in roccia che coinvolge parte del campo sportivo di Casola Valsenio (FC) e si riversa nel Torrente Senio, occludendolo parzialmente (Fig. 26). Si tratta di un fenomeno di neoformazione caratterizzato da un piano di scivolamento in roccia. L'area apparteneva morfologicamente a un terrazzo fluviale del Torrente Senio, la cui scarpata evidenziava in affioramento la Formazione Marnoso Arenacea Romagnola con stratificazione a franapoggio e inclinazione di circa 15°. Alcuni segnali premonitori erano stati riscontrati l'anno precedente in corrispondenza dell'attuale scarpata di distacco e nell'area sportiva. In superficie, all'interno del campo da calcio, erano stati notati dei piccoli inghiottitoi e degli avvallamenti ristretti ma rettilinei, per tutta la lunghezza del campo sportivo. I danni si limitano alla zona sportiva e a un manufatto abbandonato. L'alveo del T. Senio è stato occluso solo parzialmente e rapidamente liberato.

Fig. 26: frana di Casola Valsenio. Cartografia e immagine dall'alto (foto: Pietro Fabbri, Geolab onlus).

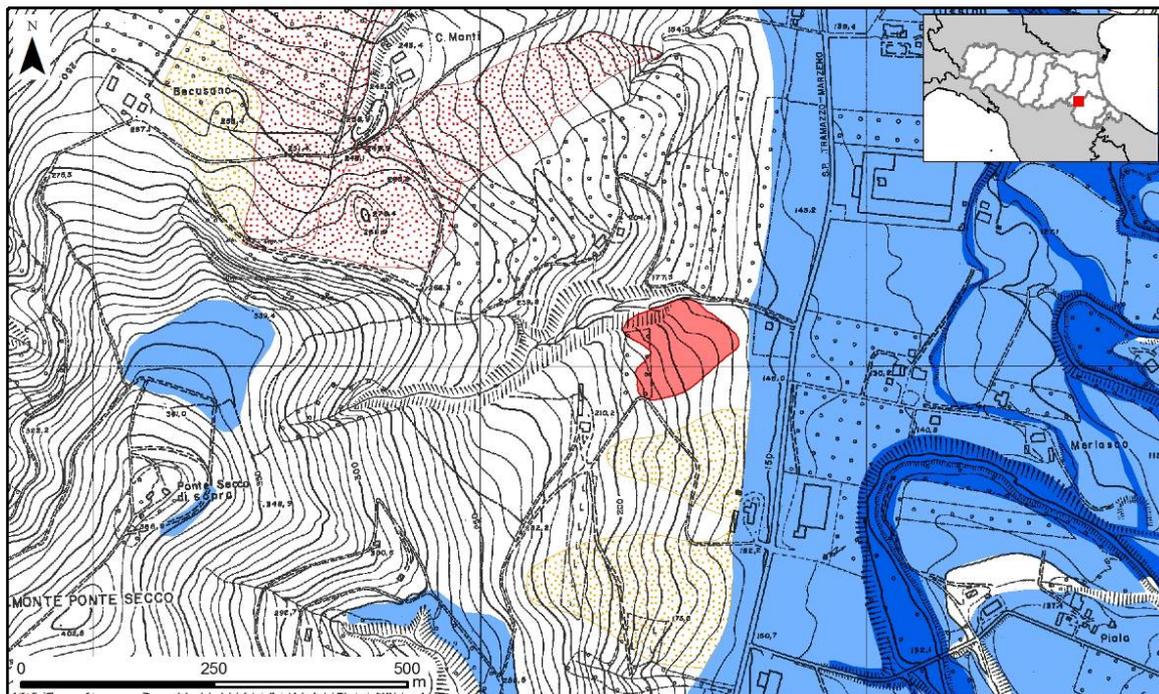
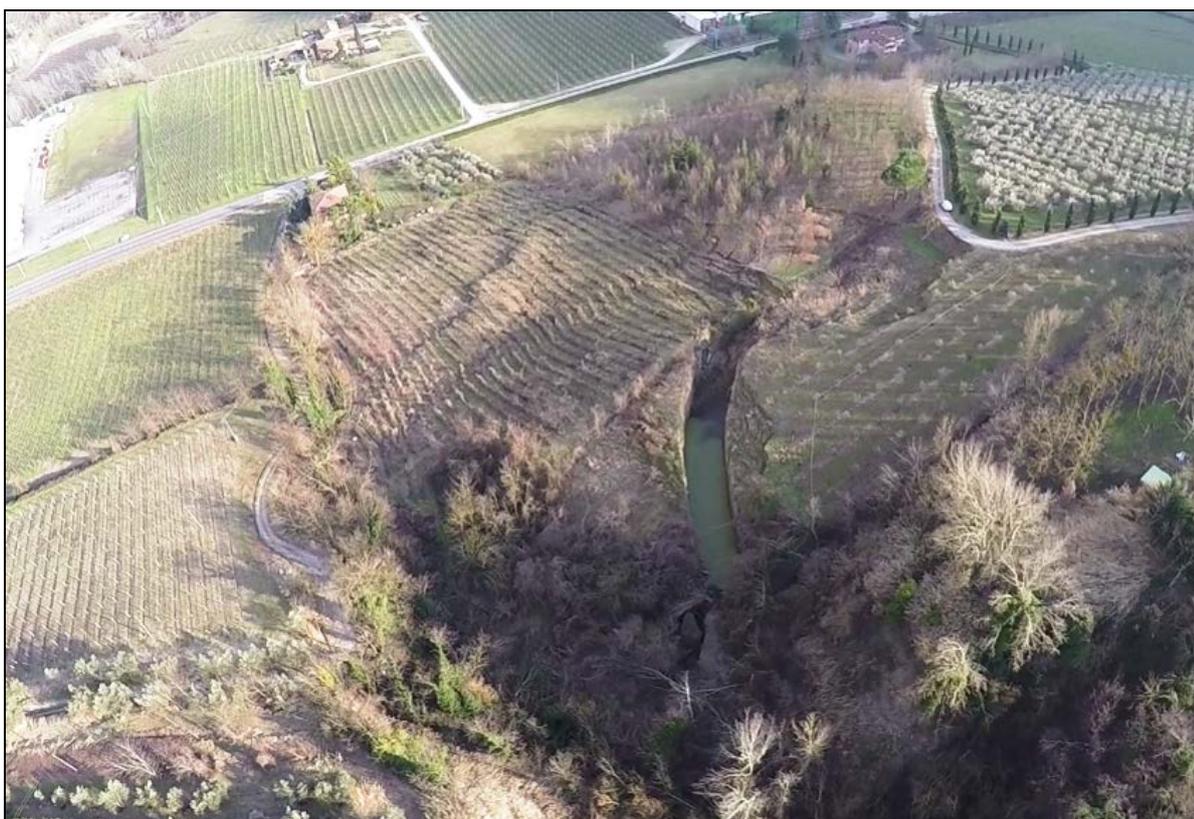
Il 25 Febbraio 2015, la località Ponte Secco vede l'attivazione di uno scorrimento traslativo in roccia, analogo per tipologia a quello avvenuto a Casola Valsenio, che determina l'apertura di una profonda trincea, larga 10-15 m e profonda 20-25 m (Fig. 27). Il versante è impostato sulla Formazione Marnoso Arenacea Romagnola, con stratificazione a franapoggio e inclinazione degli strati di circa 10°. Una strada comunale è rimasta danneggiata e una abitazione minacciata dal movimento, che apparentemente si è arrestato poche settimane dopo la sua attivazione.

Fig. 27: frana di Pontesecco. Cartografia e panoramica con in evidenza la trincea creatasi nella zona di monte (foto: Studio Topografico Faenza – www.studiotopograficofaenza.it).

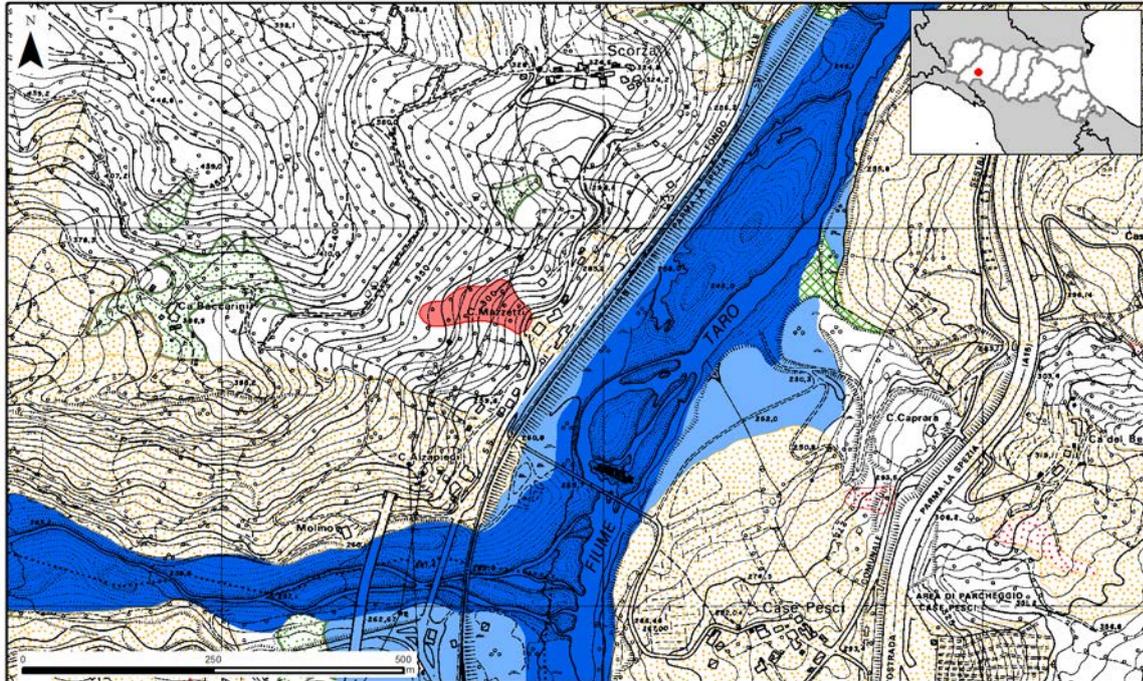
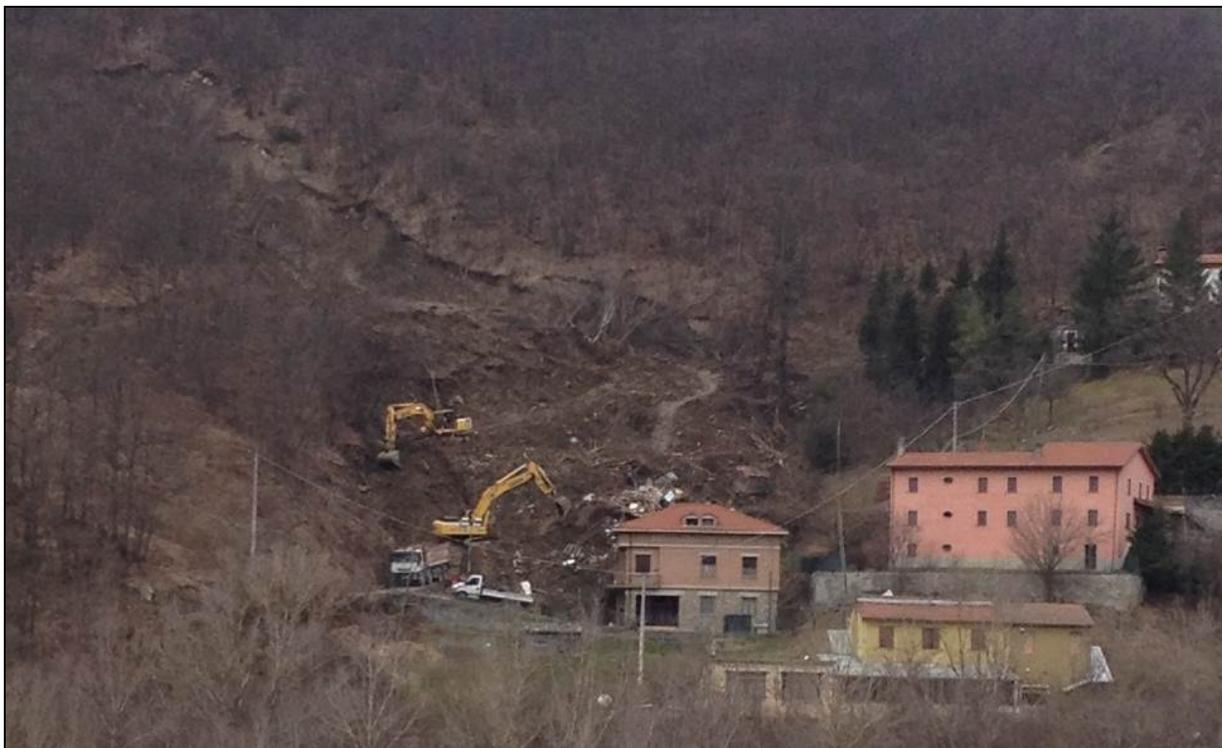
Il 26 Febbraio 2015 a monte delle abitazioni di Case Mazzetti - Scorza si attiva uno scorrimento di detrito di dimensioni relativamente piccole (lunghezza di circa 100 m e larghezza di circa 40 m) che interessa la viabilità comunale e minaccia alcune abitazioni (Fig. 28), precauzionalmente evacuate per alcuni giorni.

Fig. 28: frana di Case Mazzetti - Scorza. Cartografia e panoramica della frana (foto: Giovanni Truffelli, Servizio Area Affluenti del Po – Regione Emilia-Romagna).

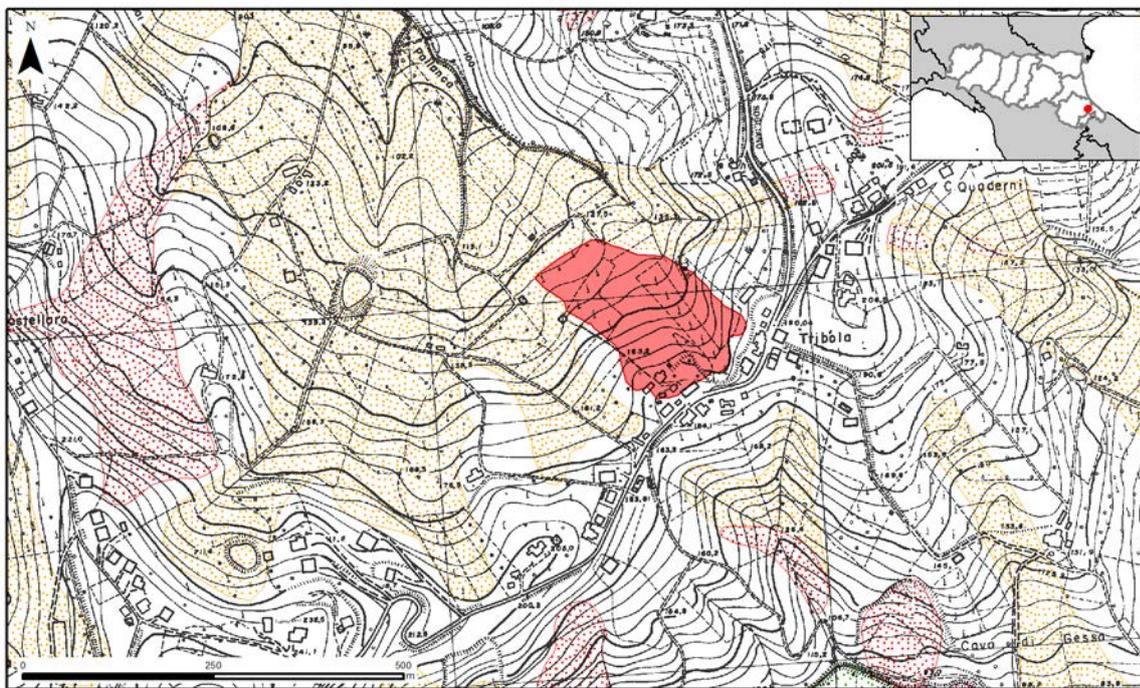
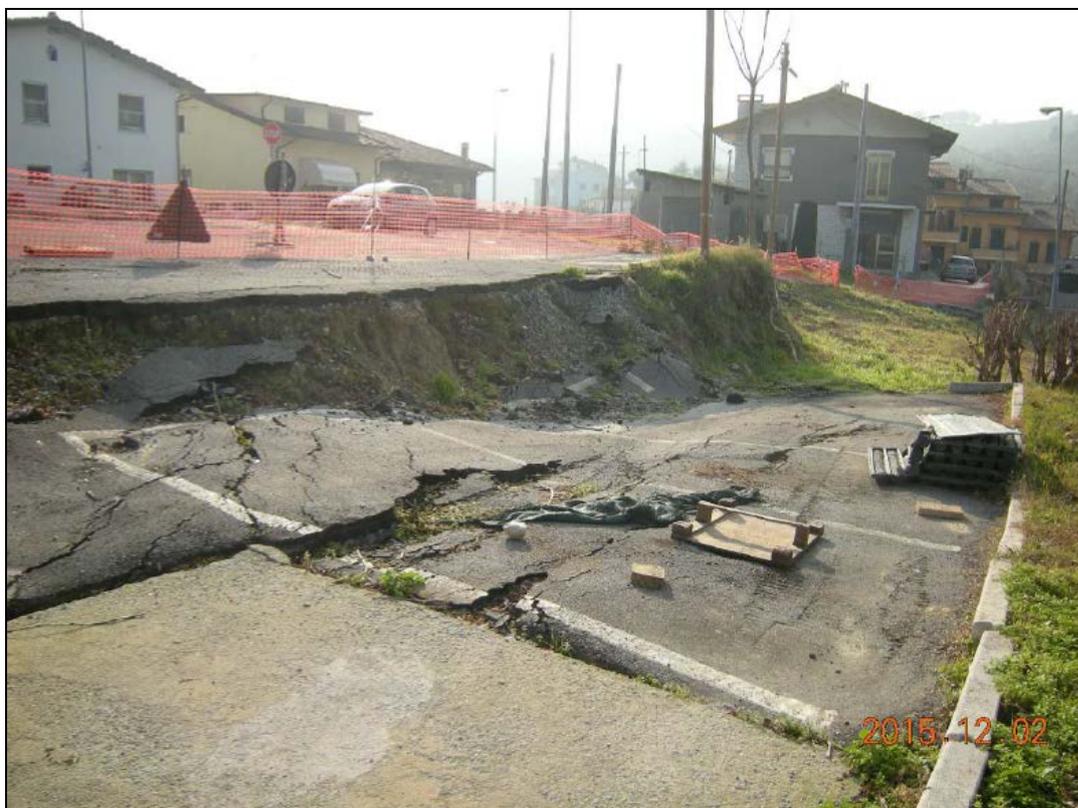
A fine Febbraio (probabilmente il 27 Febbraio) si attiva uno scorrimento planare su detrito e in parte su roccia in un versante costituito dalle arenarie plioceniche della Formazione di Borello disposte a franapoggio. Lo scorrimento, di lunghezza di oltre 150 m e larghezza di circa 140 m (Fig. 29), genera uno spostamento di alcuni metri e produce lunghe fratture perimetrali, causando danni irreparabili a due abitazioni e ad alcuni capanni, oltre che al parcheggio della frazione di Tribola.

Fig. 29: frana di Tribola. Cartografia e immagine in primo piano della frattura principale del coronamento, che danneggia il parcheggio di Piazza Santini (foto: Alfredo Ricci, da Relazione sull'evento redatta per il Comune di Borghi - FC).

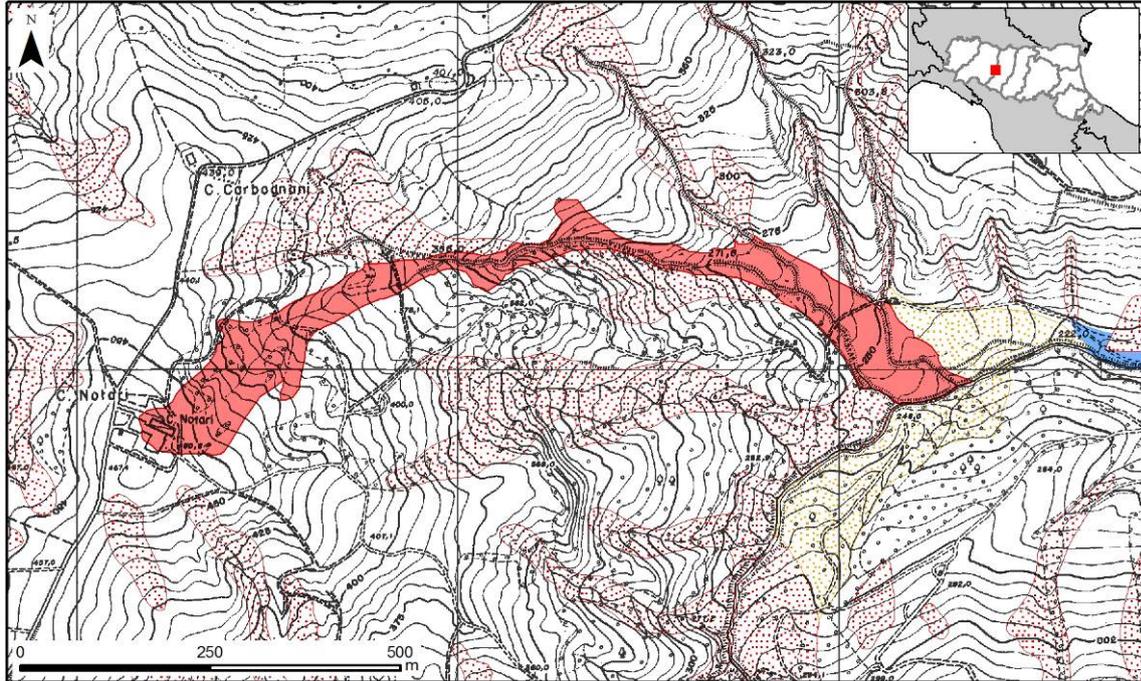
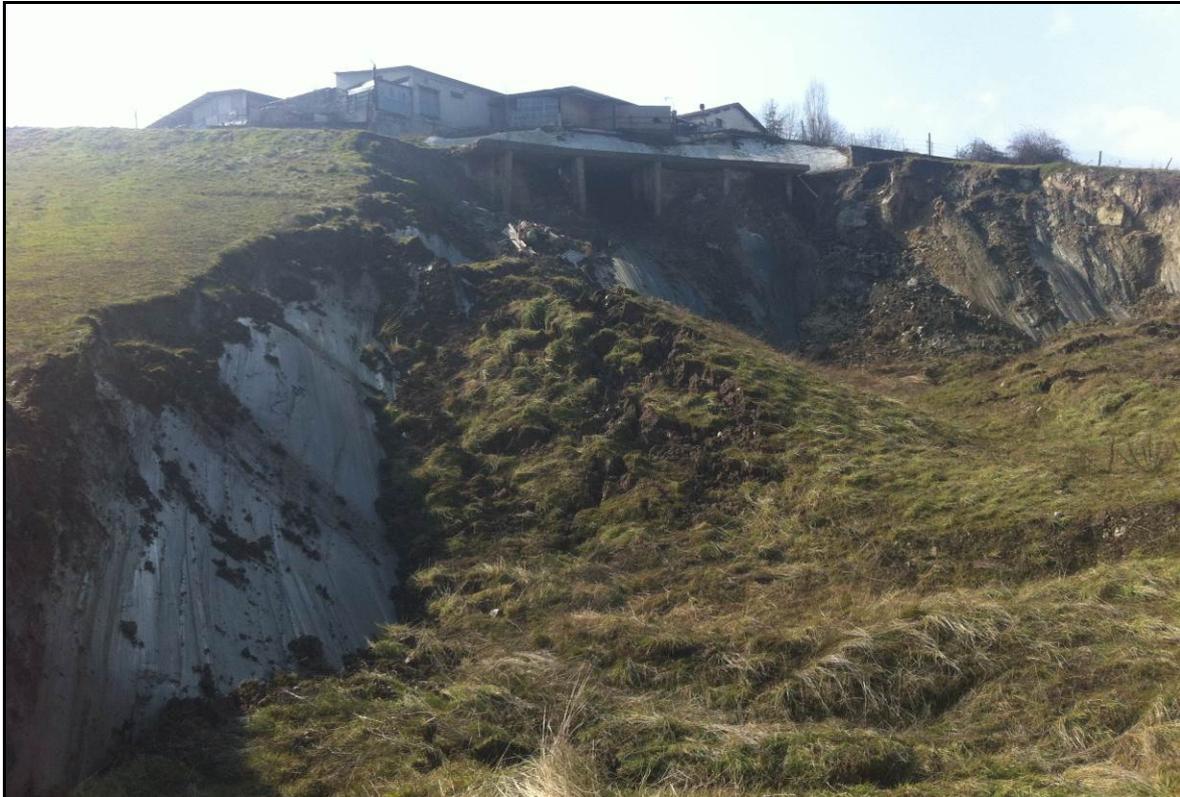
Tra fine Febbraio e inizio Marzo 2015 si riattiva la parte alta della frana posta in prossimità della località Case Notari. Si tratta di un arretramento di circa 40 m della nicchia di un fenomeno di scorrimento/colata, lungo circa 800 m, in un versante costituito da Argille Varicolori. La frana interessa, lesionandole, un'abitazione privata ed una stalla (Fig. 30).

Fig. 30: frana di Case Notari. Cartografia e panoramica del coronamento. In primo piano le striature generate dallo scorrimento della frana sui fianchi (foto: Agenzia per la sicurezza territoriale e Protezione civile RER).

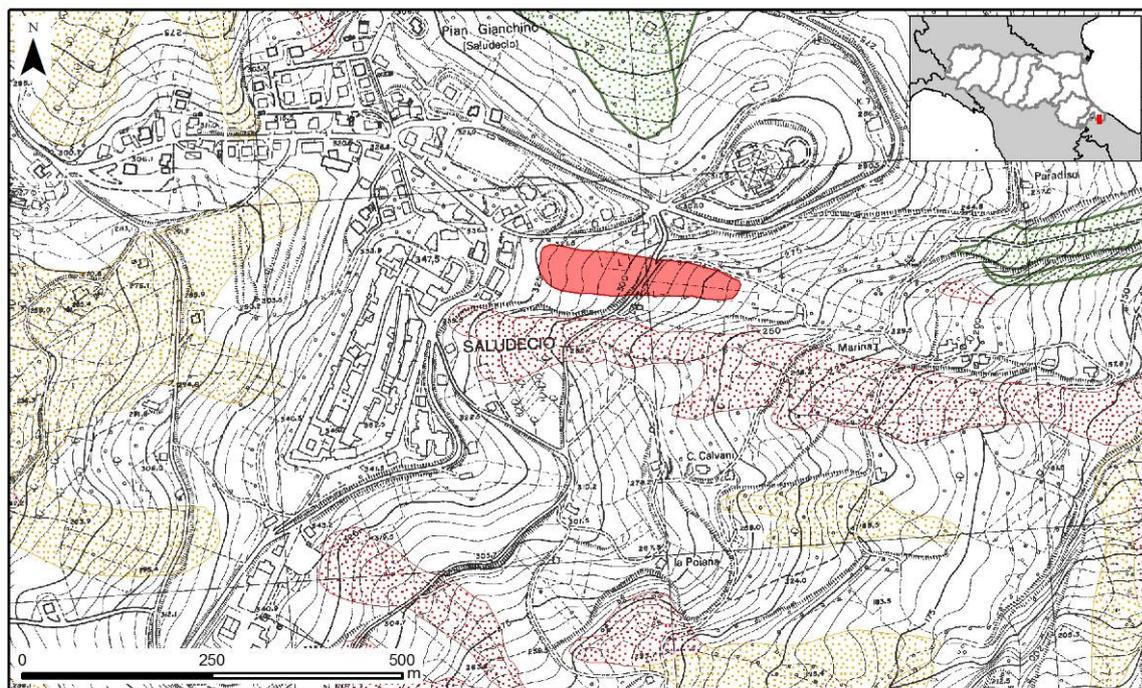
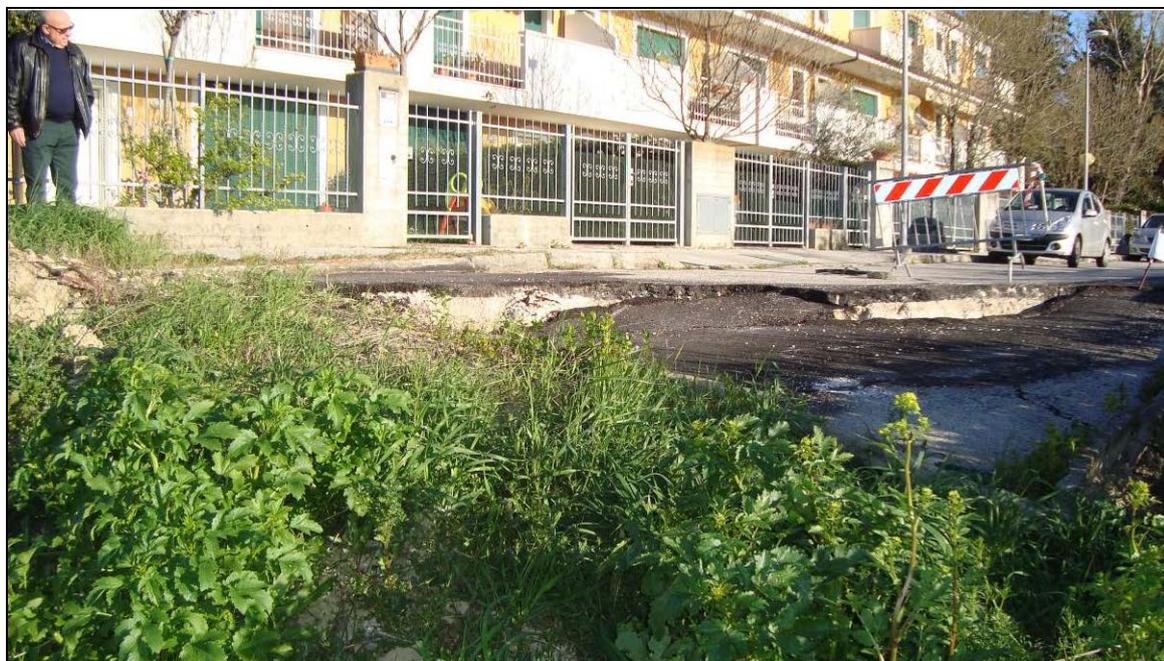
Nella prima settimana di Marzo uno scorrimento di detrito, peraltro attivo fin dal 2011 e che aveva già interessato la sede stradale di via La Pieve e parte del versante di valle, si estende ulteriormente a monte, minacciando le abitazioni a ridosso della scarpata e danneggiando direttamente il piazzale antistante (Fig. 31).

Fig. 31: frana di Via Pieve. Cartografia e particolare della scarpata di frana (fonte: Dossier frane Valconca dei comuni dell'Unione della Val Conca - <http://www.comune.gemmano.rn.it/news/dossier-frane-valconca-eventi-2015/>)
