Rapporto sulle frane attivate in Emilia-Romagna nell'anno idrologico Ottobre 2014 – Settembre 2015

Giovanna Daniele, Daniela Piacentini e Marco Pizziolo

Servizio Geologico, Sismico e dei Suoli – Regione Emilia-Romagna, Viale della Fiera 8 - 40127 Bologna.
Contatti: marco.pizziolo@regione.emilia-romagna.it tel. 051 5274210.

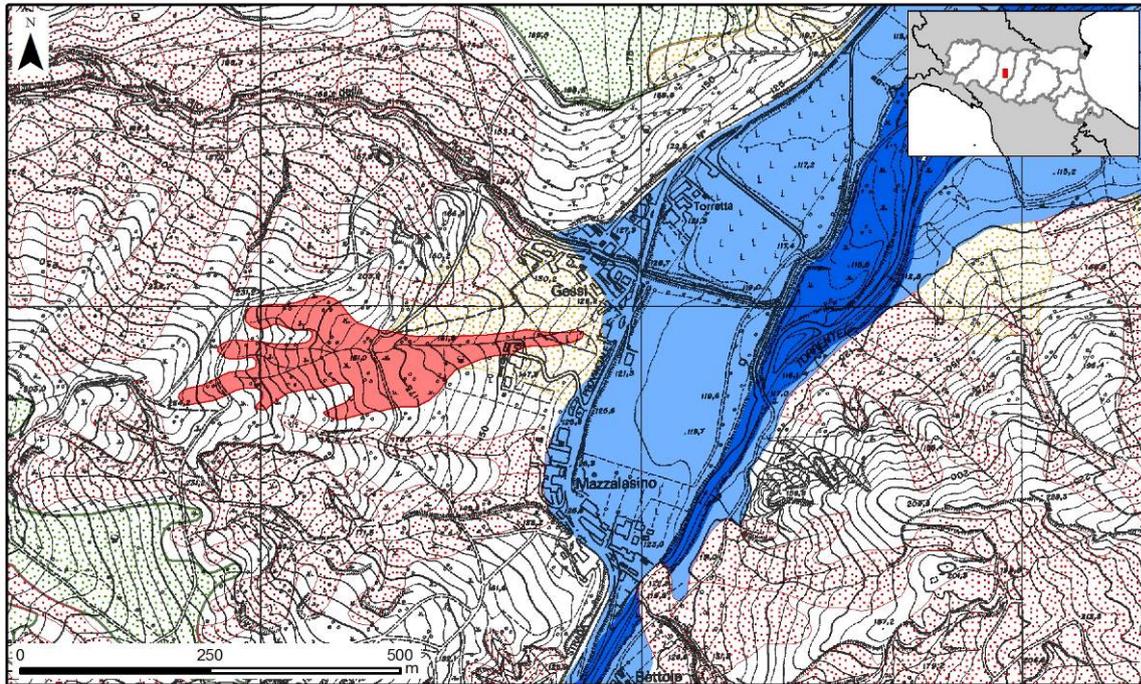
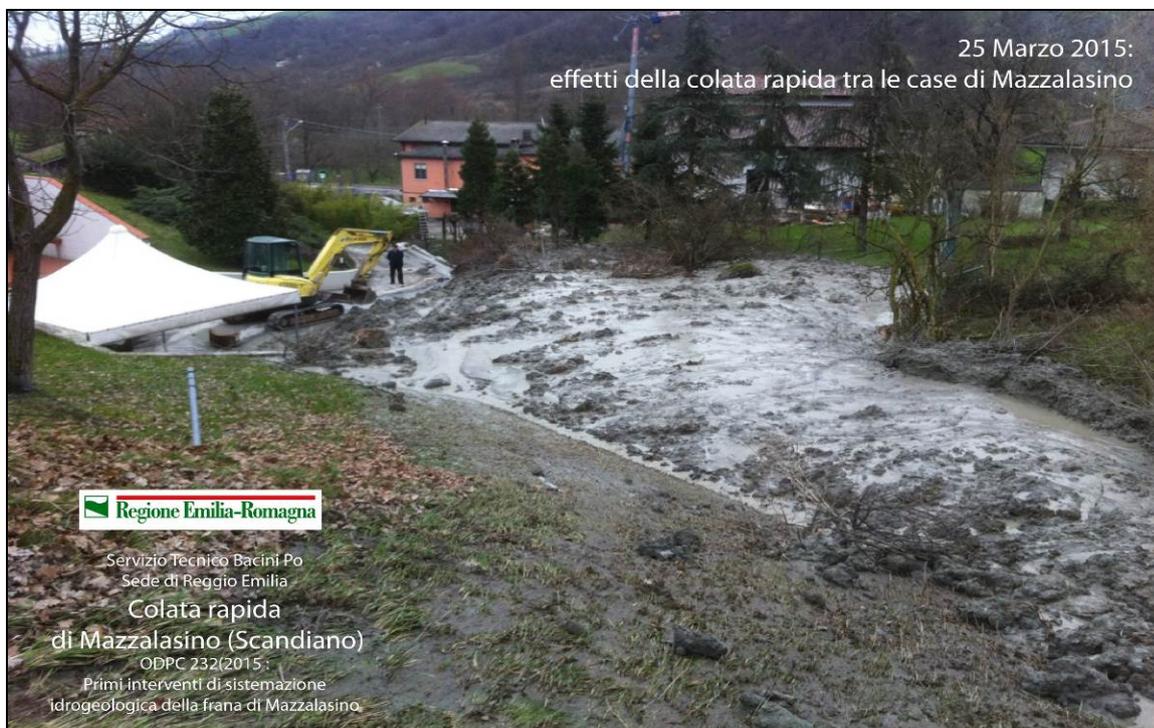
Il 25 Marzo 2015 si riattiva la frana che interessa il versante a monte delle località Gessi e Mazzalasio, producendo ampi distacchi nella zona di monte ed una colata di fango molto fluida, dello spessore massimo di 3 - 4 m, che, incanalatasi nell'alveo del corso d'acqua sottostante, raggiunge la zona abitata a valle (Fig. 32), evacuata temporaneamente. La colata coinvolge due fabbricati ed alcune aree cortilive. La riattivazione ha un'estensione di circa 350 m.

Fig. 32: frana di Mazzalasio. Cartografia e particolare della zona di accumulo della colata.

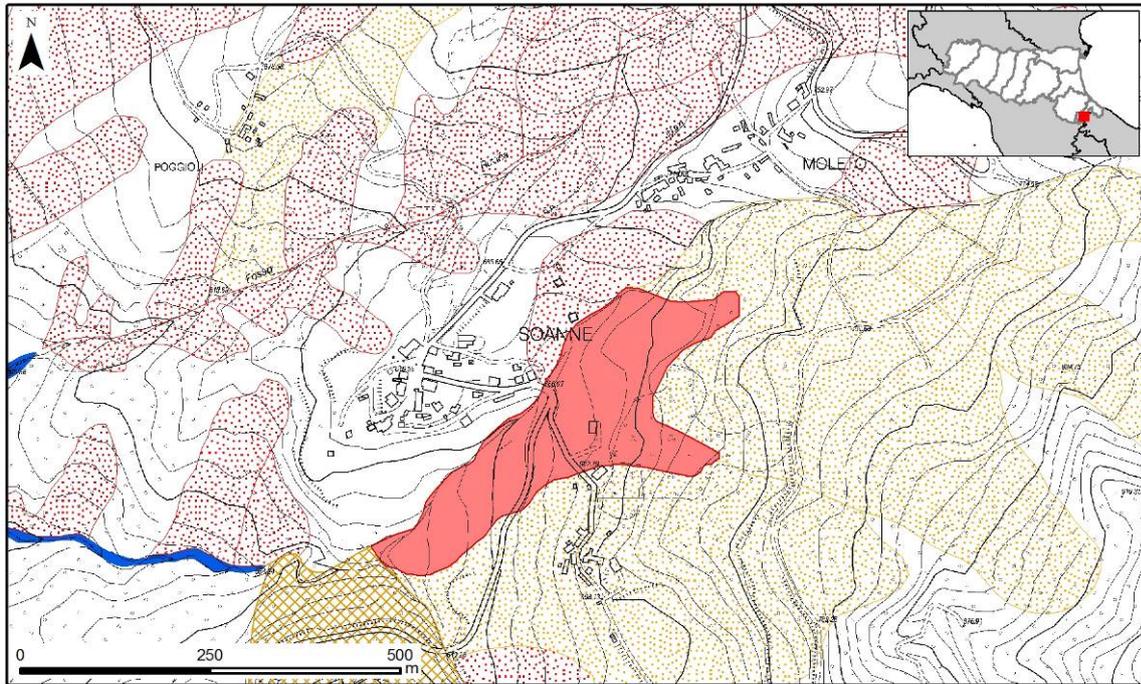
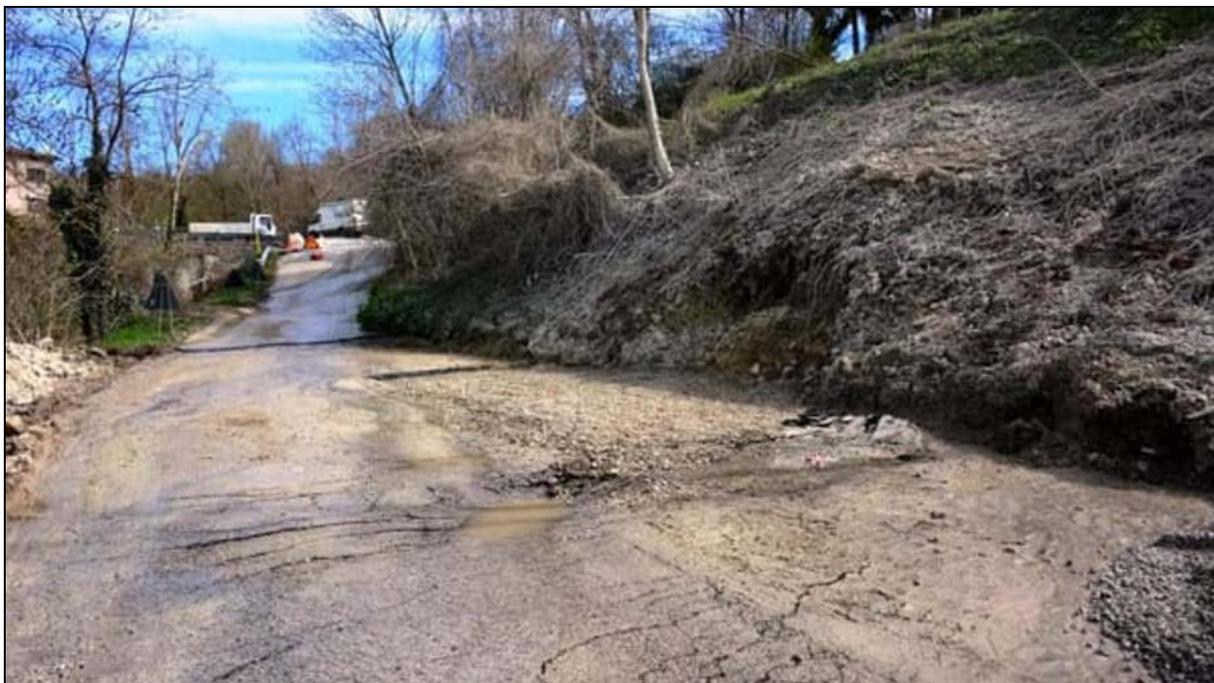
Il 30 Marzo 2015 si riattiva parzialmente la frana che interessa un versante prossimo alla località di Soanne. Il movimento, di tipo scorrimento di detrito, ha interessato la strada provinciale (SP97), la strada comunale ed altre infrastrutture (Fig. 33), con uno spostamento complessivo di alcune decine di cm, lesionando gravemente due fabbricati. La frana ha un'estensione di circa 500 m con un fronte di oltre 150 m.

Fig. 33: frana di Soanne. Cartografia e particolare della strada provinciale interrotta (foto: www.riminitoday.it del 5 Maggio 2015)

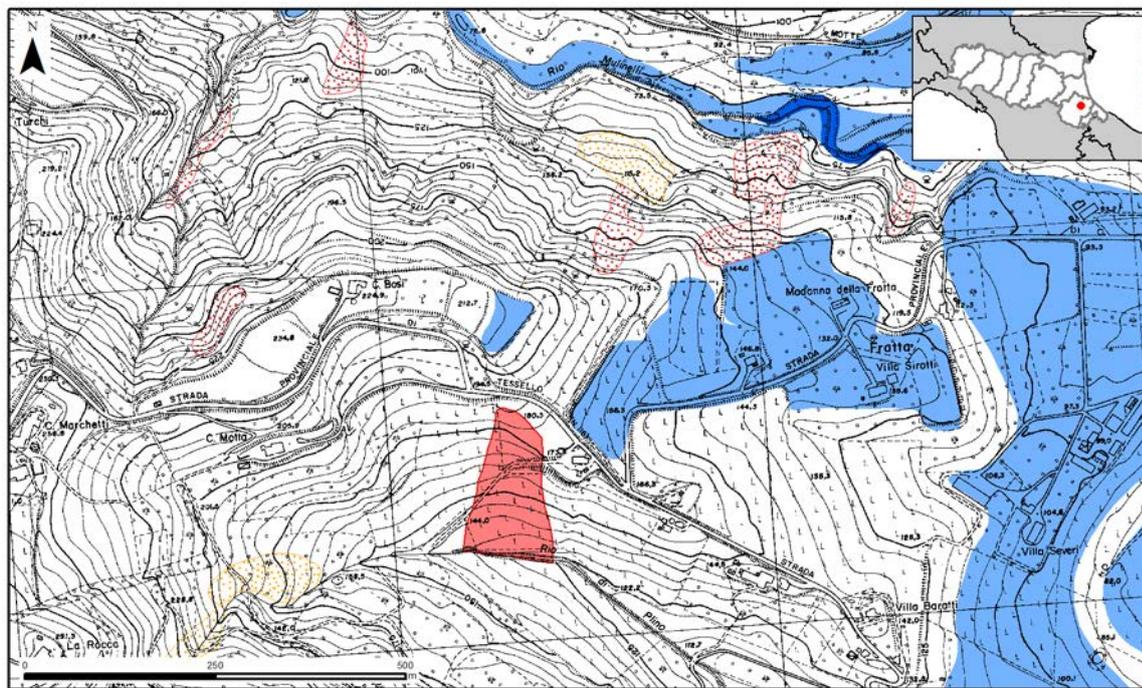
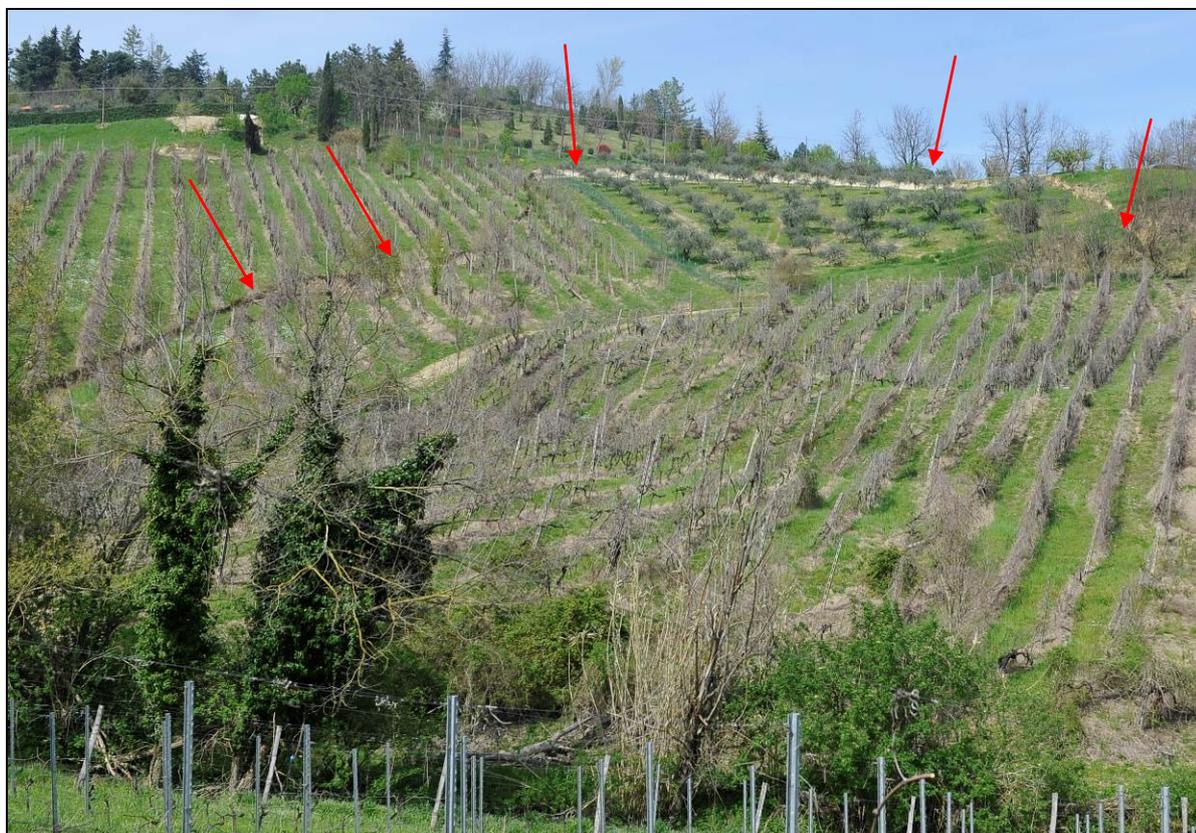
A metà Aprile viene segnalata l'attivazione di una frana di scivolamento nei pressi della località Tessello. La data precisa di attivazione non è però nota e potrebbe essere attribuibile anche alla fine di Marzo. Il movimento coinvolge alcuni ettari di vigneto, giungendo fino al Rio Plino della Taverna producendo spostamenti di alcuni metri (Fig. 34). L'area mostrava già evidenti segni di attività fin dal 2011. L'evento attuale quindi può essere considerato una riattivazione di un movimento recente.

Fig. 34: frana di Tessello. Cartografia e panoramica della frana. Le frecce rosse indicano le fratture perimetrali (foto: Cristiano Riciputi, cortesemente concessa da Corriere Cesenate).

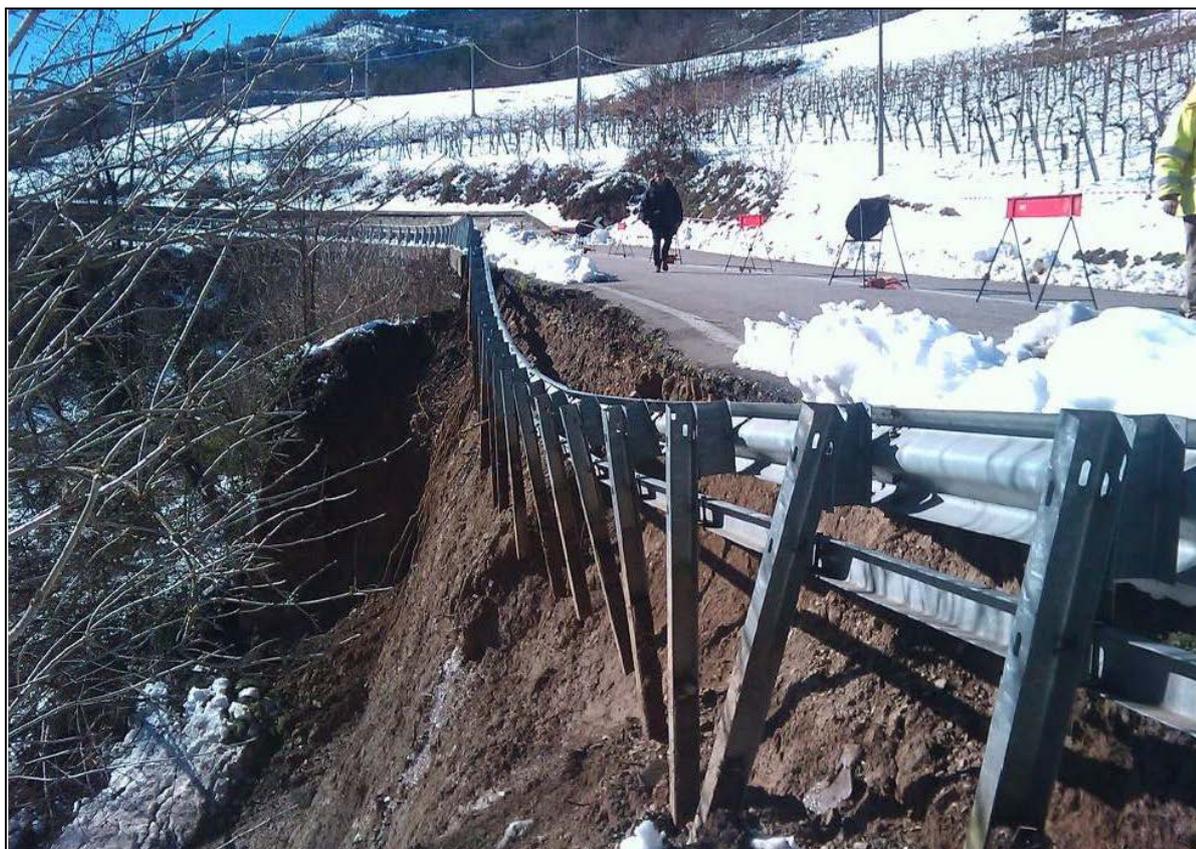
Fig. 35: frana di tipo c) in Comune di Tredozio (FC), avvenuta il 7 Febbraio 2015, che ha interessato la SP 20 al Km 11+200. (fonte: Provincia di Forlì Cesena).

Le frane di tipo c) provocano principalmente deformazioni alla sede stradale e interessano solo parzialmente i versanti sottostanti. In genere questi fenomeni danneggiano la porzione di carreggiata più esterna, spesso costruita su materiali di riporto, le cui modeste caratteristiche geotecniche associate alle elevate inclinazioni del versante causano, in caso di scarsa efficienza del drenaggio connessa ad usura o carente manutenzione, l'attivazione del movimento. Queste frane provocano il restringimento o l'asportazione della sede stradale imponendo rispettivamente la circolazione a senso unico alternato o la completa chiusura della strada. Il ripristino di queste situazioni risulta essere maggiormente impegnativo, sia da un punto di vista operativo che economico, rispetto al ripristino delle frane di tipo b) in quanto prevede la ricostruzione del manufatto stradale.

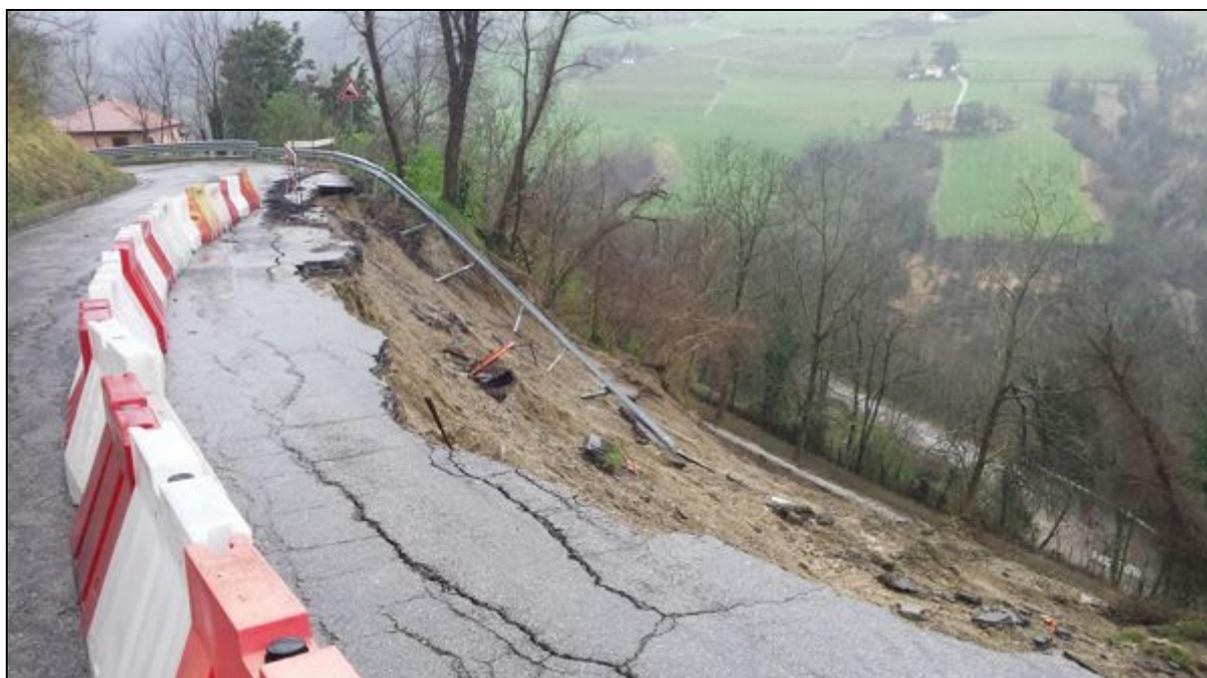
Fig. 36: frana di tipo c) in località bivio Marsignano, Comune di Predappio (FC), avvenuta il 7 Febbraio 2015, che ha interessato la SP 54.(fonte: Provincia di Forlì Cesena).

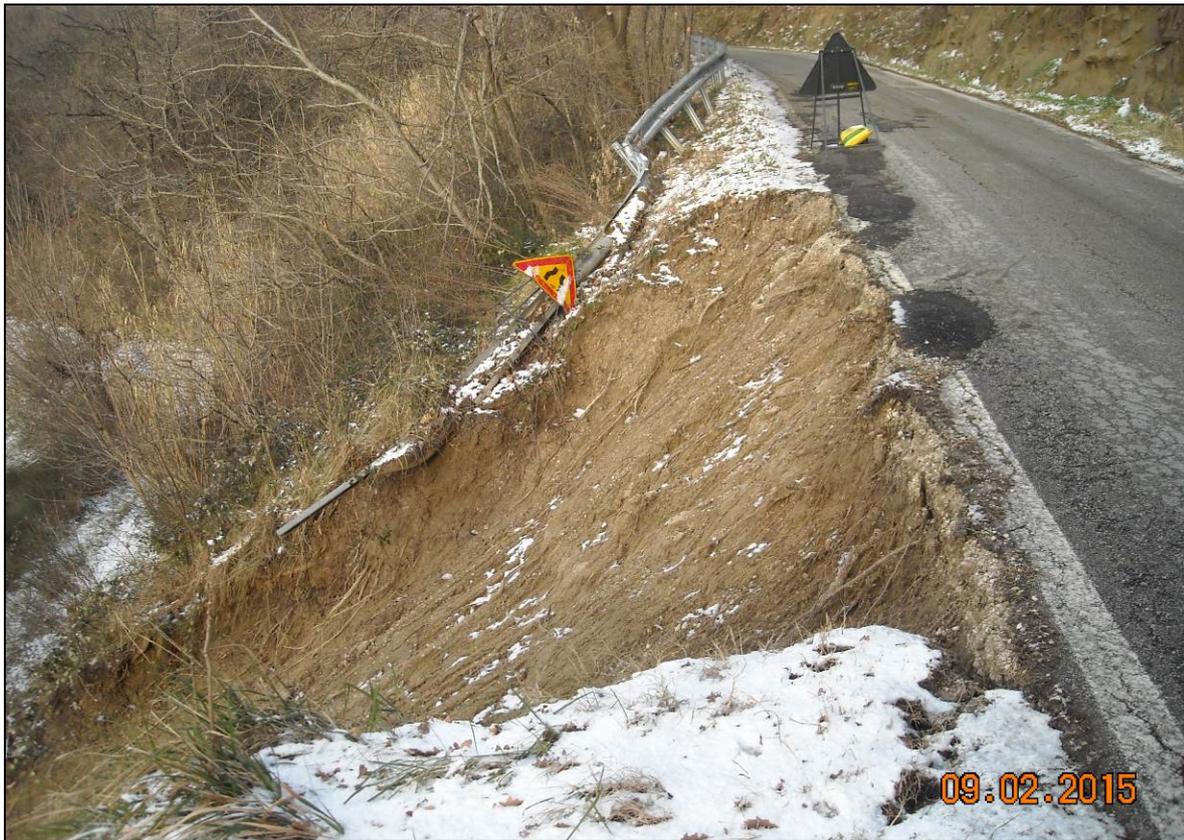
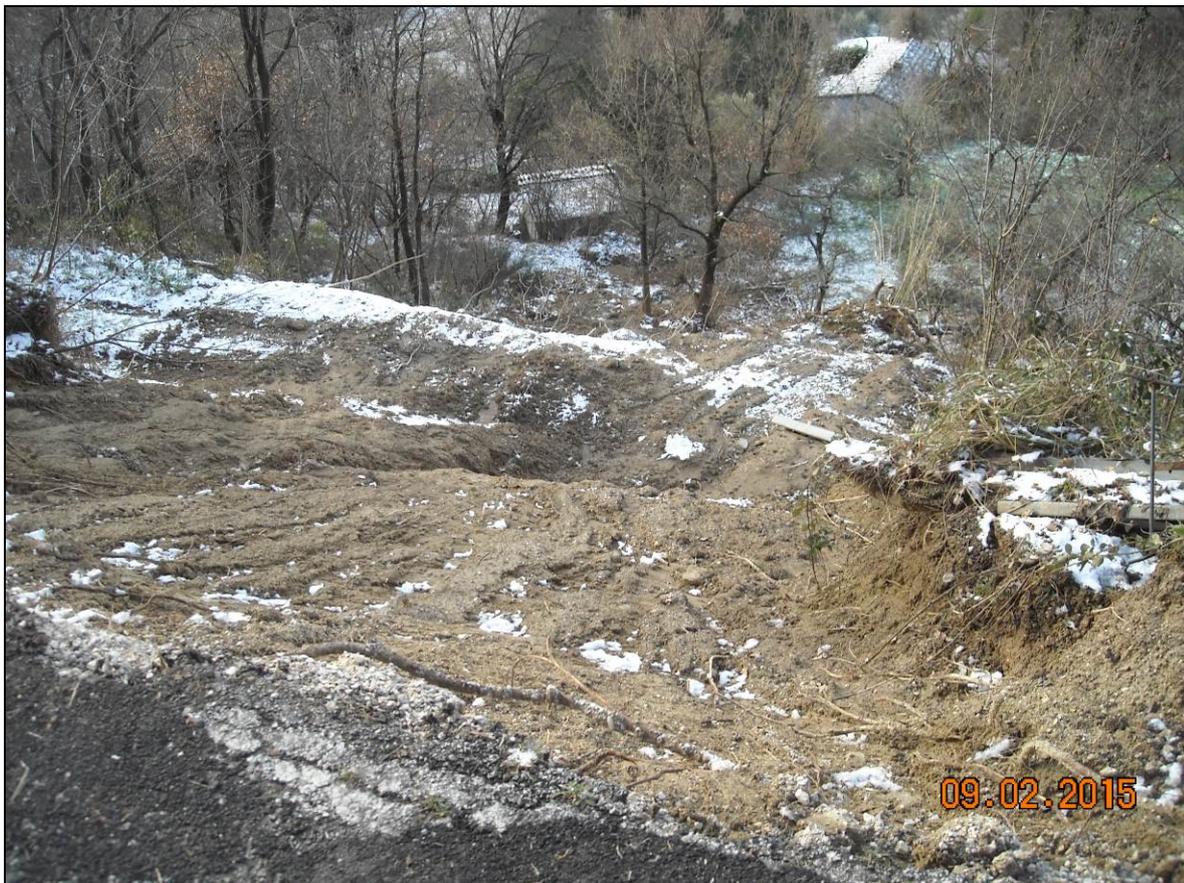
Fig. 37: frana di tipo c) in località Gaiano, Comune di Montescudo (RN), avvenuta il 7 Febbraio 2015, che ha interessato la SP 118 al Km 2+750. In alto: effetti sulla strada; in basso: estensione a valle del fenomeno. (fonte: Provincia di Rimini).

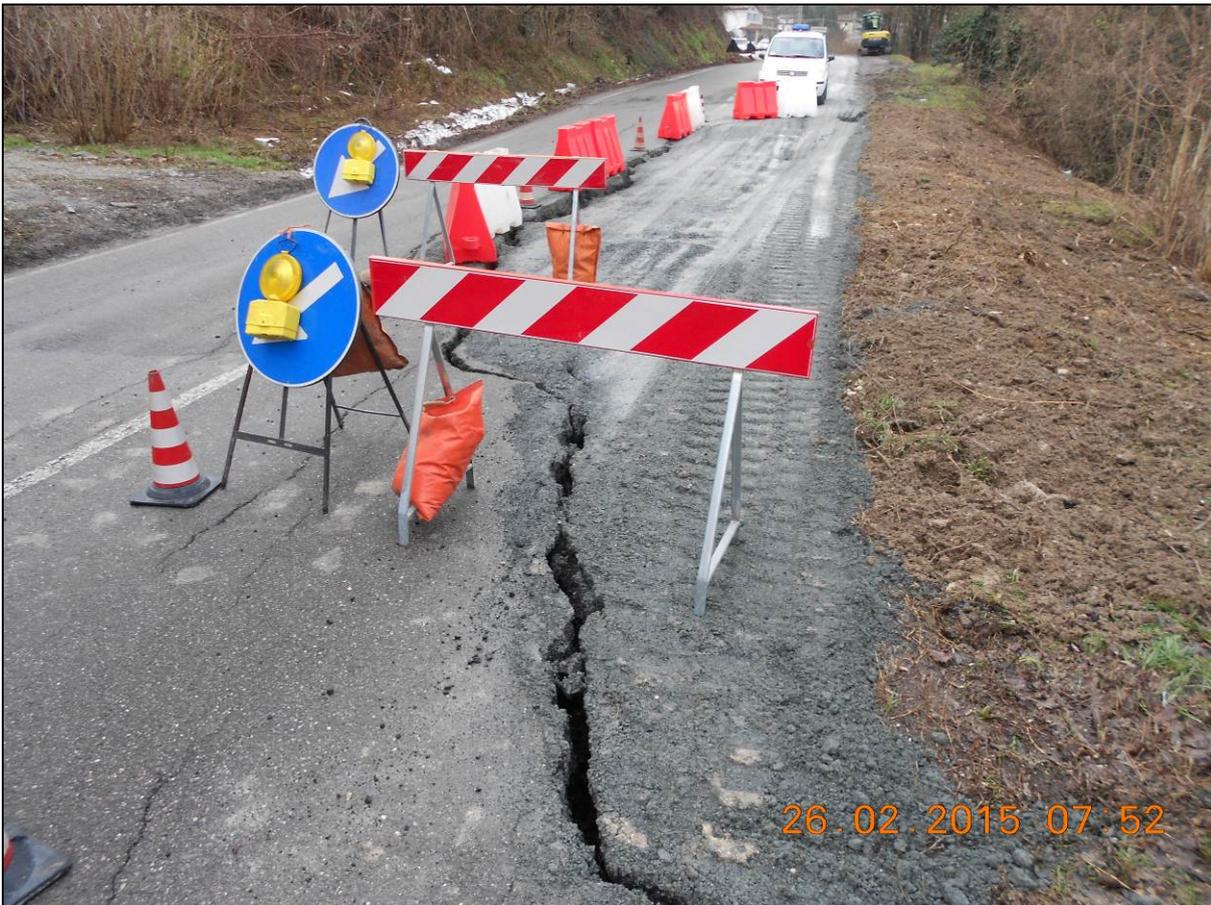
Fig. 38: frana di tipo c) in località Pioppone, Comune di Calestano (PR), avvenuta il 25 Febbraio 2015, che ha interessato la SP 15. (fonte: Provincia di Parma).

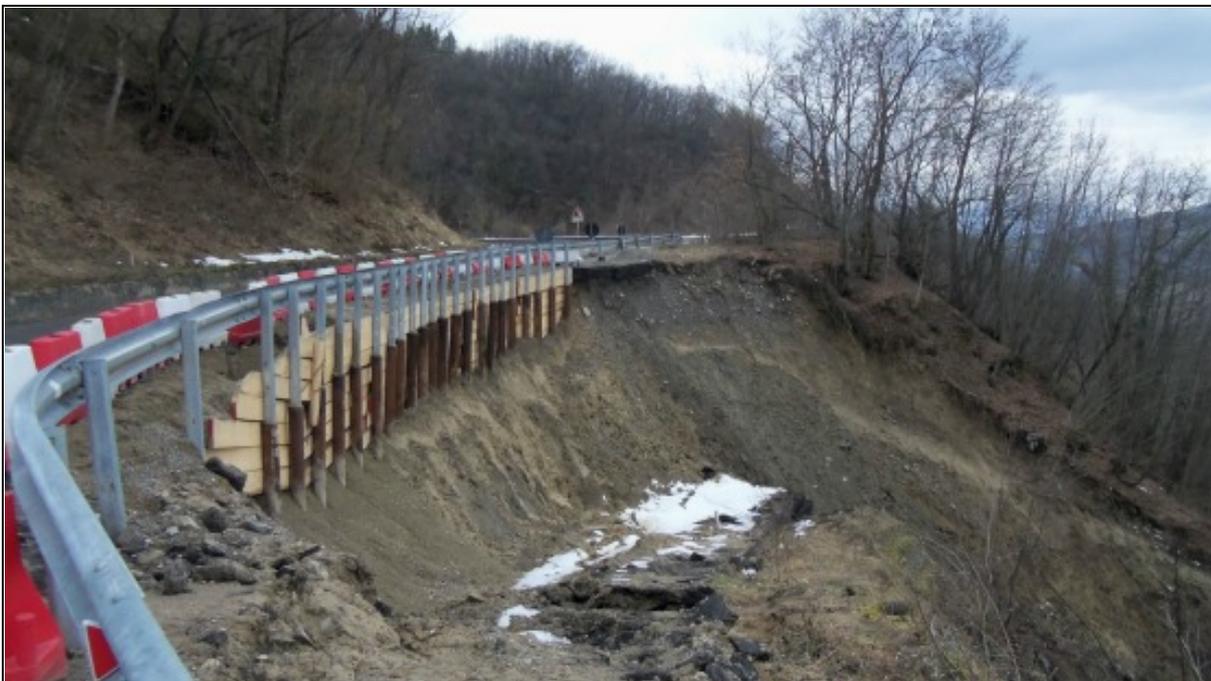
Fig. 39: frana di tipo c) in località Il Moro, Comune di Montese (MO), avvenuta il 6 Marzo 2015, che ha interessato la SP 27. (fonte: <http://www.24emilia.com/> del 09 Marzo 2015).

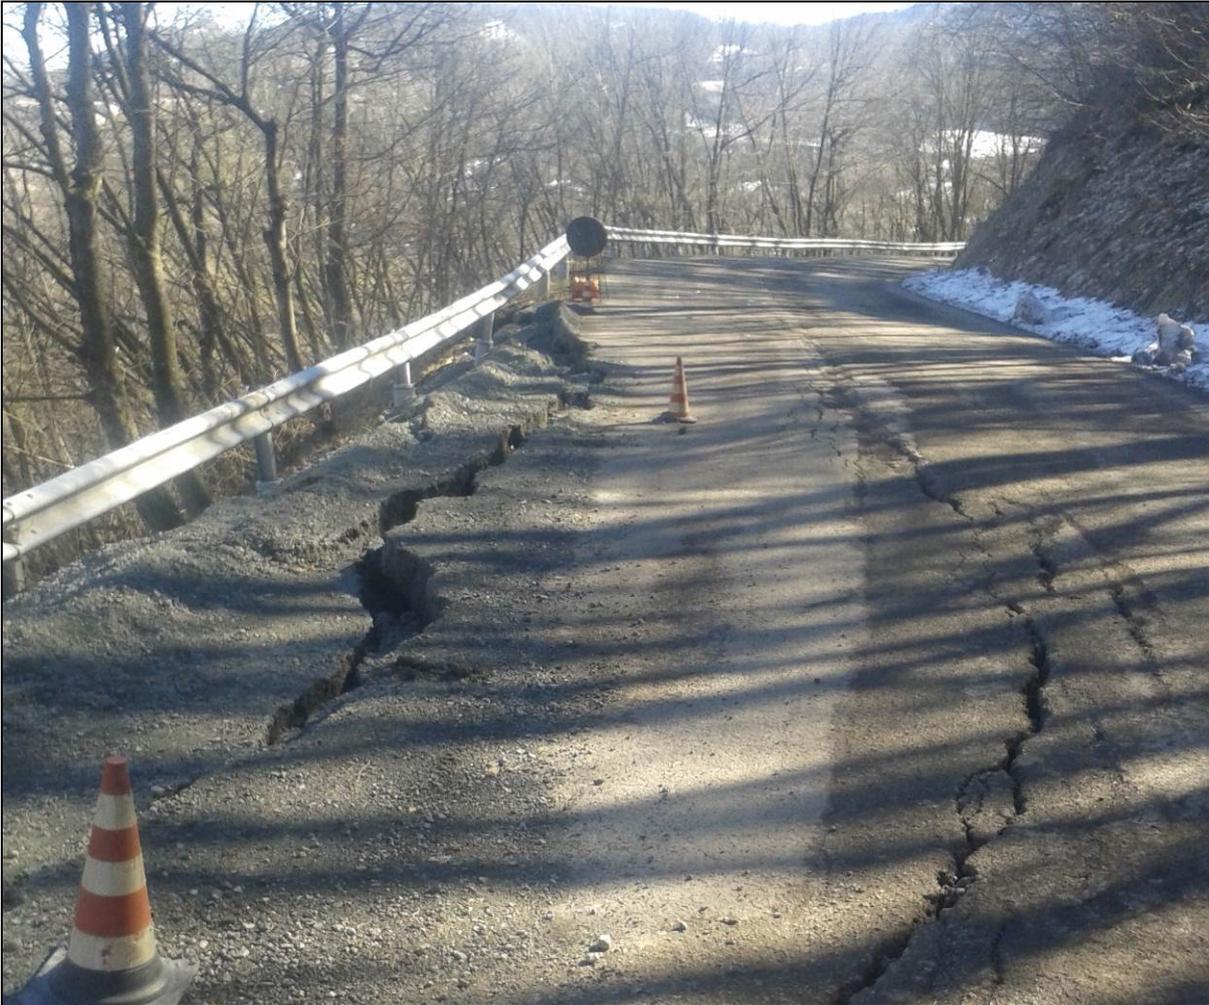
Fig. 40: frana di tipo c) in località Ravarano, Comune di Calestano (PR), avvenuta il 6 Marzo 2015 e che ha interessato la SP 15. (fonte: Provincia di Parma).

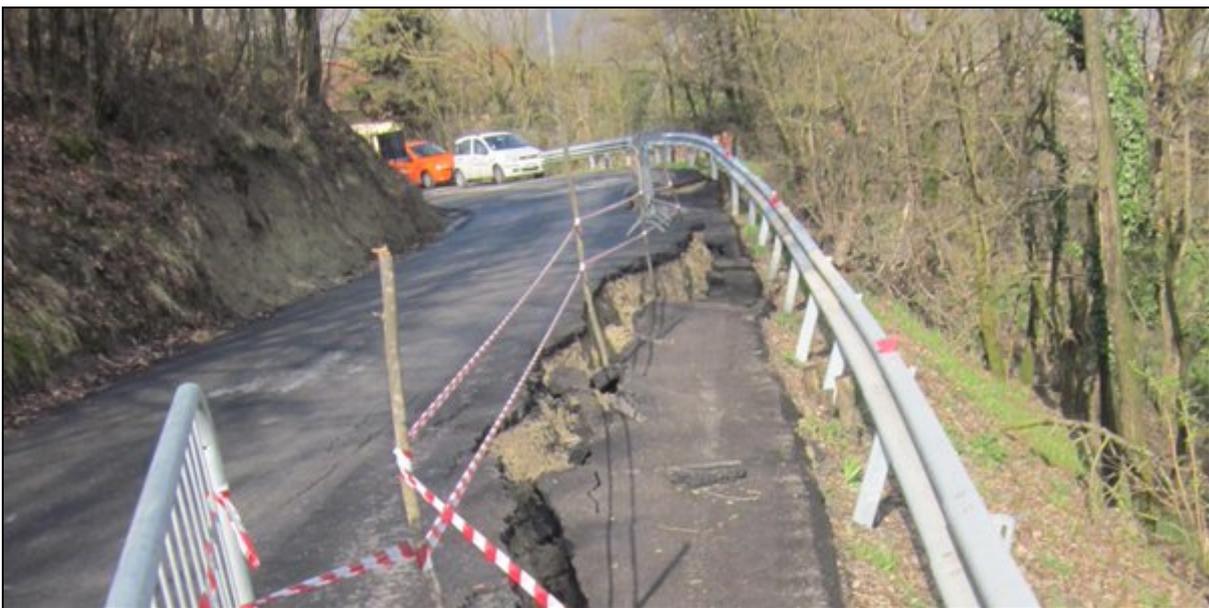
Fig. 41: frana di tipo c) in località Borsea, Comune di San Polo (RE), avvenuta il 27 Marzo 2015, che ha interessato la SP 73. (fonte: Provincia di Reggio Emilia).

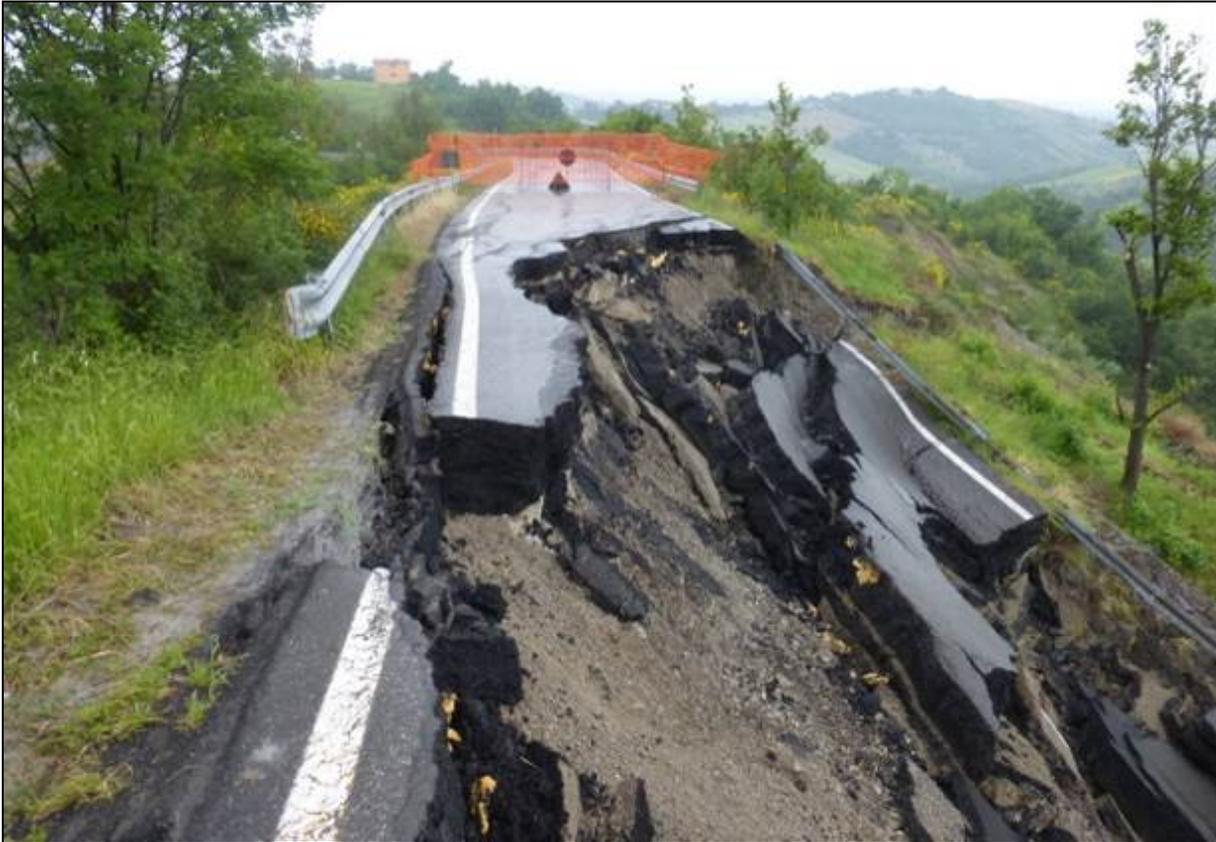
Fig. 42: frana di tipo c) in località Cresta del Gallo, Comune di Maranello (MO), avvenuta il 27 Marzo 2015, che ha interessato la SP 41. (fonte: Provincia di Modena).

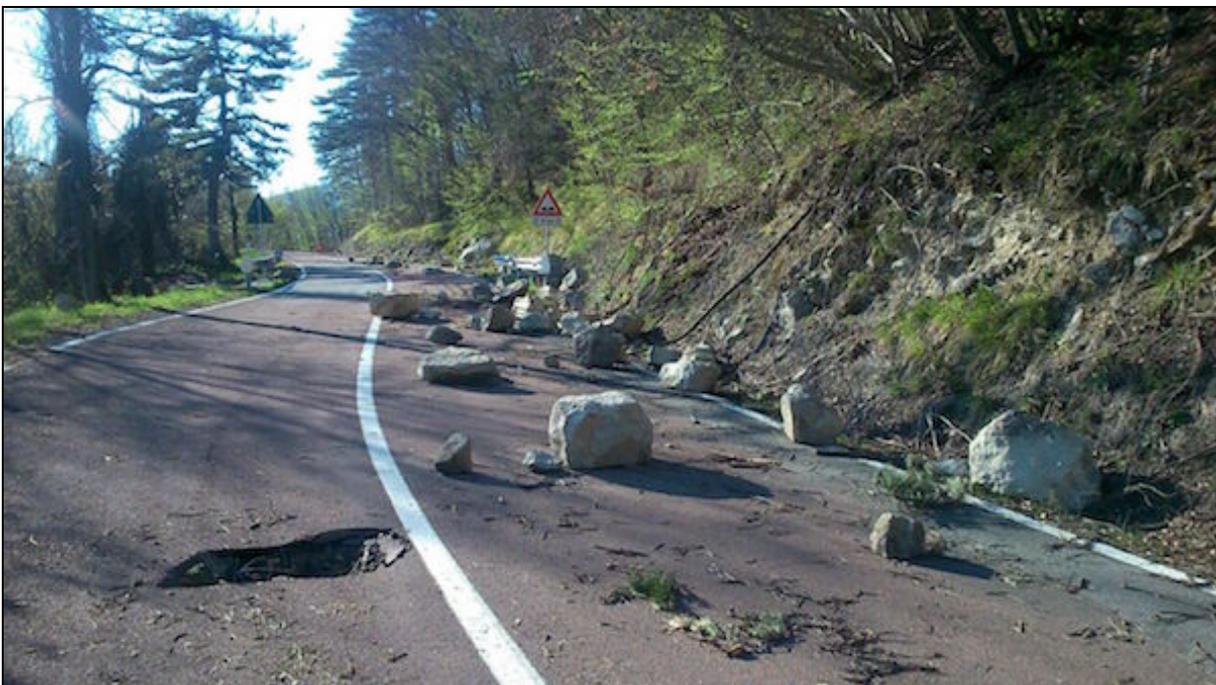
Fig. 43: frana di tipo b) in Comune di Vergato (BO), avvenuta il 29 Marzo 2015, che ha interessato la SP 25 al Km 5+200.

Le frane di tipo b) sono riferibili a movimenti di versante che interessano la porzione a monte del piano stradale, limitatamente alla controripa rimodellata in fase di costruzione della sede stradale, che costituisce essa stessa fattore predisponente al movimento. Il ripristino di questi fenomeni prevede l'asportazione del materiale accumulato sulla strada e, nei casi in cui si preveda una possibile estensione o evoluzione del fenomeno, la realizzazione di opere di sistemazione e/o di difesa (reti, gabbionate, muri di sostegno, ecc.) sul versante di monte.

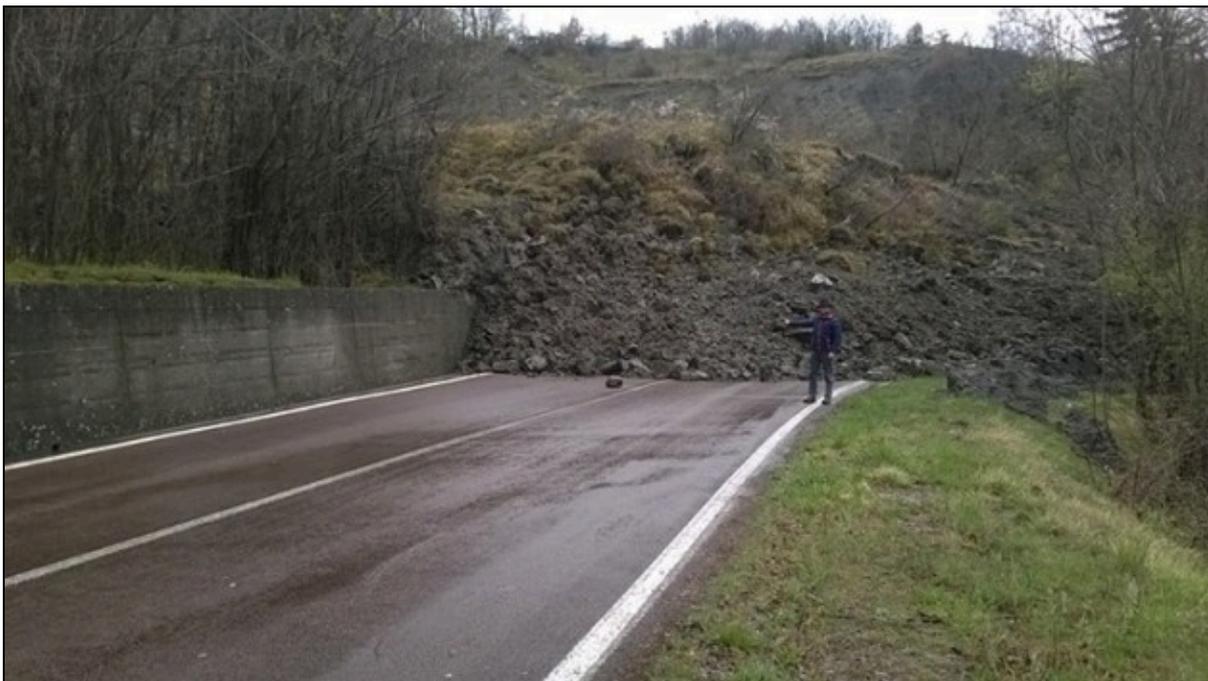
Fig. 44: frana di tipo a) in località Palazzo, Comune di Lizzano in Belvedere (BO) avvenuta il 4 Aprile 2015, che ha interessato la SP 324. (fonte: www.Renonews.it del 5 Aprile 2015, foto: William Vitali e Giovanni Gabrielli).

Per quanto riguarda il gruppo a), si tratta di frane che per dimensioni ed estensione interessano porzioni di versante significativamente più estese dell'ambito stradale, spesso coinvolgendo terreni sia a monte che a valle dei manufatti stradali. In questi casi, le strade stesse appaiono oggetti passivi nei confronti del dissesto o, quantomeno, la loro influenza sull'innesco dello stesso potrebbe anche essere trascurabile. Ricadono in questo gruppo le frane di medio-grandi dimensioni descritte in precedenza.

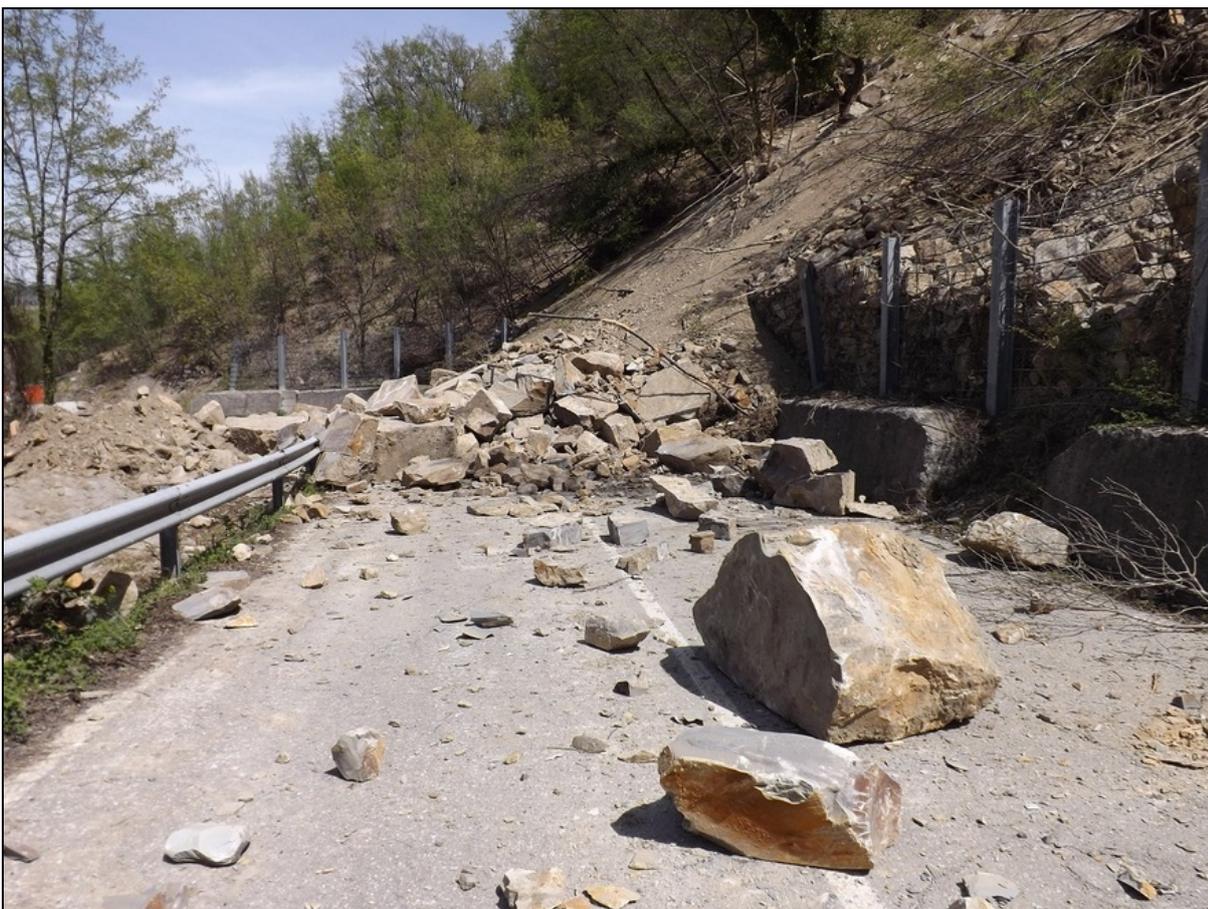
Fig. 45: frana di tipo b) in Comune di Montese (BO), avvenuta il 9 Aprile, che ha interessato la SP 27. (fonte: <http://gazzettadimodena.gelocal.it/>, foto: Daniele Montanari).

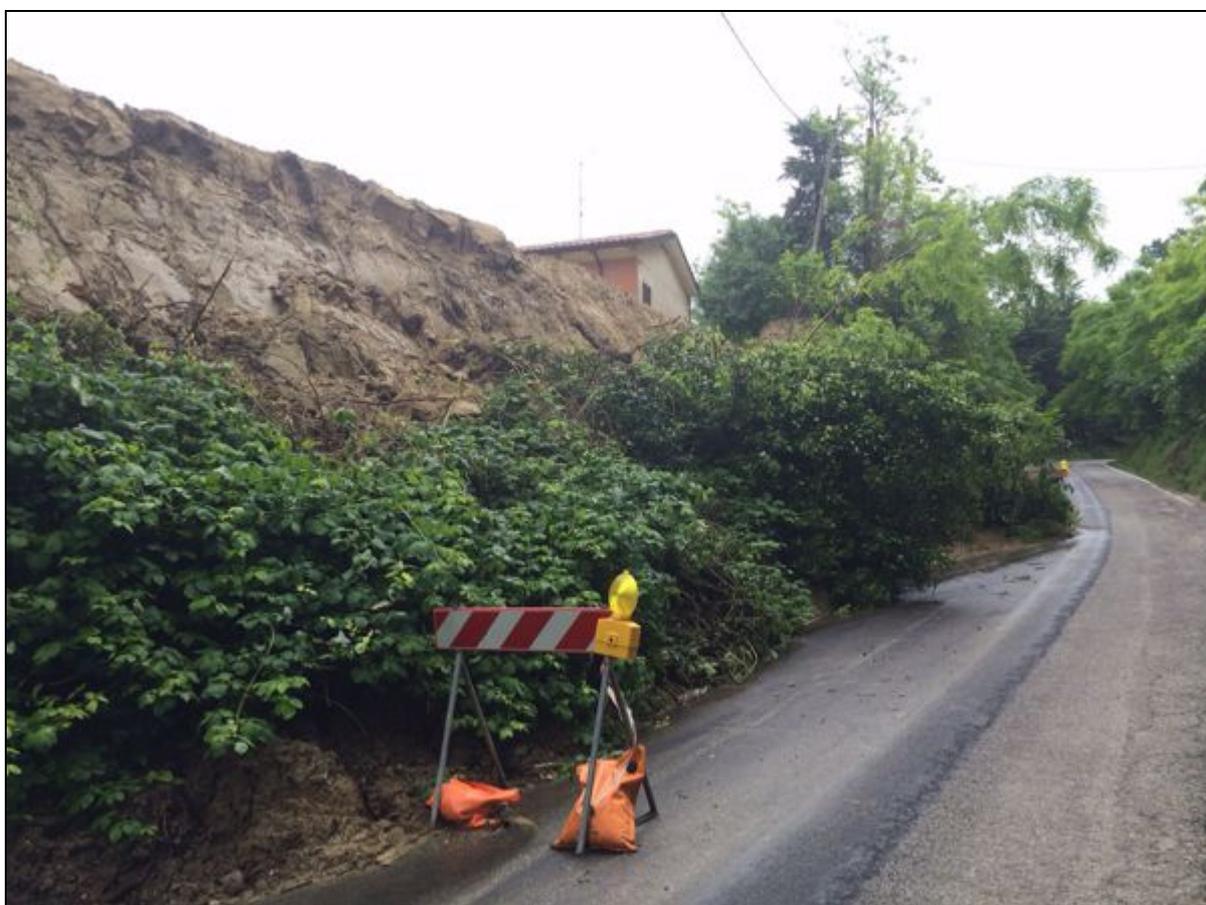
Fig. 46: smottamento a monte della via Garampa, in Comune di Cesena (FC), avvenuto il 26 Maggio 2015. (fonte: www.cesenatoday.it del 27 Maggio 2015).

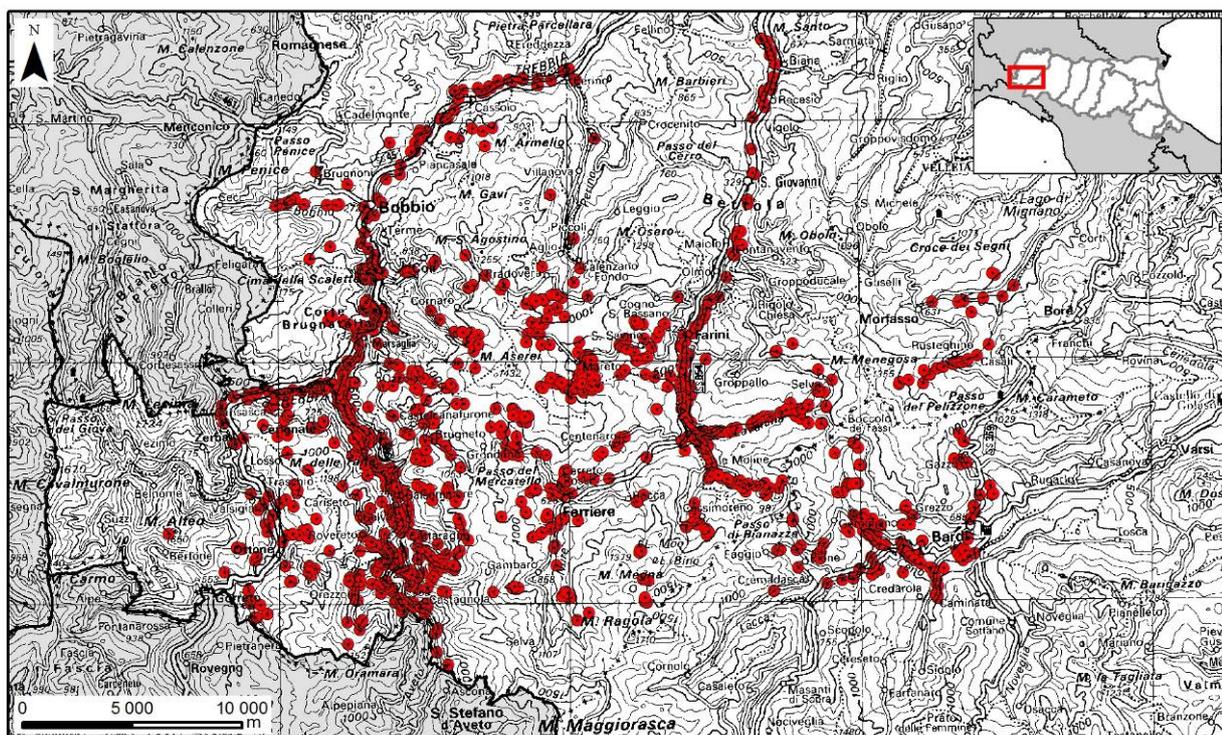
Fig. 47: bacini idrografici dei fiumi Trebbia, Nure e Ceno, con ubicazione dei fenomeni di versante rilevati a seguito dell'evento del 13-14 Settembre 2015 (limitatamente al territorio dell'Emilia-Romagna).

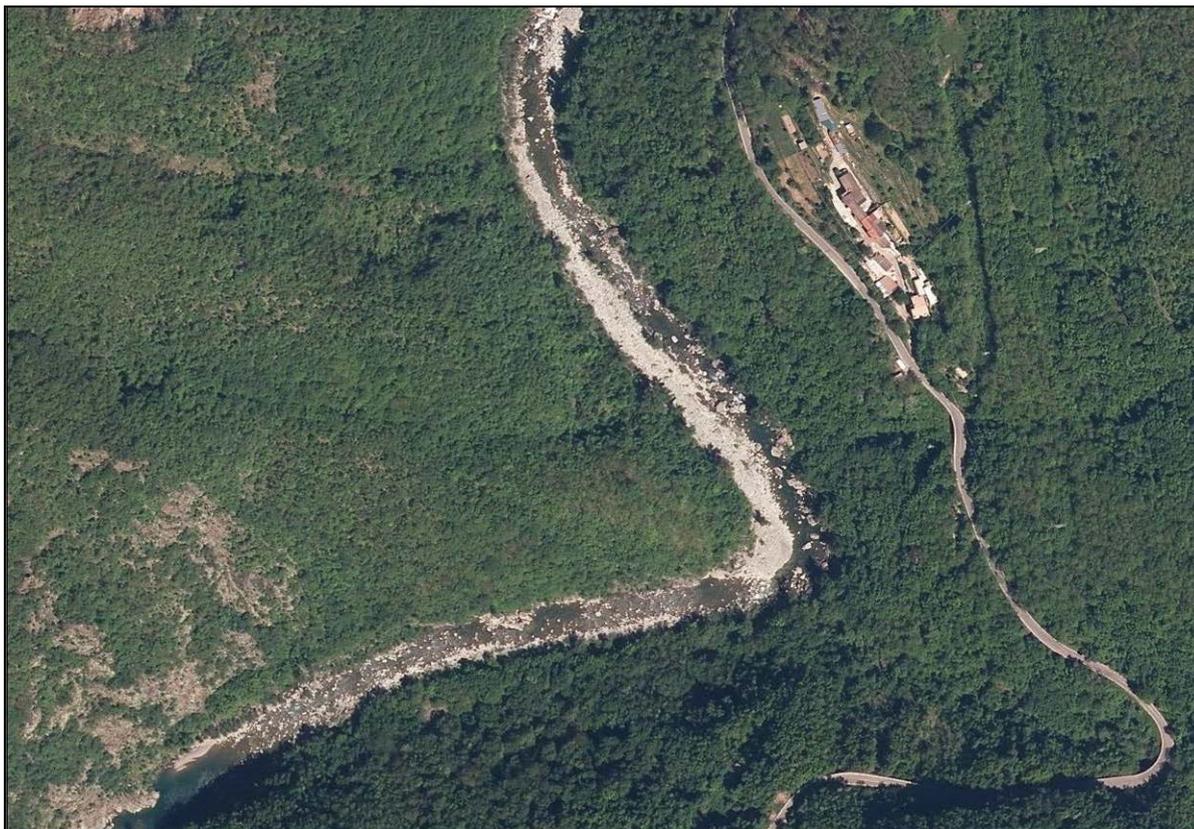
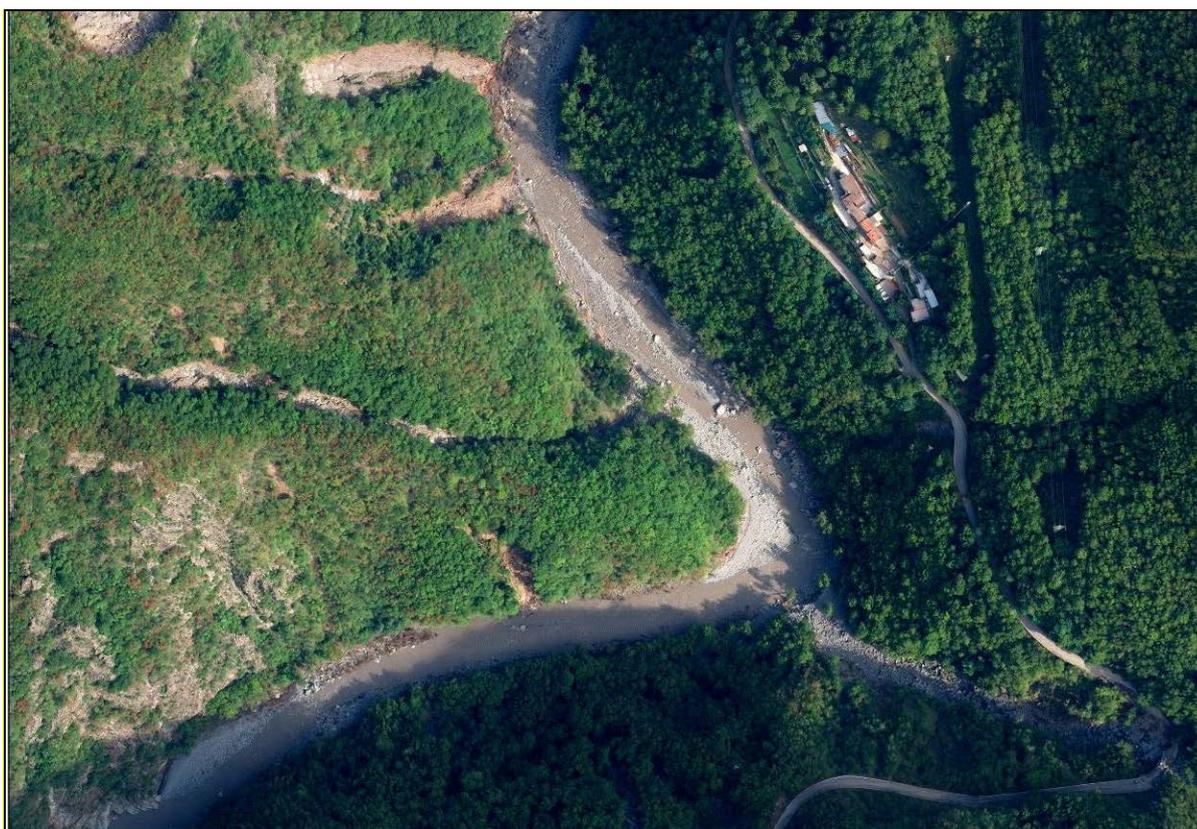
Fig. 48: confronto tra foto aeree in un tratto del T. Aveto (PC). In alto ortofoto AGEA 2014 e in basso ortofoto ripresa pochi giorni dopo l'evento del 14 Settembre 2015, eseguita nell'ambito del Programma Copernicus della Commissione Europea(<http://www.copernicus.eu>). Si notino le numerose attivazioni di colate detritiche lungo i versanti e negli alvei del reticolo idrografico minore.
