Rapporto sulle frane attivate in Emilia-Romagna nell'anno idrologico Ottobre 2014 – Settembre 2015

Giovanna Daniele, Daniela Piacentini e Marco Pizziolo

Servizio Geologico, Sismico e dei Suoli – Regione Emilia-Romagna, Viale della Fiera 8 - 40127 Bologna.
Contatti: marco.pizziolo@regione.emilia-romagna.it tel. 051 5274210.

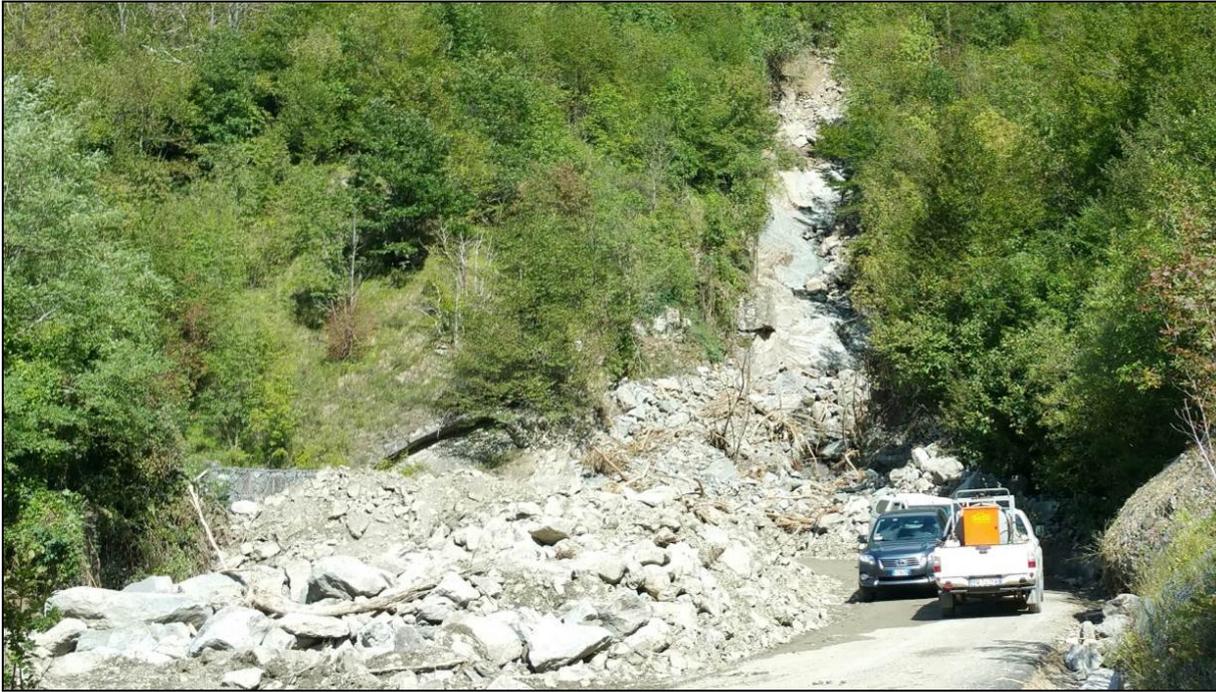
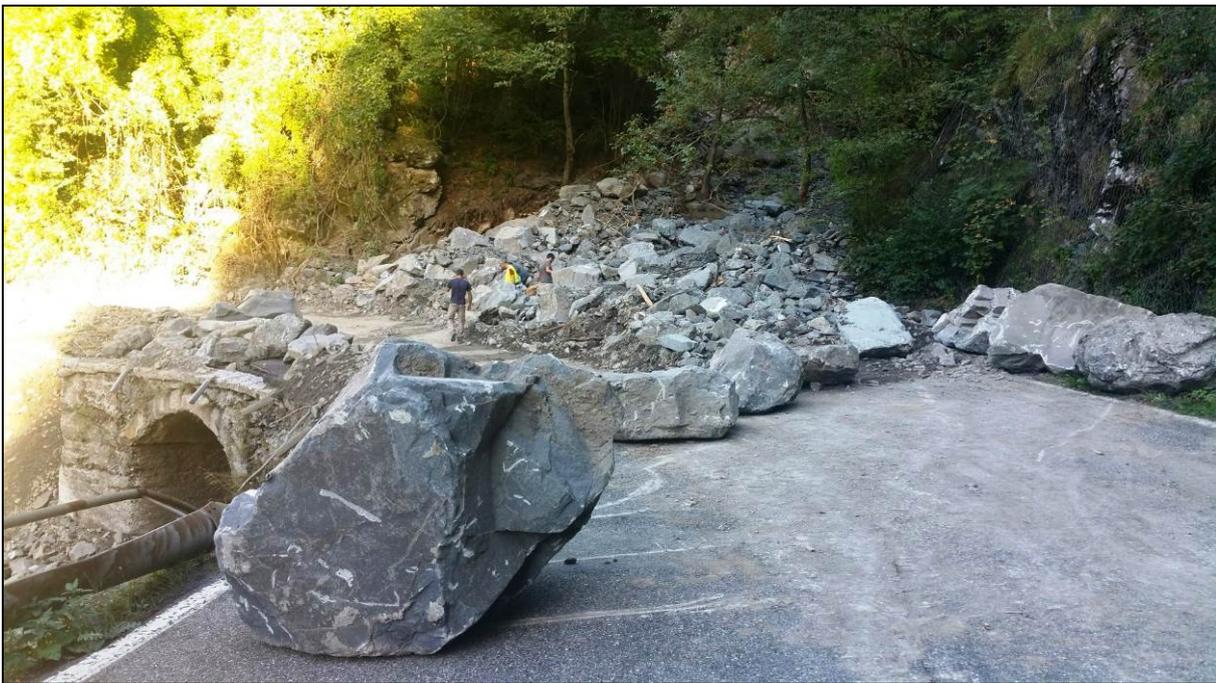
Fig. 49: effetti delle colate detritiche su strade comunali e provinciali in alta Val Trebbia e Val d'Aveto (foto: Giuseppe Ciccarese- Università di Modena e Reggio Emilia).

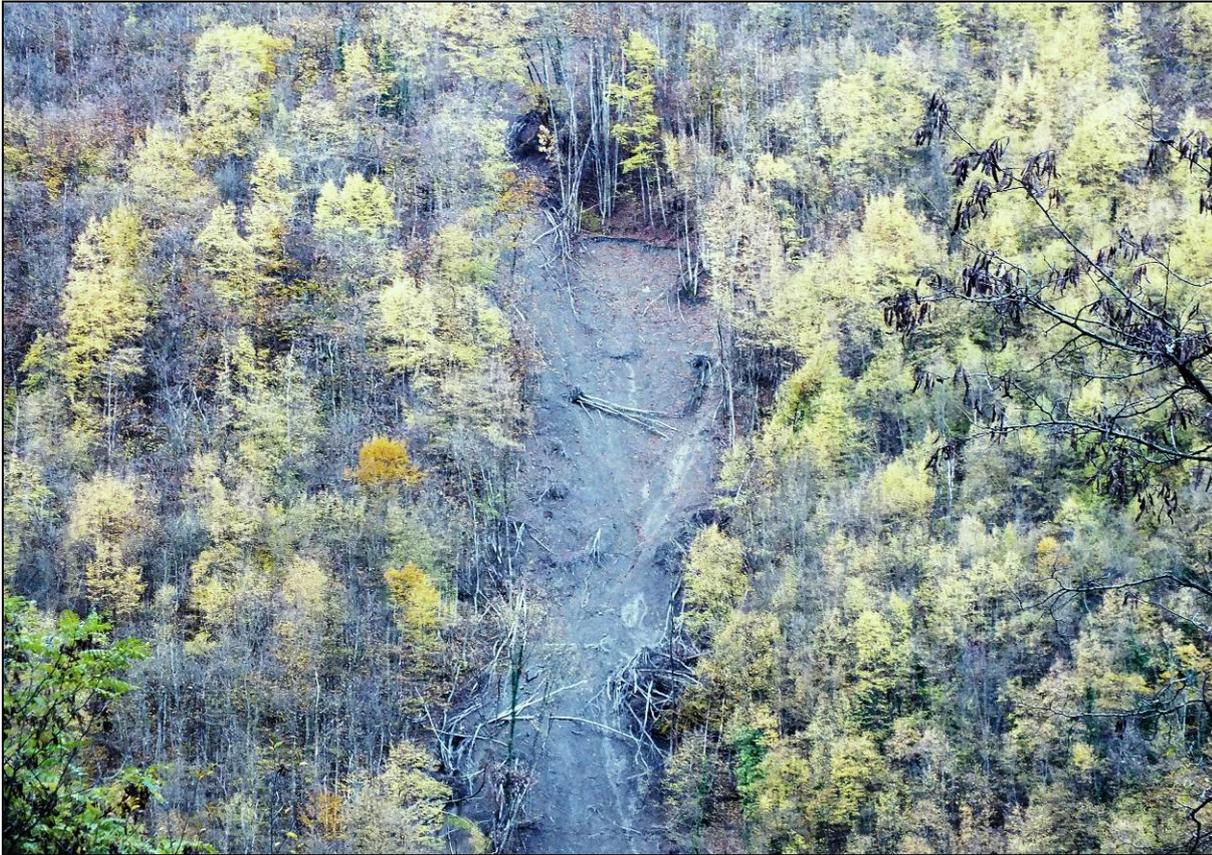
Fig. 50: particolare di area di innesco di una colata detritica in Val d'Aveto.

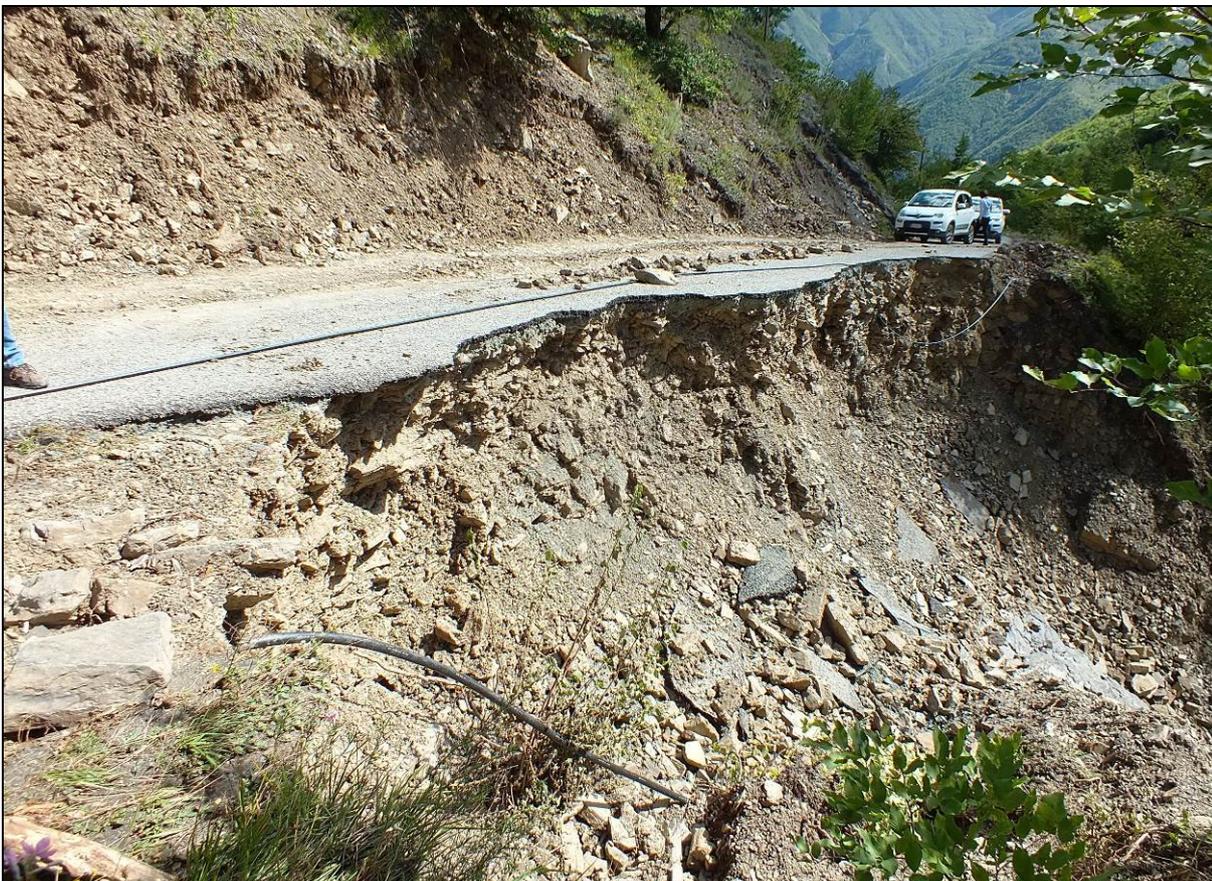
Fig. 51: effetti di smottamenti di detrito lungo la strada comunale di Lisore (Cerignale, PC).
