Rapporto sulle frane attivate in Emilia-Romagna nell'anno idrologico ottobre 2017 – settembre 2018

Servizio Geologico, Sismico e dei Suoli – Regione Emilia-Romagna, Viale della Fiera 8 - 40127 Bologna.
Contatti: marco.pizziolo@regione.emilia-romagna.it tel. 051 5274210.

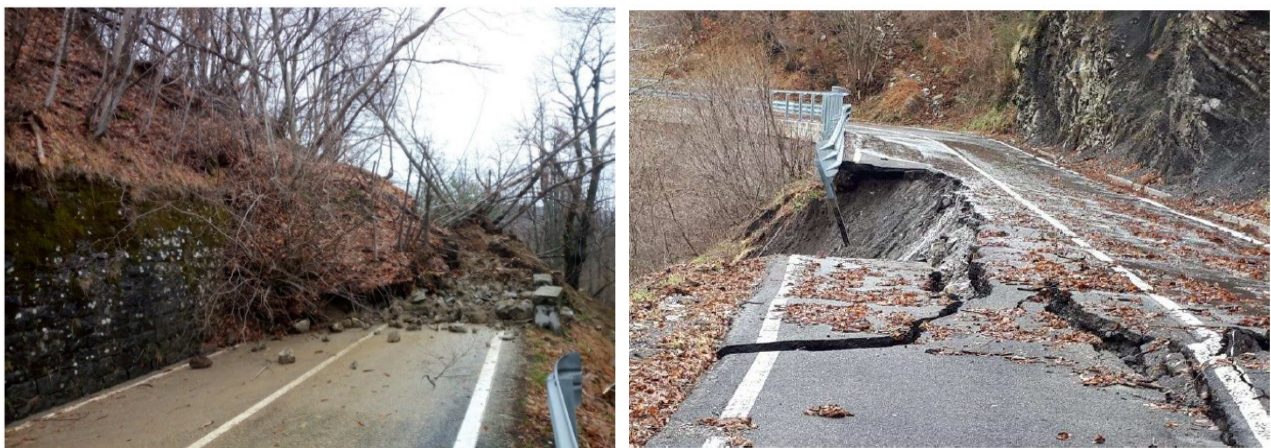
Fig. 4: smottamenti lungo la SP 15 in comune di Ventasso (RE) nei pressi di Miscoso. A sinistra all'altezza del Km 24,650; a destra all'altezza del Km 25,200. Foto della Provincia di Reggio Emilia.

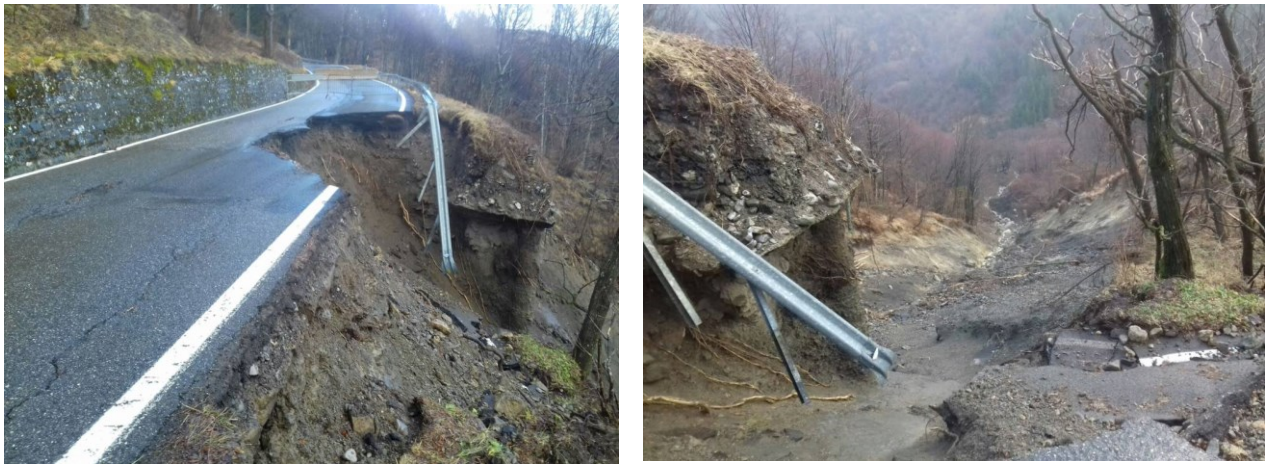
Fig.5: smottamento evoluto in colata di fango a valle della SP 91 nei pressi di Casenove (Ligonchio, RE). A destra foto scattata dal piano stradale verso il basso. Foto della Provincia di Reggio Emilia.

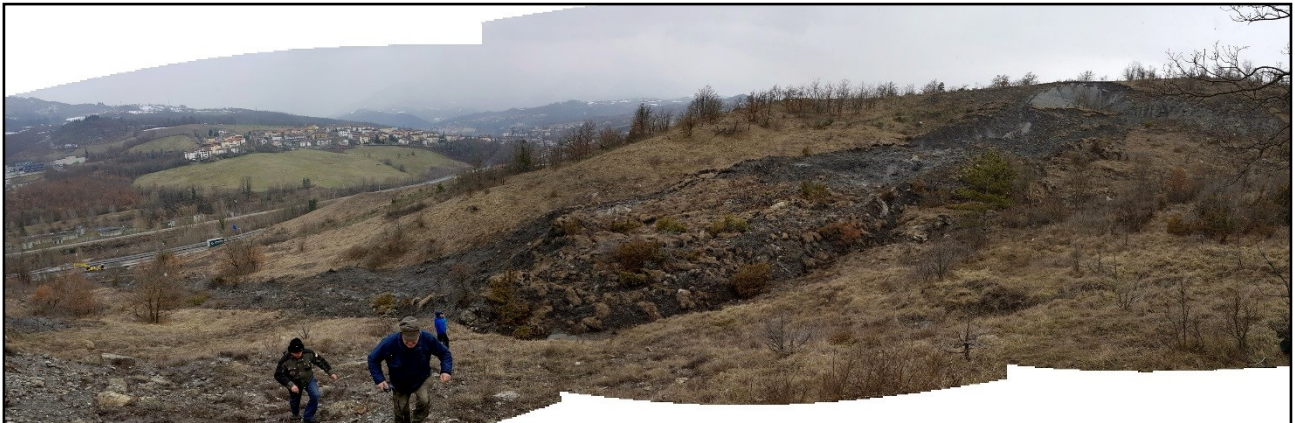
Fig. 7: frana per colamento, avvenuta dopo le precipitazioni di inizio febbraio in comune di Gaggio Montano (BO), località Silla, e che ha coinvolto la vecchia strada statale 68 Porrettana. Foto fornita dal Servizio Area Reno – Regione Emilia- Romagna.

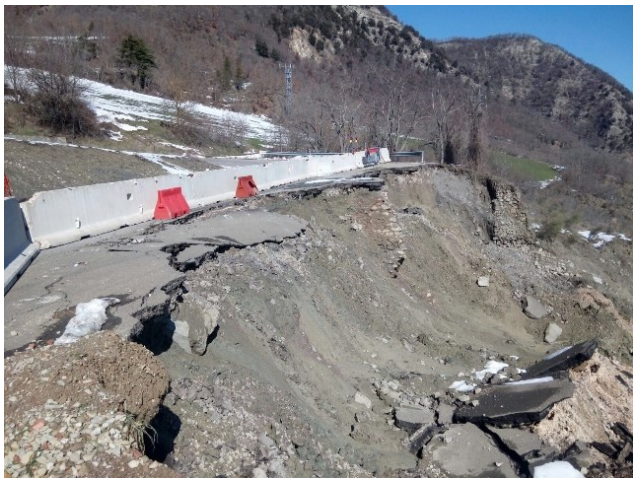
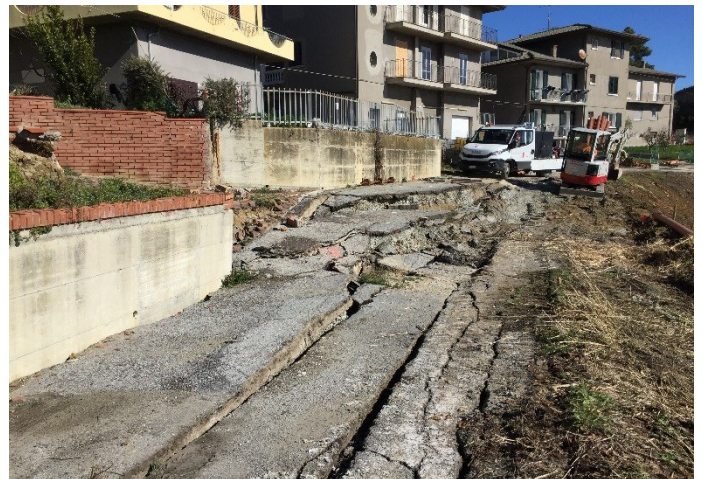
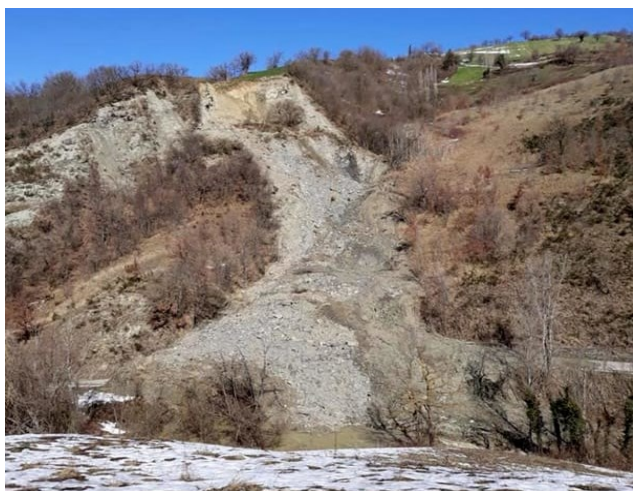
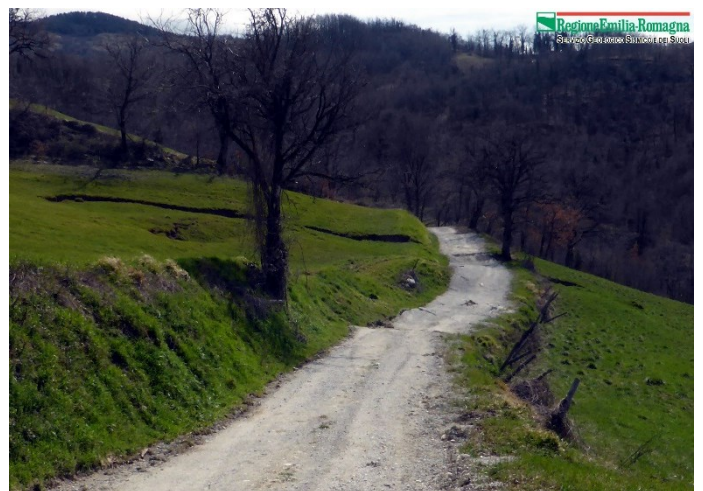
Fig. 11: alcune delle frane verificatesi sul territorio regionale che interferiscono sulle strade con la tipologia a) il cui ripristino è indissolubilmente legato al risanamento del versante su cui insiste la frana stessa: **A:** Strada Provinciale 25 Vergato Zocca (Vergato, BO). Fonte: renonews.it 09/03/2018; **B:** Via Marzabotto (Borghi, FC). Fonte: RER; **C:** SP95 Civorio – Ranchio, (Civitella di Romagna, FC). Fonte: Forlitalday.it 09/03/2018; **D:** Strada comunale Poggio Mancino (Maiolo, RN). Fonte: SGSS.

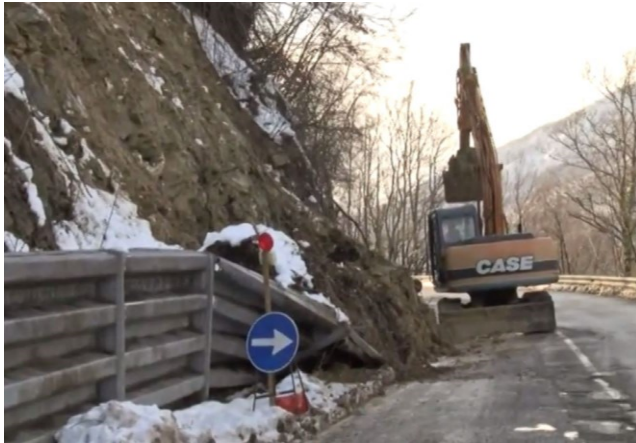
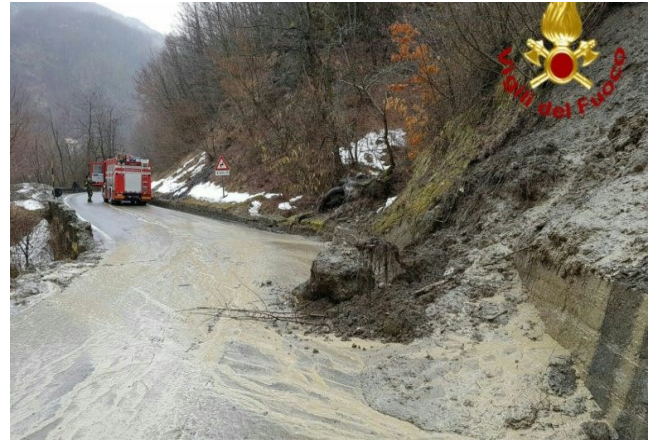
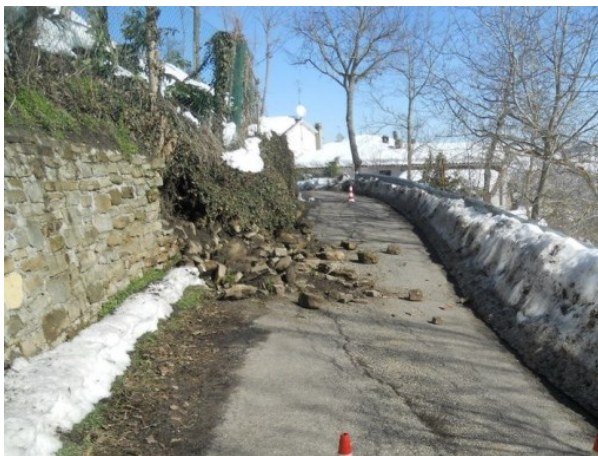
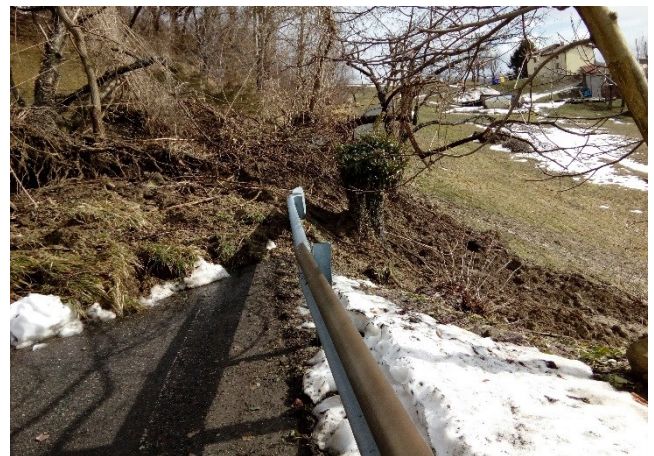
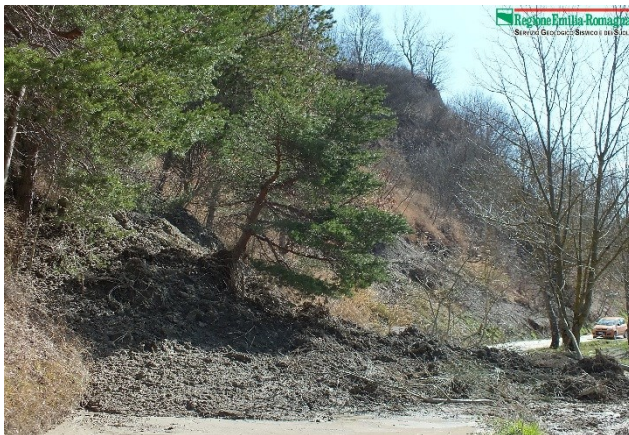
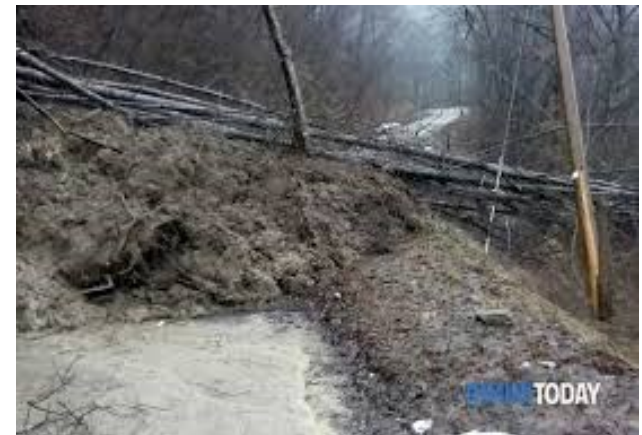
Fig. 12: alcune delle frane di tipologia b) verificatesi sulle strade del territorio regionale, che costituiscono un ostacolo per lo più temporaneo, essendo il più delle volte sufficiente asportare i detriti per un ripristino almeno provvisorio della viabilità: **A:** SP 28 PR – loc. Golotta (Varsi, PR) il 22/02/2018. Fonte: valcenoweb; **B:** SP 15 RE loc. Pieve S. Vincenzo (Ventasso, RE) il 17/03/2018. Fonte: Vigili del fuoco; **C:** SC Casale (Polinago MO) il 10/03/2018. Fonte: Comune Polinago; **D:** SC Campaccio (Gaggio Montano, BO) il 10/03/2018. Fonte: Comune di Gaggio Montano; **E:** SC Burrone (Dovadola, FC) il 07/03/2018. Fonte: SGSS; **F:** SC Renicci-Gattara (Castel delci, RN) del 13/03/2018. Fonte: Riminitoday.it.

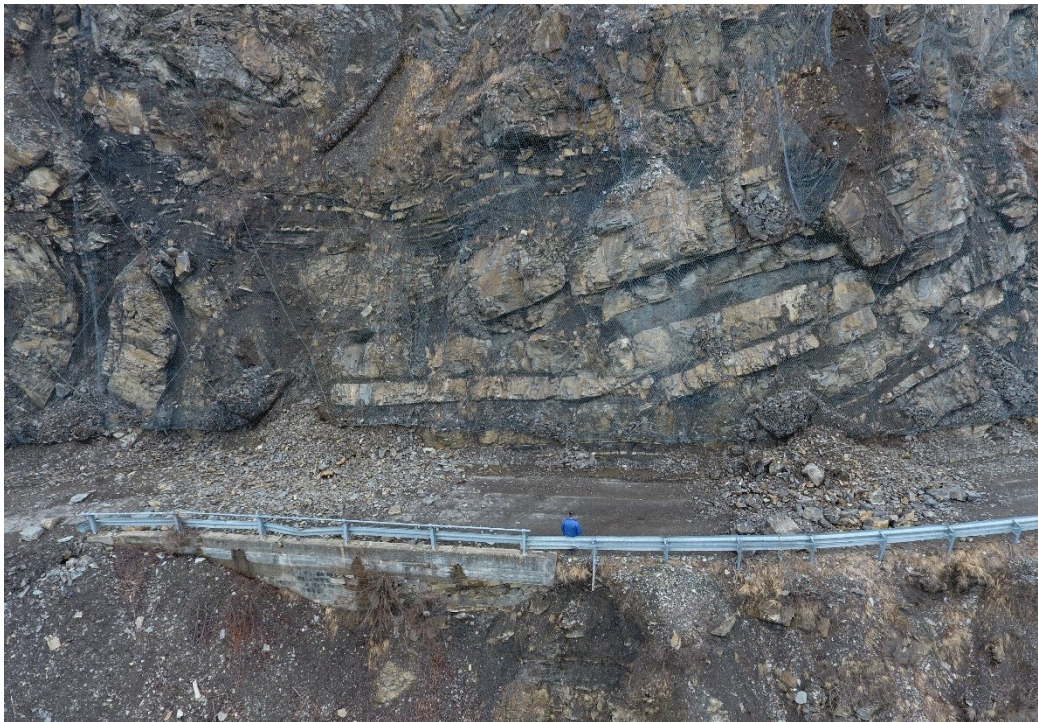
Fig. 13: frana di tipologia b) sulla sc Secchio – Deusi, Comune di Villa Minozzo, RE (foto G. Bertolini); due crolli dalla parete rocciosa a monte della viabilità che impongono un intervento di disaggio e ripristino delle reti di protezione.

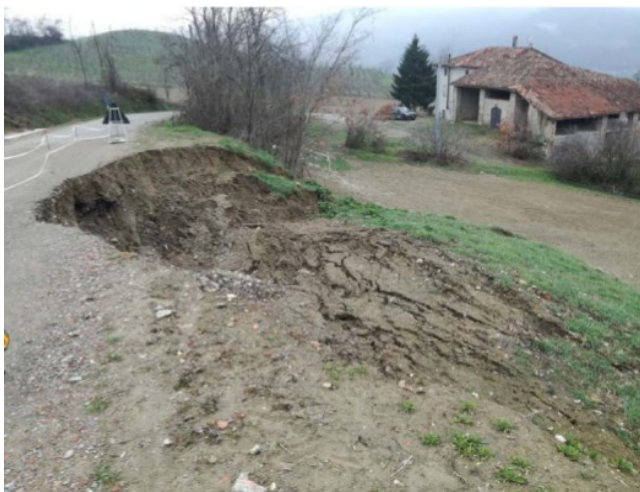
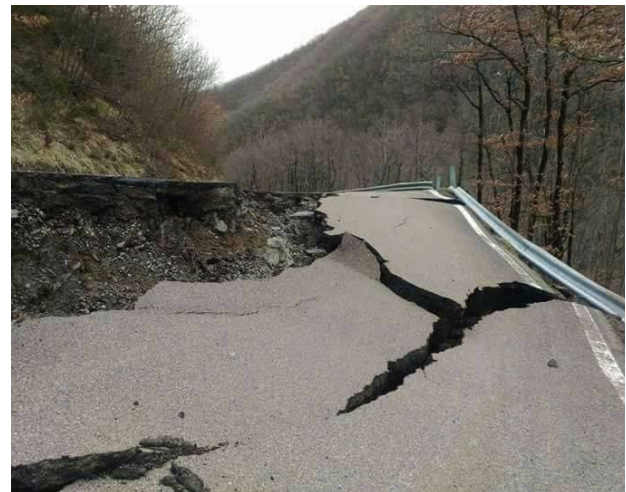
Fig. 14: alcuni esempi di frane di tipologia c) verificatesi sul territorio regionale durante l'evento in oggetto; tali movimenti franosi sono spesso problematici per il ripristino della viabilità per i danni strutturali che arrecano ai manufatti stradali. A: SC di Carmiano – Mansano (Vigolzone, PC). Fonte: Comune di Vigolzone; B: SP 632 Traversa di Pracchia (Alto Reno Terme, BO). Fonte: Città Metropolitana di Bologna.

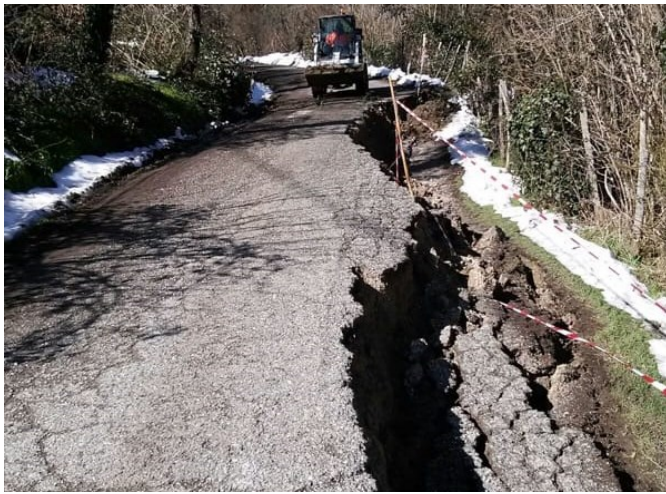
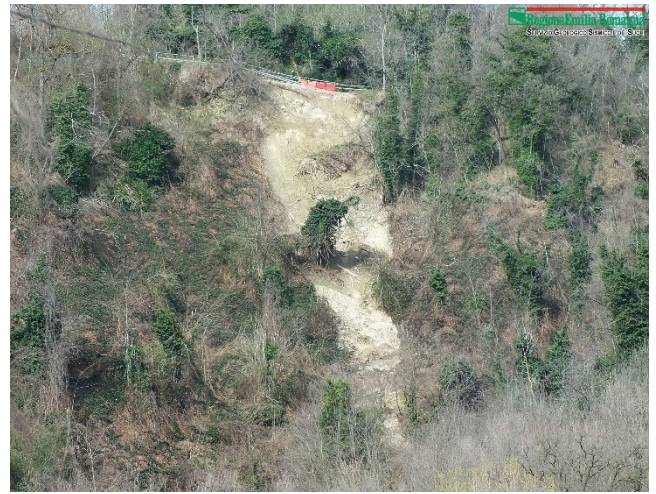
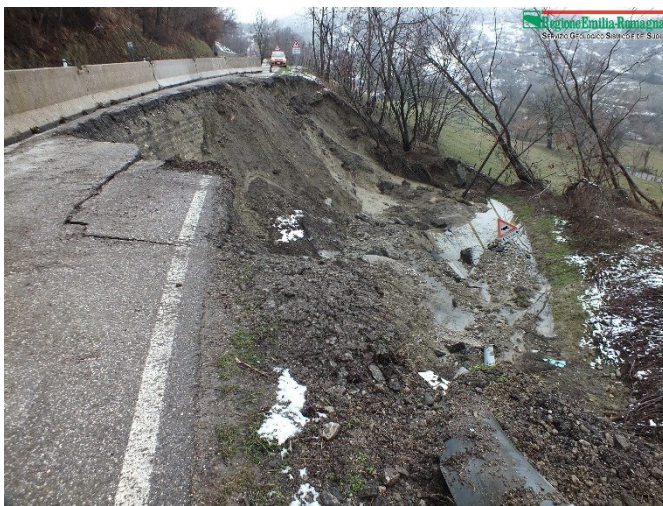
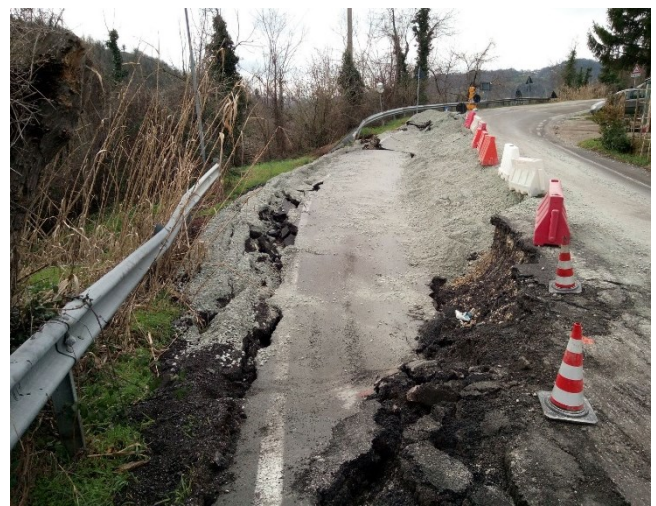
*Fig. 15: altri esempi di frane di tipologia c) verificatesi sul territorio regionale durante l'evento in oggetto: **A:** SC di Vertaglia (Mercato Saraceno, FC). Fonte: www.cesenatoday.it. **B:** SC Taibo - Castello (Mercato Saraceno, FC). Fonte: SGSS. **C:** SP 43 Alfero (Bagno di Romagna, FC). Fonte: SGSS; **D:** SP 22 Leontina, loc. Agenzia (San Leo, RN). Fonte: Provincia di Rimini.*

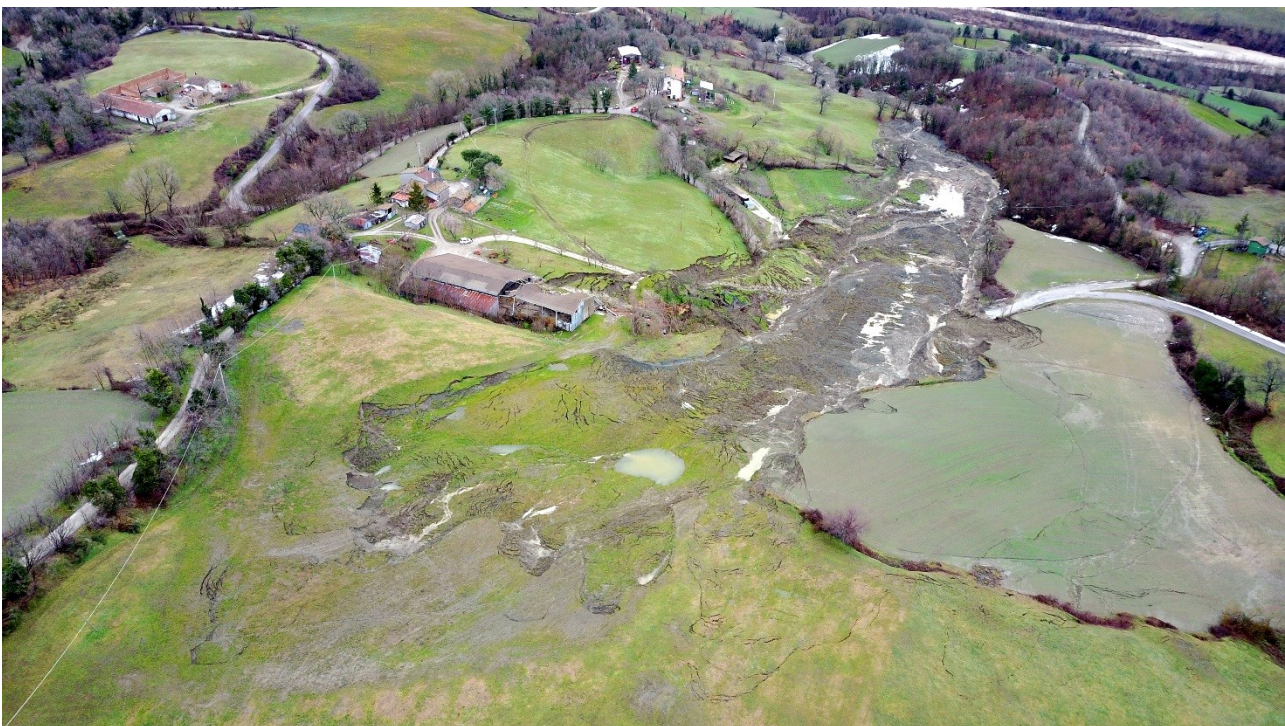
La frana verificatasi nei pressi di Libiano (Novafeltria, RN) è avvenuta in più fasi succedutesi nel giro di pochi giorni e ha coinvolto progressivamente un'area di oltre 7 ha, con una lunghezza complessiva di circa 1.500 m e una larghezza media di circa 70 m, causando la completa interruzione della viabilità, l'isolamento di alcune località e di una attività produttiva, e la distruzione di un capannone. Si tratta di un movimento franoso complesso per scivolamento/colamento nella parte alta (i primi 450 metri) e per colamento nella parte terminale, occupando l'alveo di un rio fino alla sua confluenza con il fiume Marecchia.

Il primo impulso del 24 febbraio è stato uno scivolamento che ha coinvolto il fianco sinistro della frana in prossimità della strada comunale di Libiano, provocandone l'abbassamento di circa 1 metro per un tratto lungo circa 10 metri. Poi il giorno 6 marzo l'intero corpo franoso è collassato con un piano di scorrimento profondo almeno 15 metri scivolando verso valle di alcune decine di metri, coinvolgendo un ulteriore tratto di strada comunale per oltre 150 metri e un capannone agricolo. Il corpo di frana, saturo di acqua si è poi sviluppato muovendosi nei giorni successivi come colata di fango incanalata nel rio verso valle, dove il giorno 11 marzo ha raggiunto una strada locale fino a quel momento utilizzata per raggiungere le località isolate. In relazione alla distanza percorsa da alcuni manufatti (pozzetti e preesistente opera di contenimento) nei primi venti giorni, in piena fase parossistica, la colata incanalatasi nel rio è avanzata con una velocità media di 15m/giorno, mentre la porzione a maggiore viscosità (meno fluida) nella parte alta del corpo di frana (scivolamento + colamento) si è mossa verso valle con una velocità minore, pari a circa 5 m/giorno.

Fig. 17: la parte medio alta della frana di Libiano. Si notano la strada e il capannone distrutti dal movimento; Foto da drone del volontariato di Protezione Civile - RER Servizio Area Romagna.

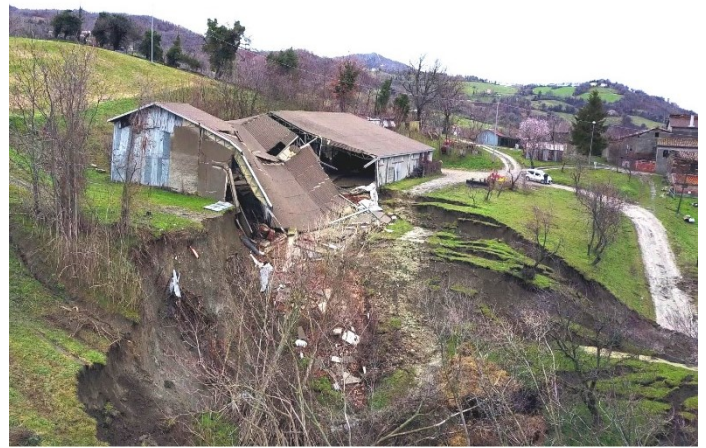
Fig. 18: a sinistra vista del piede, costituito dalla fluida colata di fango che si immette nel Fiume Marecchia (Foto C. Lucente); a destra particolare del capannone distrutto dallo scorrimento di fango e detrito (Foto da drone del volontariato di Protezione Civile - RER Servizio Area Romagna).

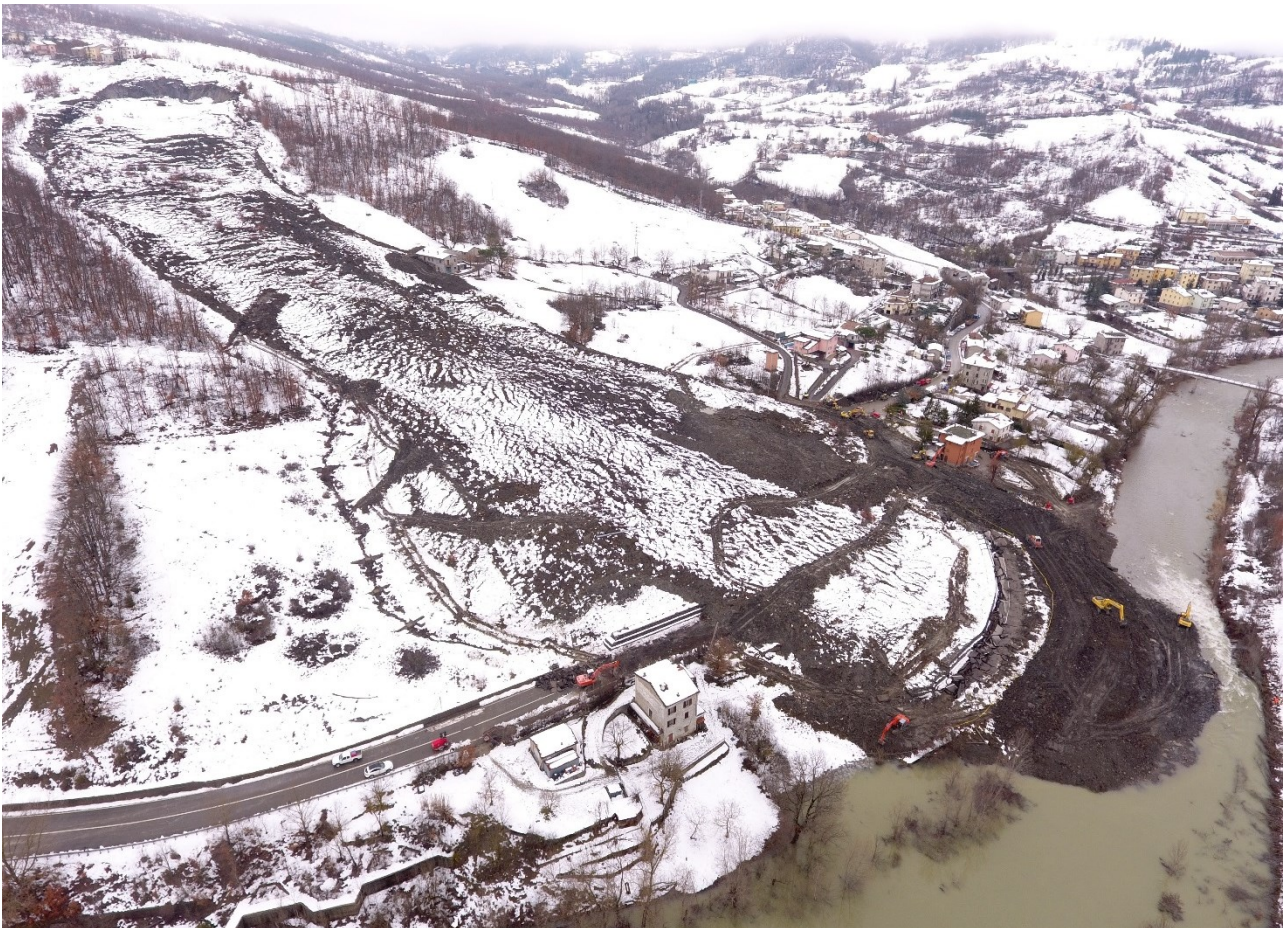
Il 2 Marzo si è riattivata in modo parossistico la frana di Vaina - Maranino (Gaggio Montano, BO), che ha coinvolto un versante con la nicchia di distacco circa 30 m a valle dalle abitazioni di Vaina di sotto e uno sviluppo di circa 700 m in lunghezza e circa 100 m in larghezza. Il movimento è stato caratterizzato da scorrimenti roto-traslativi a monte evoluti in colata nella parte bassa del versante, e ha coinvolto un accumulo preesistente che aveva subito un evento parossistico del tutto analogo nel febbraio del 1996, in seguito a condizioni meteo molto simili a quelle che hanno provocato la riattivazione attuale. In quell'occasione furono distrutte due abitazioni poste al piede del corpo di frana, che con una rapida evoluzione, raggiunse il Reno, arrestando poi il suo movimento dopo circa una settimana. In questo evento la frana ha mobilizzato un volume complessivo di circa 500.000 mc, distruggendo completamente un tratto della SS 64, le opere di drenaggio costruite a seguito dell'evento precedente e danneggiando le linee elettriche e di fibra ottica, e raggiungendo nel giro di poche ore l'alveo del F. Reno, con restringimento significativo della sezione di deflusso (sia pure senza la formazione di un invaso a monte, grazie al continuo lavoro di asportazione del materiale al piede che si è protratto per alcuni giorni). Una abitazione adiacente all'accumulo è stata raggiunta lateralmente dal materiale detritico. La deviazione del flusso del Fiume Reno sulla sponda opposta ha inoltre provocato il danneggiamento del manufatto della linea ferroviaria Bologna-Porretta a seguito della piena del Fiume Reno del 11-12 marzo successivi. In questo evento la velocità del movimento è diminuita abbastanza rapidamente passando da velocità iniziali di alcuni metri/ora ad alcuni cm/giorno nel giro di circa un mese. Nei mesi successivi i movimenti si sono esauriti quasi completamente.

Fig. 19: la frana di Maranino (Gaggio Montano, BO). L'entità della traslazione, al piede della frana, della ex SS 65 Porrettana è di circa 40-50 m. Immagine da drone – Unione montana Alto Reno.

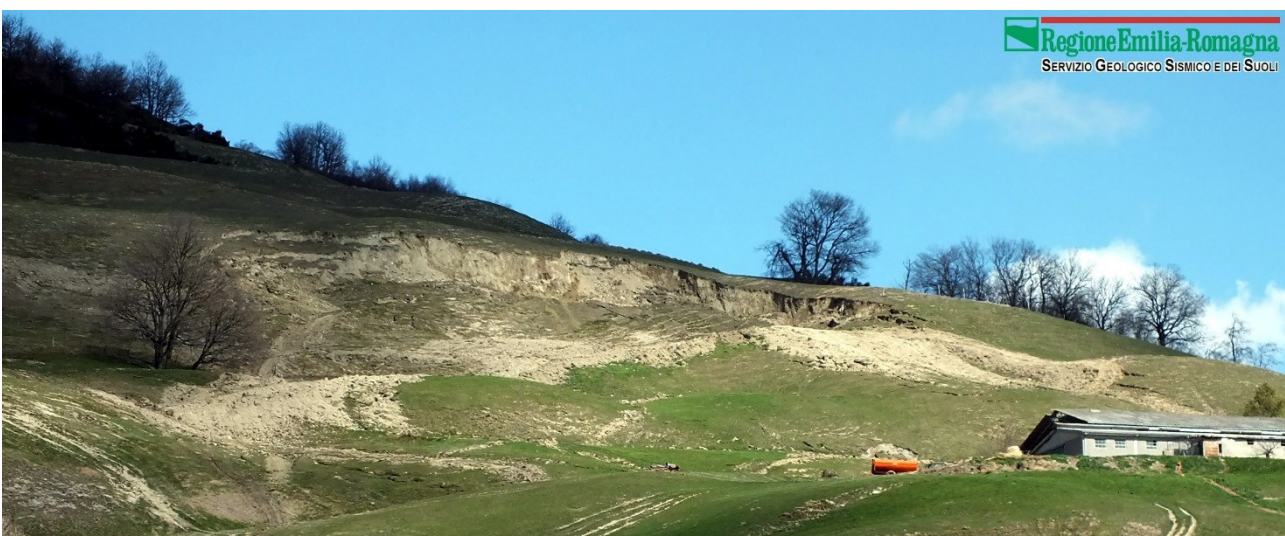
L'8 marzo in Comune di Rocca San Casciano in località Mezza Cà si è sviluppato uno scivolamento in terra, di estensione di circa 150m di lunghezza e 90 di larghezza, che ha provocato la lesione di un fienile e minacciato una stalla con alcune centinaia di pecore.

Fig. 20: coronamento della frana di Mezza Cà (Rocca San Casciano, FC).

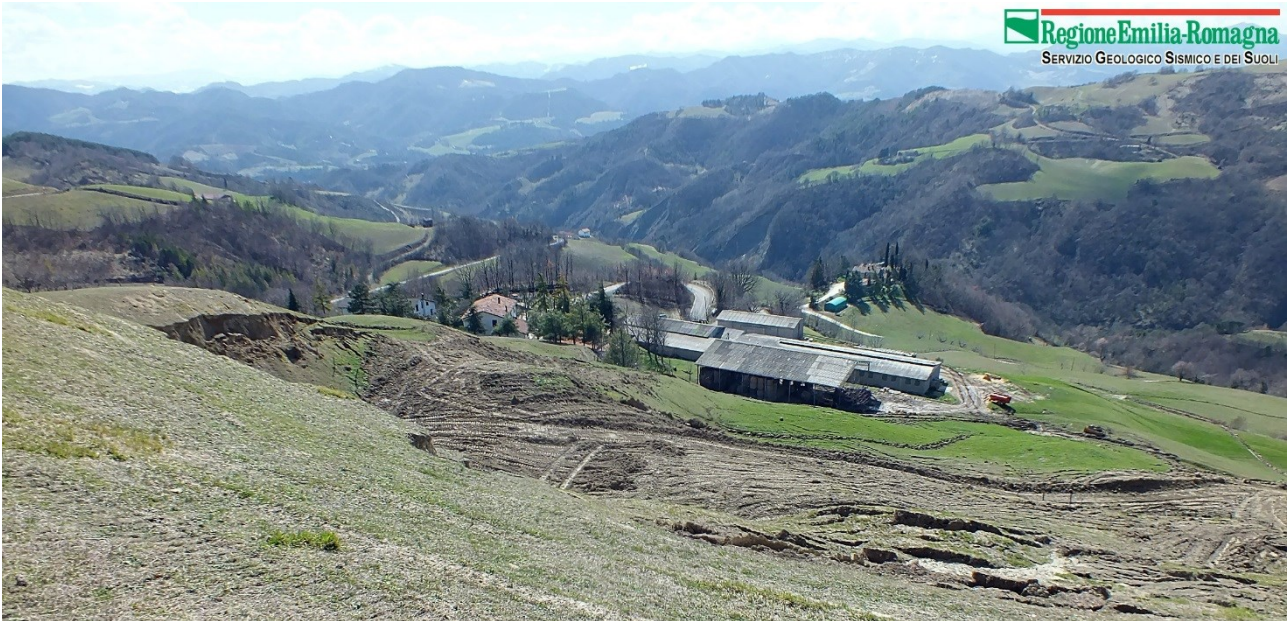
Fig.21: frana di Mezza Cà: vista del fienile, raggiunto e danneggiato dalla frana e, in secondo piano, della stalla immediatamente a valle, risparmiata dal movimento. La scarpata del coronamento è alta circa 4 metri.

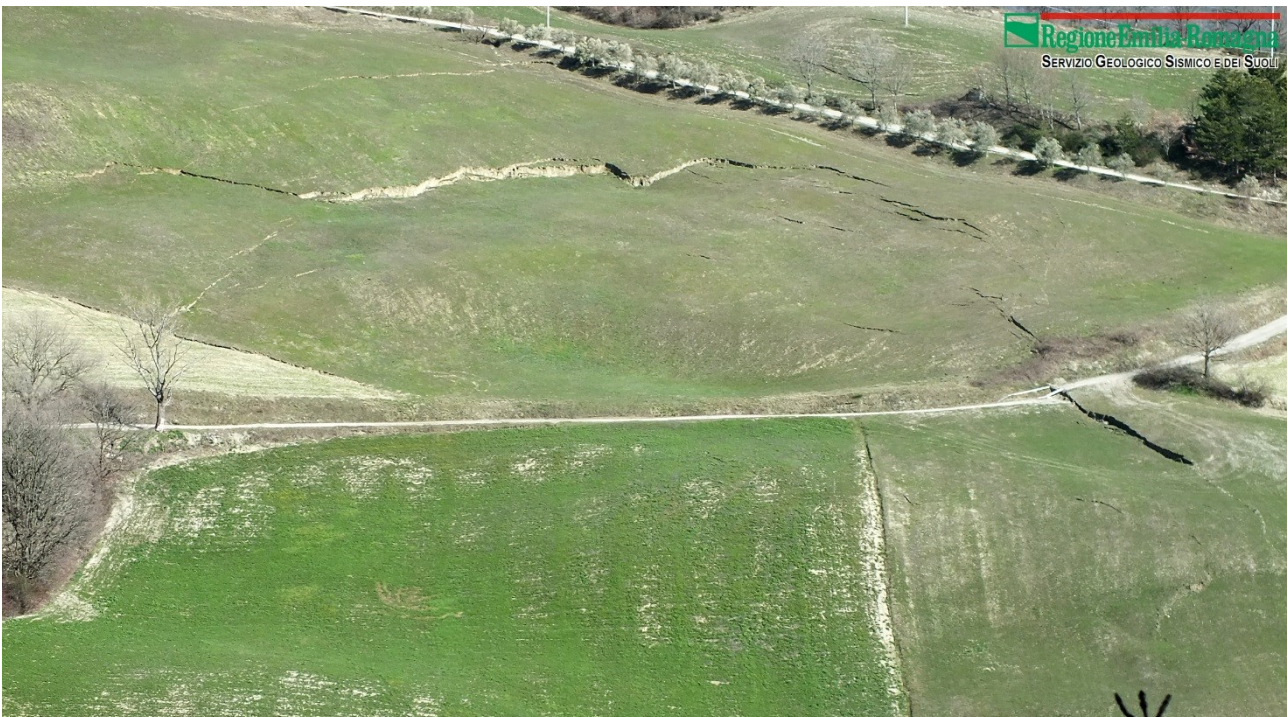
Lo stesso 8 marzo un altro scivolamento in terra, ampio circa 2 ha si è riattivato su un versante in prossimità di Portico di Romagna (FC), località Fondi, che ha provocato il danneggiamento della viabilità locale e l'isolamento di un gruppo di case. Lo spostamento del terreno è stato di alcuni metri.

Fig. 22: scivolamento in terra in località Fondi (Portico e San Benedetto, FC). Lo spostamento a carico della strada interessata dalla frana è di circa 2 metri.

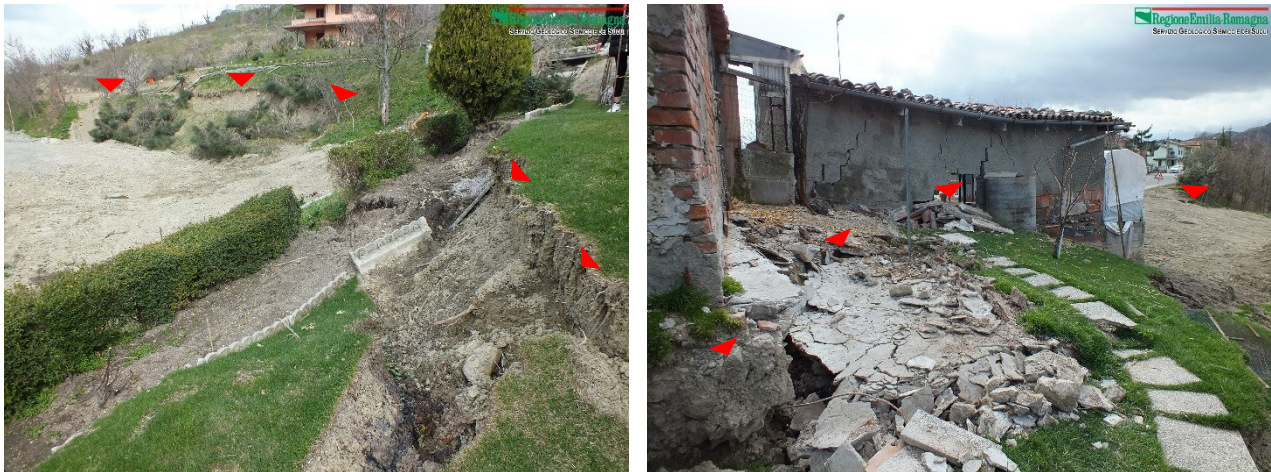
L'8 Marzo a Rontagnano (Sogliano al Rubicone, FC) uno scivolamento in terra di circa 200 m in lunghezza e 100 in larghezza ha coinvolto la Strada Provinciale 11, una abitazione e due annessi. La frana ha interessato una porzione di versante, peraltro oggetto di recenti movimenti di terreno per la costruzione di una strada locale.

Fig. 23: danni nei pressi del coronamento (triangoli rossi) della frana di Rontagnano (Sogliano, FC).

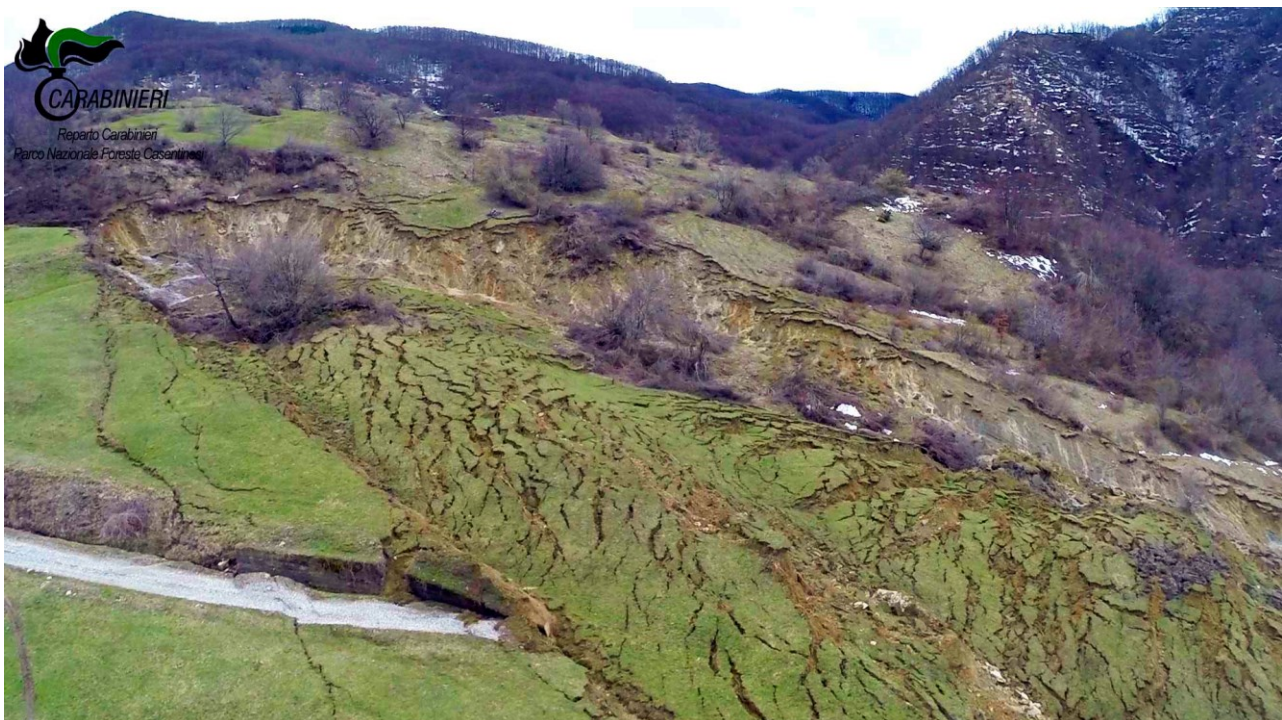
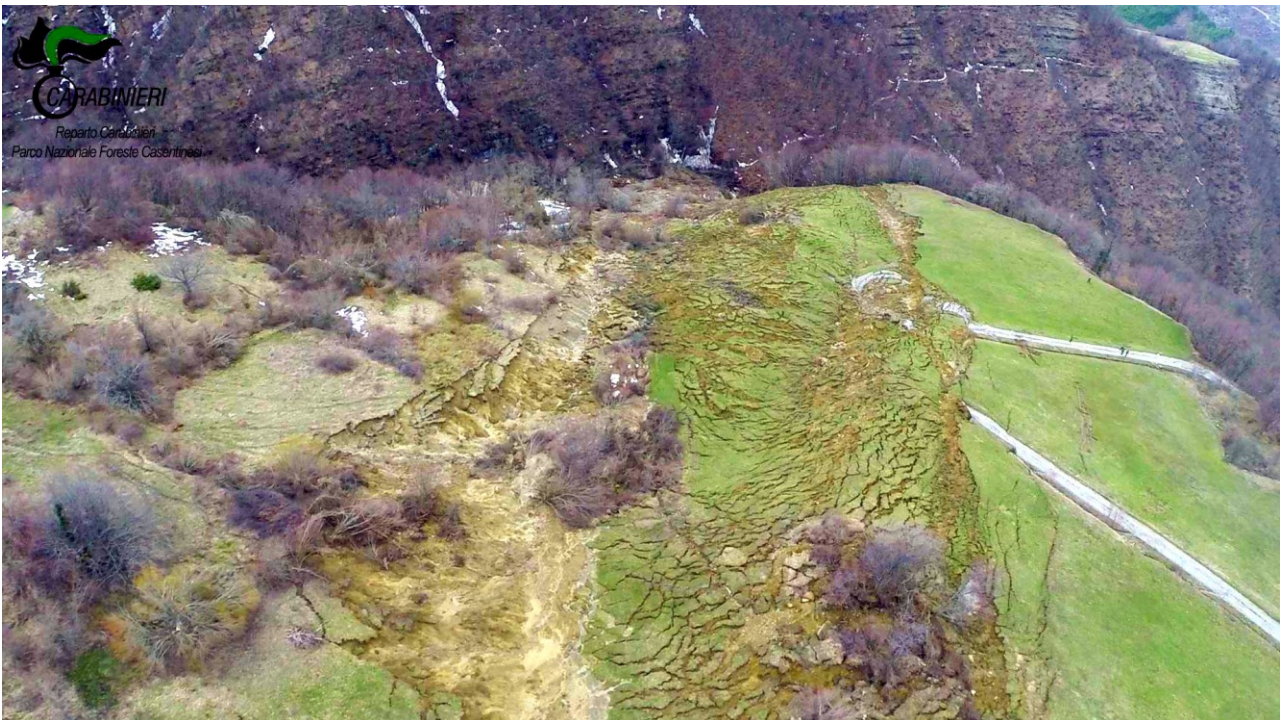
Il 9 marzo si è riattivato un vasto scivolamento in terra/roccia in comune di Portico e San Benedetto (FC) che ha interessato, in località Pian di Stura, un versante per oltre 350 m di lunghezza e 140 m di larghezza, portando alla distruzione di una importante strada forestale e che ha ostruito il sottostante Rio Destro, senza generare pericoli idraulici.

Fig. 24: nella pagina precedente: vista del coronamento della frana di Pian di Stura (Portico e San Benedetto, FC). In alto vista del piede della frana da drone. A destra si nota la strada forestale dislocata di circa 15 metri a valle. Immagini concesse dai Carabinieri Forestali del Parco Nazionale Foreste Casentinesi.

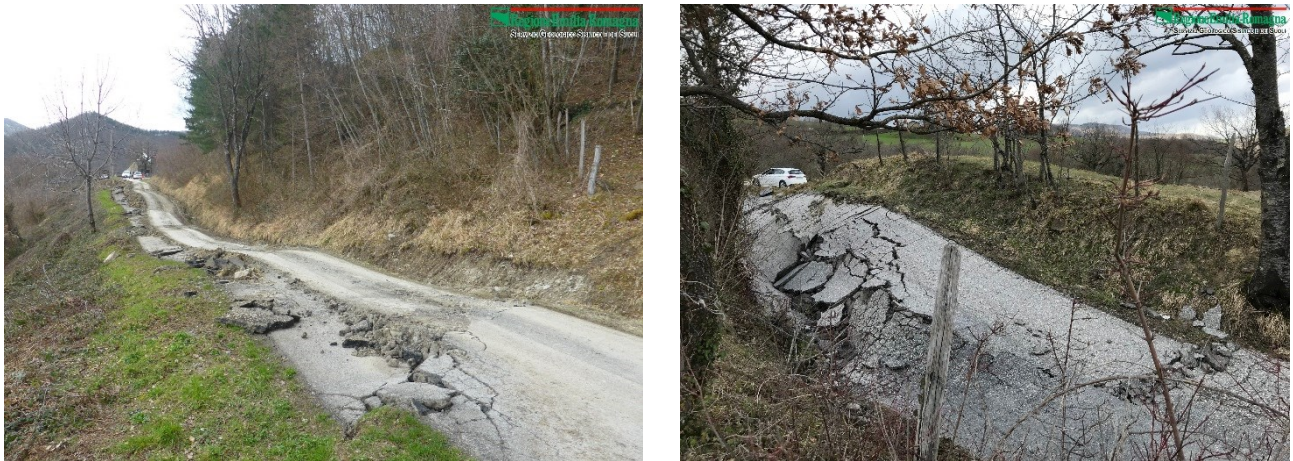
Fig. 26: strade danneggiate sulla frana di Corneto (Verghereto, FC): a sinistra zona di coronamento. a destra zona medio bassa dell'accumulo (nei pressi del tornante stradale in Fig. 25).

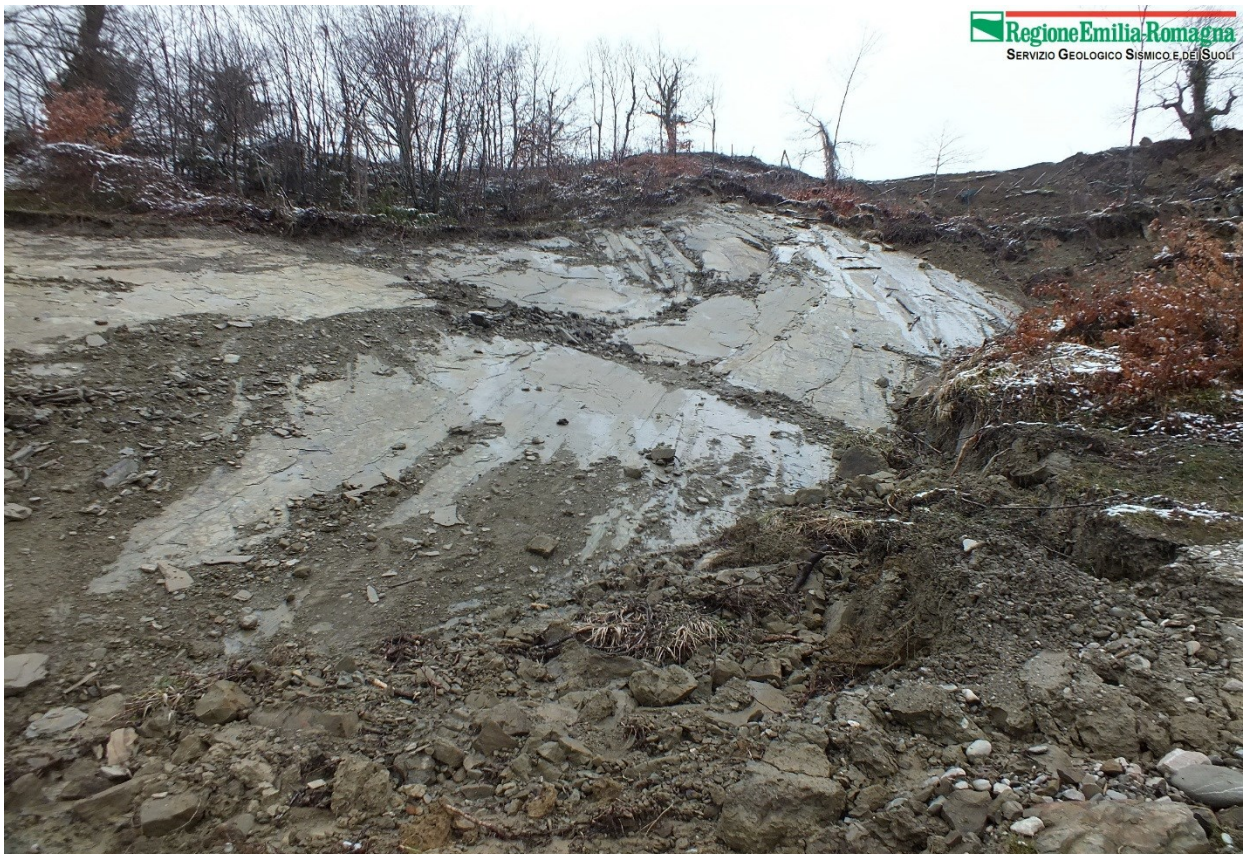
Il 12 marzo si è mossa una porzione del versante a monte della località Raggiale, in Comune di Bagno di Romagna, per uno scorrimento profondo almeno una decina di metri che ha coinvolto roccia e detrito sconvolgendo un esteso castagneto. La frana ha interrotto una strada comunale e costretto ad evacuare un'abitazione posta a valle della frana, estesa 400 m in lunghezza e circa 150 in larghezza.

Fig. 27: frana di Raggiale: particolare della superficie di scorrimento in roccia nella porzione mediana.

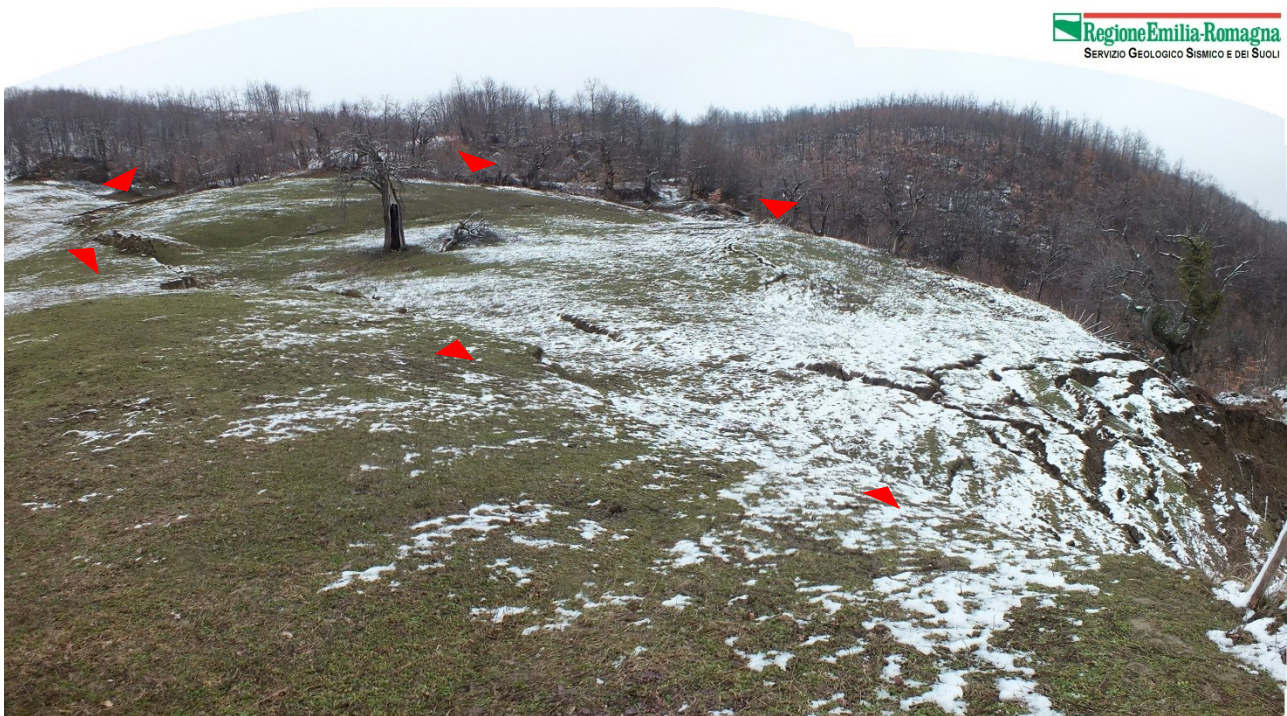
Fig. 28: panoramica della parte alta della frana di Raggiale (Bagno di Romagna, FC)

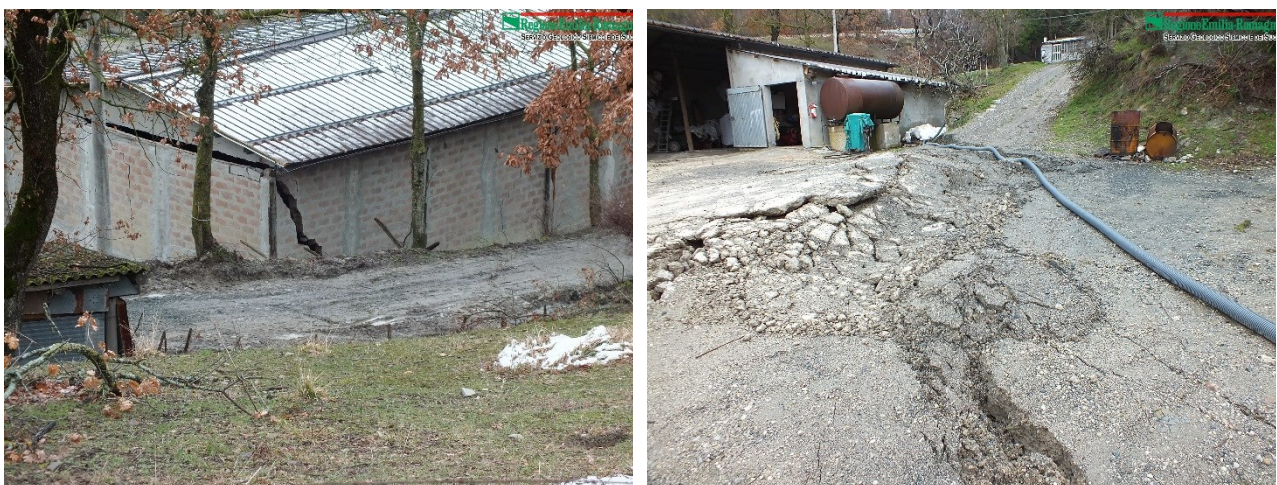
Poco distante, nella notte tra il 13 e il 14 marzo si è attivata una porzione dell'estesa frana che dal passo del Carnaio giunge fino al T. Savio. In località Terzo (Bagno di Romagna, FC) un movimento, ascrivibile a uno scivolamento in terreno di natura prevalentemente argilloso, di lunghezza pari a oltre 300 m e larghezza di oltre 100 m, ha coinvolto direttamente la SP 26 del Passo del Carnaio e un'azienda agricola, lesionando gravemente un'abitazione e un capannone e rendendoli inagibili.

Fig. 29: particolari dei danni della frana in località Terzo (Bagno di Romagna, FC).

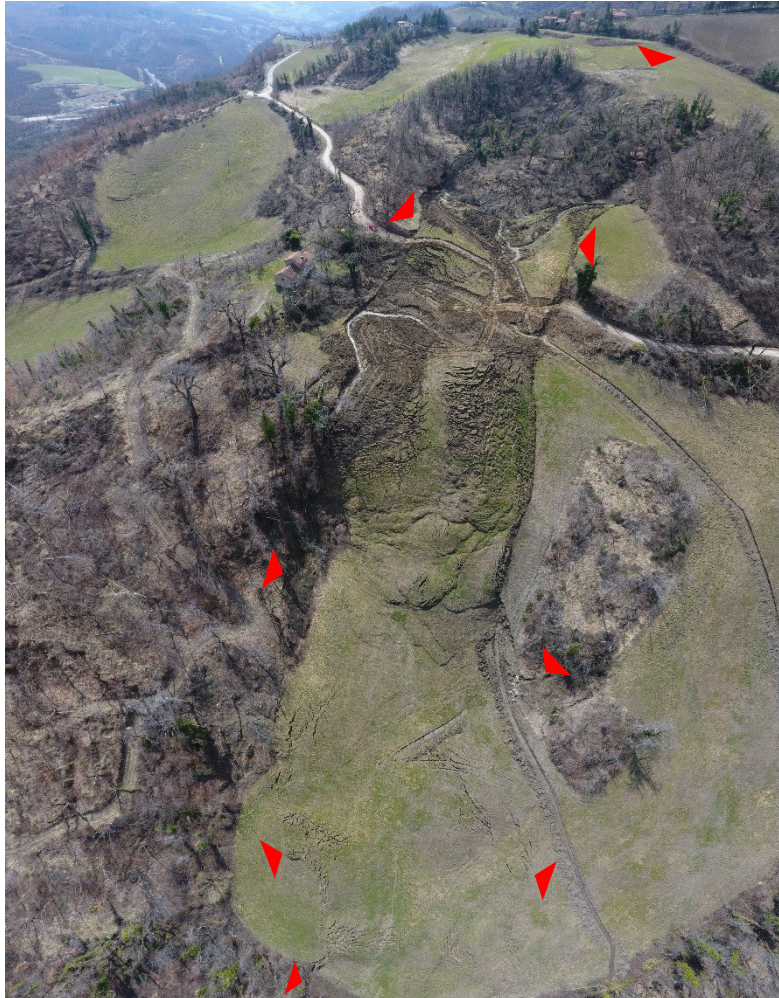
Il 15 Marzo si è riattivato uno scivolamento in terra nei pressi della località Ampugnola (Monghidoro, BO) che ha coinvolto una porzione di versante di lunghezza di oltre 400 m e larghezza di circa 80 m, interrompendo l'accesso al nucleo abitato e distruggendo la strada comunale per circa 50 metri.

Fig. 30: panorama da drone della frana di Ampugnola (Monghidoro, BO). Immagine realizzata da G.Bertolini (Servizio area Po Regione Emilia Romagna) .

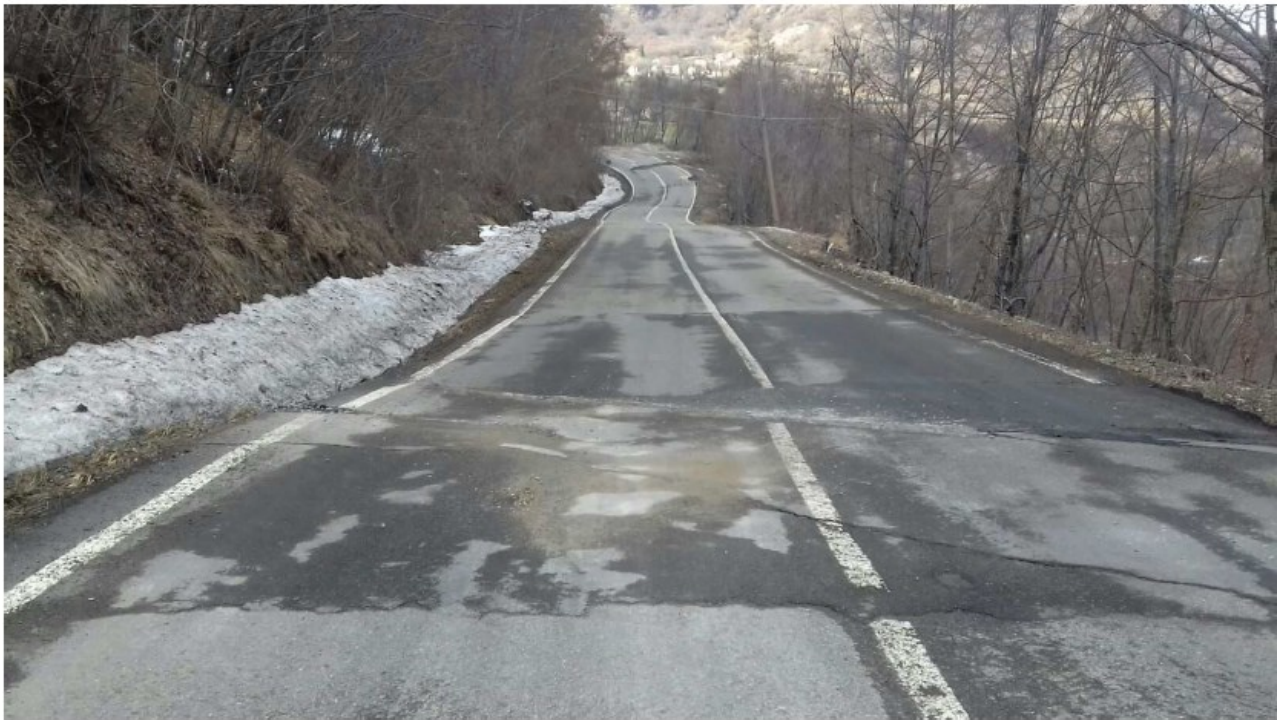
Il 17 marzo un tratto di oltre 270 m della Strada provinciale 9 Felina-Villa Minozzo-Civago è stato interessato da una dislocazione di vari centimetri, ben visibile sul piano stradale, che ha provocato crepe e fessure di notevole estensione. La viabilità non è stata interrotta ma il fenomeno è di estensione rilevante e testimonia un'accelerazione di un movimento già evidenziato negli anni passati ma mai con tale evidenza. L'area interessata corrisponde a una frana storicamente nota che interrompe la strada nel dicembre 1959 per un fenomeno parossistico che coinvolse un'area superiore a 10 ha, noto come frana di Ripa Magna, un toponimo non più presente sulla cartografia.

Fig.31: tratto della S.P. 9 Felina – Villa Minozzo – Civago interessata dalla frana in località Lurana di Villa Minozzo (RE). Fonte: rapporto tecnico della Provincia di Modena.
