Rapporto sulle frane attivate in Emilia-Romagna nell'anno idrologico ottobre 2017 – settembre 2018

Servizio Geologico, Sismico e dei Suoli – Regione Emilia-Romagna, Viale della Fiera 8 - 40127 Bologna.
Contatti: marco.pizziolo@regione.emilia-romagna.it tel. 051 5274210.

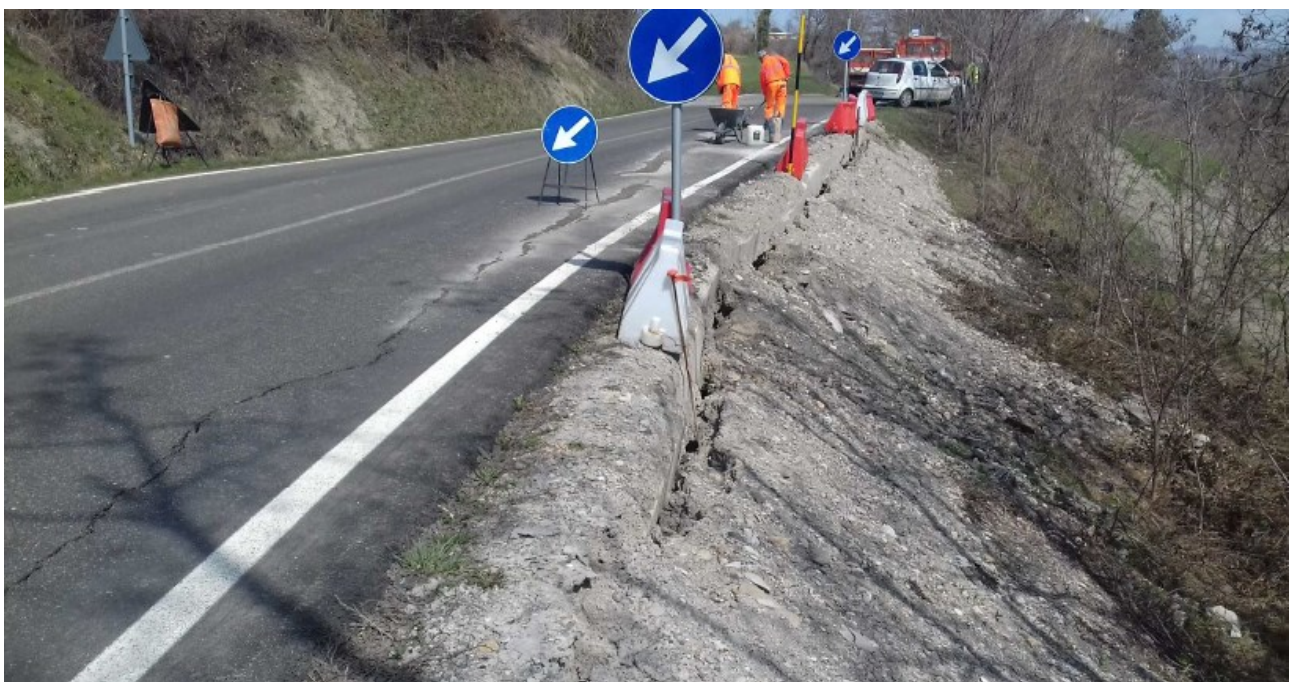
Ancora in Comune di Villa Minozzo il 19 marzo viene segnalata la riattivazione di una frana a valle della SP 9 per una estensione di circa 1,5 ha che aveva già dato segnali di movimenti in anni recenti, lesionando la Strada Provinciale stessa. In questo evento il versante è stato interessato da un consistente movimento che oltre ad avere ulteriormente lesionato l'infrastruttura, si è avvicinato pericolosamente a due abitazioni lambendole.

Fig. 32: frana della Pioppa di Villa Minozzo: immagine delle lesioni al corpo della SP 9. Foto della Provincia di Reggio Emilia.

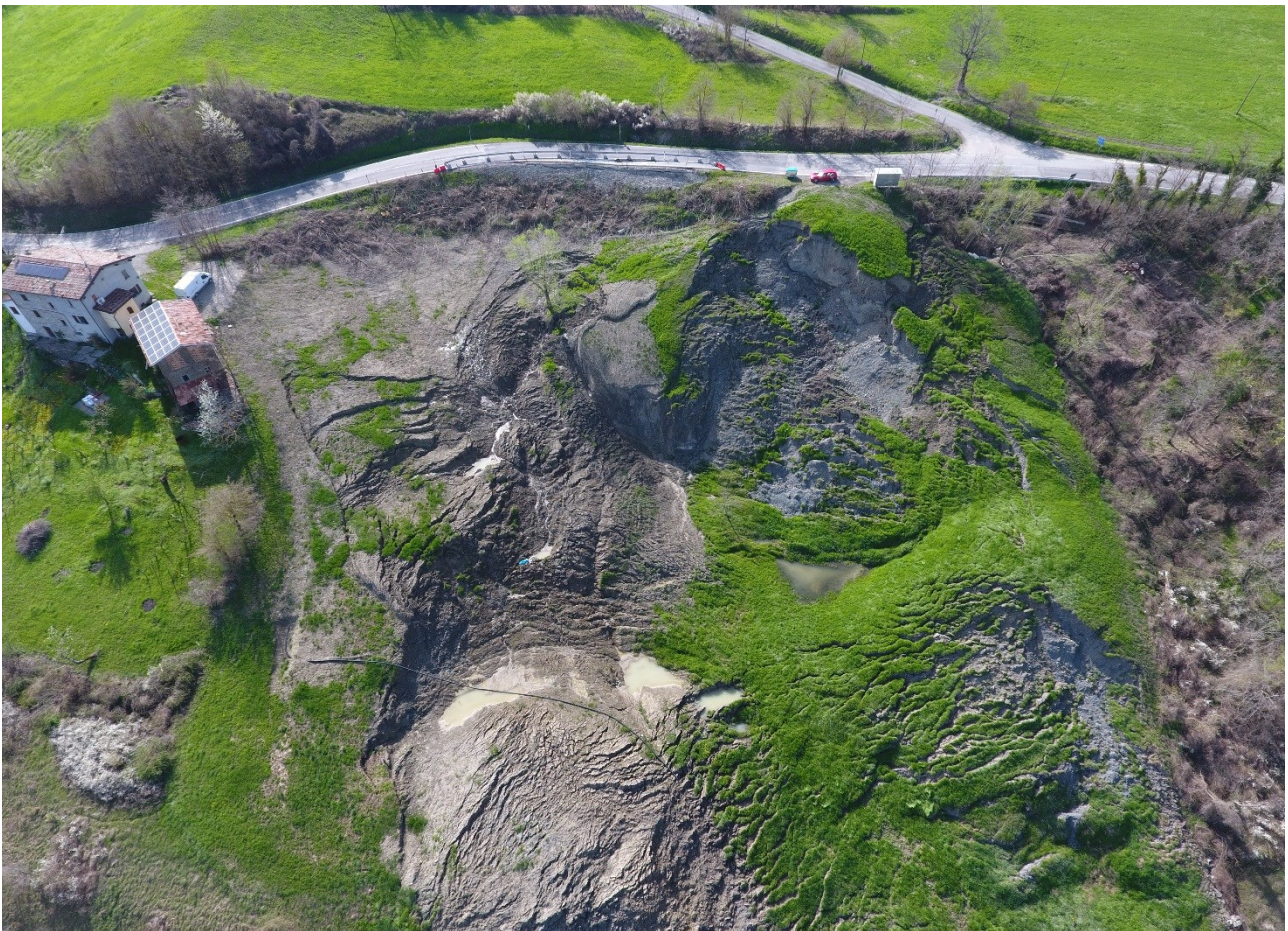
Fig. 33: frana della Pioppa di Villa Minozzo, zona del coronamento (Foto da drone di G. Bertolini, Servizio area Po). Si nota la vicinanza della frana ai due edifici sulla sinistra dell'immagine.

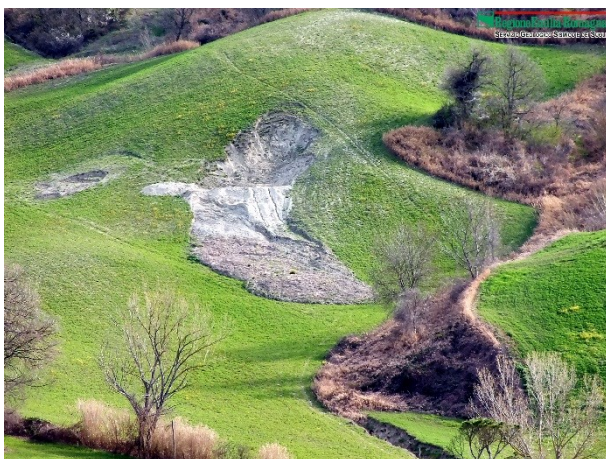
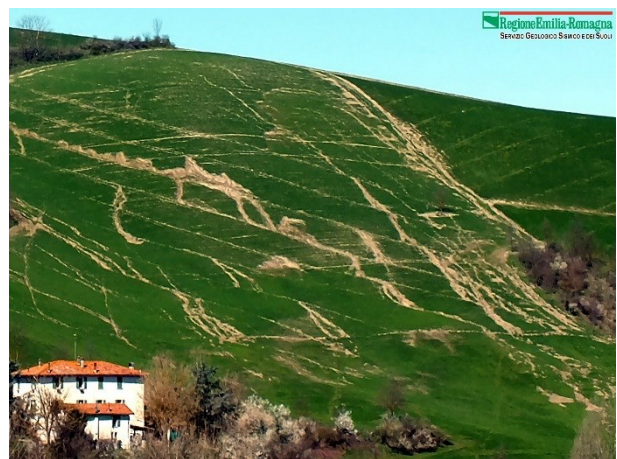
Fig. 34: a sinistra frane superficiali in Comune di Sarsina, FC. A destra erosioni superficiali su seminativi (Botteghino di Zocca, Pianoro - BO).

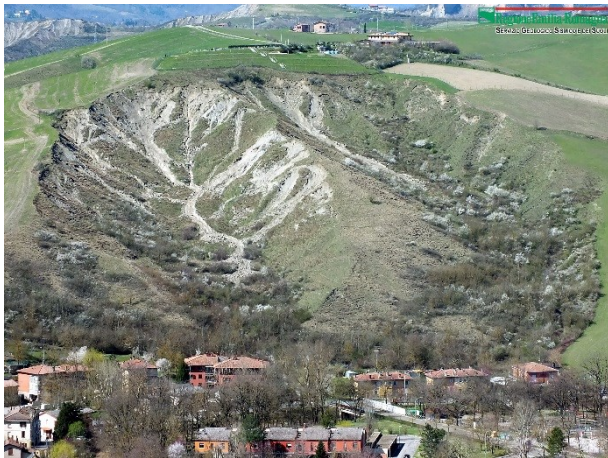
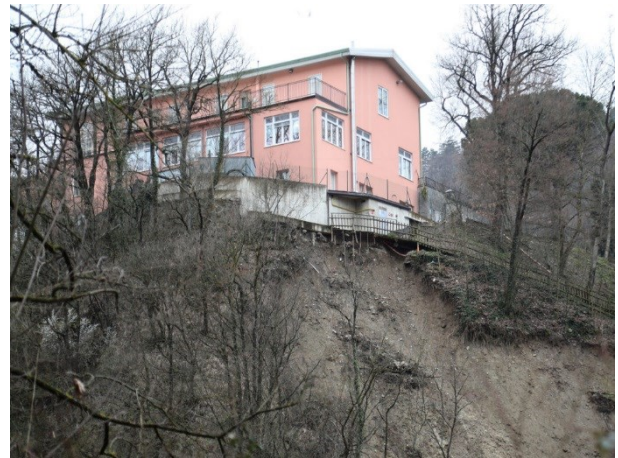
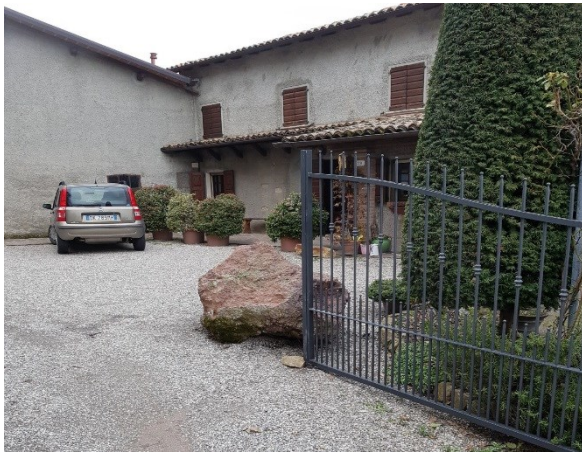
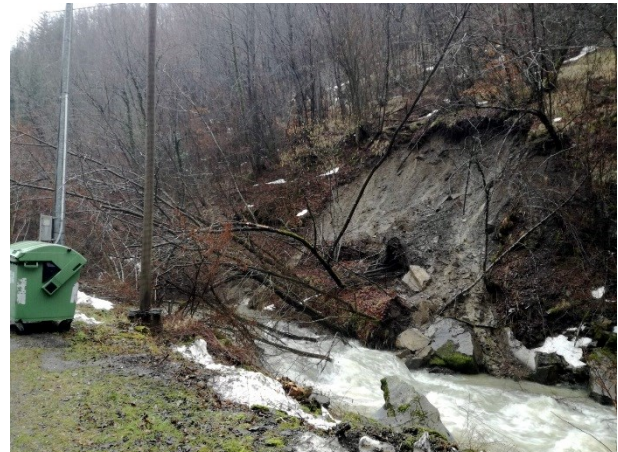
*Fig.35: esempi di tipologie di frane di importanza minore verificatesi sul territorio regionale in numerose località: **A**: colate in aree calanchive, Comune di Pianoro (BO). **B**: colata superficiale di detrito in comune di Castel del Rio (BO). Fonte: SabatoSera.it. **C**: crollo in Comune di Canossa, RE. Fonte: G. Bertolini. **D**: piccola frana per erosione spondale lungo il torrente Sissola (Comune di Bedonia, PR). Fonte: Agenzia Regionale per la Sicurezza territoriale e la Protezione Civile.*
