**GLI EVENTI DI FRANA IN EMILIA-ROMAGNA
NEL PERIODO FEBBRAIO-MARZO 2018** 36
Pizziolo Marco, Baroni Cristina, Daniele Giovanna

GLI EVENTI DI FRANA IN EMILIA-ROMAGNA NEL PERIODO FEBBRAIO-MARZO 2018

PIZZIOLO MARCO¹, BARONI CRISTINA¹, DANIELE GIOVANNA¹

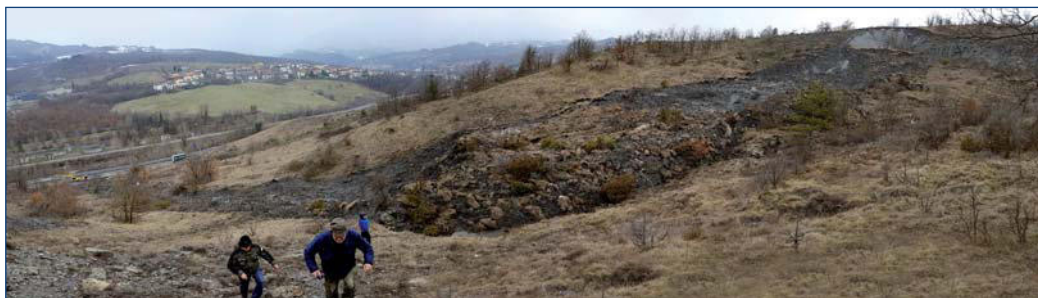
Figura 2.
Frana per colamento avvenuta dopo le precipitazioni di inizio febbraio in comune di Gaggio Montano (BO), loc. Silla, e che ha coinvolto l'ex SS 64 Porrettana (foto del Servizio Area Reno - Regione Emilia-Romagna).

Il primo periodo di attivazione di frane è stato successivo alle precipitazioni del 2 e 3 febbraio, che hanno avuto un carattere nevoso a partire da quote collinari. La lenta fusione dei giorni successivi ha generato tuttavia un numero limitato di frane (Fig. 2).

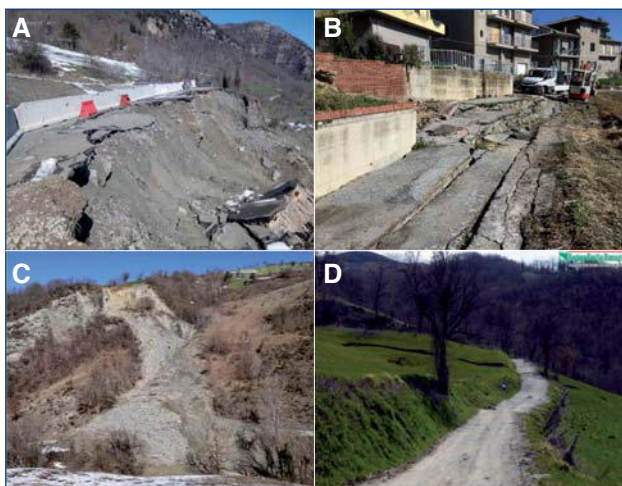
Figura 5.

Alcuni esempi di frane di Tipologia A verificatesi sul territorio regionale durante l'evento in oggetto; tali movimenti franosi interferiscono con le strade il cui ripristino è indissolubilmente legato al risanamento del versante. A: SP 25 Vergato - Zocca (Vergato, BO) (foto della Città Metropolitana di Bologna); B: via Marzabotto (Borghesi, FC) (foto dell'Agenzia regionale per la sicurezza territoriale e la protezione civile); C: SP 95 Civorio - Ranchio, (Civitella di Romagna, FC) (foto di ForlìToday); D: SC Poggio Mancino (Maiolo, RN) (foto del Servizio geologico, sismico e dei suoli-SGSS).

Tipologia A: frane che interessano non solo le strade ma anche, in modo esteso, i versanti su cui le stesse sono impostate (Fig. 5). Si tratta di movimenti franosi che per dimensioni ed estensione interessano porzioni di versante significativamente più estese dell'ambito viario, spesso coinvolgendo terreni sia a monte che a valle dei manufatti stradali. In questi casi, le strade stesse appaiono oggetti passivi nei confronti del dissesto o, quantomeno, la loro influenza sull'innescò dello stesso potrebbe anche essere trascurabile. Ricadono in questo gruppo le frane di medio-grandi dimensioni che verranno descritte in seguito.

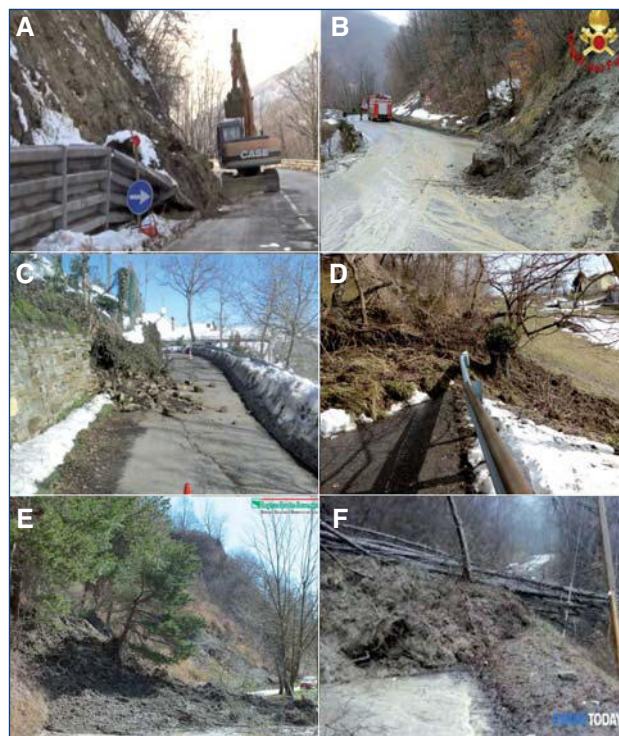
Figura 6.

Alcuni esempi di frane di Tipologia B verificatesi sul territorio regionale durante l'evento in oggetto; tali movimenti franosi costituiscono un ostacolo prevalentemente temporaneo essendo il più delle volte sufficiente asportare i detriti per un ripristino almeno provvisorio della viabilità. A: SP 28 di Varsi, loc. Golotta (Varsi, PR) (foto di Valcenoweb); B: SP 15 Sparavalle - Ramiseto - Miscoso, loc. Pieve S. Vincenzo (Ventasso, RE) (foto dei Vigili del fuoco); C: SC di Casale (Polinago, MO) (foto del Comune di Polinago); D: SC di Campaccio (Gaggio Montano, BO) (foto del Comune di Gaggio Montano); E: SC del Burrone (Dovadola, FC) (foto del SGSS); F: SC Renicci-Gattara (Castel delci, RN) (foto di RiminiToday).

Tipologia B: frane che si originano a monte del corpo stradale e si esauriscono sulla sede viabile (Fig. 6). Interessano la porzione a monte del piano stradale, limitatamente alla controripa rimodellata in fase di costruzione della strada, che costituisce essa stessa fattore predisponente al movimento. Il ripristino di questi fenomeni prevede l'asportazione del materiale accumulato sulla sede stradale e, nei casi in cui si preveda una possibile estensione o evoluzione del fenomeno, la

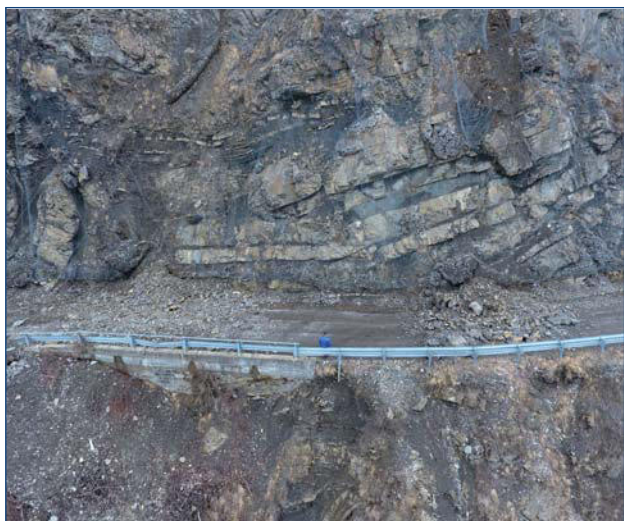
Figura 7.

Frana di Tipologia B sulla SC Secchio – Deusi (Villa Minozzo, RE); due crolli dalla parete rocciosa a monte della viabilità che impongono un intervento di disaggio e ripristino delle reti di protezione (foto di G. Bertolini, Servizio Area Affluenti Po - Regione Emilia-Romagna).

realizzazione di opere di sistemazione e/o di difesa (reti, gabbionate, muri di sostegno, ecc.) sul versante di monte (Fig. 7). Si tratta dei fenomeni meno impattanti tra le tre tipologie.

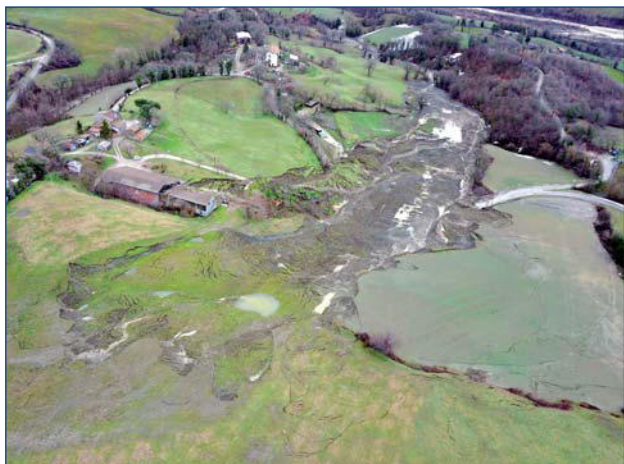
Figura 10.

Parte medio alta della frana di Libiano; si notano la strada e il capannone distrutti dal movimento.
(foto di un'Associazione di Volontariato di Protezione Civile).

ha coinvolto progressivamente un'area di oltre 7 ha, con una lunghezza complessiva di circa 1.500 m e una larghezza media di circa 70 m, causando la completa interruzione della viabilità, l'isolamento di alcune località e di una attività produttiva e la distruzione di un capannone (Fig. 10 e 11). Si tratta di un movimento franoso complesso per scivolamento/colamento nella parte apicale (primi 450 metri) e per colamento nella parte terminale, dove ha invaso l'alveo di un rio, giungendo fino alla sua confluenza con il F. Marecchia. Il primo impulso, avvenuto il 24 febbraio, ha causato uno scivolamento che ha coinvolto il fianco sinistro della frana in prossimità della strada comunale di Libiano, provocandone l'abbassamento di circa 1 metro per un tratto lungo circa 10 m. Successivamente, il giorno 6 marzo, l'intero corpo franoso è collassato (piano di scorrimento profondo almeno 15 m) scivolando verso valle di alcune decine di metri e coinvolgendo un capannone agricolo ed un ulteriore tratto di strada comunale per oltre 150 metri. Nei giorni successivi il corpo di frana, saturo di acqua, si è poi sviluppato come colata di fango incanalandosi in un rio; da qui, l'11 marzo ha raggiunto una strada locale fino a quel

momento utilizzata per raggiungere le località isolate. In relazione alla distanza percorsa da alcuni manufatti (pozzi e preesistente opera di contenimento) nei primi venti giorni, in piena fase parossistica, la colata è avanzata con una velocità media di 15 m/giorno, mentre la porzione a maggiore viscosità (meno fluida) nella parte alta del corpo di frana (scivolamento + colamento) si è mossa verso valle con una velocità minore, pari a circa 5 m/giorno.

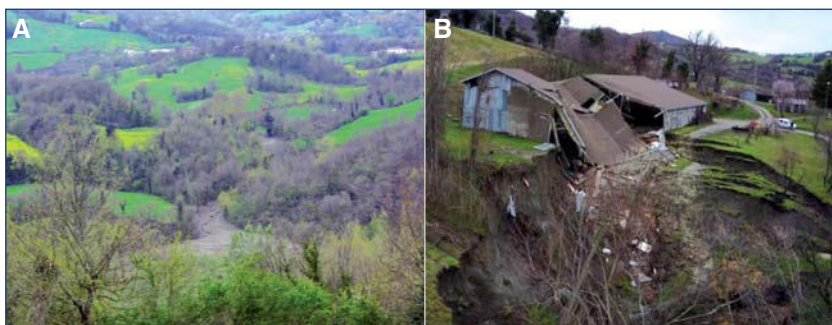
**Figura 11.**

Particolari della frana di Libiano. A: vista della frana dal coronamento al piede (foto di C. Lucente, Servizio Area Romagna - Regione Emilia-Romagna); B: particolare del capannone distrutto dallo scorrimento di fango e detrito (foto di un'Associazione di Volontariato di Protezione Civile).

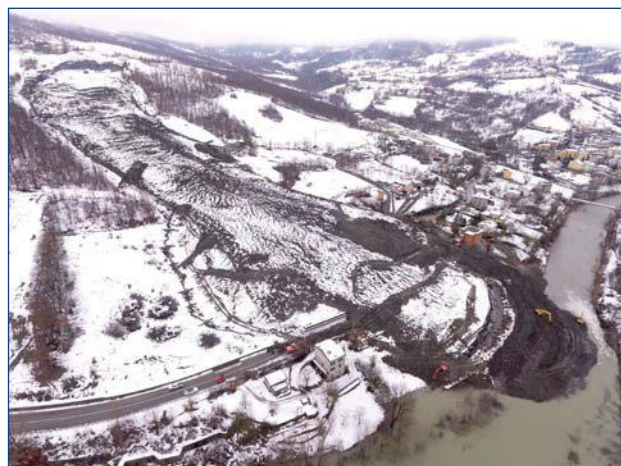
Figura 12.

Il 2 marzo si è riattivata in modo parossistico la frana di Vaina - Maranino (Gaggio Montano, BO), la cui la nicchia di distacco si trova circa 30 m a valle dalle abitazioni di Vaina di Sotto. Tale frana ha ampiamente interessato il versante in oggetto sviluppandosi per circa 700 m in lunghezza e circa 100 m in larghezza (Fig. 12). Il movimento è stato caratterizzato da scorrimenti roto-traslativi a monte evoluti in colata nella parte bassa del versante, ed ha coinvolto un accumulo preesistente che aveva subito un evento parossistico del tutto analogo nel febbraio del 1996, in seguito a condizioni meteo molto simili a quelle che hanno provocato la riattivazione attuale. In quell'occasione furono

distrutte due abitazioni poste al piede del corpo di frana che, con una rapida evoluzione, raggiunte il F. Reno arrestandosi poi dopo circa una settimana. In questo evento la frana ha mobilitato un volume complessivo di circa 500.000 mc, distruggendo completamente un tratto dell'ex SS 64 e le opere di drenaggio costruite a seguito dell'evento precedente, danneggiando le linee elettriche e di fibra ottica e raggiungendo nel giro di poche ore l'alveo del F. Reno con restringimento significativo della sezione di deflusso (sia pure senza la formazione di un invaso a monte, grazie al

Frana di Maranino (Gaggio Montano, BO); l'entità della traslazione della ex SS 64 Porrettana, al piede della frana, è di circa 40-50 m.
(foto dell'Unione montana Alto Reno).

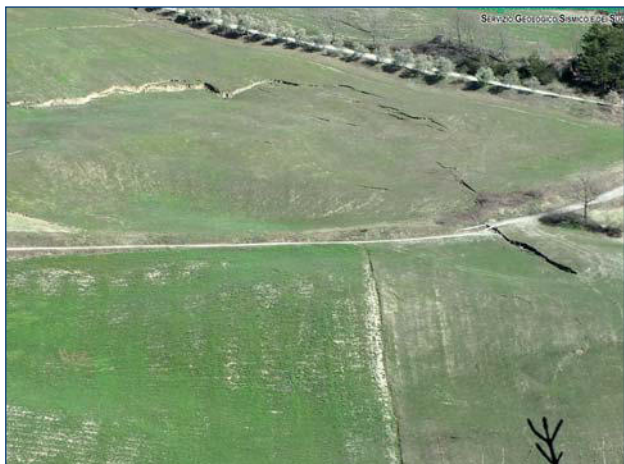
Figura 13.
Scivolamento in terra in loc. Fondi (Portico e San Benedetto, FC);
lo spostamento a carico della strada interessata dalla frana è di circa 2 m
(foto del SGSS).

L'8 marzo si è riattivato un versante in prossimità di Portico di Romagna (FC), località Fondi, per uno scivolamento in terra ampio circa 2 Ha, che ha provocato il danneggiamento della viabilità locale e l'isolamento di un gruppo di case. Lo spostamento del terreno è stato di alcuni metri (Fig. 13).

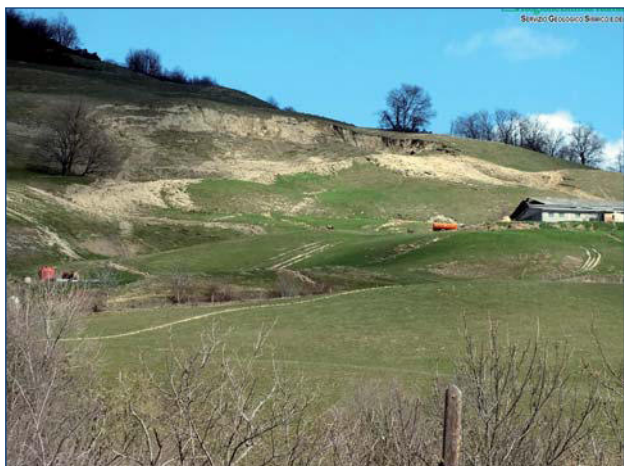
Figura 14.
Coronamento della frana di Mezza Cà (Rocca San Casciano, FC), che
ha generato una scarpata di oltre 4 m di altezza (foto del SGSS).

Lo stesso giorno, l'8 marzo, pochi km più valle, in Comune di Rocca San Casciano in località Mezza Cà si è sviluppato un altro scivolamento in terra (circa 150 m di lunghezza e 90 di larghezza) che ha provocato la lesione di un fienile e minacciato una stalla con alcune centinaia di pecore (Fig. 14 e 15).

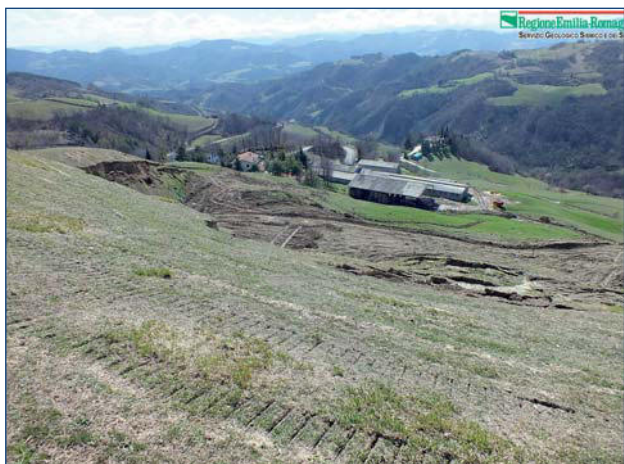
Figura 15.
Frana di Mezza Cà: vista del fienile raggiunto e danneggiato dalla
frana e, in secondo piano, della stalla immediatamente a valle,
risparmiata dal movimento (foto del SGSS).

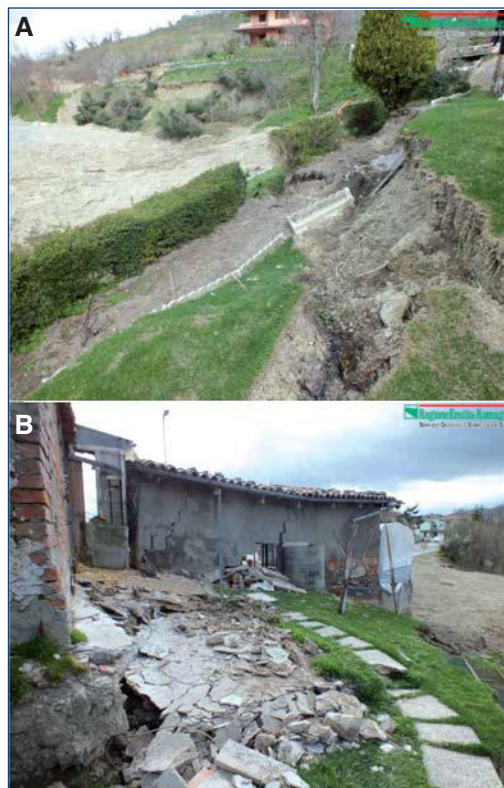
Figura 16.
Danni nei pressi del coronamento della frana di Rontagnano (Sogliano al Rubicone, FC) (foto del SGSS).

m in larghezza ha coinvolto la Strada Provinciale 11, un'abitazione e due annessi (Fig. 16). La frana ha interessato una porzione di versante oggetto di recenti movimenti di terreno per la costruzione di una strada locale.

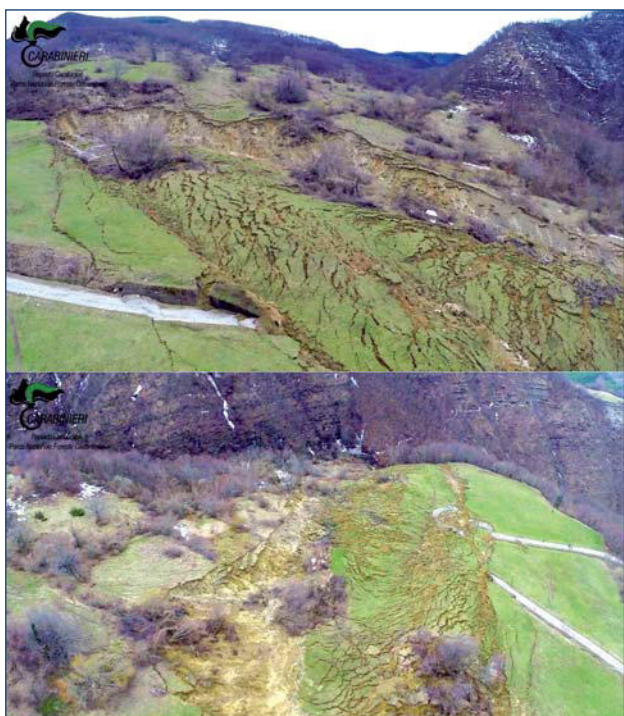
Figura 17.
Particolari della frana di Pian di Stura (Portico e San Benedetto, FC): in alto vista del coronamento, in basso vista del piede della frana. Nella foto in basso, a destra, si nota la strada forestale distrutta dal movimento e dislocata di circa 15 metri a valle (foto dei Carabinieri Forestali del Parco Nazionale Foreste Casentinesi).

Il 9 marzo si è riattivato un vasto scivolamento in terra/roccia in comune di Portico e San Benedetto (FC) che ha interessato, in località Pian di Stura, un versante per oltre 350 m di lunghezza e 140 m di larghezza, portando alla distruzione di un'importante strada forestale ed ostruendo il sottostante Rio Destro senza tuttavia generare pericoli idraulici (Fig. 17).

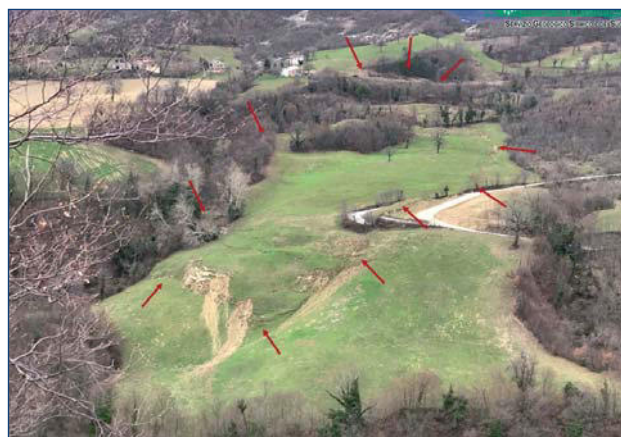
L'11 marzo un vasto scivolamento di terra di oltre 500 m di lunghezza e quasi 150 m di larghezza ha interessato un versante nei pressi di Corneto (Verghereto, FC) coinvolgendo progressivamente la strada comunale in due tratti e distruggendola complessivamente per circa 200 metri (Fig. 18 e 19).

Figura 18.
Panoramica della frana di Corneto (Verghereto, FC); le frecce indicano le fratture perimetrali (foto del SGSS).

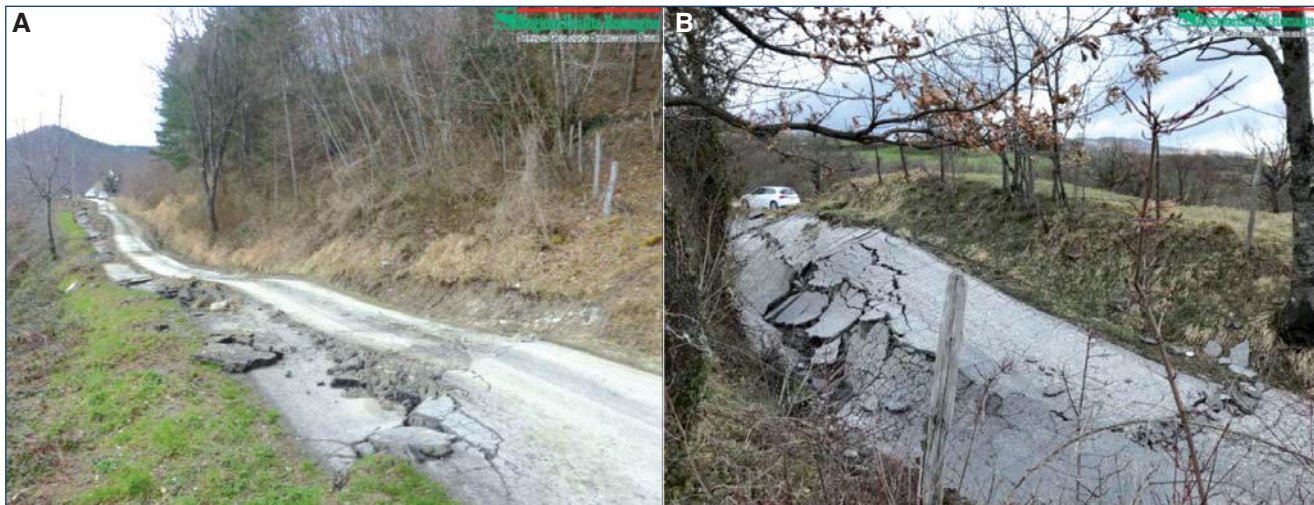
Figura 19.
Strade danneggiate dalla frana di Corneto (Verghereto, FC). A: zona di coronamento; B: zona medio bassa dell'accumulo (foto del SGSS).

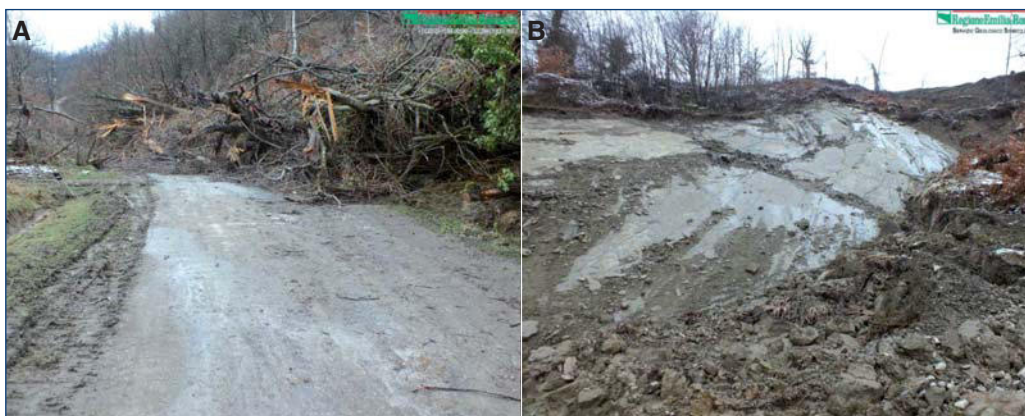
Il 12 marzo si è mossa una porzione del versante a monte della località Raggiale, in Comune di Bagno di Romagna; si è trattato di uno scorrimento profondo almeno una decina di metri che ha coinvolto roccia e detrito sconvolgendo un esteso castagneto. La frana, estesa 400 m in lunghezza e circa 150 in larghezza, ha interrotto una strada comunale e costretto ad evacuare un'abitazione posta a valle della stessa (Fig. 20 e 21).

Figura 20.
Particolari della frana di Raggiale (Bagno di Romagna, FC). A: accumulo del piede sulla strada comunale; B: particolare della superficie di scorrimento in roccia nella porzione mediana (foto del SGSS).

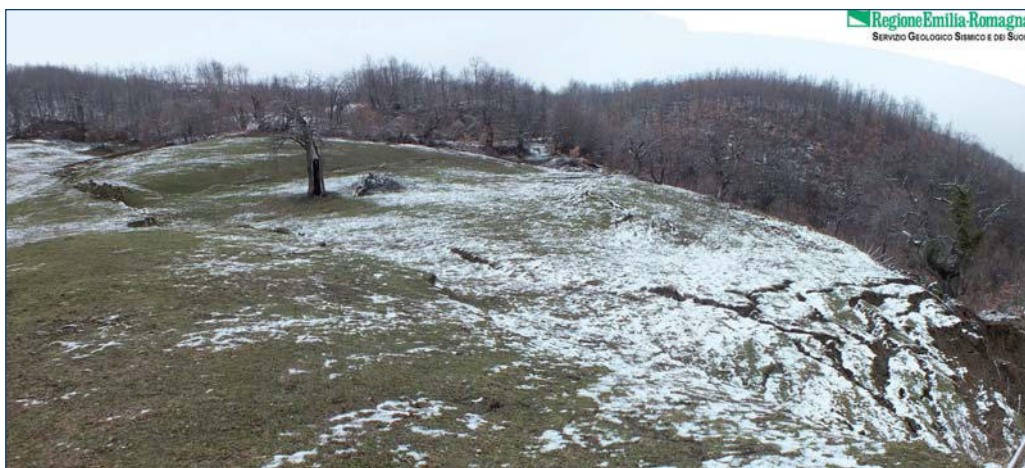
Figura 21.
Panoramica della parte alta della frana di Raggiale (Bagno di Romagna, FC) (foto del SGSS).

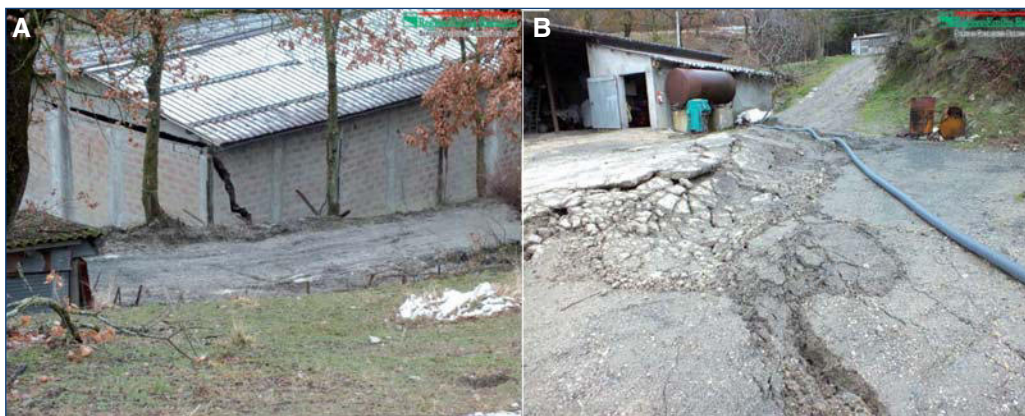
Poco distante, nella notte tra il 13 e il 14 marzo, si è attivata una porzione dell'estesa frana che dal Passo del Carnaio giunge fino al T. Savio. In località Il Terzo (Bagno di Romagna, FC) un movimento, ascrivibile ad uno scivolamento in terreno di natura prevalentemente argilloso, di lunghezza pari a oltre 300 m e larghezza di oltre 100 m, ha coinvolto direttamente la Strada Provinciale 26 del Passo del Carnaio e un'azienda agricola, lesionando gra-

Figura 22.
Danni provocati dalla frana in loc. Il Terzo (Bagno di Romagna, FC) (foto del SGSS).

vemente un'abitazione ed un capannone e rendendoli inabitabili (Fig. 22).

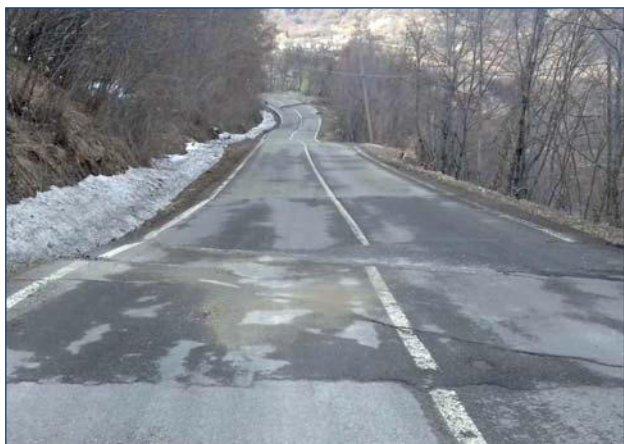
Figura 24.

Il 17 marzo un tratto di oltre 270 m della Strada Provinciale 9 Felina-Villa Minozzo-Civago è stato interessato da una dislocazione di vari centimetri, ben visibile sul piano stradale, che ha provocato crepe e fessure di notevole estensione. La viabilità non è stata interrotta ma il fenomeno è di estensione rilevante e testimonia un'accelerazione di un movimento già evidenziato negli anni passati ma mai con tale evidenza (Fig. 24). L'area interessata corrisponde ad una frana storicamente nota, che interruppe la strada nel dicembre 1959 a causa di un fenomeno parossistico, che coinvolse un'area superiore a 10 Ha, noto come frana di Ripa Magna, toponimo non più presente sulla cartografia.

Tratto della SP 9 Felina – Villa Minozzo – Civago interessata dalla frana in loc. Lurana (Villa Minozzo RE) (foto della Provincia di Reggio Emilia).

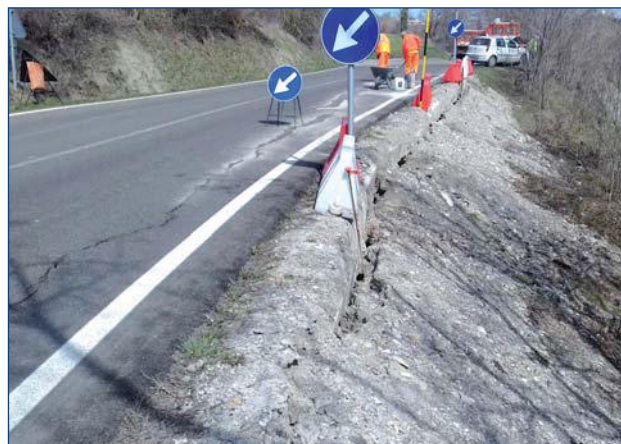
Figura 25.

Ancora in Comune di Villa Minozzo il 19 marzo è stata segnalata la riattivazione di una frana a valle della Strada Provinciale 9, nei pressi della località Pioppa, per un'estensione di circa 1,5 Ha; la stessa aveva già dato segnali di movimenti in anni recenti, lesionando la strada provinciale. In questo evento il versante è stato interessato da un consistente parossismo che, oltre ad avere ulteriormente danneggiato l'infrastruttura viaria (Fig. 25), si è avvicinato pericolosamente a due abitazioni (Fig. 26).

Particolare della frana della Pioppa (Villa Minozzo, RE): lesioni al corpo della SP 9 (foto della Provincia di Reggio Emilia).

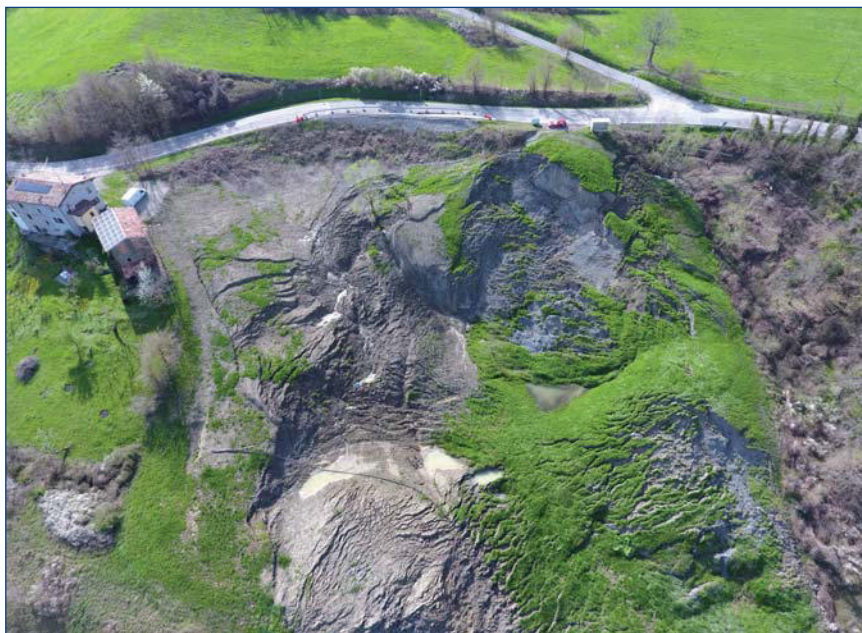
**Figura 26.**

Panorama del coronamento della frana della Pioppa (Villa Minozzo, RE) (foto di G. Bertolini, Servizio Area Affluenti Po - Regione Emilia-Romagna).

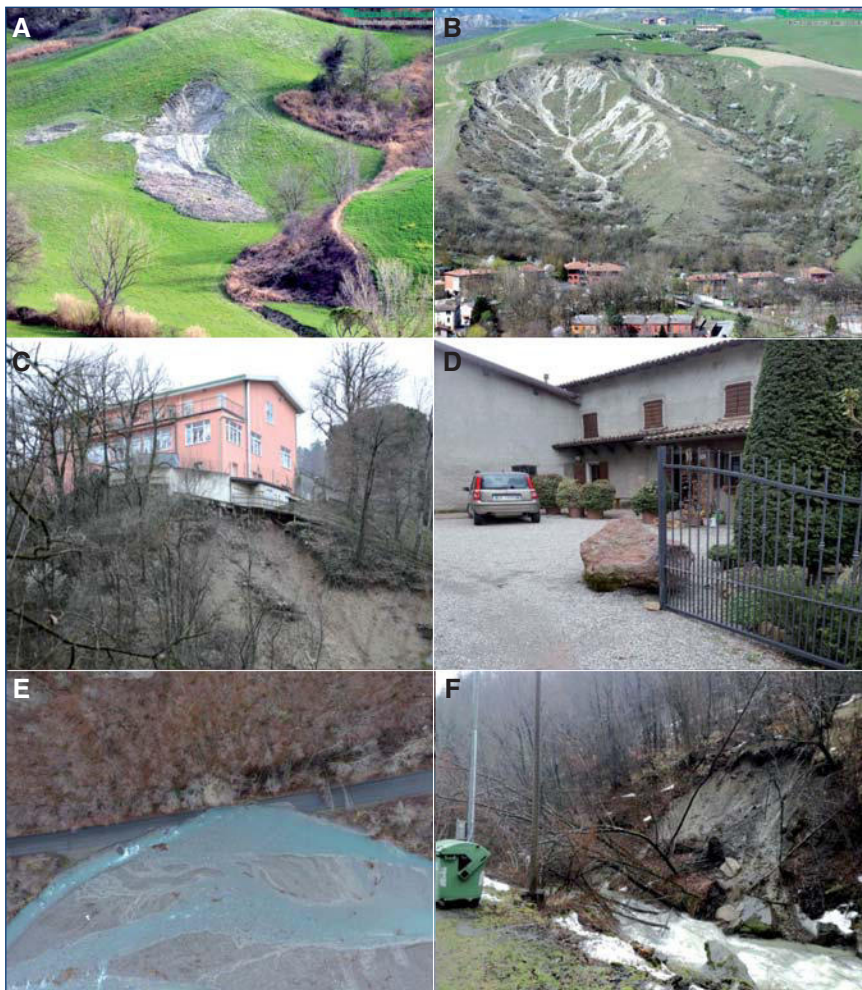
**Figura 27.**

Esempi di tipologie di frane di importanza minore verificatesi sul territorio regionale nel periodo in oggetto. A: frane superficiali (Sarsina, FC) (foto del SGSS); B: colate in aree calanchive (Pianoro, BO) (foto del SGSS); C: colata superficiale di detrito (Castel del Rio, BO) (foto di SabatoSera.it); D: crollo in loc. Rossena (Canossa, RE) (foto di G. Bertolini, Servizio Area Affluenti Po - Regione Emilia-Romagna); E: erosione spondale sul F. Secchia, loc. Poiano (Villa Minozzo, RE) (foto di G. Bertolini, Servizio Area Affluenti Po - Regione Emilia-Romagna); F: piccola frana per erosione spondale sul T. Sissola (Bedonia, PR) (foto dell'Agenzia regionale per la sicurezza territoriale e la protezione civile).

Oltre alle frane sopra descritte, si sono ovviamente verificate numerose frane di minore impatto sul territorio, anche se con effetti locali rilevanti. In particolare, sono stati osservati numerosi fenomeni di frane superficiali e di

erosione diffusa a carico di terreni per lo più a coltura seminativa, colamenti di fango in aree calanchive, erosioni spondali ed alcuni fenomeni di crollo. La figura 27 illustra alcuni esempi di tali fenomeni.
