# **Primo rapporto sugli effetti della liquefazione osservati a S. Carlo, frazione di S. Agostino (Provincia di Ferrara)**

*A cura del gruppo di lavoro per la valutazione degli effetti di  
liquefazione a seguito dei terremoti del 20 e 29 maggio 2012  
(Regione Emilia-Romagna, PG.2012.0134978 del 31/5/2012)*

*Bologna 25 giugno 2012*

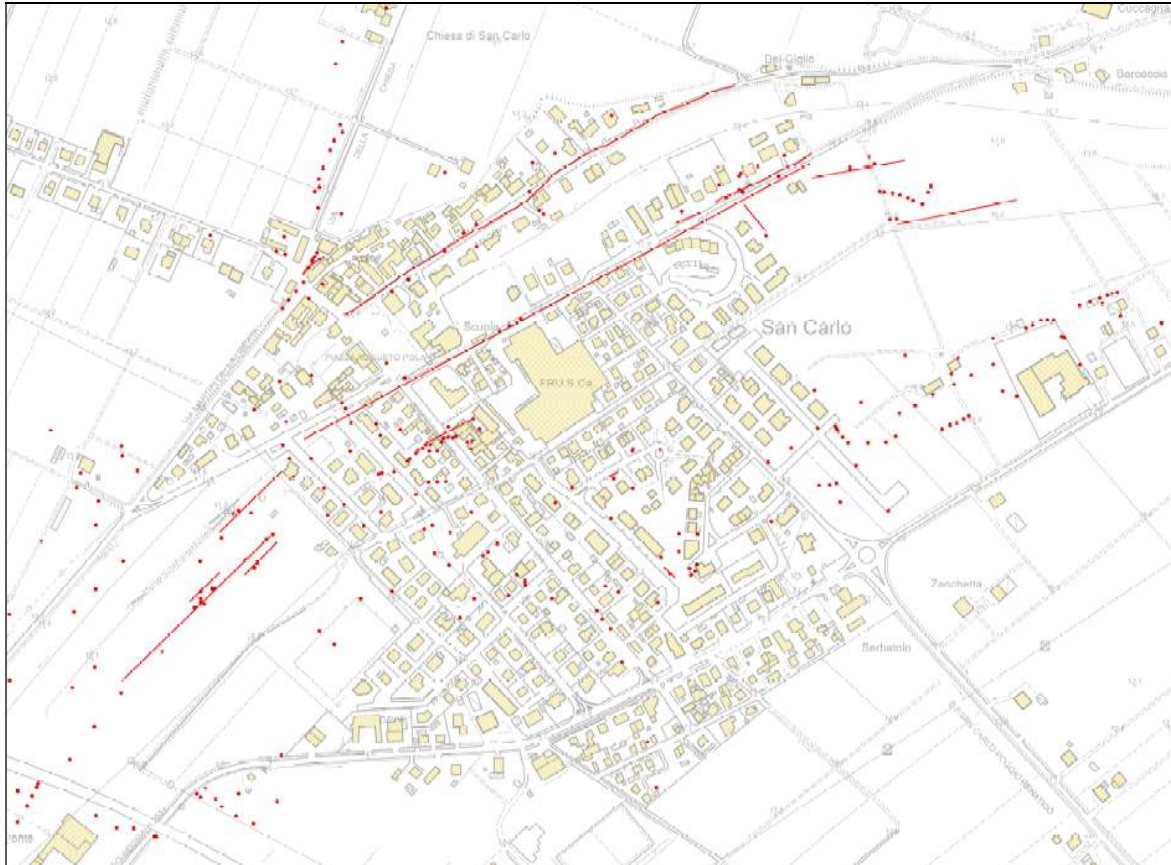
Figura 1. Effetti della liquefazione osservati a S. Carlo.

La localizzazione dei siti, sia puntuali che lineari, in cui è stata osservata liquefazione nel centro abitato di S. Carlo è illustrata nella figura 1.

In gran parte dell'abitato sono stati rilevate importanti fuoriuscite di sabbia attraverso i pozzi per l'emungimento dell'acqua. Laddove la sabbia non ha trovato la via di uscita preferenziale costituita dai pozzi, sono state osservate forti venute di acqua e terreno: in forma di vulcanelli all'esterno degli edifici, in forma di sollevamento del pavimento nei piani seminterrati e piano terra degli edifici, con trasporto prevalente del terreno di fondazione più superficiale, in genere fine, e parte del sottostante strato di terreno grossolano liquefatto.

In corrispondenza degli antichi argini fluviali, morfologicamente più elevati rispetto alla quota media del piano campagna, le fuoriuscite di sabbia, sia esterne che interne agli edifici, sono state accompagnate da diffusi fenomeni di instabilità locali e globali, con conseguenze talora gravi sulla stabilità degli edifici presenti.

Nelle aree morfologicamente più piane si sono formate fratture profonde, talora caratterizzate da dislocazione solo orizzontali anche decimetriche, talora anche da dislocazioni verticali da centimetriche a decimetriche. Gli edifici circostanti hanno subito conseguenti rotazioni e cedimenti.
