ALLEGATO A alla direttiva “COSTITUZIONE, MANTENIMENTO E MANUTENZIONE DELLA FASCIA DI VEGETAZIONE RIPARIA, PER LA MANUTENZIONE DEL SUBSTRATO DELL’ALVEO E PER IL POTENZIAMENTO DELL’AUTODEPURAZIONE DEI CANALI DI SGONDO E DEI FOSSI STRADALI”

TORRENTE SAMOGGIA (SM)

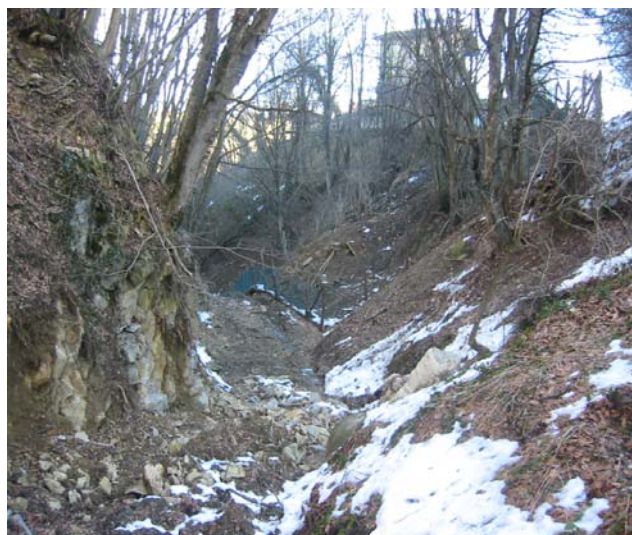
Sez. 1 SM – Località Cà dei Gatti (840 mslm)

Transetto vegetazionale e immagine fotografica della sezione

Alveo stretto ed incassato tra ripidi versanti, con presenza di vegetazione di buone caratteristiche strutturali e specifiche. La fascia riparia è costituita da ontano nero con pioppo nero sporadico. L'uso del suolo dei versanti circostanti è caratterizzato dalla presenza di bosco ceduo (castagno, nocciolo, carpino nero, faggio), castagneti da frutto e prevalente attività zootecnica.

Mantenimento della struttura attuale.

Sono possibili eventuali diradamenti finalizzati a salvaguardare la funzionalità idraulica (taglio ed asportazione di piante a rischio di caduta in alveo).

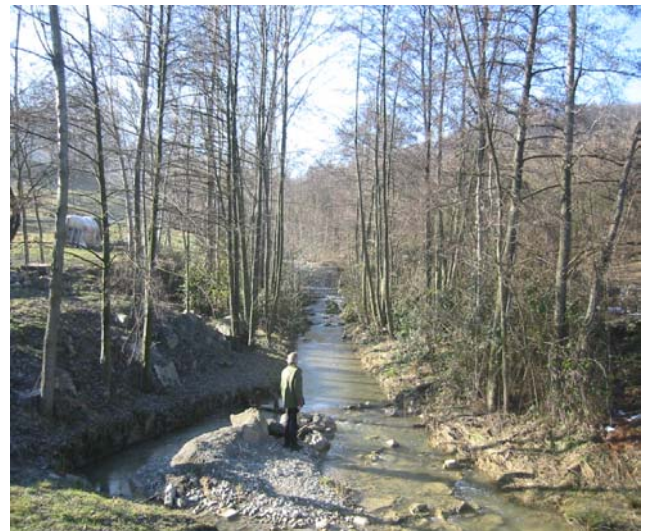
Sez. 2 SM – Località Molino del Notaro (450 mslm)

Transetto vegetazionale e immagine fotografica della sezione

Alveo soggetto a regimazione idraulica (serie di briglie); vegetazione riparia in discrete condizioni strutturali e specifiche. Bosco ceduo a prevalenza di pioppo nero, salice bianco (*Salix alba*) ed ontano nero. Versanti soggetti a dissesto idrogeologico. In sinistra idraulica è diffuso il bosco ceduo di querce (cerro e roverella); in destra sono presenti attività agro-zootecniche (grano, medica, patate ed incolti).

Bosco riparia a prevalenza di ontano con struttura articolata e presenza di altre specie arboree (pioppo e salice) ed arbustive lungo le rive (*Salix purpurea*, *S. fragilis*, *S. eleagnos*, *Cornus sanguinea*, ecc.).

Sono possibili eventuali diradamenti finalizzati a favorire lo sviluppo dell'ontano e a contenere e/o impedire l'eventuale insediamento di specie alloctone (robinia, ecc.).

Sono possibili interventi finalizzati a salvaguardare la funzionalità idraulica (taglio ed asportazione di piante a rischio di caduta in alveo).

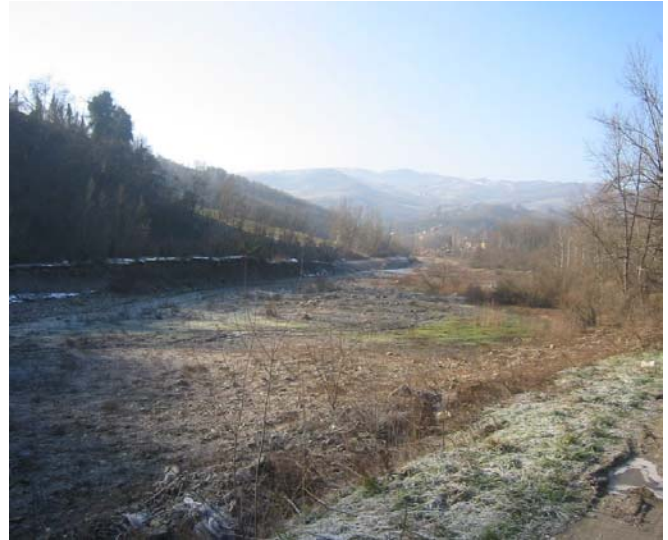
Sez. 3 SM – Località Savigno (a monte) (310 mslm)

Transetto vegetazionale e immagine fotografica della sezione

Il torrente scorre in maniera sinuosa in un ampio alveo ciottoloso in parte colonizzato da vegetazione erbacea e sporadici salici arbustivi. La fascia riparia è costituita in prevalenza da pioppi, salici arborei e salici arbustivi, con presenza di sporadiche piante di robinia. L'uso del suolo è a prevalenza di ceduo di quercia e carpino in destra idraulica; prati ed aziende agricole in sinistra.

Mantenimento della fascia arborea a salico-pioppeto con copertura costante per contenere la diffusione della robinia; presenza di arbusti di salice ed altre specie autoctone (olivello spinoso, sambuco, frassino oxifillo, sanguinello, ecc.) in prossimità delle sponde, con funzione di contenimento dei processi erosivi.

Graduale arricchimento specifico mediante inserimento di arbusti a difesa delle sponde; diradamento a scopo idraulico delle piante deperienti.

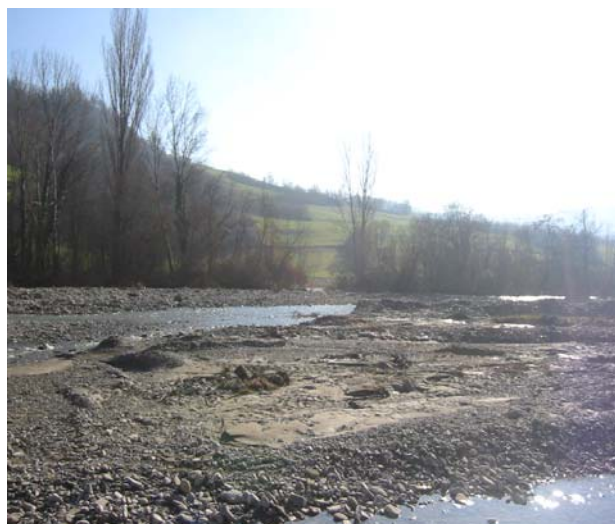
Sez. 4 SM – Località Cà de Fabbri (200 mslm)

Transetto vegetazionale e immagine fotografica della sezione

Alveo esteso con abbondante presenza di ciottoli e ghiaia. Il torrente scorre all'interno di basse sponde soggette ad erosione con presenza di vegetazione erbacea ed arbustiva nel greto. La vegetazione riparia risulta discontinua per la presenza di attività agricole di tipo intensivo (frutteti, vigneti). Sono inoltre diffusi seminativi e prati nella fascia retrostante verso la collina. Il bosco ricopre solo le aree a maggiore pendenza e gli impluvi (fossi). Sulle ripe sono presenti tratti discontinui con pioppi e salici arbustivi.

Mantenimento ed estensione, ove assente, della fascia arborea a salico-pioppeto, con copertura costante per contenere la diffusione della robinia; presenza di arbusti di salice ed altre specie autoctone (olivello spinoso, sambuco, frassino oxifillo, sanguinello, ecc.) in prossimità delle sponde, con funzione di contenimento dei processi erosivi.

Graduale arricchimento specifico mediante inserimento di arbusti a difesa delle sponde; diradamento a carico delle piante deperienti per finalità idrauliche.

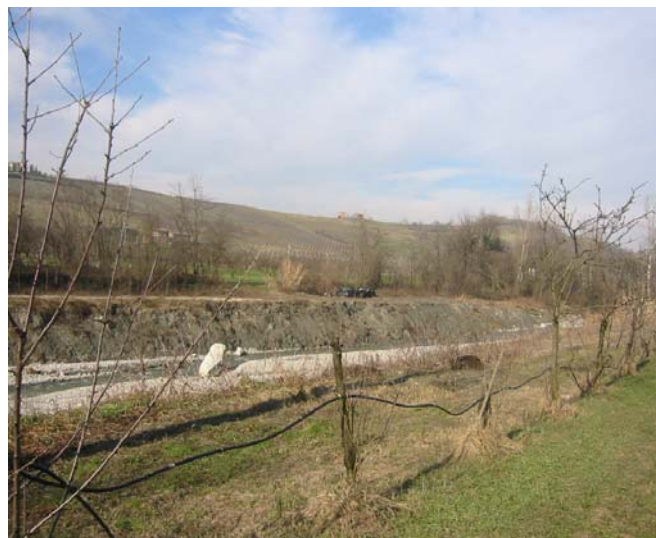
Sez. 5 SM – Località Fagnano (150 mslm)

Schema e immagine fotografica della sezione

Alveo incassato con sponda in erosione ed uso del suolo intensivo di tipo agricolo (frutteti e vigneti) nelle aree circostanti, sui terrazzi, fino a ridosso delle sponde. La fascia riparia risulta ridotta alle sponde ed al ciglio della sezione e caratterizzata dal salico-pioppeto con ampia diffusione di robinia.

Mantenimento ed estensione, ove assente, della fascia arborea a salico-pioppeto, con copertura costante per contenere la diffusione della robinia; presenza di arbusti di salice ed altre specie

autoctone (olivello spinoso, sambuco, frassino oxifillo, sanguinello, ecc.) in prossimità delle sponde, con funzione di contenimento dei processi erosivi.

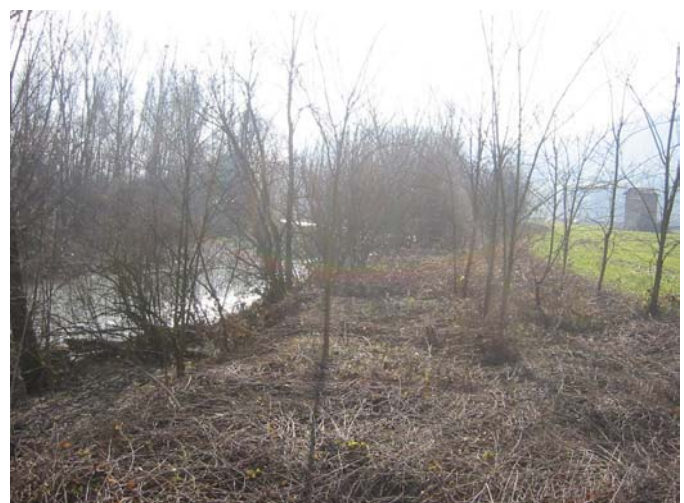
Transetto vegetazionale e immagine fotografica della sezione

La fascia riparia risulta degradata nella struttura e nella composizione specifica (presenza di piante piegate e schiantate con notevole crescita della robinia). Ampia diffusione di un tappeto di rovo che impedisce, in alcuni tratti, lo sviluppo della rinnovazione naturale. L'ampiezza della fascia riparia è discontinua e disturbata dalle attività agricole. L'uso del suolo è caratterizzato dalla presenza di seminativi con prevalenza di vigneti e frutteti.

Graduale arricchimento specifico mediante inserimento di arbusti a difesa delle sponde; diradamento a carico delle piante deperienti per finalità idrauliche e contenimento della diffusione di robinia e rovi.

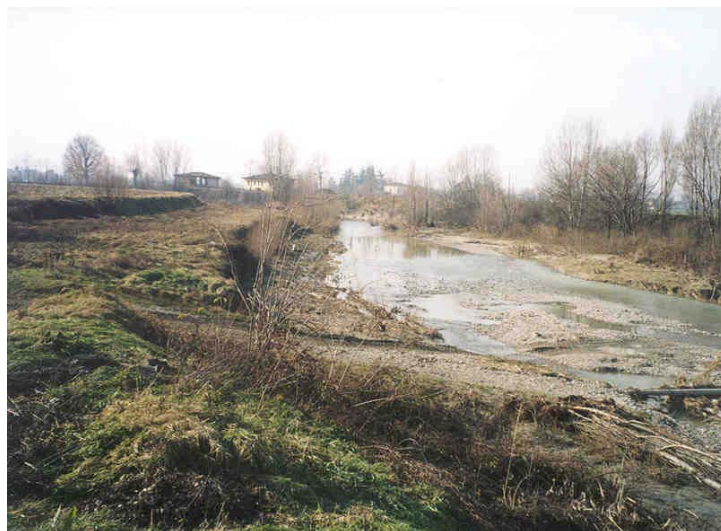
Transetto vegetazionale e immagine fotografica della sezione

Il torrente scorre tra arginature. Localmente sono presenti, all'interno dello stesso, alcuni depositi alluvionali. La vegetazione riparia, sporadicamente presente, appare fortemente degradata nella struttura e nella composizione specifica con frequenti piante troncate e piegate e prevalenza di robinia rispetto alle altre specie. Scarsa è la presenza di arbusti tipici ripariali (salici, olivello spinoso).

Graduale arricchimento specifico mediante inserimento di arbusti a difesa delle sponde e piante arboree in golena avente funzione di fascia "tampone"; diradamento a carico delle piante deperienti per finalità idrauliche e contenimento della diffusione di robinia e rovi.

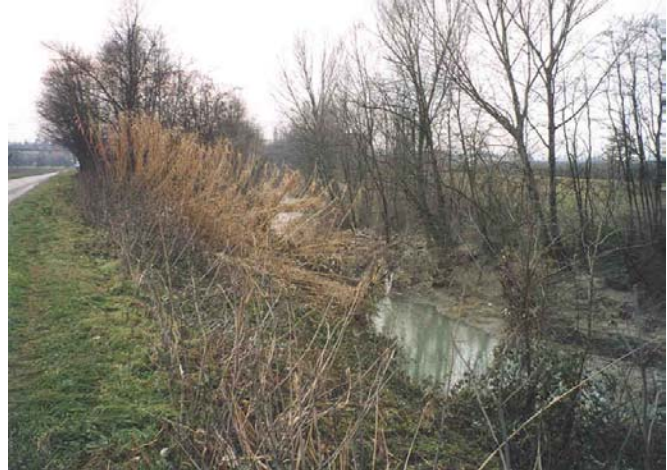
Sez. 8 SM – Località Calcara-a valle (45 mslm)

Transetto vegetazionale e immagine fotografica della sezione

Il torrente scorre tra strette arginature. La vegetazione riparia, sporadicamente presente, appare fortemente degradata nella struttura e nella composizione specifica con frequenti piante troncate e piegate e prevalenza di robinia rispetto alle altre specie. Scarsa è la presenza di arbusti tipici ripariali (salici, olivello spinoso).

Graduale arricchimento specifico mediante inserimento di arbusti a difesa delle sponde e piante arboree in golenale avente funzione di fascia "tampone"; diradamento a carico delle piante instabili e indebolite per finalità idrauliche e contenimento della diffusione di robinia e rovi.

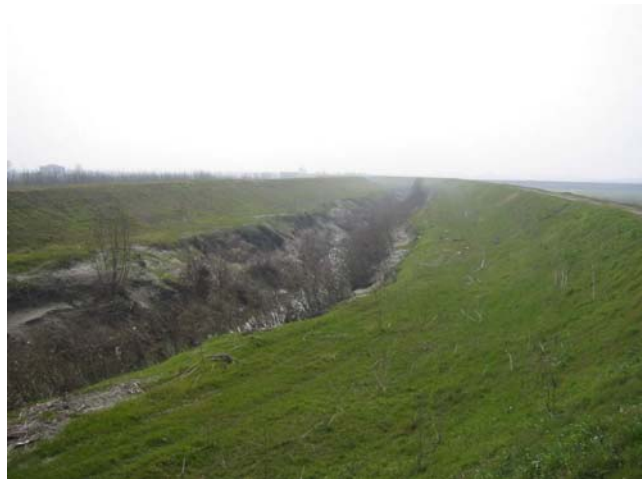
Transetto vegetazionale e immagine fotografica della sezione

Il torrente scorre rettilineo tra strette arginature. La copertura vegetazionale arborea ed arbustiva riparia risulta assente. Le basse sponde risultano in erosione con vegetazione annuale fortemente disturbata e degradata.

Consolidamento dei tratti in erosione mediante l'utilizzo di tecniche di ingegneria naturalistica.

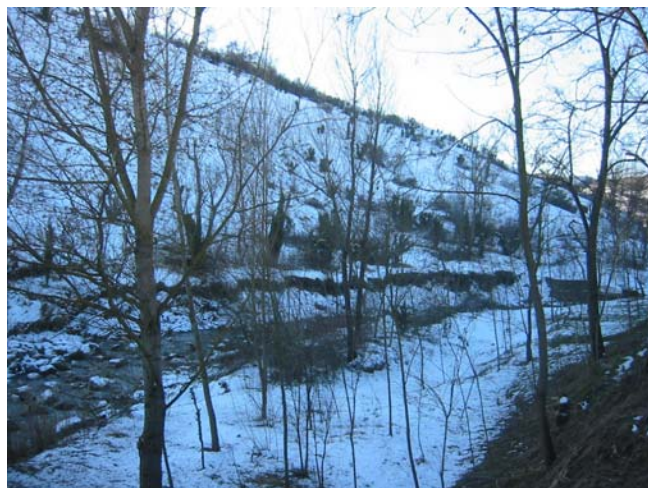
Transetto vegetazionale e immagine fotografica della sezione

L'alveo del torrente è inserito tra la S.P. in sinistra e un pendio calanchivo in destra. Sul terrazzo fluviale di sinistra l'uso del suolo è interessato da urbanizzazione e agricoltura intensiva; in destra il versante argilloso è occupato da arbusti termofili (rosa canina, ginepro, sanguinello, prugnolo, ecc) e ceduo di specie quercine. La fascia riparia risulta degradata a causa di tagli irregolari e frequenti con ampia diffusione della robinia e saltuaria presenza del salico-pioppeto.

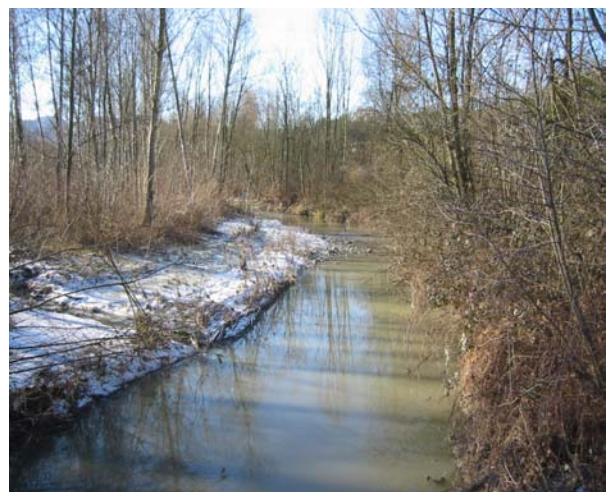
Transetto vegetazionale e immagine fotografica della sezione

L'alveo del torrente è più ampio rispetto alla sezione di monte, con maggiore spazio occupato dalla fascia riparia che risulta ampia ma degradata a causa di tagli irregolari e frequenti con diffusione della robinia e saltuaria presenza del salico-pioppeto. Sul terrazzo fluviale di sinistra l'uso del suolo è interessato da urbanizzazione e agricoltura intensiva; in destra il territorio risulta meno antropizzato con presenza di bosco ceduo ed aree incolte.

Impianto di specie arboree ed arbustive nei tratti attualmente privi di vegetazione. In altri punti del tratto in questione è necessario effettuare diradamenti aventi come scopo sia la finalità idraulica che la valorizzazione delle specie più pregiate, anche attraverso la selezione dei nuclei e delle ceppaie più dense per ragioni strutturali e di evoluzione vegetativa.

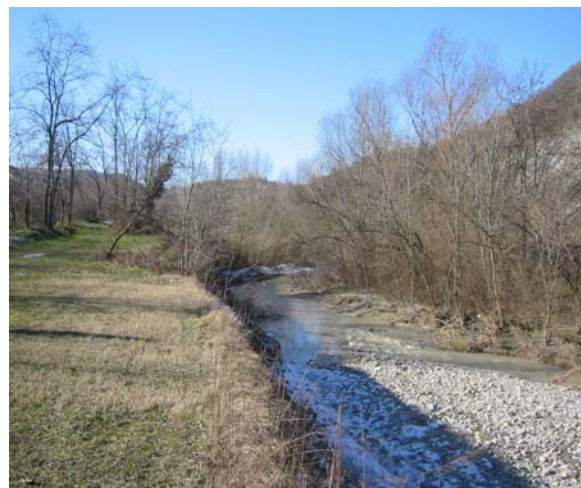
Transetto vegetazionale e immagine fotografica della sezione

L'alveo è moderatamente incassato. Le sponde risultano in erosione ed a tratti sono presenti depositi alluvionali di ghiaia. In destra idrografica i terrazzi sono interessati da intense attività agricole, i versanti in sinistra sono invece caratterizzati da zone incolte arbustate e fenomeni di dissesto idrogeologico. Di conseguenza la fascia riparia risulta fortemente degradata in prossimità dei coltivi e presente, anche se con evidenti regressi strutturali e specifici per la notevole diffusione della robinia, sulla sponda opposta.

Reimpianto di specie arboree ed arbustive nei tratti attualmente privi di vegetazione. Diradamenti a carico delle piante deperienti e valorizzazione specifica, anche per finalità idraulica.

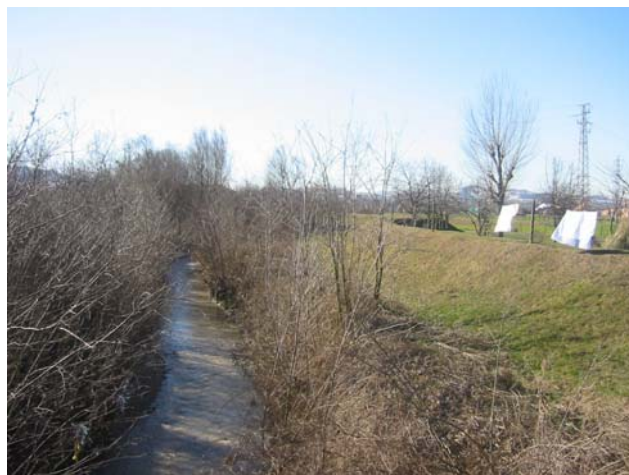
Transetto vegetazionale e immagine fotografica della sezione

Il torrente scorre tra strette arginature. La vegetazione riparia allo stato arboreo ed arbustivo appare fortemente degradata nella struttura e nella composizione specifica con piante troncate e piegate e prevalenza di robinia rispetto alle altre specie. Sono pressoché assenti gli arbusti tipici ripariali (salici, olivello spinoso).

Graduale arricchimento specifico mediante inserimento di arbusti a difesa delle sponde e piante arboree in golenale; diradamento a carico delle piante deperienti per finalità idrauliche e contenimento della diffusione di robinia e rovi.

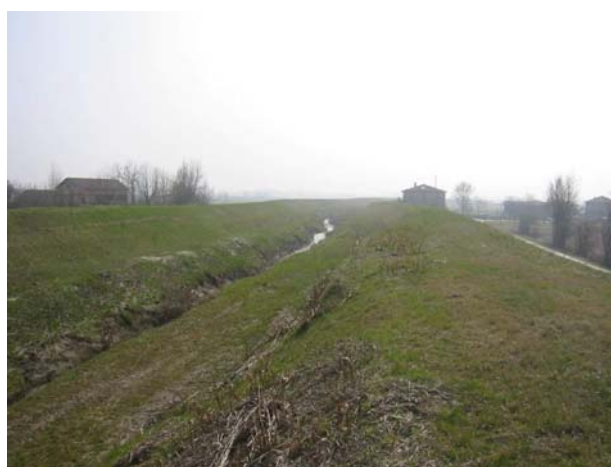
Transetto vegetazionale e immagine fotografica della sezione

Il torrente scorre rettilineo tra strette arginature. La copertura vegetazionale arborea ed arbustiva riparia risulta assente. Le basse sponde risultano in erosione con vegetazione annuale fortemente disturbata e degradata.

Consolidamento dei tratti in erosione mediante l'utilizzo di tecniche di ingegneria naturalistica.

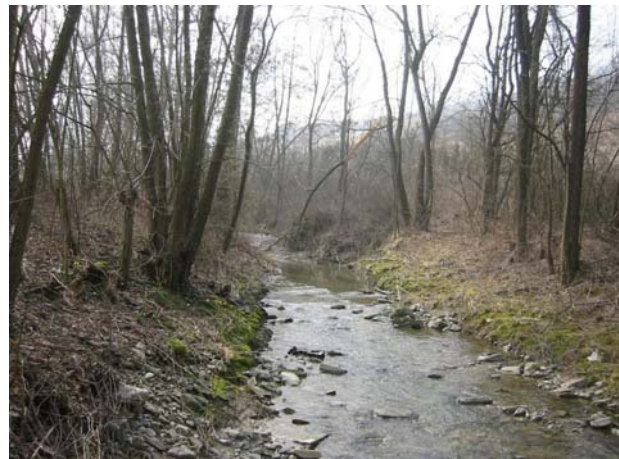
Transetto vegetazionale e immagine fotografica della sezione

L'alveo del torrente scorre tra fasce ripariali arboree moderatamente degradate con presenza di pioppi e robinia. A tratti il disturbo antropico è maggiore con attività agricole che si estendono fin sulle sponde (frutteti). L'uso del suolo prevalente è a bosco e fasce arbustive sui calanchi.

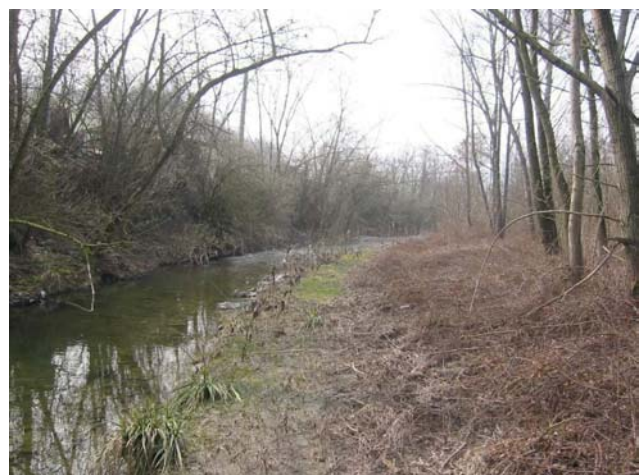
Transetto vegetazionale e immagine fotografica della sezione

L'alveo del torrente scorre tra fasce ripariali arboree degradate con presenza di pioppi, salici, robinia e qualche pianta di sambuco. A tratti il disturbo antropico è maggiore con interruzioni della fascia riparia. In sinistra orografica corre la strada comunale di accesso alla valle. Sono presenti attività agricole con uso del suolo a seminativo, vigneto e frutteto. Il bosco è diffuso sui versanti più pendenti.

Diradamenti delle piante instabili e seccaggnose e per finalità idraulica. Eventuale copertura delle sponde nude con arbusti di salice. Interventi selvicolturali di contenimento della robinia e di diffusione delle altre specie autoctone.

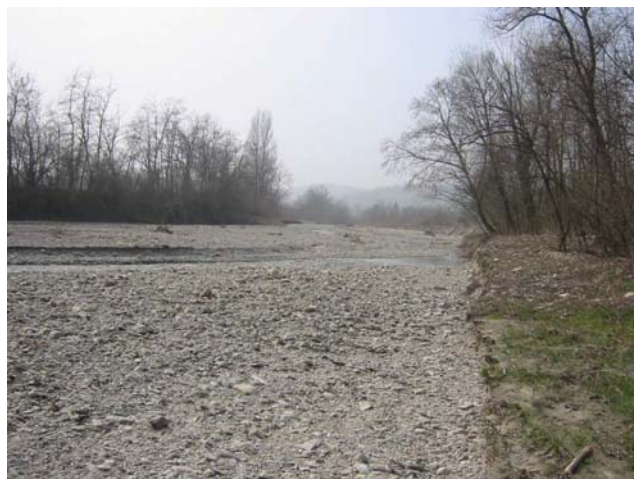
Transetto vegetazionale e immagine fotografica della sezione

Esteso alveo con abbondante presenza di ciottoli e ghiaia. Il torrente scorre all'interno di basse sponde soggette ad erosione con presenza sporadica di vegetazione erbacea ed arbustiva nel greto. La vegetazione riparia risulta discontinua per la presenza di attività agricole di tipo intensivo (frutteti, vigneti). Sono inoltre diffusi seminativi e prati nella fascia retrostante verso al collina. Il bosco ricopre solo le aree a maggiore pendenza e gli impluvi (fossi). Sulle ripe sono presenti tratti discontinui con pioppi e salici arbustivi.

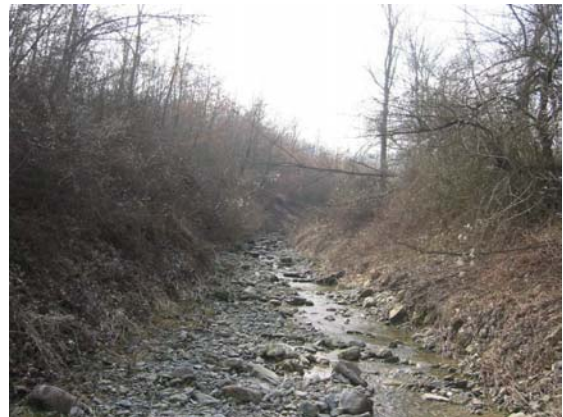
Transetto vegetazionale e immagine fotografica della sezione

Il torrente scorre in un alveo ai margini della strada comunale di accesso alla valle. Sono presenti attività agricole con uso del suolo a seminativo, vigneto e frutteto. Il bosco è diffuso sui versanti. La vegetazione riparia si presenta in mediocre sviluppo vegetativo e con forte degrado specifico e diffusione della robinia. In diversi tratti la fascia risulta di limitata ampiezza a causa degli elementi antropici e delle caratteristiche orografiche dei versanti.

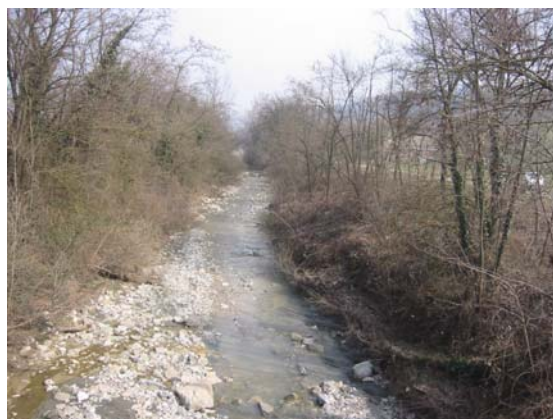
Transetto vegetazionale e immagine fotografica della sezione

Il torrente scorre in un alveo ai margini della strada comunale di accesso alla valle. Sono presenti attività agricole con uso del suolo a seminativo, vigneto e frutteto. La vegetazione riparia si presenta in mediocre sviluppo vegetativo e con forte degrado specifico e diffusione della robinia. In diversi tratti la fascia risulta di limitata ampiezza a causa degli elementi antropici.

Diradamenti da effettuare sulle piante deperienti e per finalità idraulica. Eventuale copertura delle sponde nude con arbusti di salice. Interventi selvicolturali per contenere lo sviluppo della robinia.

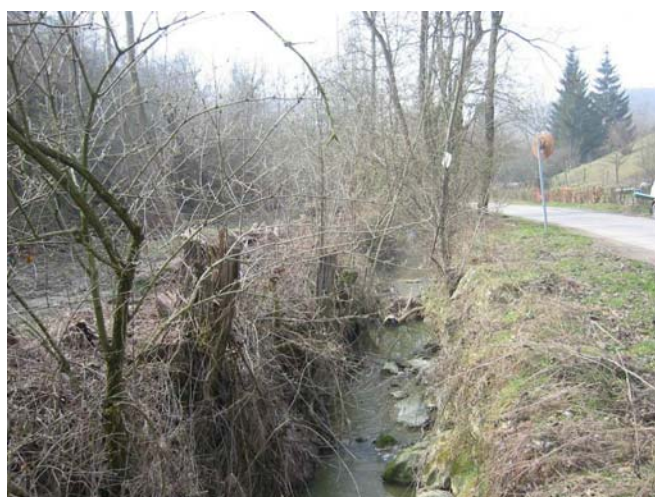
Transetto vegetazionale e immagine fotografica della sezione

Il torrente scorre in un incassato e stretto alveo ai margini della strada comunale di accesso alla valle. Sono presenti attività agricole con uso del suolo a seminativo, vigneto e frutteto. La vegetazione riparia risulta presente in modo discontinuo e fortemente degradato a causa di tagli diffusi e incontrollati, con ampia diffusione della robinia.
