MANUALE TECNICO

LIFE RINASCe

LIFE13 ENV/IT/000169

**INTERVENTI
DI RIQUALIFICAZIONE INTEGRATA
IDRAULICO-AMBIENTALE DEI CANALI
REALIZZATI CON
IL PROGETTO LIFE RINASCe**

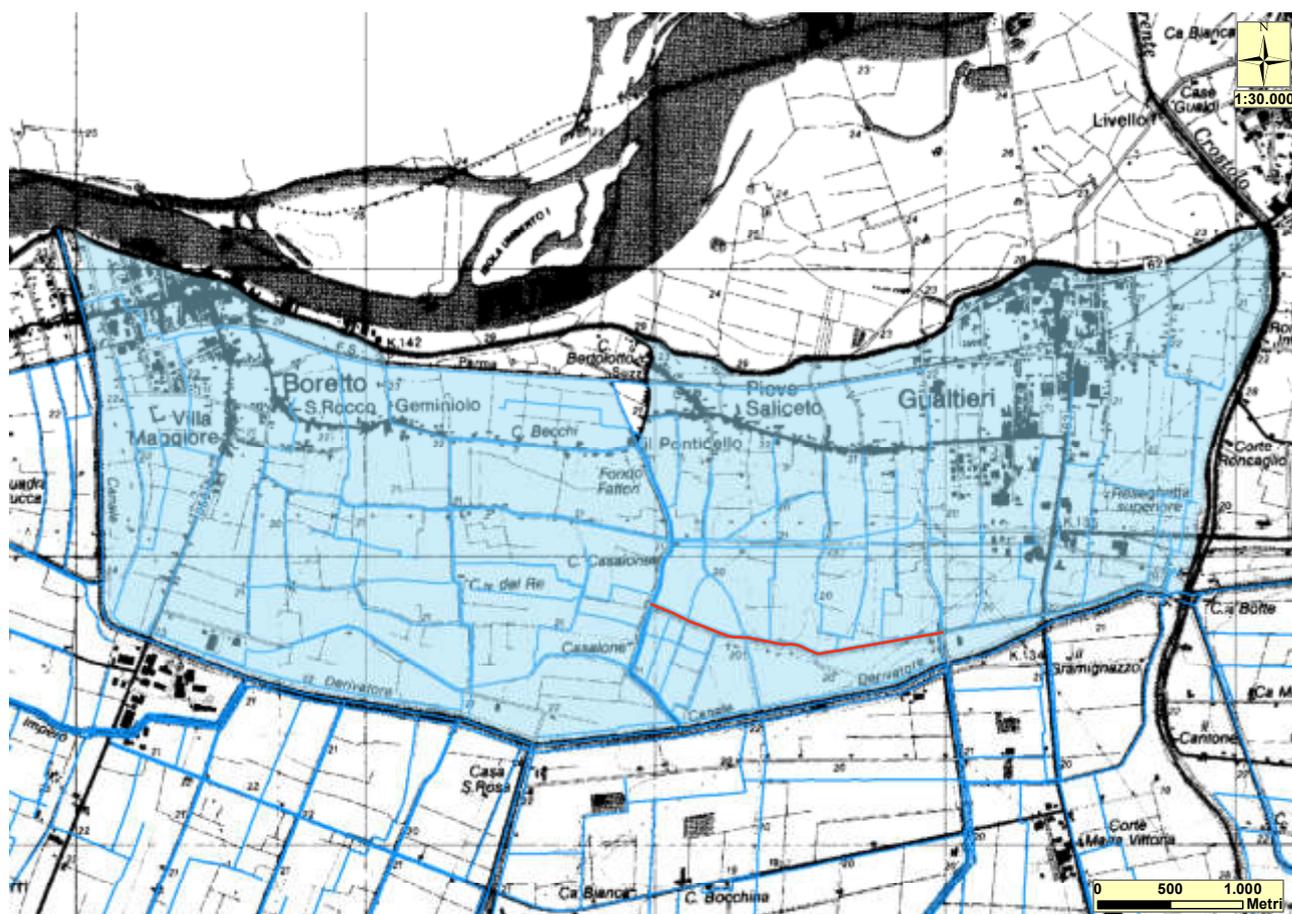
Figura 2 – Bacino scolante del Collettore Alfiere (il tratto di intervento è indicato in rosso)

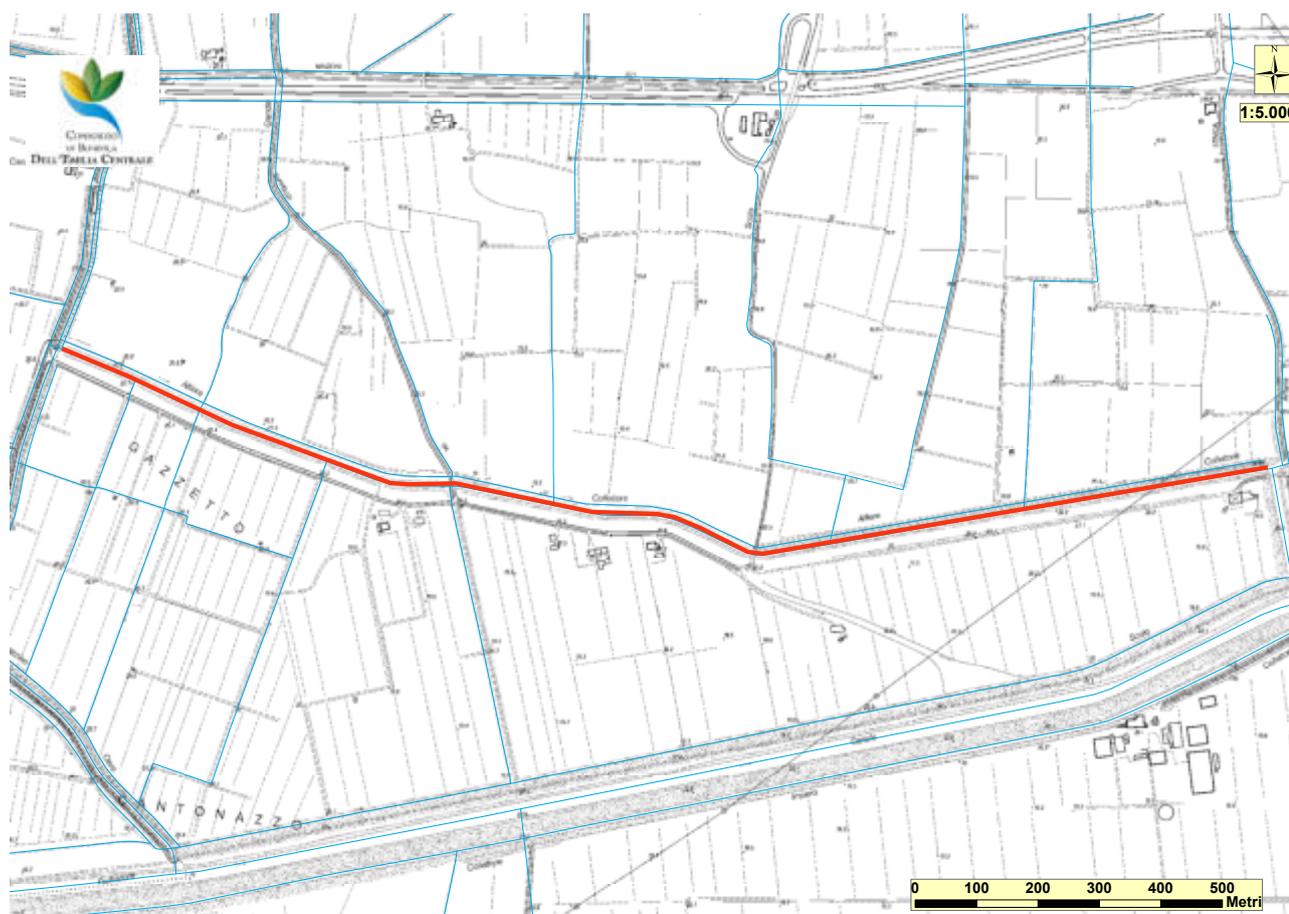
Figura 3 – Tratto di intervento sul Collettore Alfiere

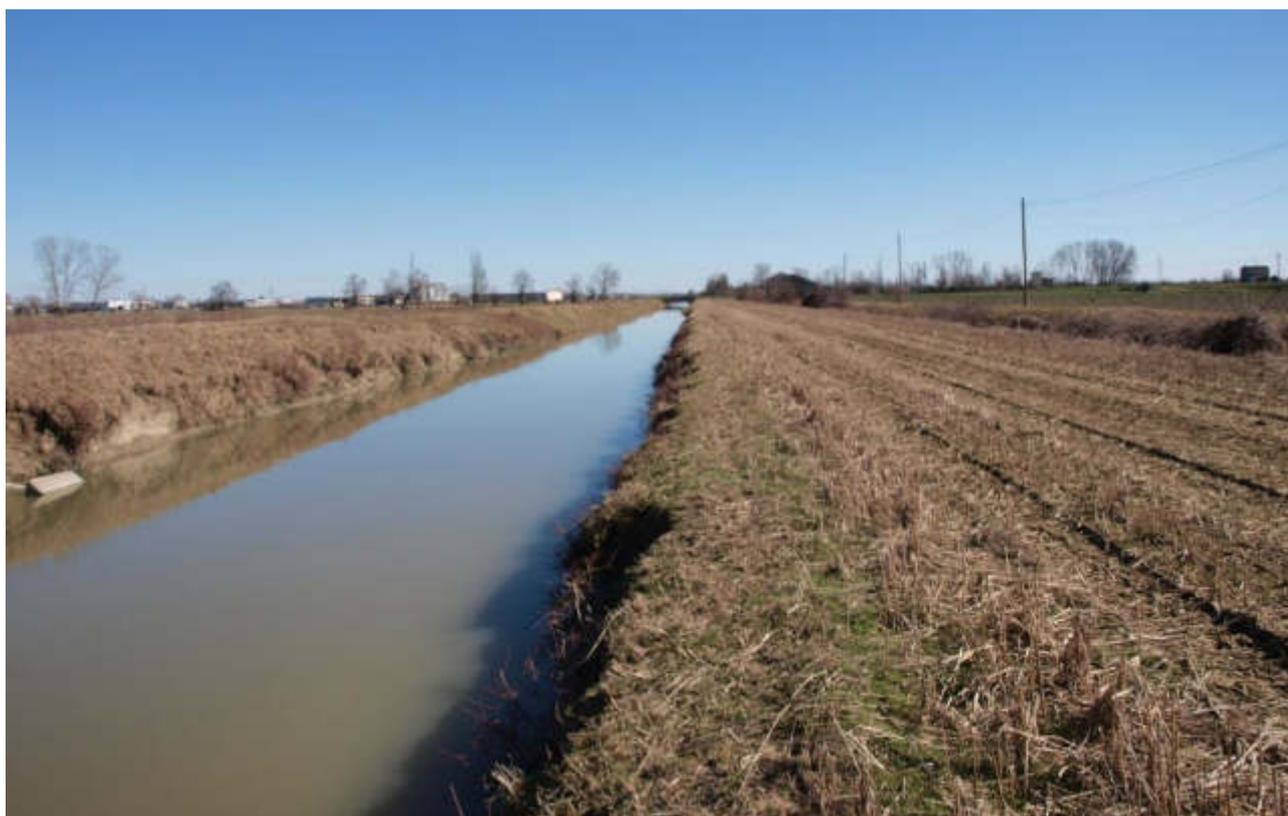
Figura 5 – Collettore Alfieri prima della realizzazione degli interventi (2009). A destra la banca oggetto di intervento (larghezza variabile dai 10 ai 20 m)

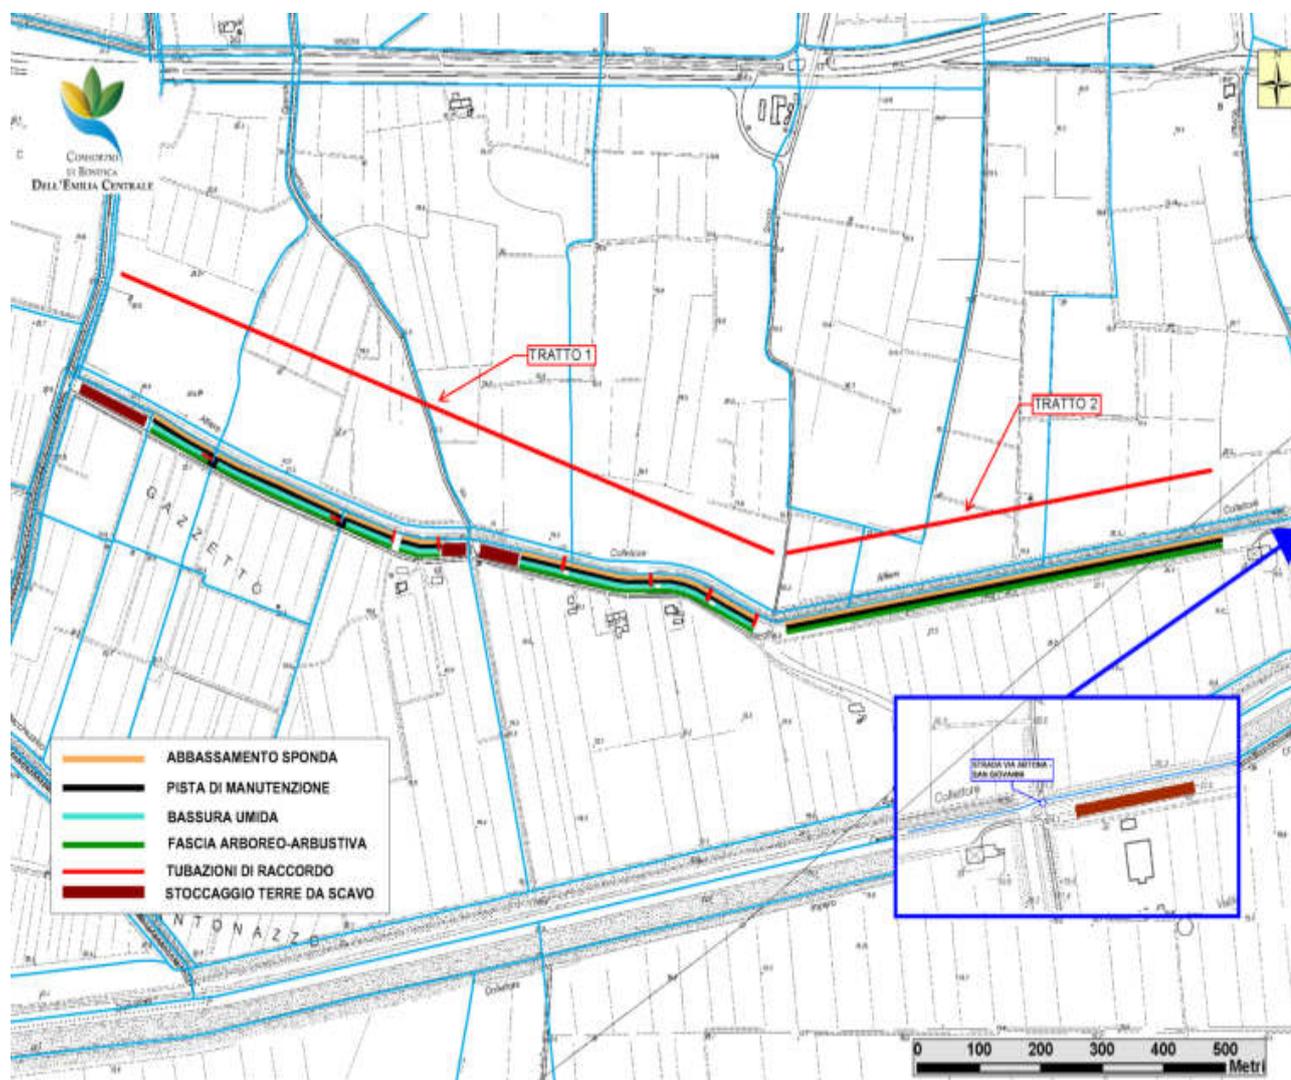
Figura 6 – Localizzazione degli interventi lungo il Collettore Alfieri

- Tratto 1, dall'inizio del canale al ponte di via Madonna, per una lunghezza di 1.200 m
- Tratto 2, tra il ponte di via Madonna e il ponte di via S. Giovanni, per una lunghezza di 800 m

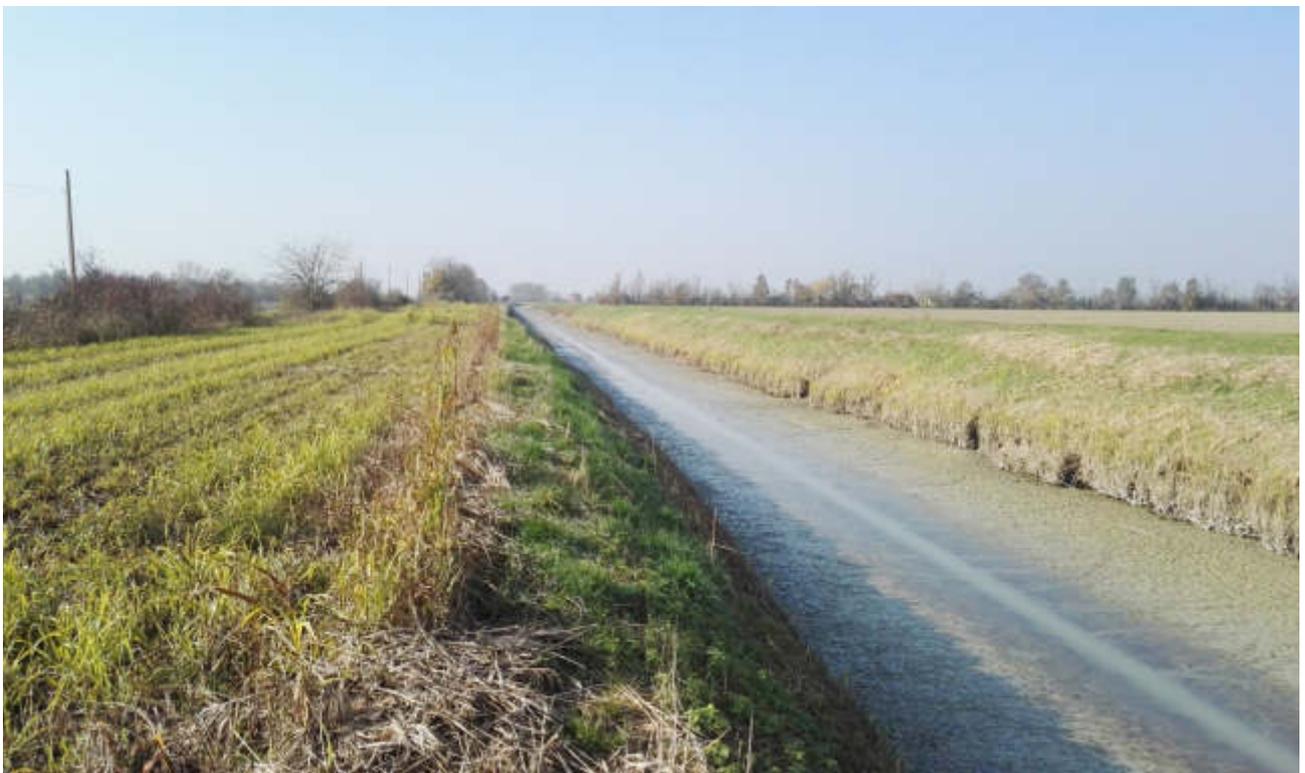
Figura 7 – Tratto 1 di intervento sul Collettore Alfieri

Nel Tratto 1 (Figura 7) sono state definite le sezioni di progetto mostrate a titolo esemplificativo in Figura 8.

A fianco della sponda ribassata il progetto ha previsto di creare la pista di manutenzione per i mezzi del Consorzio, lasciata alla colonizzazione delle specie erbacee e di interesse floristico. Tale pista è stata dimensionata come larga 5 m, in posizione più arretrata rispetto alla situazione ante operam e ad una quota maggiore di circa 30 cm, grazie al riporto delle terre da scavo ricavate dallo sbancamento.

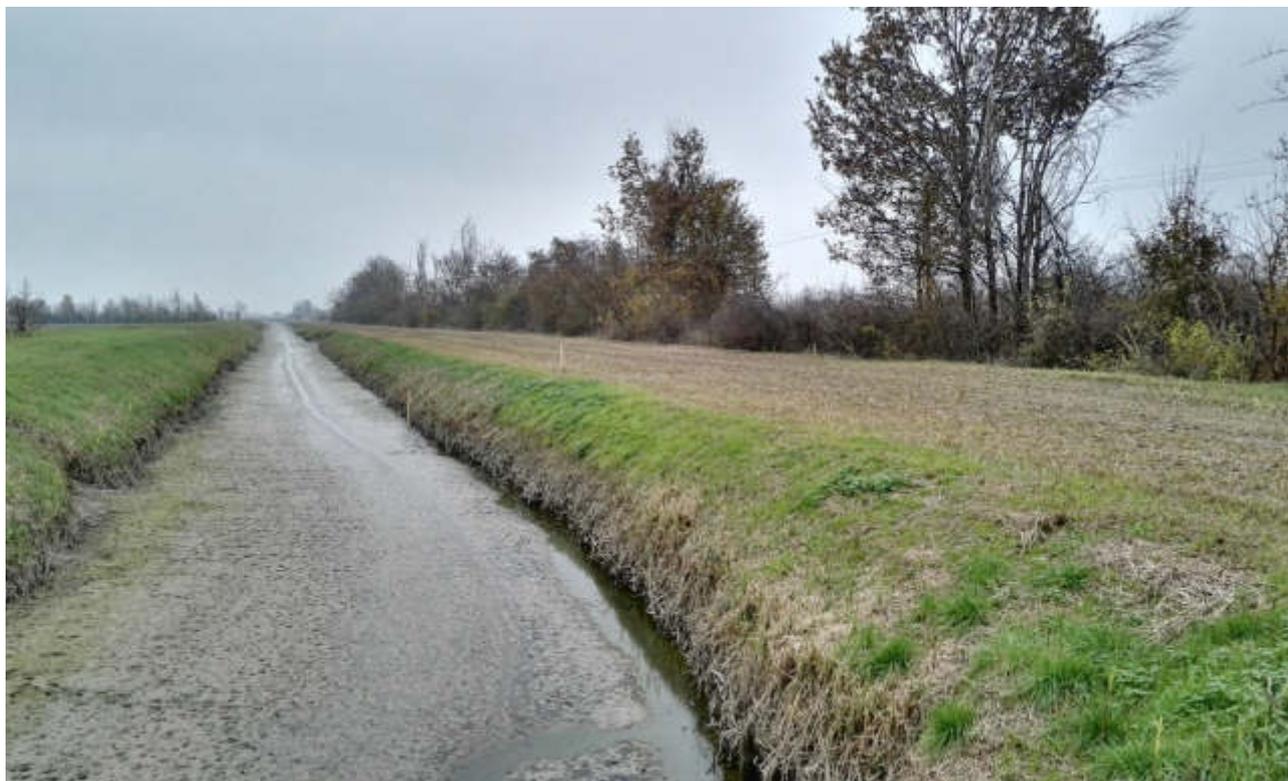
Figura 9 – Tratto 2 di intervento sul Collettore Alfieri, vista verso valle (alveo a sinistra, banca esistente a destra)

Nel Tratto 2 (Figura 9) sono invece state definite le sezioni di progetto mostrate a titolo esemplificativo in Figura 10.

Come per il tratto 1, l'intervento prevede di diminuire la pendenza della sponda a diretto contatto con l'alveo di magra, fino a portarla ad un'inclinazione di 1:2 o inferiore, al fine di favorire la colonizzazione di specie elofitiche.

A fianco della sponda ribassata è stata creata la pista di manutenzione per i mezzi del Consorzio, lasciata alla colonizzazione delle specie erbacee e di interesse floristico.

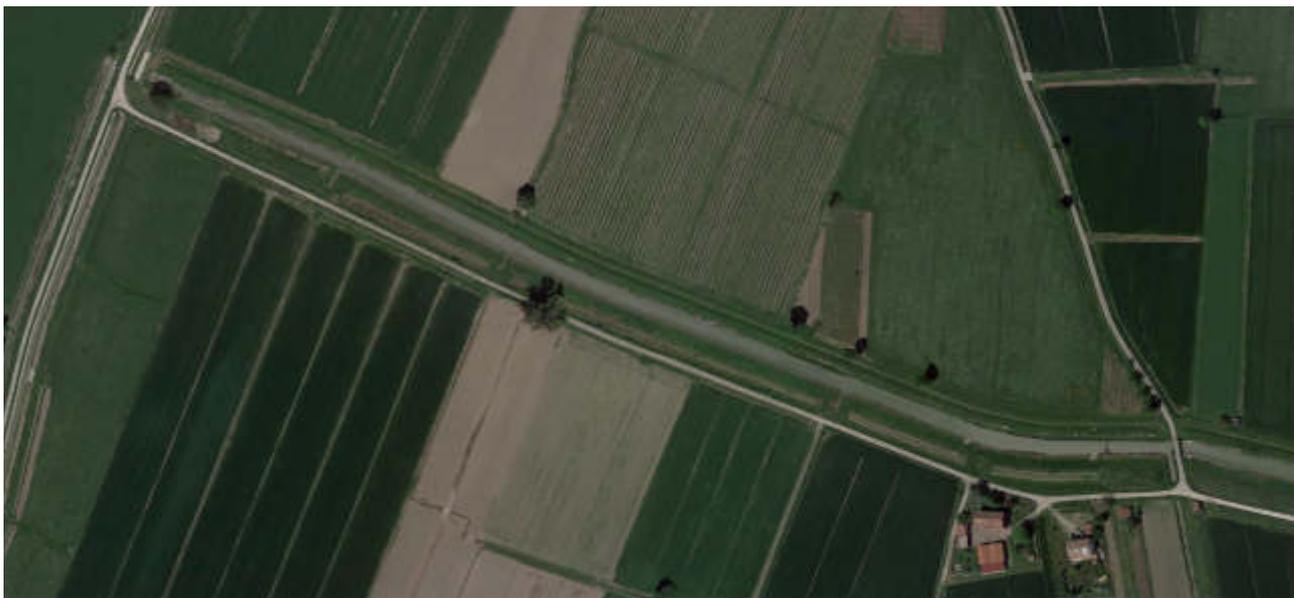
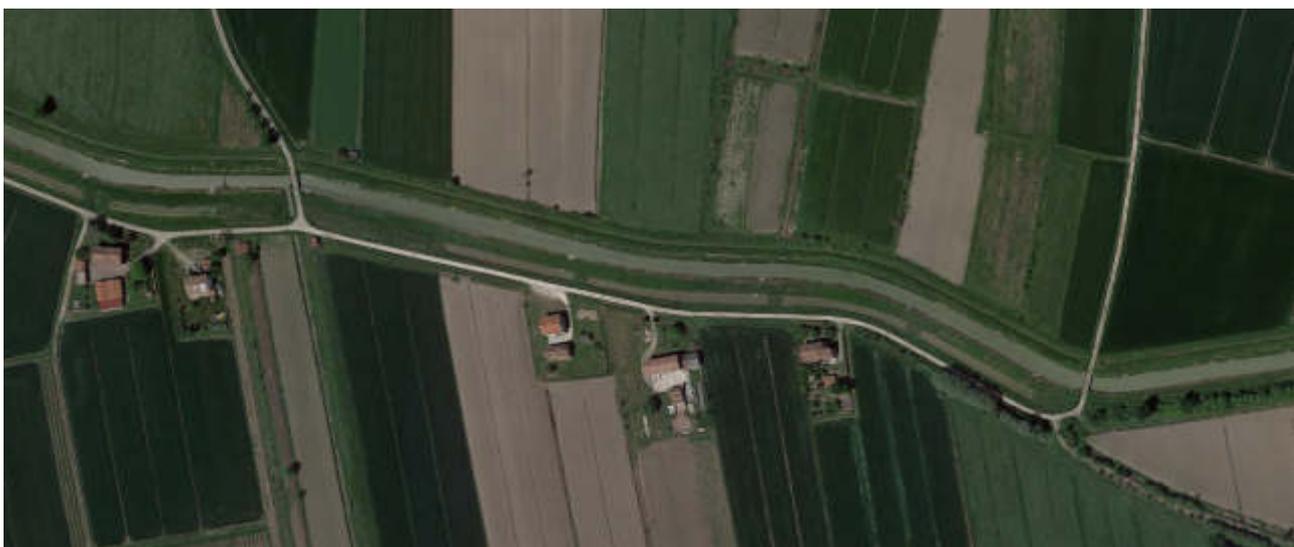
Figura 15 – Le bassure umide presenti in destra idrografica nel Tratto 1 del Collettore Alfieri

L'intervento ha previsto lo scavo nel solo tratto 1 di una bassura umida di forma allungata parallela all'alveo di magra, ricavata nella parte più esterna della banchina di circa 20 m ivi presente, per una lunghezza complessiva di circa 850 m, per un volume complessivo di scavo di circa 4.500 mc.

La bassura è costituita in realtà da 8 zone umide poste l'una in serie all'altra, scavate secondo quanto riportato nella sezione tipologica di Figura 16: ampiezza in sommità di 8 m, ampiezza al fondo di 3,5 m, profondità di circa 0,9 m e sponde con pendenza variabile tra 1:2 e 1:3. Le bassure sono state posizionate come rappresentato in planimetria e nelle immagini seguenti.

La scelta di realizzare 8 zone umide separate è dovuta alla presenza di canalini di scolo che si immettono in destra idrografica nel Collettore Alfieri attraversando l'intera banca, di una tubazione irrigua trasversale al canale e del ponte di via Zappello, che nell'insieme dividono la banca in porzioni separate.

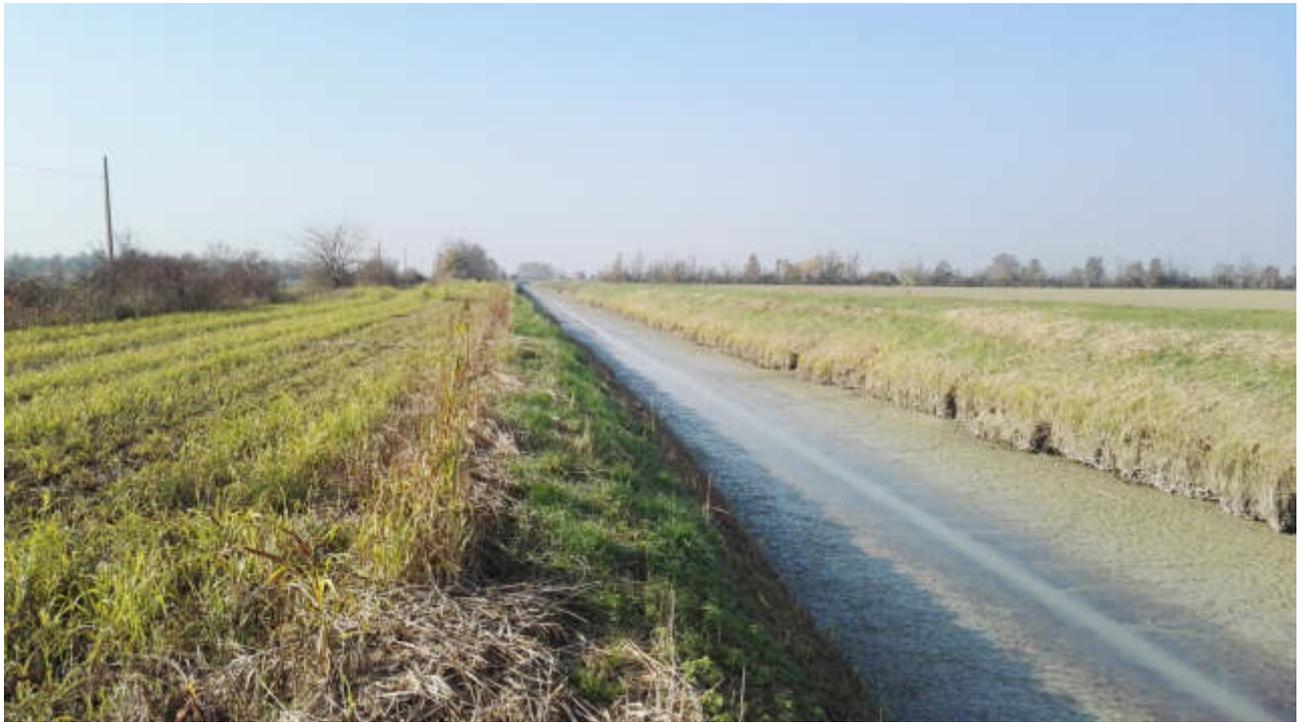
Figura 17 – Collettore Alfieri prima dell'intervento (2015)

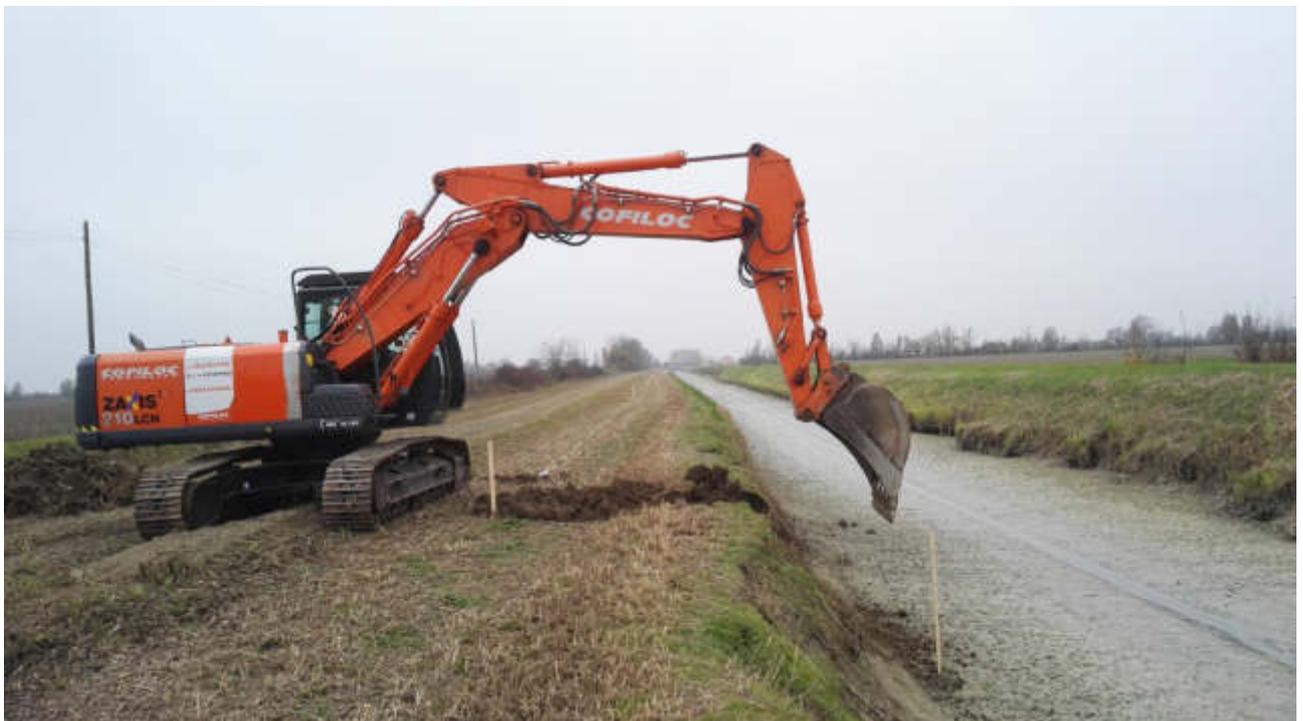
Figura 18 – Collettore Alfieri. Riprofilatura della sponda (autunno 2015)

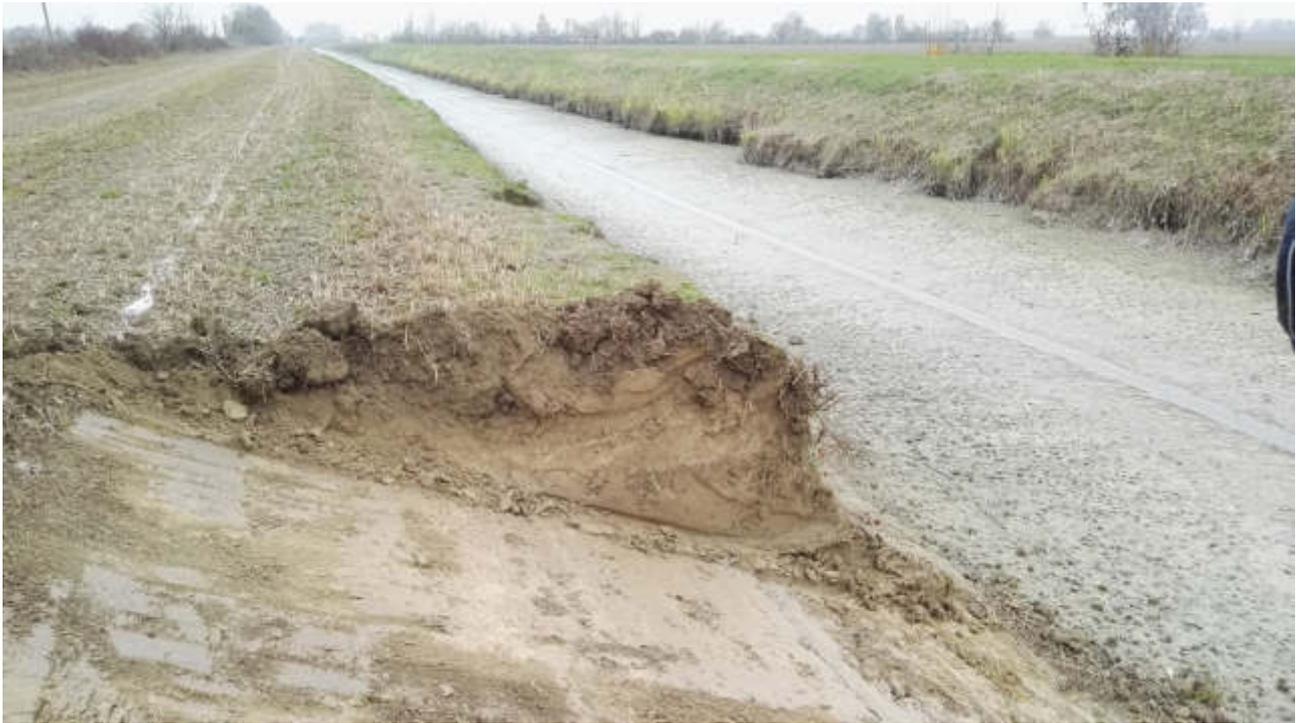
Figura 19 – Collettore Alfieri. Riprofilatura della sponda (autunno 2015)

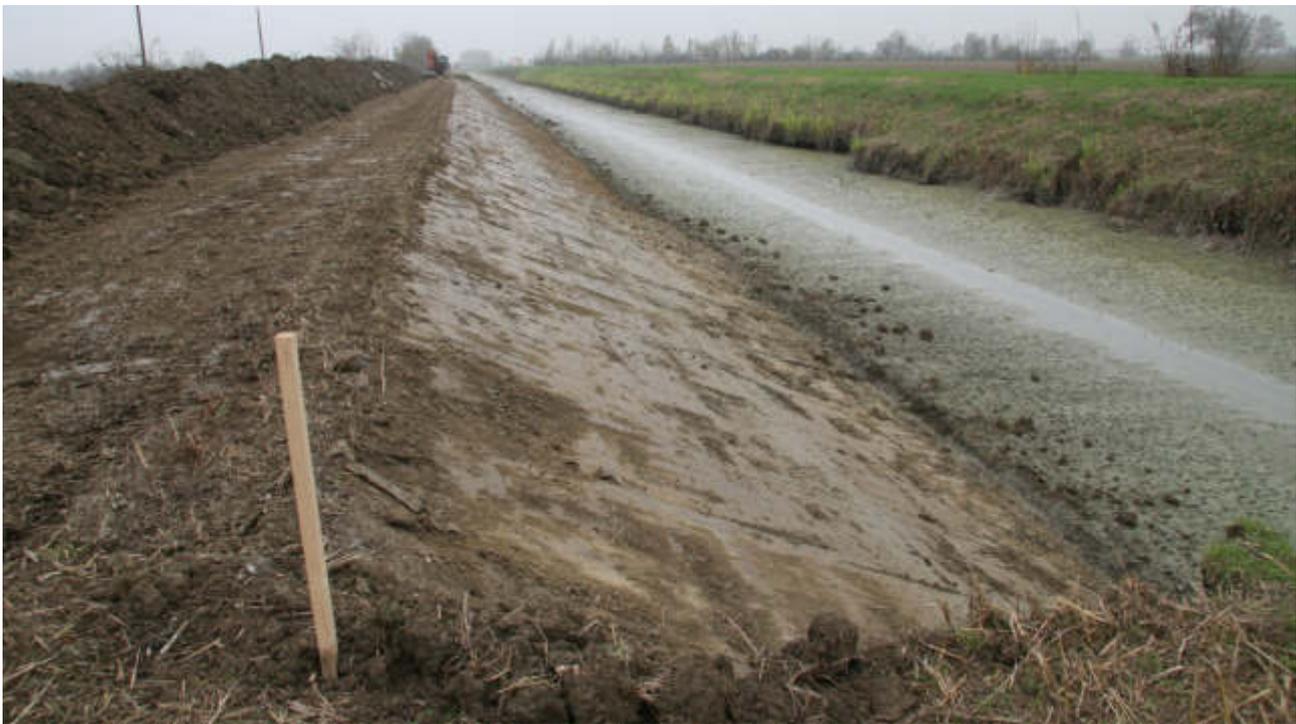
Figura 20 – Collettore Alfieri. Riprofilatura della sponda (autunno 2015)

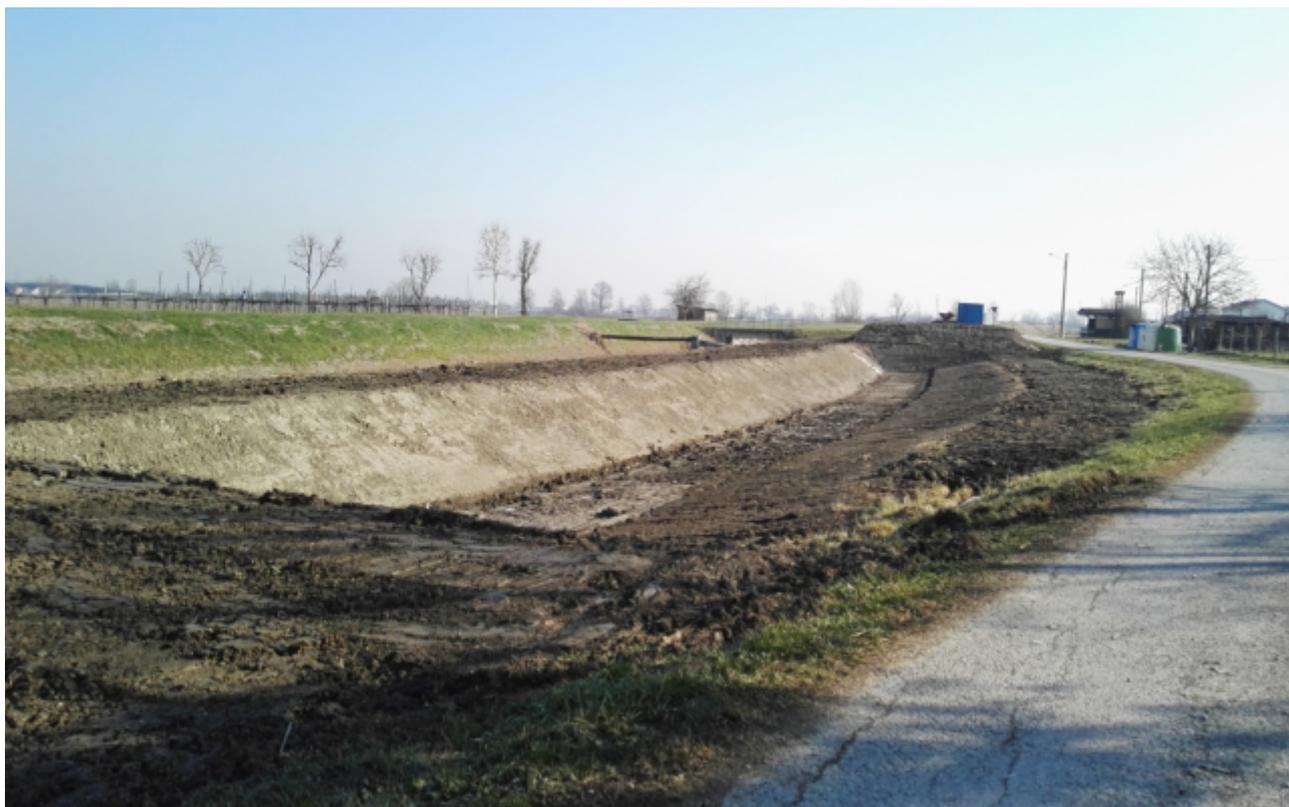
Figura 21 – Collettore Alfieri al termine degli scavi delle bassure umide (novembre 2015)

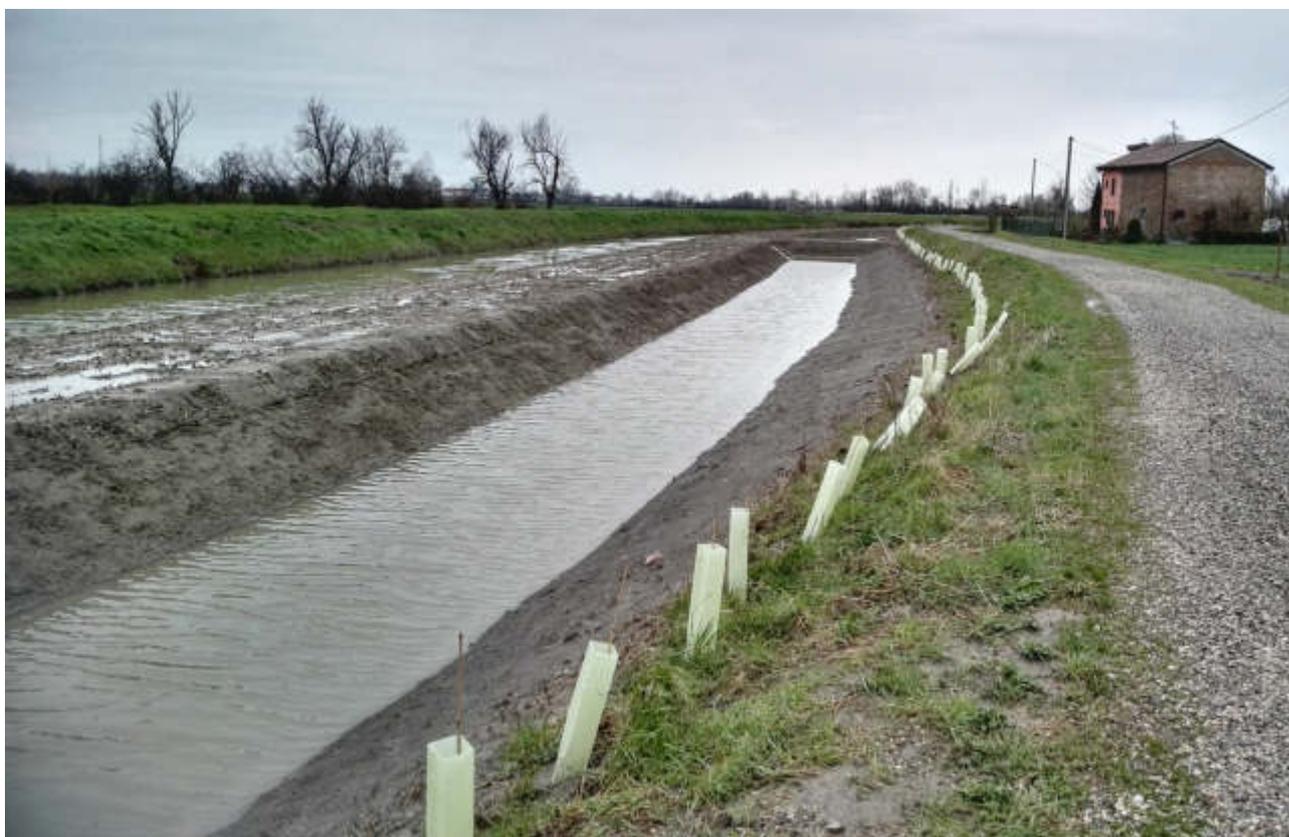
Figura 22 – Collettore Alfieri a due mesi dagli scavi: prime piogge. Particolare di una bassura umida (febbraio 2016)

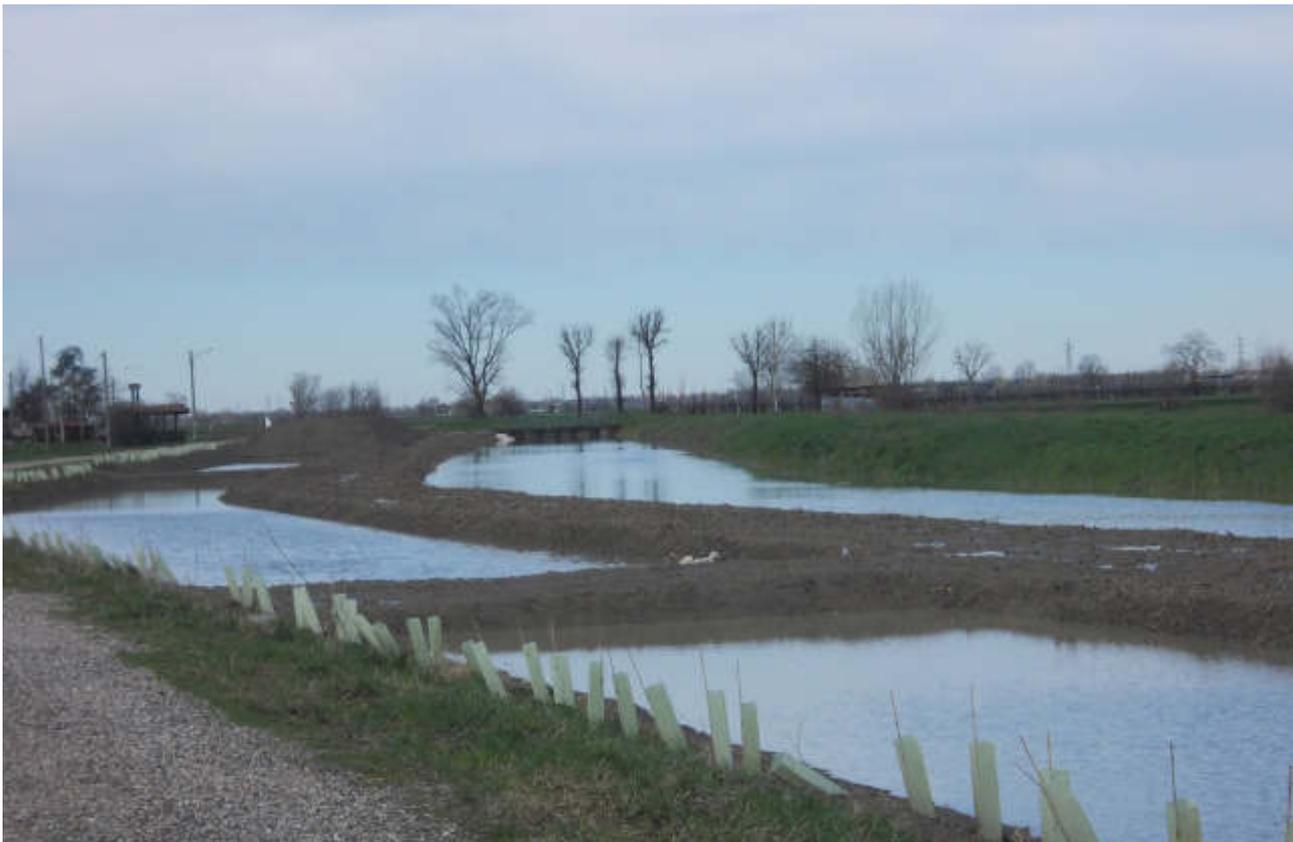
Figura 23 – Collettore Alfieri a due mesi dagli scavi: prime piogge. Particolare di una bassura umida (febbraio 2016)

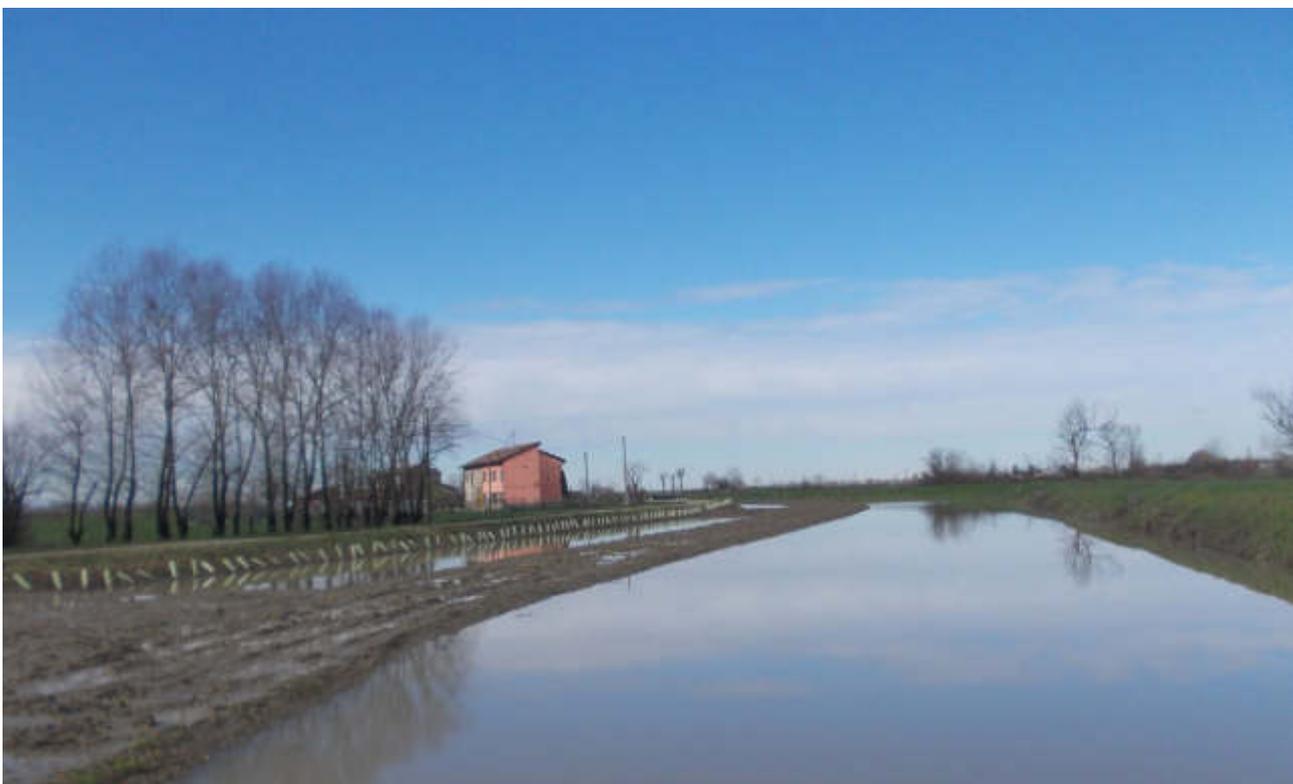
Figura 24 – Collettore Alfieri a due mesi dagli scavi: prime piogge. Collettore in primo piano e bassura umida sullo sfondo (febbraio 2016)

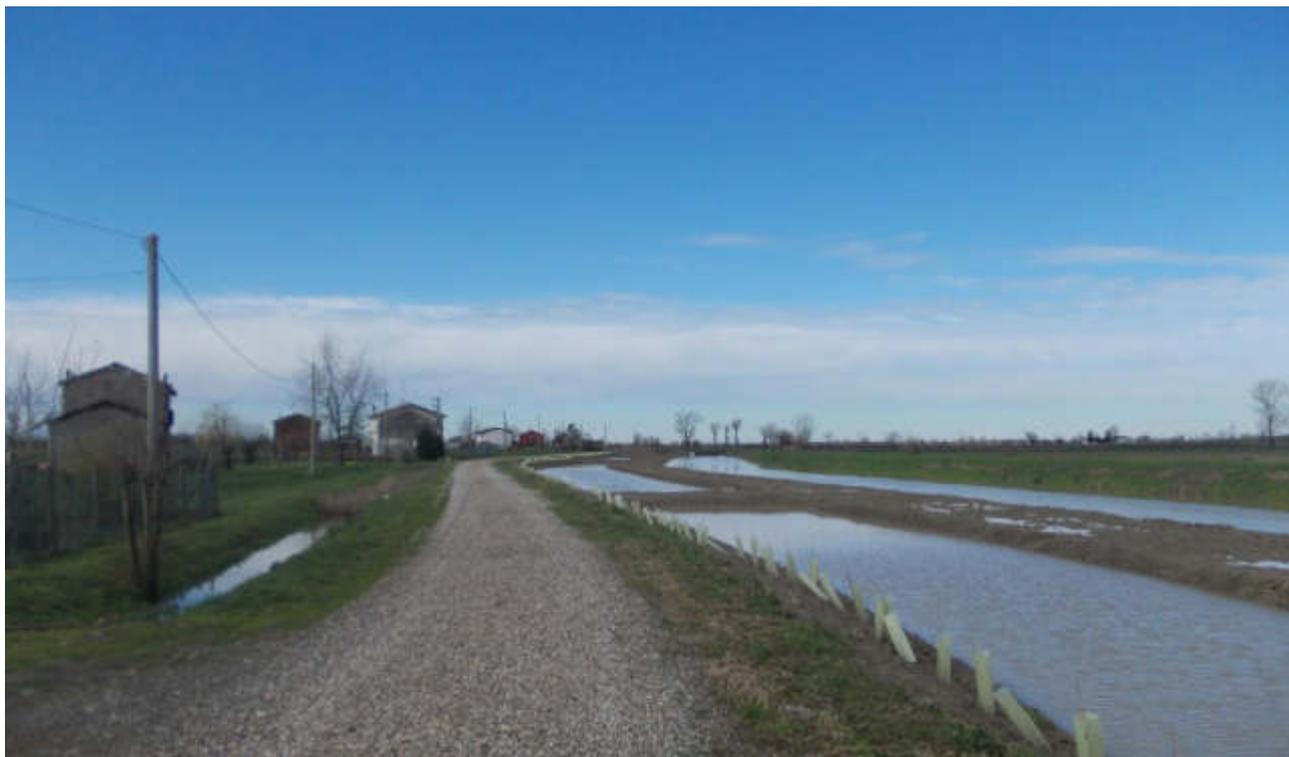
Figura 25 – Collettore Alfieri a due mesi dagli scavi: prime piogge. Particolare di una bassura umida (febbraio 2016)

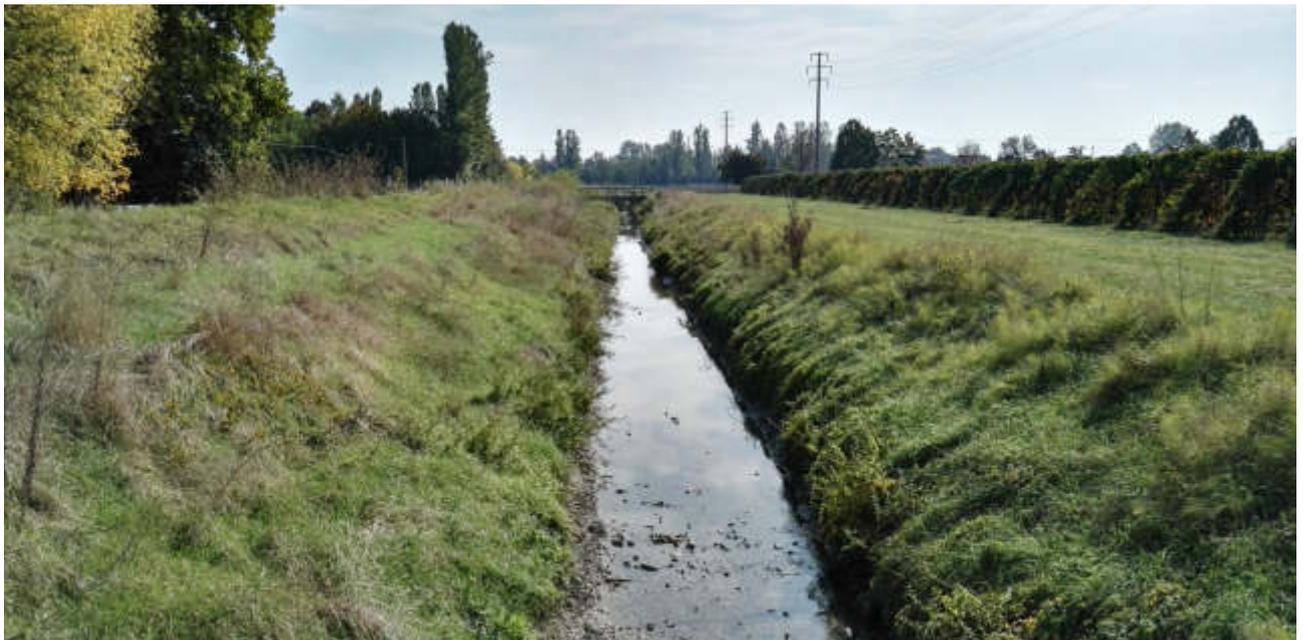
Figura 35 – Diversivo Fossa Nuova Cavata

Il canale si presenta ad andamento rettilineo e sezione geometrica di forma trapezoidale, senza alcuna banca interna. Non sono presenti aree inondabili connesse al canale e la portata in eccesso è smaltita tramite impianto idrovoro posto sulla rete consortile. Il canale scorre in trincea, parallelo al condotto Gusmea, irriguo e arginato. Il Diversivo è pressoché privo di una fascia riparia e nell’alveo di magra la presenza di vegetazione acquatica è limitata e comunque controllata da operazioni di manutenzione periodica da parte del Consorzio.

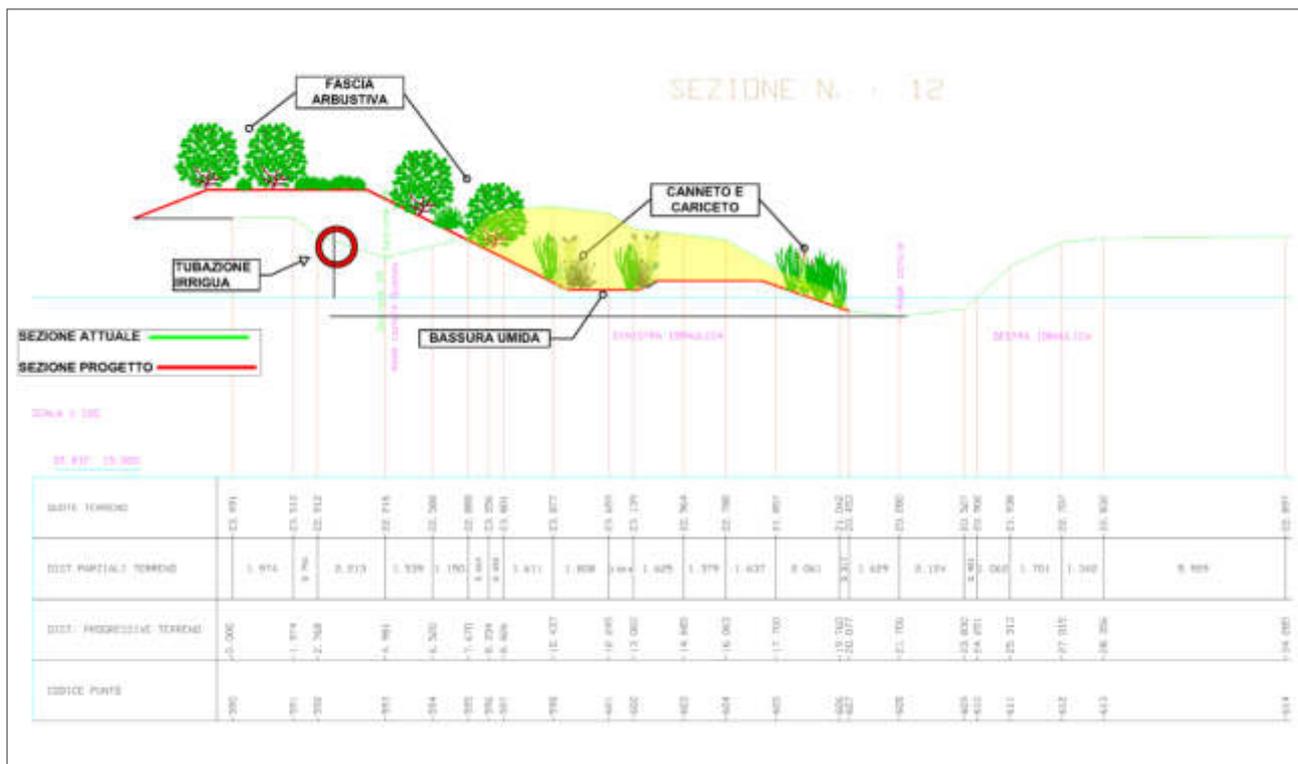
L'ampliamento del canale è stato realizzato secondo quanto indicato dalla sezione tipologica di Figura 37.

Figura 37 – Sezione tipologica di sbancamento; in verde è indicata la sezione nello stato attuale, mentre in rosso quella nello stato di progetto

- un’area colonizzata da elofite (canneto, cariceto, tifeto, ecc.) lungo la sponda prossima all’alveo di magra, in cui la presenza ipotizzata di elofite mantenute e non sfalciate al piede di sponda permette di incrementare i microhabitat presenti, utili in particolare per ittiofauna, anfibi e avifauna
- una zona colonizzata da specie erbacee e di interesse floristico in corrispondenza della pista di manutenzione del Consorzio e delle scarpate del rilevato di ricoprimento della nuova tubazione irrigua
- una fascia riparia arboreo-arbustiva sulla sommità del rilevato arginale, che crea le condizioni idonee per avifauna e fauna terrestre

L'intervento ricalca le scelte progettuali adottati per gli altri 3 canali oggetto di intervento del LIFE RINASCE, descritti al Par. "Incremento della dotazione arboreo-arbustiva del canale" inerente il progetto del Collettore Alfieri, a cui si rimanda per ulteriori dettagli: nel caso in oggetto l'intervento è stato attuato, come indicato in Figura 37, per una lunghezza di 900 m su tre file, per un totale di 2.700 m di fascia riparia messa a dimora.

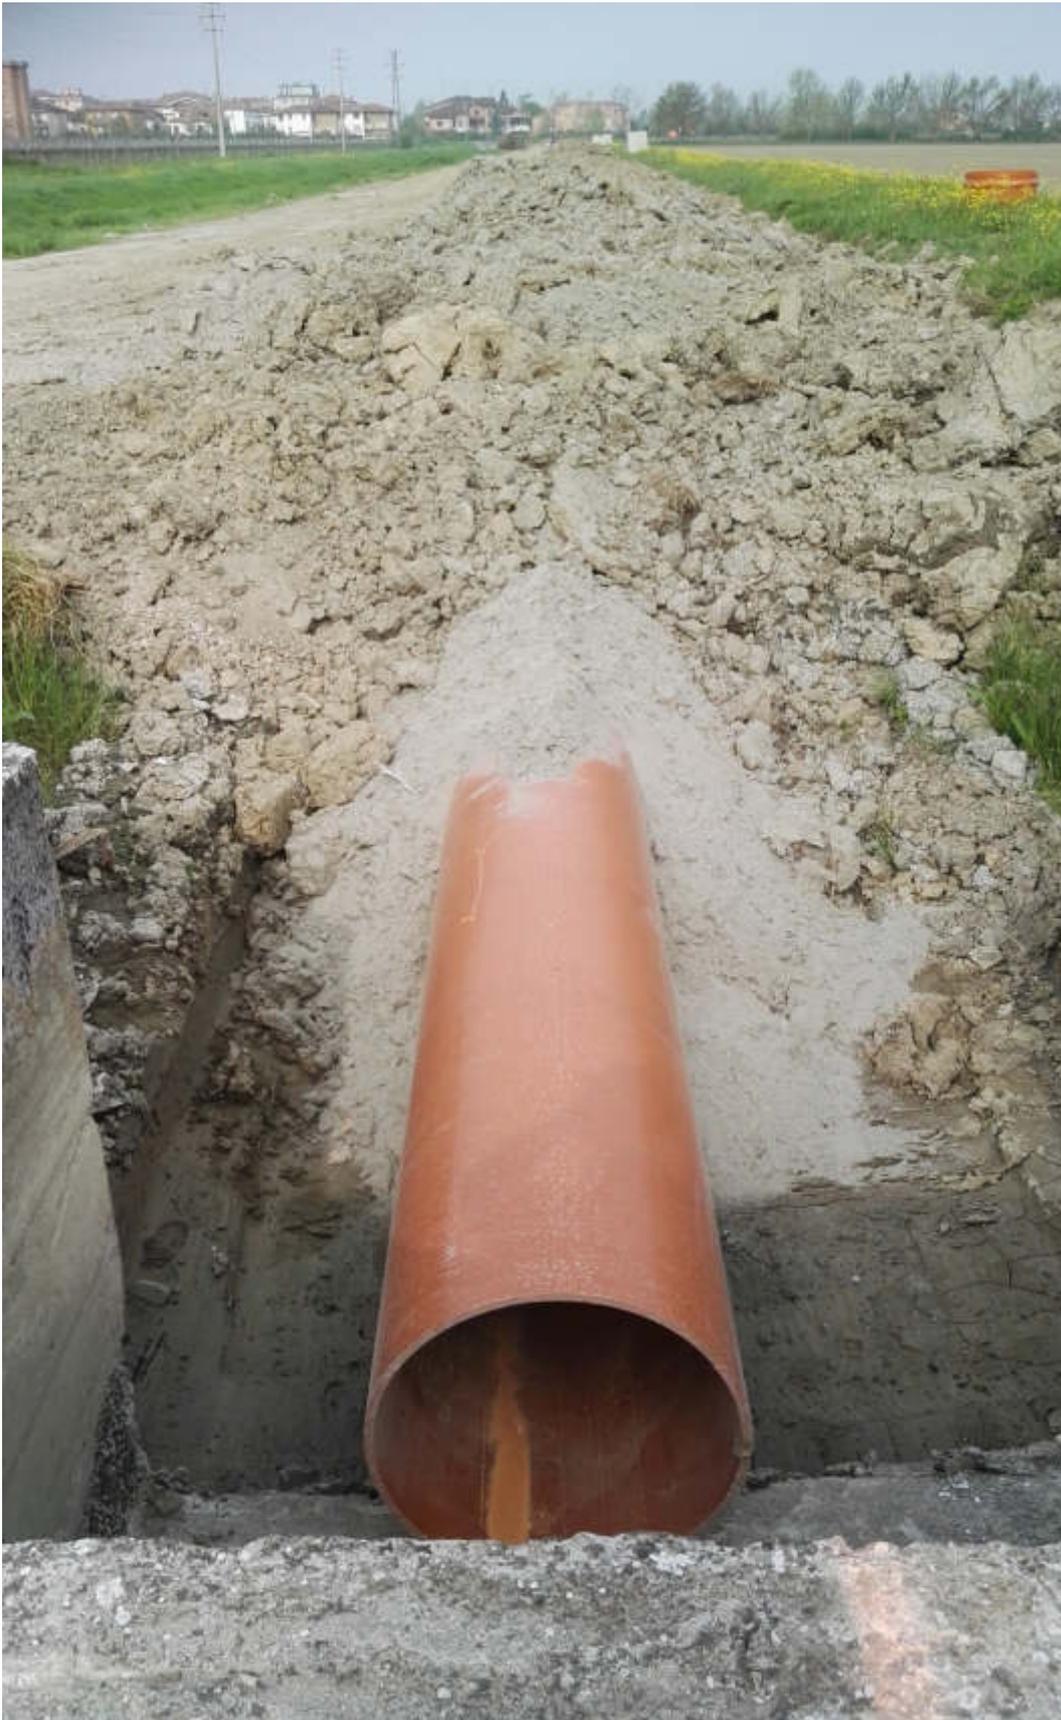
Figura 40 - Diversivo Fossa Nuova Cavata – Tubazione sostitutiva del Condotto Gusmea (2016)
