MANUALE TECNICO

LIFE RINASCe

LIFE13 ENV/IT/000169

**INTERVENTI
DI RIQUALIFICAZIONE INTEGRATA
IDRAULICO-AMBIENTALE DEI CANALI
REALIZZATI CON
IL PROGETTO LIFE RINASCe**

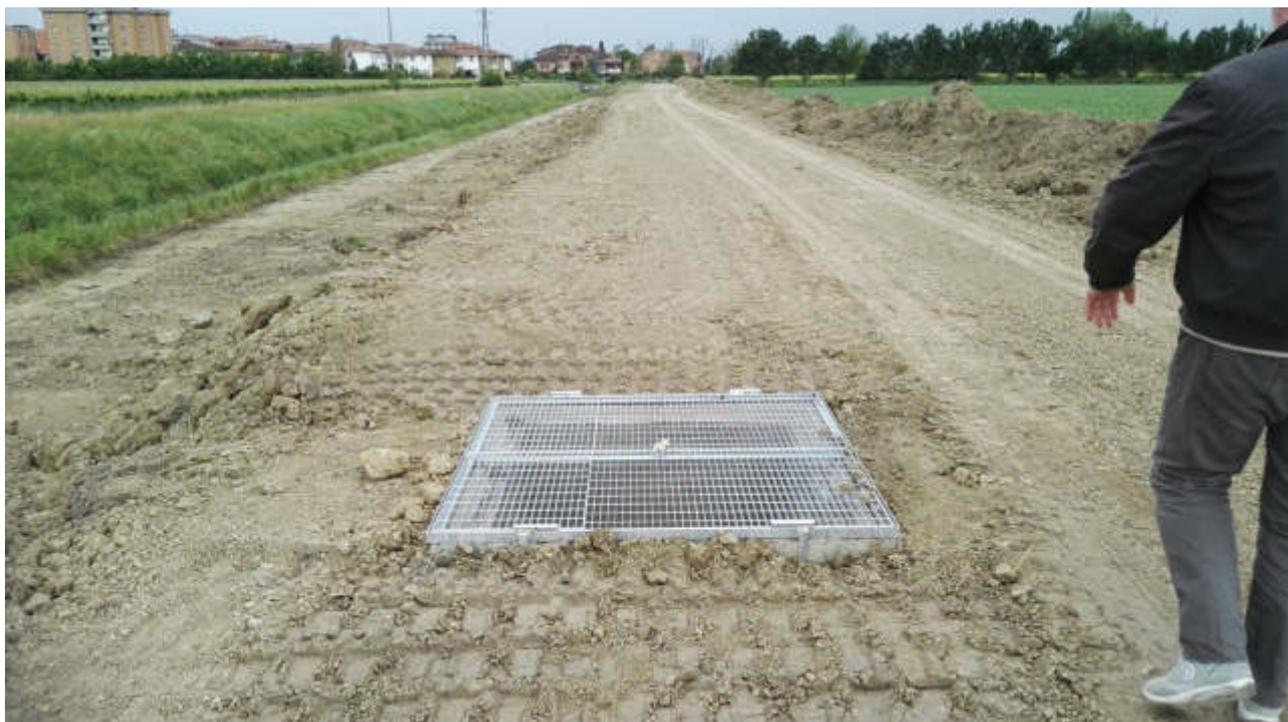
Figura 41 - Diversivo Fossa Nuova Cavata – Pozzetto ispettivo a servizio della tubazione sostitutiva del Condotto Gusmea (2016)

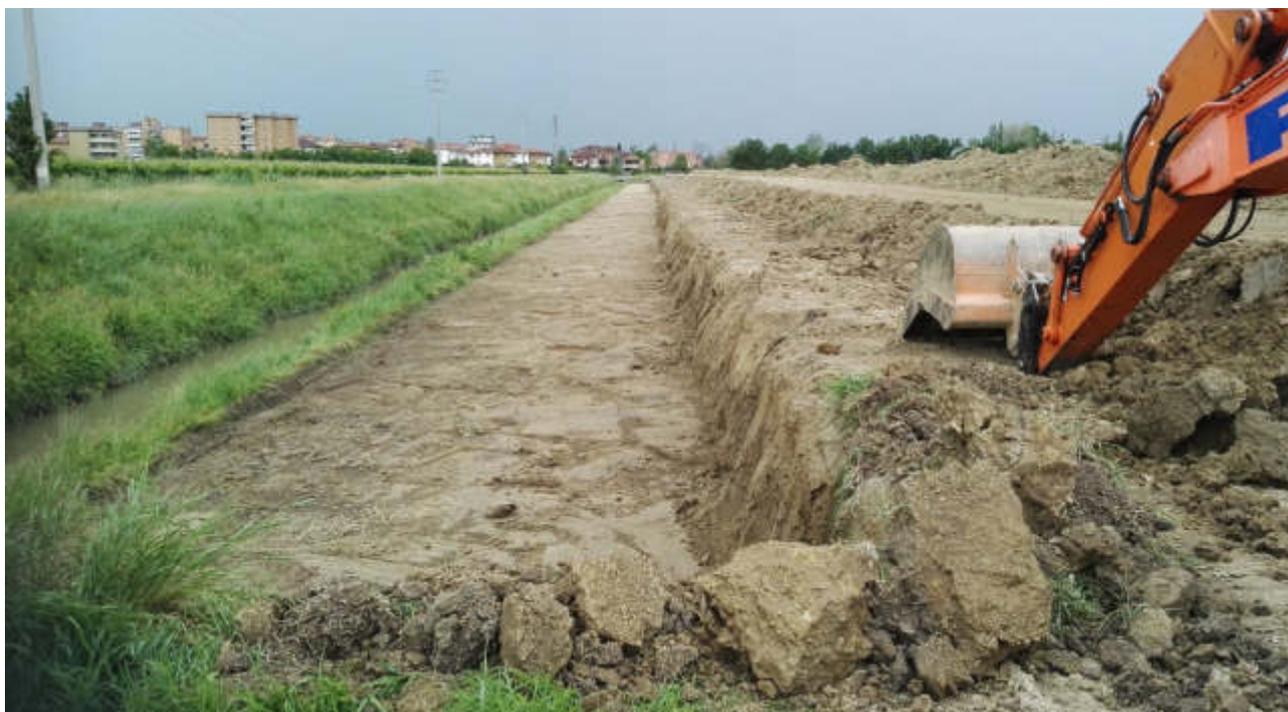
Figura 42 - Diversivo Fossa Nuova Cavata – Scavo della banchina allagabile (2016)

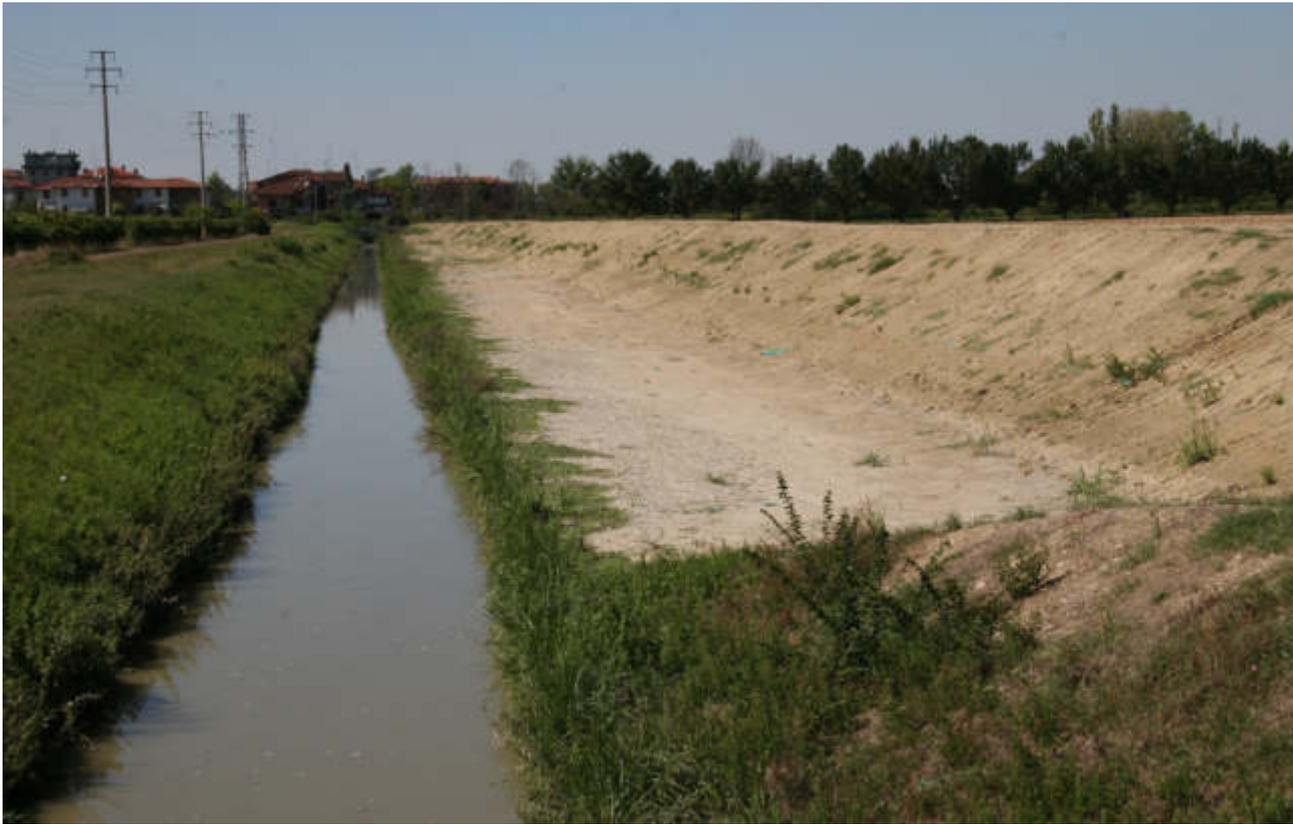
Figura 43 - Diversivo Fossa Nuova Cavata – Banchina allagabile (2016)

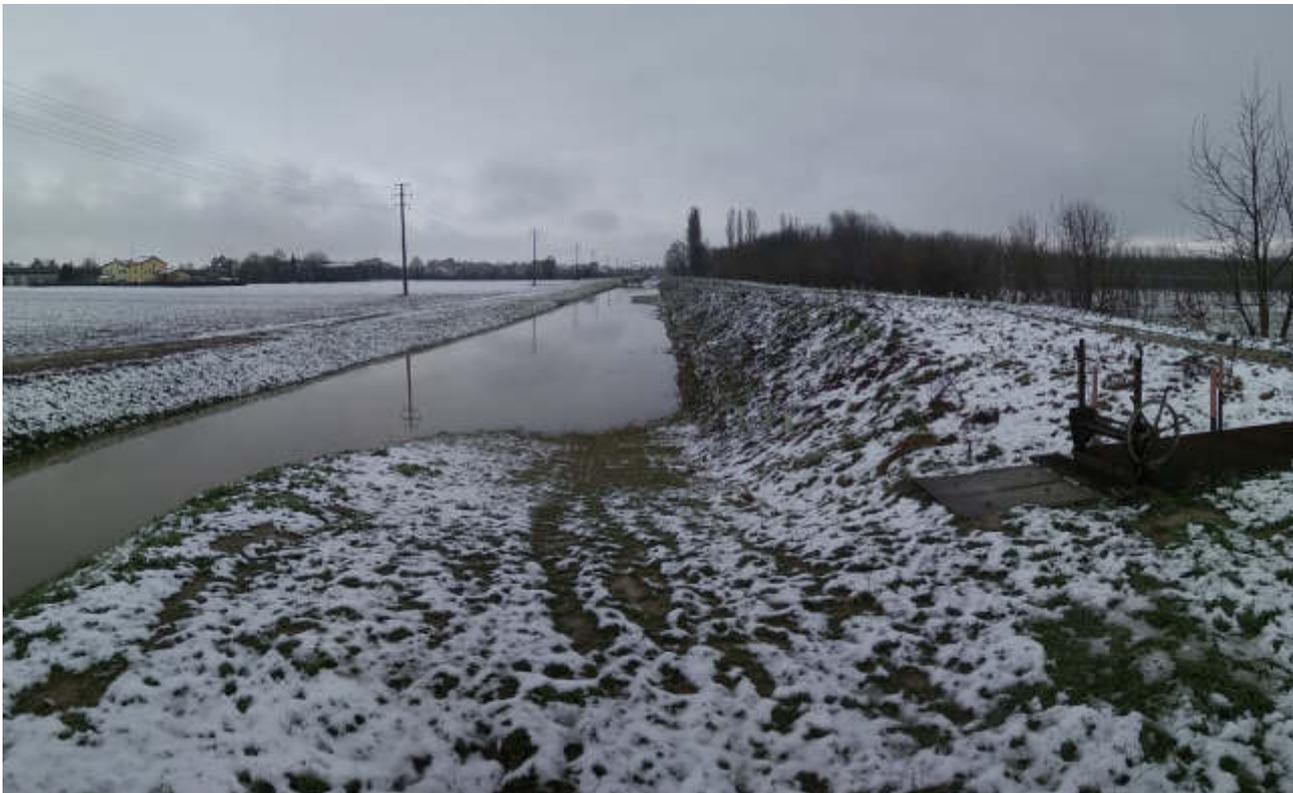
Figura 44- Allagamento della banchina durante un evento di piena (2018)

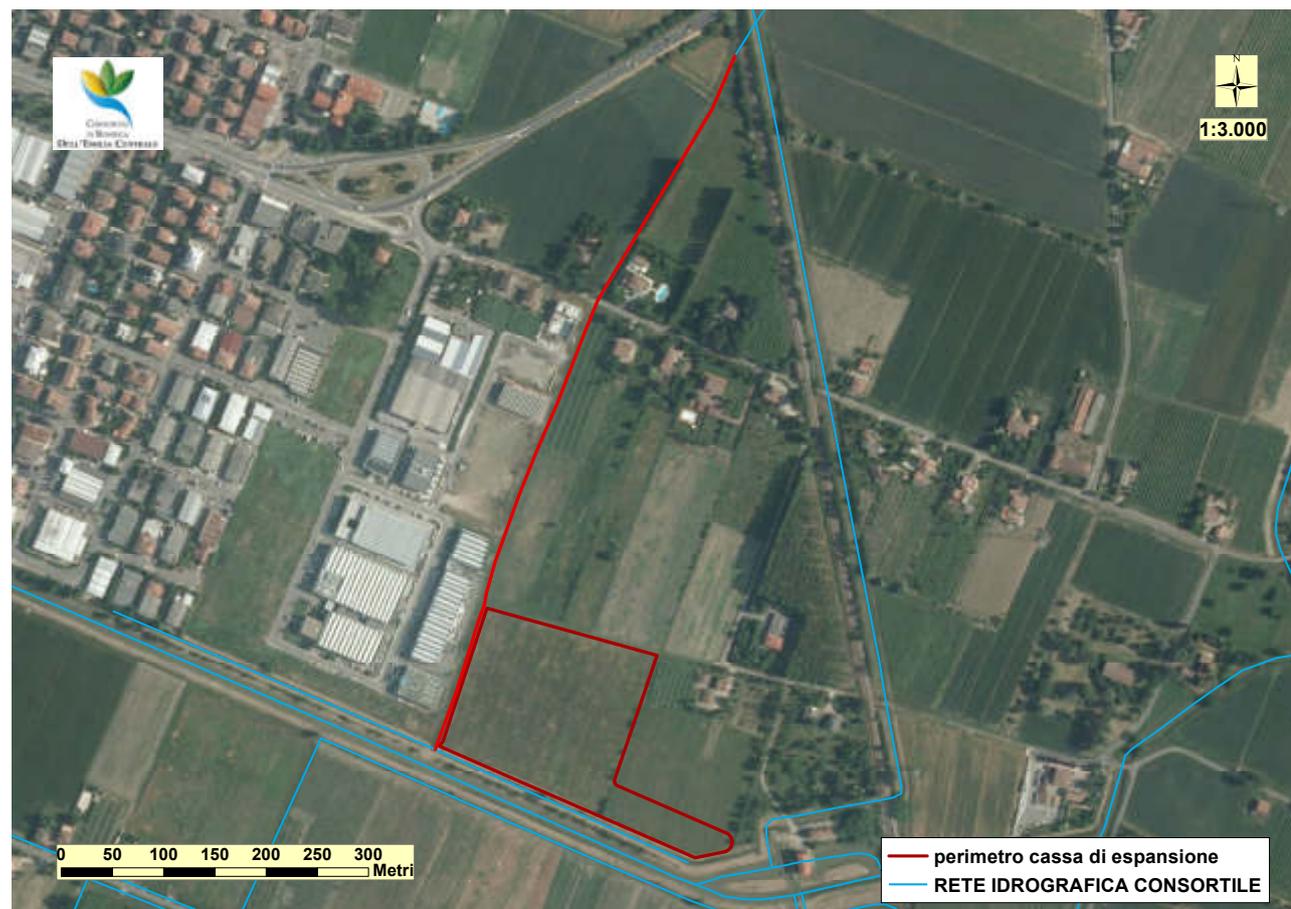
Figura 51 – Tratto di intervento nel bacino della Cavata Orientale (in rosso, lungo la Cavata Orientale e in ambito agricolo - cassa di espansione)

Il tratto di intervento oggetto del presente progetto è indicato in Figura 51.

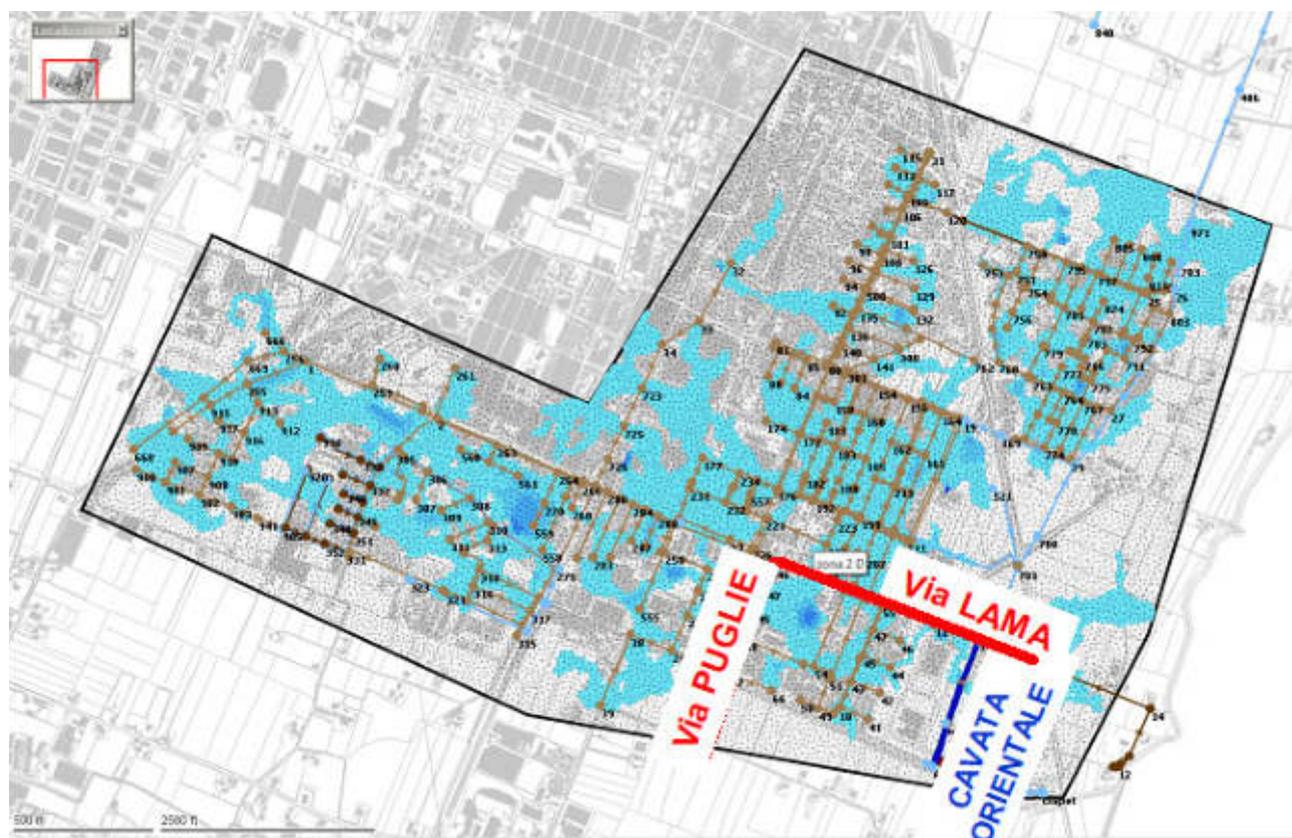
Figura 52 – Allagamenti (in azzurro) nei quartieri sud-orientali di Carpi relativi all'evento meteorico del 12 giugno 2007. In marrone il reticolo fognario gestito da AIMAG spa. (Fonte AIMAG spa)

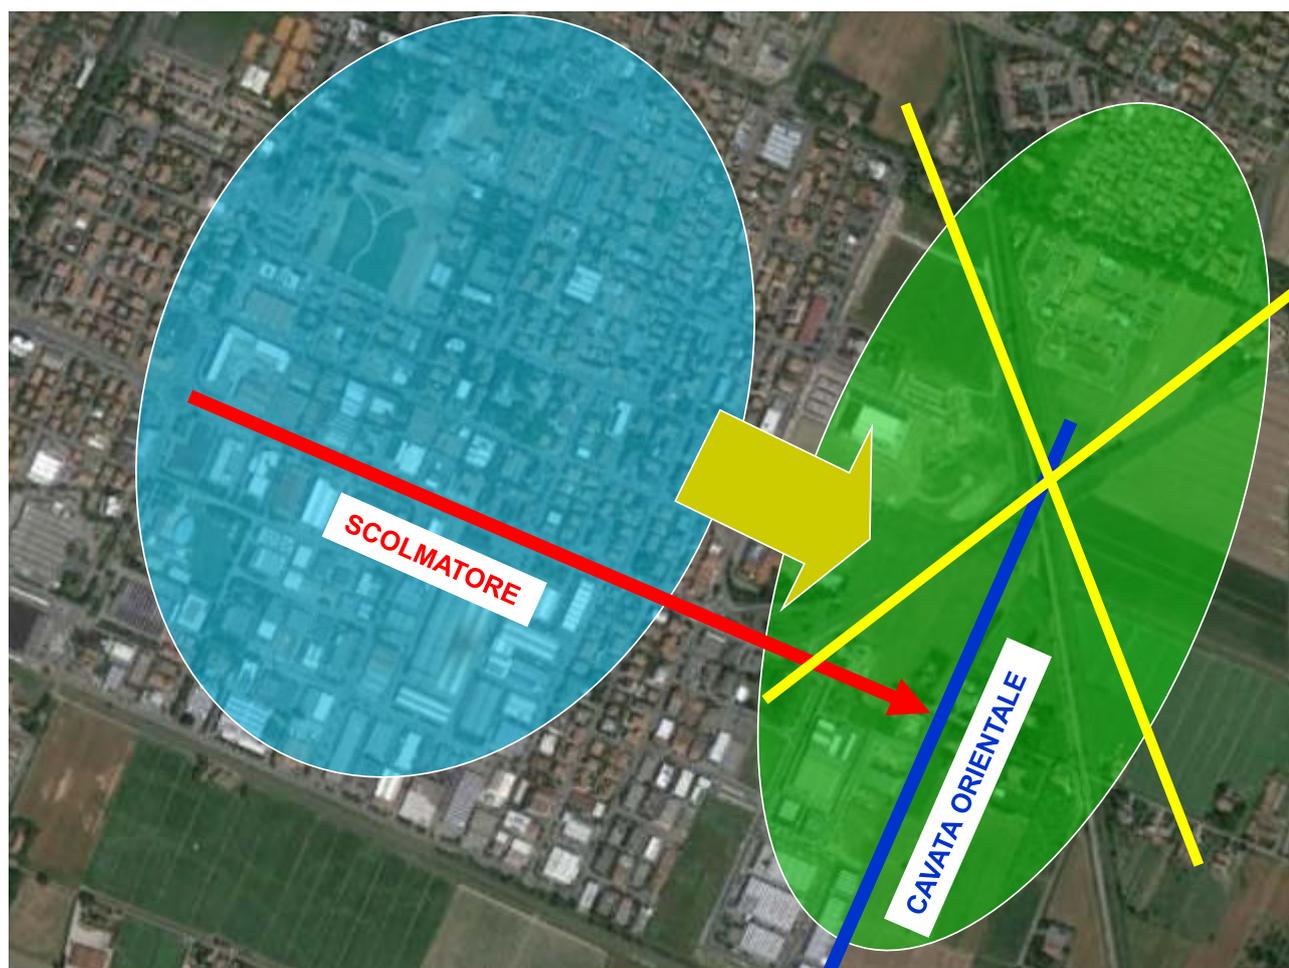
Figura 53 – Allagamenti (schema concettuale in verde) nell'intorno della Cavata Orientale conseguenti alla realizzazione dello scolmatore di AIMAG (in rosso) progettato per far fronte ai problemi di allagamento dei quartieri sud-orientali di Carpi (sintetizzati in azzurro nella presente figura).

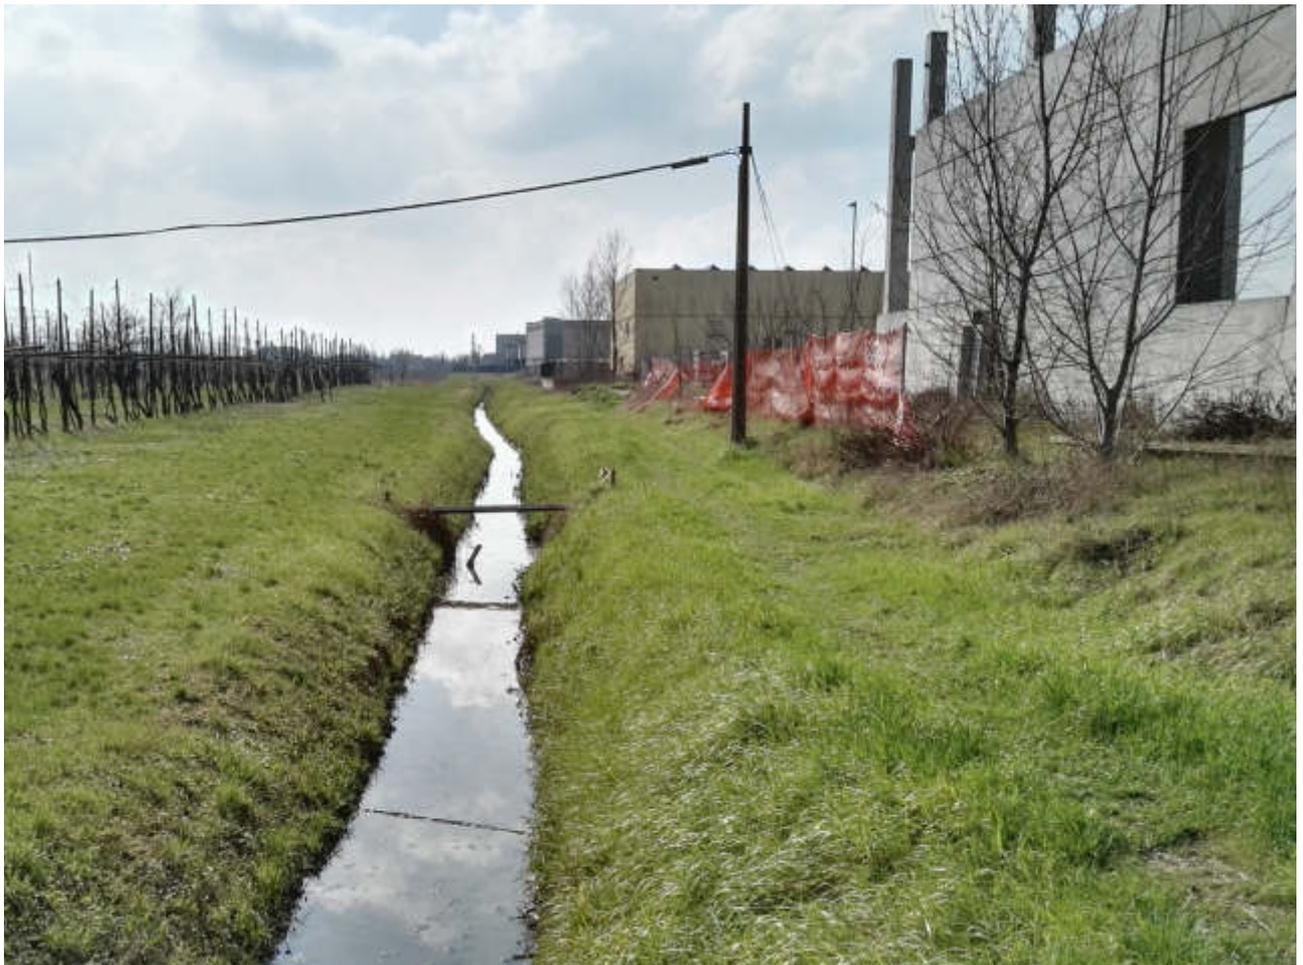
Figura 54 – La Cavata Orientale nel tratto di interesse del progetto

Il canale si presenta ad andamento rettilineo e sezione geometrica di forma trapezoidale, senza alcuna banca interna ed è pressoché privo di una fascia riparia, così come nell'alveo di magra la presenza di vegetazione acquatica è limitata e comunque controllata da operazioni di manutenzione periodica meccanizzata da parte del Consorzio (Figura 54).

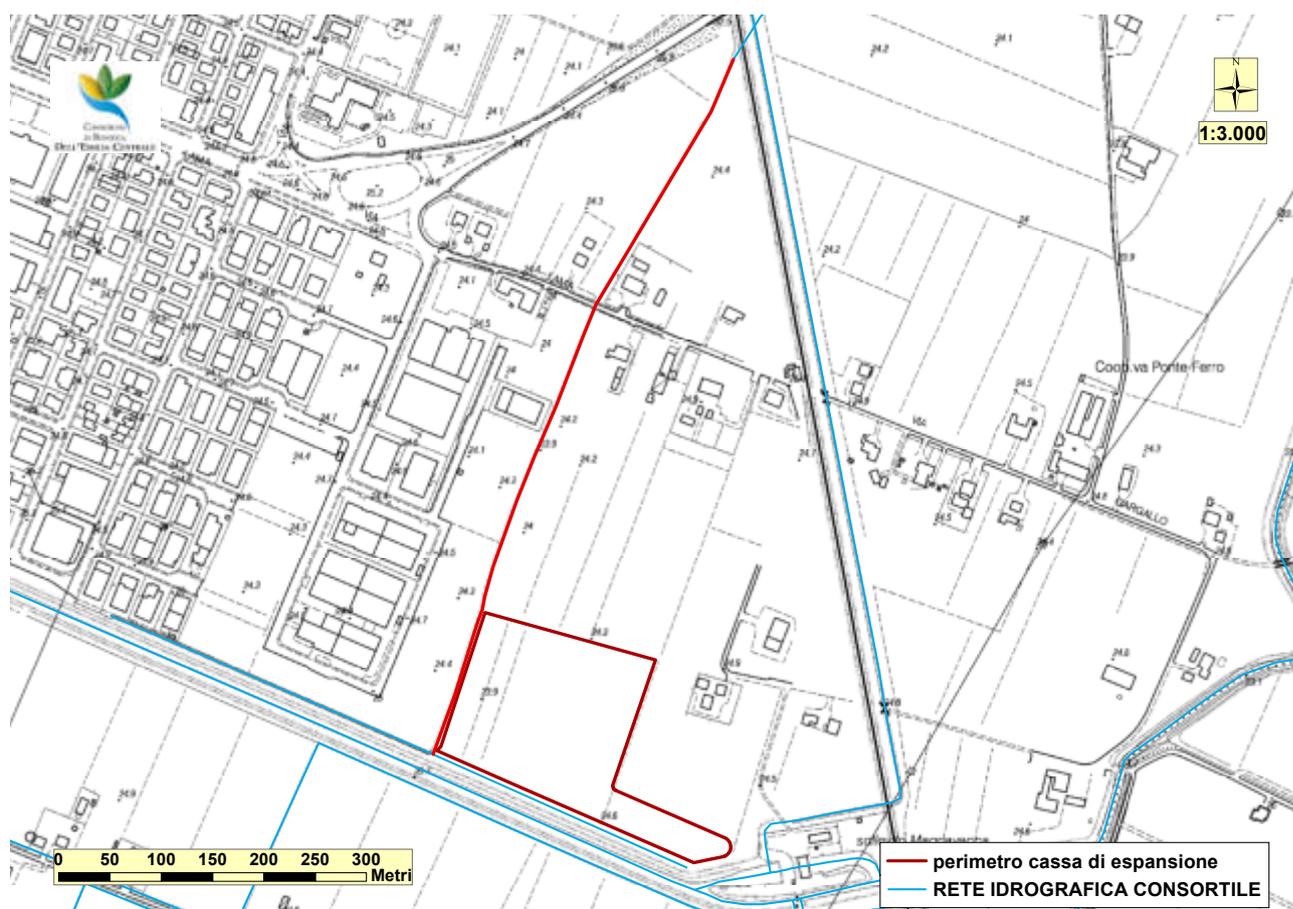
Figura 55 – Localizzazione degli interventi lungo la Cavata Orientale che vanno a costituire il “nodo idraulico” complessivo: Scolmatore su via Lama (di competenza AIMAG SPA spa), Cavata Orientale ampliata e riqualificata e cassa di espansione a fini multipli (di competenza del Consorzio di bonifica dell’Emilia Centrale)

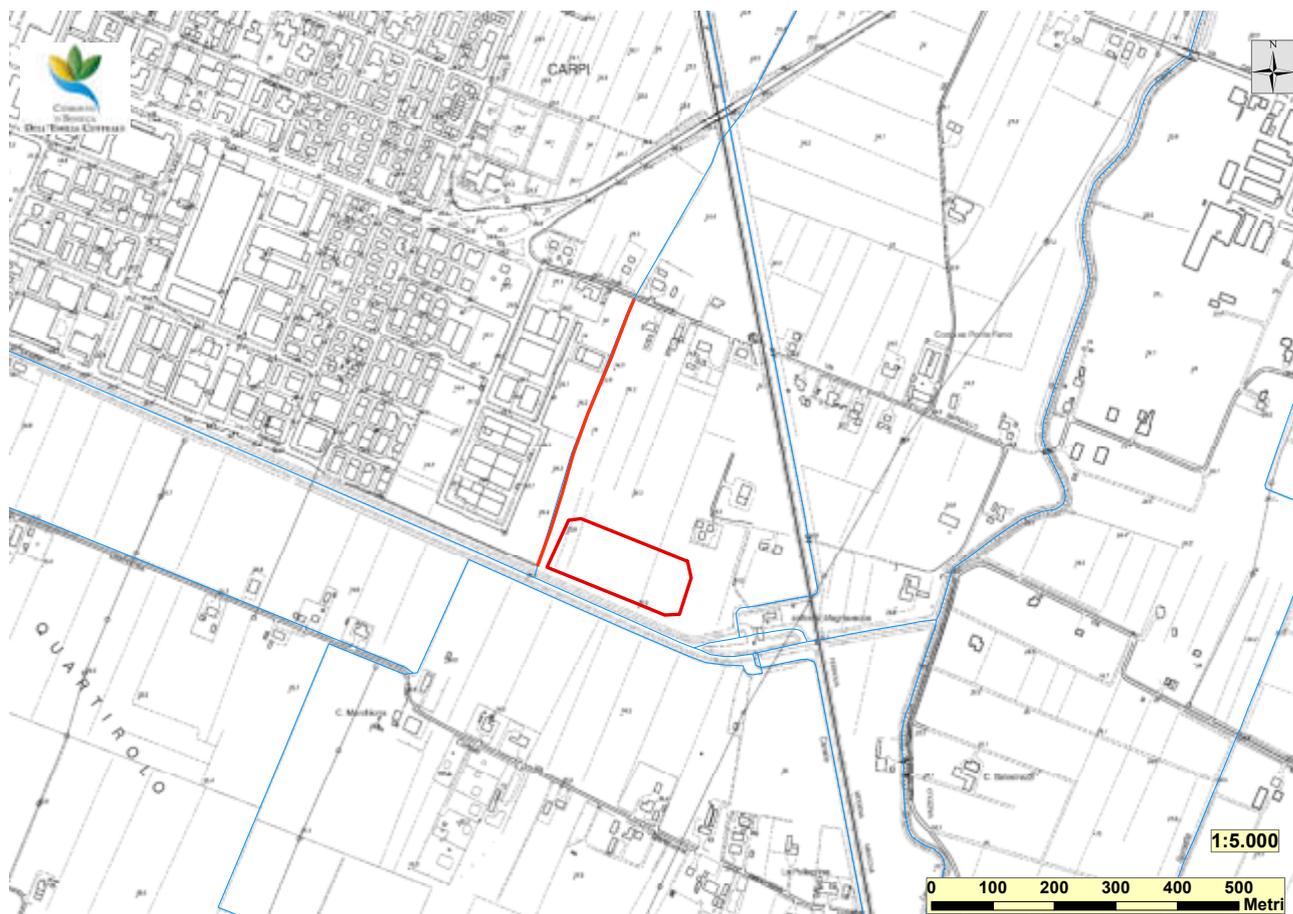
Figura 57 – Intervento di ampliamento di sezione della Cavata Orientale: tratto 1 (ampliamento mediante creazione di una banchina allagabile), tratto 3 (ampliamento a sezione trapezia), tratto 2 di raccordo morfologico, tratto 4 di approfondimento del fondo.

- **Tratto 1:** creazione di una banchina interna allagabile in destra idrografica per 270 m, dall'origine del canale sino all'inizio del vigneto posto in destra idrografica
- **Tratto 3:** ampliamento di sezione di forma trapezia per 170 m, dal termine del tratto precedente fino al ponte di via Lama, così da non interessare con l'allargamento il vigneto sopraccitato
- **Tratto 2:** raccordo di sezione e forma tra i tratti 1 e 2, per 30 m
- **Tratto 4:** abbassamento del fondo di 30 cm fino all'immissione nel tratto tombato e creazione di un'arginatura di contenimento

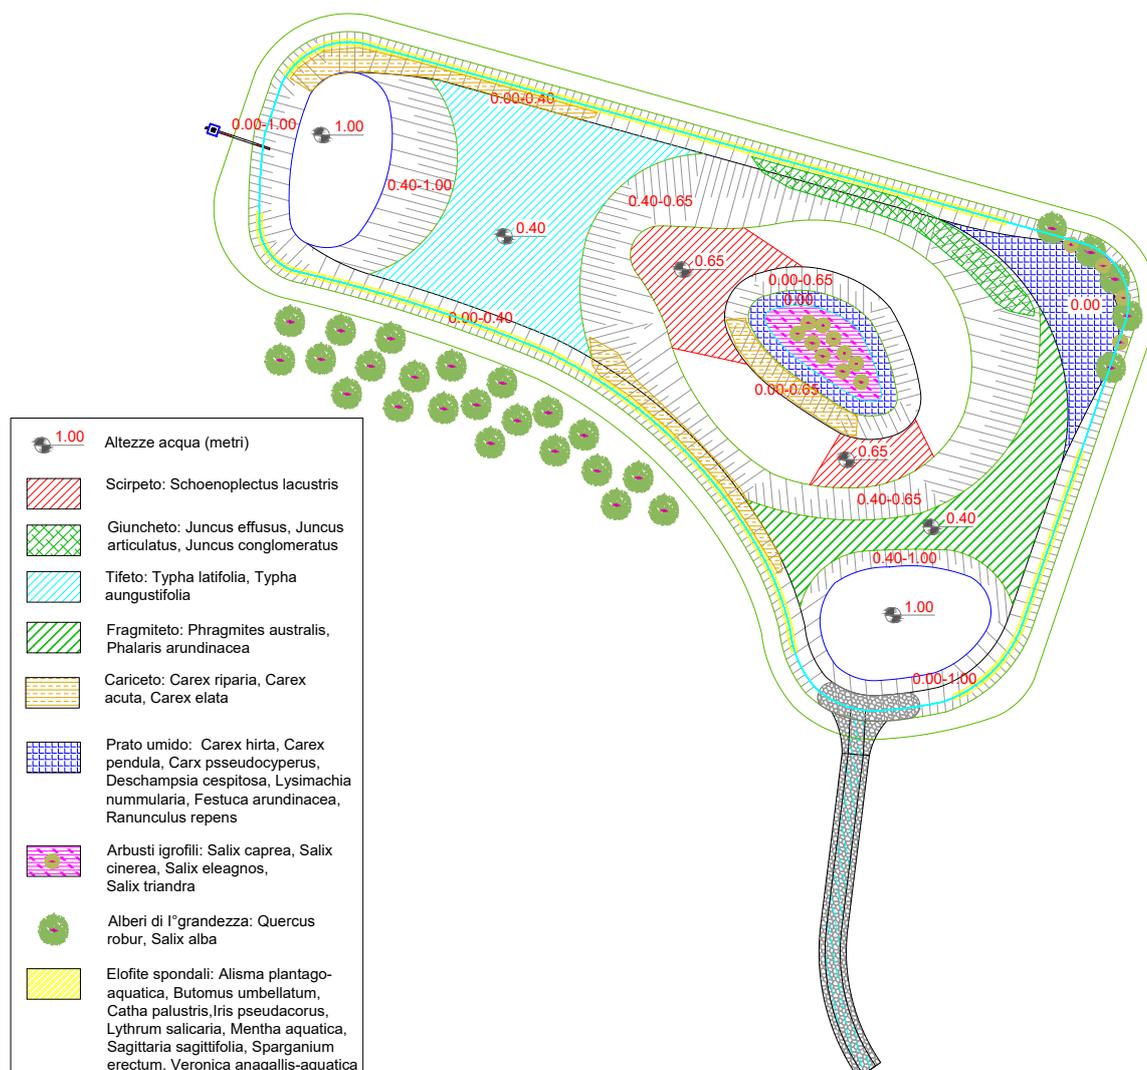
Figura 64 – Planimetria della zona umida presente all'interno della cassa di espansione

La zona umida (*wetland*) costruita all'interno della cassa ha dimensioni di circa 1 ha, di cui 7.000 mq di superficie bagnata. La *wetland* è stata creata scavando il terreno in modo da creare i necessari battenti idrici, approfondendo la quota di fondo rispetto a quella stabilita per la cassa a fini idraulici: in questo modo il volume di accumulo delle piene non verrà intaccato.

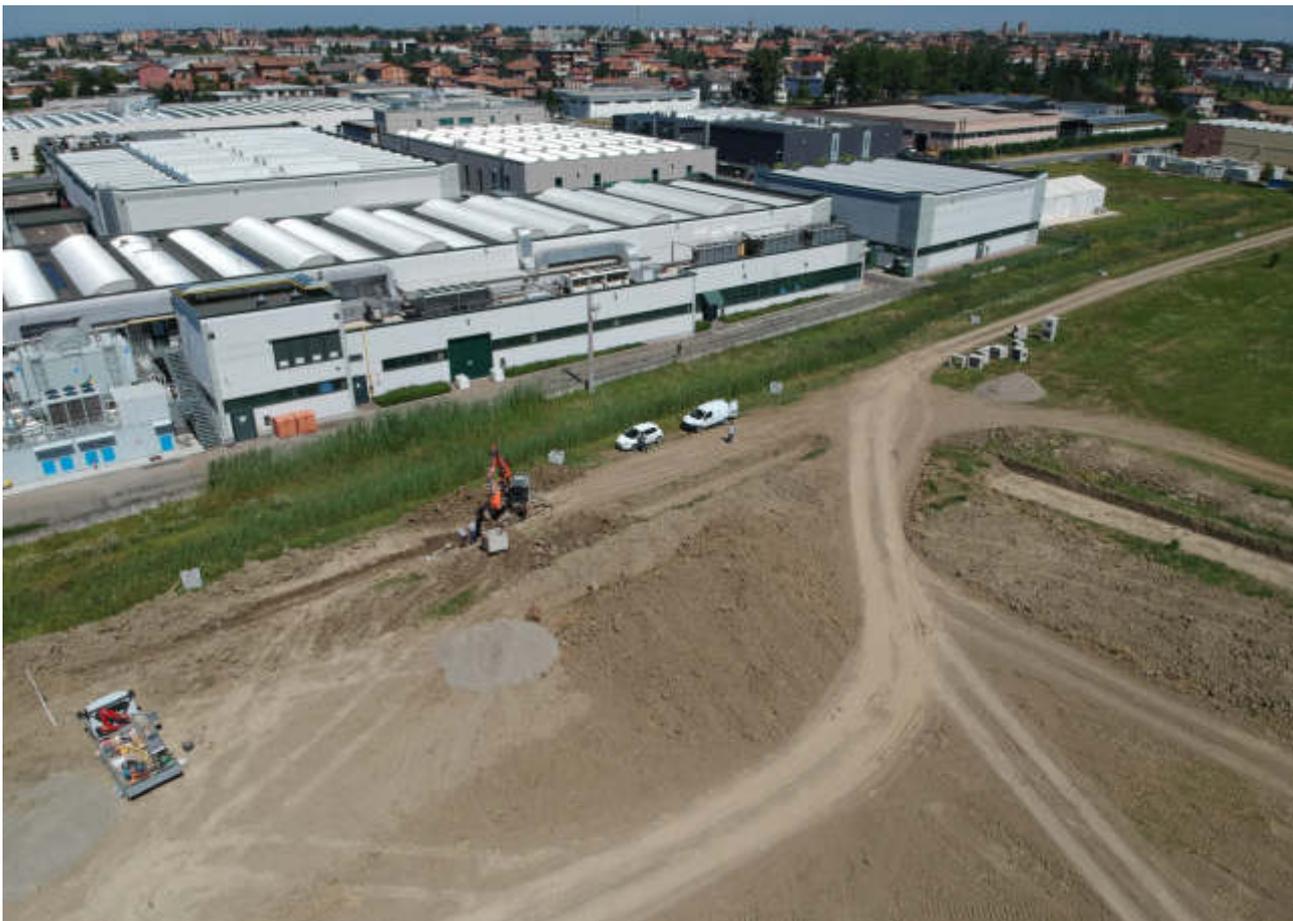
Figura 66 – Scavo della cassa di espansione a servizio della Cavata Orientale (2018)

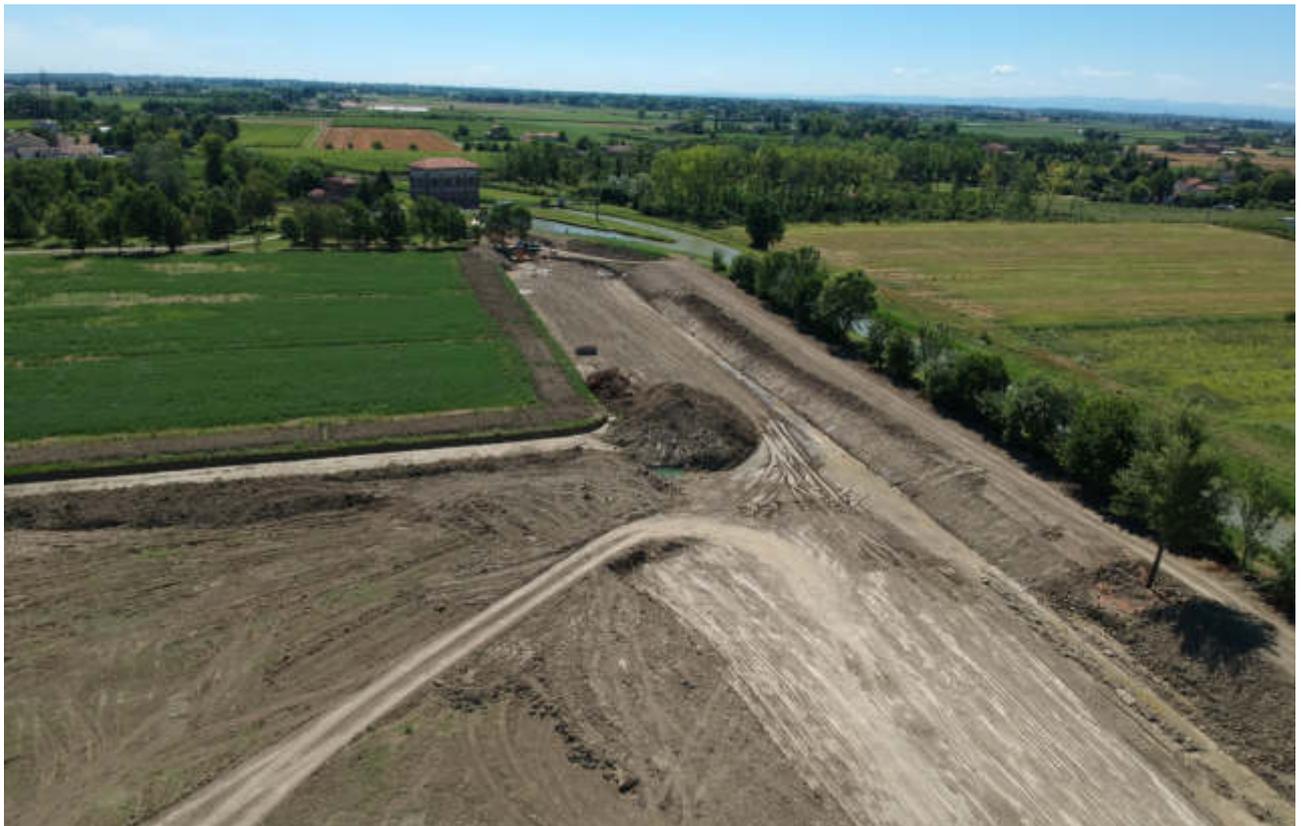
Figura 67 – Scavo della cassa di espansione a servizio della Cavata Orientale. Sullo sfondo il lembo di cassa che si raccorda con la tubazione di uscita (2018)

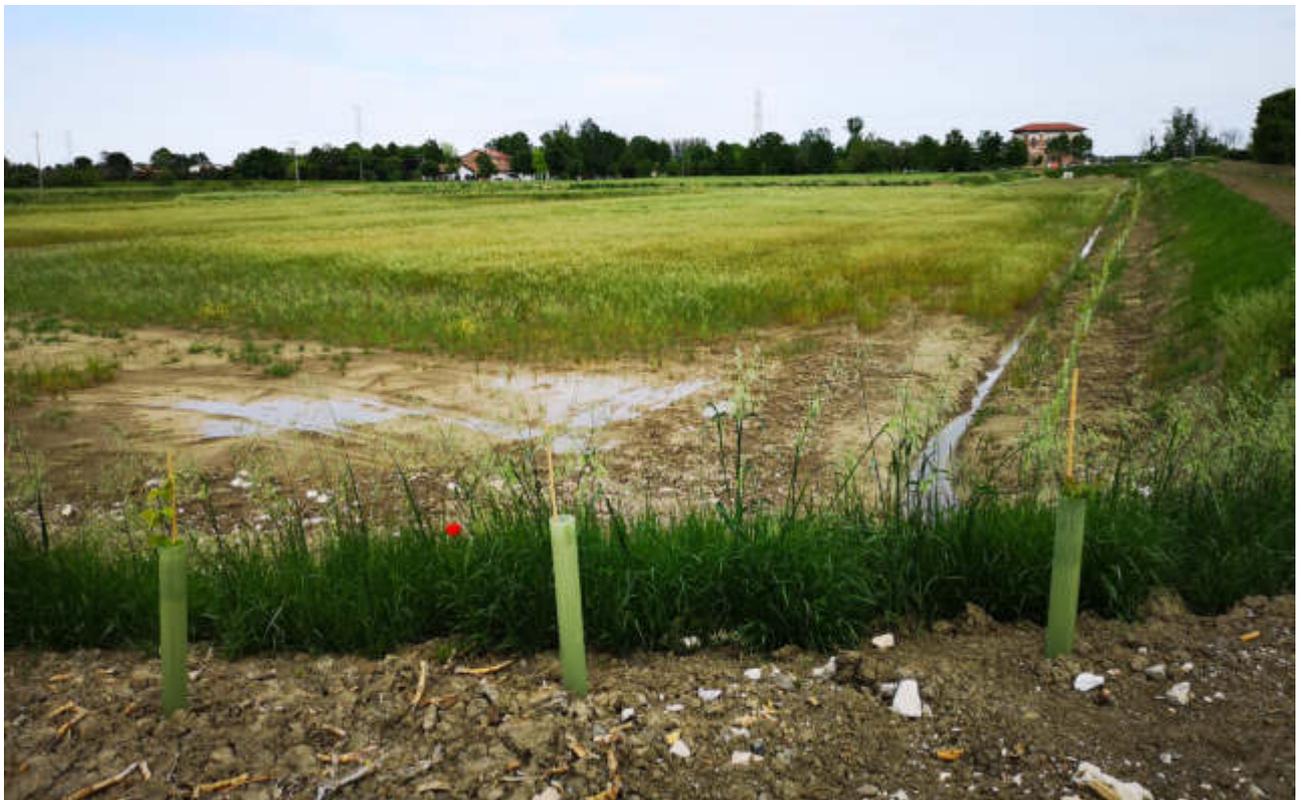
Figura 68 – Cassa di espansione a servizio della Cavata Orientale. Colonizzazione della vegetazione erbacea. In primo piano gli shelter a protezione della fascia arbustiva messa a dimora (maggio 2019)

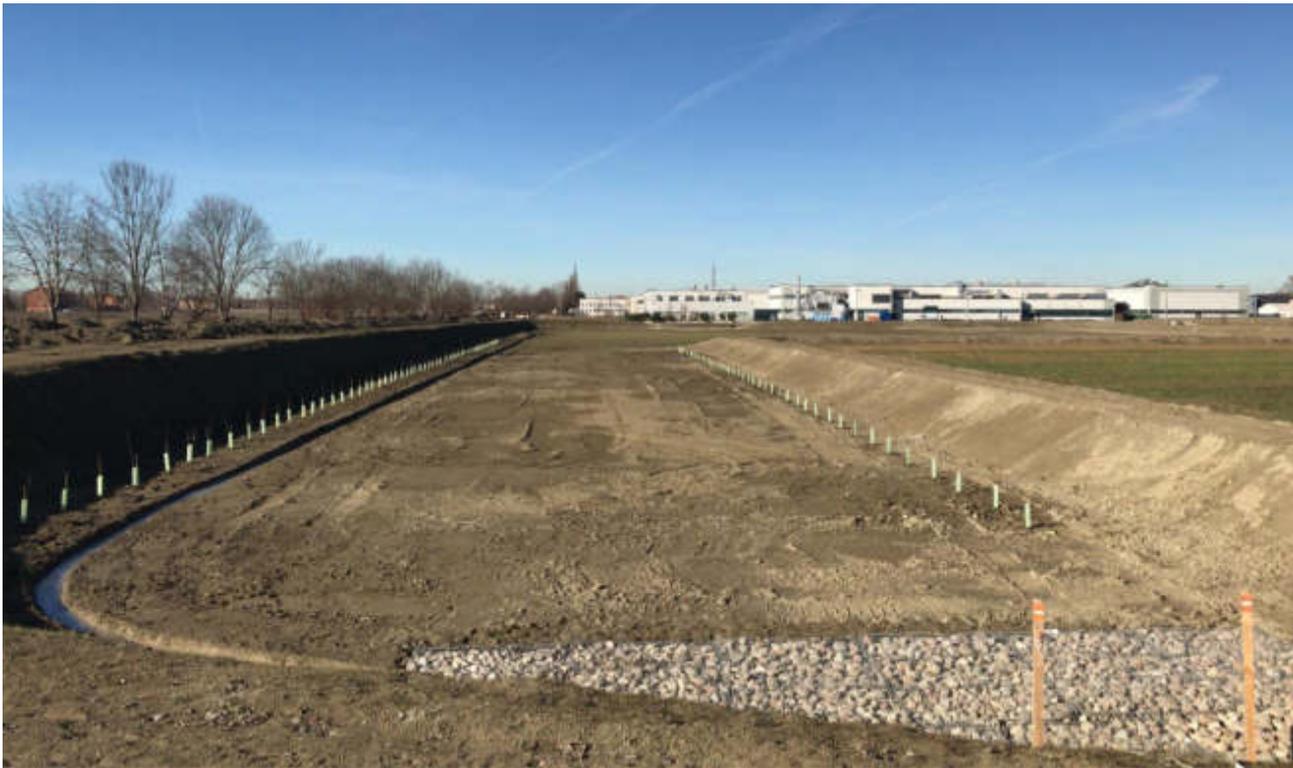
Figura 69 – Cassa di espansione a servizio della Cavata Orientale. In primo piano il lembo di cassa che si raccorda con la tubazione di uscita. Si notano gli shelter a protezione della fascia arbustiva messa a dimora lungo gli argini perimetrali. (Inizio 2019)

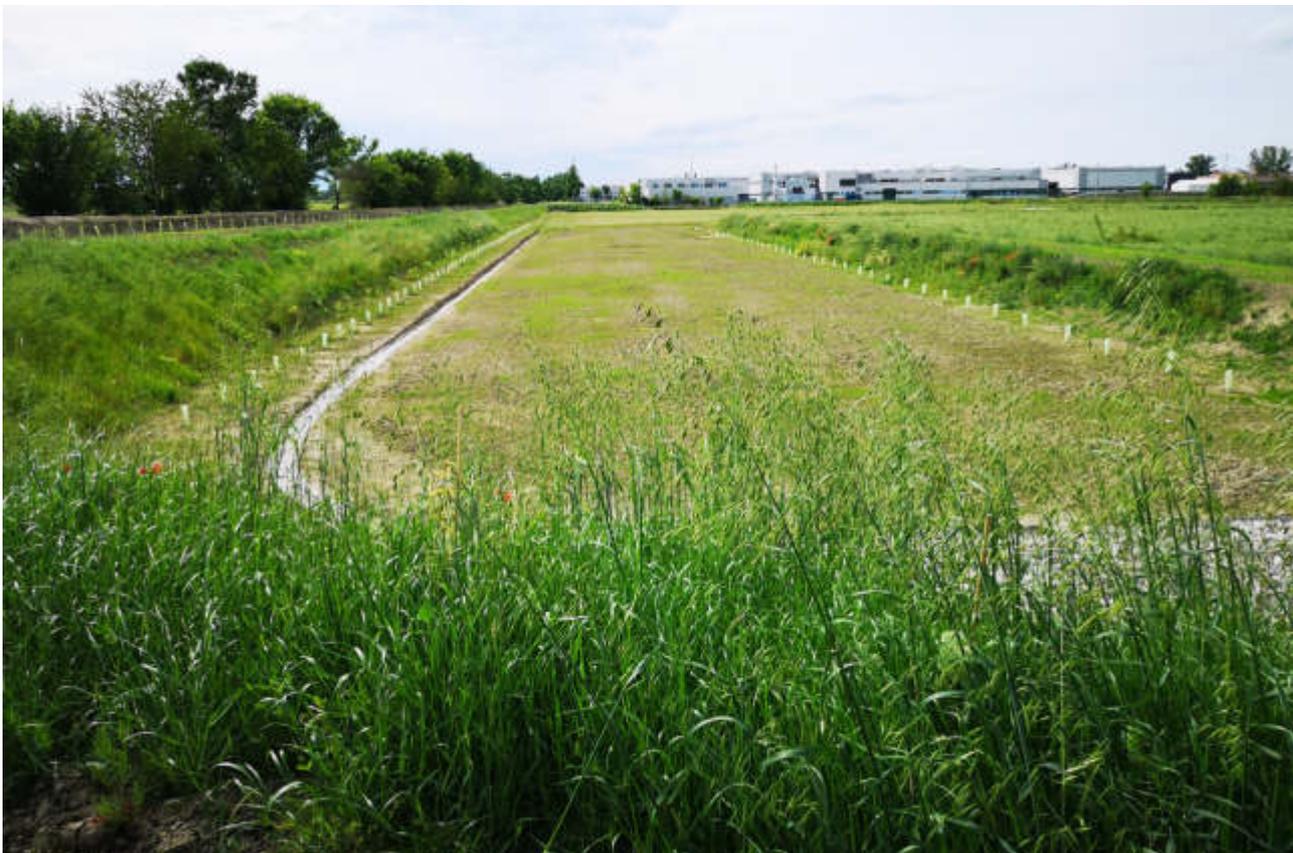
Figura 70 - Cassa di espansione a servizio della Cavata Orientale. In primo piano il lembo di cassa che si raccorda con la tubazione di uscita. Colonizzazione della vegetazione erbacea (maggio 2019).

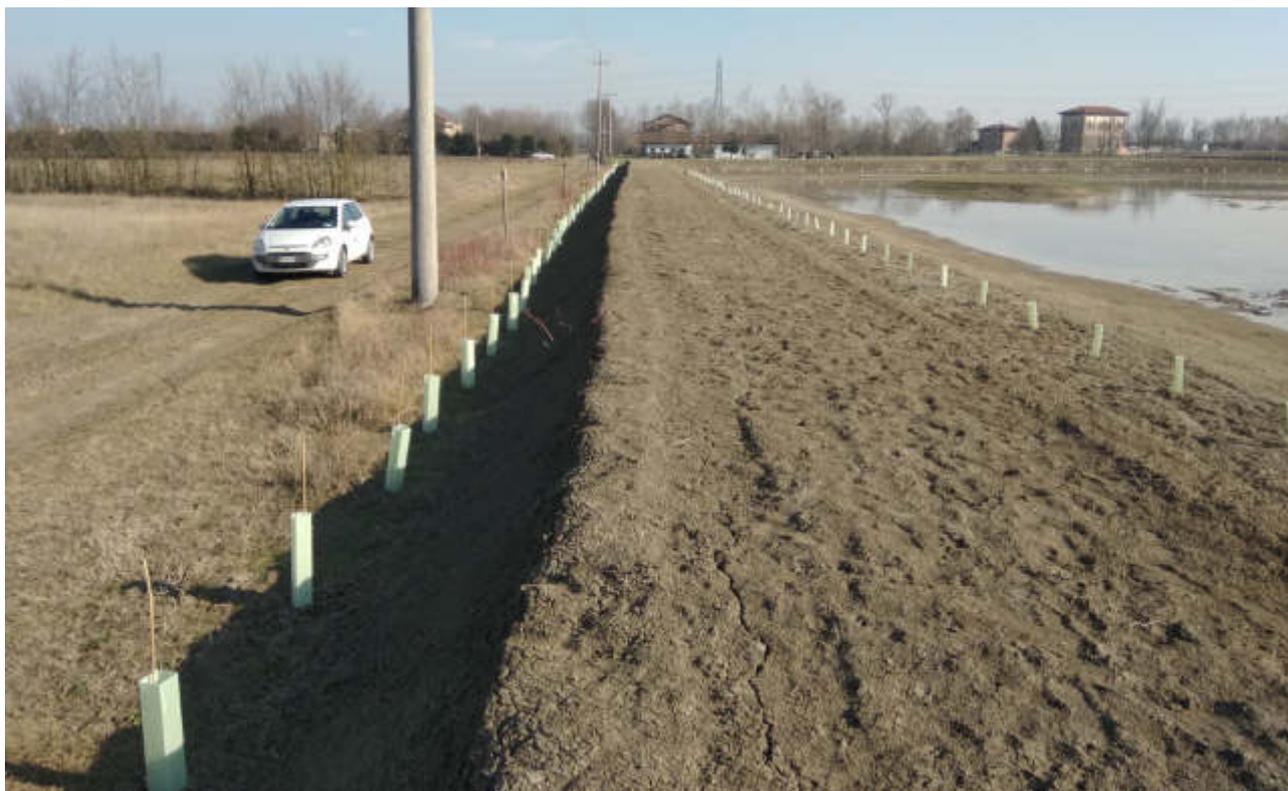
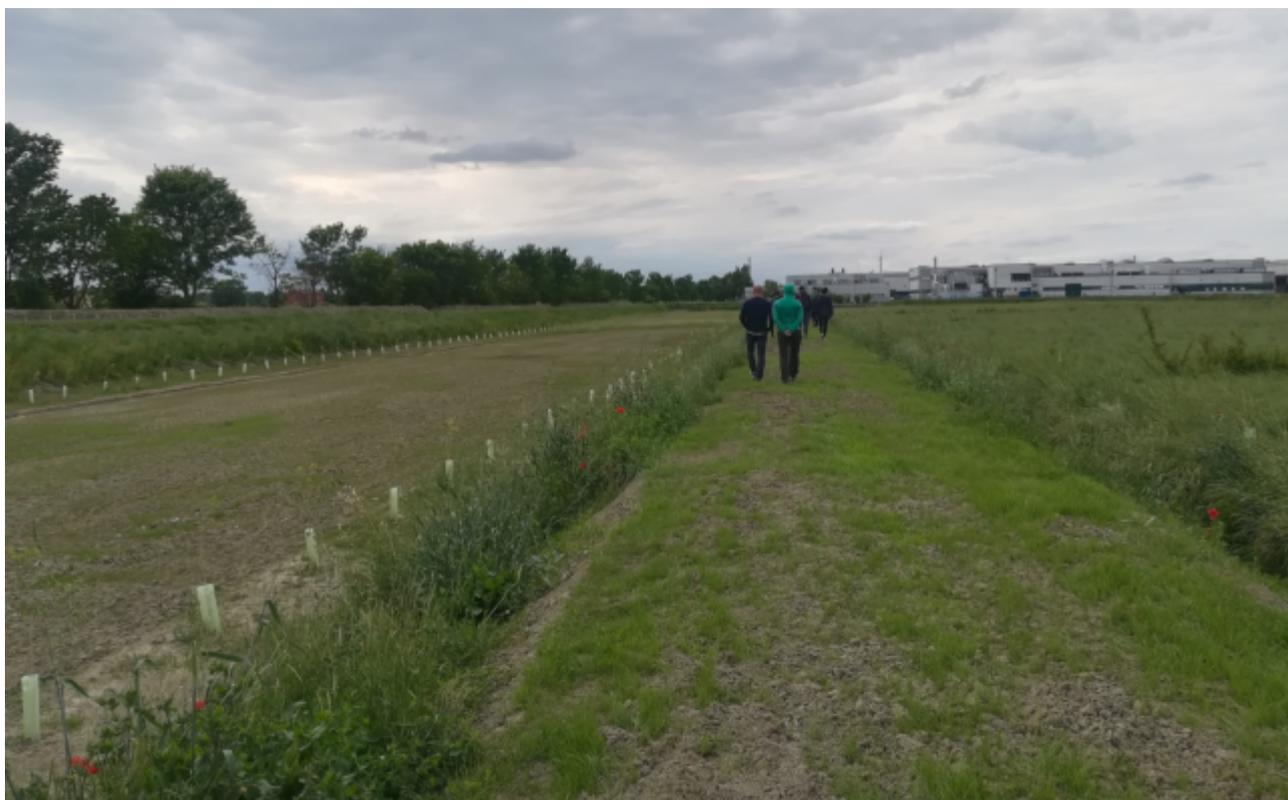
Figura 71 – Argine perimetrale della cassa di espansione a servizio della Cavata Orientale. Si notano gli shelter a protezione della fascia arbustiva messa a dimora al piede dell'argine (maggio 2019)

Figura 72 – Argine perimetrale della cassa di espansione a servizio della Cavata Orientale. Si notano gli shelter a protezione della fascia arbustiva messa a dimora al piede dell'argine (maggio 2019)

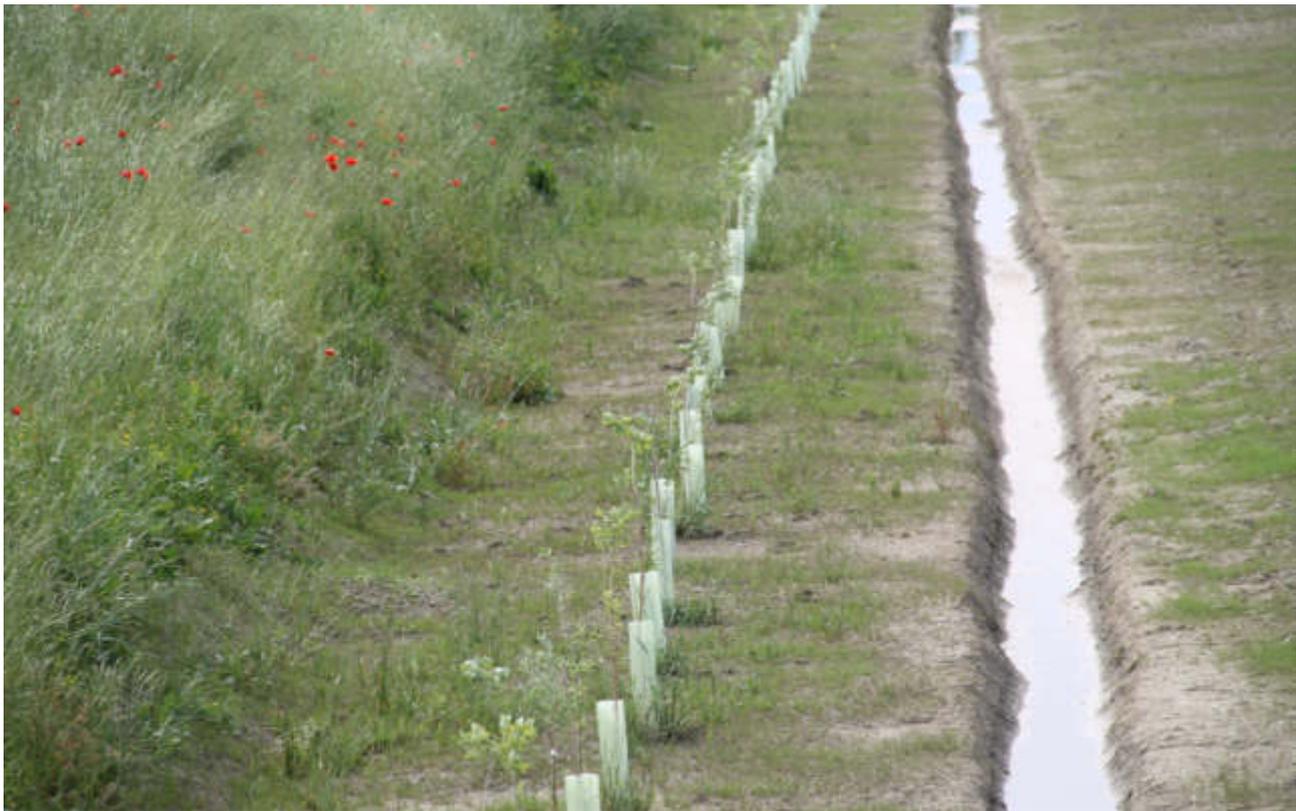
Figura 73 – Zona umida all'interno della cassa di espansione a servizio della Cavata Orientale. In primo piano gli shelter a protezione della fascia arbustiva messa a dimora (inizio 2019)

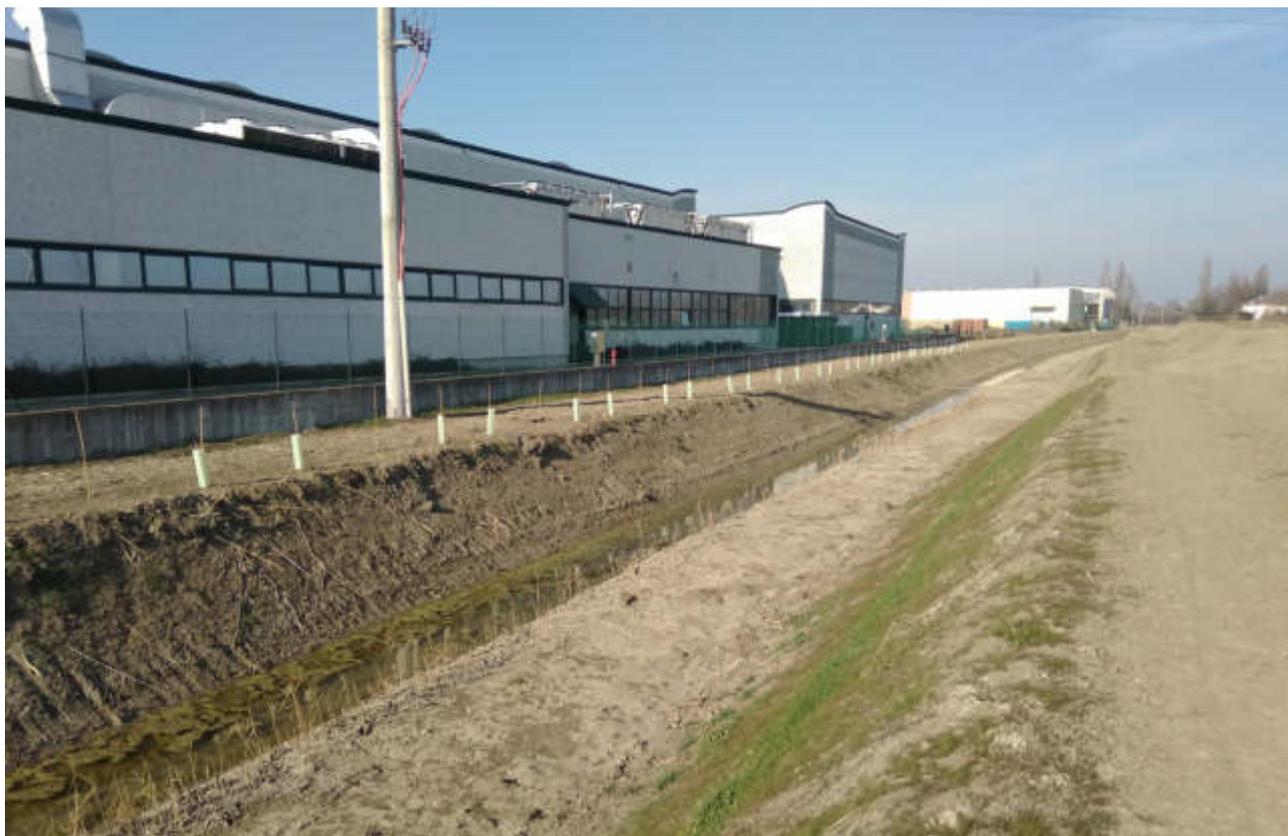
Figura 82 – Banchina allagabile scavata lungo la Cavata Orientale (inizio 2019)
