MANUALE TECNICO

LIFE RINASCe

LIFE13 ENV/IT/000169

**INTERVENTI
DI RIQUALIFICAZIONE INTEGRATA
IDRAULICO-AMBIENTALE DEI CANALI
REALIZZATI CON
IL PROGETTO LIFE RINASCe**

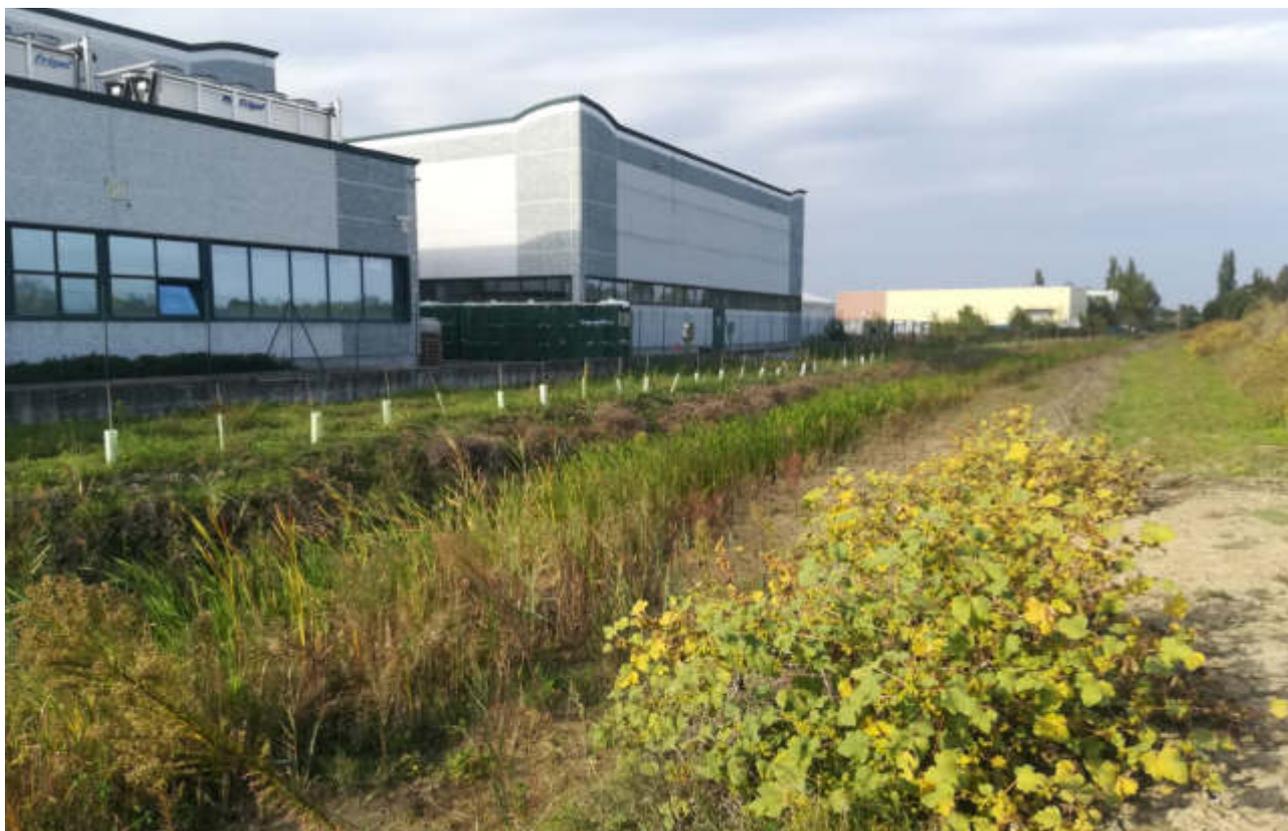
Figura 83 – Banchina allagabile scavata lungo la Cavata Orientale. Inizio della colonizzazione della vegetazione (ottobre 2019)

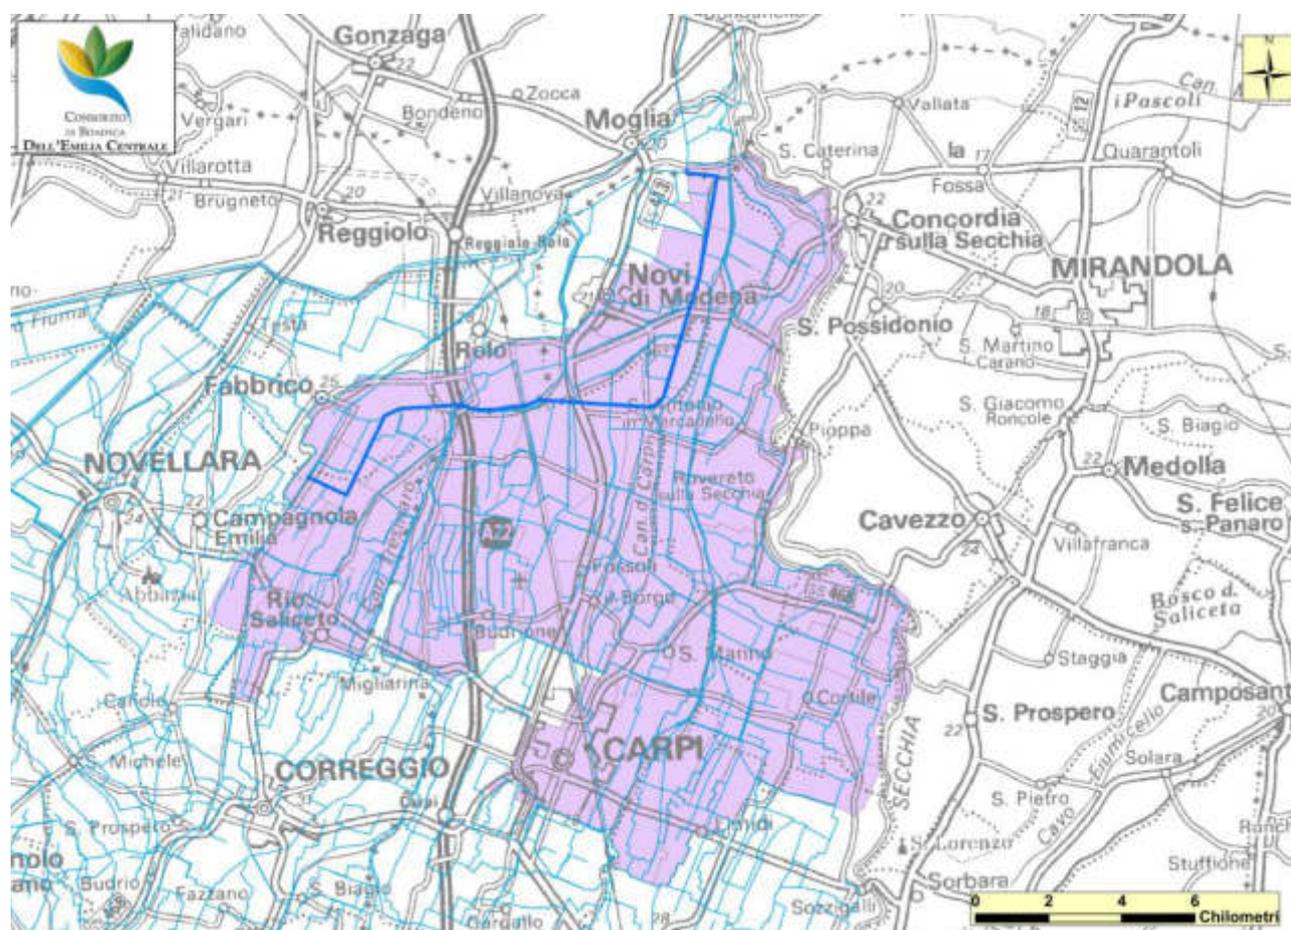
Figura 84 – Bacino scolante del CABM

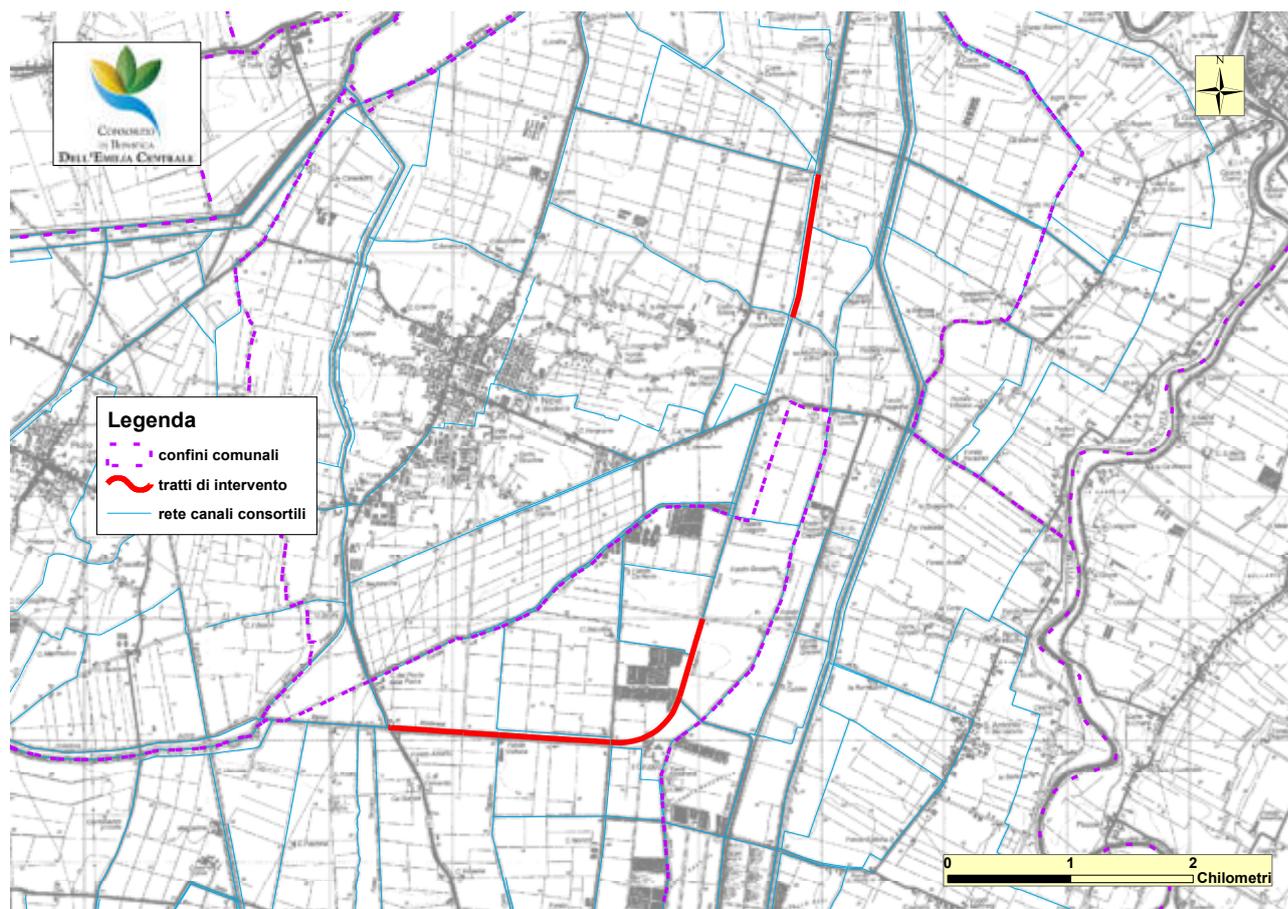
Figura 85 - Tratti di intervento sul CABM (in rosso) (Comune di Carpi a sud e Comune di Novi di Modena a nord).

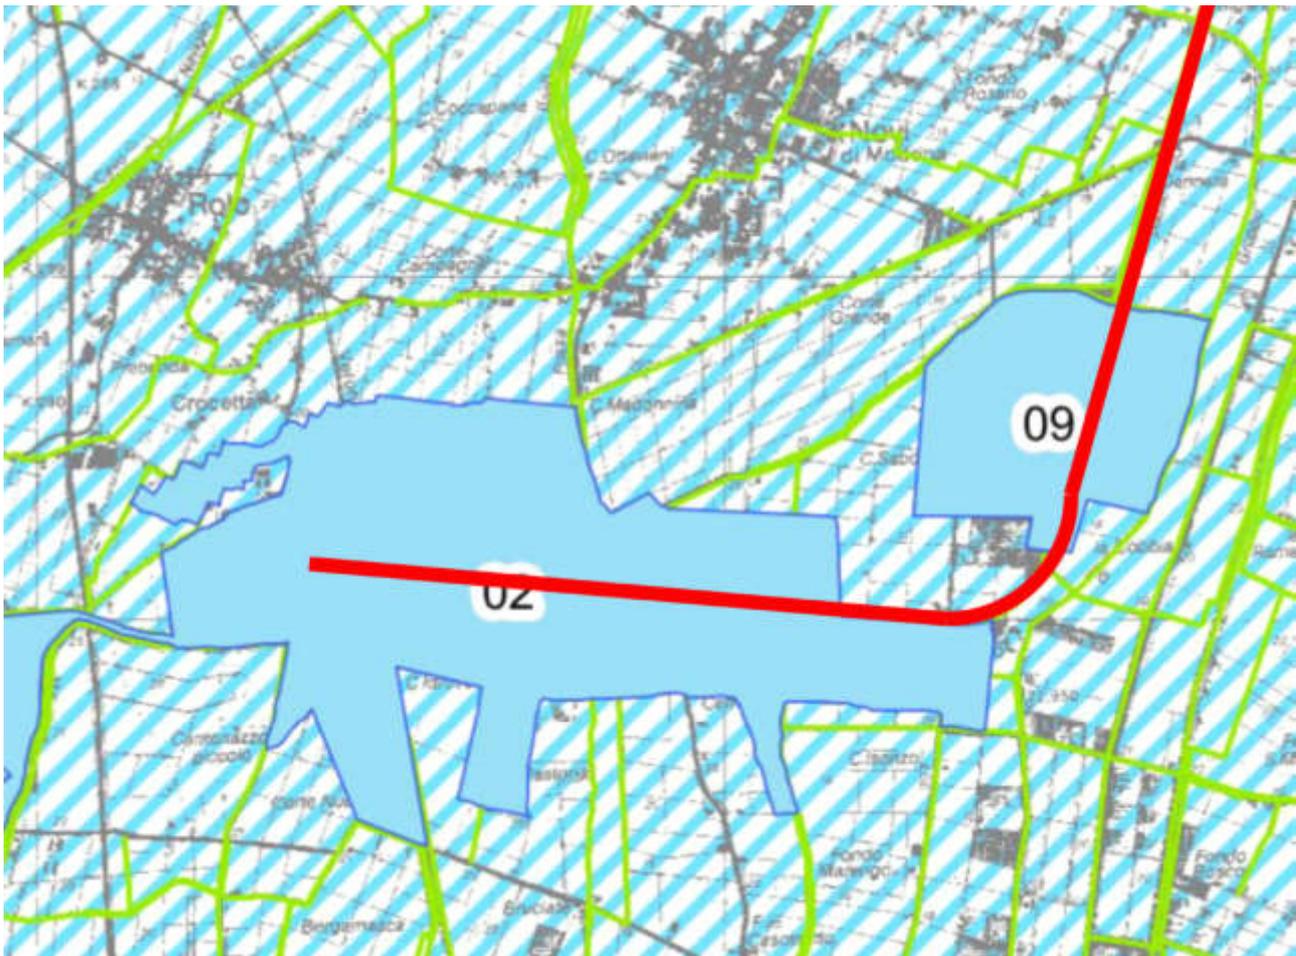
Figura 86 – Allagamenti storici del CABM e dei suoi affluenti (in rosso il tratto nel Comune di Carpi)

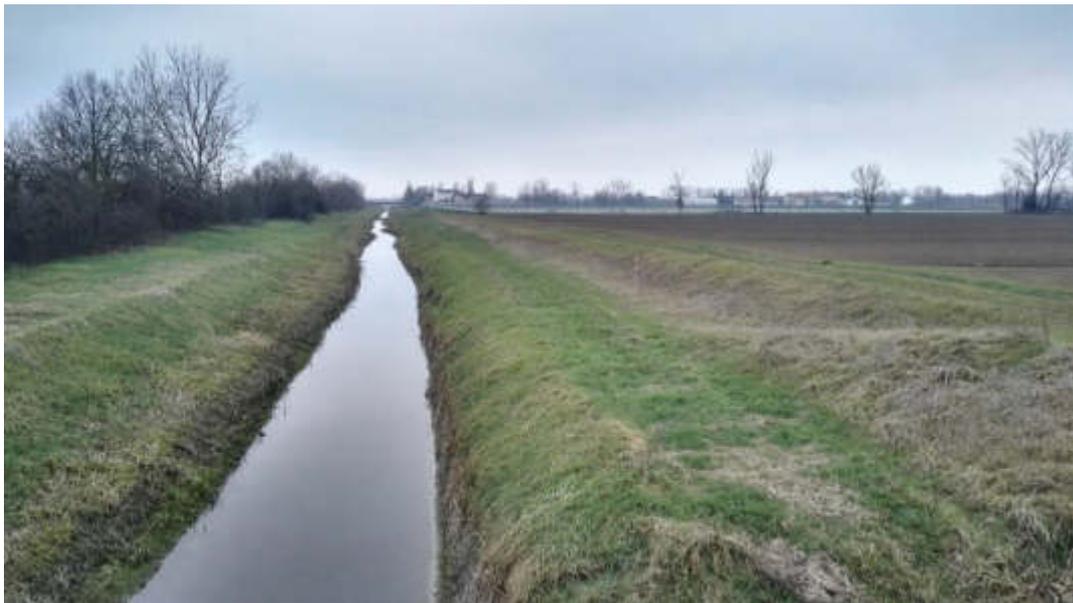
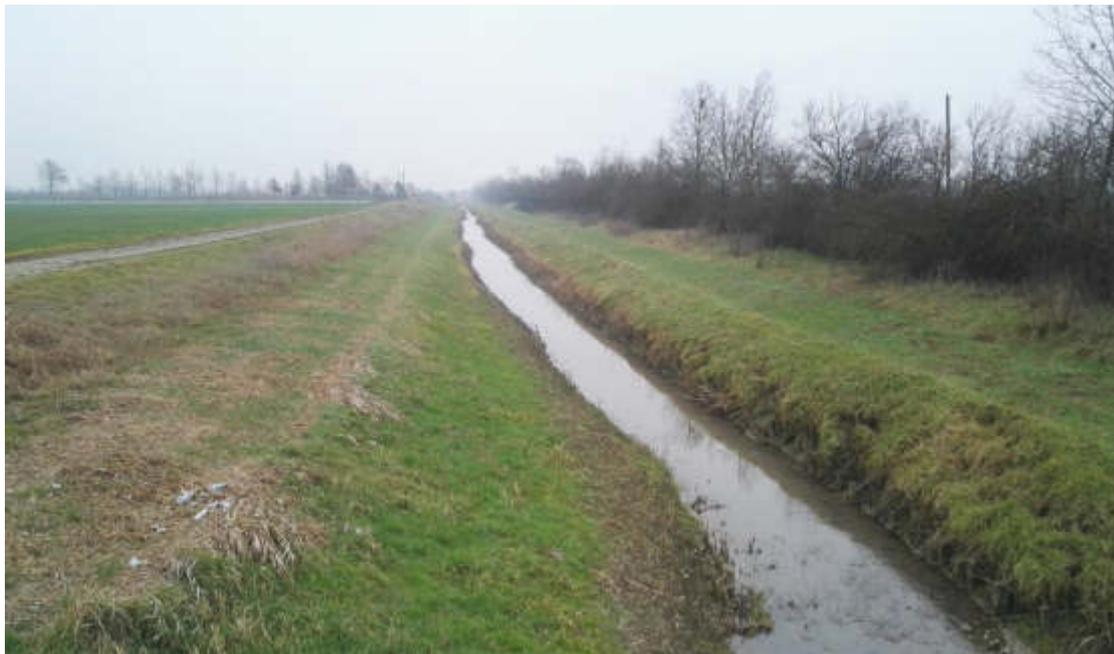
Figura 89 – Tratto 1 di intervento sul CABM. In alto: il canale nel primo sub-tratto (vista da valle verso monte in corrispondenza del Ponte di via degli Inglesi). In basso: il canale nel secondo sub-tratto (vista da monte verso valle in corrispondenza del ponte di via degli Inglesi)

Nel Tratto 1 è stata applicata la sezione tipologica di Figura 90.

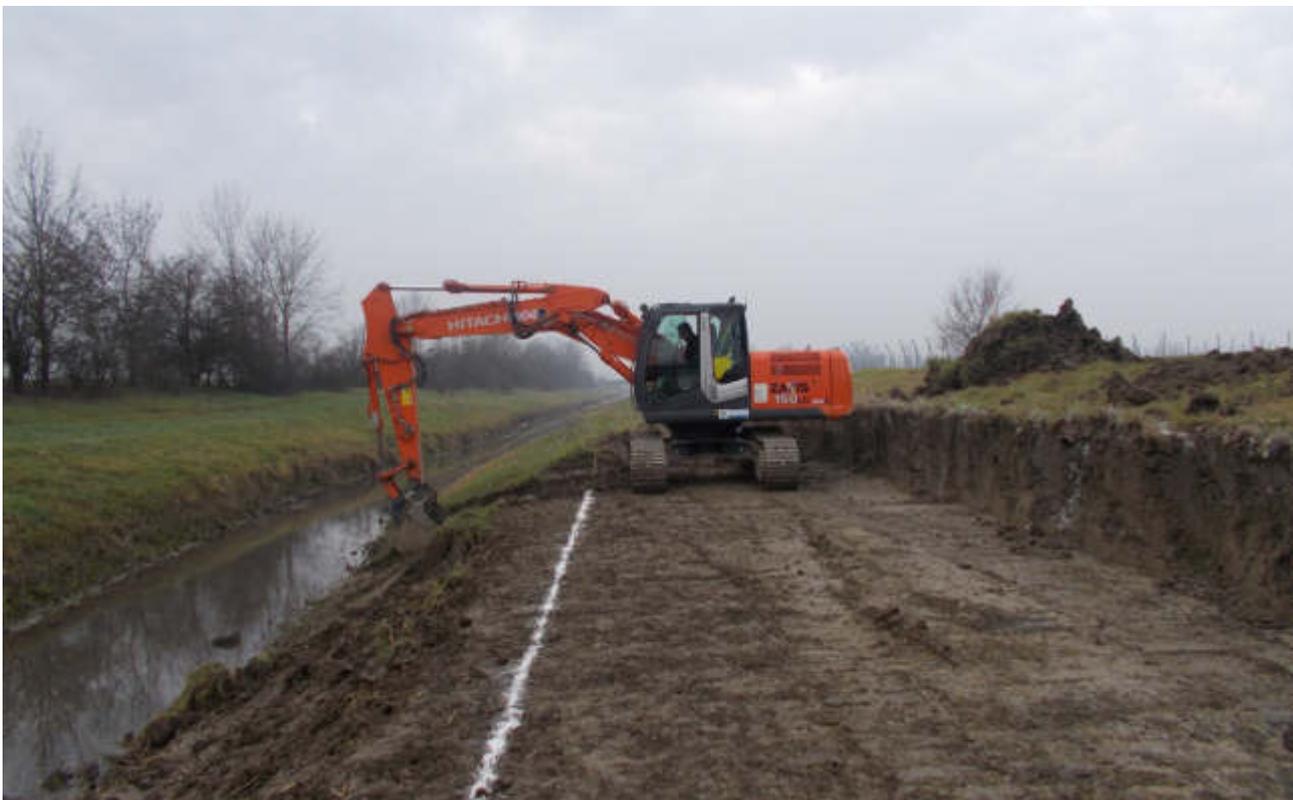
Figura 93 – Collettore Acque Basse Modenesi – Carpi – Creazione della banchina allagabile (2015).

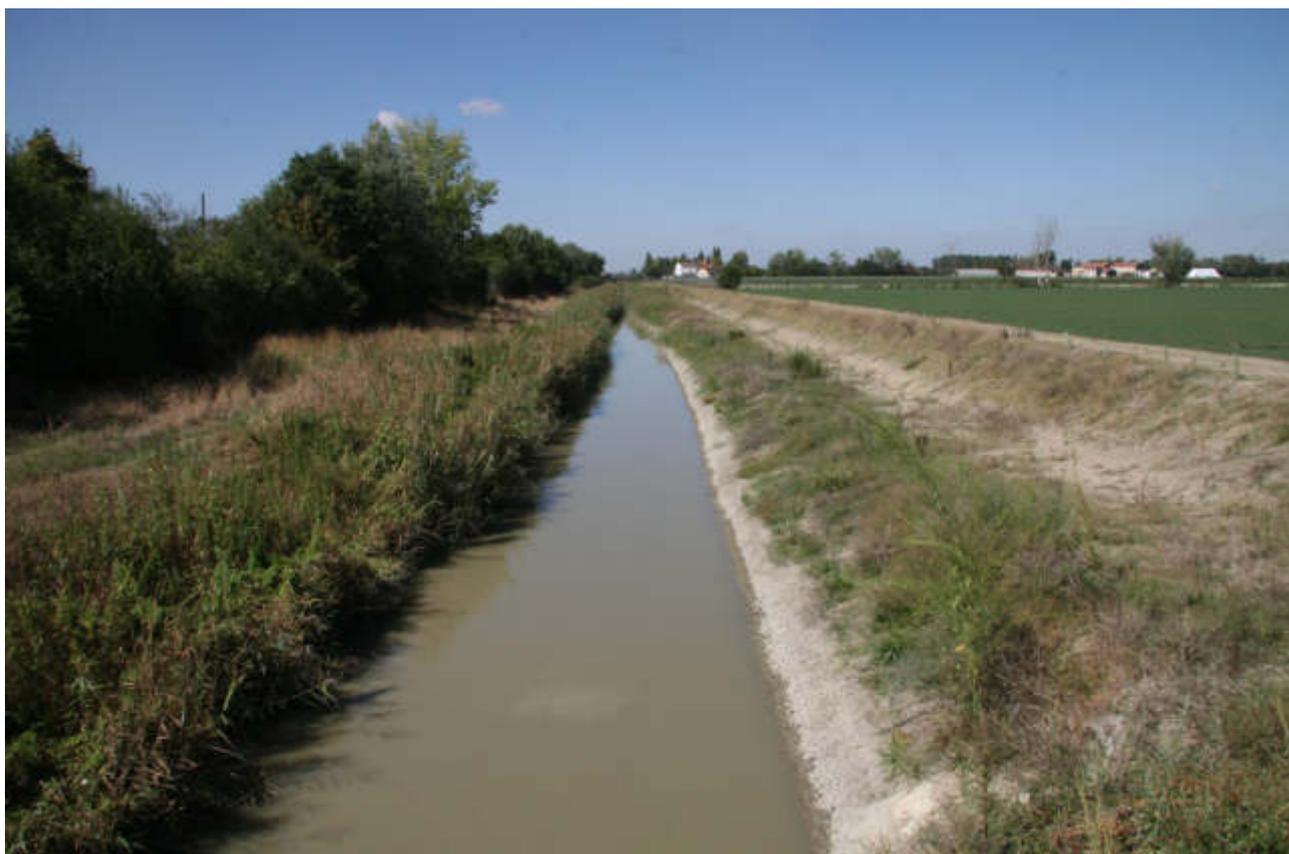
Figura 94 – Collettore Acque Basse Modenesi – Carpi – Banchina allagabile appena scavata (2015).

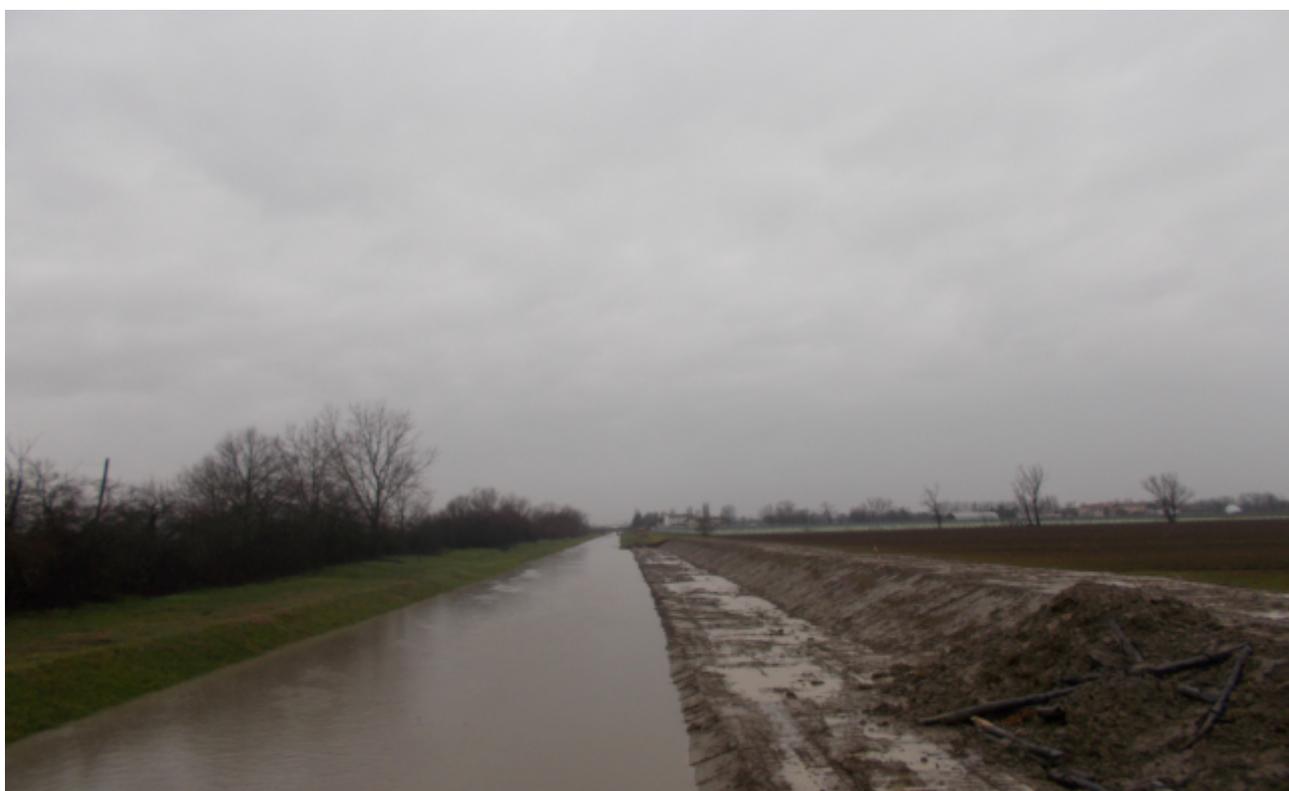
Figura 95 – Collettore Acque Basse Modenesi – Carpi – Banchina allagabile appena scavata e soggetta ad allagamento (febbraio 2016).

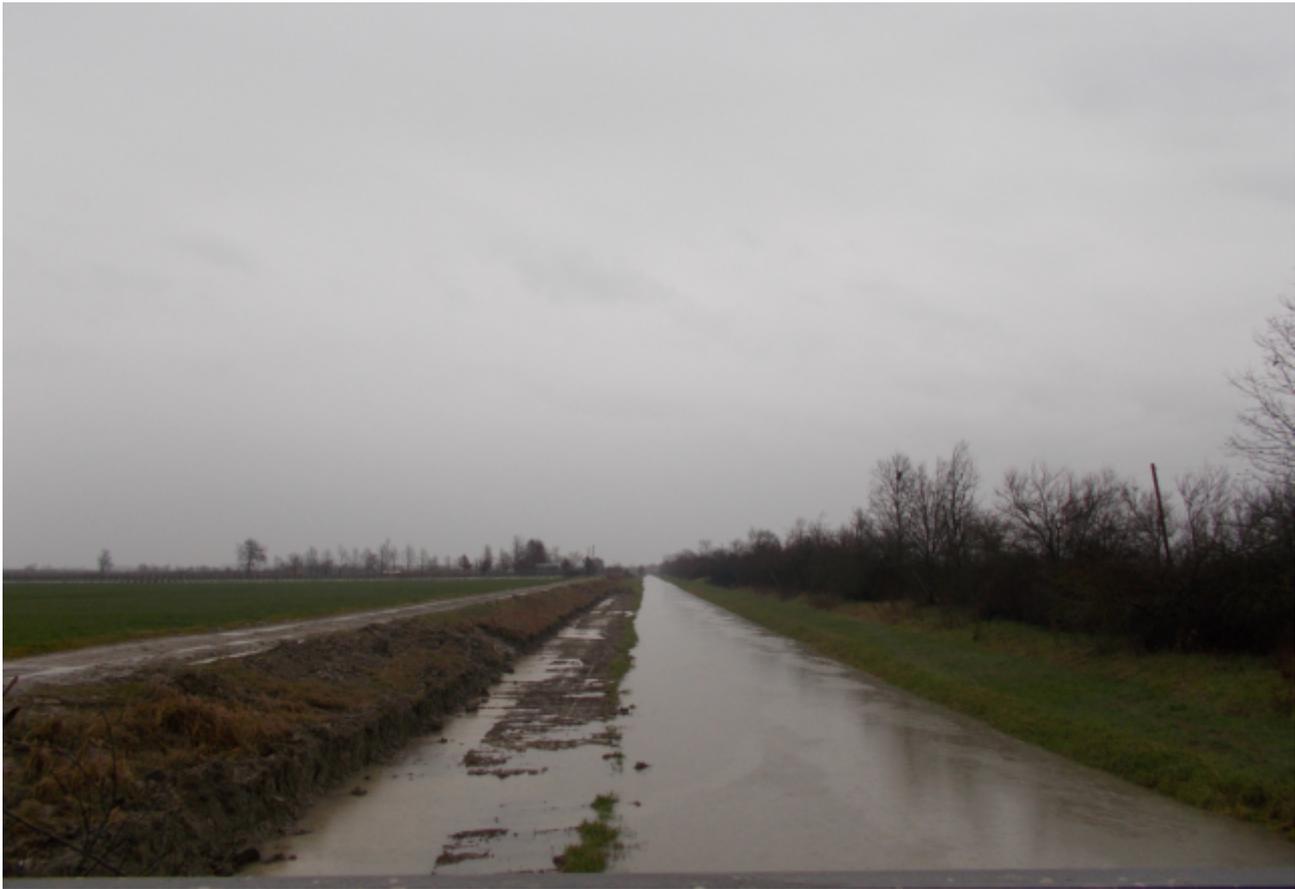
Figura 96 – Collettore Acque Basse Modenesi – Carpi – Banchina allagabile appena scavata e soggetta ad allagamento (febbraio 2016).

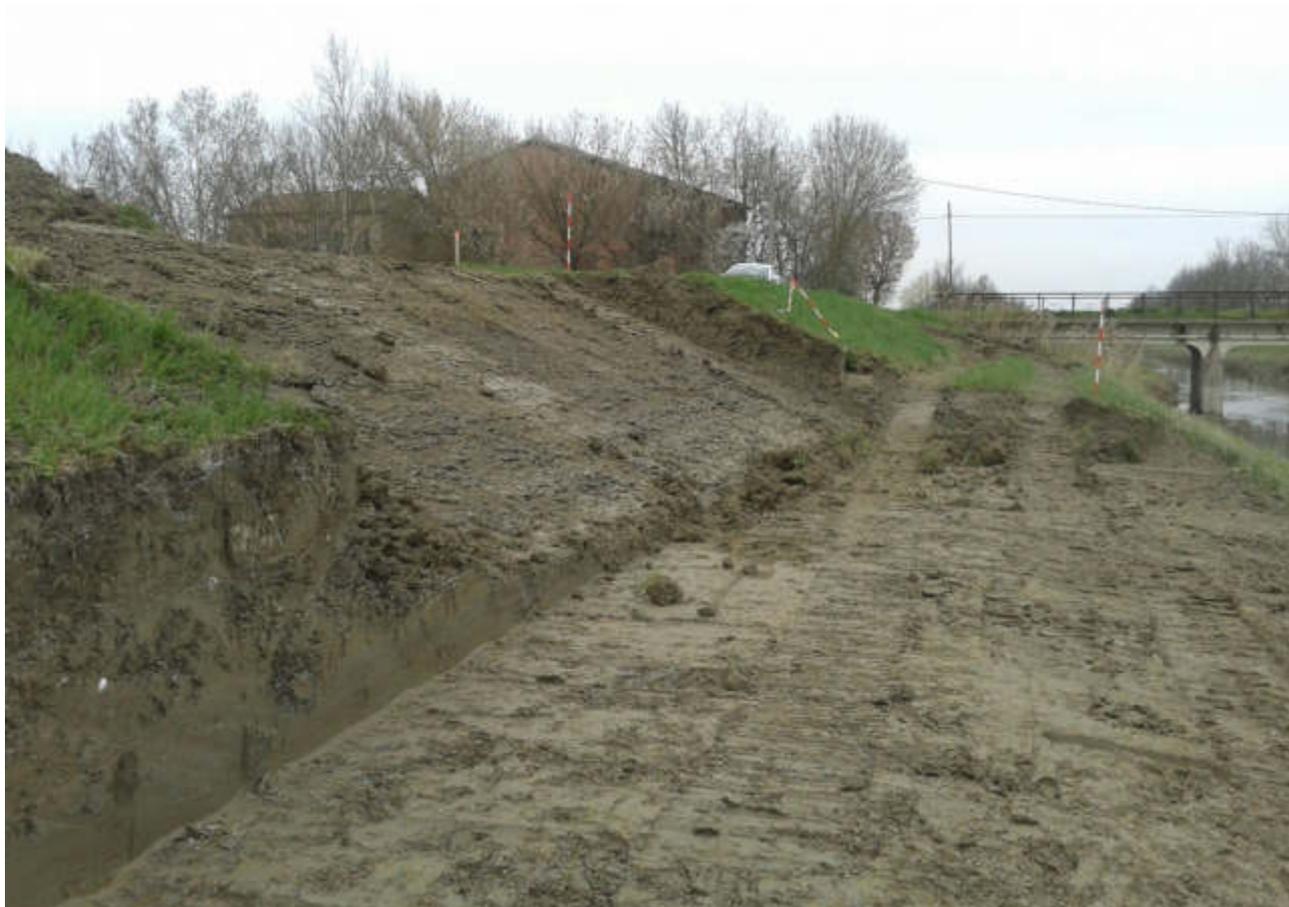
Figura 98 – Collettore Acque Basse Modenesi – Novi di Modena- Creazione della banchina allagabile (2015).

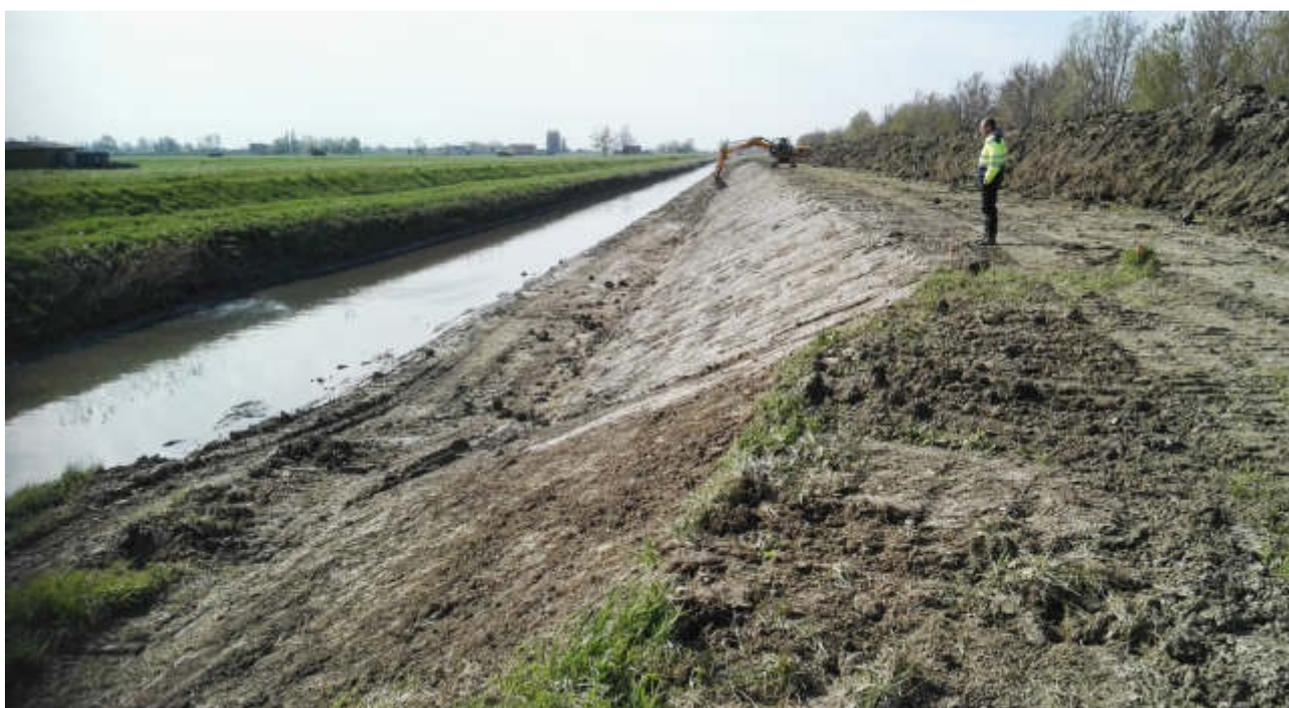
Figura 99 – Collettore Acque Basse Modenesi – Novi di Modena- Creazione della banchina allagabile (2015).

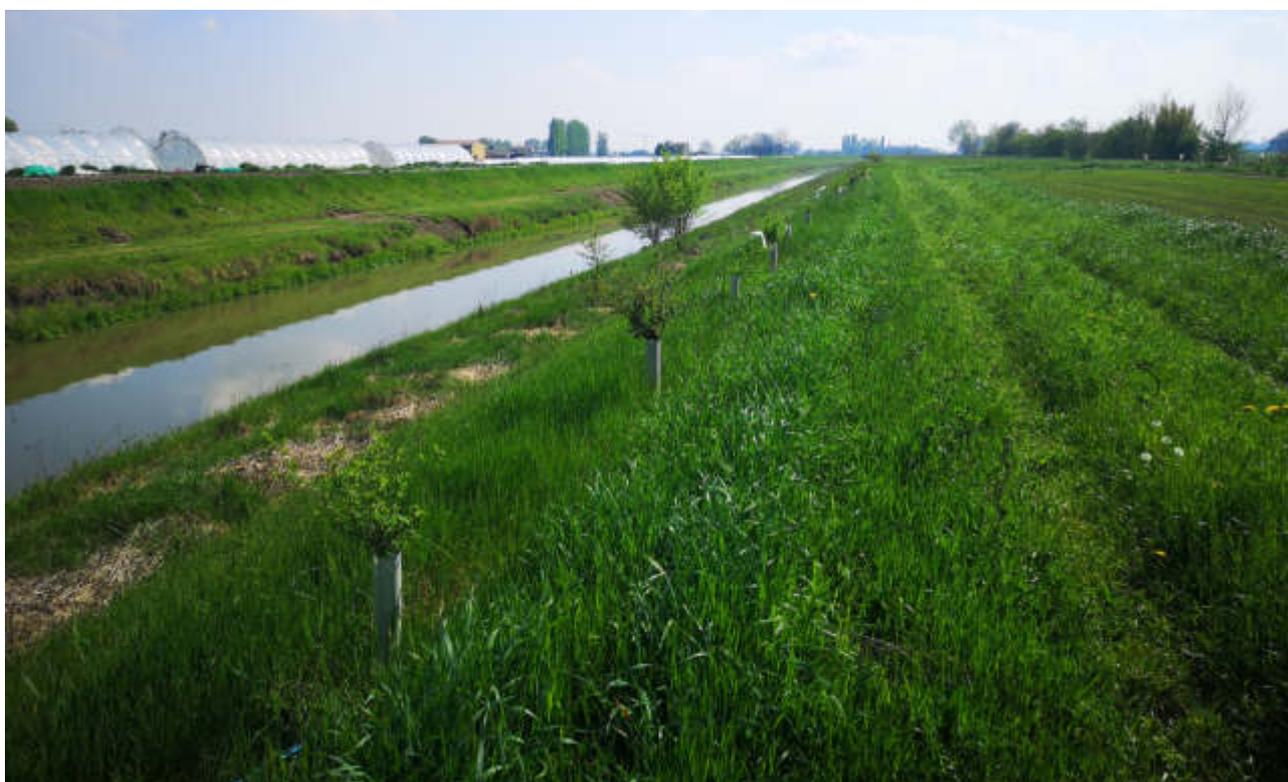
Figura 103 CABM - Colonizzazione della vegetazione- In primo piano gli shelter a protezione della fascia riparia messa sa dimora (aprile 2020).

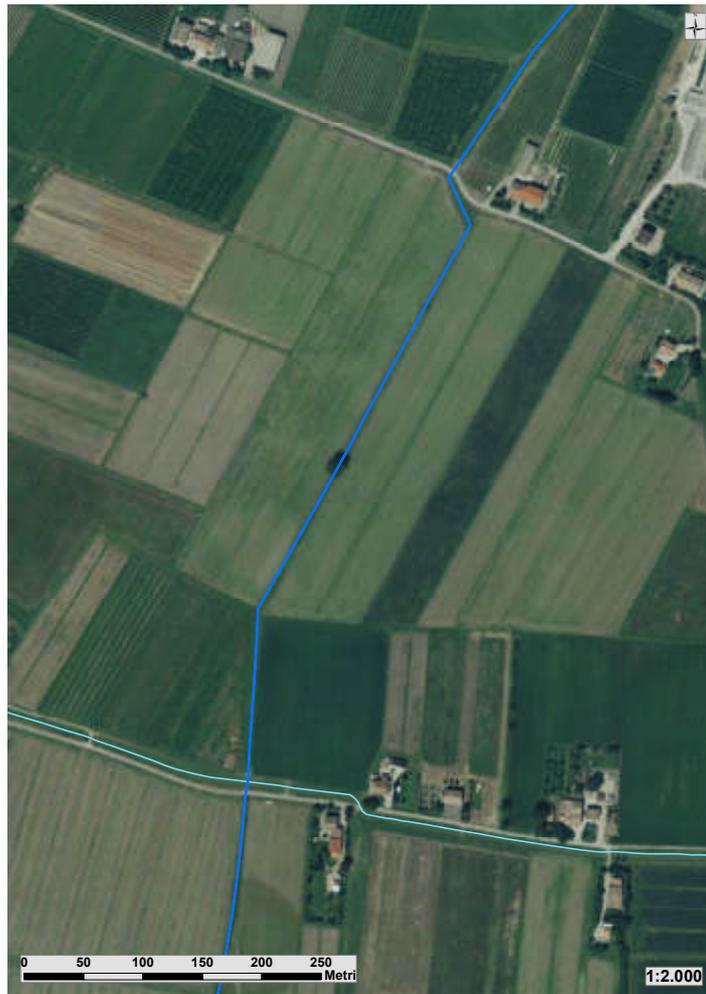
Figura 105 - Tratti omogenei

- **Tratto 1:** vegetazione lasciata al piede di sponda in modo alternato e sfalsato sulle due sponde
- **Tratto 2:** vegetazione lasciata al piede di sponda in modo continuo
- **Tratto 3:** vegetazione sfalciata completamente

Lo sfalcio della vegetazione è stato differenziato lungo tre tratti contigui secondo le seguenti modalità (figure seguenti):

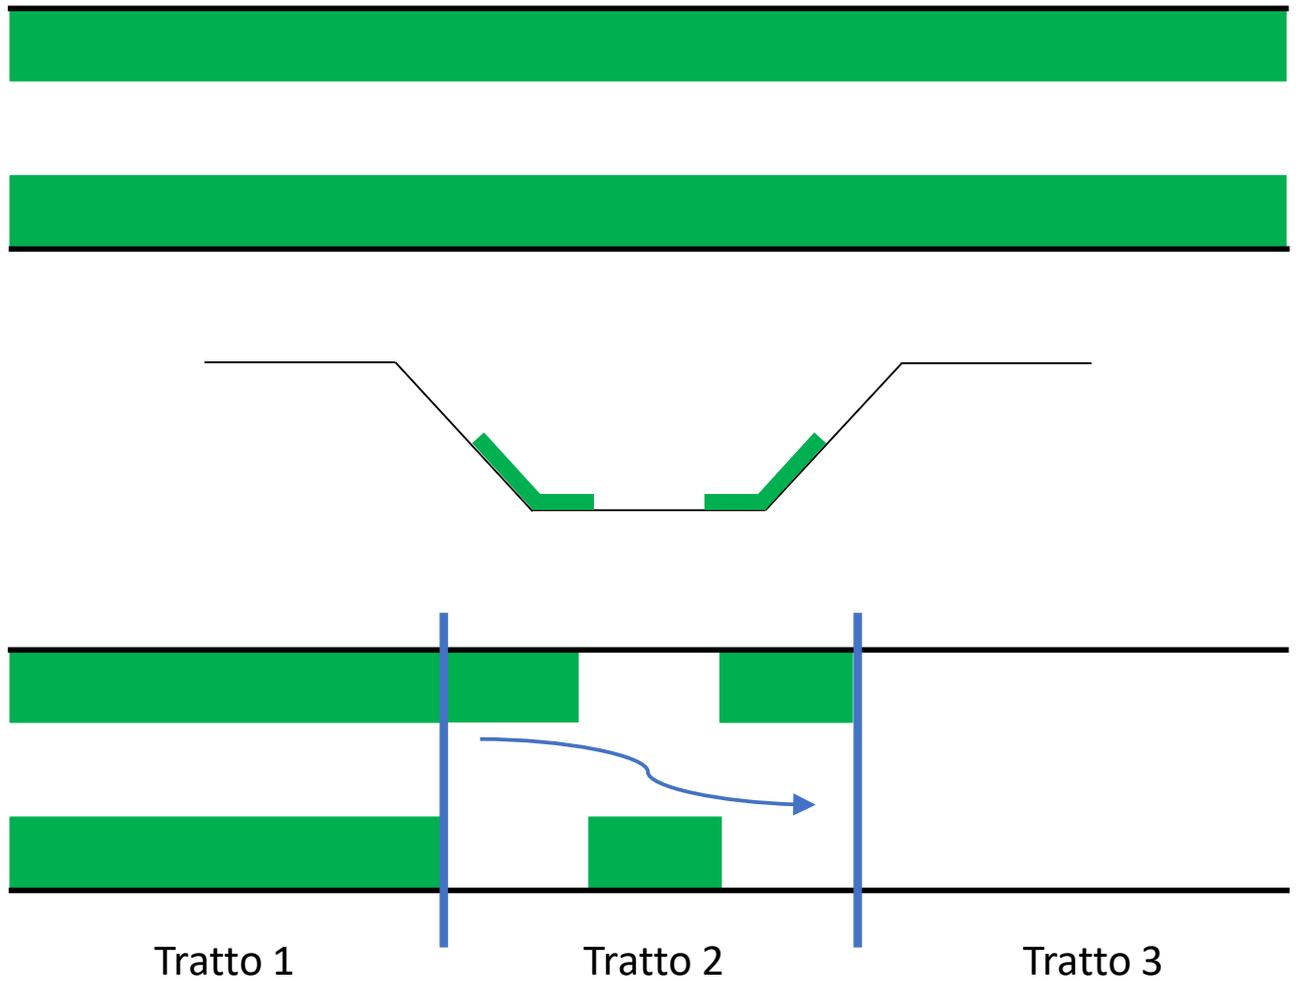
Figura 108 – Dugale di Brescello sfalcio in modo differenziato su tutta la lunghezza interessata dalla sperimentazione, durante tre prove successive: sfalcio alternato sulle due sponde, nessuno sfalcio, sfalcio completo. Le misure di livello e velocità sono state eseguite in due tratti contigui, nella porzione intermedia di ogni tratto.

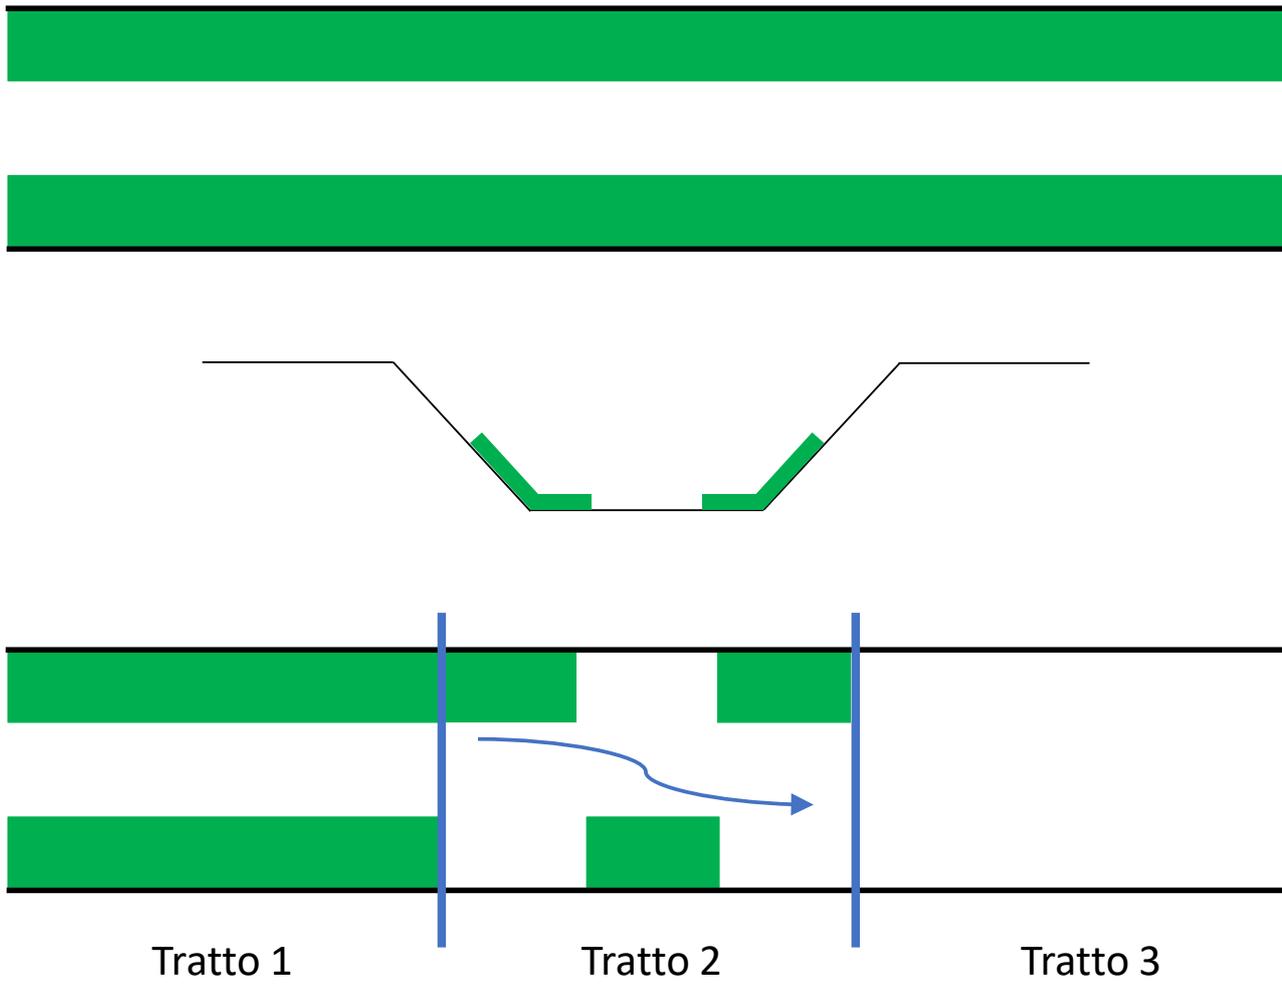
Figura 112 – Cavo Bruciati Dir. 1° sfalciato in modo differenziato su tutta la lunghezza interessata dalla sperimentazione, durante tre prove successive: sfalcio alternato sulle due sponde, nessuno sfalcio, sfalcio completo. Le misure di livello e velocità sono state eseguite nella porzione intermedia del canale.

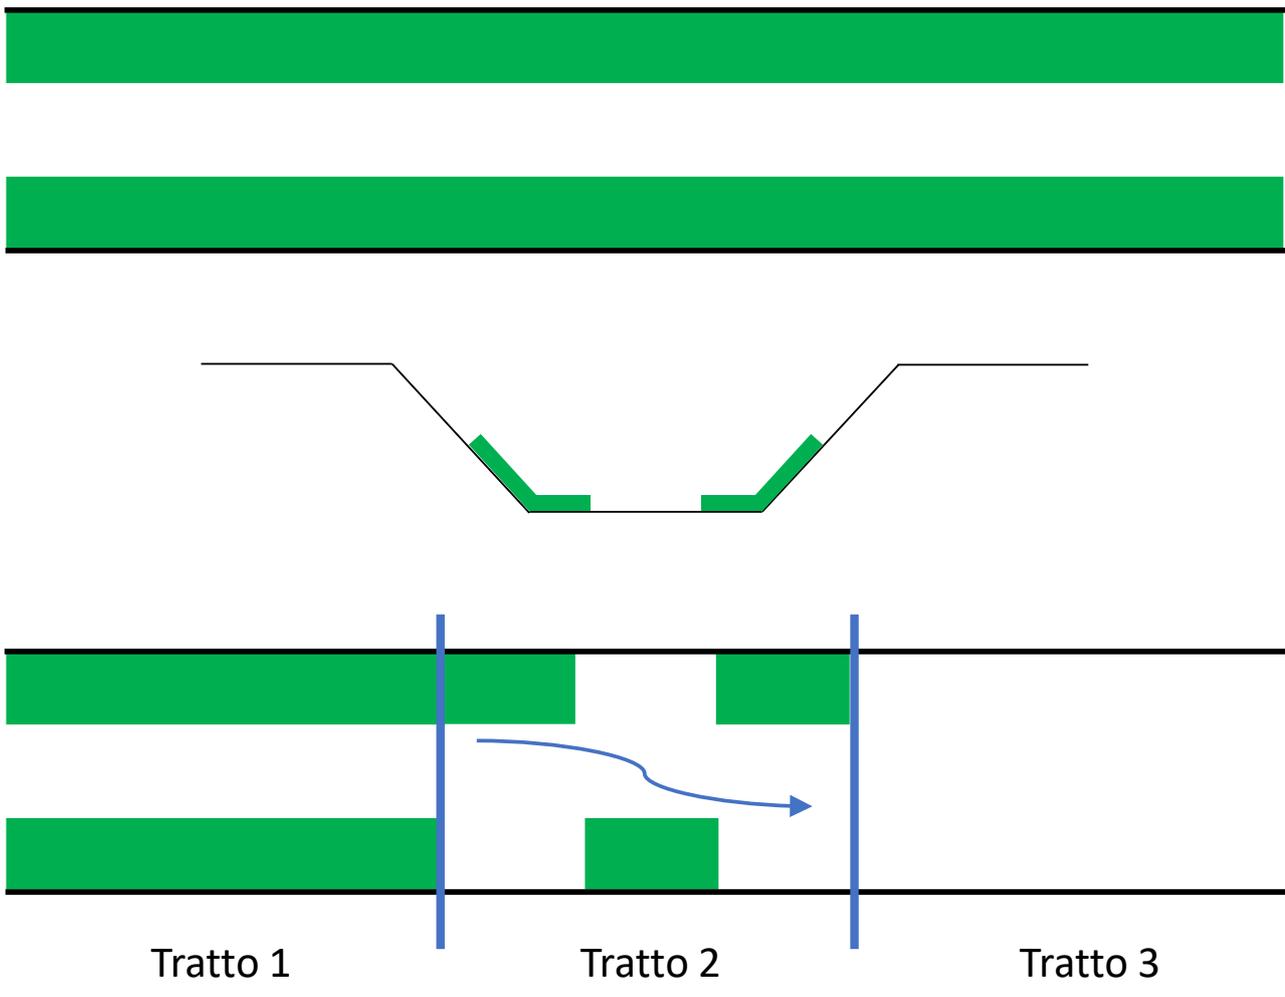
Figura 114 - Cavo Bruciati Dir. 1° sfalciato in modo differenziato su tutta la lunghezza interessata dalla sperimentazione, durante tre prove successive: nessuno sfalcio, sfalcio su una sola sponda, sfalcio completo. Le misure di livello sono state eseguite nella porzione intermedia del canale.

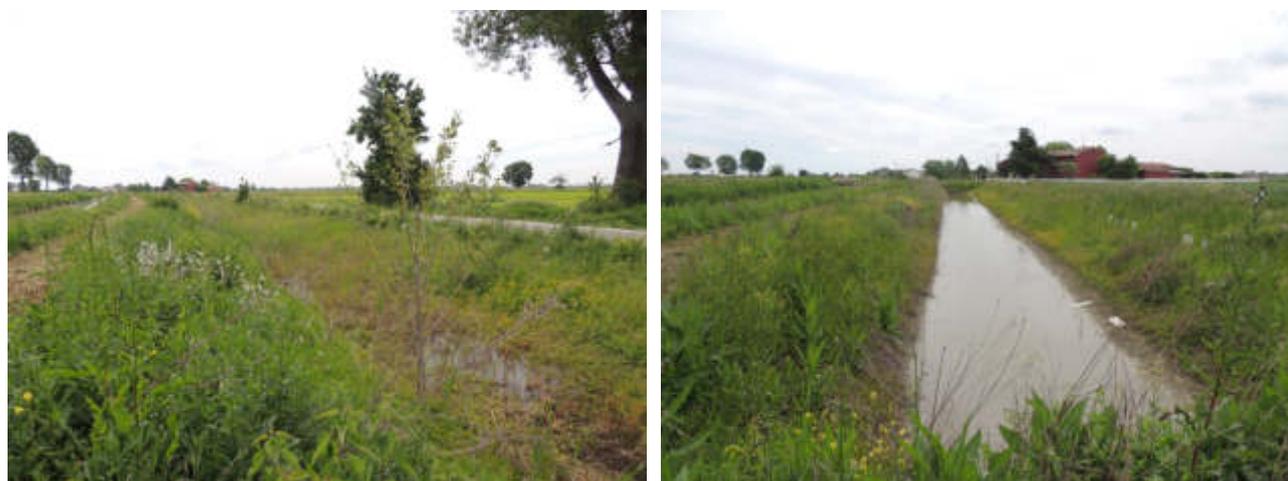
Figura 117- Diversa colonizzazione delle bassure in relazione alla presenza costante o meno dell'acqua

Da segnalare che alcune delle bassure risultano costantemente inondate con la preclusione della colonizzazione di alcune specie; occorrerebbe permettere un minore afflusso di acqua.

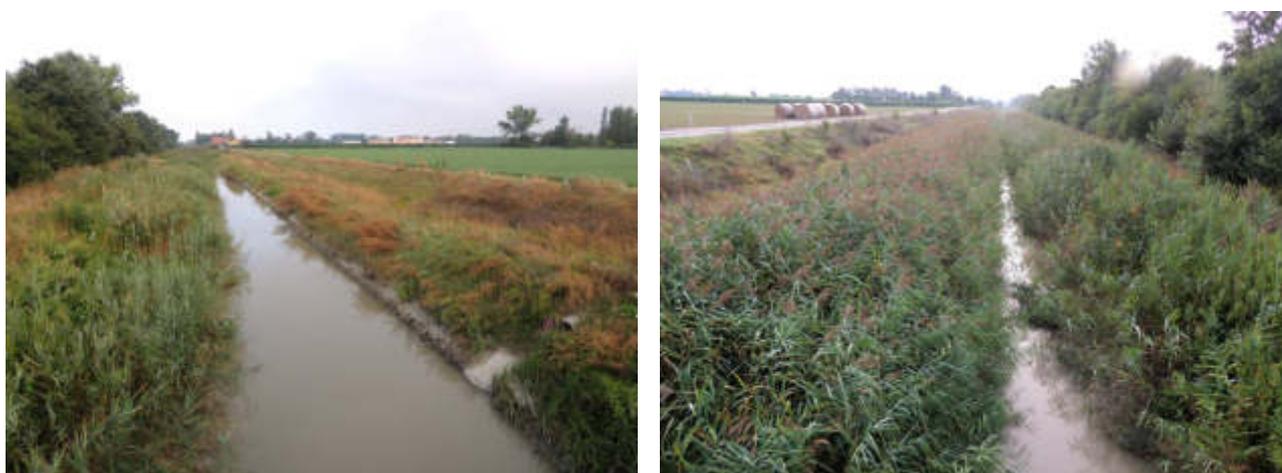
Figura 119 – Cortina di *Phragmites australis* che ha colonizzato le sponde

La situazione non risulta molto diversa dall'ultimo rilievo effettuato (2018). Le specie rilevate sono 111. L'area soggetta a intervento è ormai stata completamente coperta dalla vegetazione con presenza di numerose specie opportuniste che prepareranno la colonizzazione da parte di specie più stabili, tipiche di ambienti prativi. Sono solo 2 le specie target di interesse conservazionistico rilevate. *Epilobium tetragonum* con presenza sporadica mentre *Thypha latifolia* è presente con la stessa popolazione rilevata in precedenza. *Sorghum halepense*, specie target alloctona, si comporta come invasiva, soprattutto nelle aree dove sono stati fatti gli interventi. La cortina arbustiva piantumata risulta avere una crescita stentata con numerosi esemplari in condizioni critiche. Le sponde sono coperte da una fitta cortina di *Phragmites australis* che impedisce l'insediamento di altre specie elofitiche.

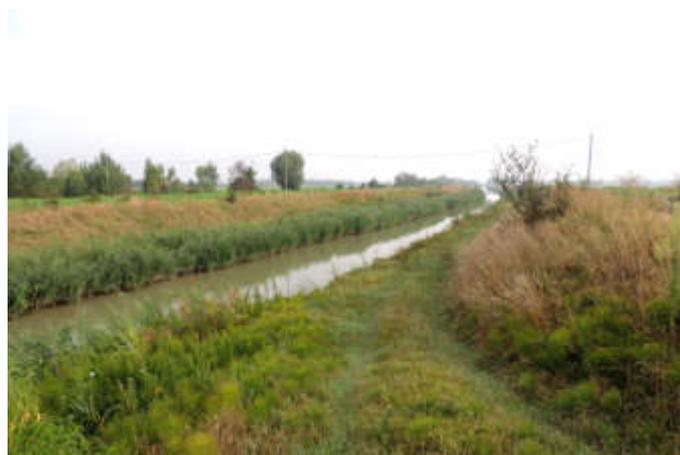
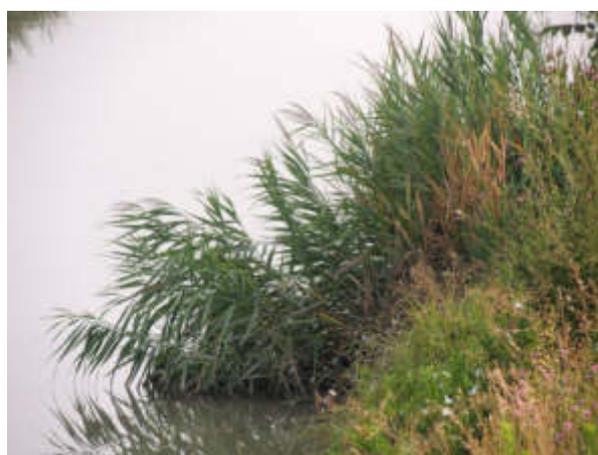
Figura 121 / 122 – Colonizzazione di Phragmites australis in sponda ovest e nuclei presenti in sponda est

Si sta assistendo anche nella sponda est a un inizio di colonizzazione da parte di *Phragmites australis*, che nella sponda opposta forma una cortina continua. Occorre limitare questa espansione, con sfalci prima del periodo riproduttivo, per salvaguardare la componente elofitica presente e tutelare le specie target rilevate.

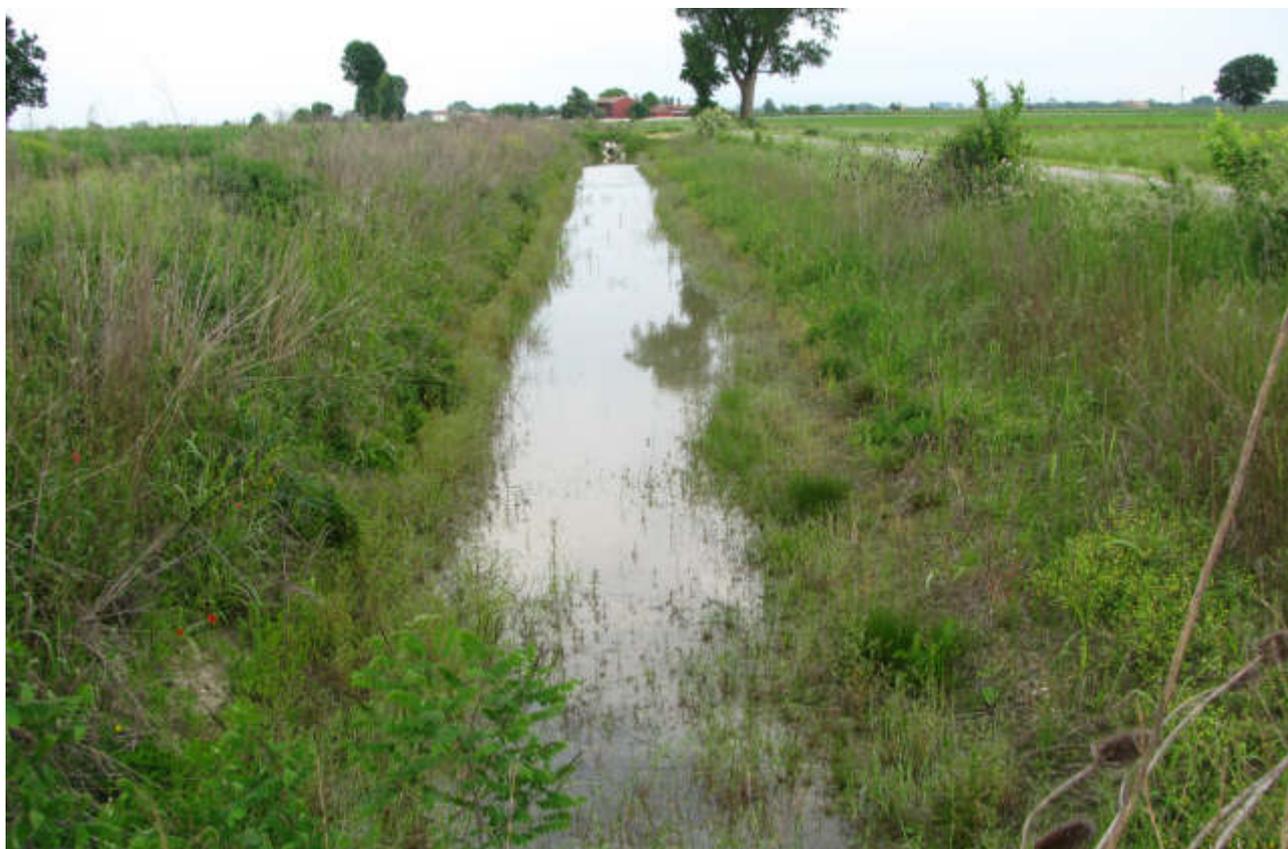
Figura 127 - Bassura umida allagabile con presenza di larve di Rospo smeraldino (*Bufo viridis*) a maggio 2018.

I risultati ottenuti nel corso del rilievo eseguito nel corso del 2019 sono sovrapponibili a quelli del 2018 con la conferma della riproduzione di *Bufo viridis* a partire dal mese di aprile, con l'arrivo delle prime piogge, nelle bassure allagabili realizzate nel Collettore Alfieri e, come in ante-operam e diversamente dal 2018, il rilevamento in notturna di canti di *Lithobates catesbeianus* anche nel Diversivo Fossa Nuova Cavata, nei pressi dell'estremo est del tratto interessato dai lavori, portando questa specie a essere presente in tutti i canali indagati. Per *Pelophylax sp.*, pur non avendone riscontrata la presenza nei canali indagati, durante gli avvicinamenti alle zone d'indagine sono stati contattati esemplari in fase terrestre e maschi in canto in prossimità di tutti i canali.

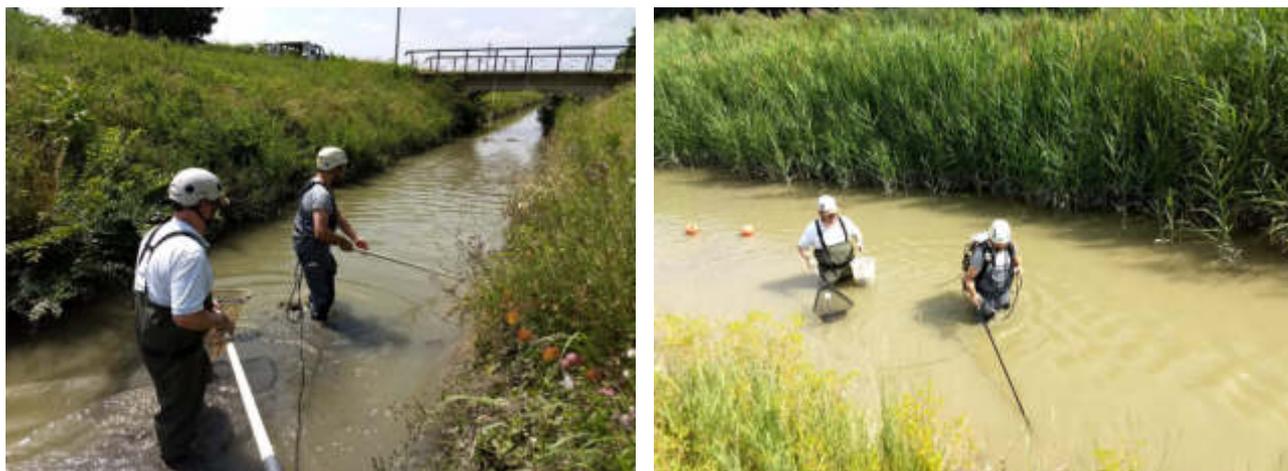
Figura 130 - Campionamento mediante elettropesca lungo i corsi d'acqua monitorati
