MANUALE TECNICO

LIFE RINASCe

LIFE13 ENV/IT/000169

**INTERVENTI
DI RIQUALIFICAZIONE INTEGRATA
IDRAULICO-AMBIENTALE DEI CANALI
REALIZZATI CON
IL PROGETTO LIFE RINASCe**

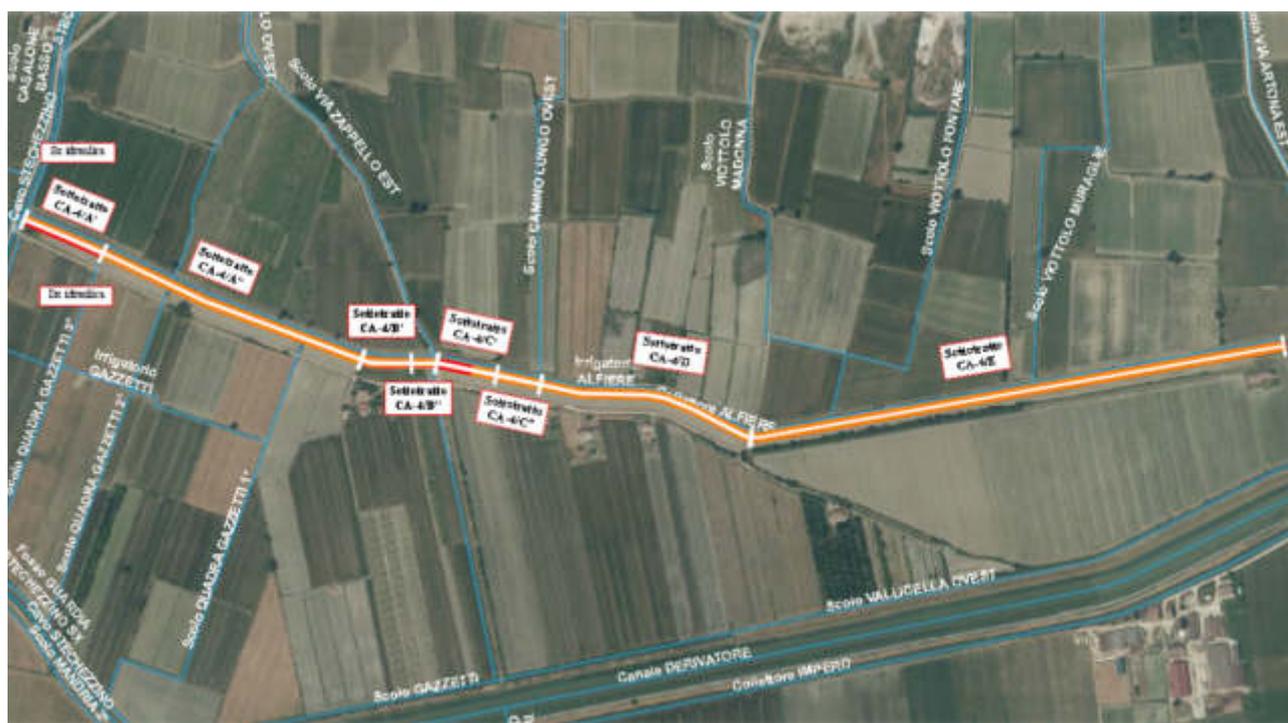
Figura 133 – Livelli di funzionalità in sponda destra e sinistra del Tratto di rilievo su Collettore Alfiere

Dalla comparazione con le condizioni della fascia perfluviale rilevate nel monitoraggio post-operam del 2018, nel monitoraggio 2019 non emerge un incremento quantificabile, in termini di punteggio finale del sub- indice settoriale, della funzionalità riferibile alla fascia vegetazionale perfluviale del tratto di rilievo del Collettore Alfiere. Per quanto non sia stato possibile misurare in termini di metodica un incremento della funzionalità della fascia vegetazionale perfluviale del tratto CA-4, in sede di monitoraggio 2019 si è potuto comunque apprezzare un leggero incremento del livello di colonizzazione da parte di specie erbacee igrofile, in termine di sviluppo trasversale, nella sponda destra del sottotratto CA-4/A', senza però il superamento della soglia dimensionale dei due metri. Si è inoltre rilevato un ulteriore incremento del processo di colonizzazione da parte di specie erbacee igrofite all'interno delle "bassure umide" idraulicamente connesse del sottotratto CA-4/A' con un aumento della copertura vegetale, soprattutto nella bassura di maggiori dimensioni (quella centrale), e con una significativa ma non sufficiente riduzione delle discontinuità longitudinali e trasversali delle formazioni vegetazionali (incidenza percentuale delle discontinuità comunque ancora superiore al 15% della fascia perfluviale).

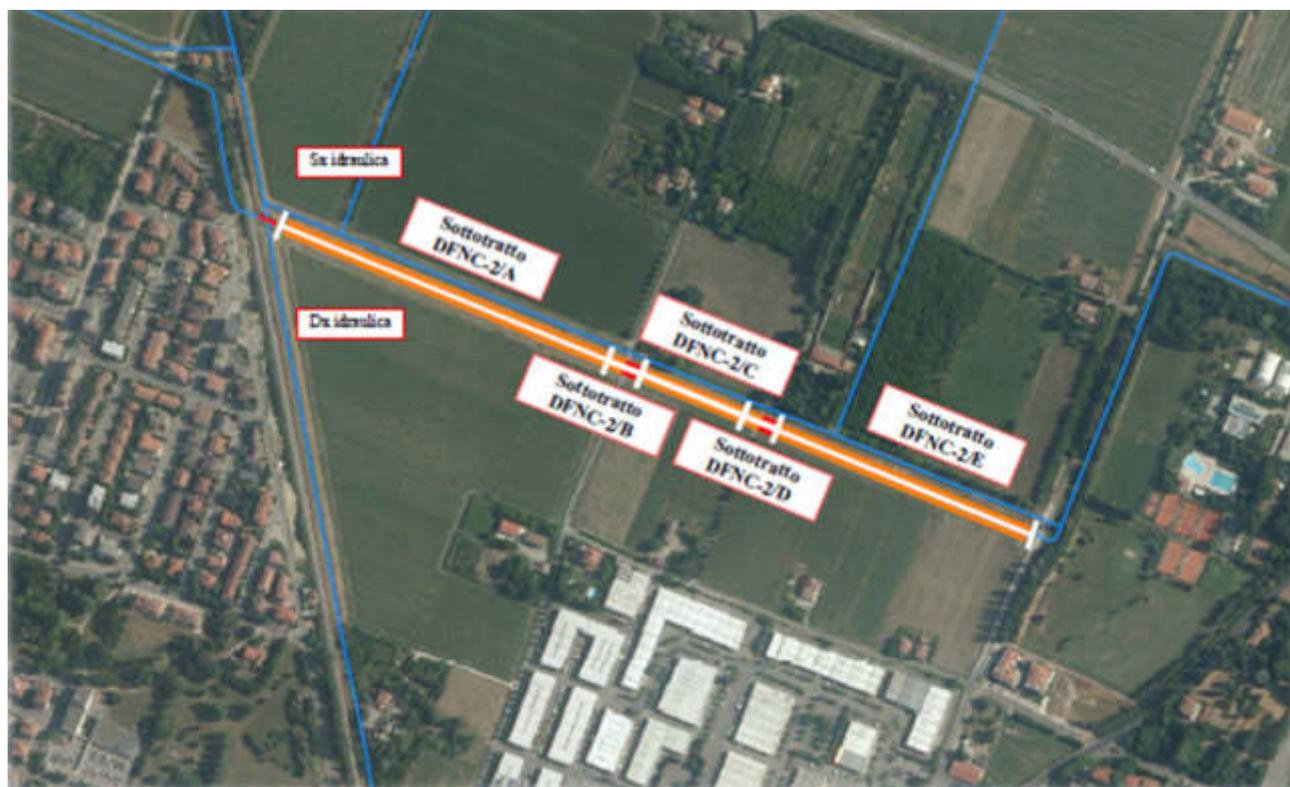
Figura 138 – Livelli di funzionalità in sponda destra e sinistra del Tratto di rilievo su Diversivo Fossa Nuova Cavata

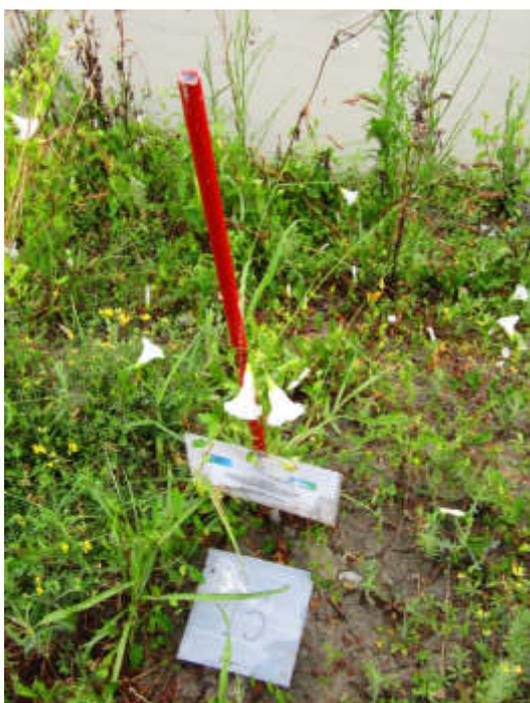
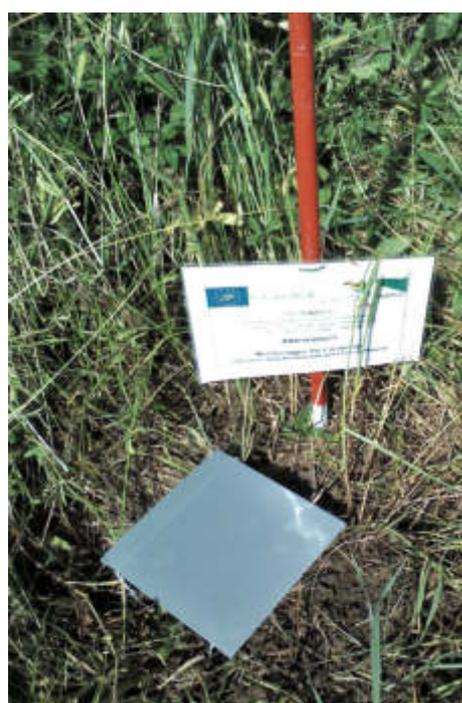
Figura 140 - Posizionamento delle trappole

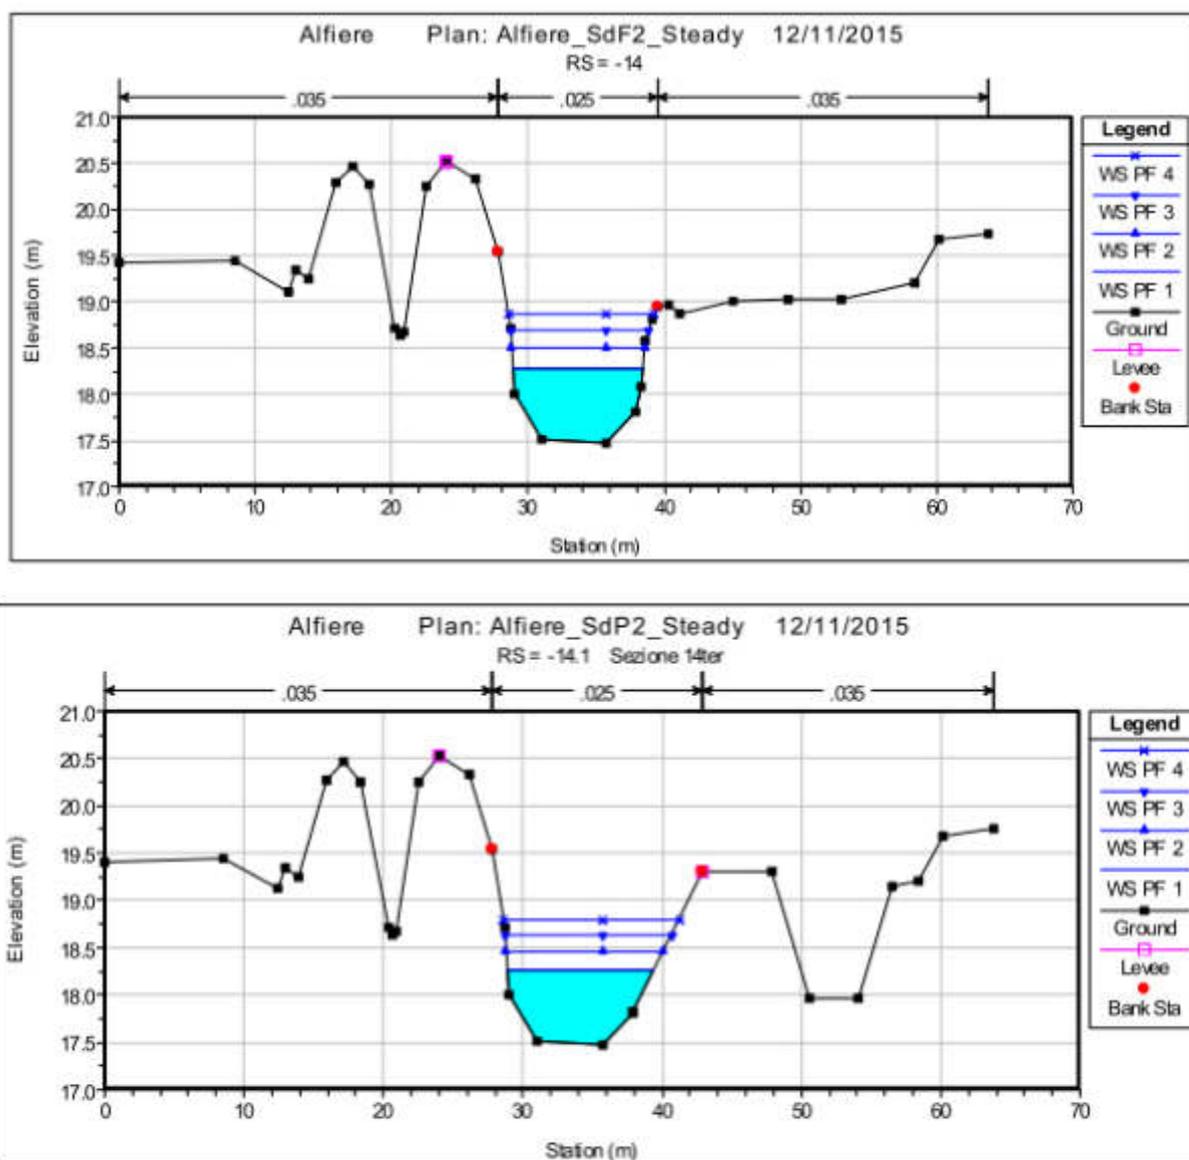
Figura 146- Confronto tra i livelli nella sezione 14 nello Stato di Fatto (in alto) e nello Stato di Progetto (in basso). Si evidenzia un abbassamento di livello nonostante le simulazioni in moto stazionario non tengano conto del volume a disposizione nelle bassure.

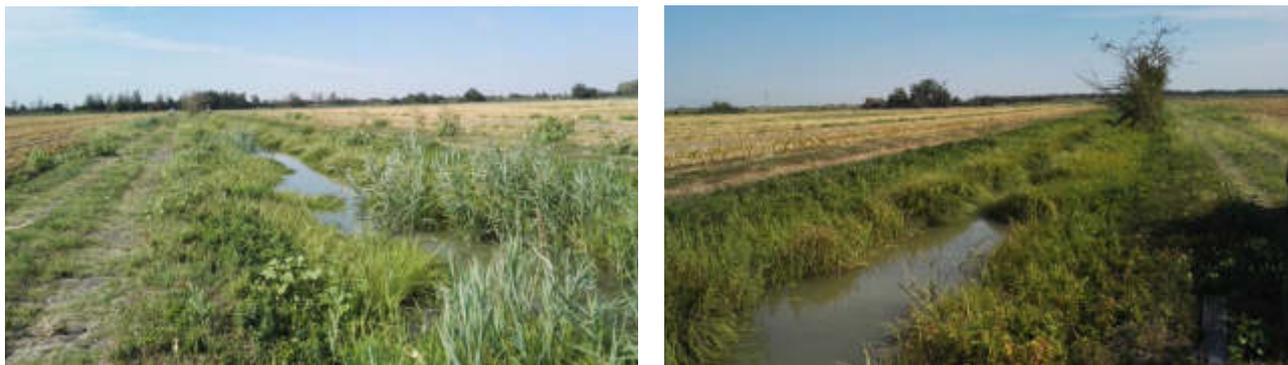
Figura 151 - Cavo Bruciati Dir. 1° prima del taglio della vegetazione

La diminuzione del livello idrometrico conseguente allo sfalcio completo della vegetazione è ovviamente superiore rispetto a quella che si ottiene con lo sfalcio alternato su due sponde, ma non sempre tale differenza di quota giustifica, dal punto di vista idraulico, la completa eliminazione della vegetazione e la conseguente perdita di biodiversità.

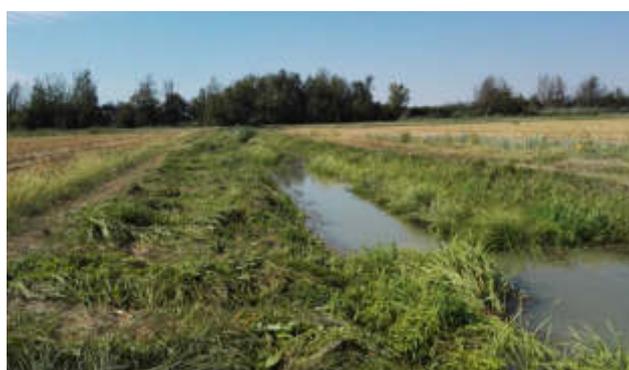
Figura 152- Cavo Bruciati Dir. 1° dopo lo sfalcio a sponde alternate della vegetazione

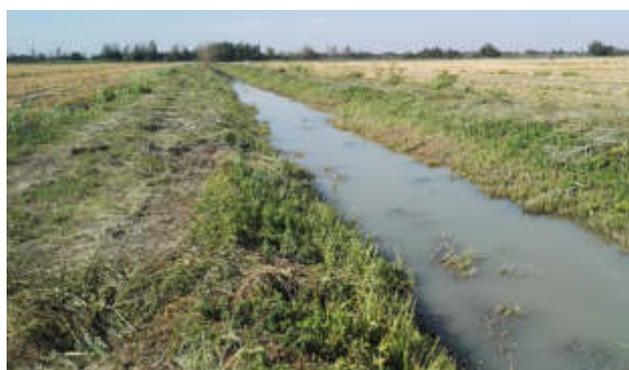
Figura 153 - Cavo Bruciati Dir. 1° dopo lo sfalcio completo della vegetazione
