5 ESEMPI DI RECUPERO IN EMILIA-ROMAGNA

5.1 CAVA BECCAFAVA CARLINA (BOLOGNA)

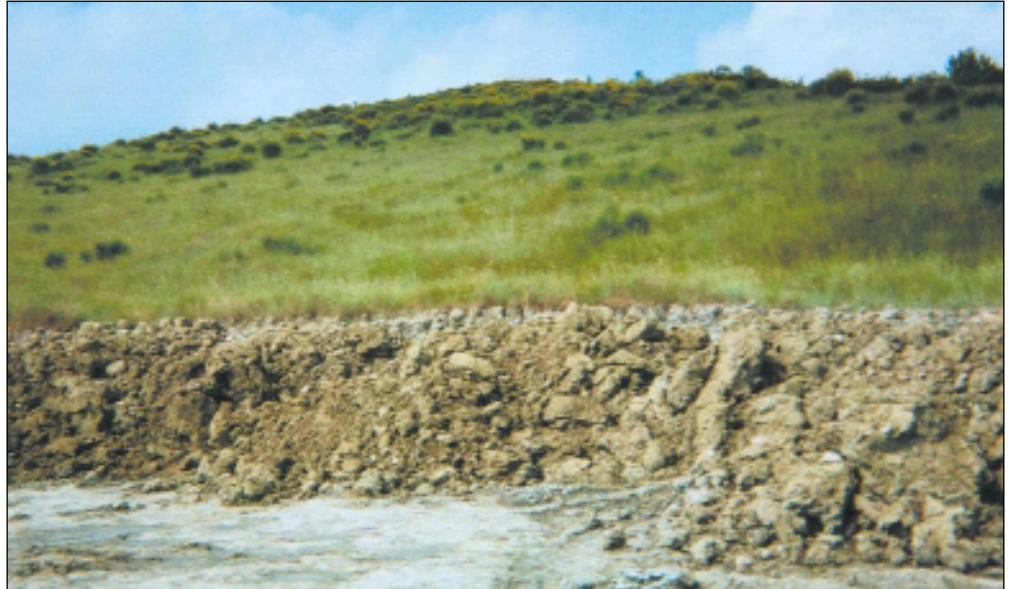
Foto 5.1.1. Veduta panoramica del piano inclinato risistemato e rivegetato: in primo piano terreno pedogenizzato alloctono, in fase di distribuzione.

Dal 1987 sono stati eseguiti diversi lavori di risistemazione, contemporaneamente al prosieguo dell'attività estrattiva, che si è sviluppata per piani orizzontali, con l'abbandono di un fronte argilloso inclinato (18° di pendenza). Questo lungo intervallo di tempo intercorso ha consentito la prova ed il collaudo di diverse tecniche agronomiche, portando ad un progressivo affinamento dell'intervento stesso. La rivegetazione è imperniata sulla distribuzione di un piccolo strato (10 cm) di suolo, raccolto in loco e conservato per la risistemazione finale.

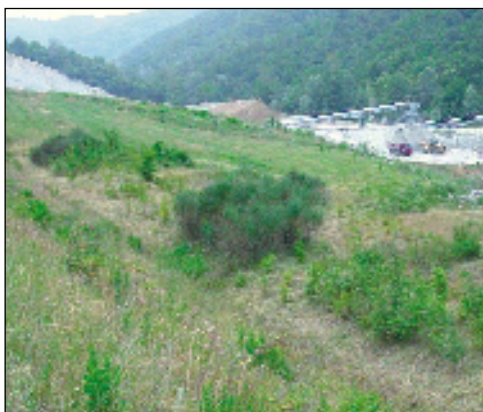
Foto 5.2.1. Panoramica sulle parcelle della prova con arbusti trapiantati nel 1994, su substrato argilloso.

Per osservare il comportamento di diverse specie arbustive ed arboree sul substrato minerale argilloso si è predisposta nel 1993 una prova sperimentale, mettendo a confronto 8 specie arboree e 14 specie arbustive; queste furono messe a dimora in autunno, come piantine a radice nuda (con tecnica a fessura), su un substrato argilloso com-

patto. Nel corso di questi anni si è osservata tra le specie una forte selezione: a 9 anni dall'impianto si sono ottenuti risultati positivi tra le arbustive per: *Spartium junceum*, *Ligustrum vulgare*, *Rhamnus catharticus*, *Cotinus coggyria*, *Crataegus monogyna*, *Prunus spinosa*, *Coronilla emerus*.

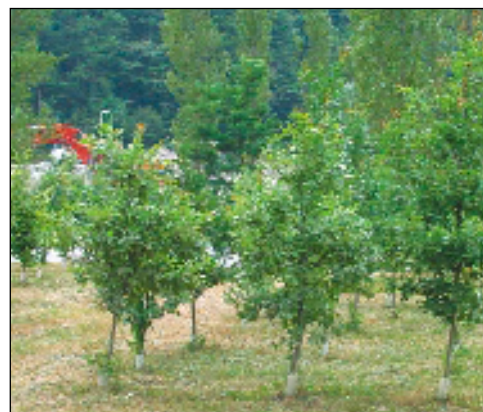
Foto 5.2.2. Particolare delle parcelle con farnia, messe a dimora nel 1997, su substrato sabbioso, dopo 4 anni di vegetazione.

Furono messe a dimora due specie arboree (*Ostrya carpinifolia* e *Quercus robur*), in tre diversi tipi di substrato sabbioso:

Tutti e tre i substrati sono stati concimati ed ammendati allo stesso modo. Lo scopo è quello di osservare il comportamento e le capacità di adattamento delle specie arboree ai substrati minerali. A 5 anni dall'impianto sono cominciate ad emergere differenze nello sviluppo delle piante. La presenza anche solo di una parte di materiale pedogenizzato sembra essere un fattore significativo nella crescita delle diverse specie.

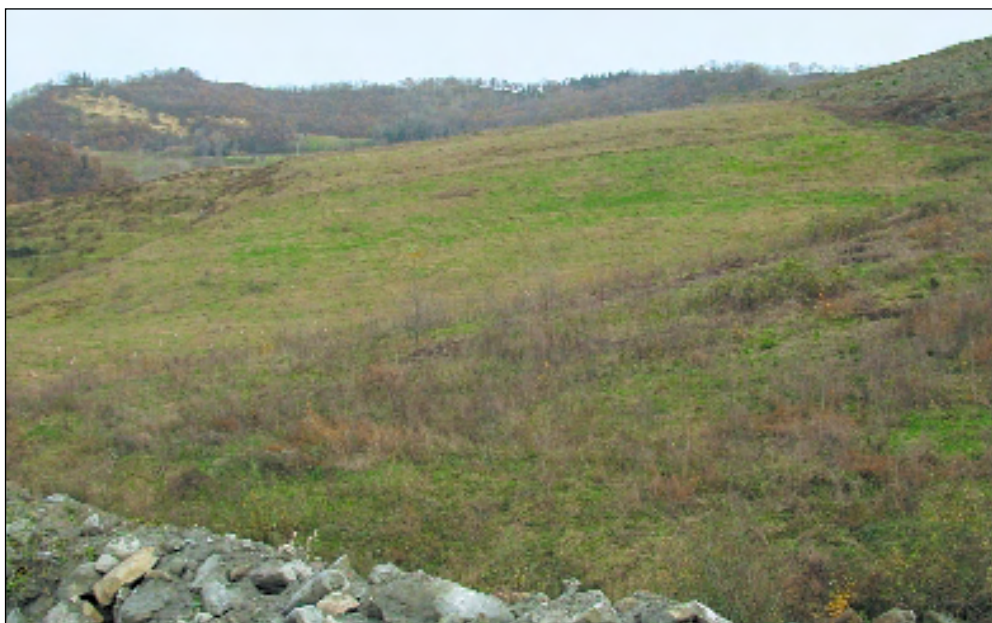
Foto 5.2.3. Panoramica delle prove di inerbimento su sabbia, in pendio.

In tutti gli interventi di ripristino l'elemento limitante nello sviluppo dell'attività biologica è rappresentato sempre dall'azoto. La sua disponibilità dipende dalle caratteristiche del substrato (contenuto in sostanza organica, presenza di microflora e microfauna), ma anche dalla composizione della copertura vegetale (presenza di azotofissatori come le leguminose) o dagli interventi agronomici esterni. Per poter confrontare queste diverse problematiche su una pendice minerale argillosa rimodellata è stato riportato del capellaccio sabbioso (1 m), accantonato al momento dell'avanzamento del fronte di cava. Su questo substrato sono state impiantate nel 1997 tre diverse coperture erbacee:

Dopo una risposta molto positiva nel primo anno di vegetazione si è osservata una progressiva riduzione nella produzione di biomassa, in tutte e tre le situazioni. A 5, anni dall'impianto è stato però possibile evidenziare differenziazioni tra i trattamenti: il miscuglio con leguminose presenta una produttività sempre superiore, rispetto al concimato e ancora di più rispetto al controllo.

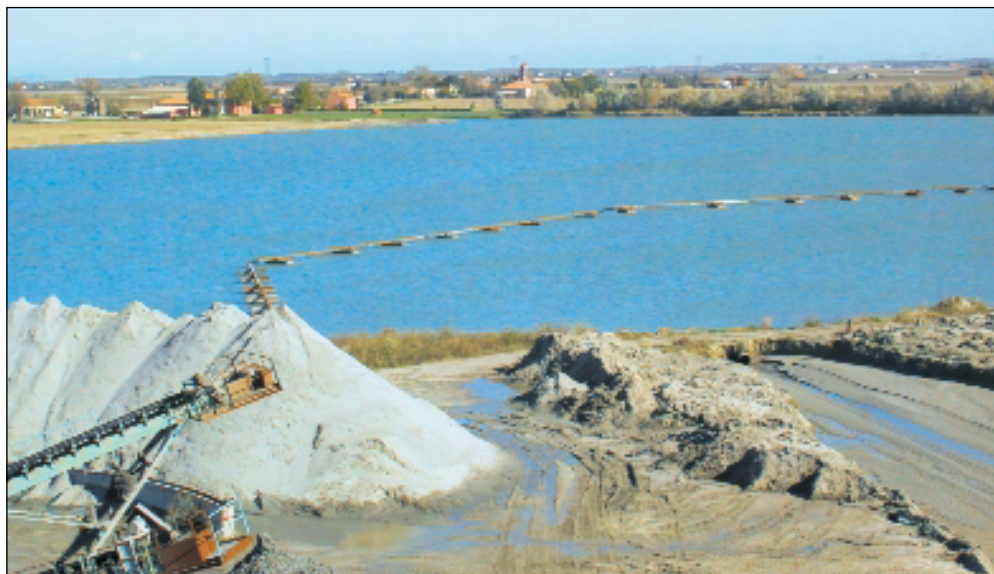
Foto 5.3.1. Panoramica sulla cava Settepolesini di Bondeno, ancora in parte in attività estrattiva per la sabbia.

Questo polo estrattivo della pianura ferrarese presenta una vasta estensione (oltre 100 ettari). Mentre l'attività è ancora in corso su gran parte dell'area, una parte, verso est è già stata risistemata dal punto di vista morfologico ed, almeno in parte, anche vegetazionale e adibita a zona con finalità multiple: ricreative (spiaggia, esposizioni d'arte, nautica); naturalistico-paesaggistica. Le sponde presentano pendenze differenziate, in parte sub-verticali (tratti di vecchio abbandono, naturalizzati), in parte molto dolci e ad andamento sinuoso (realizzate recentemente). Inoltre sono state anche create delle

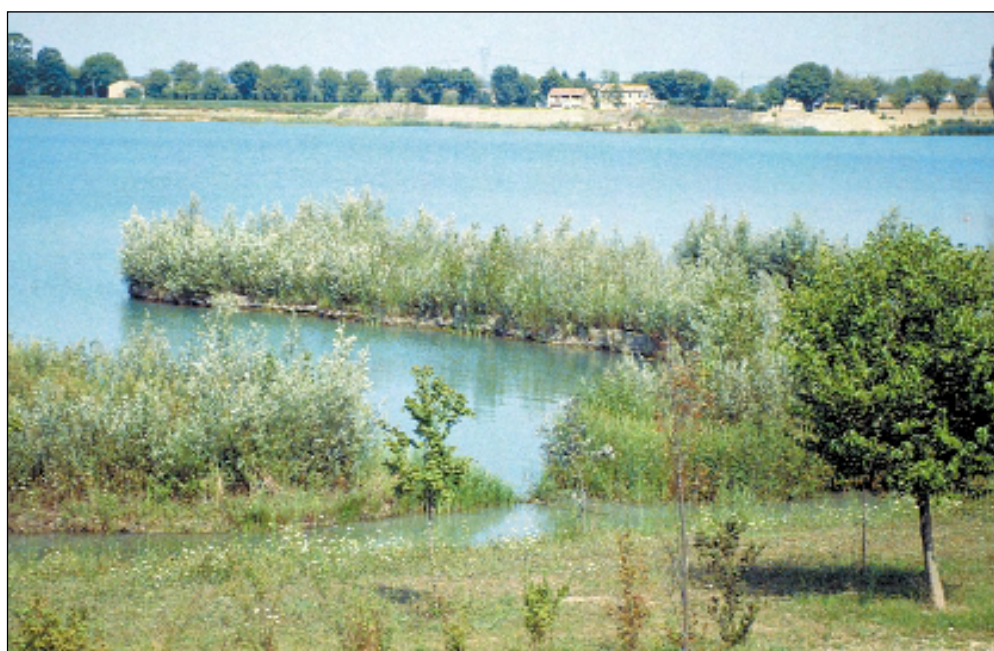
Foto 5.3.2. Particolare delle isole in terra appositamente realizzate, a poca distanza dalla riva, per la nidificazione della fauna.

penisole e degli isolotti, non lontani dalle sponde stesse. Queste sistemazioni morfologiche dovrebbero favorire l'insediamento sia della flora spontanea (vegetazione igrofila) che della fauna, quest'ultima soprattutto a livello di alimentazione e nidificazione. La vegetazione pioniera, soprattutto caratterizzata dall'evidente presenza di salici e pioppi, sta già colonizzando autonomamente gli ambiti sistemati morfologicamente, mentre nelle parti esterne al bacino, svincolate dall'acqua, sono stati realizzati impianti con specie arboree ed arbustive, nonché siepi perimetrali.

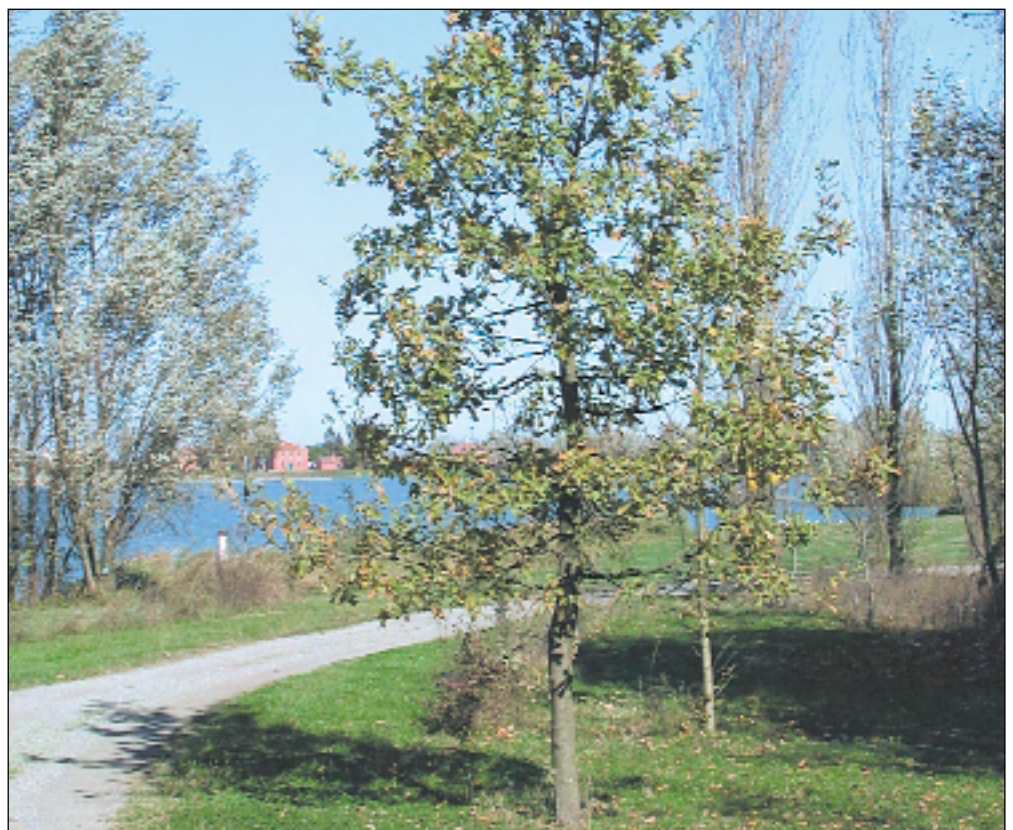
Foto 5.3.3. Vegetazione arborea ed arbustiva di impianto, messa a dimora nel lato sud della cava, dove l'attività estrattiva è cessata ormai da tempo.

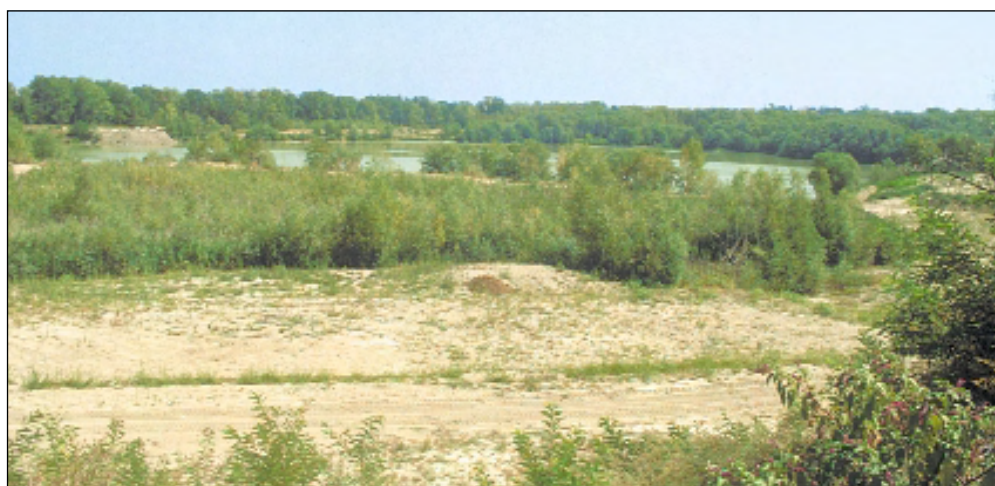
Foto 5.4.2. La vegetazione è in gran parte cresciuta spontaneamente, via via che l'attività estrattiva cessava. Essa è costituita da specie igrofile o acquatiche. Tra le prime spiccano i salici, come il salice bianco.

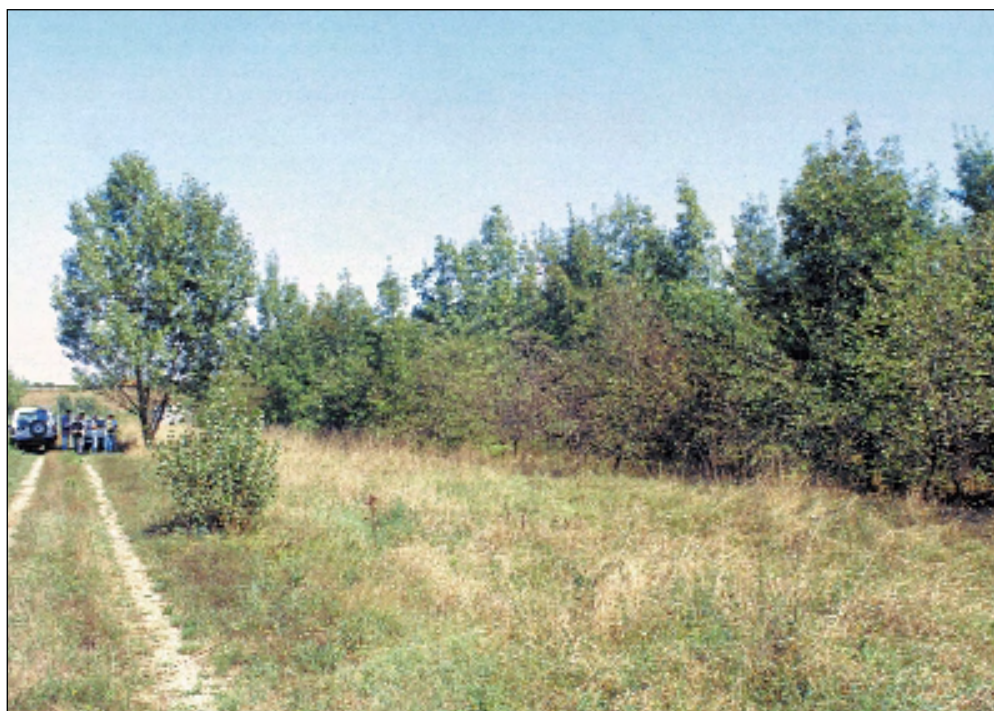
Foto 5.5.1. Esempio di recupero forestale di un'area di cava dimessa. Qui, circa 20 anni fa, furono piantati farnia e frassino meridionale, con, all'esterno, una siepe di specie arbustive, in particolare biancospino.

Tra gli interventi qui realizzati va evidenziato in particolare il rimboschimento che interessò nel 1986-87 un'area pianeggiante di 13.000 mq, posta sul fondo dell'ex cava, a circa 15 m sotto al piano di campagna attuale. Nei due anni precedenti all'impianto furono eseguite lavorazioni del terreno e la semina di un erbaio di erba medica (*Medicago sativa* L.), al fine di migliorare le caratteristiche fisiche e agronomiche del sito. L'erbaio al secondo anno fu poi interrato (sovescio), mentre si provvide alla concimazione con letame bovino maturo e aratura per 50 cm di profondità ed, infine, erpicatura. Vennero poi stesi sul terreno dei teli in polietilene nero per impedire la crescita di specie erbacee concorrenti per luce e nutrienti, nonché per garantire una certa umidità del suolo. Il sesto d'impianto prescelto era di 3 x 3 m, al fine di favorire la chiusura delle chiome delle specie arboree utilizzate per l'intervento, limitando così ulteriormente la crescita, in tempi medio-lunghi, delle specie erbacee concorrenti (contenendo in tal modo anche i costi di manutenzione per gli sfalci). Le specie utilizzate erano di tipo boschivo, mesofilo o igrofilo, planiziale: farnia (*Quercus robur* L.), frassino meridionale (*Fraxynus oxycarpa* L.), biancospino (*Crataegus monogyna* Jacq.) e, in quantità decisamente inferiore (3 %), pioppo bianco (*Populus alba* L.), pioppo nero (*Populus nigra* L.), salice bianco (*Salix alba* L.), salicone (*Salix cinerea* L.), nonché, infine, salice rosso (*Salix purpurea* L.). Le piante utilizzate erano per lo più in fitocella, dell'età di 1-2 anni ed altezza di 20-50 cm. Una parte di piante erano invece a radice nuda o in forma di talea.

I risultati di questo intervento furono poi valutati nel 1992, dopo sette anni dall'impianto. L'80% delle piante messe a dimora era sopravvissuto. Le singole specie die-

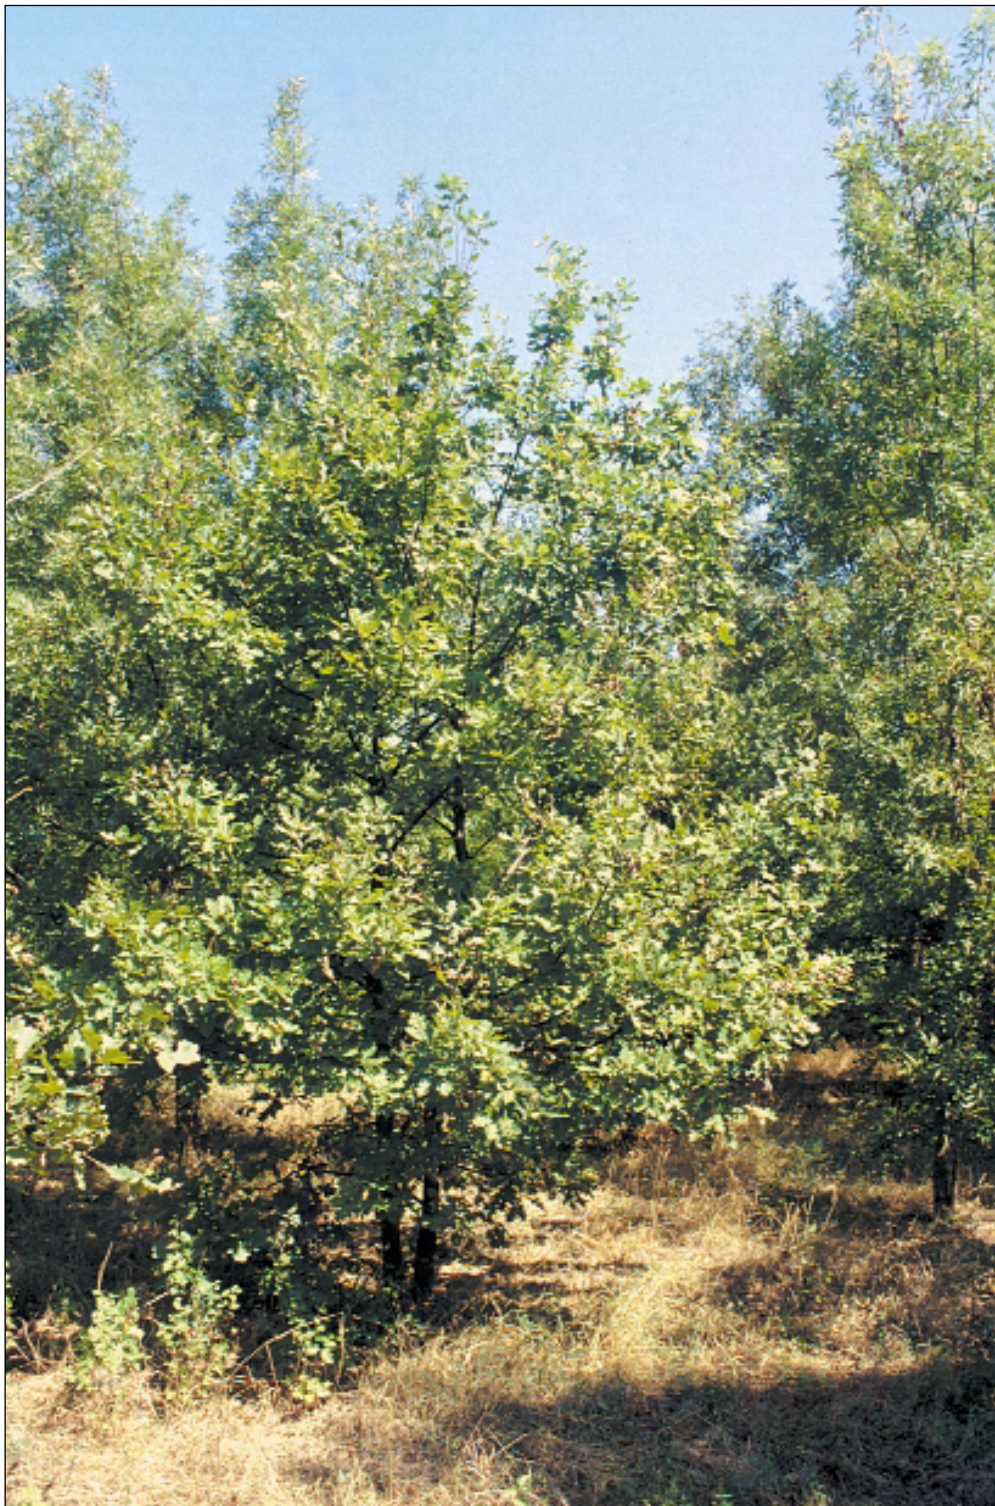
Foto 5.5.2. Interno dell'area di impianto delle specie arboree, con sesto di impianto regolare. Sono presenti farnia e frassino meridionale.

dero risposte diverse: la farnia, fornita in fitocella, mostrava una sopravvivenza pari al 98%. Il biancospino presentava una sopravvivenza dell'80%. Il frassino mostrava invece una sopravvivenza del 70%, probabilmente a causa della scarsità di acqua nel suolo in estate, solo in parte compensata dall'effetto del film plastico. Le talee mostravano un attecchimento solo del 36 % circa, in considerazione anche della mancanza di irrigazione e dell'aridità che seguì l'anno successivo all'impianto. Informazioni di dettaglio sono contenute in Santini e Del Prete (1995) e in AA. VV. (2000).

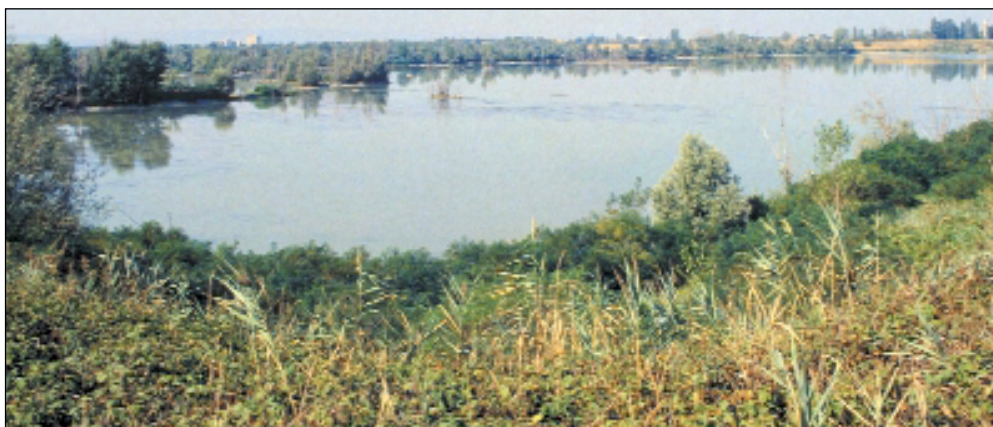
Foto 5.7.1. Veduta generale dell'area, che si presenta come una grande zona umida, bordata da salici arborei. Attualmente l'area costituisce la Riserva Naturale Orientata "Cassa di Espansione del Fiume Secchia".

L'estrazione di materiali lapidei negli anni '60 ha modificato radicalmente e spesso sconvolto la morfologia dell'alveo e delle fasce peri-fluviali del Fiume Secchia, nei comuni di Campogalliano e Rubiera (AA.VV., 1998). La costruzione della cassa di espansione del Fiume Secchia (1975/79), le cui finalità sono prioritariamente legate ad esigenze di regimazione delle portate fluviali, ha poi determinato l'occasione per trasformare un'area, degradata dall'escavazione, in un grande territorio di interesse naturalistico e ricreativo. Infatti, a partire dal 1996 qui è stata istituita un'area protetta, denominata Riserva Naturale Orientata delle Casse di espansione del Fiume Secchia, dell'estensione di oltre 300 ettari.

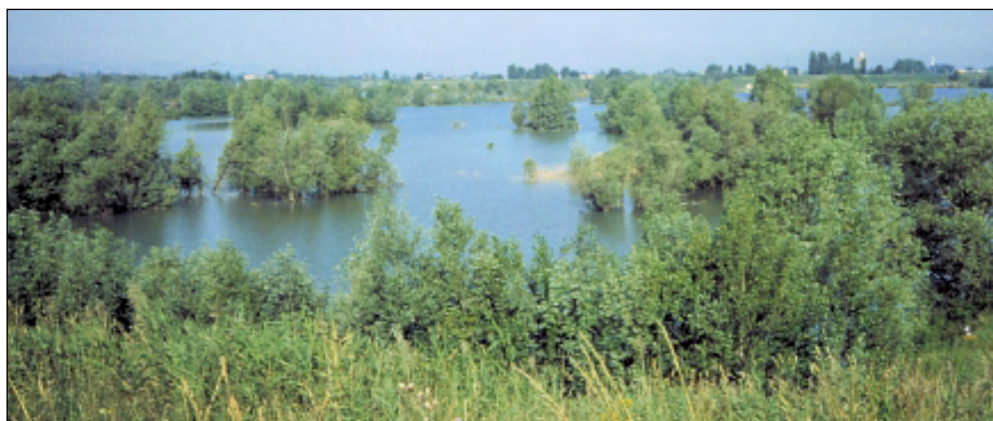
Foto 5.7.2. Veduta panoramica dell'area, semi-allagata e con abbondante vegetazione ripariale, dominata da salici.

L'interesse dell'area è soprattutto di tipo generale, mostrando una zona di notevoli dimensioni, ormai completamente sistemata dal punto di vista morfologico e dove la vegetazione ha avuto modo di "riprendersi" spontaneamente nel tempo, formando soprattutto comunità ripariali, dominate dal salice bianco. La fauna, in particolare ornitica, qui ospitata è notevole.

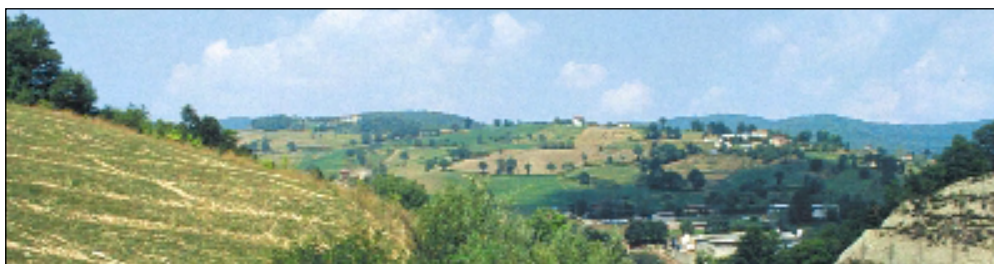
Foto 5.8.1. Cava di arenarie compatte, nella media montagna modenese. Mentre in parte la cava è ancora attiva, la parte dismessa è in fase di recupero, da diversi anni. Infatti si possono osservare (sulla sinistra) prati realizzati da poco, zone cespugliate e piantumate con alberi su prati più vecchi (al centro) e, infine (sulla destra) una zona appena abbandonata e modellata con gradoni.

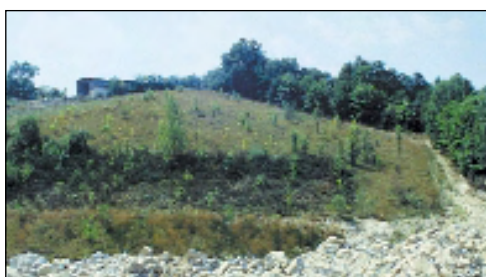
Foto 5.8.2. Zona centrale, di recupero più vecchio, dove nel prato sono stati impiantati successivamente alberi a foglie caduche, che richiamano la composizione in specie del vicino bosco misto di roverella e carpino nero. Dal mantello esterno di questo bosco, verso la zona a prato recuperata, si è avuta anche l'espansione spontanea di alcune specie colonizzatrici, come ginestra dei carbonai. Tutto ciò fa supporre che, col tempo, si ricreeranno le condizioni per il ritorno del bosco, anche nella zona dell'ex cava.

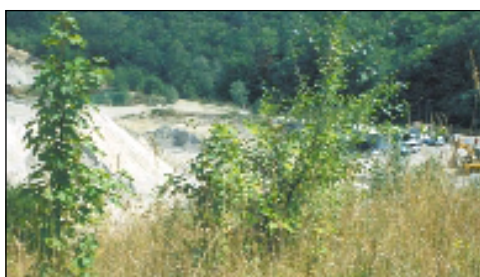
Foto 5.8.3. Particolare dell'impianto di alcune specie legnose (acero di montagna, pioppo tremolo, castagno) nel prato, sempre di impianto, per il recupero dell'area di cava dismessa.

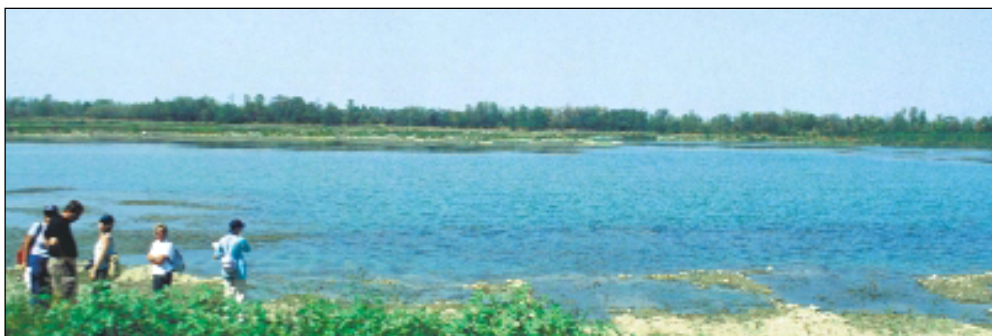
Foto 5.9.1. Visione generale dell'area, con un ampio bacino.

E' un'area di circa 20 ettari, risistemata recentemente, posta all'interno del Parco Regionale del Fiume Taro, dove il piano di recupero è stato concordato tra l'azienda scavatrice e l'Ente di gestione dell'area protetta. La forma dell'ex cava è a catino, con un bacino chiuso, alimentato principalmente dalla falda, con facili scambi dovuti alla natura del substrato (ghiaie) e alla vicinanza con il fiume. Di particolare interesse è la sistemazione morfologica generale dell'area, dove si sono volutamente create situazioni diversificate per favorire la sosta e l'alimentazione della fauna selvatica. Le sponde sono state dotate di pendenza molto dolce. Inoltre entro l'area si trovano sub-zone con profondità dell'acqua differenti, bassa verso le sponde e decisamente maggiore verso il centro, in modo da soddisfare le diverse esigenze di specie animali, in particolare ornitiche. Problemi ancora aperti invece riguardano il controllo dei livelli idrici, vista l'attuale forte escursione annua, con una variazione fino a 2,5 m. Sarebbe necessario mantenere anche in estate l'acqua nelle zone di sponda, dove proprio un livello basso, ma costante, attira moltissime specie di trampolieri (es. aironi). In fine, ulteriori problemi riguardano la rivegetazione di queste zone ad acqua bassa o di sponda, dove si vorrebbero creare canneti e tifeti, utili per la nidificazione degli uccelli. Interventi di semina o trapianto di individui di cannuccia di palude e tifa non hanno dato, fino ad ora, i risultati sperati.

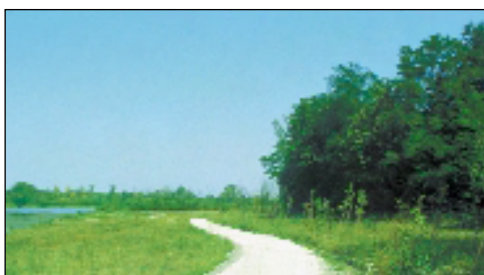
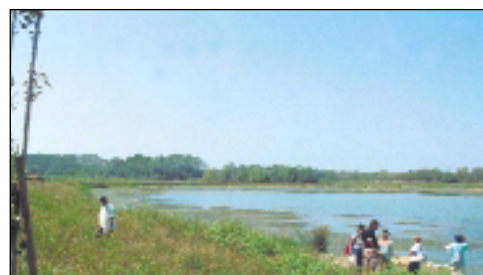
Foto 5.9.3. Le sponde del bacino sono state realizzate curando la loro pendenza, in modo da renderle dolcemente degradanti, al fine di favorire l'instaurarsi della vegetazione spontanea palustre, ma anche buone condizioni per la fauna.

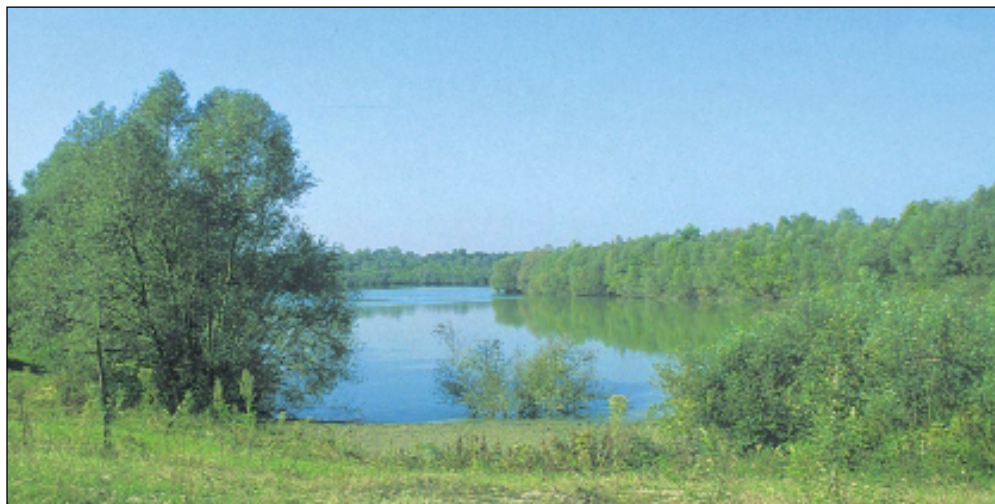
Foto 5.10.1. Visione del bacino di cava, con la vegetazione di sponda, tipicamente igrofila, costituita per lo più da salici.

E' un'ampia zona di cava, esaurita e ripristinata da circa un decennio. Essa è posta tra il corso attuale del fiume Po e un suo antico letto, posto più a sud, noto come Lanca di Po. Precedentemente all'escavazione, l'area era soggetta, in gran parte, ad uso agricolo. Attualmente l'escavazione è cessata e l'area è stata recuperata dal punto di vista ambientale e non ripristinata ad uso agricolo. Nel complesso tutta l'area appare ben risistemata, sia dal punto di vista paesaggistico, che naturalistico. Il progetto, redatto nel 1991, ha previsto la realizzazione di un'oasi naturalistica, con il mantenimento del bacino di cava, venutosi a formare con l'escavazione, recuperando l'area come zona umida semi-naturale. Nel risistemare il bacino, la maggior parte delle sponde sono state rimodellate, lasciando una pendenza dolce, di circa 25°, su cui è stato ridistribuito il cappellaccio, preventivamente accantonato. Nel contempo, anche le zone

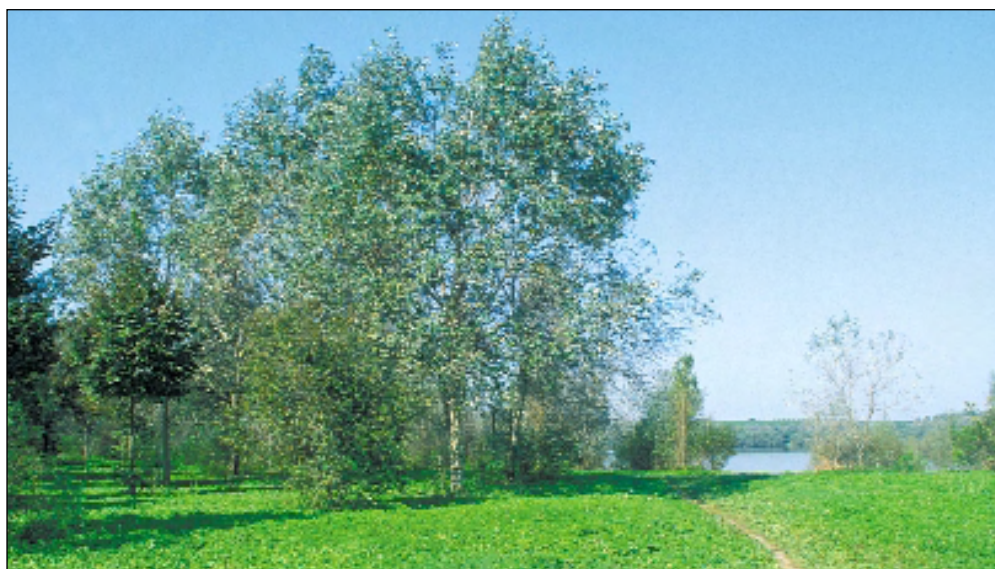
Foto 5.10.2. Zone circostanti l'ex bacino di cava, dove è stato impiantato un bosco mesofilo, con pioppo bianco, farnia, acero campestre e diversi arbusti. Più esternamente troviamo invece ampie zone a prato.

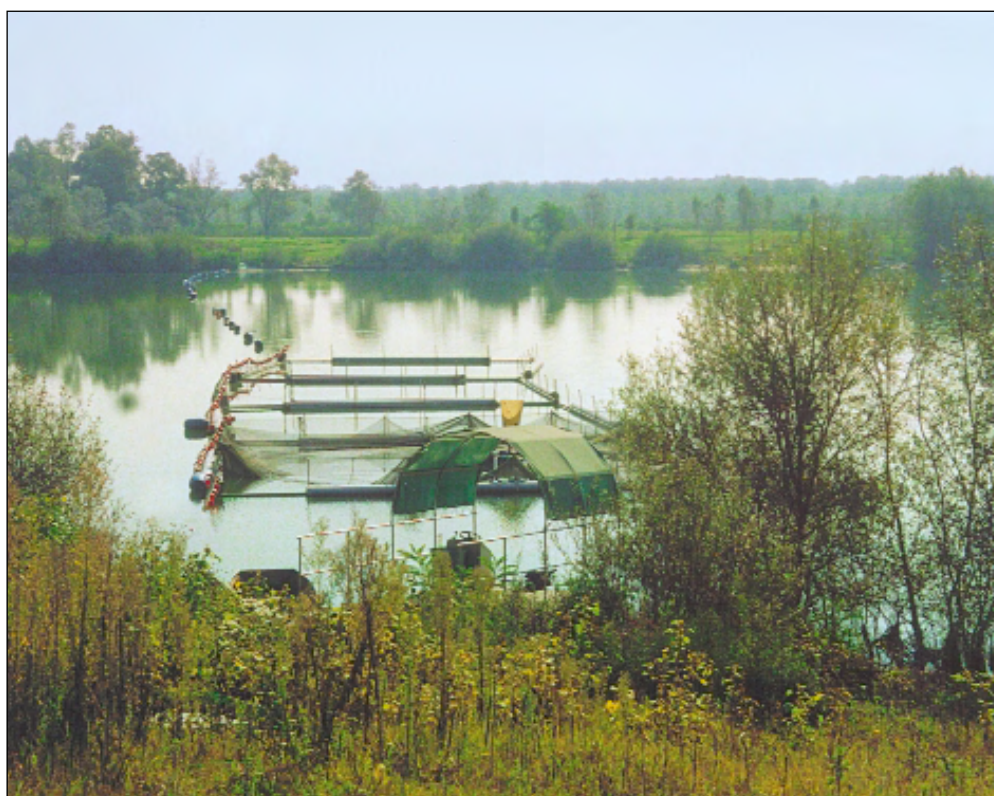
Foto 5.10.3. Allevamento di pesce nel bacino di cava.

L'area è utilizzata per diverse finalità: ricreative, paesaggistiche e anche produttive, con l'insediamento di un allevamento ittico (storioni). Tuttavia, la vegetazione acquatica e palustre si è sviluppata autonomamente e l'area sta assumendo anche un interessante valore naturalistico, per la presenza di numerose specie vegetali ed animali tipiche delle zone umide.

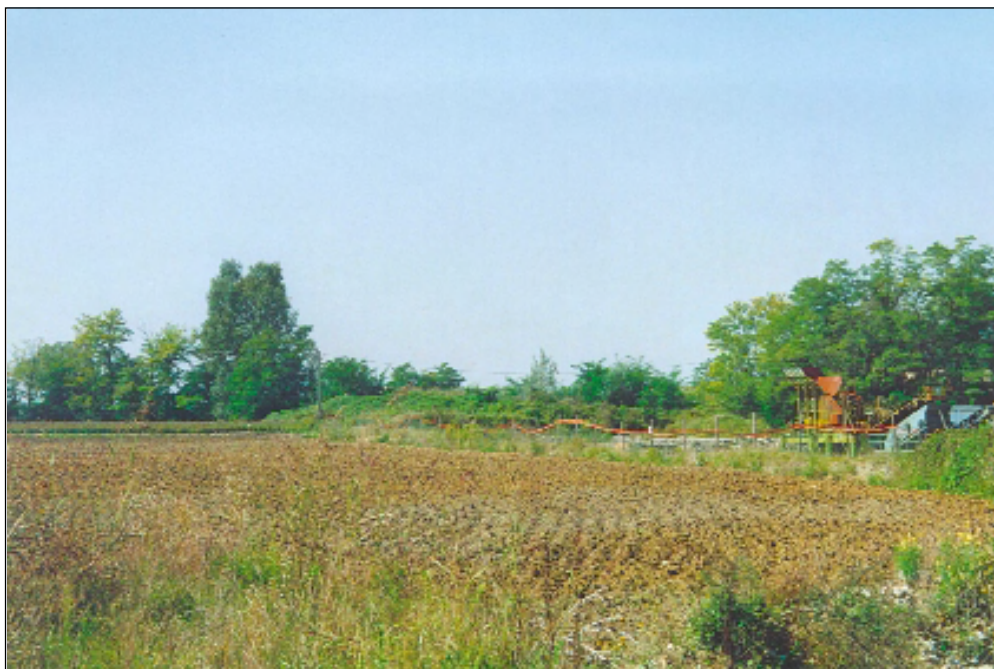
Foto 5.11.1. Recupero agricolo di una ex cava, posta lungo il fiume Trebbia.

L'area mostra un esempio, tra i tanti disponibili in ambito regionale, di recupero agricolo. Tale recupero è particolarmente diffuso in provincia di Piacenza, dove è alta la richiesta di terreni ad uso agricolo in zona di pianura. Nel caso specifico il recupero ha previsto: la sistemazione generale dell'area, quindi, per accelerare i tempi del riuso e la qualità del recupero, il trasporto di terreno agrario (fertile) da altre zone. Pertanto l'area, in tempi brevi, è stata disponibile per colture di tipo erbaceo.

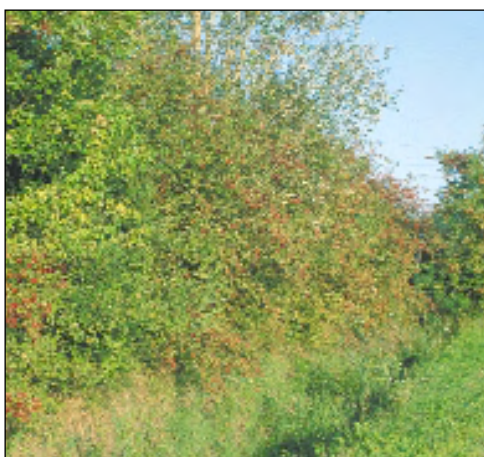
Foto 5.12.1. Siepe di impianto, realizzata nel 1989 e fotografata nel 2002. Qui nel 1999 furono verificate le altezze ed i diametri dei vari individui per valutarne l'effettivo accrescimento.

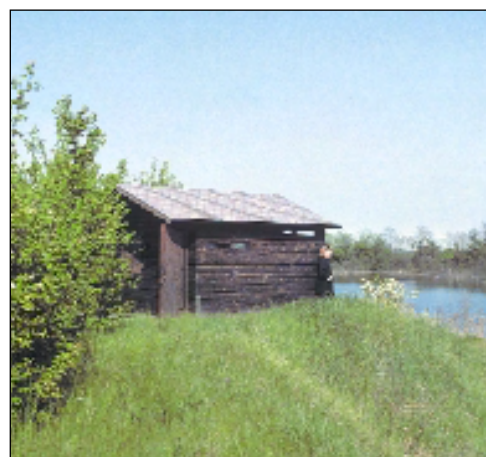
Foto 5.12.2. Nell'area dell'ex cava, attualmente riserva naturale, è stato realizzato un terrapieno che separa la zona umida dal parcheggio. Su questo rialzo è stato poi collocato un osservatorio a cui hanno accesso i visitatori, per osservare la fauna selvatica.

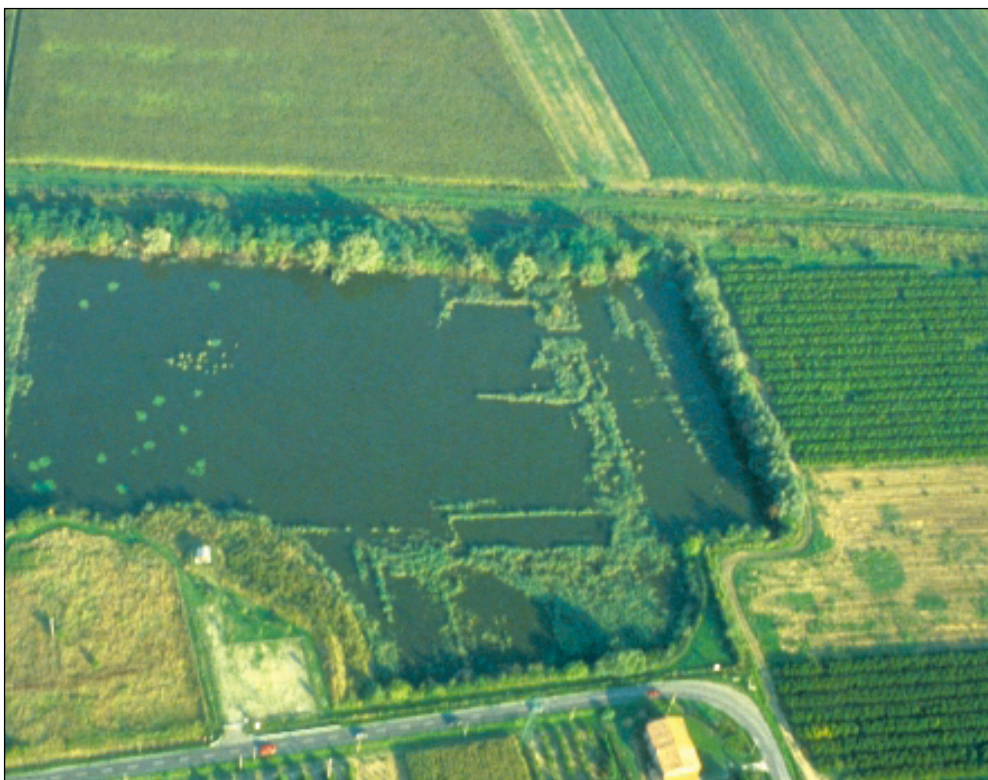
Foto 5.12.3. Visione aerea dell'area, ripresa nel 1995. Attualmente il livello dell'acqua è notevolmente salito e per il suo controllo è stato necessario realizzare delle infrastrutture idrauliche, al fine di scaricare l'acqua in eccesso nell'adiacente canale

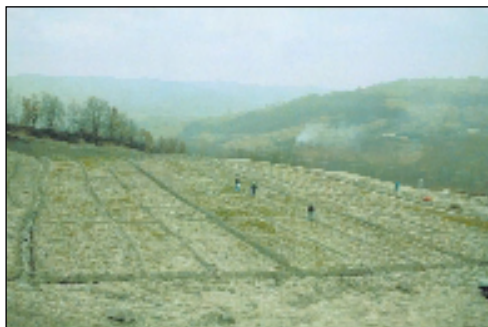
Foto 5.13.1. Prove sperimentali in piano, ad elevata artificializzazione, con semina di un miscuglio, di tipo agronomico, di specie erbacee. Situazione a pochi mesi dall'impianto

- intervento ad elevata artificializzazione, caratterizzato da forti input iniziali sia di materia che di energia;
- intervento a bassa artificializzazione, dove si è puntato principalmente sulle capacità di un miscuglio di diverse specie di insediarsi e colonizzare quel substrato argilloso.

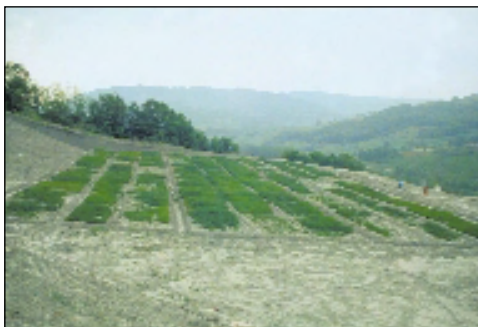
Foto 5.13.2. Prove sperimentali in piano, ad elevata artificializzazione, con semina di un miscuglio di specie erbacee, di tipo agronomico. Situazione a 1 anno dall'impianto.

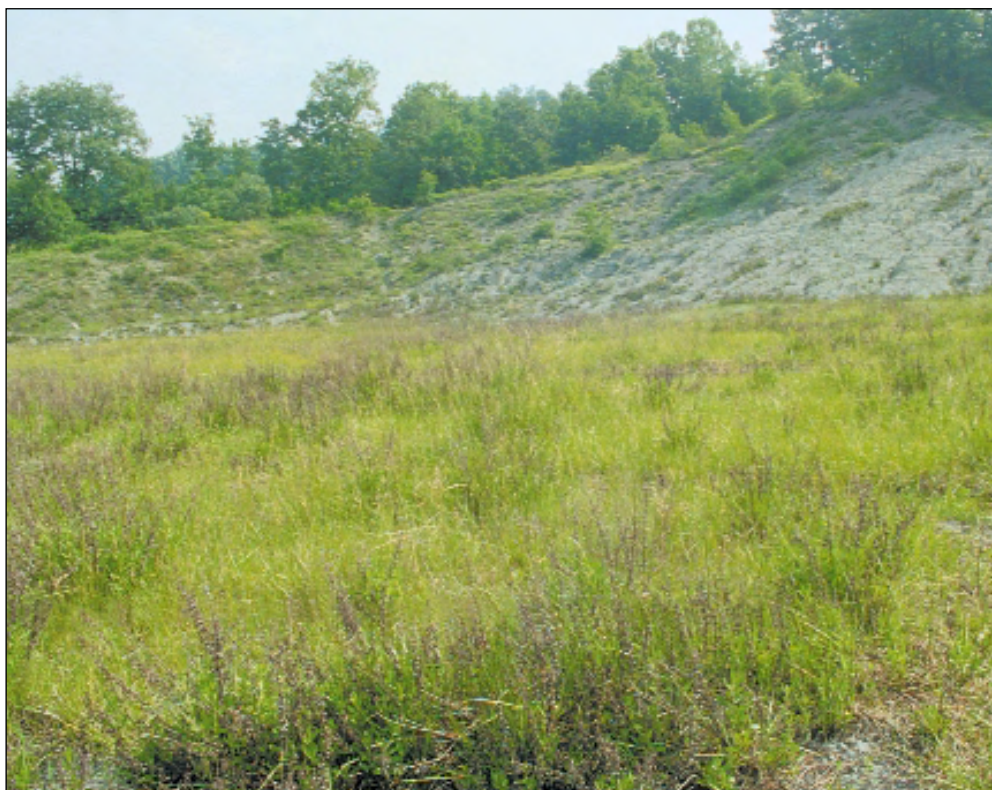
Foto 5.13.3. Prove sperimentali in piano, ad elevata artificializzazione, con semina di un miscuglio di specie erbacee, di tipo agronomico. Situazione a 12 anni dall'impianto.

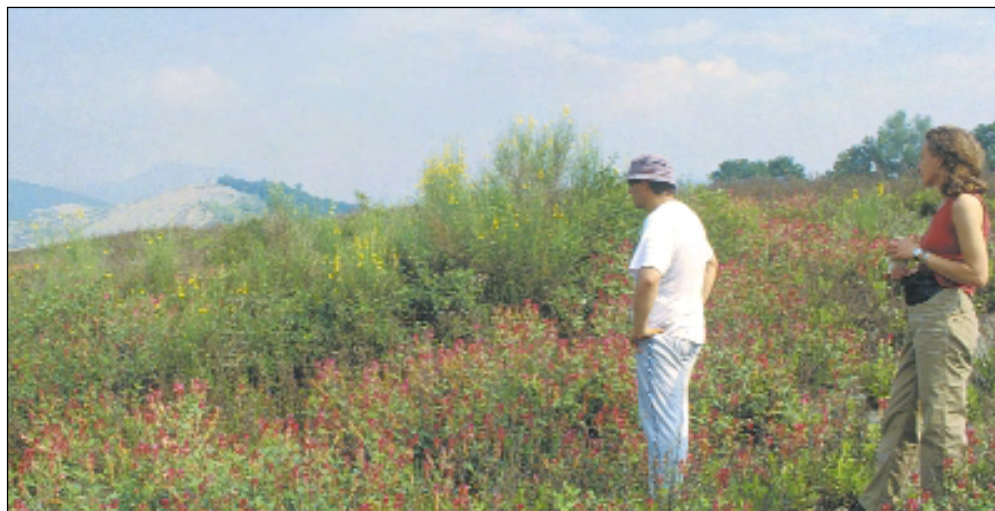
Foto 5.13.4. Prove sperimentali in pendio, a bassa artificializzazione, nel 1998, a 12 anni dall'impianto. La specie erbacea dominante in primo piano, con fiori rossi, è la sulla. Gli arbusti impiantati, nella parcella in secondo piano, sono ginestra odorosa e rosa canina.

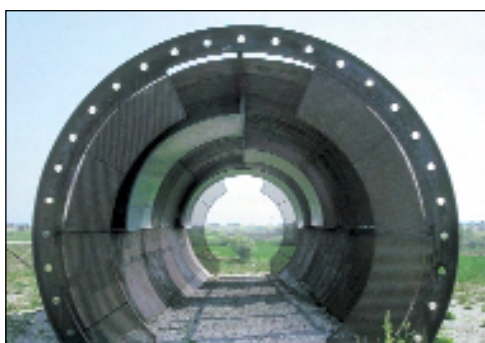
Foto 5.14.2. Il "tolem cannocchiale", simbolicamente puntato sul giacimento fossilifero posto nei pressi del fiume Marecchia, dove, a partire dagli anni '80, furono ritrovati numerosi resti animali, appartenuti a ben 44 generi diversi. Oggi questi fossili sono conservati nei musei civici rispettivamente di Rimini e Verona. quello che si trova in pagina a quest'altezza.

L'idea progettuale che sta alla base del parco scaturisce dal paradosso che lega la cava al giacimento: proprio le escavazioni in alveo hanno provocato l'abbassamento del letto del fiume (8-10 m), facendo emergere gli strati argillosi del giacimento fossilifero (scavato a partire dagli anni '80). La chiave di lettura del progetto sta proprio nel raccontare i temi legati ai fossili, mediante la creazione di particolari relazioni visive

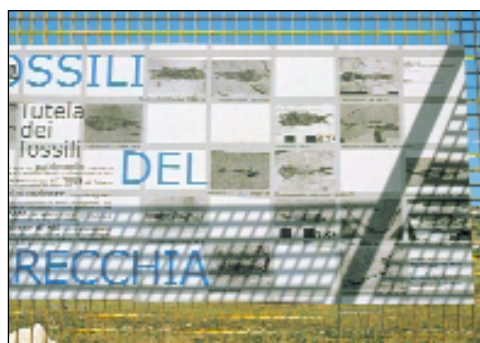
Foto 5.14.3. Pannello che illustra i diversi tipi di fossili ritrovati nel giacimento fossilifero pliocenico di Poggio Berni.

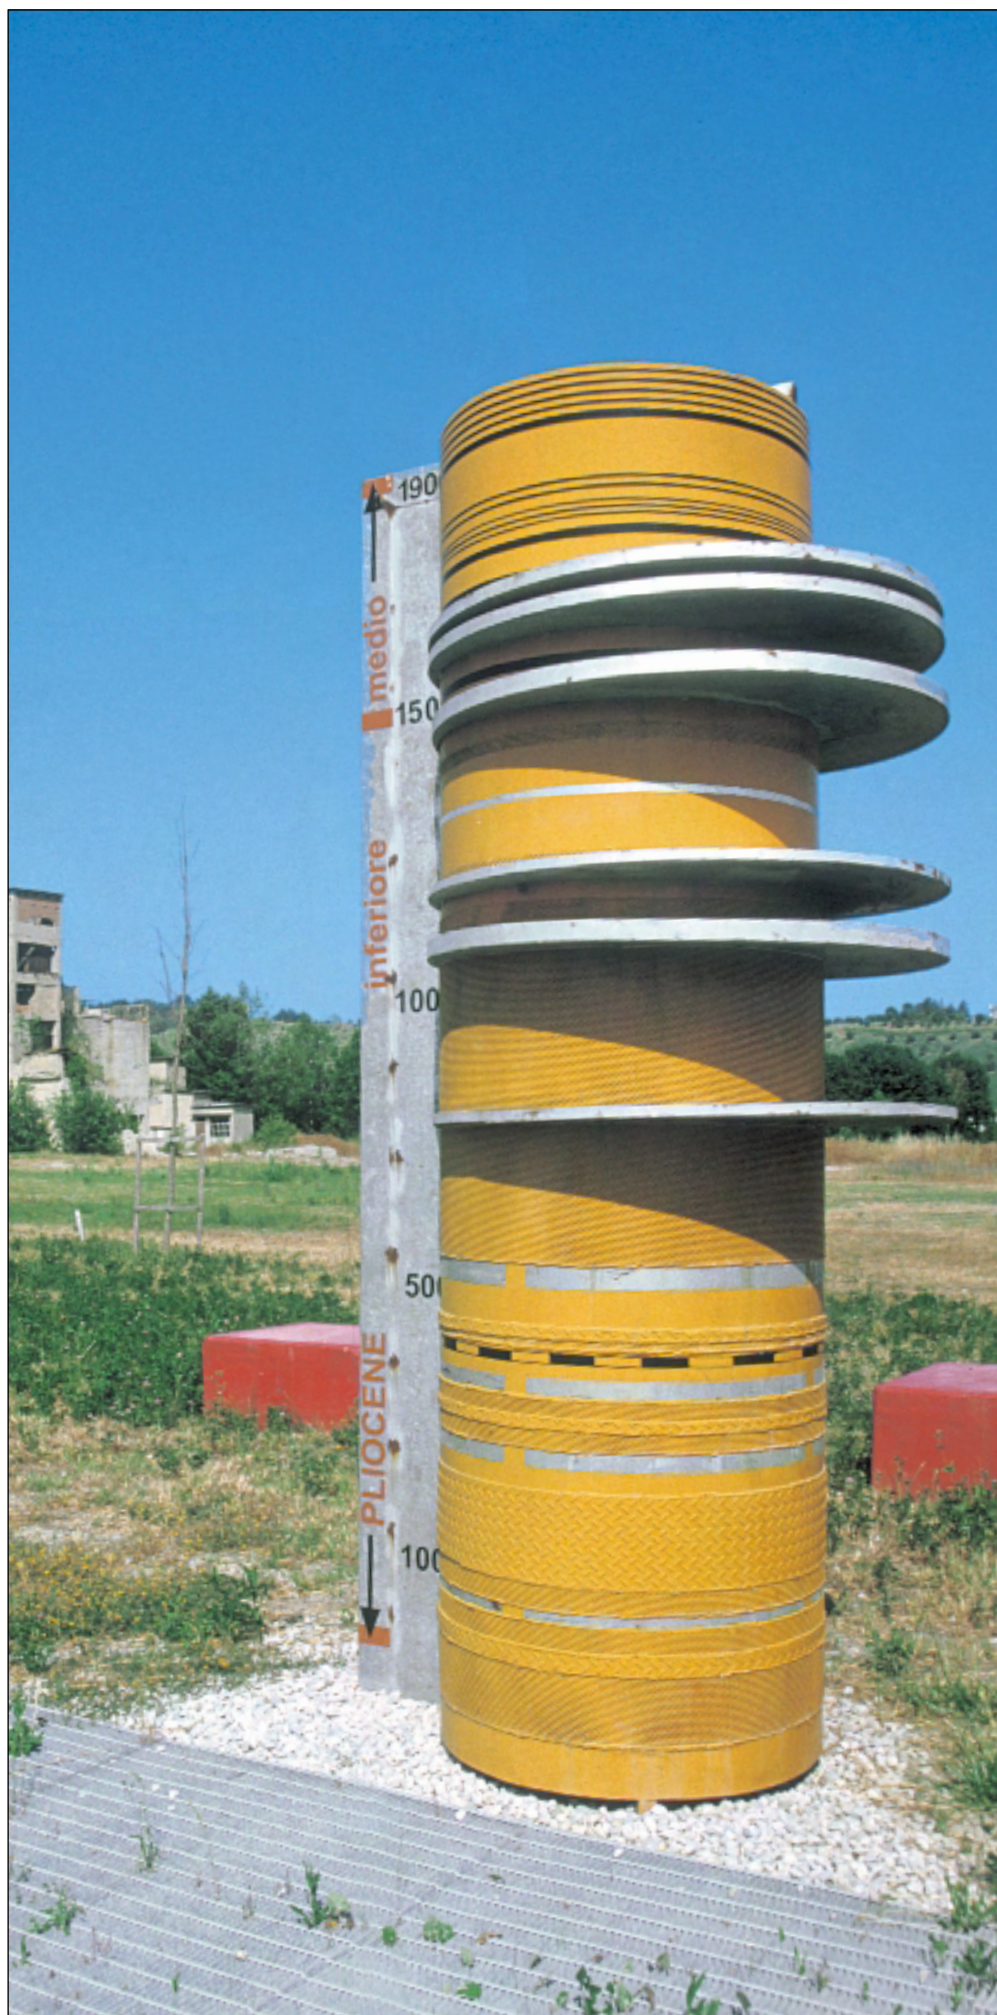
Foto 5.14.4. I totem metallici forniscono vari messaggi: qui è rappresentata una sezione colonnare del Pliocene a Poggio Berni.
