11763 - COMUNE DI CESENA (FC) - LOCALITÀ MONTEVECCHIO
INTERVENTI DI CONSOLIDAMENTO PER LA MITIGAZIONE DEL RISCHIO DA FRANA

PROGETTO ESECUTIVO

RELAZIONE GEOLOGICA E GEOTECNICA

Elaborato n.2

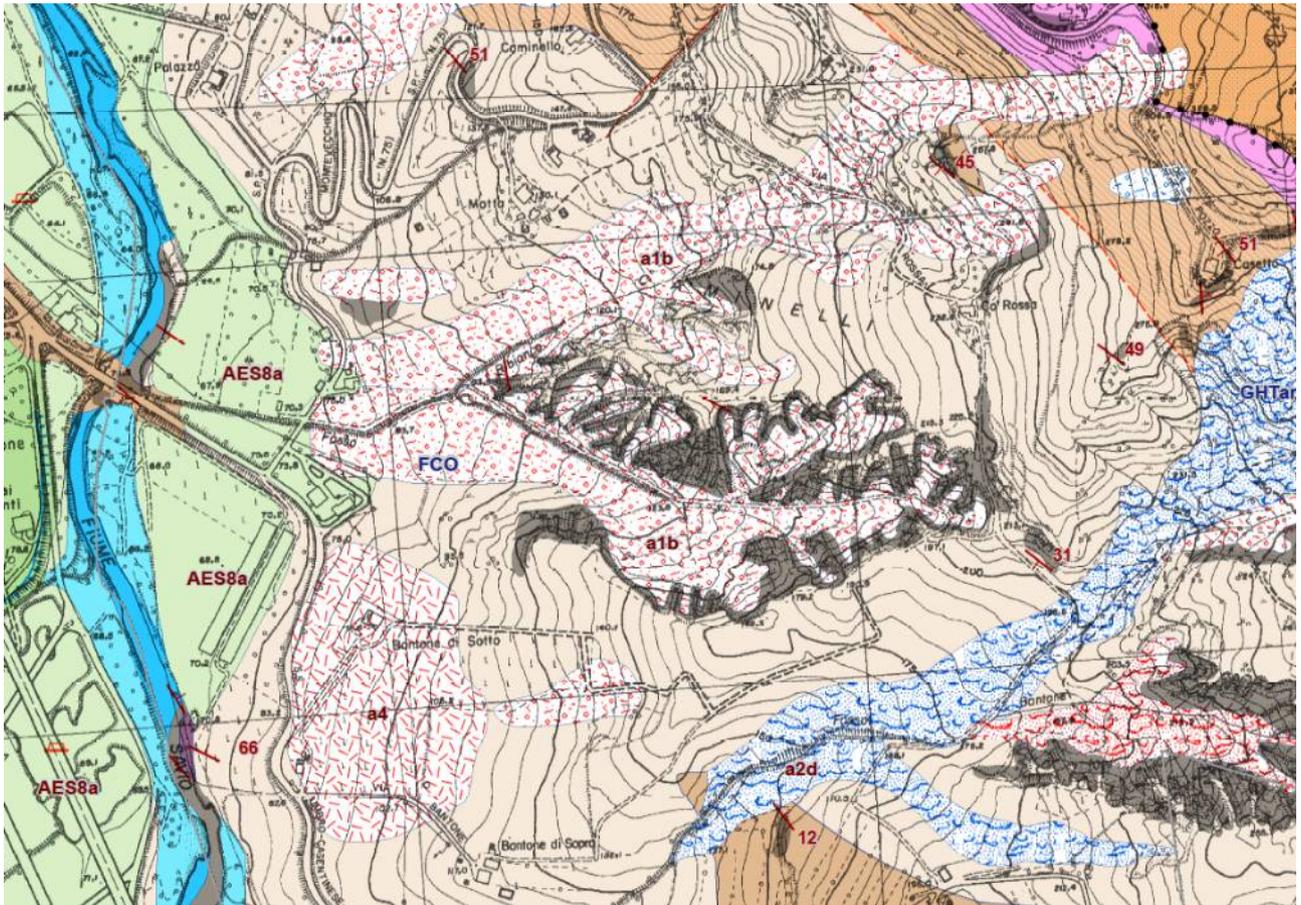
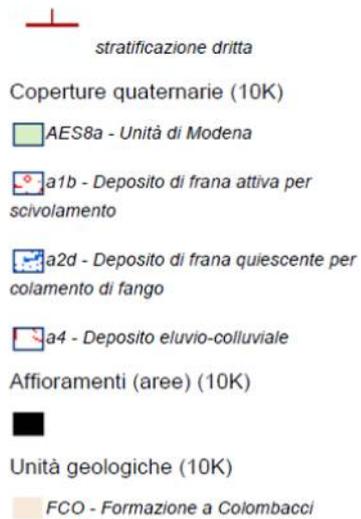
TAVOLA 2

Carta Geologica della Regione Emilia-Romagna in scala 1:5.000

Per il quadro geologico d'insieme si veda la Tav. 2.

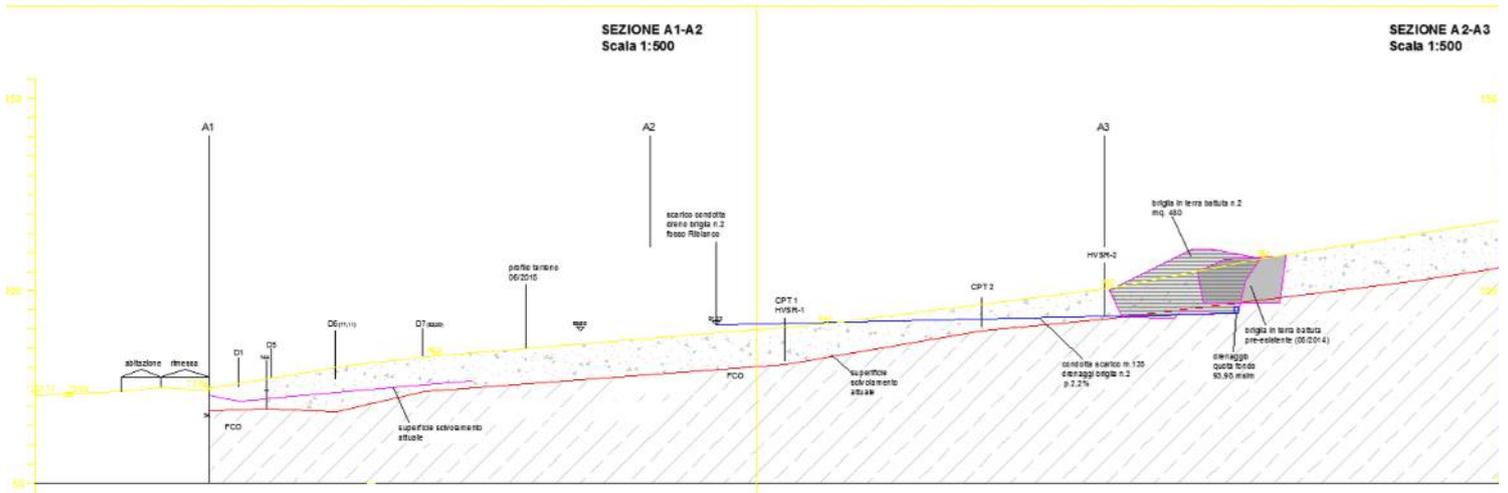
TAVOLA 3

Sezioni geologiche e particolari (per l'ubicazione delle tracce si veda la Tav. 4)

La stratigrafia e spessore del corpo detritico è rappresentato nelle sezioni geologiche allegate alla presente relazione geologica, mentre la stratigrafia di progetto è descritta al § 8.

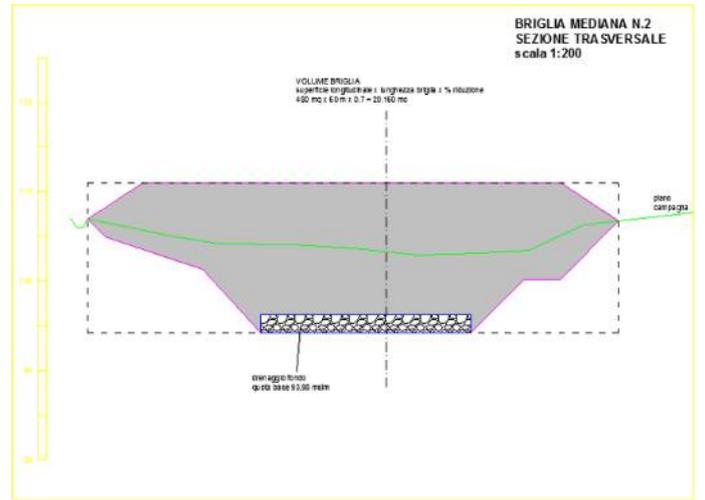
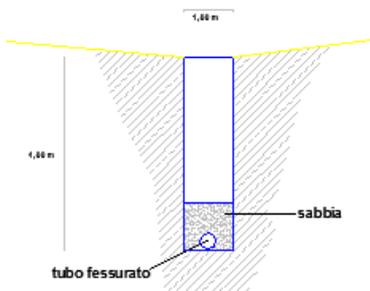
**Sezione tipo fosso superficiale
scala 1:100**

A sez. fosso = 0,70 mq

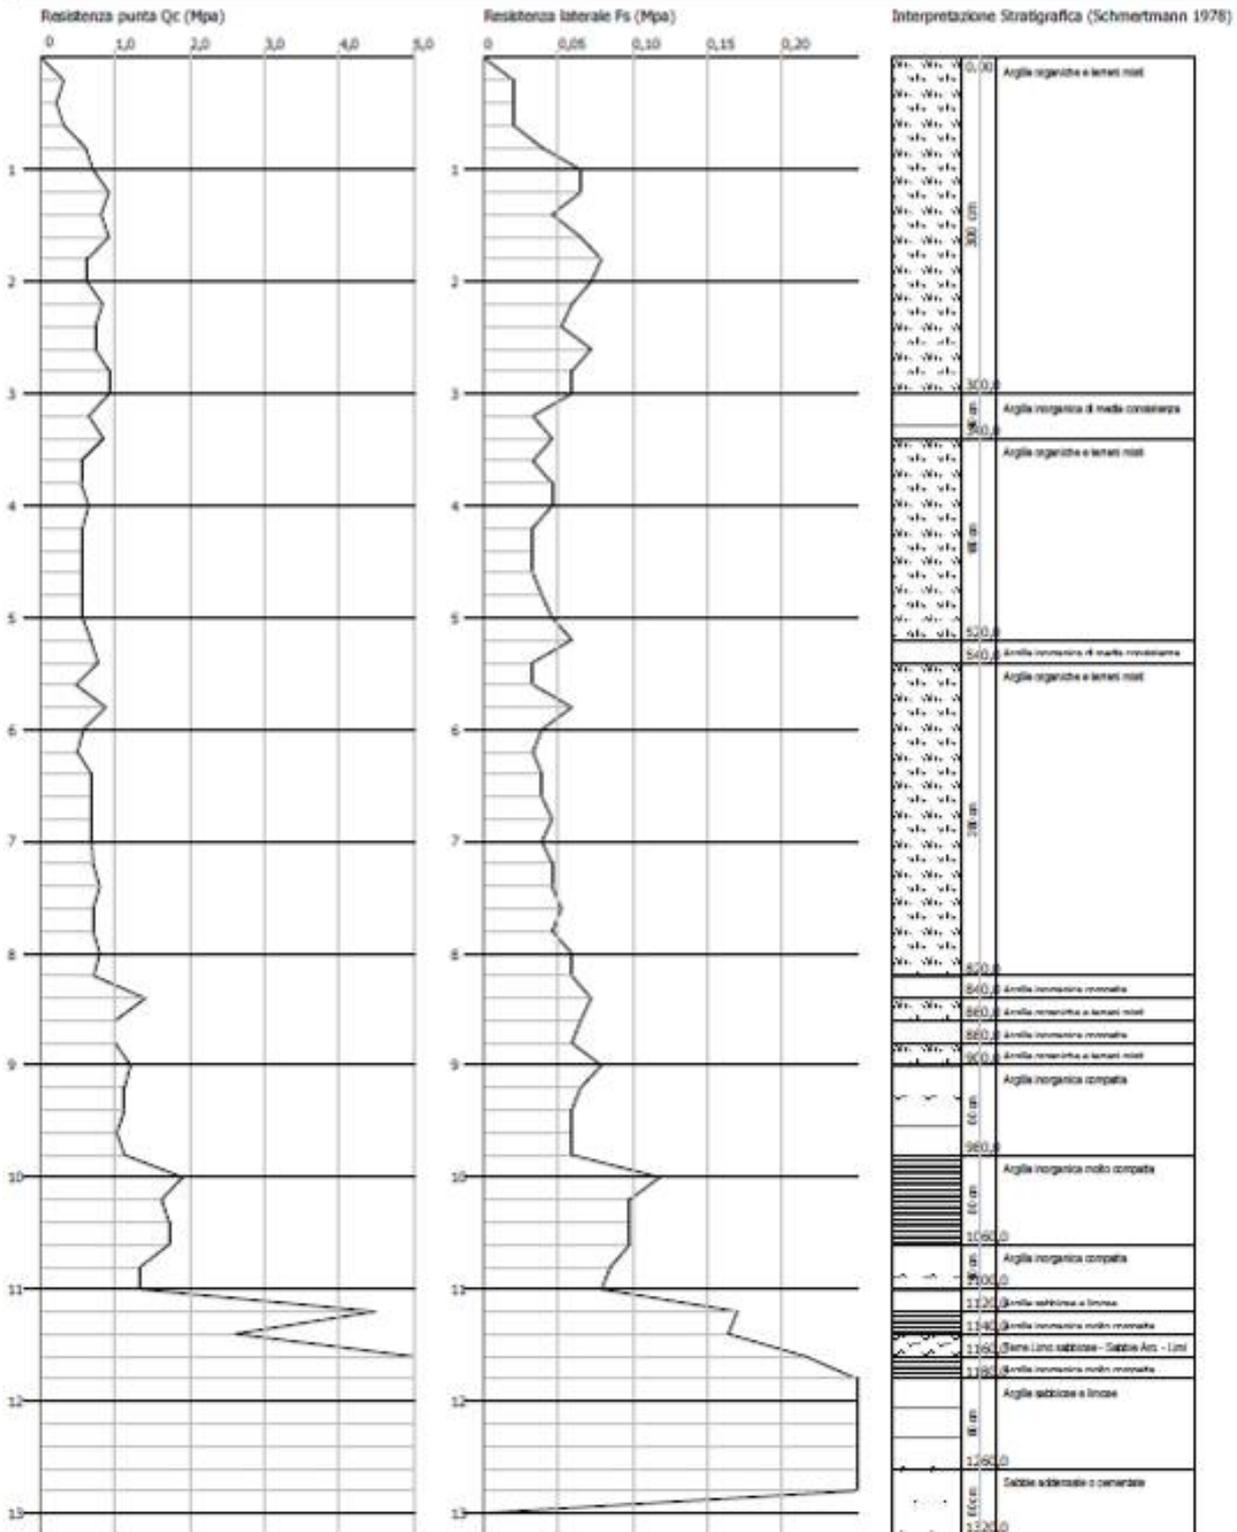
**CPT1 GeoNet
 TAVOLA 5**

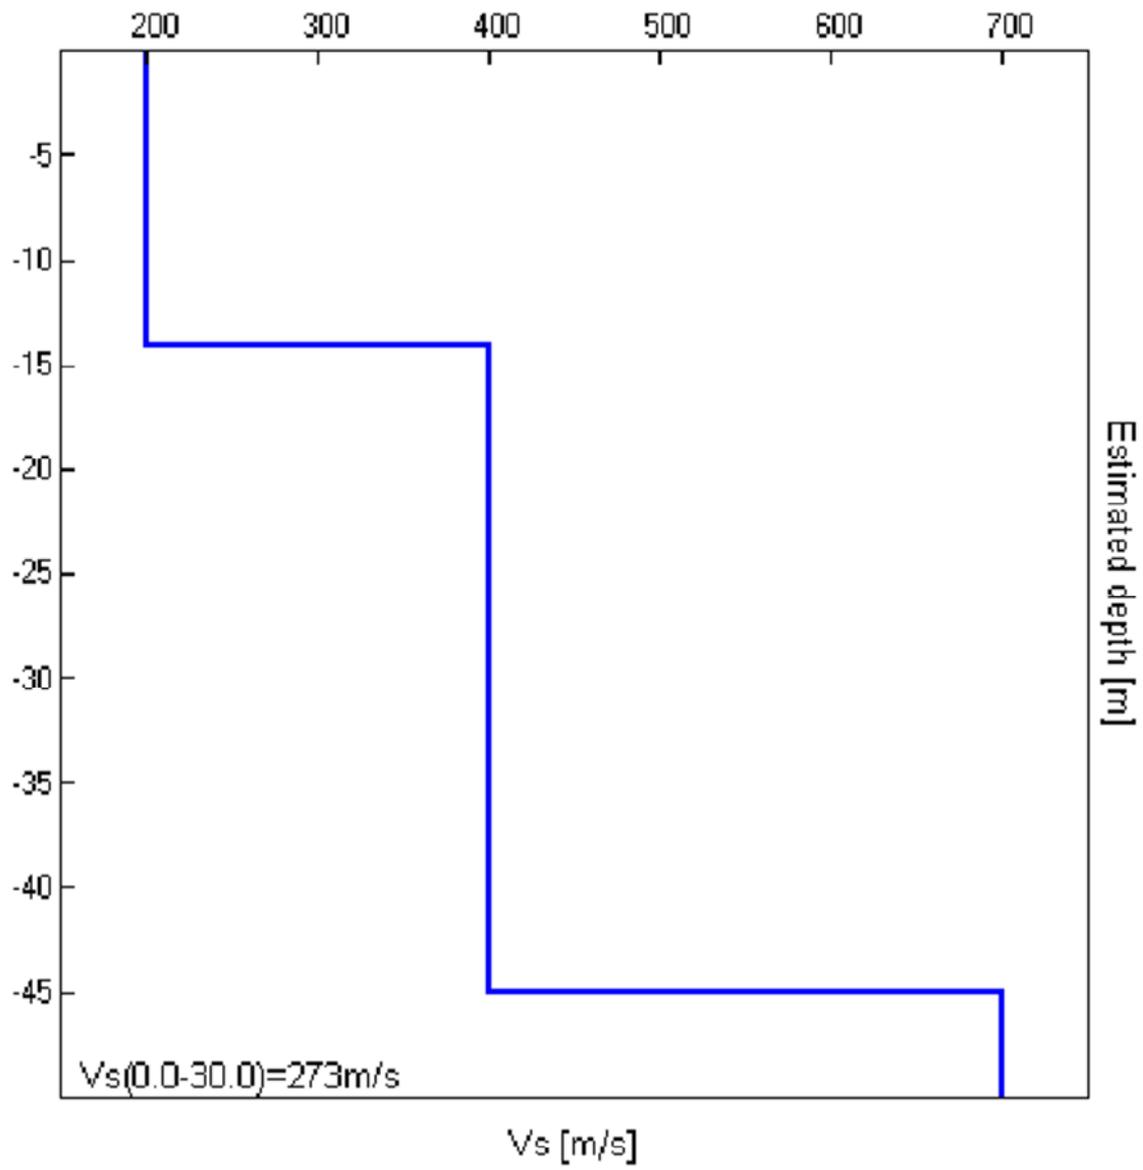
TAVOLA 8

HVSR1

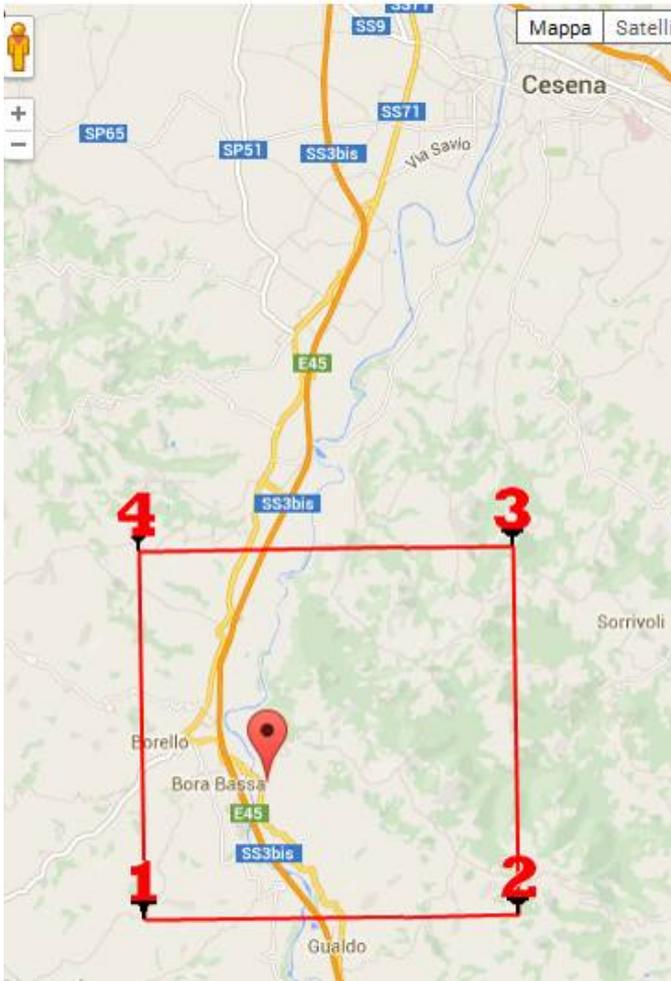
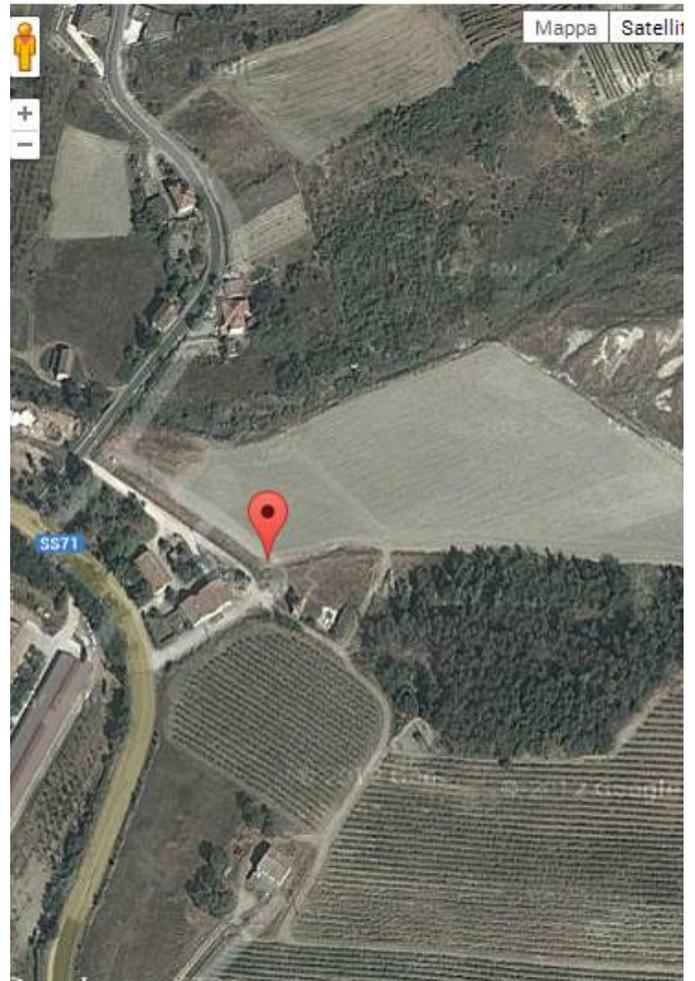
TAVOLA 17

Maglie dei vertici reticolo sismico ed ubicazione sito Geostru

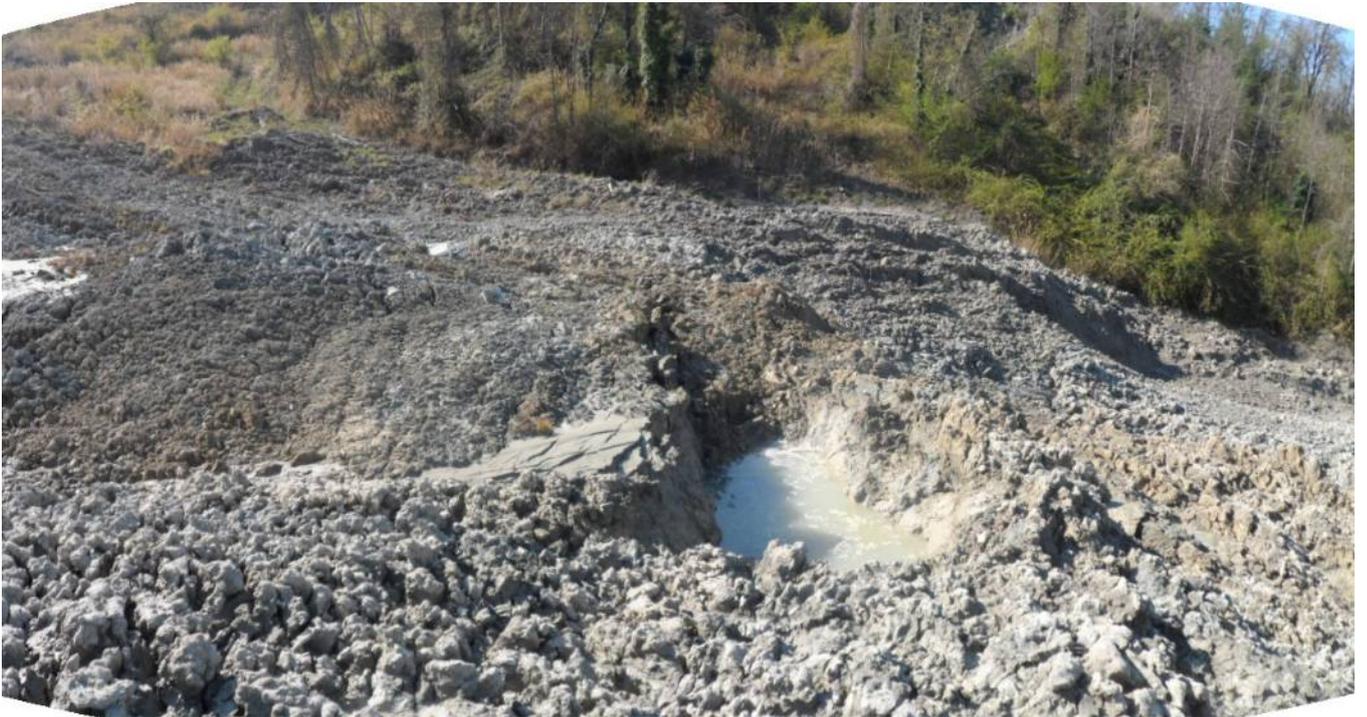
Stato attuale briglia mediana (non più esistente a parte le spalle esterne)

- ricostruzione della briglia distrutta a seguito dell'evento parossistico di febbraio 2015 drenata a tergo con realizzazione di sistemi di allontanamento delle acque raccolte a monte di esse tramite condotte di scolo perforate per sopperire ai dislivelli esistenti tra la base delle briglie ed i fossi di scolo;

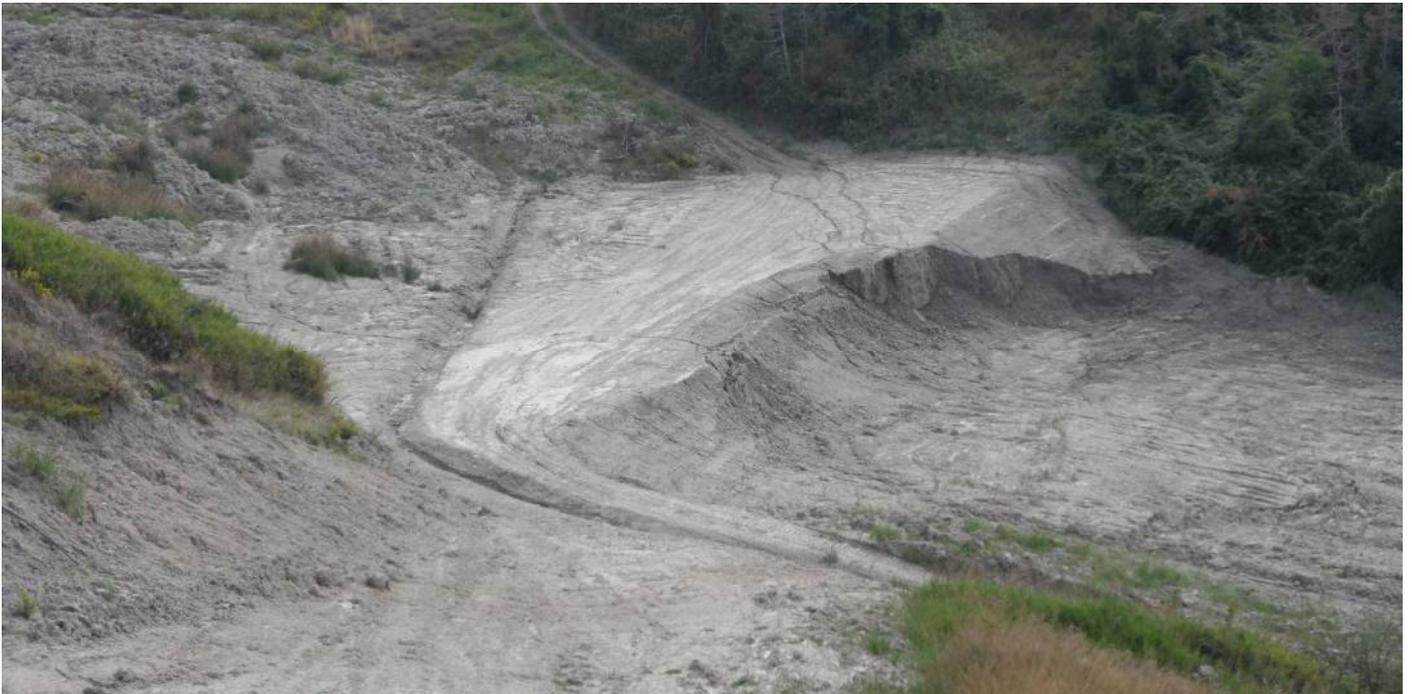
Briglia mediana non più esistente da ricostruire drenata a tergo

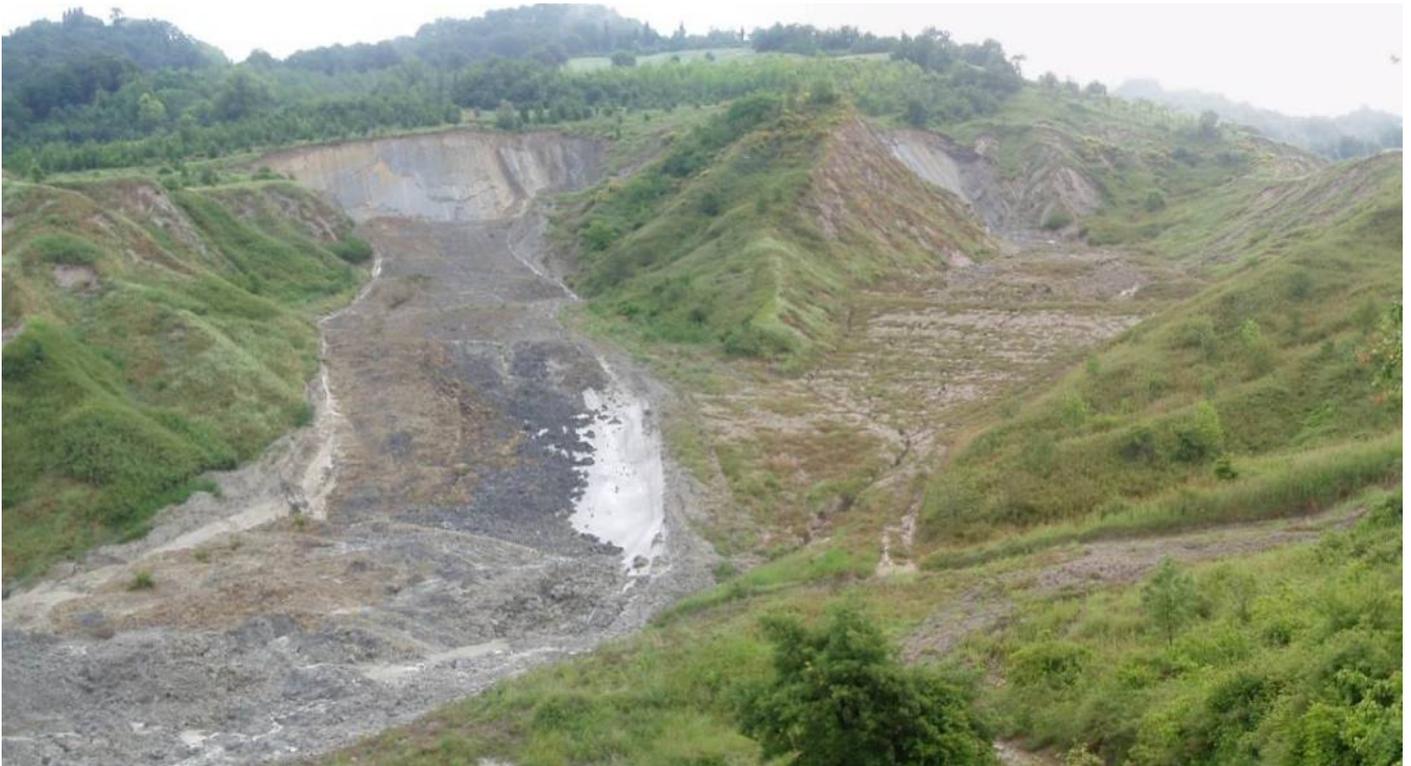
Stato nicchie alte primavera 2015

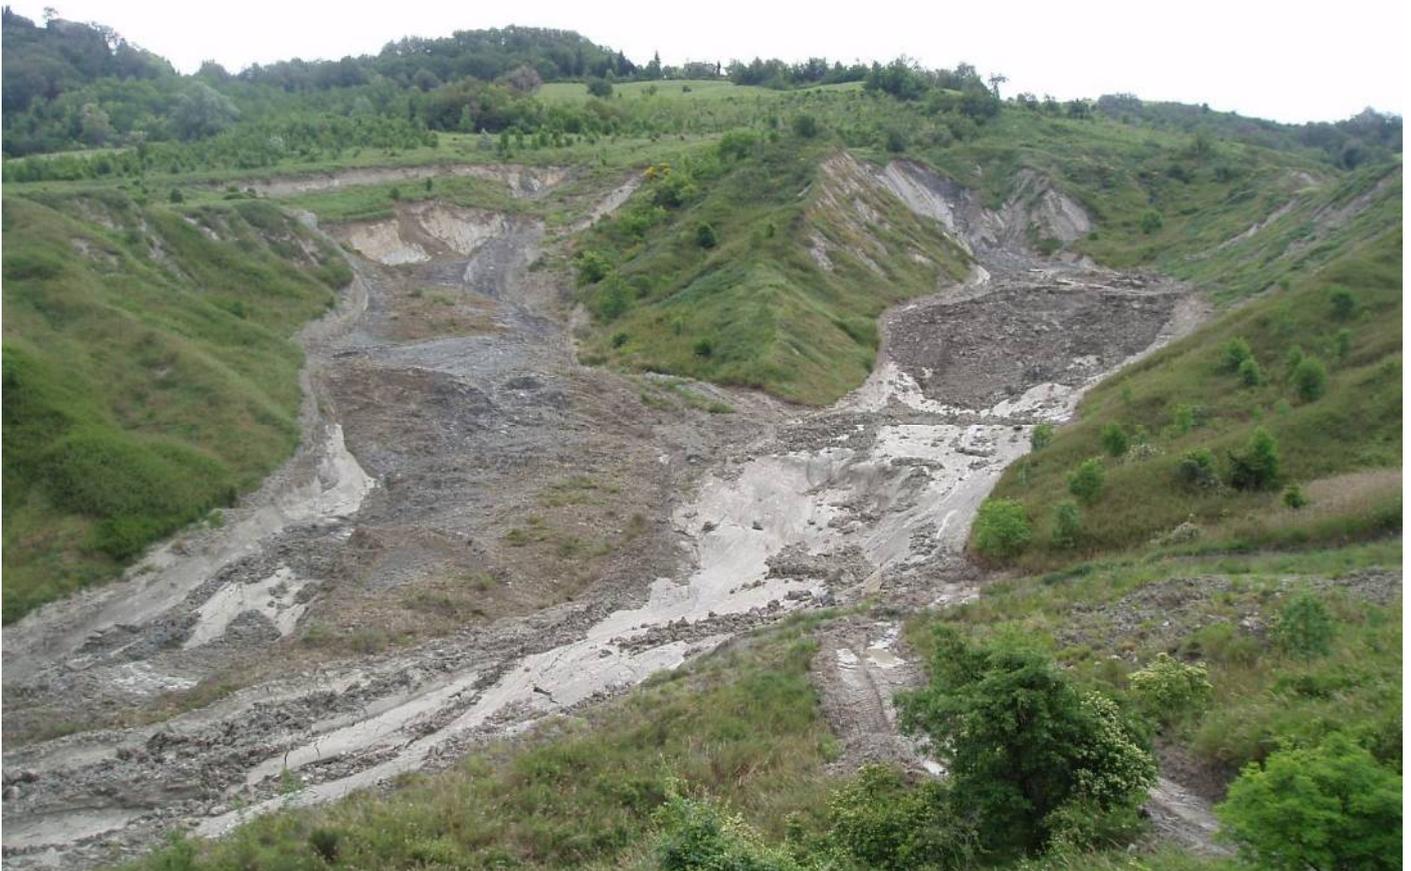
Dissesti principali a monte prima dei lavori di consolidamento e/o riprofilatura

I dissesti superficiali subito a monte del coronamento su entrambe le vallecchie, sono responsabili di variazioni negli assetti del fragile equilibrio della testa del calanco (dove erosione e dilavamento denudano continuamente il substrato roccioso rendendolo soggetto ad un rapido decadimento geotecnico, con perdita di coesione e decompressione della roccia che può così trasformarsi in detrito sciolto nell'arco di poco tempo dall'arrivo delle acque d'infiltrazione ed in poco spazio- pochi metri - a seguito della traslazione gravitativa). Da qui la possibilità per le

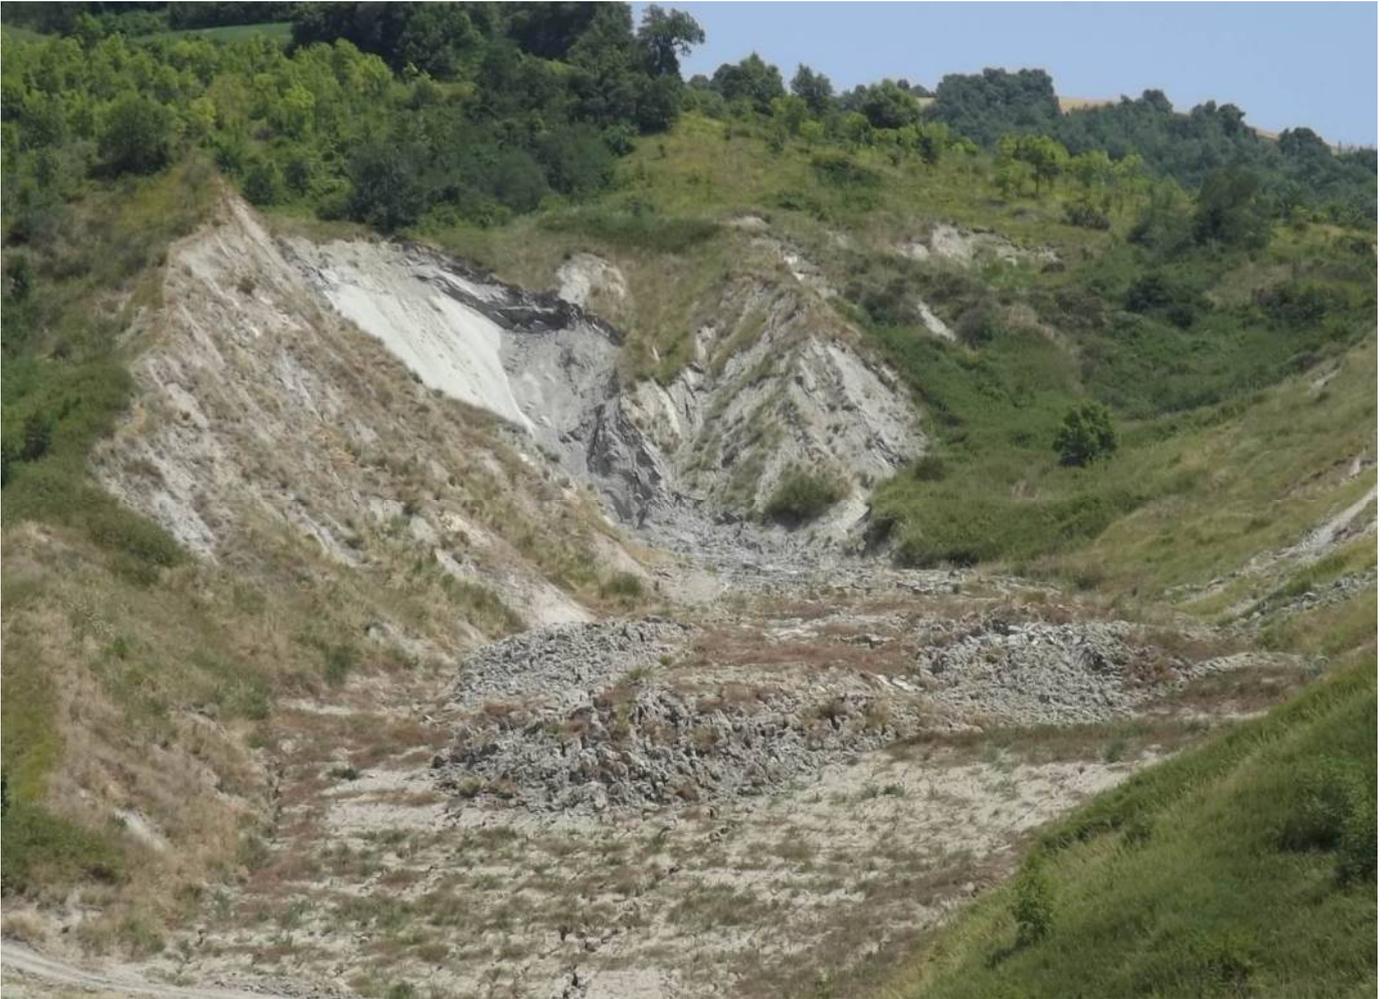
Colate e scivolamenti traslativi sulla briglia nella vallecchia occidentale

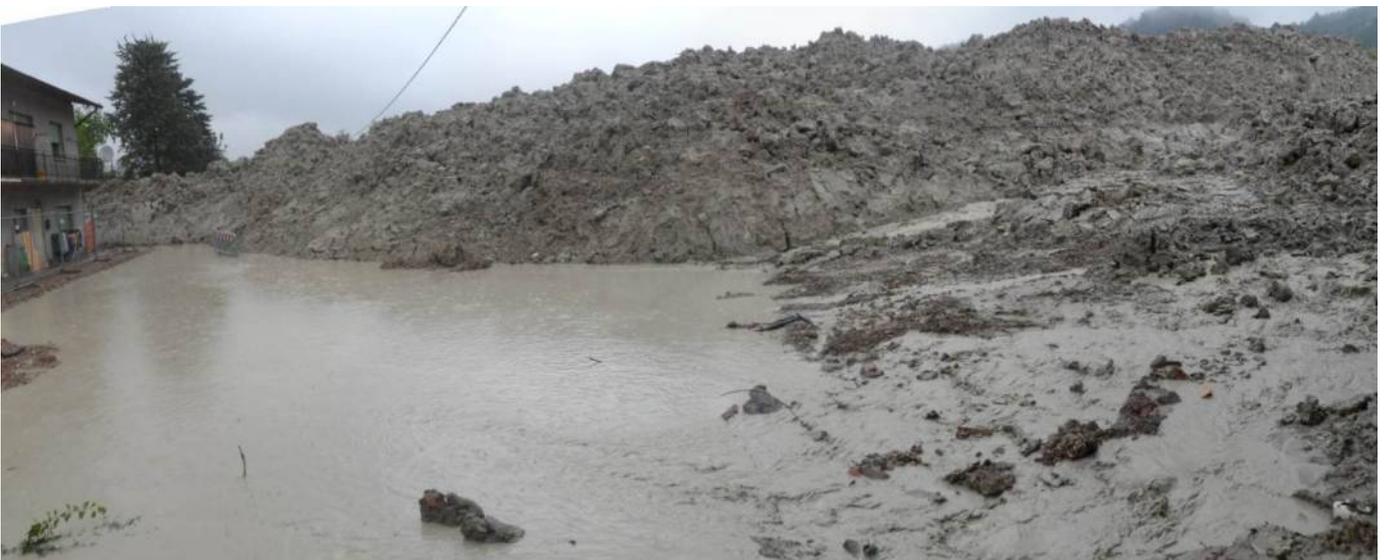
Fronte della frana ed accumuli di detrito argilloso in emergenza a lato delle abitazioni

L'evento franoso ha interessato la vallecchia del Fosso di Ribianco sino a raggiungere le abitazioni a valle di esso in prossimità della s.p. n. 138 nel febbraio 2015. Già nel 1979 un precedente dissesto distrusse capannoni e depositi ad una ventina di metri dalla rimessa esistente ed una torre dei magazzini nel 2014. Attualmente la frana è soggetta a rapide accelerazioni in occasione di eventi meteorici importanti (superiori ad alcuni cm/H₂O per giorno) o persistenti per alcuni giorni, quindi la possibilità di potere effettuare ricognizioni con mezzi meccanici è legata esclusivamente a periodi siccitosi duraturi.

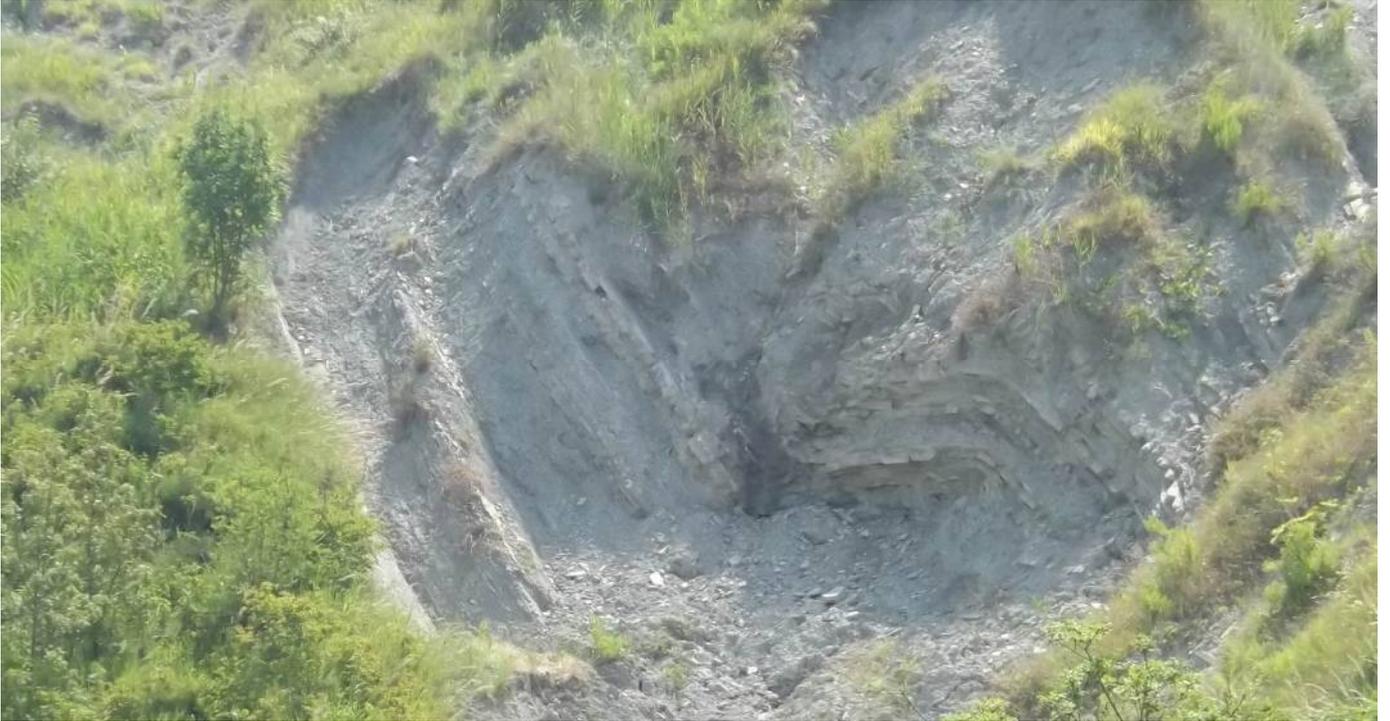
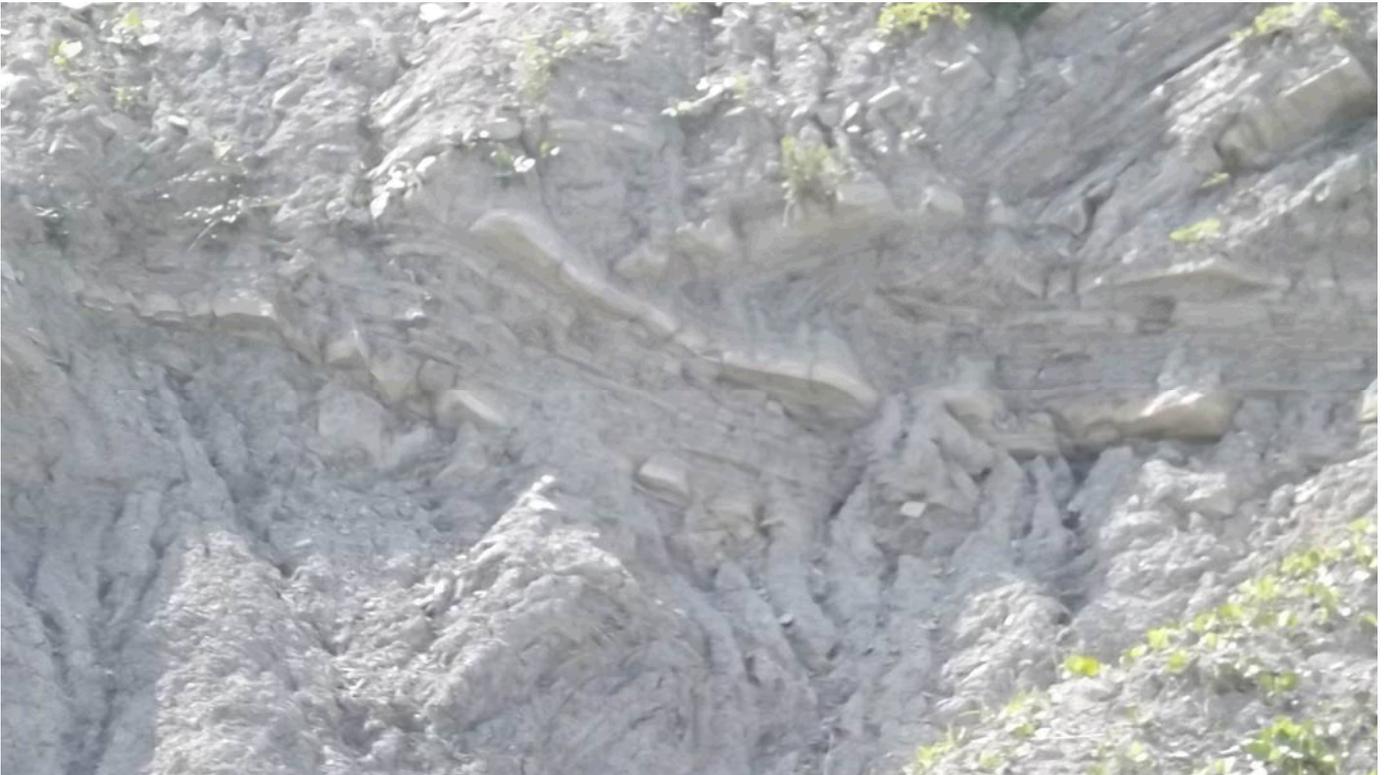
TAVOLA 21

Substrato formazionale con pieghe e faglie di ordine metrico evidenziate da sottili livelli arenacei

In scala minore, quanto indicato sopra è parzialmente osservabile nell'area dissestata oggetto di questo lavoro; infatti, mentre il fianco destro è caratterizzato da una monoclinale con vergenza meridionale che genera un fianco a franapoggio inclinato come il pendio e localmente più inclinato del pendio, piuttosto omogenea e costante in termini d'inclinazione (sempre sui 40°), sul fianco opposto si osservano pieghe scolorari, dislocazioni alla mesoscala, brusche

variazioni di pendenza della stratificazione, che in generale determinano un assetto a traverpoggio stabilizzante (vedi foto allegate). Poco più a sud riprende la vergenza monoclinale verso sud sud ovest
