# RELAZIONE TECNICA

Le forti precipitazioni che hanno interessato tutto il territorio del comprensorio Cesenate nei giorni 13-14 marzo 2013 hanno provocato piene fluviali importanti che hanno superato la soglia di criticità rendendo necessario l'attivazione di un servizio di controllo e monitoraggio continuo da parte dei funzionari del Servizio Tecnico di Bacino Romagna, Sede di Cesena in raccordo con l'Agenzia Regionale di Protezione Civile.

Per quanto riguarda il fiume **Rubicone**, nei sopralluoghi successivi all'evento, sono stati riscontrati fenomeni di erosione del corso d'acqua che hanno determinato crolli di scarpate e di porzioni di sommità arginali oltre a fenomeni di divagazione dell'alveo che hanno rimosso ampie parti di golena sia in destra che in sinistra idraulica.

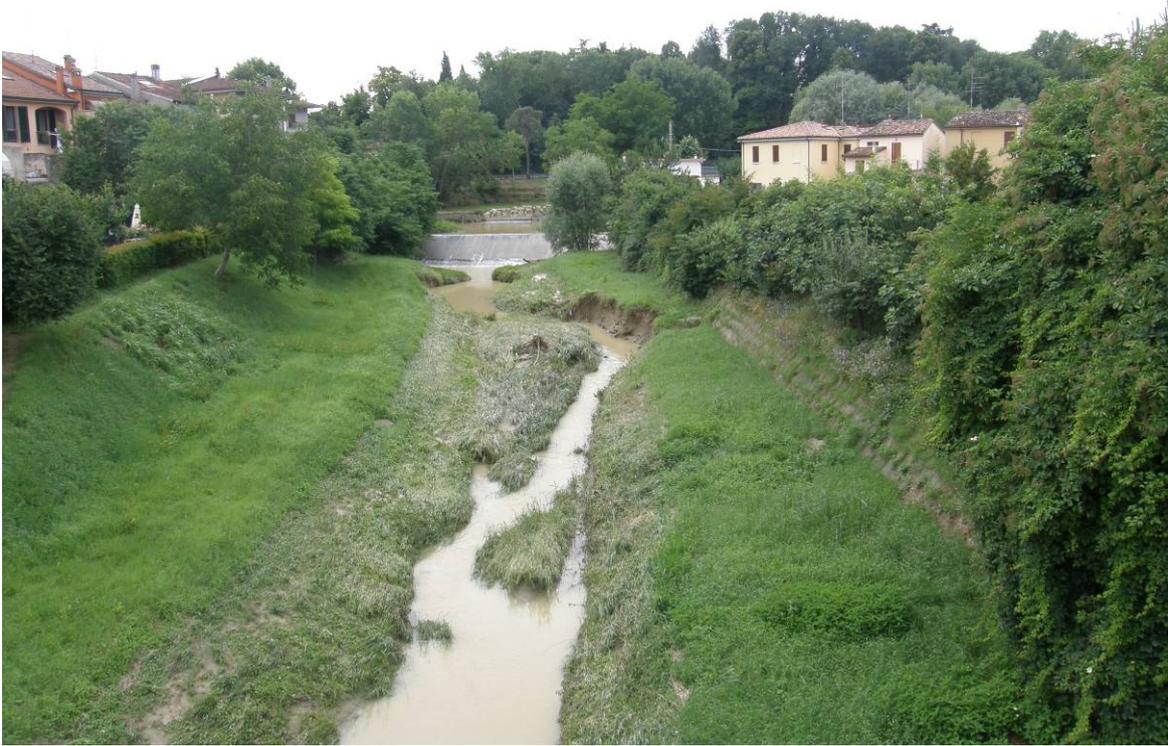
DOCUMENTAZIONE FOTOGRAFICA  
Centro cittadino - Ponte Romano

### n. 1 - Centro cittadino - Ponte Romano

All'interno del tratto più cittadino del corso d'acqua, a ridosso dello storico ponte romano, fenomeni di divagazione dell'alveo hanno determinato due grosse erosioni golenali in destra per ml. 15,00 e in sinistra per ml. 10,00 mettendo a rischio la stabilità delle scarpate e delle opere di difesa/rivestimento delle stesse, con conseguente rischio per le infrastrutture presenti.

### N. 1 - Centro cittadino - Ponte Romano

Sono previsti interventi di regimazione del corso d'acqua con messa in opera, nelle scarpate golenali erose e non, di scogliere in pietrame al fine di fermare la divagazione dell'alveo e determinarne una sua rinaturalizzazione con andamento meandrizzante dello stesso. Sono previste inoltre difese in pali di castagno per migliorare la stabilità delle scarpate.

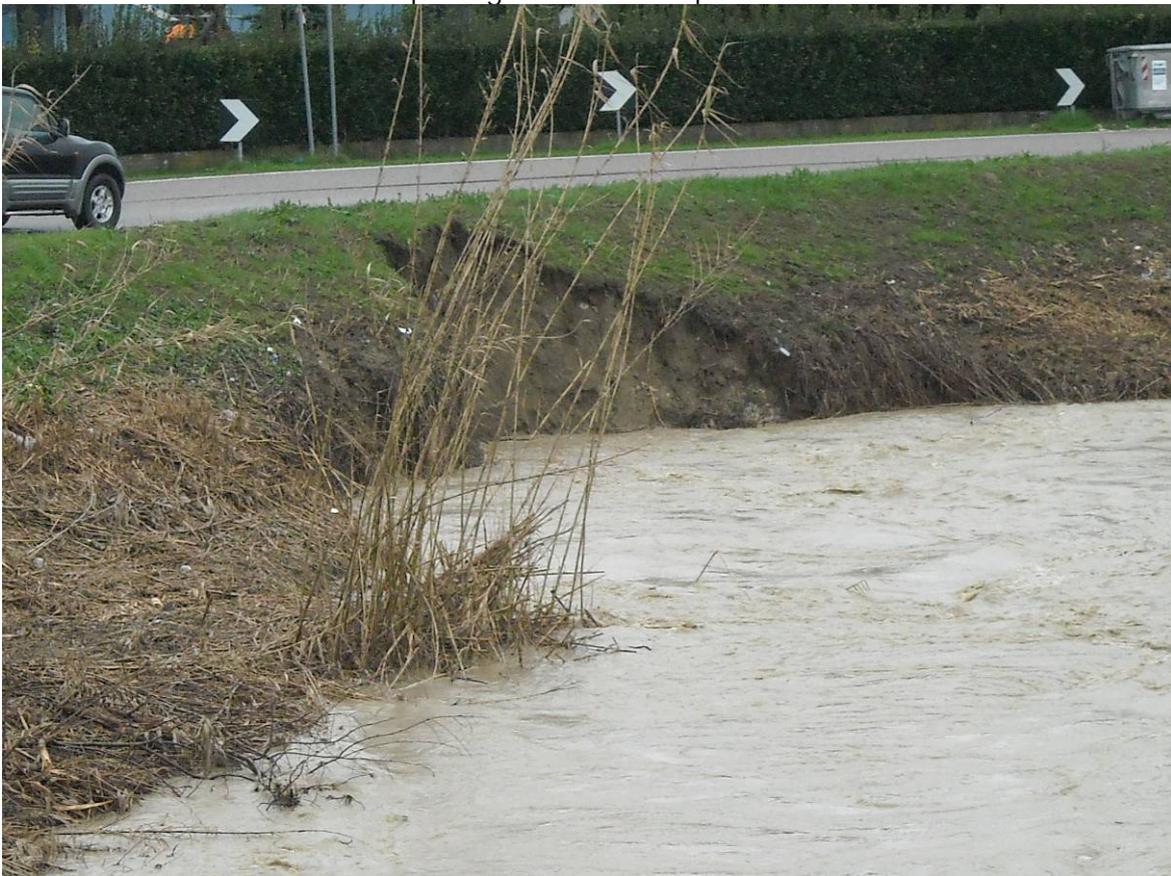
Capoluogo a monte del ponte ferro

### n. 2 - Loc. Capoluogo a monte del ponte ferro:

Si è verificata un'erosione in destra idraulica, poco a monte del ponte di ferro, che per un tratto di circa 15,00 ml. ha fatto crollare gran parte della scarpata mettendo a rischio la stabilità della sovrastante strada comunale.

### N. 2 - Loc. Capoluogo a monte del ponte ferro:

E' prevista la messa in opera di una scogliera in massi ciclopici di adeguate dimensioni, per la ricostruzione della porzione di scarpata crollata, per un tratto di circa ml. 16,00 da posizionarsi fino a meta altezza della stessa. Inoltre verranno preventivamente eseguiti gli sfalci e i tagli di vegetazione necessari, la ricostruzione con terreno adeguatamente costipato dell'intero corpo arginale e la sistemazione della banchina stradale.

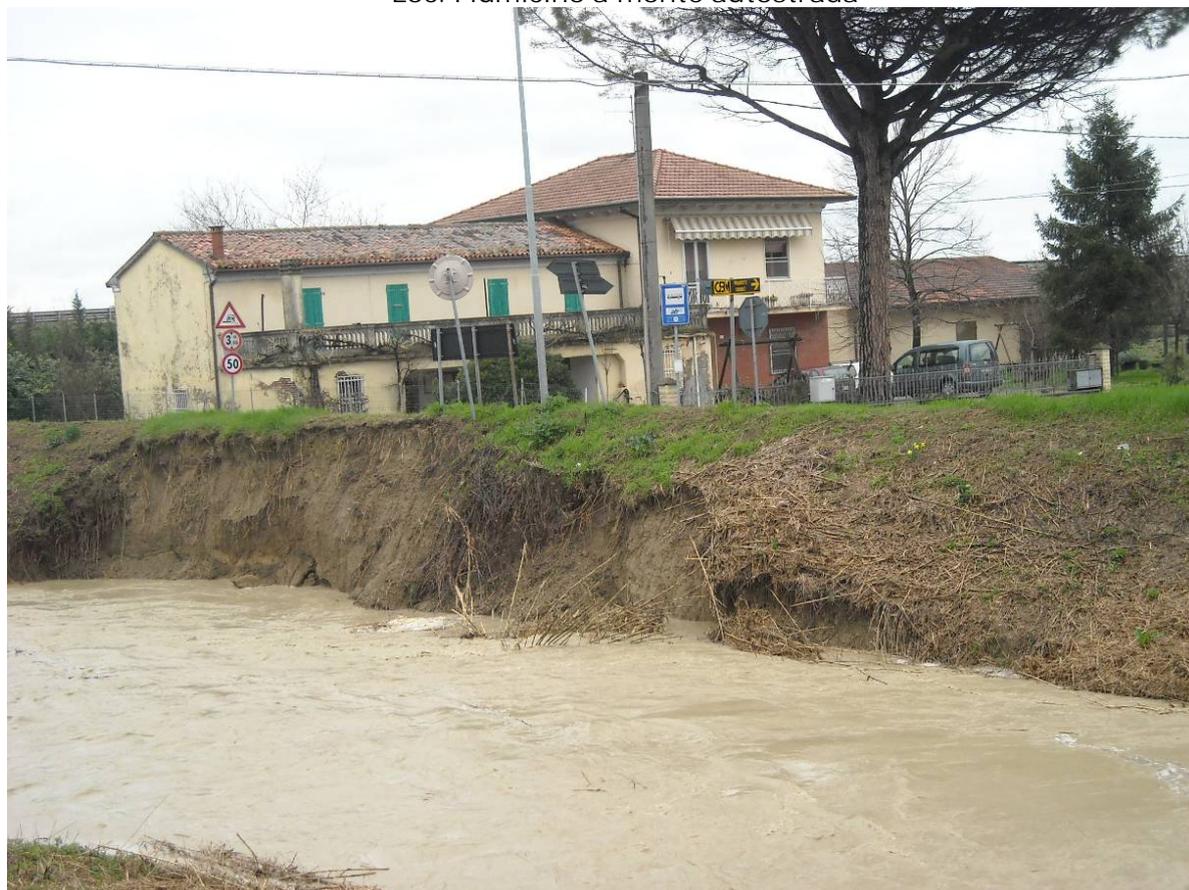
### n. 4 - Loc. Fiumicino a monte autostrada

Si è verificata un'erosione in destra idraulica, poco a monte del ponte dell'autostrada, che per un tratto di circa 20,00 ml. ha fatto crollare gran parte della scarpata mettendo a rischio la stabilità della sovrastante strada comunale e di una vecchia difesa in pali di legno.

### n. 4 - Loc. Fiumicino a monte autostrada

E' prevista la messa in opera di una scogliera in massi ciclopici di adeguate dimensioni, per la ricostruzione della porzione di scarpata crollata, per un tratto di circa ml. 20,00, da posizionarsi fino a meta altezza della stessa. Inoltre verranno preventivamente eseguiti gli sfalci e i tagli di vegetazione necessari, la ricostruzione con terreno adeguatamente costipato dell'intero corpo arginale, la sistemazione della banchina stradale e il ripristino della difesa in pali danneggiata.
