OPERE IDRAULICHE DI 2° CATEGORIA

PI 15050 – Lavori urgenti per il ripristino della stabilità del corpo arginale a causa scavernamenti dovuti a presenza di tane di roditori nel fiume Montone, in località Ragone, del comune di Ravenna

PLANIMETRIE - ELABORATI GRAFICI

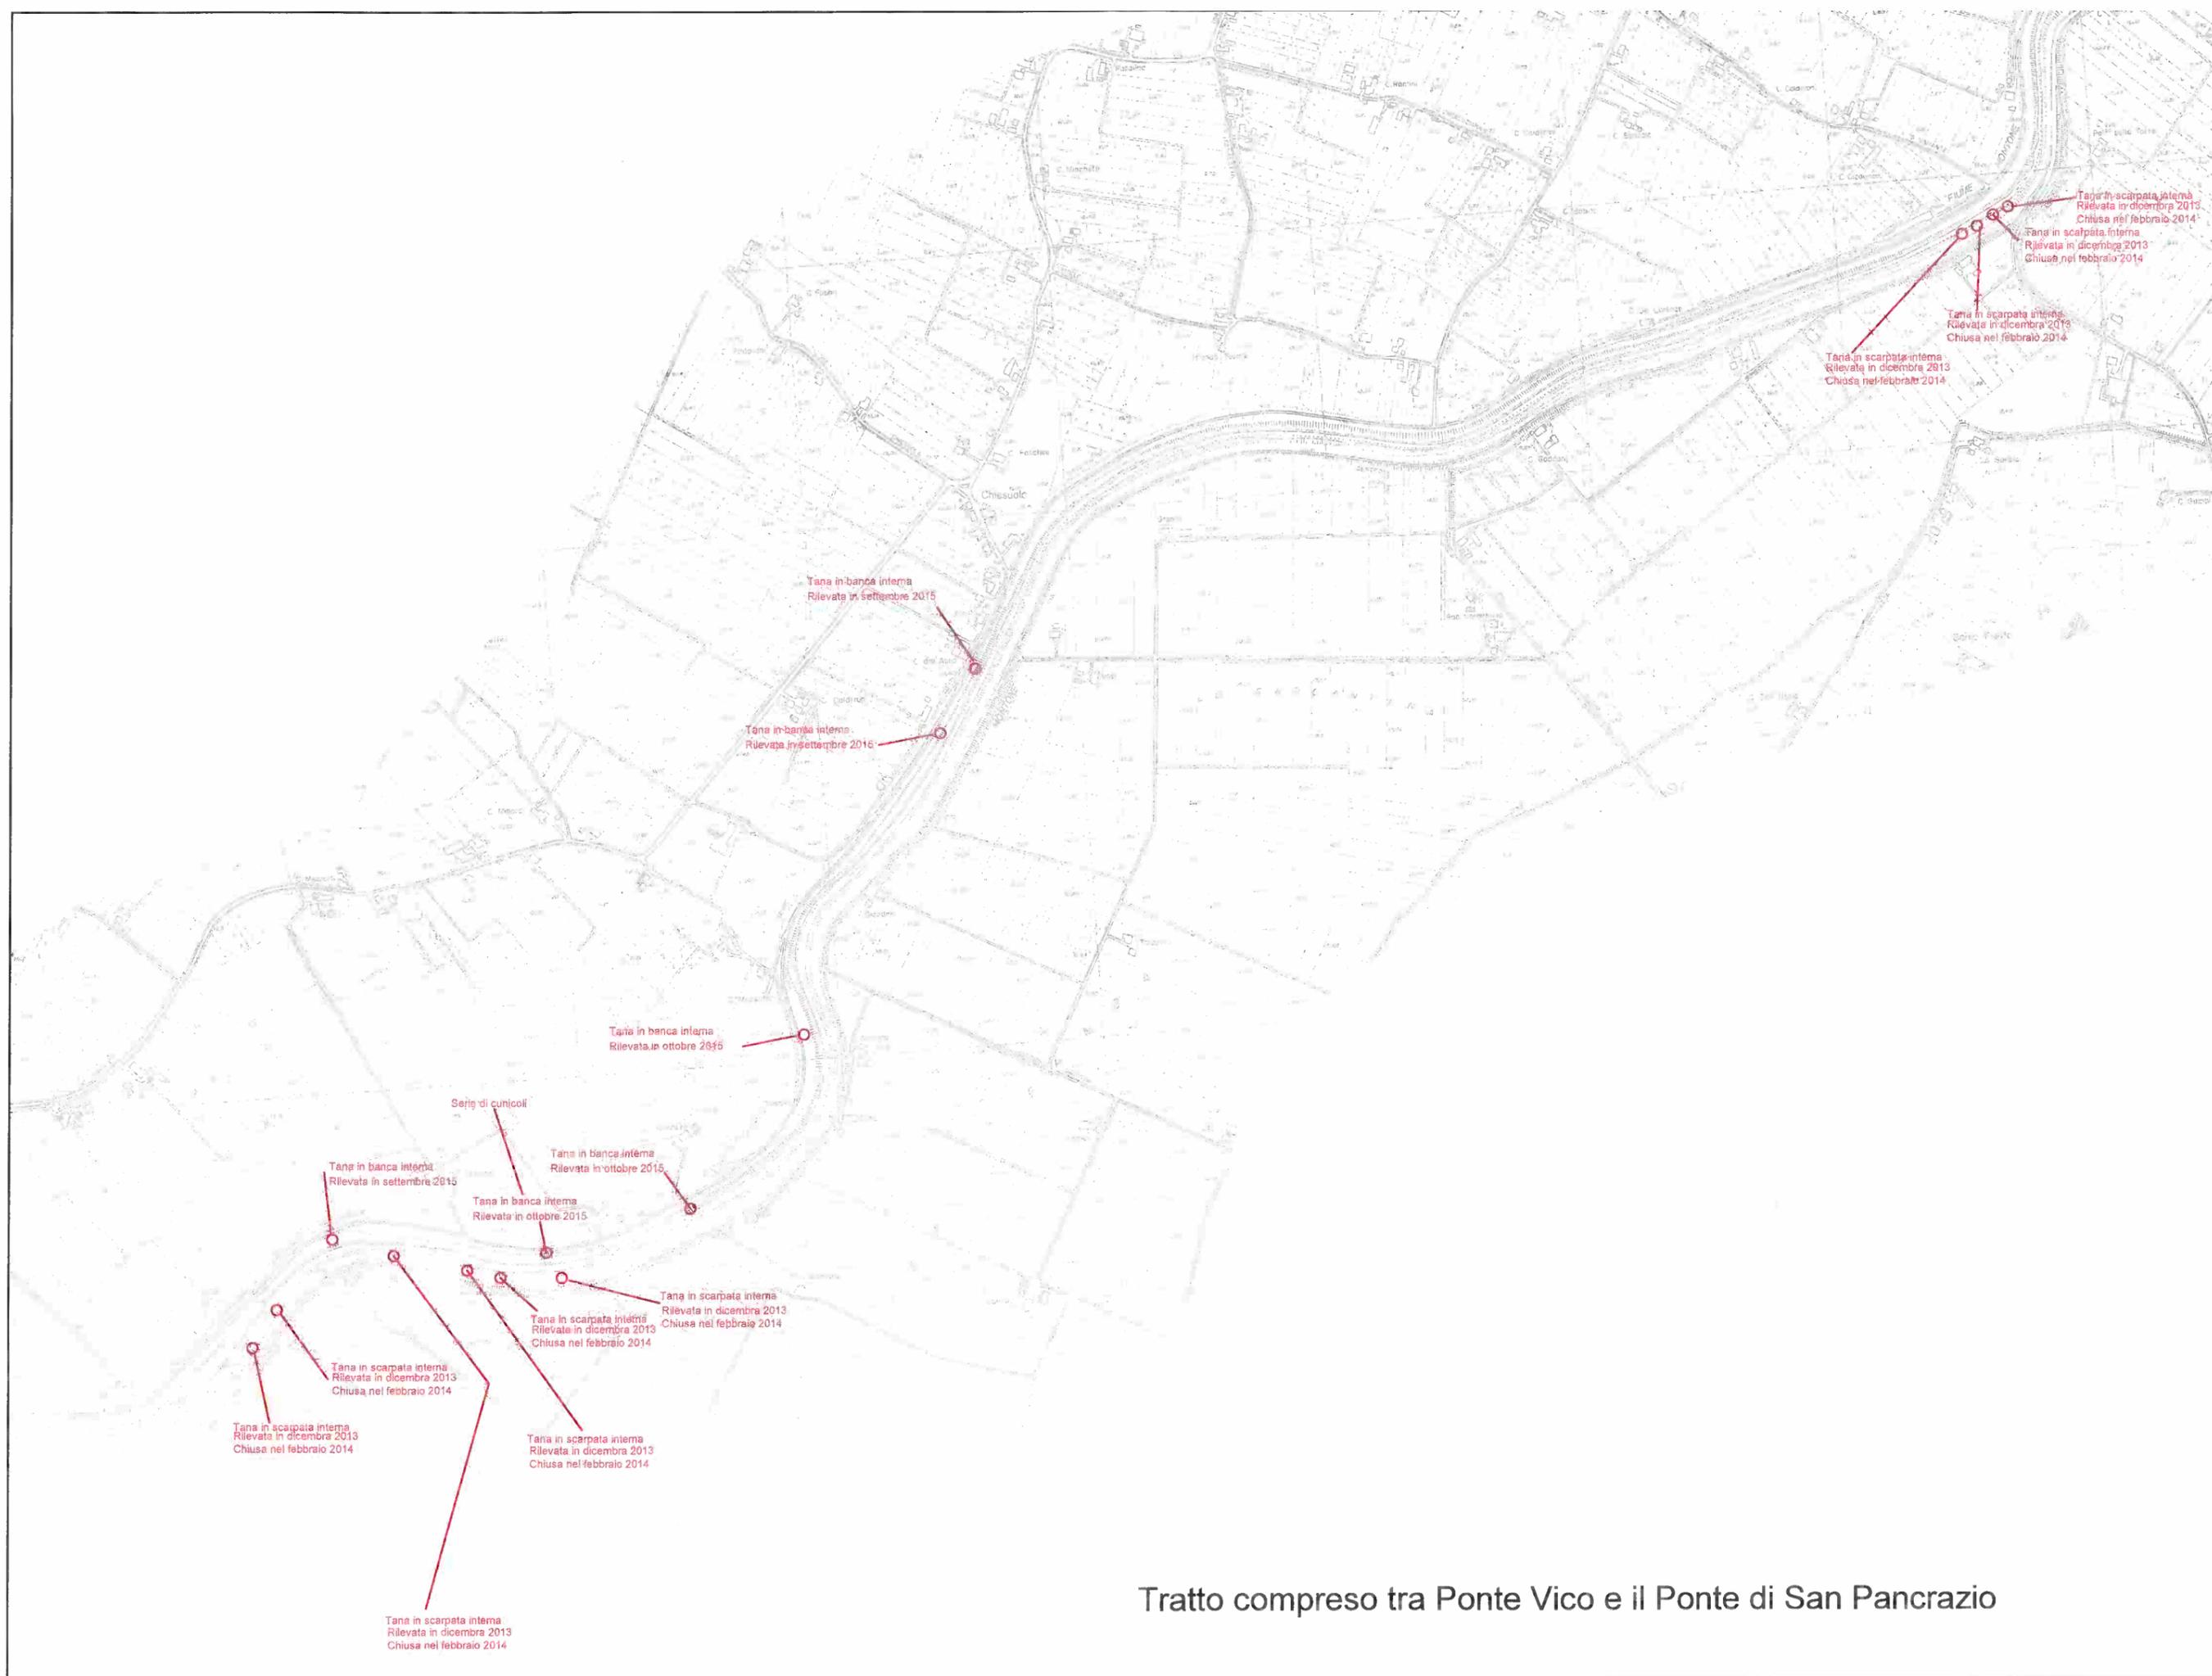
Tratto compreso tra Ponte Vico e il Ponte di San Pancrazio

Tana in scarpata interna
Rilevata in dicembre 2013
Chiusa nel febbraio 2014

Tana in banca interna
Rilevata in settembre 2015

Tana in banca interna
Rilevata in ottobre 2015

Serie di cunicoli

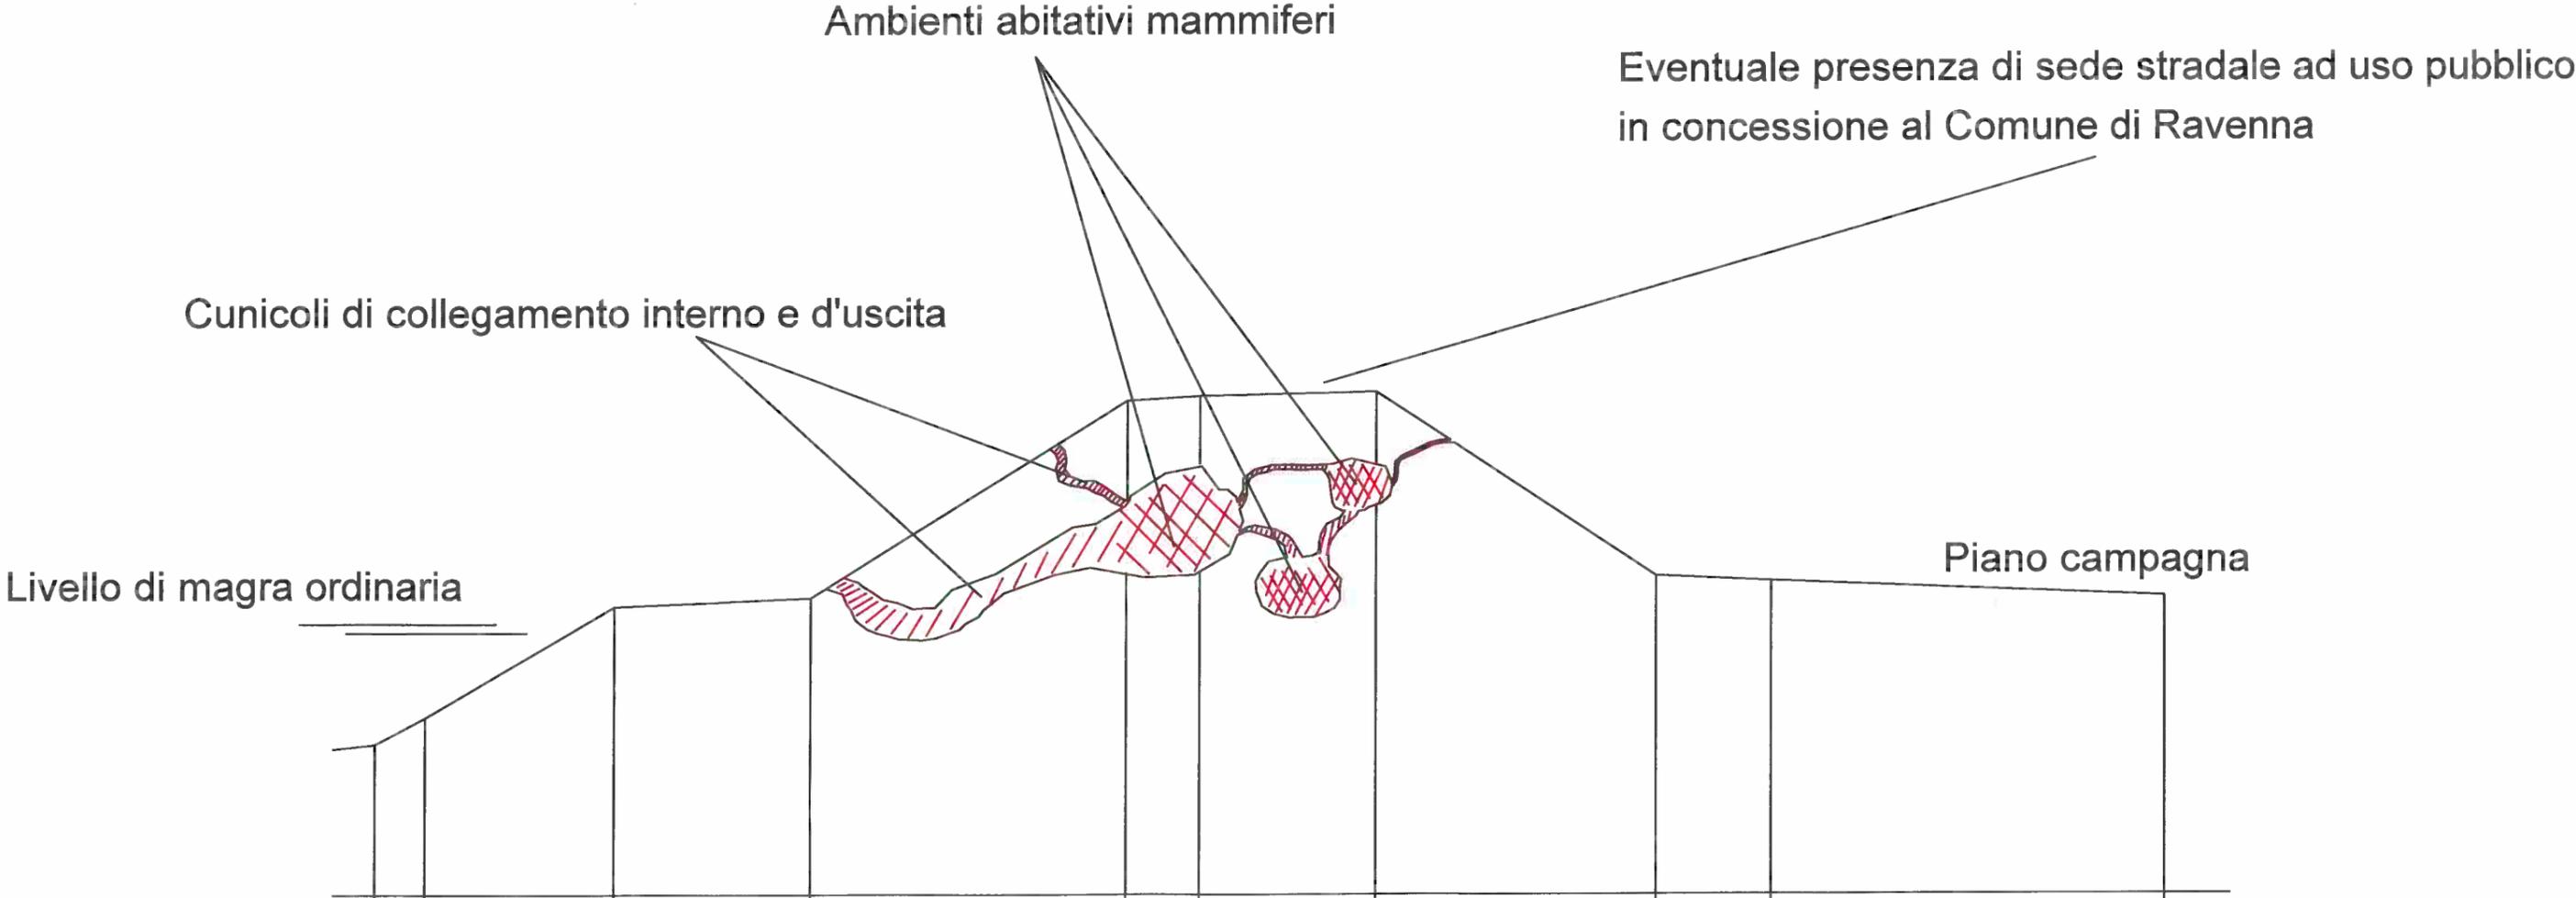
Schema tipo bioturbazione dovuta da insediamento abitativo realizzato da mammiferi all'interno di un corpo arginale di pianura
