Scheda 3.5_P: Coriano – Mulazzano (RN)

**PIANO STRALCIO DI BACINO
PER L'ASSETTO IDROGEOLOGICO**

- AGGIORNAMENTO 2012 -

Comune: Coriano (RN)

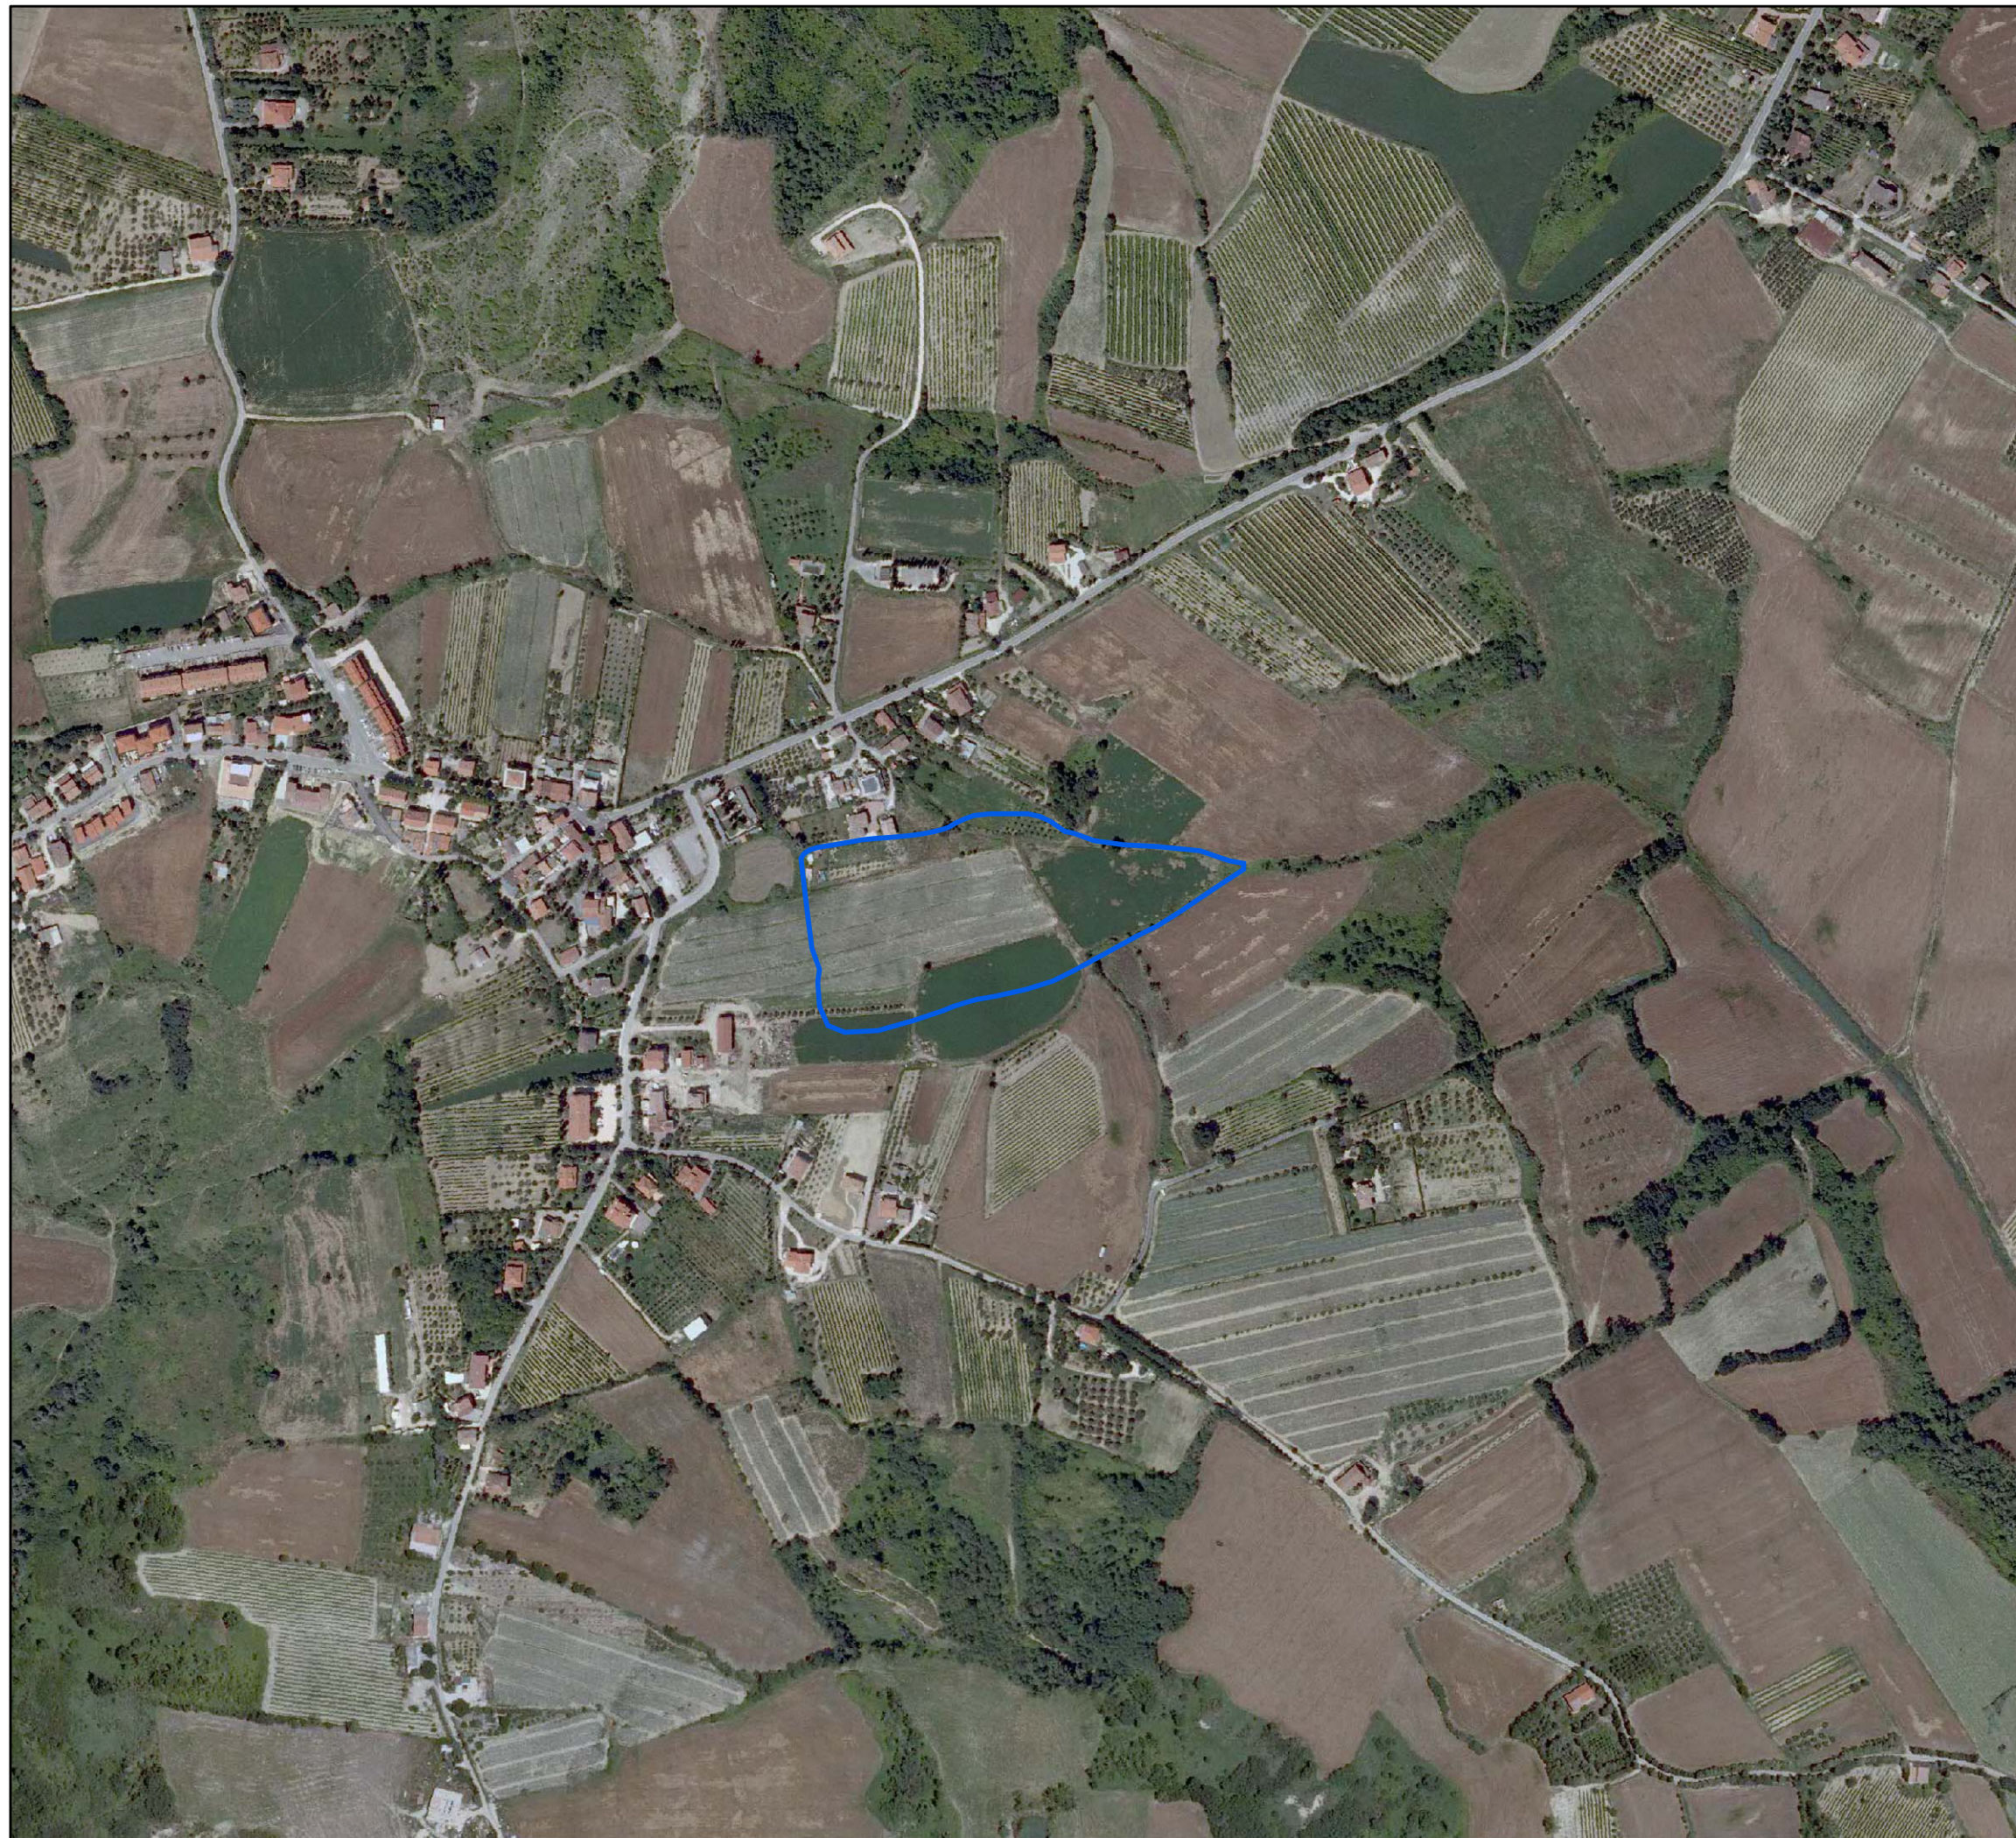
Sulla base dei risultati delle indagini fotointerpretative, geognostiche e delle analisi geotecniche di stabilità, è stato ricostruito il quadro degli elementi che concorrono alla definizione dello scenario di pericolosità. L'area oggetto di trasformazione che le analisi di stabilità qualificano con caratteristiche di stabilità non è definibile secondo gli art. 14, 15 e 16. La restante area oggetto di verifica che non è interessata dalla trasformazione, per le considerazioni di carattere geomorfologico, geologico e geotecnico è riconducibile alla definizione dell'art.16.
