Scheda 2.109_P: Maiolo – Cà Bertello

Inquadramento dei dissesti e ambiti in salvaguardia del Progetto di Variante PAI 2012

**PIANO STRALCIO DI BACINO
PER L'ASSETTO IDROGEOLOGICO**

Località: Cà Bertello

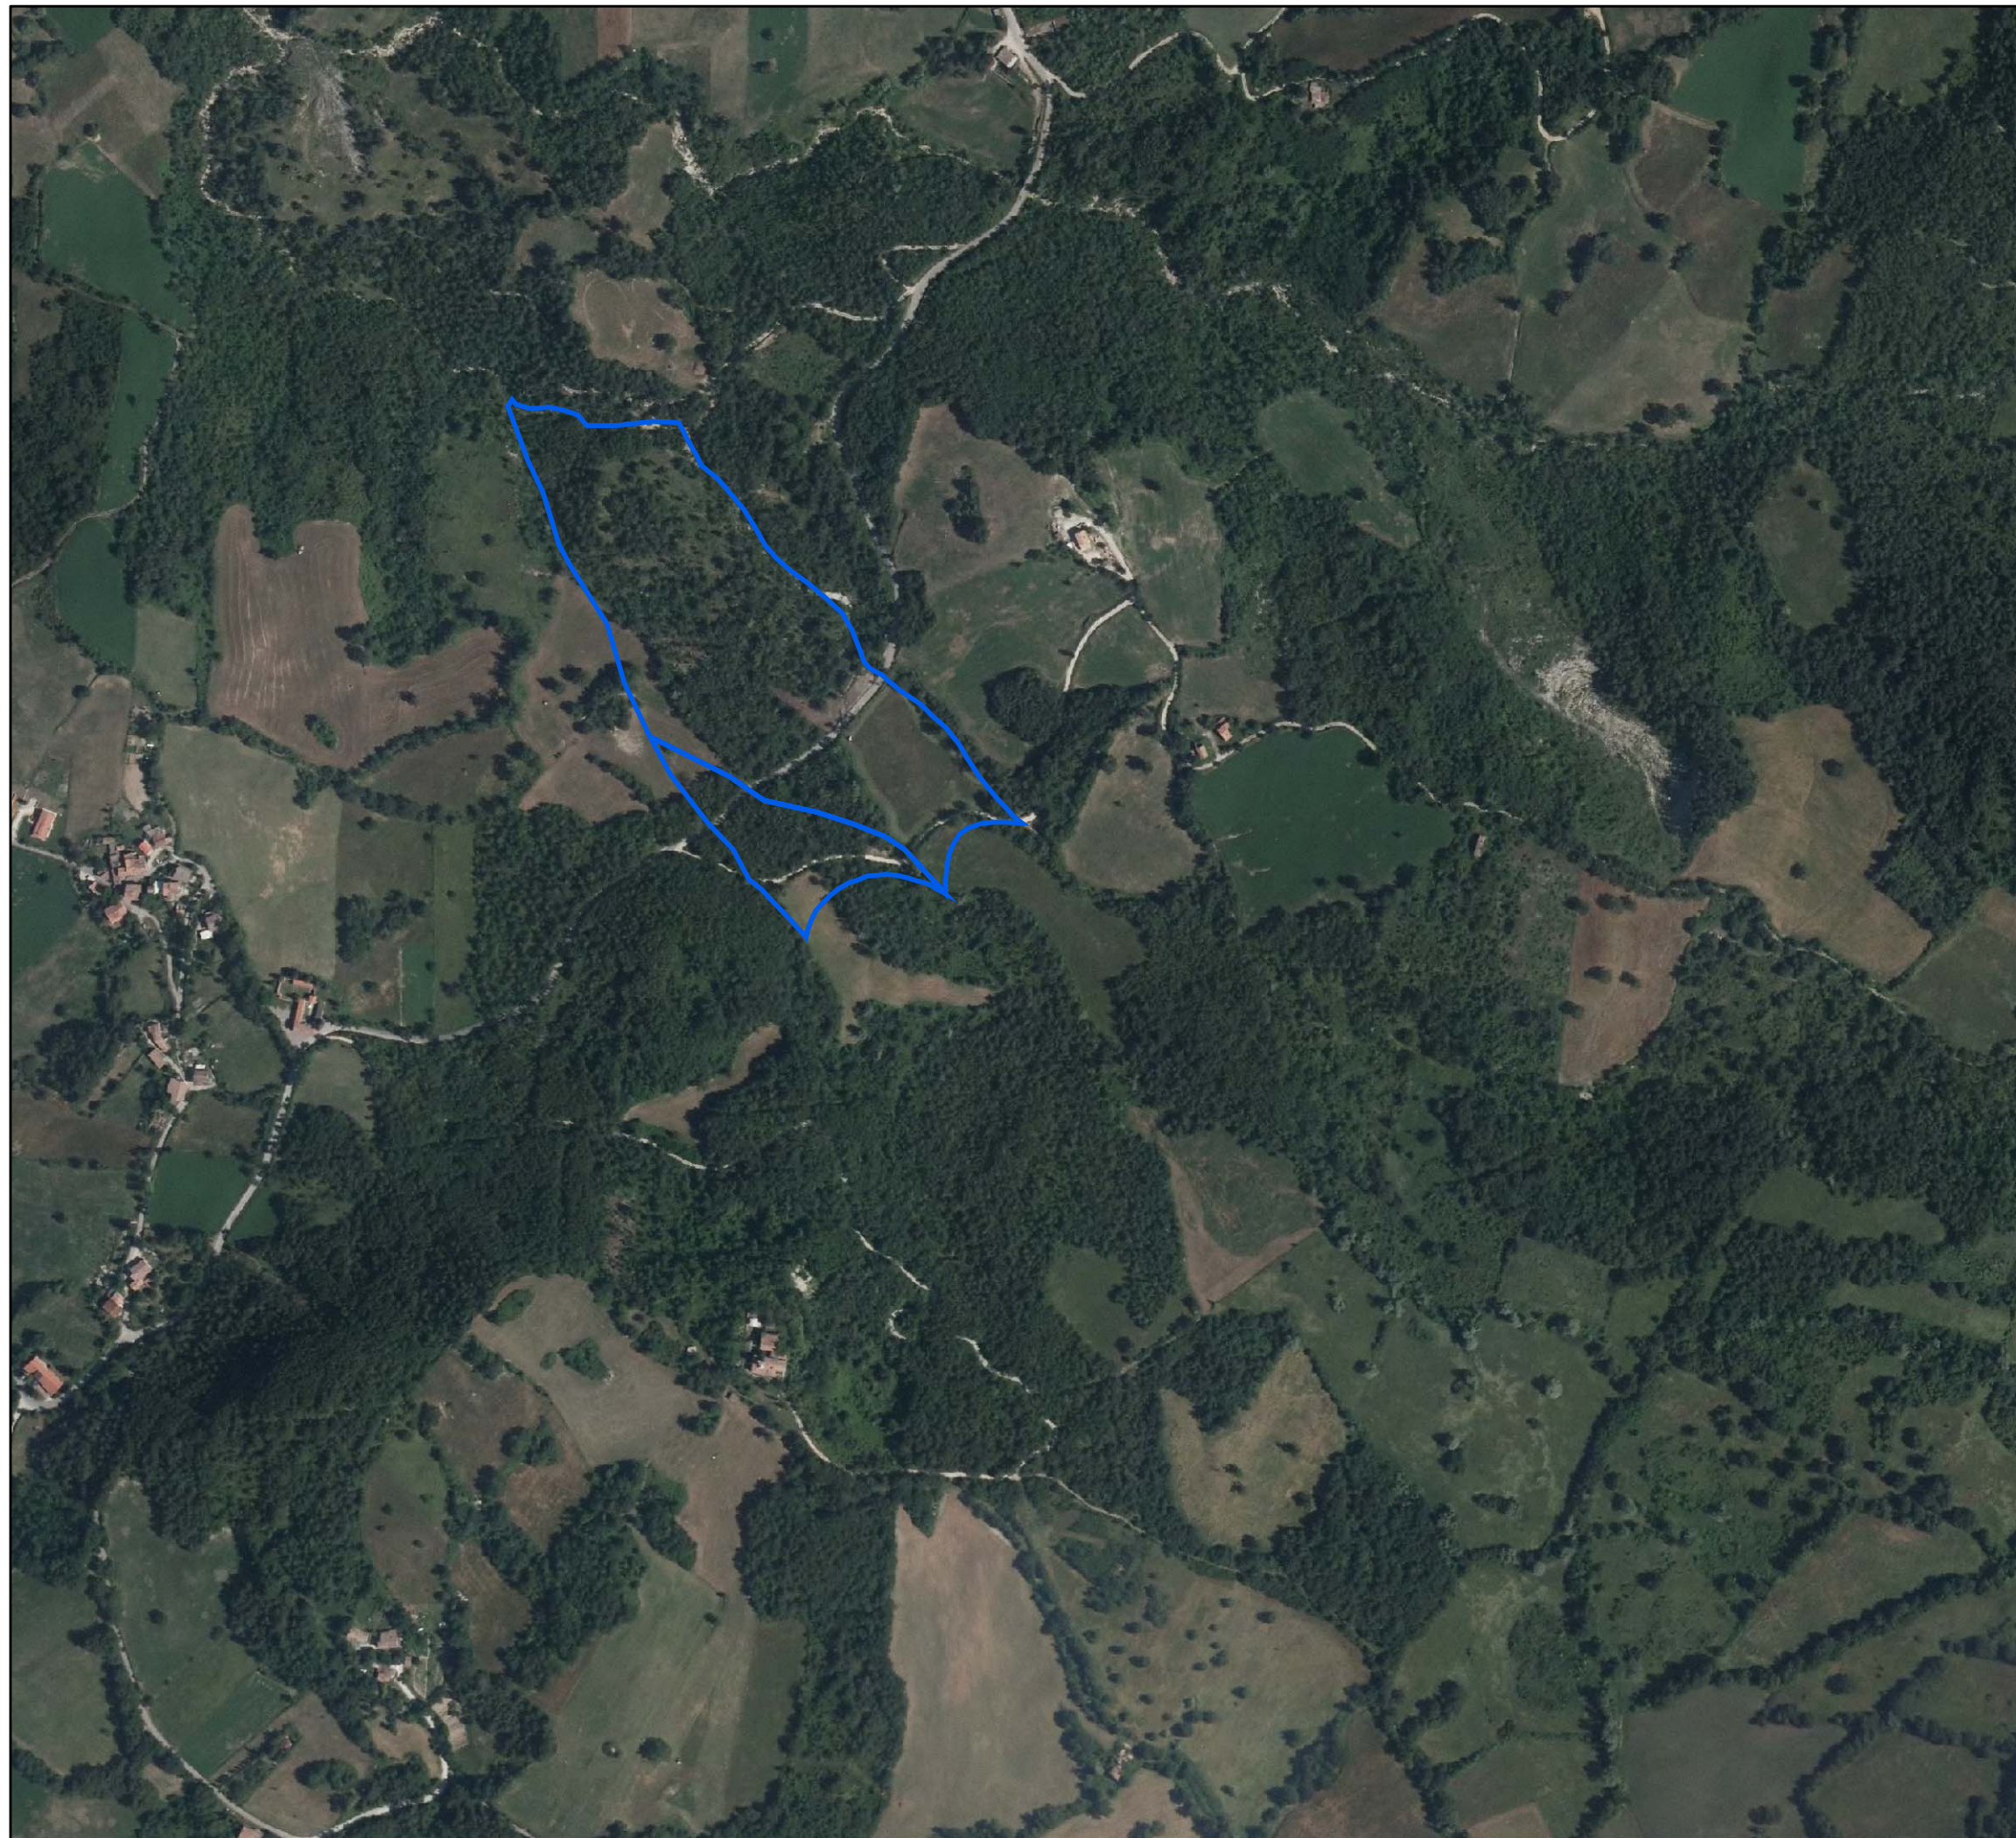
Scala 1:5.000

La zona oggetto di verifica, è interessata da un esteso dissesto attivo individuato nella Tav. 4-4 del Piano PAI, anche la Tav. 4-4 del Progetto di Variante PAI (ambiti in regime di salvaguardia) rappresenta nella stessa zona un esteso dissesto attivo avente forma allungata. La zona oggetto di intervento è molto circoscritta rispetto all'estensione dell'area oggetto di verifica. Nella zona di versante oggetto di studio il substrato roccioso è rappresentato localmente rispettivamente dalla Formazione di Monte Morello e dalla Formazione di Sillano.

L'ambito oggetto di verifica è interessato dalla presenza di distinti depositi di frana aventi differente stato di attività. La porzione di zona oggetto di verifica che è interessata dalla presenza di frane attive e che non è stata oggetto delle indagini geognostiche, resta definita come area da assoggettare a verifica per presenza di dissesti attivi art.17. La porzione di dissesto oggetto di verifica in cui ricade la zona oggetto di trasformazione, dove sono state eseguite indagini geognostiche e condotte verifiche geotecniche di stabilità, risulta essere interessata dalla presenza di due depositi di frana quiescente adiacenti. Tali ambiti di frana aventi lo stesso stato di attività quiescente, in base all'esito delle indagini geognostiche e delle verifiche geotecniche di stabilità, definiscono un unico ambito omogeneo a pericolosità elevata art.16 per presenza di dissesti quiescenti.
