Scheda 4.58: Monte Cerignone – Valle Magnone

PIANO STRALCIO DI BACINO
PER L'ASSETTO IDROGEOLOGICO

- AGGIORNAMENTO 2014 -

Comune: Monte Cerignone (PU)

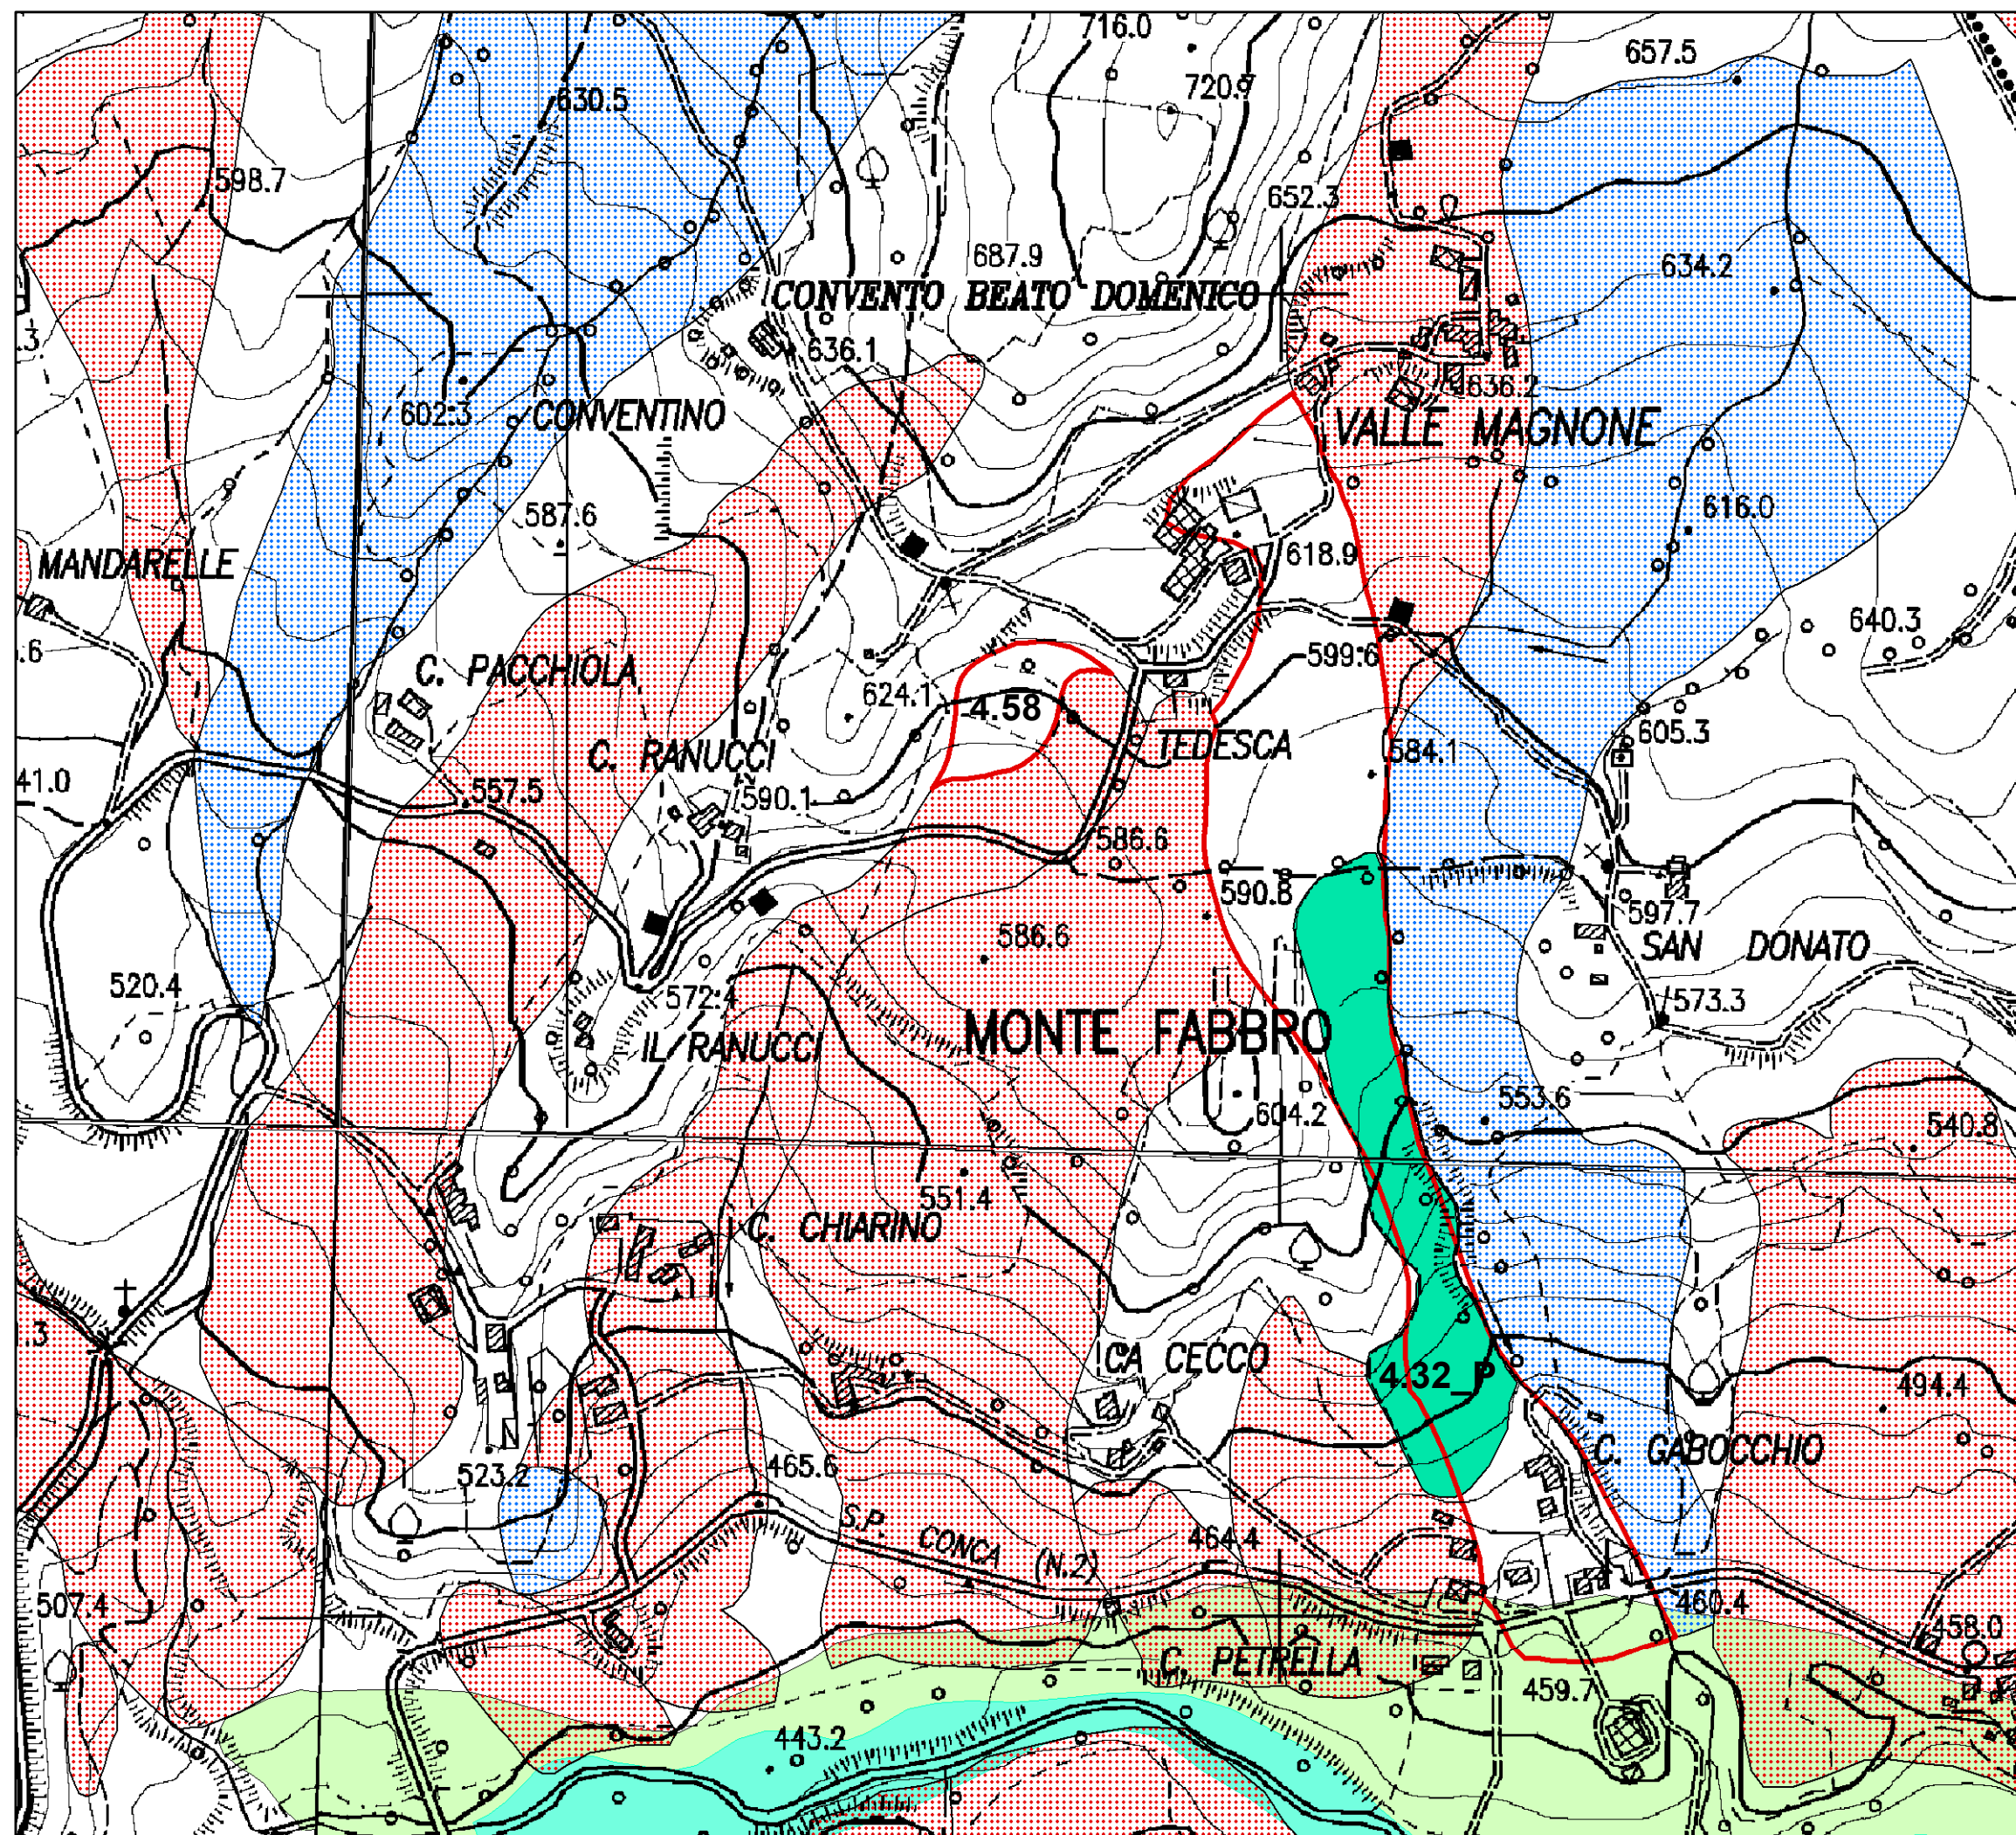
Scala 1: 5.000

A differenza di come indicato nella tavola 4-5 del PAI, l'area oggetto di trasformazione è collocata in una zona che non presenta processi geomorfologici, lateralmente a Nord-Ovest è presente un deposito di versante stretto ed allungato, mentre a Sud-Est si sviluppa un esteso dissesto attivo..

Nella zona oggetto di trasformazione, sulla base dell'esito delle indagini geognostiche - scavi a cielo aperto si è constatata la locale e superficiale presenza di strati della formazione rocciosa di Monte Morello, e considerata l'assenza di processi geomorfologici, non si sono riscontrate caratteristiche di pericolosità riconducibili alle definizioni degli art.i 14, 15 e 16, e pertanto risulta deperimetrato il corrispondente ambito oggetto di verifica art.17. Per la restante porzione di dissesto esterno all'area oggetto di trasformazione che non è stata oggetto di indagini, permane la definizione di ambito da assoggettare a verifica art.17.

L'area oggetto di verifica è rappresentata da un esteso dissesto attivo che giace su di un versante esposto Sud-Ovest, tale dissesto si estende da 600 m di quota fino a raggiungere i depositi alluvionali di fondovalle del T. Conca a quota 460 m. L'area oggetto di trasformazione è molto circoscritta e localizzata alla testa del dissesto. La zona risulta attraversata dalle infrastrutture viarie ed è già presente un manufatto di civile abitazione. Nella zona il substrato roccioso è riconducibile alla Formazione di Monte Morello.
