Scheda 4.59_P: Monte Grimano Terme - Molino Giovannetti

**PIANO STRALCIO DI BACINO
PER L'ASSETTO IDROGEOLOGICO**

- AGGIORNAMENTO 2014 -

Comune: Monte Grimano Terme (PU)

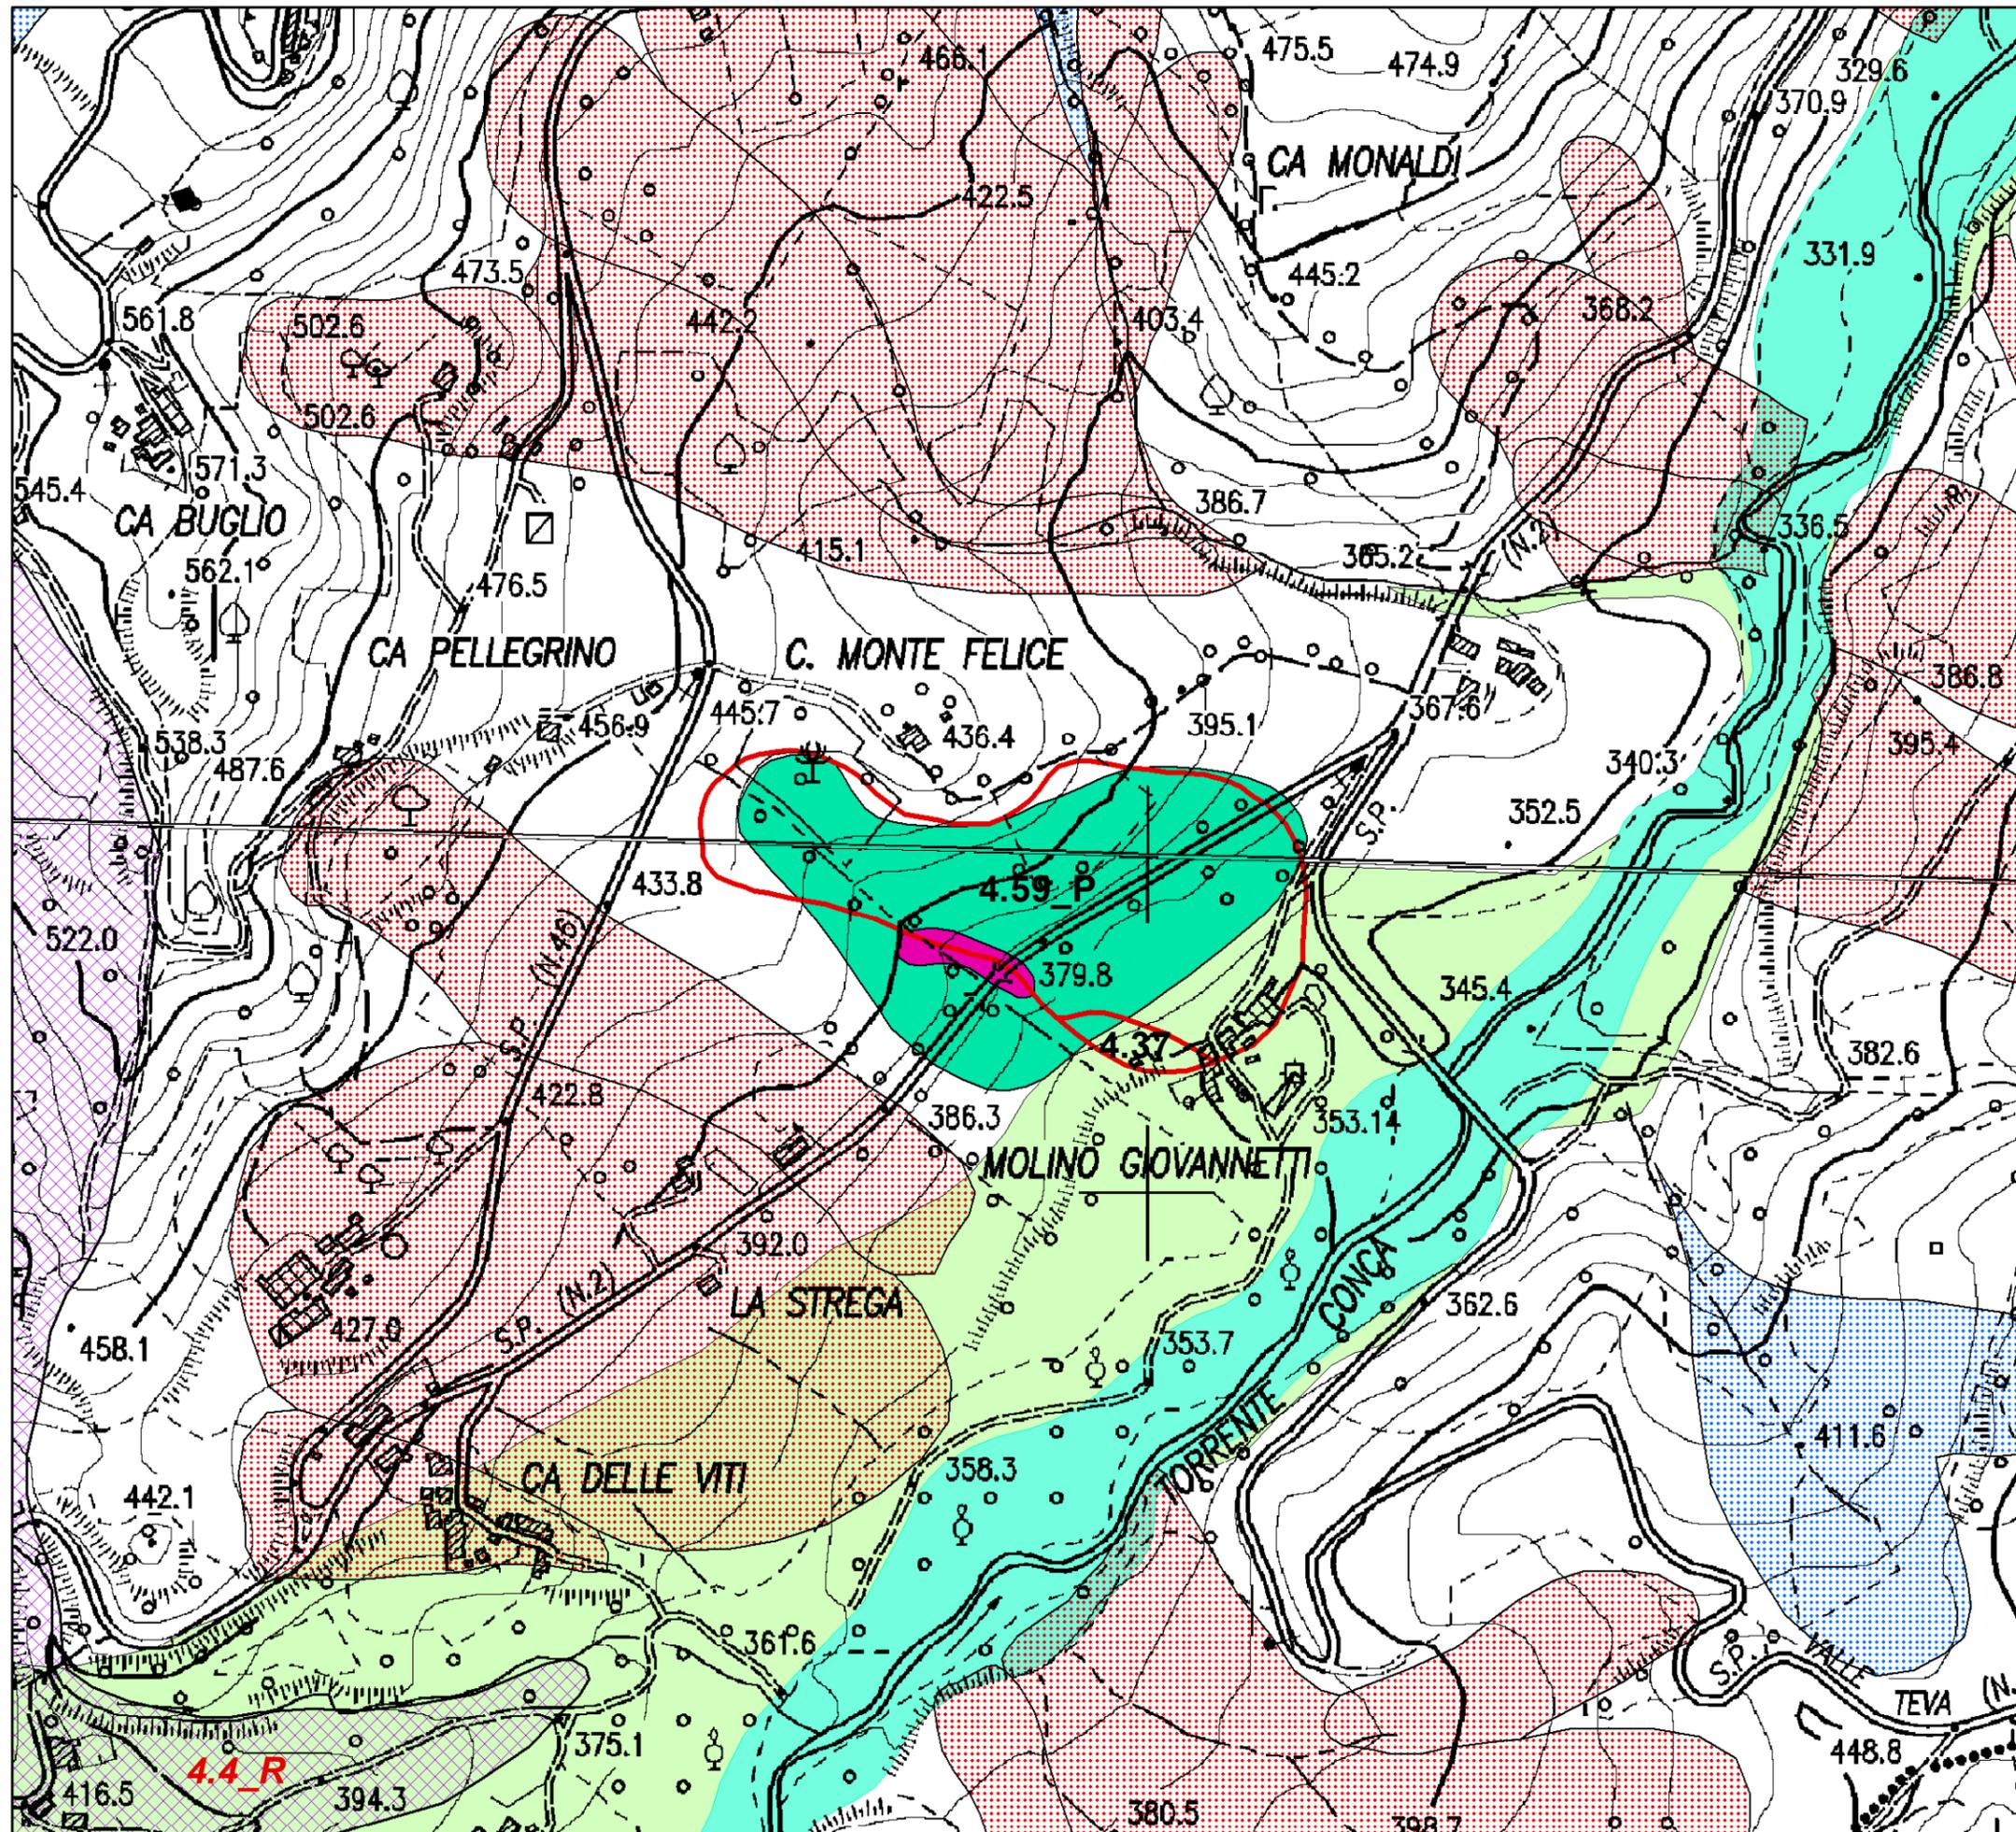
Scala 1: 5.000

Località: Molino Giovannetti

L'area in dissesto interferita dalla zona oggetto di trasformazione è rappresentata da una frana attiva con estensione di 6 ha circa, individuata nelle CTR Sezioni 267100 e 267140. La frana che ha forma lobata è adagiata su di un versante esposto Sud-Est, fra le quote di 350 m e 450 m, ed è interferita da infrastrutture viarie interessate da opere di consolidamento e da manufatti. Il substrato roccioso è riconducibile alla Formazione di Monte Morello. La zona di piede della frana interferisce con i depositi alluvionali del Torrente Conca - Unità di Modena. L'area in dissesto localmente, è stato oggetto di una verifica art.17 - cfr Scheda 4.37, il cui esito è stato di locale deperimetrazione dello stesso ambito in dissesto oggetto di verifica.

L'esito del rilievo geomorfologico, porta a riconoscere per buona parte dell'area oggetto di verifica, per una zona esterna ad essa, e in corrispondenza della frana quiescente, caratteristiche di pericolosità elevata riconducibili alle definizioni dell'art. 16. Localmente all'interno dell'area art.16, in corrispondenza di una frana attiva, viene ad essere individuata una zona a pericolosità molto elevata art.14. La restante porzione dell'area oggetto di verifica che non è sede di processi geomorfologici, risulta deperimetrata dall'ambito in dissesto art.17.

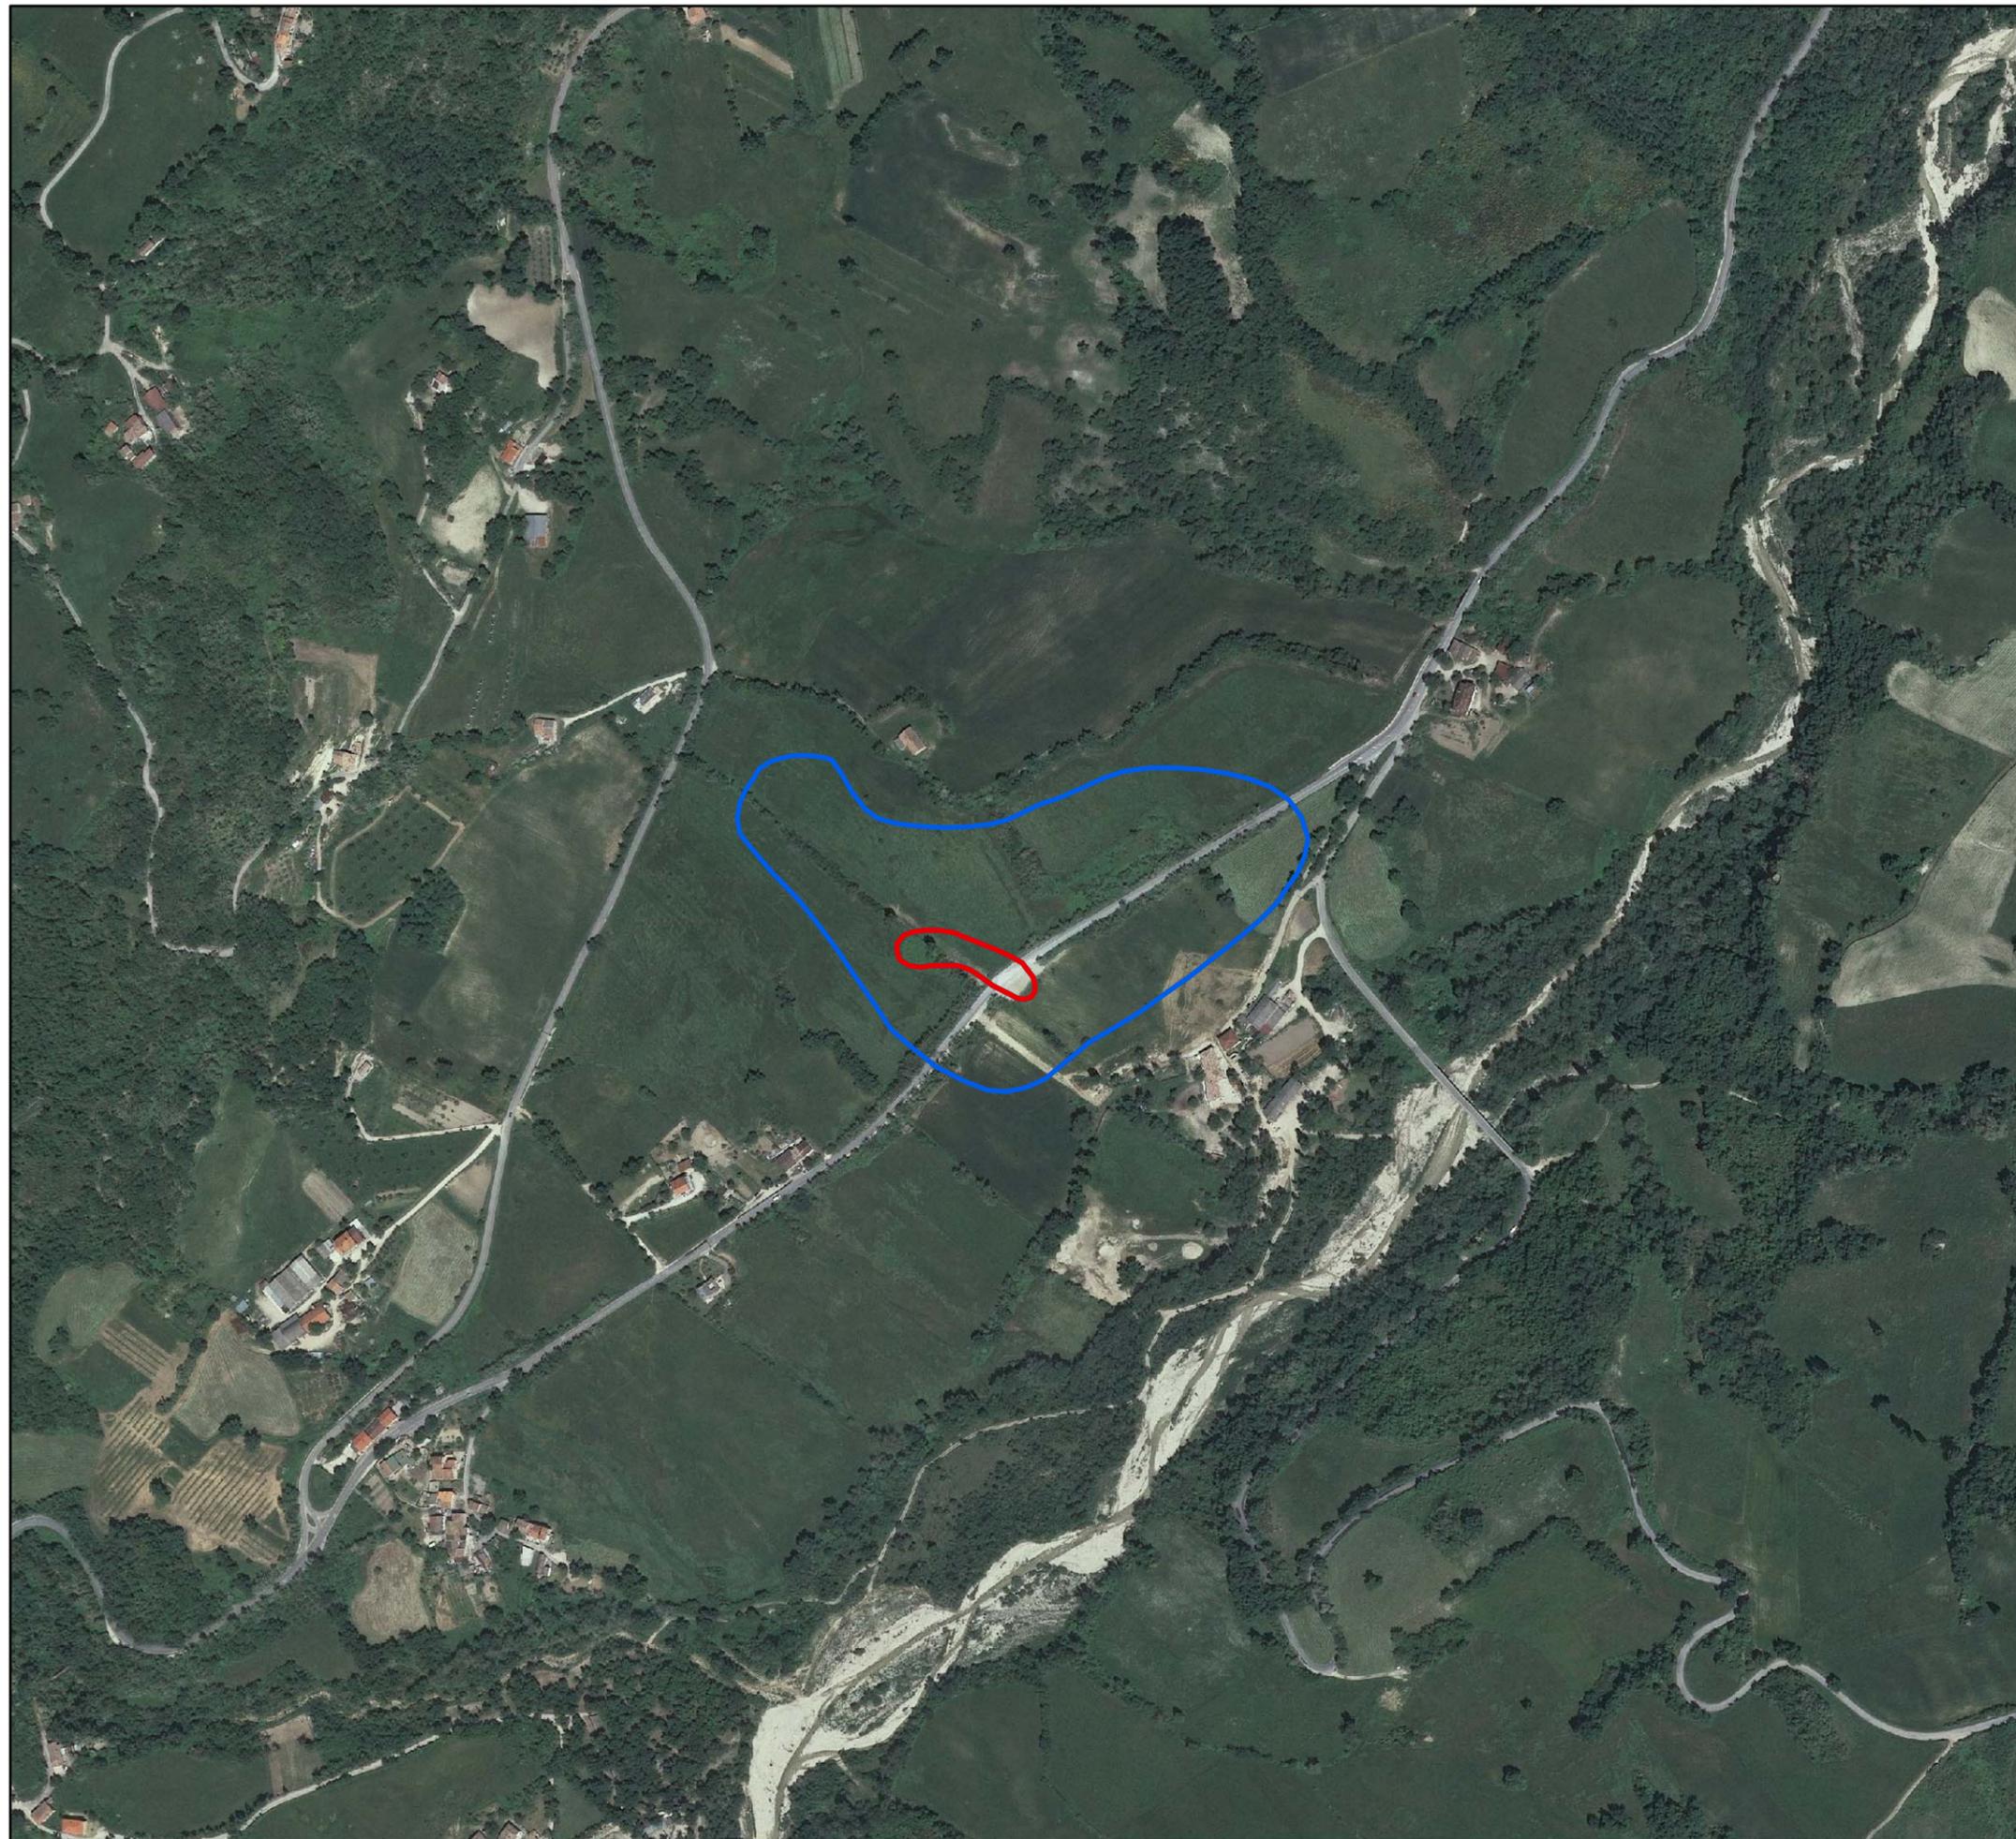
Scala 1: 5.000

Comune: Monte Grimano Terme (PU)

Località: Molino Giovannetti
