Scheda 2.124_P: Novafeltria (RN) - Capoluogo

**PIANO STRALCIO DI BACINO
PER L'ASSETTO IDROGEOLOGICO**

- AGGIORNAMENTO 2015 -

Comune: Novafeltria

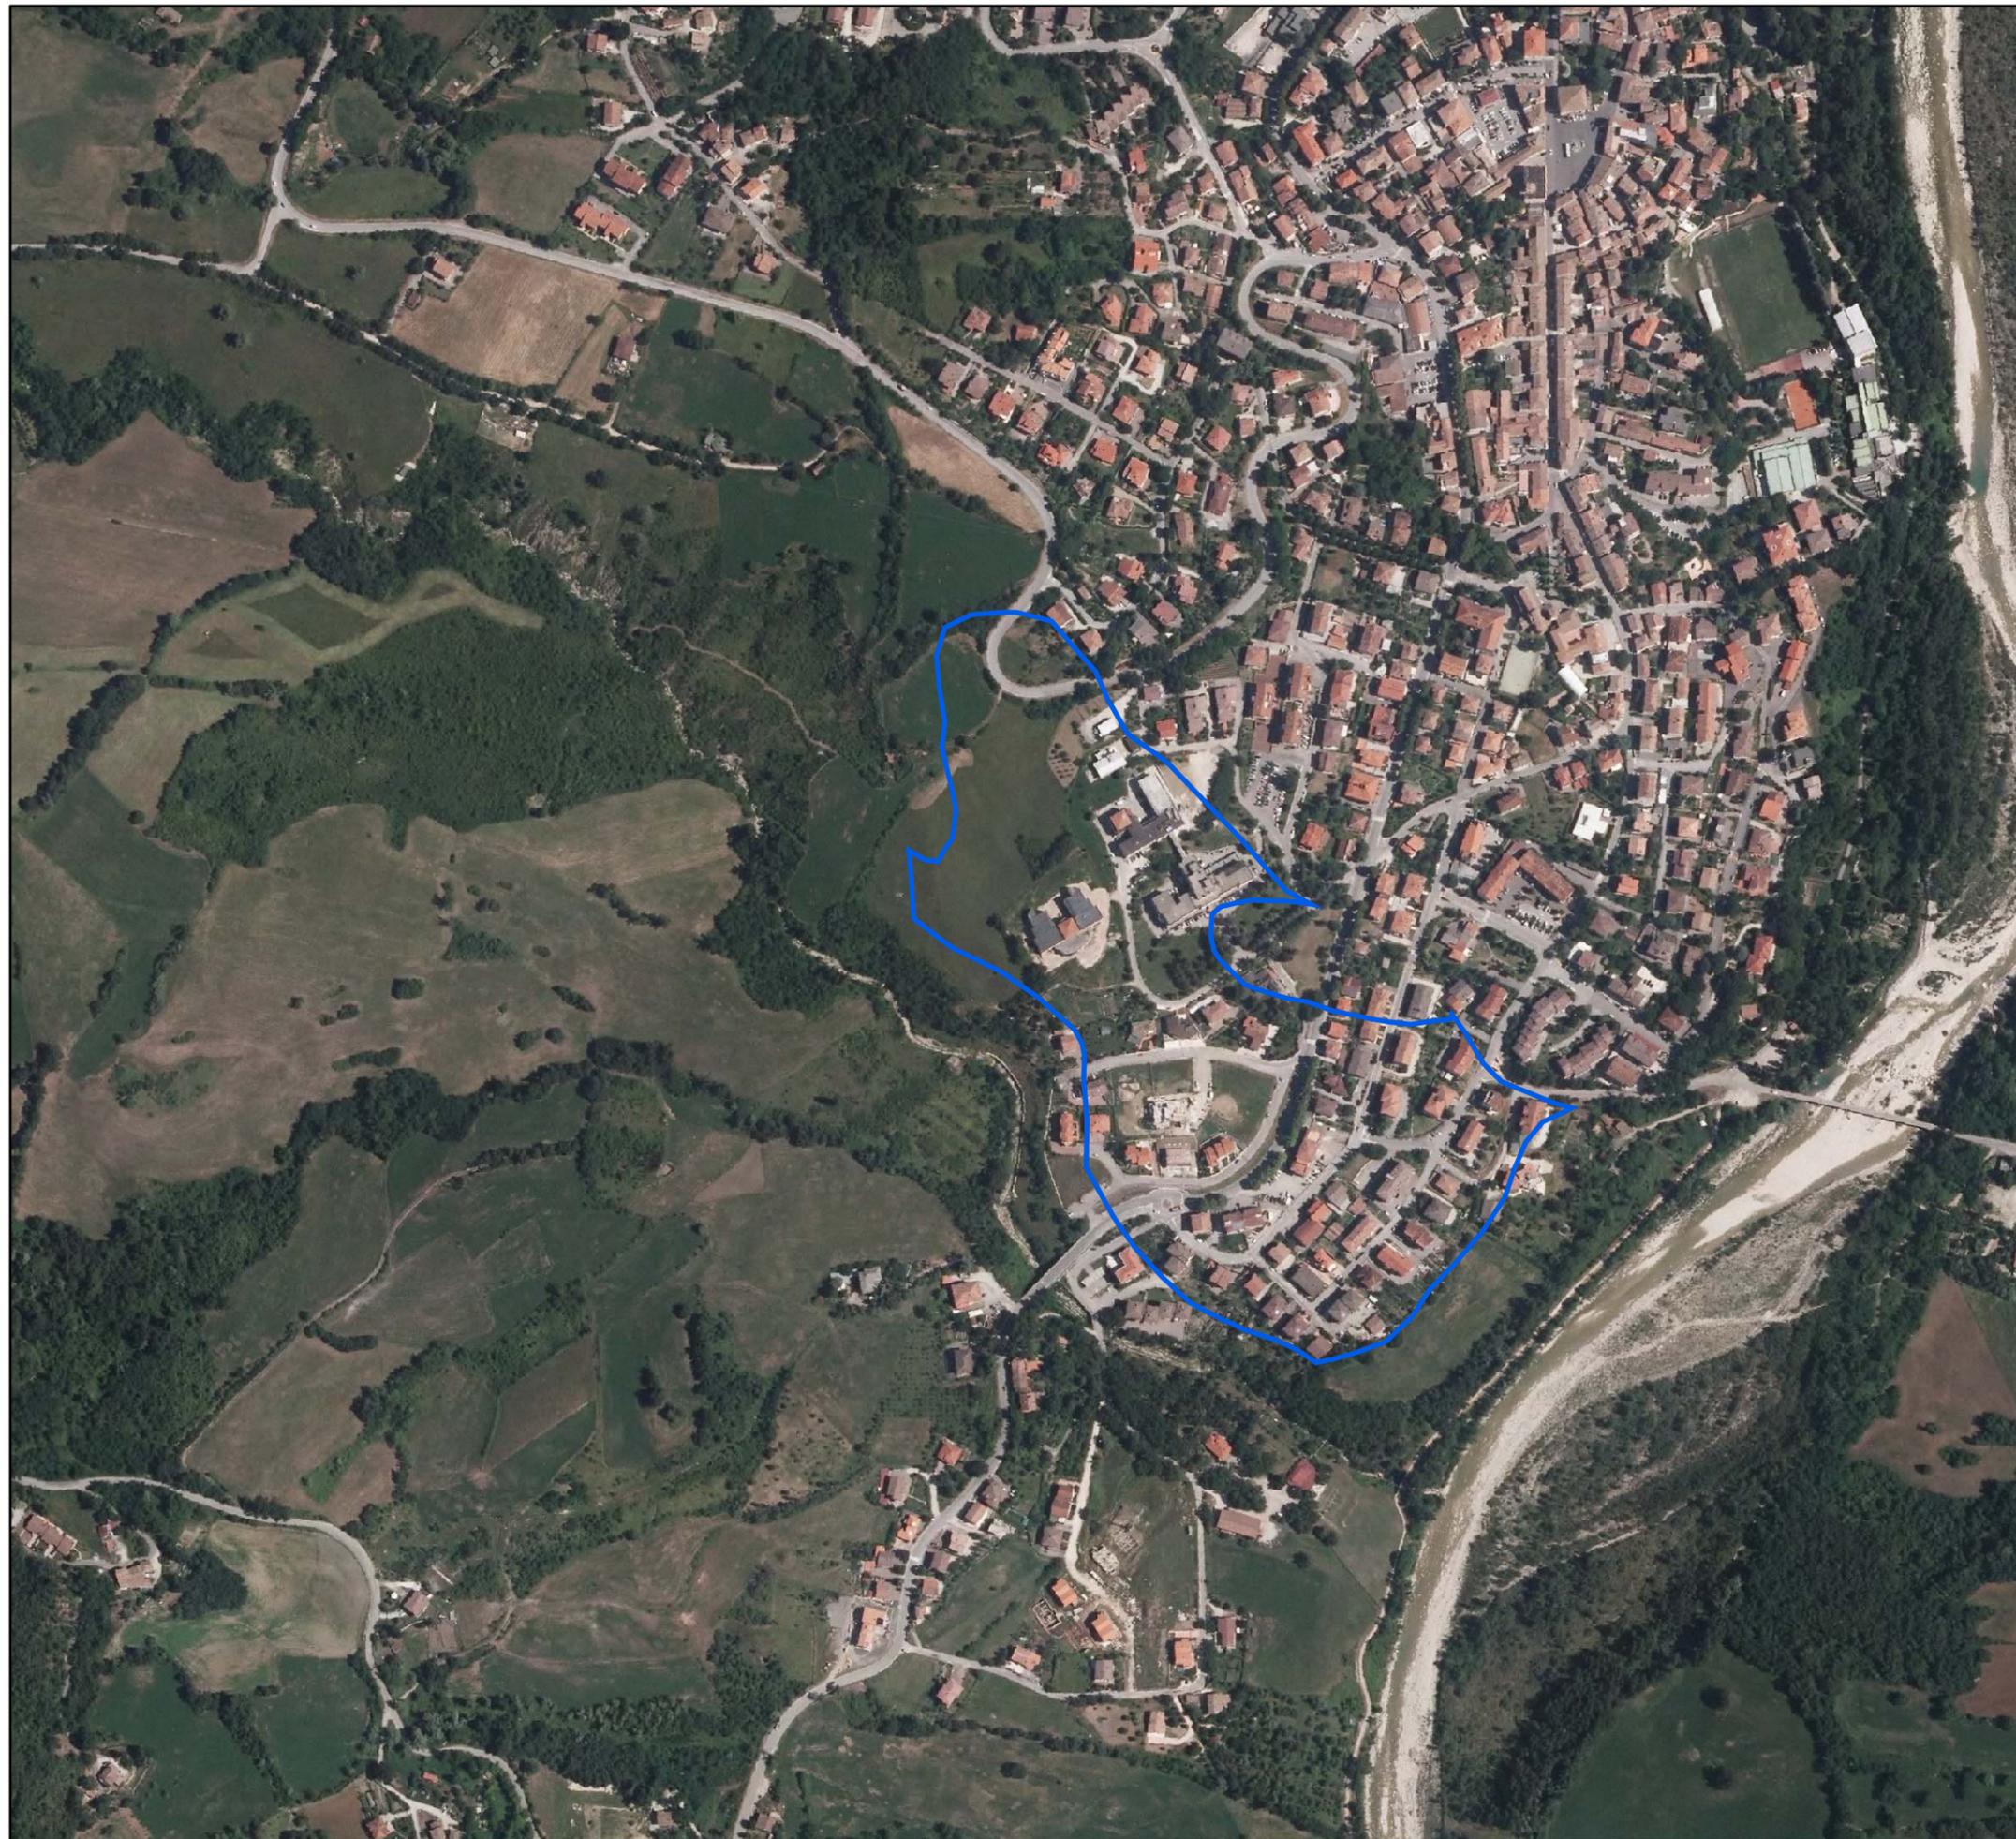
Scala 1: 5.000

La cartografia geomorfologica conferma la presenza di una frana quiescente. L'area in dissesto oggetto di verifica per le caratteristiche geomorfologiche di frana quiescente, viene definita come ambito di versante in dissesto a pericolosità elevata per presenza di una frana quiescente.
