Scheda 2.125_P: Novafeltria (RN) - Capoluogo

Deliberazione Consiglio Comunale n°25 del 17 giugno 2015

**PIANO STRALCIO DI BACINO
PER L'ASSETTO IDROGEOLOGICO**

- AGGIORNAMENTO 2015 -

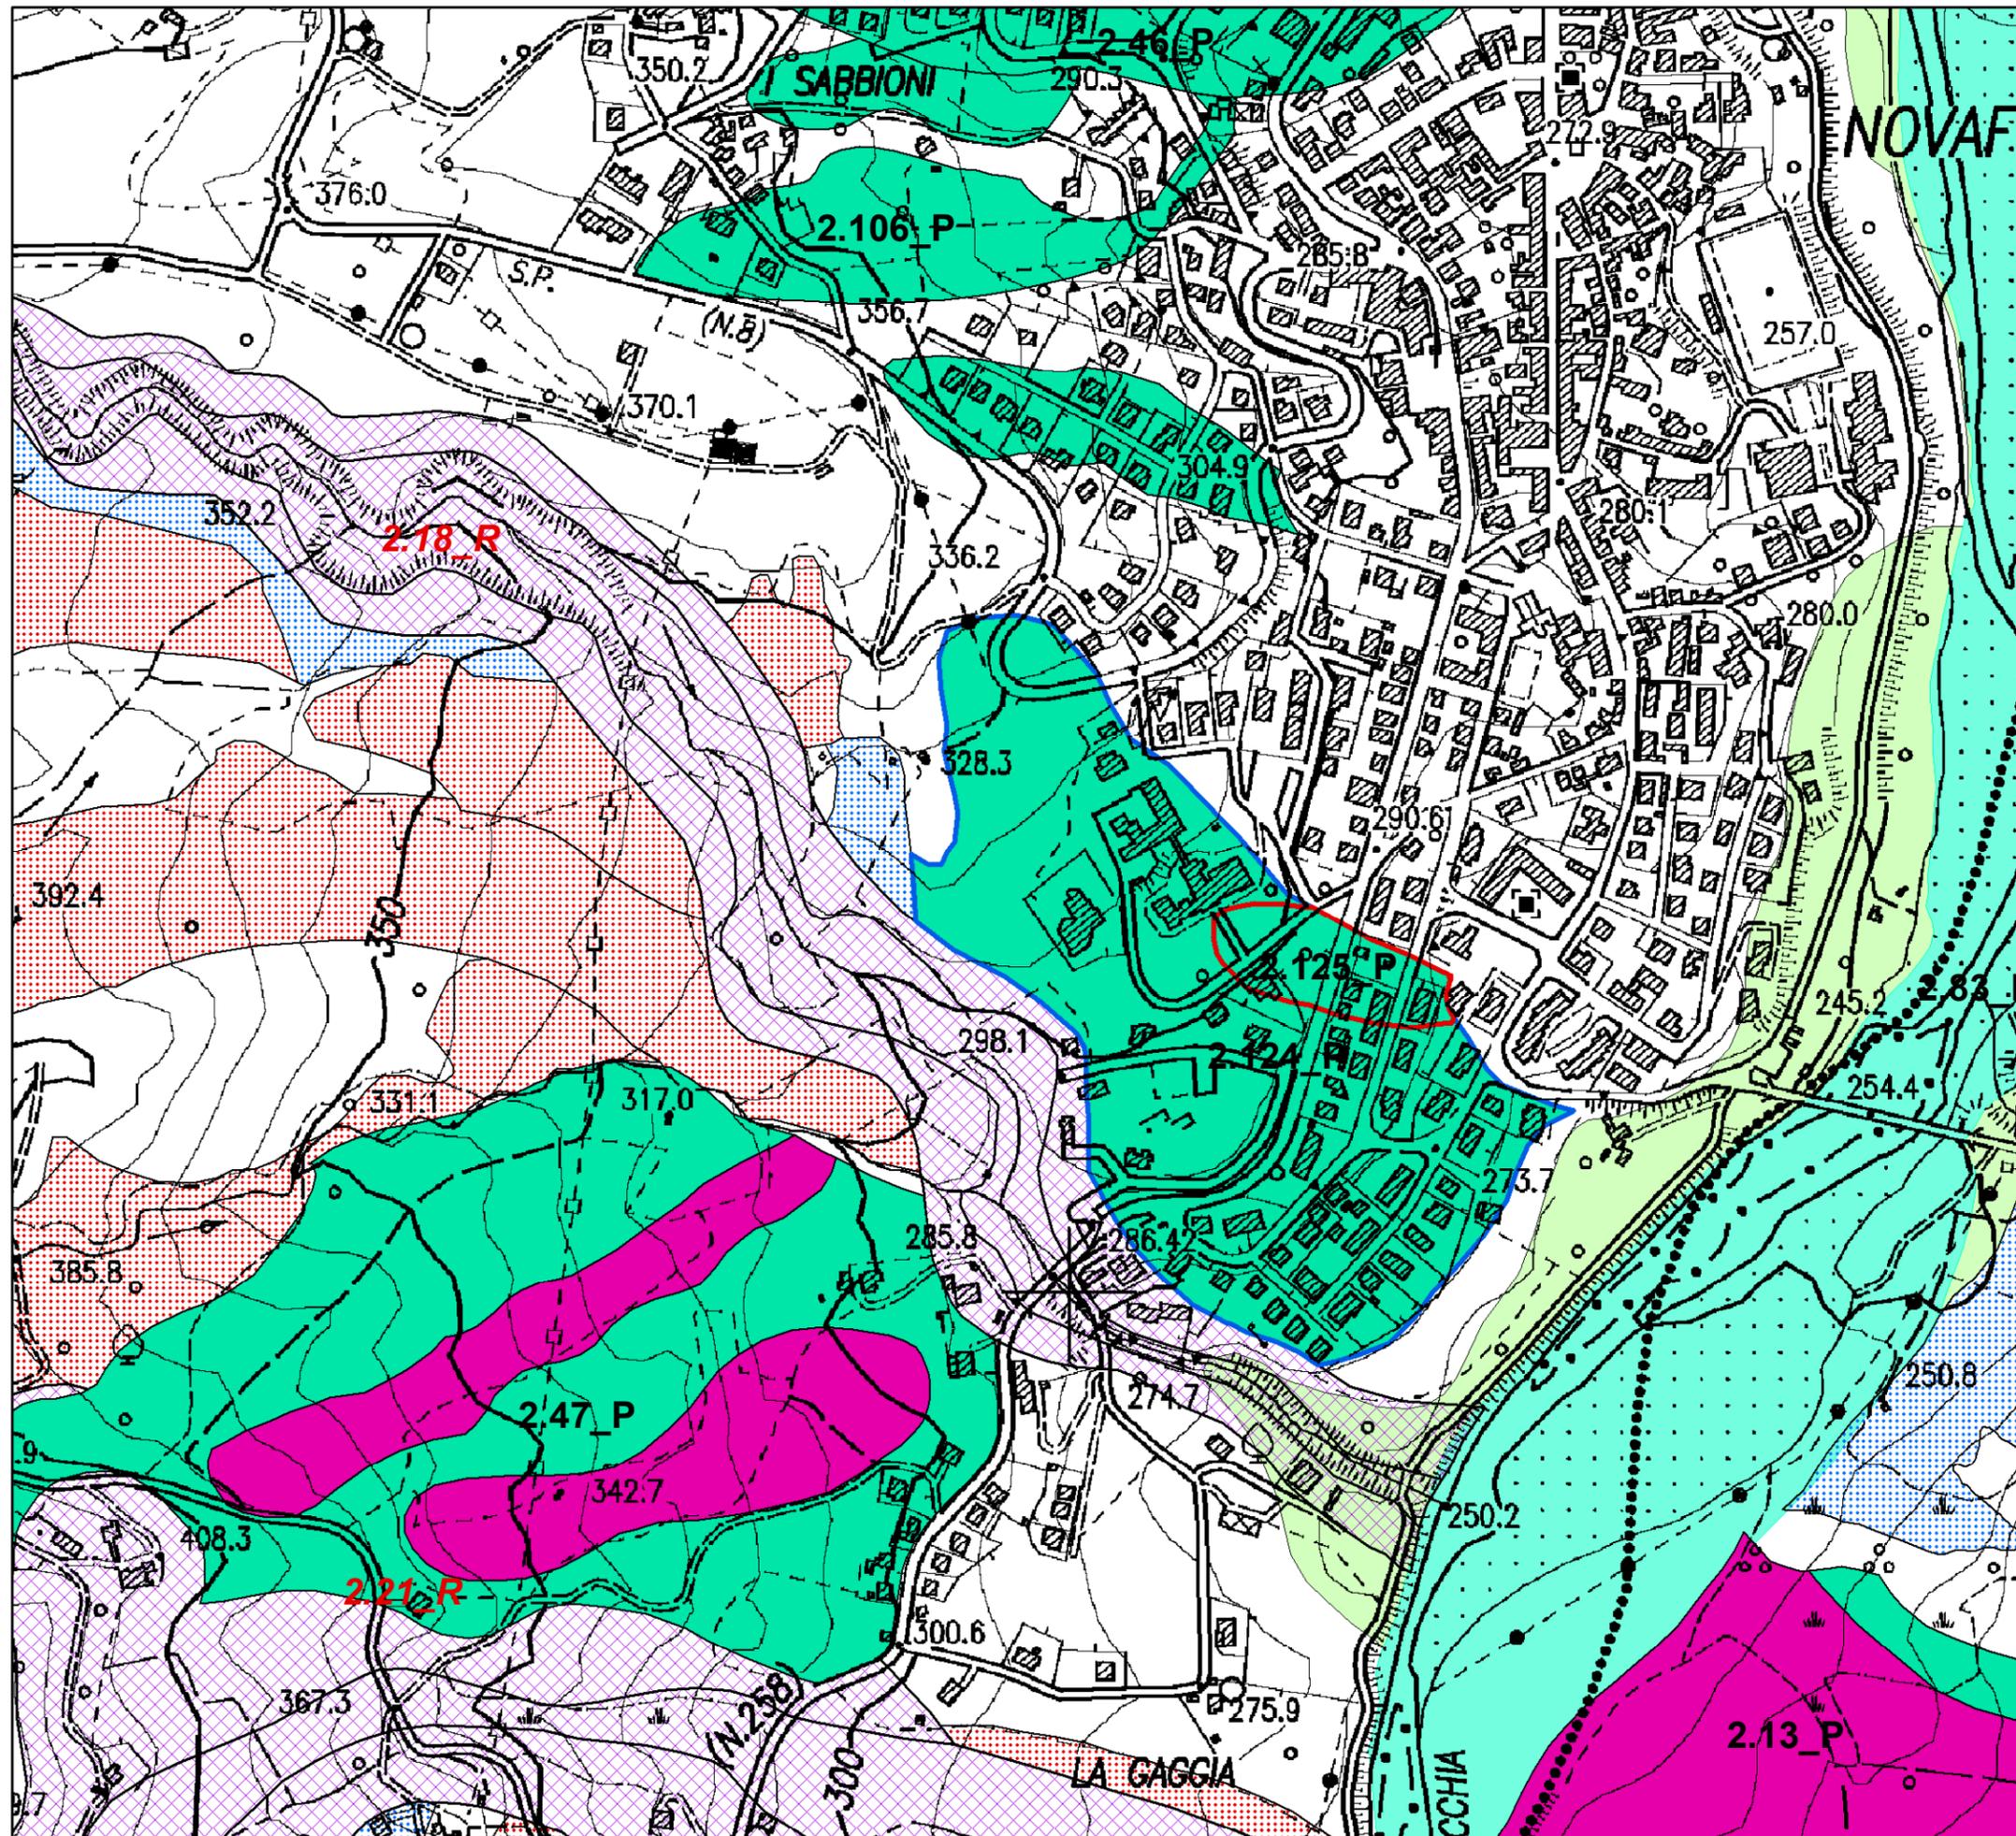
Inquadramento del dissesto

L'intervento di trasformazione interferisce con un circoscritto dissesto attivo. La carta inventario del dissesto regionale classifica il dissesto come deposito di frana di scivolamento attiva. La frana di limitata estensione, è esposta a est, in adiacenza a due estesi depositi di frana quiescente di scivolamento, e di frana naturalmente stabilizzata o relitta di tipo indeterminato. Dall'analisi del PAI Allegato 1 e Tavola 2_4 relativi all'inventario e censimento dei dissesti che hanno causato danni e la cui prevedibile evoluzione li può causare, per la zona oggetto di verifica non sono censiti dissesti causa di danni. La zona di versante è urbanizzata e sono presenti edifici di civile abitazione e strade. L'analisi della cartografia geologica non fornisce un chiaro e diretto riconoscimento delle formazioni geologiche del substrato presenti e dei relativi rapporti, per l'estesa diffusione delle coperture di versante. Localmente e ai margini delle coperture di versante sono presenti le seguenti formazioni: Formazione delle Argille Azzurre - litofacies di M.te Perticara, Formazione di Monte Morello, Formazione di Sillano, Argille Varicolori.

Gran parte del dissesto oggetto di verifica è parte di una più estesa frana quiescente, una porzione circoscritta e a valle nel dissesto è invece parte di una frana relitta. L'area in dissesto oggetto di verifica per le prevalenti caratteristiche geomorfologiche di frana quiescente, viene definita come ambito di versante in dissesto a pericolosità elevata per presenza di una frana quiescente.
