SCHEDA 2.4_R: CASTELDELICI - MERCATO

**PIANO STRALCIO DI BACINO
PER L'ASSETTO IDROGEOLOGICO**

Comune: Casteldelci (RN)
Località: Mercato

Documentazione grafica e fotografica

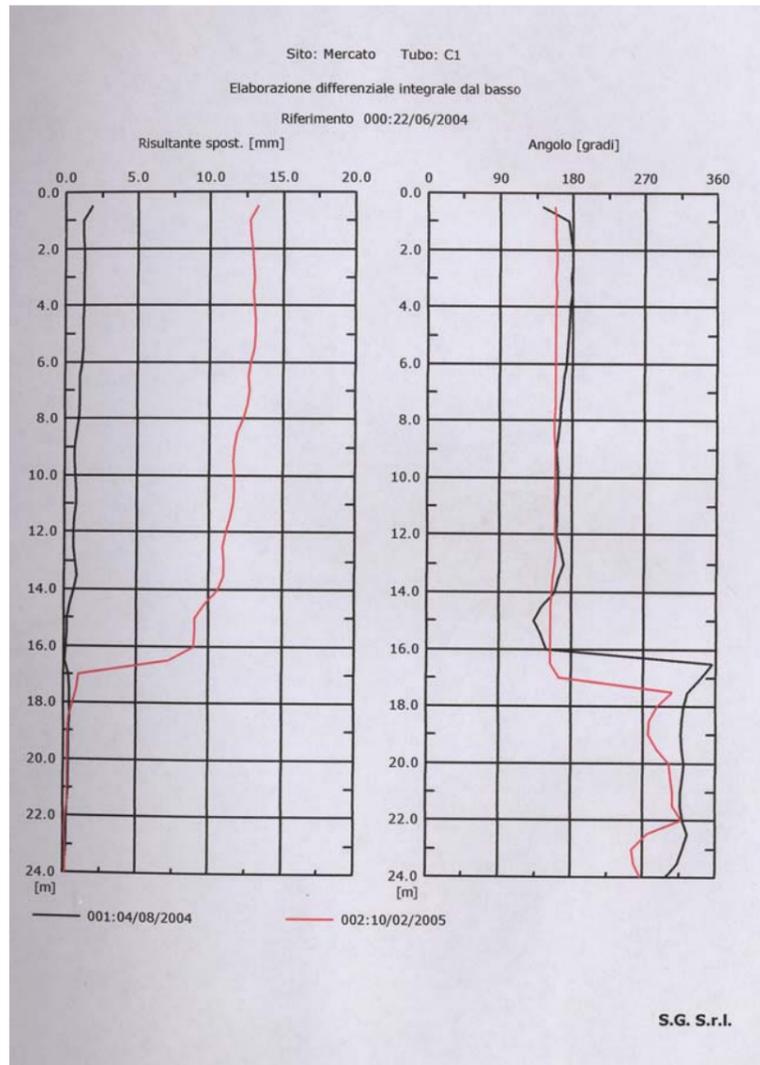
Fig. 1 - Risultanze delle misurazioni inclinometriche, (Caturani, 2005)

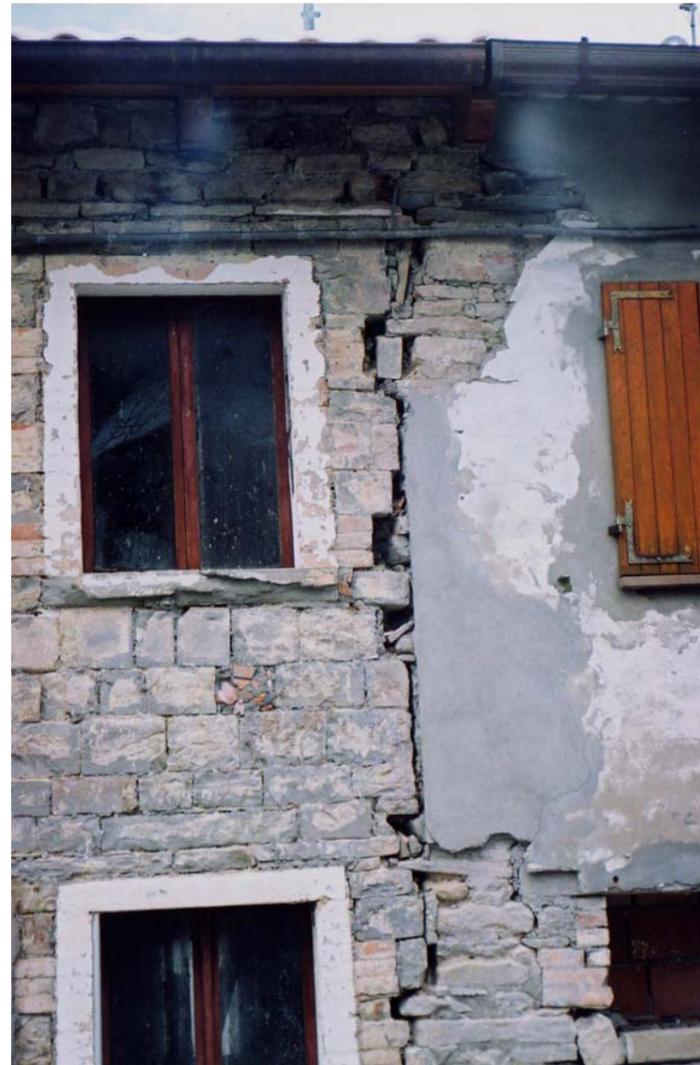
Fig. 2 – Abitato di Mercato, lesioni su un edificio.

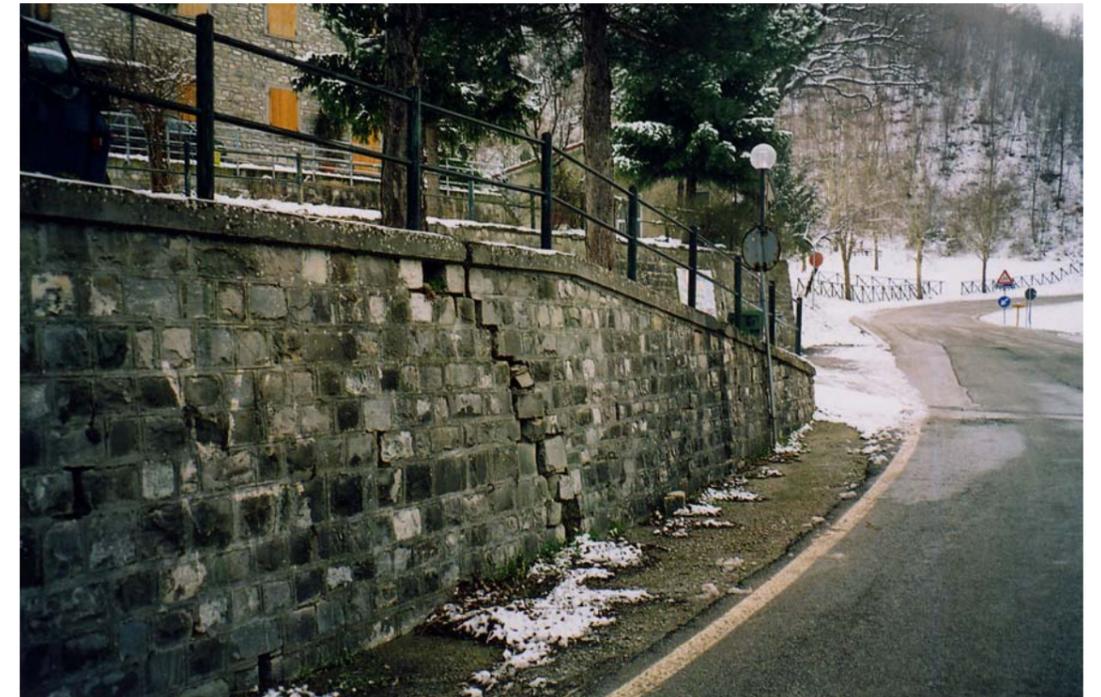
Fig. 3 – Abitato di Mercato, lesioni su un muro.
