4. BACINO DEL CONCA

SCHEDA 4.8_R: MONTECOPIOLO - SANTA RITA (PS 267075) - INTEGRAZIONE 2016

PIANO STRALCIO DI BACINO
PER L'ASSETTO IDROGEOLOGICO

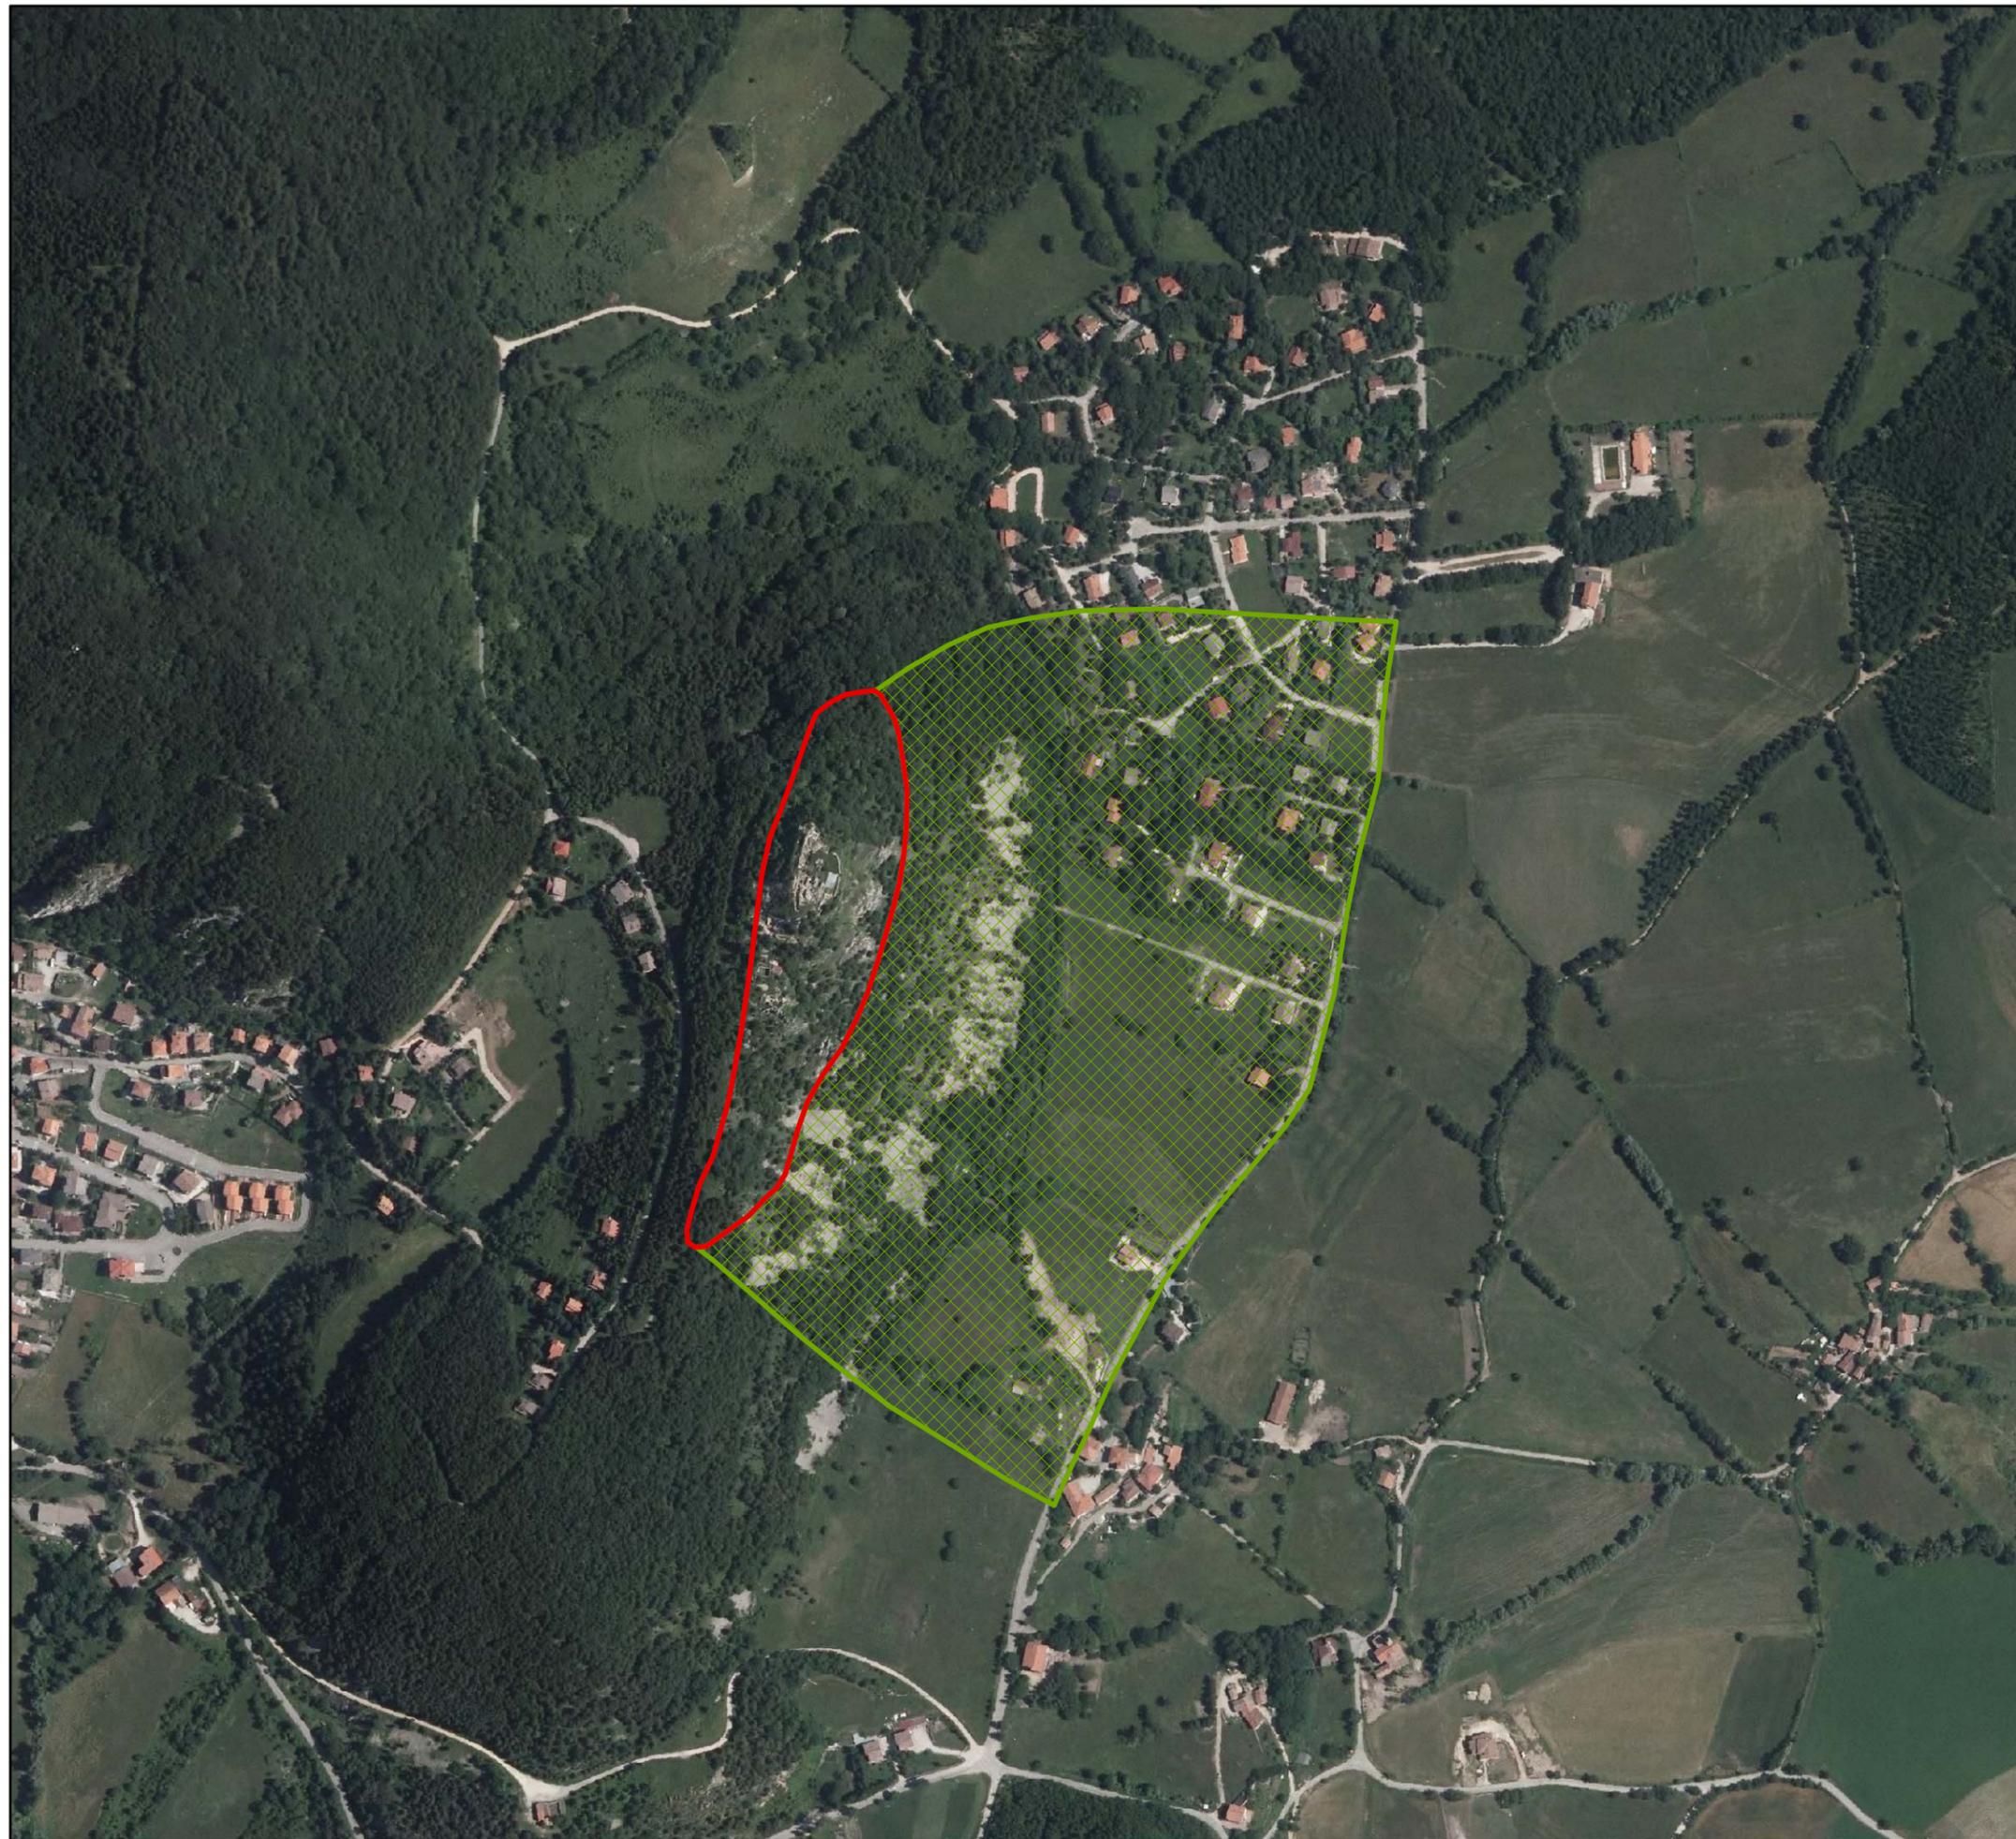
**PIANO STRALCIO DI BACINO
PER L'ASSETTO IDROGEOLOGICO**

Scala 1:5.000

Comune: Montecopiolo (PU)

Località: Santa Rita

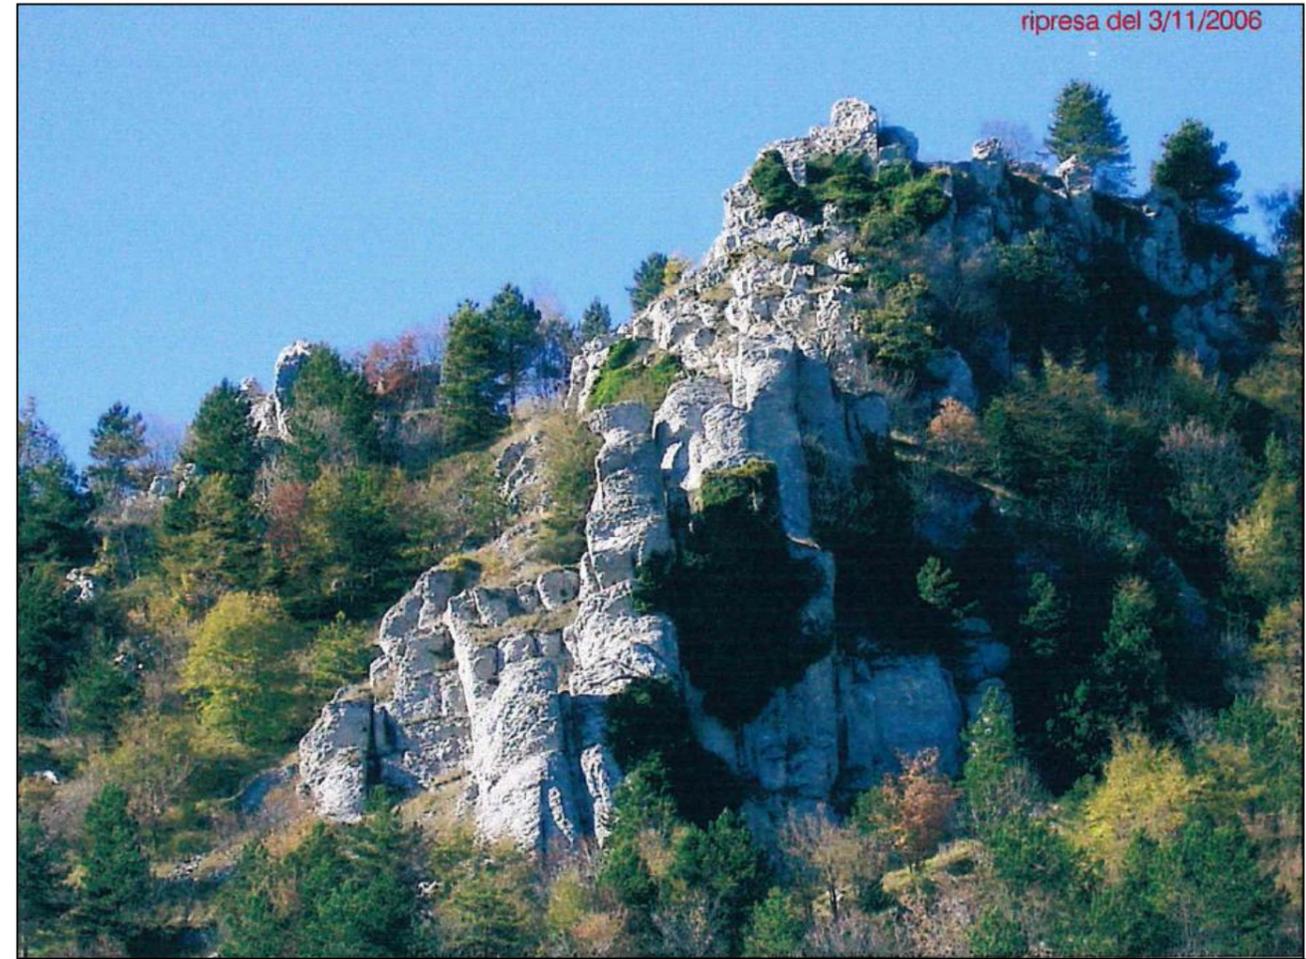
Particolare delle forme rocciose che caratterizzano la pericolosità del versante - Zona 1

Le particolari condizioni di fragilità del versante sono dovute allo sviluppo di intensi processi erosivi selettivi, dovuti al contrasto litologico fra le rocce alla base del versante - Argille varicolori e le rocce che affiorano sulla sommità del versante - formazione di San Marino. La base del versante più erodibile ha destabilizzato nel tempo le sovrastanti rocce più competenti ma strutturalmente già compromesse per la presenza di stratificazione con grado intenso e disomogeneo di fratturazione, e condizioni di carsismo. La presenza di abitati ed infrastrutture che nel tempo si sono insediati al di sotto della rupe, ha determinando l'attuale scenario di rischio e la necessità di interventi di difesa attiva e passiva per la mitigazione del rischio.

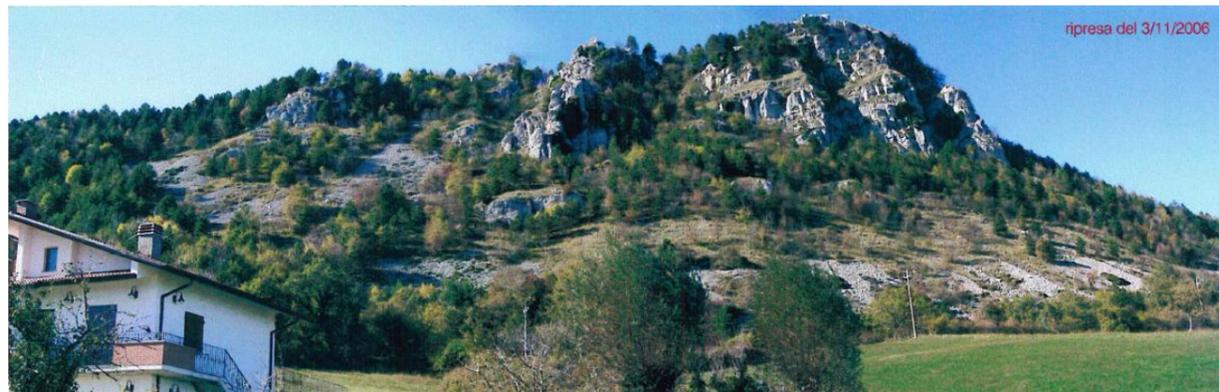
Rupe rocciosa e falda detritica sovrastante il nucleo abitato di Santa Rita

Il fenomeno franoso è riconducibile alla classe di crollo o ribaltamento attivo, le rocce sono riconducibili alla formazione di San Marino. Il dissesto che è stato censito coinvolge direttamente una zona in cui sono presenti ruderi di un castello medioevale e una necropoli (Castrum Montis Cupioli - UniUrb 2003). La zona di influenza dei processi di crollo si estende a valle interferendo con il sottostante nucleo abitato di Santa Rita e S.P. 116.

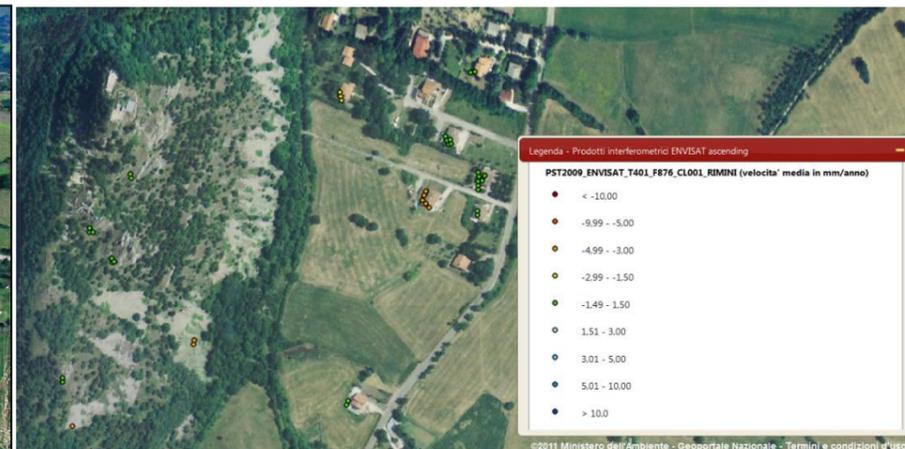
Scena Persistent Scatterers Envisat Ascendente (MATTM - PCN 2011) si notano alcune zone di falda che manifestano movimenti
