Bacino del torrente Samoggia

allegato tecnico A

Analisi della consistenza delle fasce tampone e del grado di criticità funzionale

TAVOLA 1

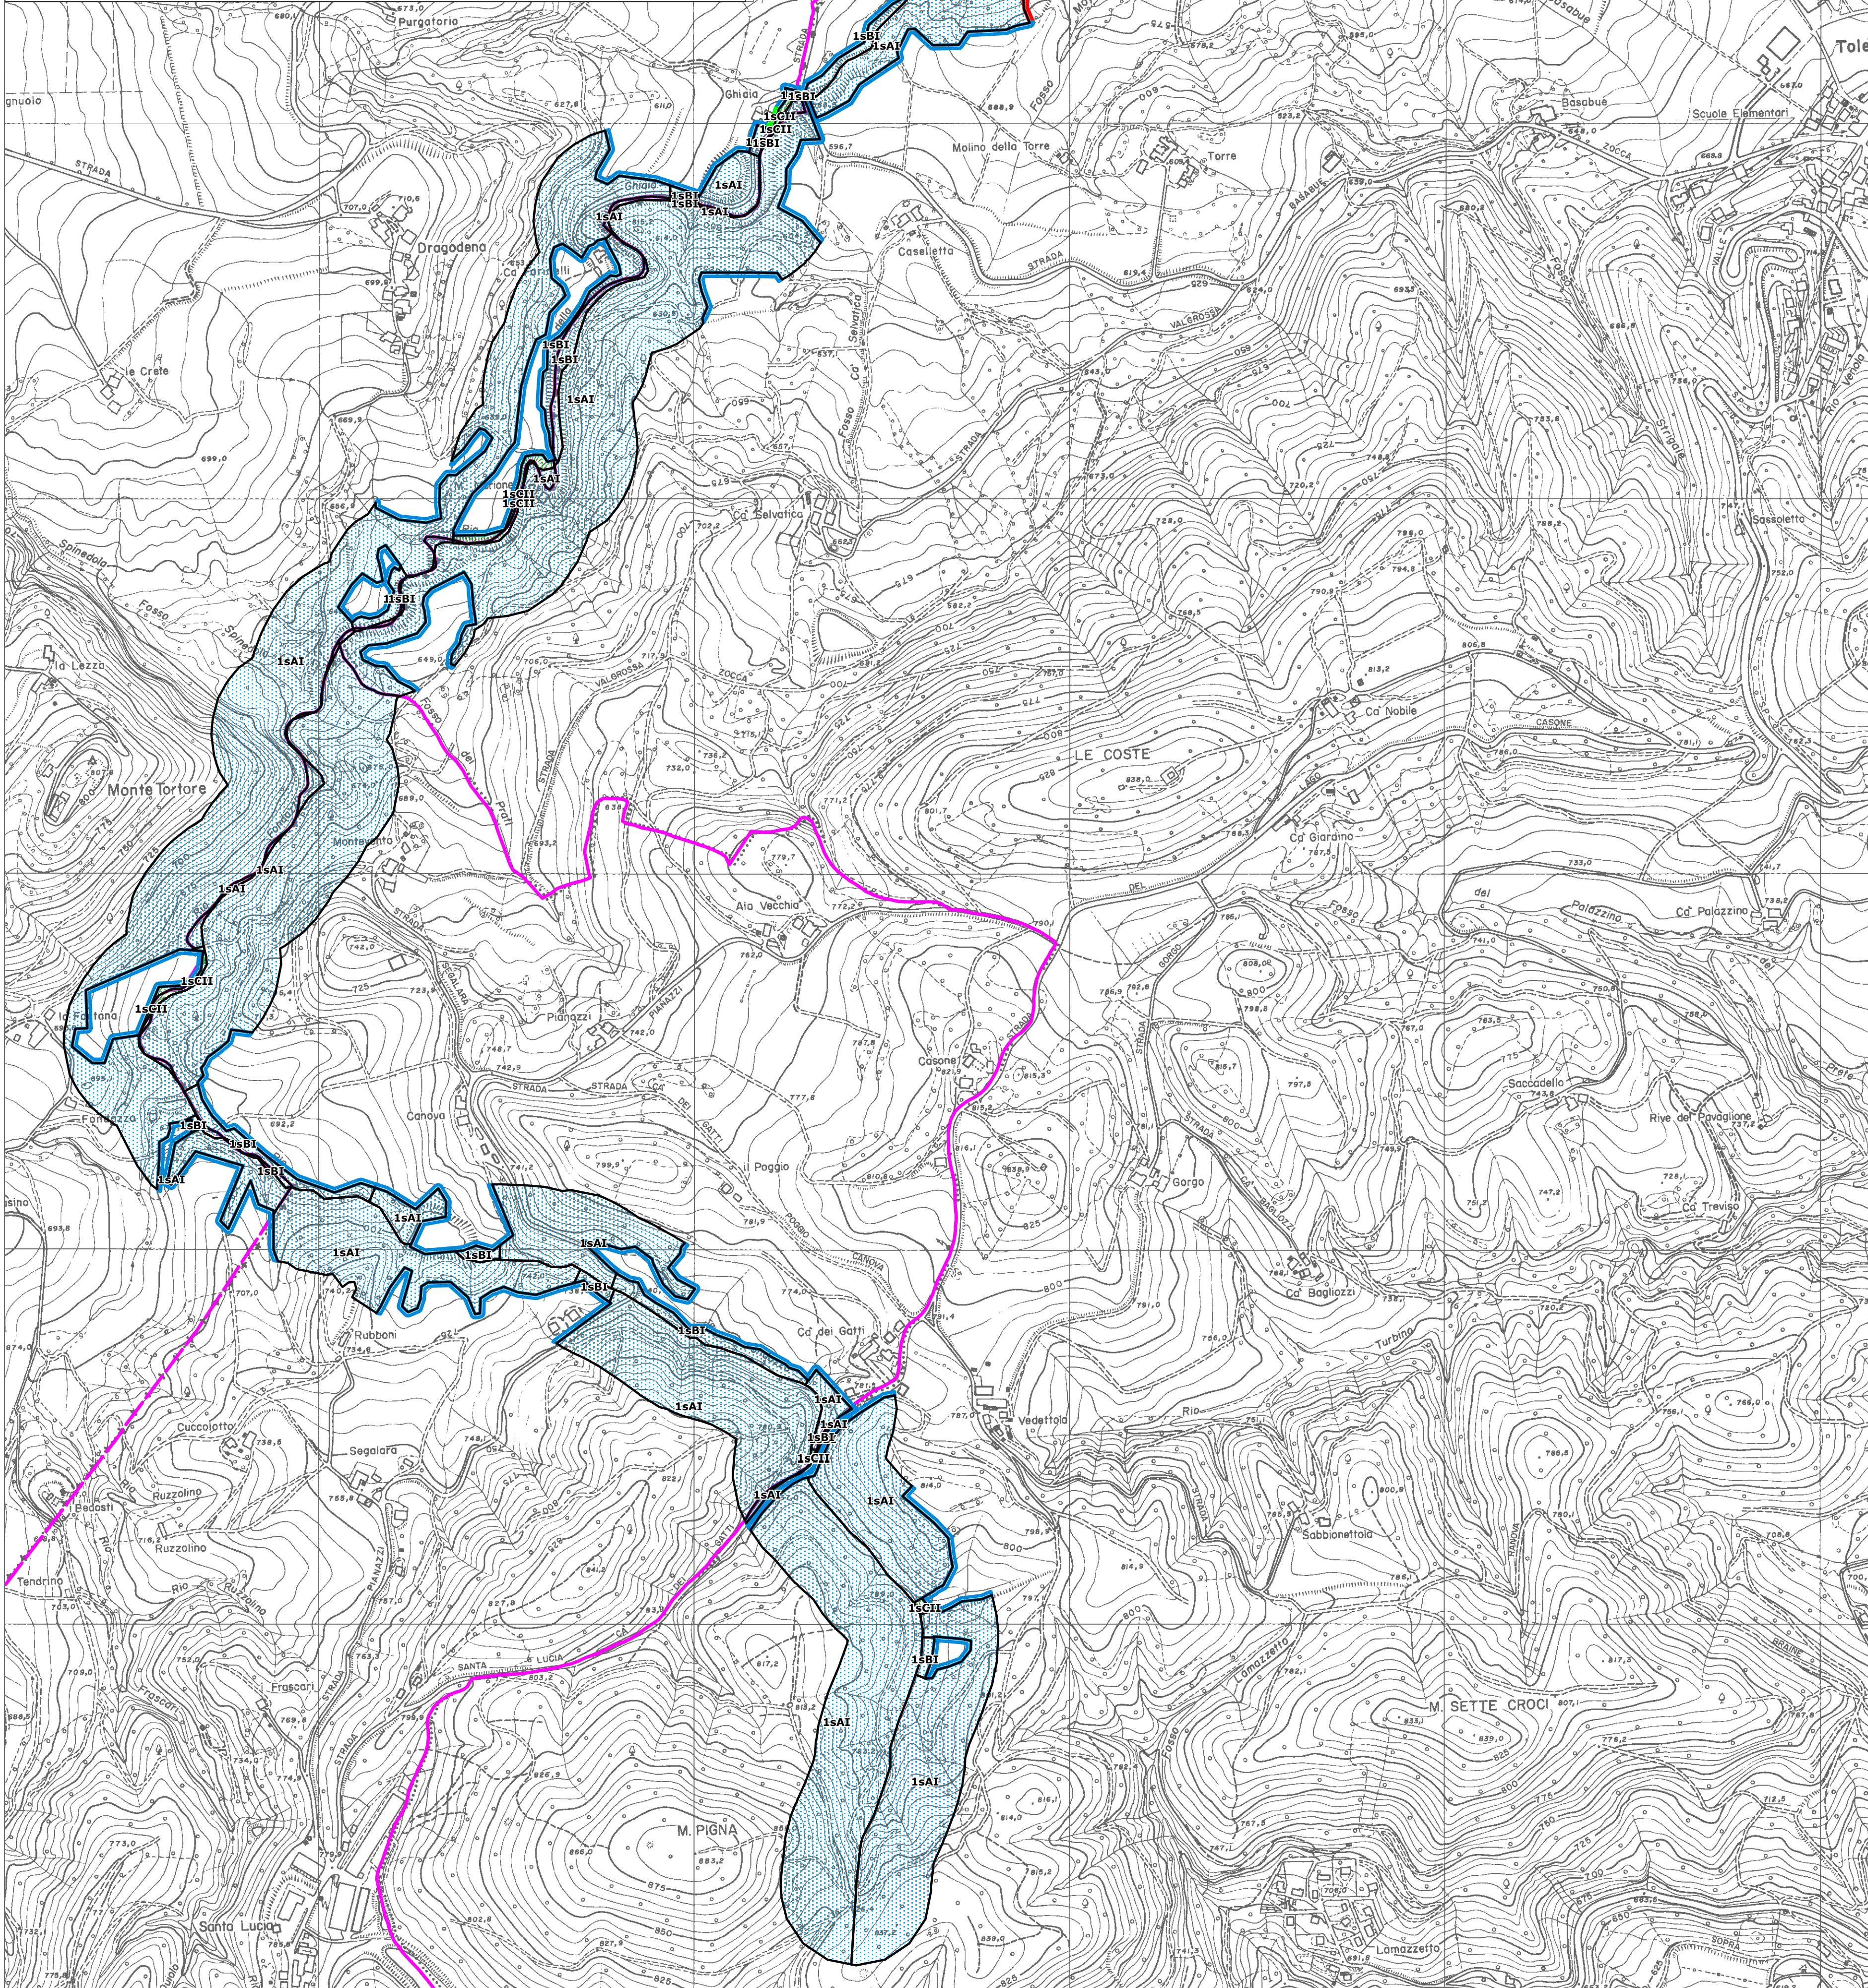
Analisi Fascia Tampone grado di efficacia

Analisi Criticità livello di criticità funzionale

asta torrente Samoggia

Castel D'Aiano, Vergato, Zocca
