Bacino del torrente Samoggia

allegato tecnico A
Analisi della consistenza delle fasce tampone
e del grado di criticità funzionale

TAVOLA 2

A cura di Biol. Lorenzo Canciani
elaborazioni Sebastiano Correggiari Bologna, 2006

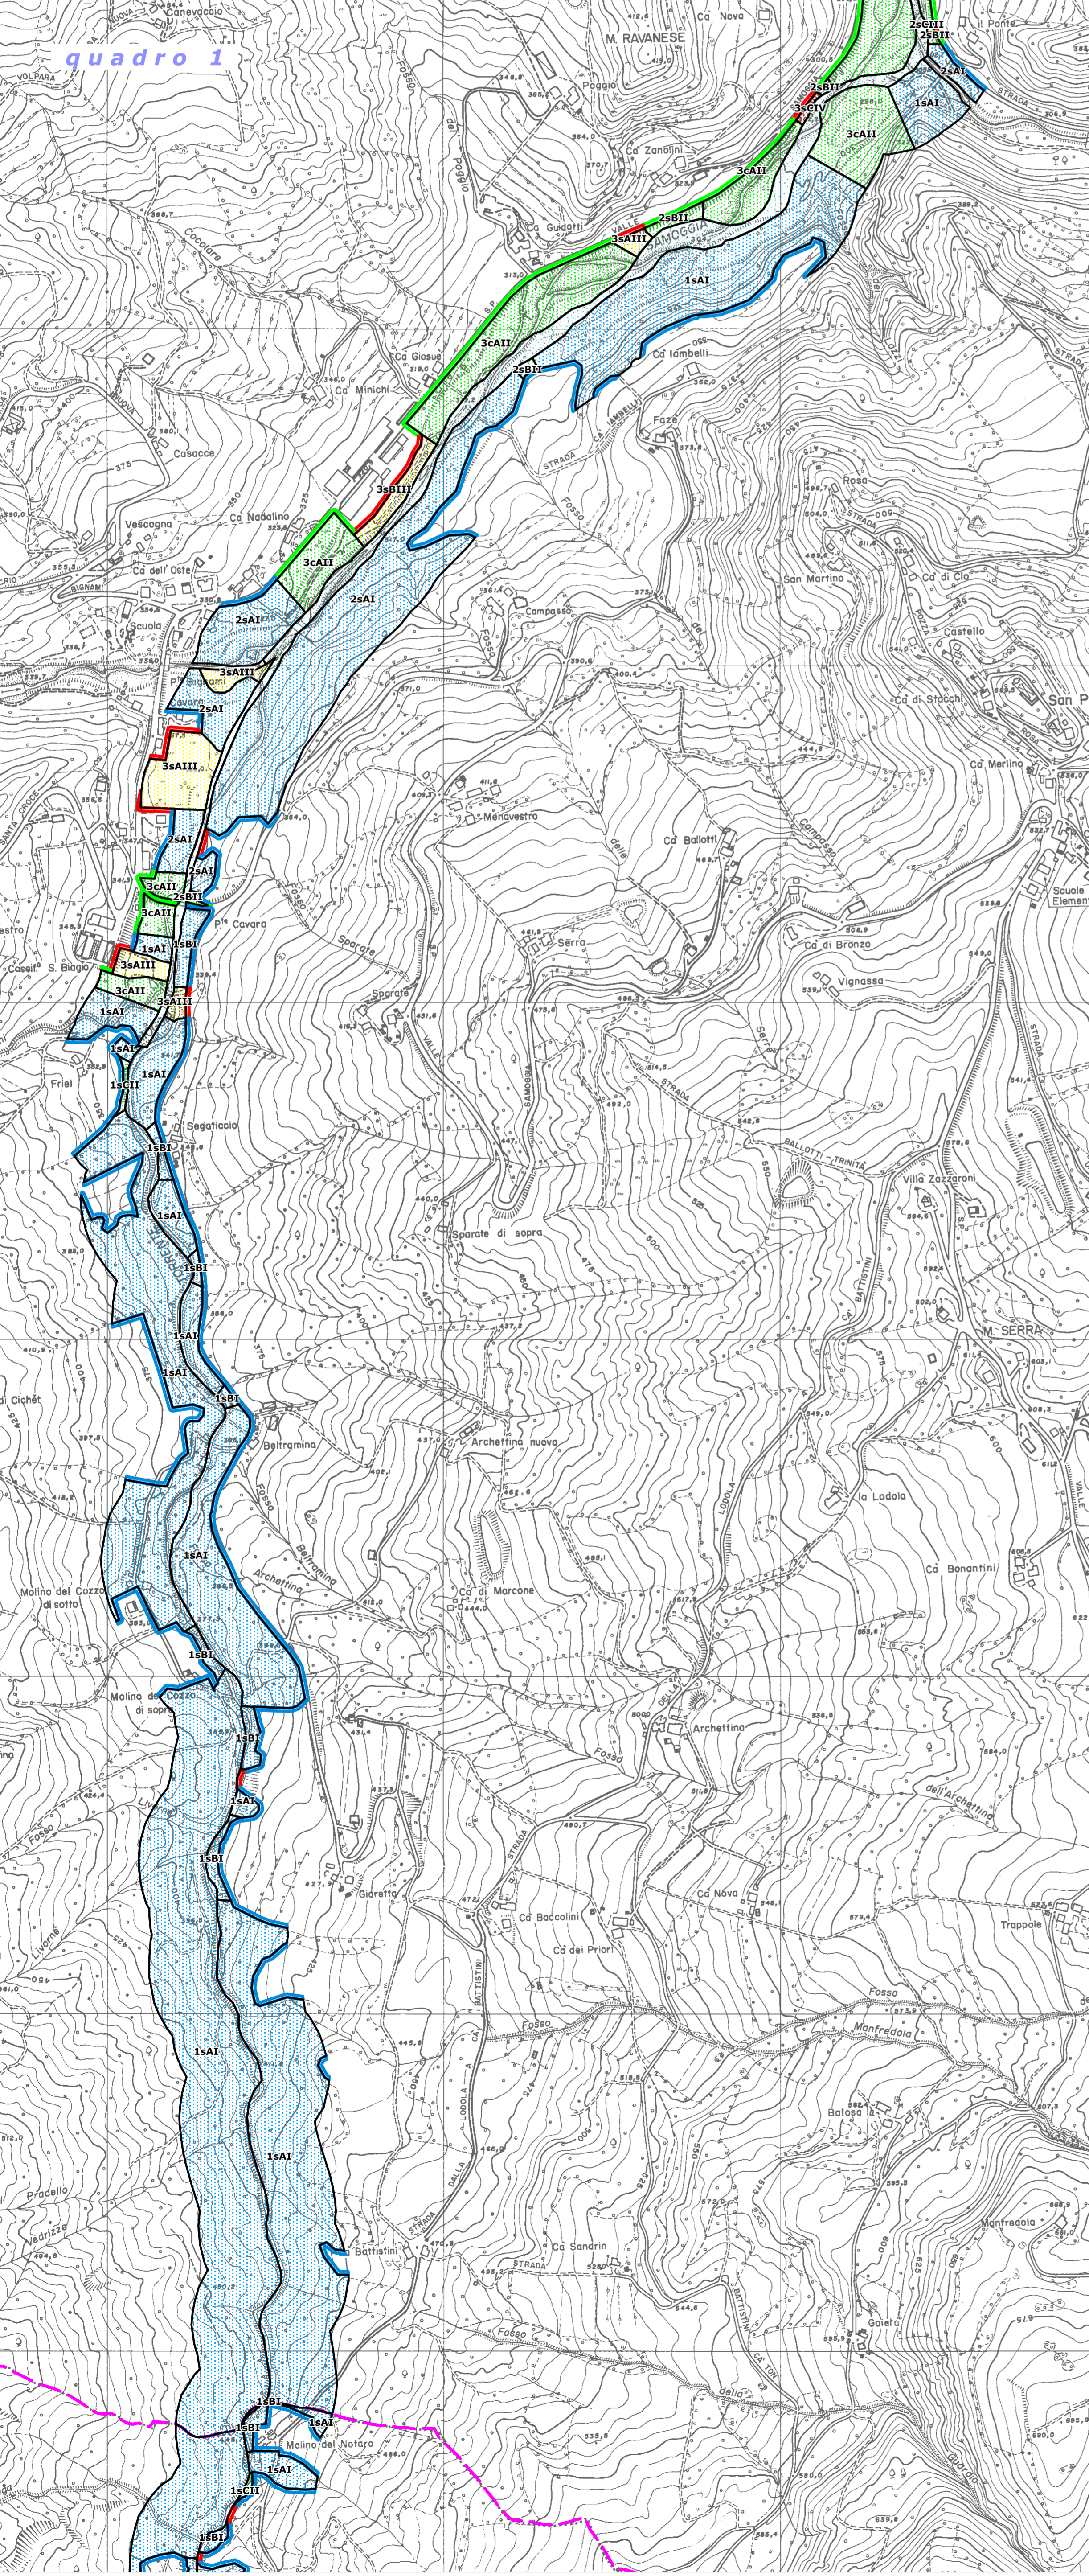
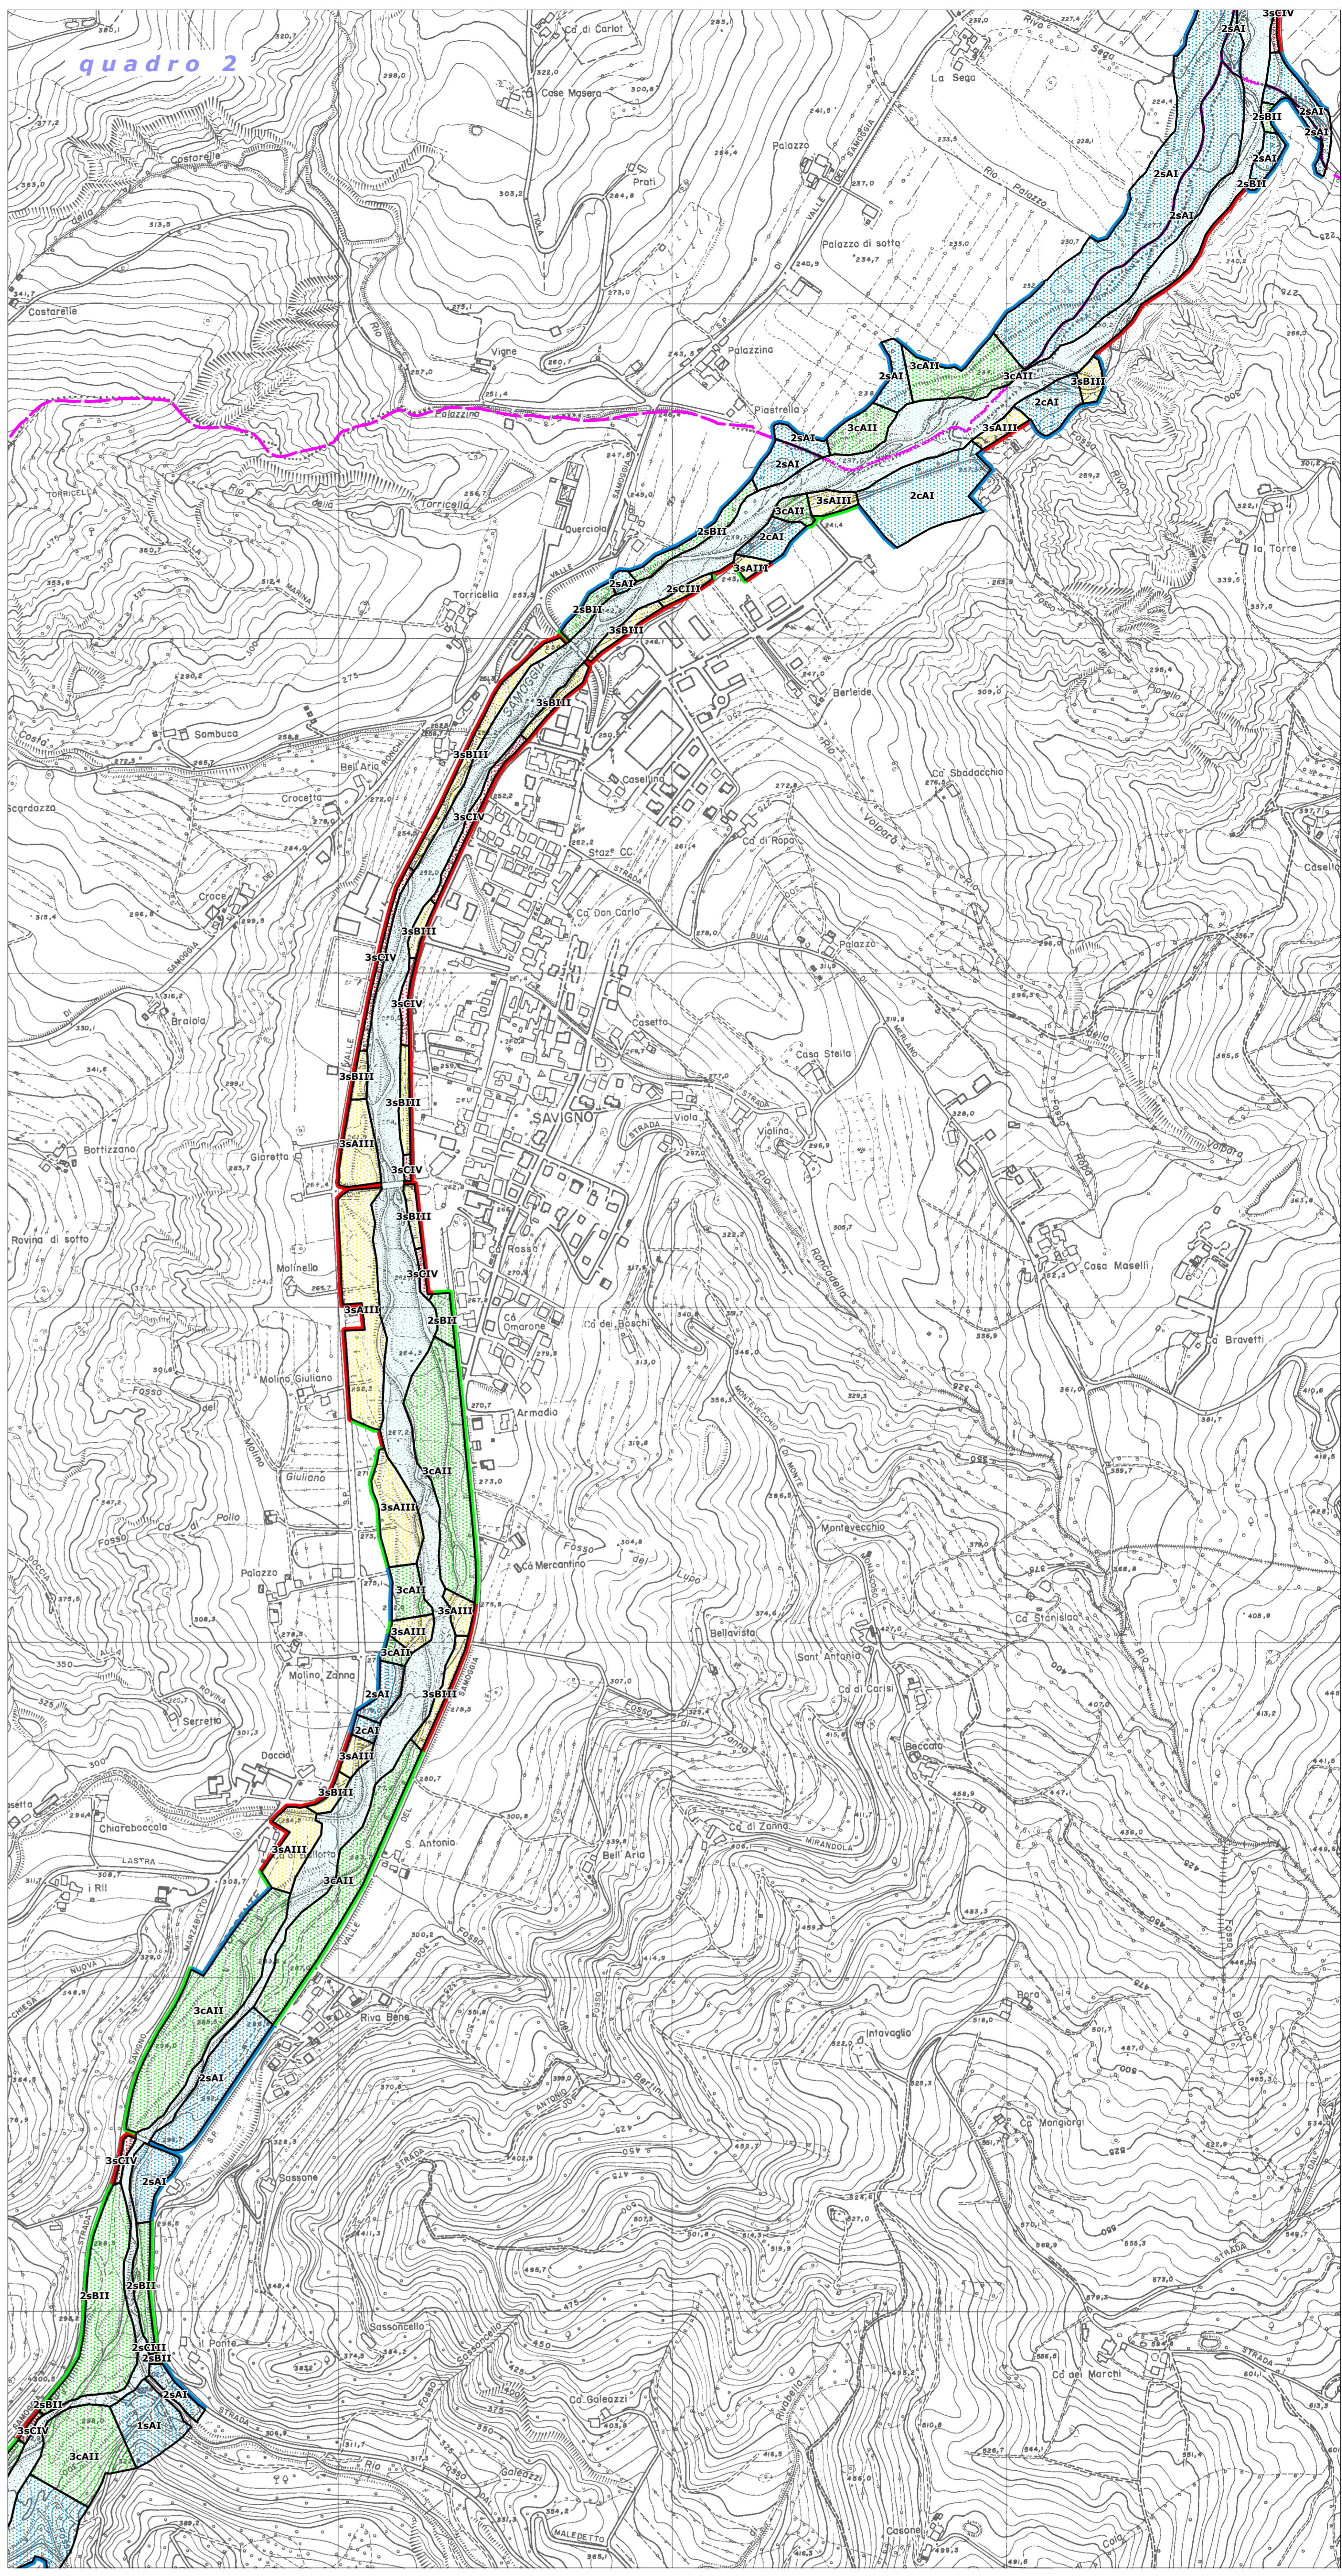
- Analisi Fascia Tampone grado di efficacia**
- I
 - II
 - III
 - IV
- Analisi Criticità livello di criticità funzionale**
- Assente
 - Elevato
 - Moderato

Alveo asta torrente Samoggia
Confini Comunali Savigno

scala 1:5.000 C.T.R. Rer: 237051-012-011-024, 220132-143
