Bacino del torrente Samoggia

allegato tecnico A

Analisi della consistenza delle fasce tampone e del grado di criticità funzionale

TAVOLA 3

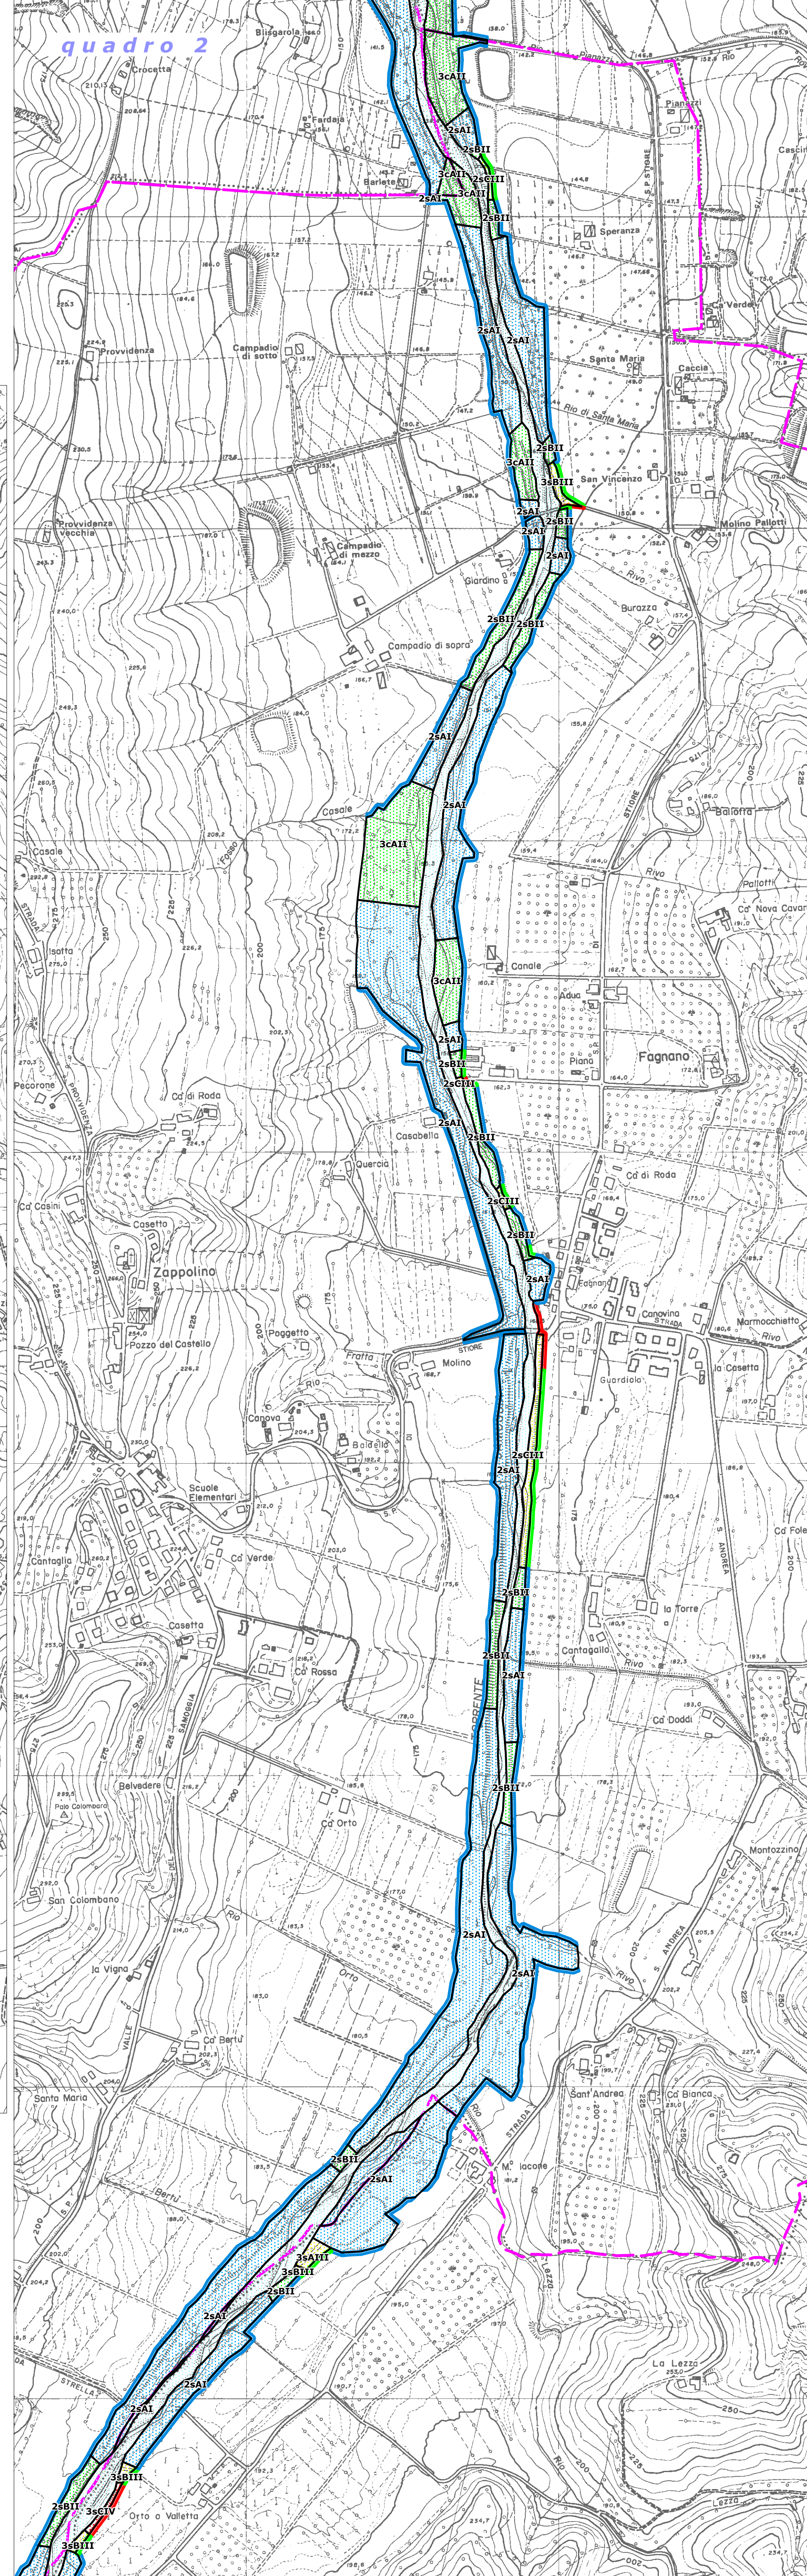
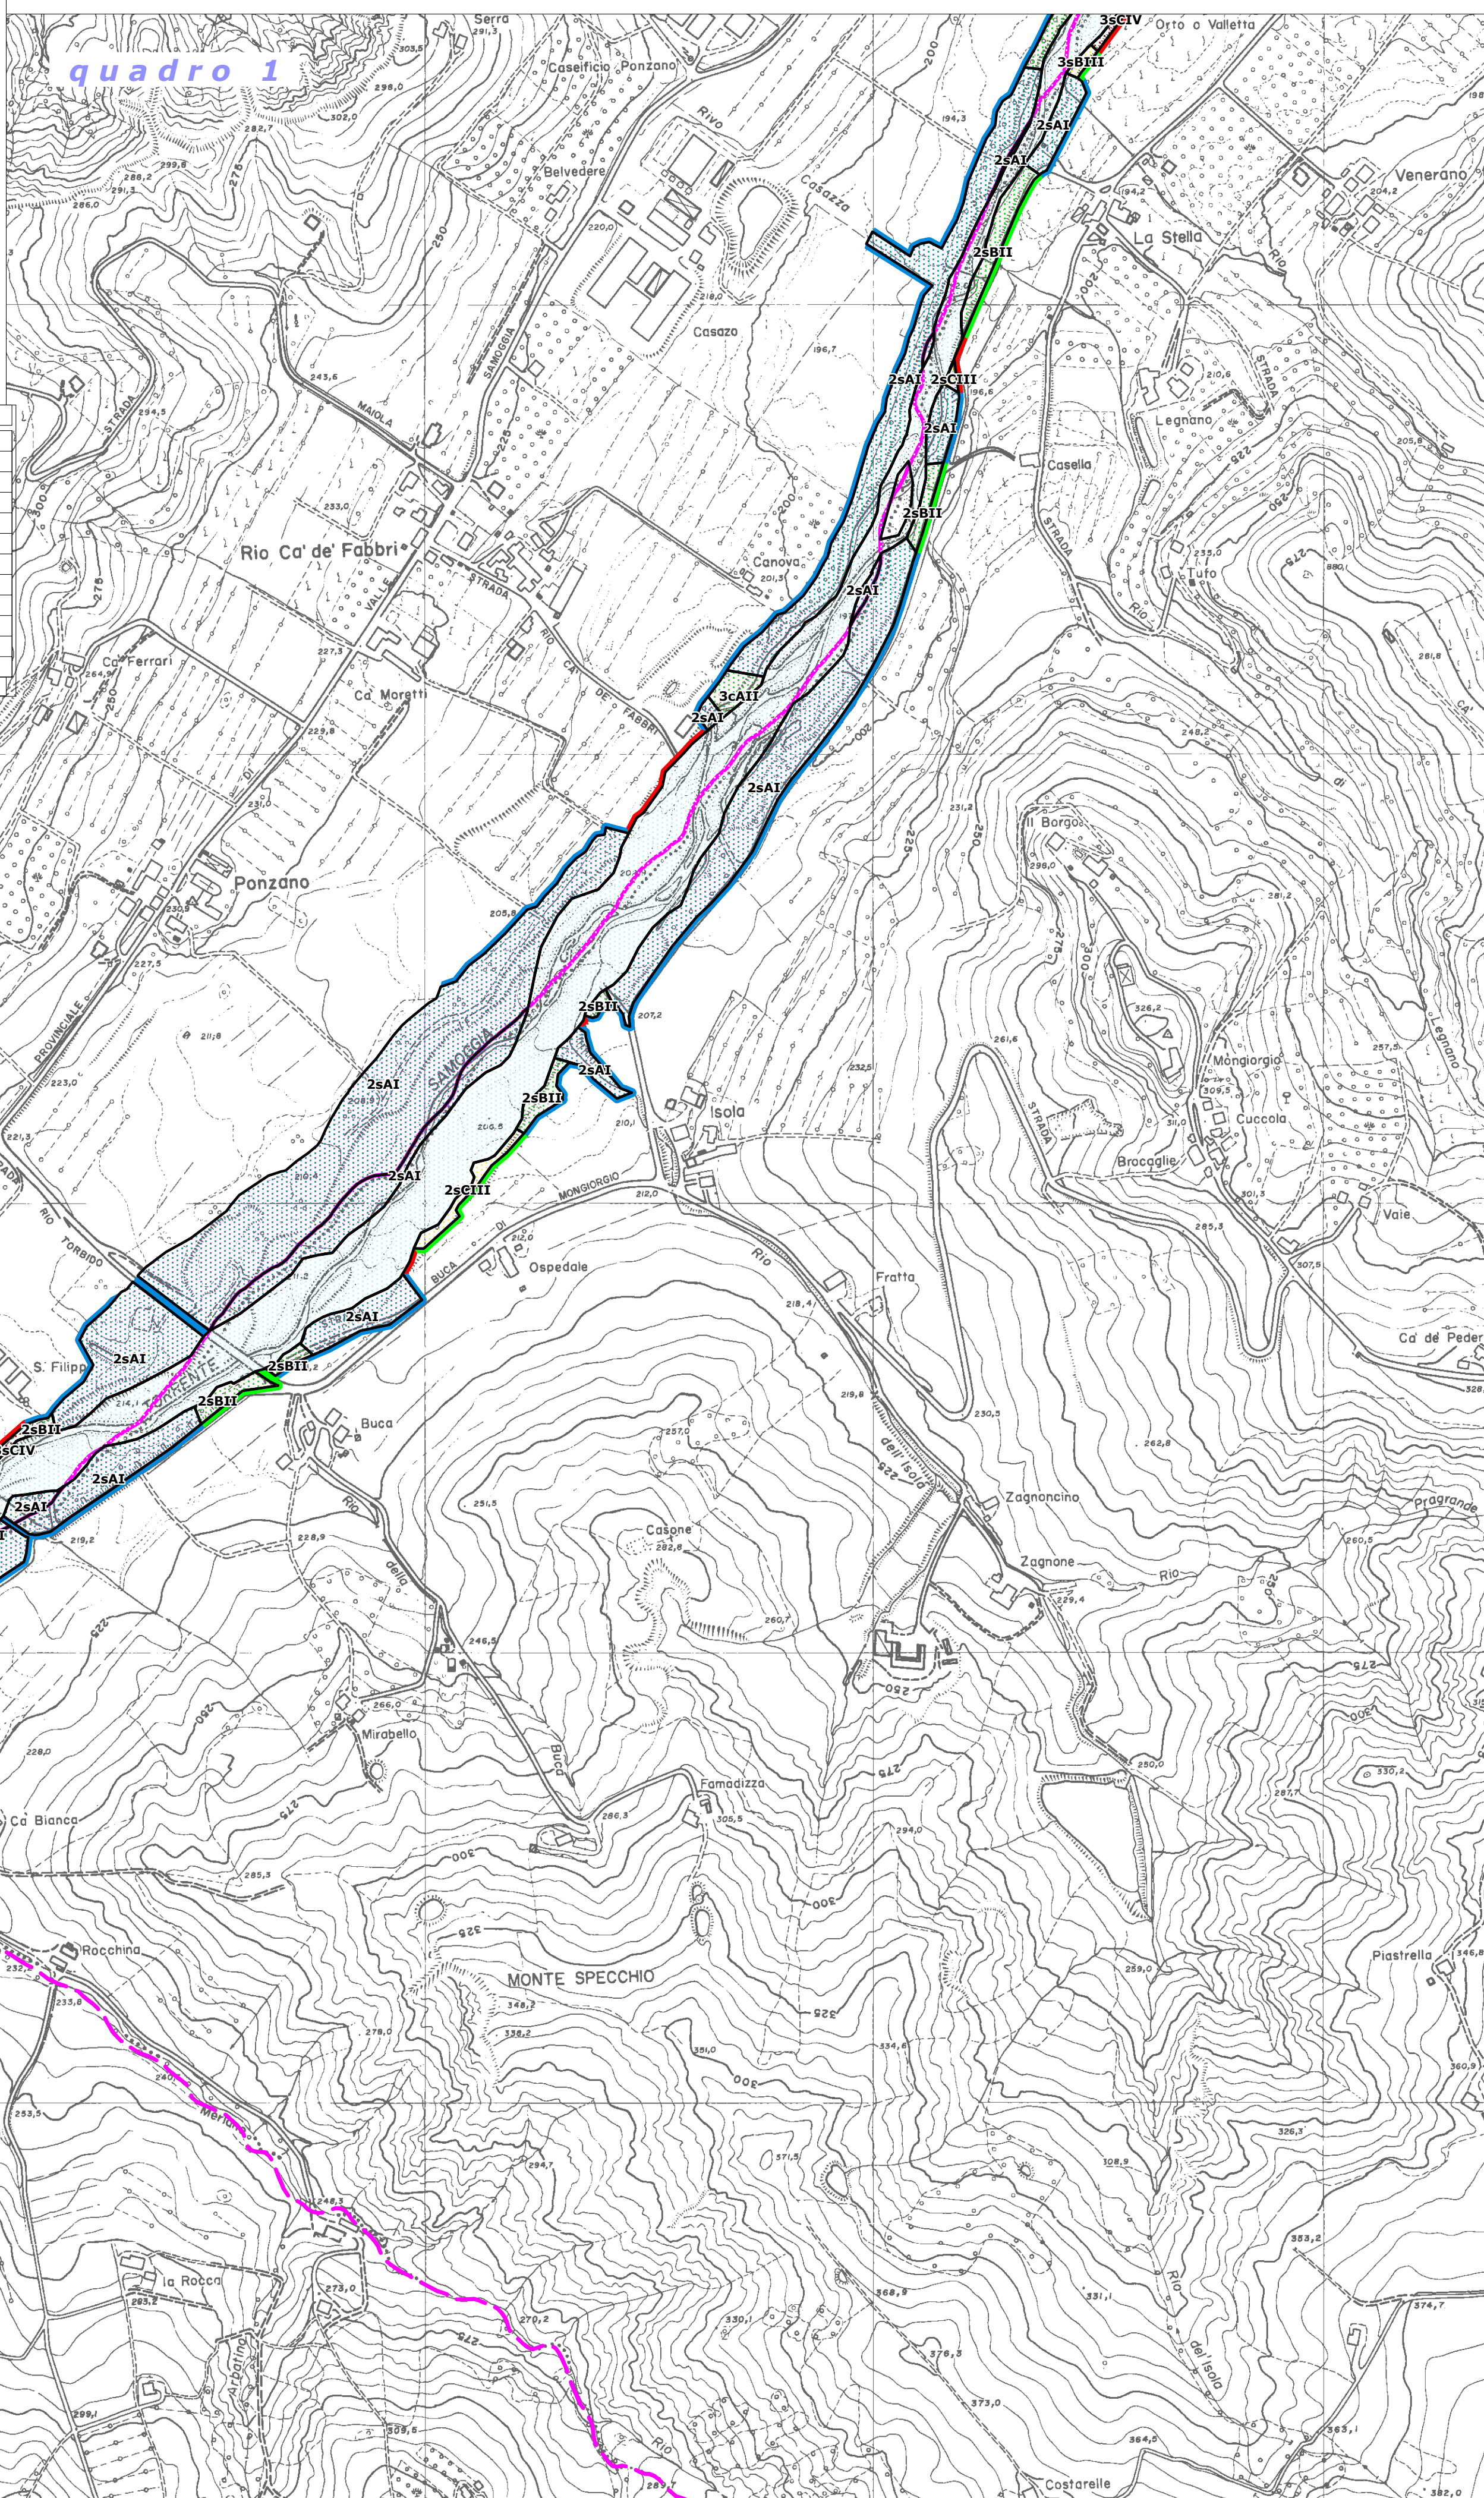
Analisi Fascia Tampone grado di efficacia

Analisi Criticità livello di criticità funzionale
