**Bacino del torrente Samoggia**

**allegato tecnico A**  
**Analisi della consistenza delle fasce tampone**  
**e del grado di criticità funzionale**  
**TAVOLA 4**

A cura di **Biol. Lorenzo Canciani**  
 elaborazioni **Sebastiano Correggiari** **Bologna, 2006**

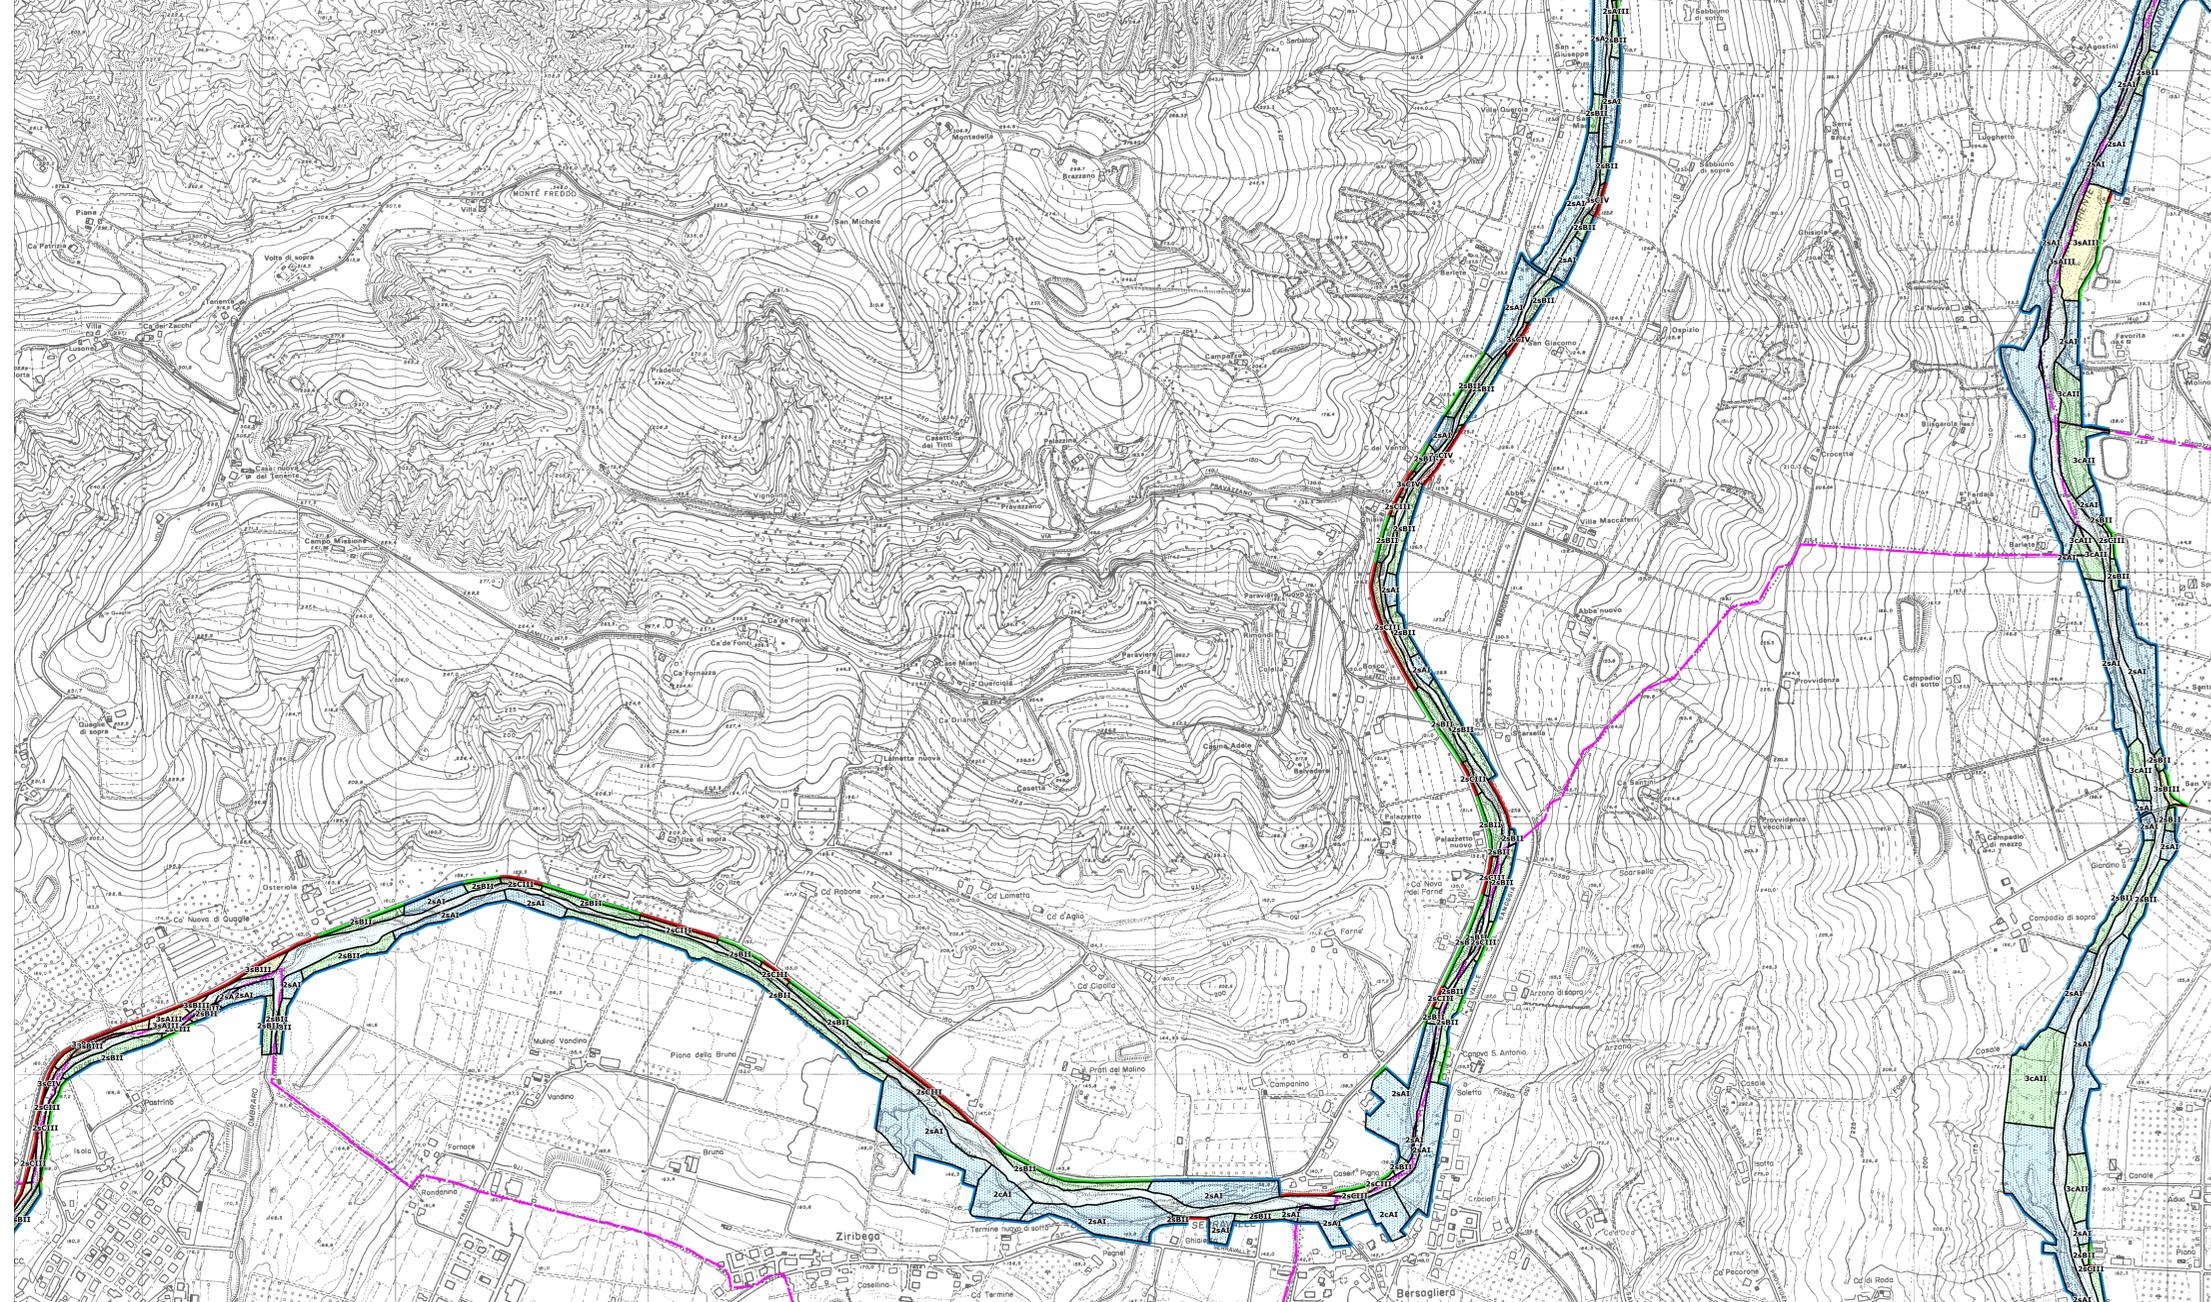
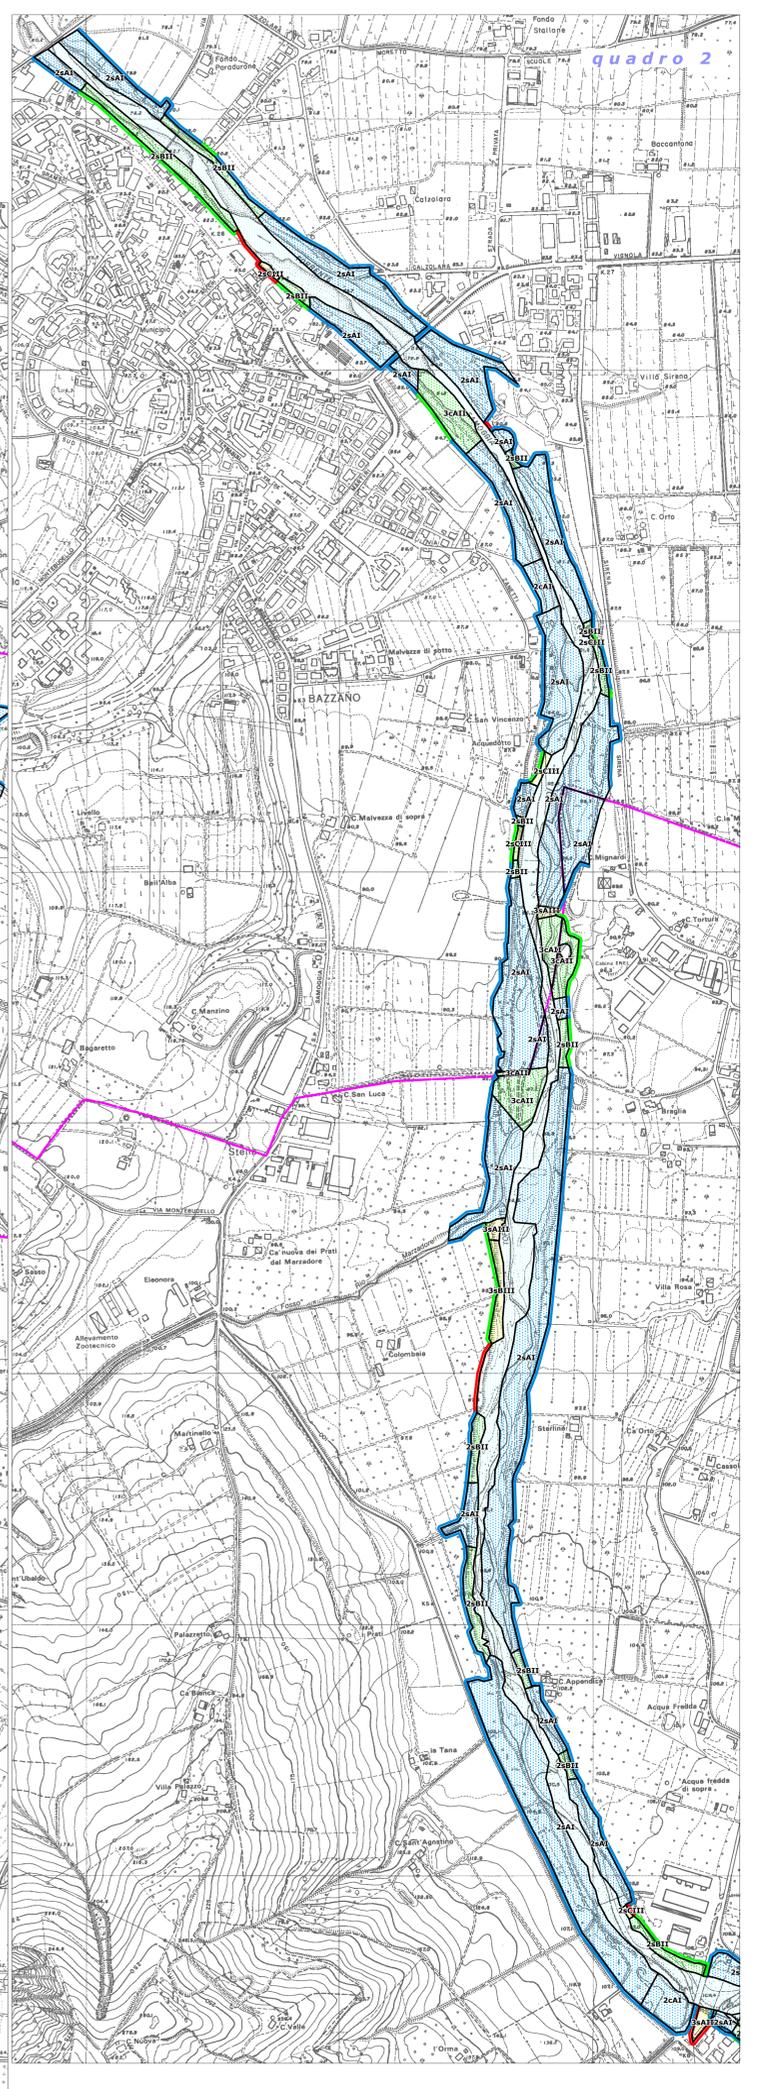
**quadro 1**

- Analisi Fascia Tampone**  
 grado di efficacia
- I
  - II
  - III
  - IV
- Alveo
- Analisi Criticità**  
 livello di criticità funzionale
- Assente
  - Elevato
  - Moderato
- aste torrente Samoggia e Ghiaia S.  
 Monteveglio, Bazzano
- Confini Comunali
- scala 1:5.000 C.T.R. Rer: 220131-144-092-103-104-063-052
