Bacino del torrente Samoggia

allegato tecnico A
Analisi della consistenza delle fasce tampone e del grado di criticità funzionale
TAVOLA 7

A cura di **Biol. Lorenzo Canciani**
 elaborazioni **Sebastiano Correggiari** Bologna, 2006

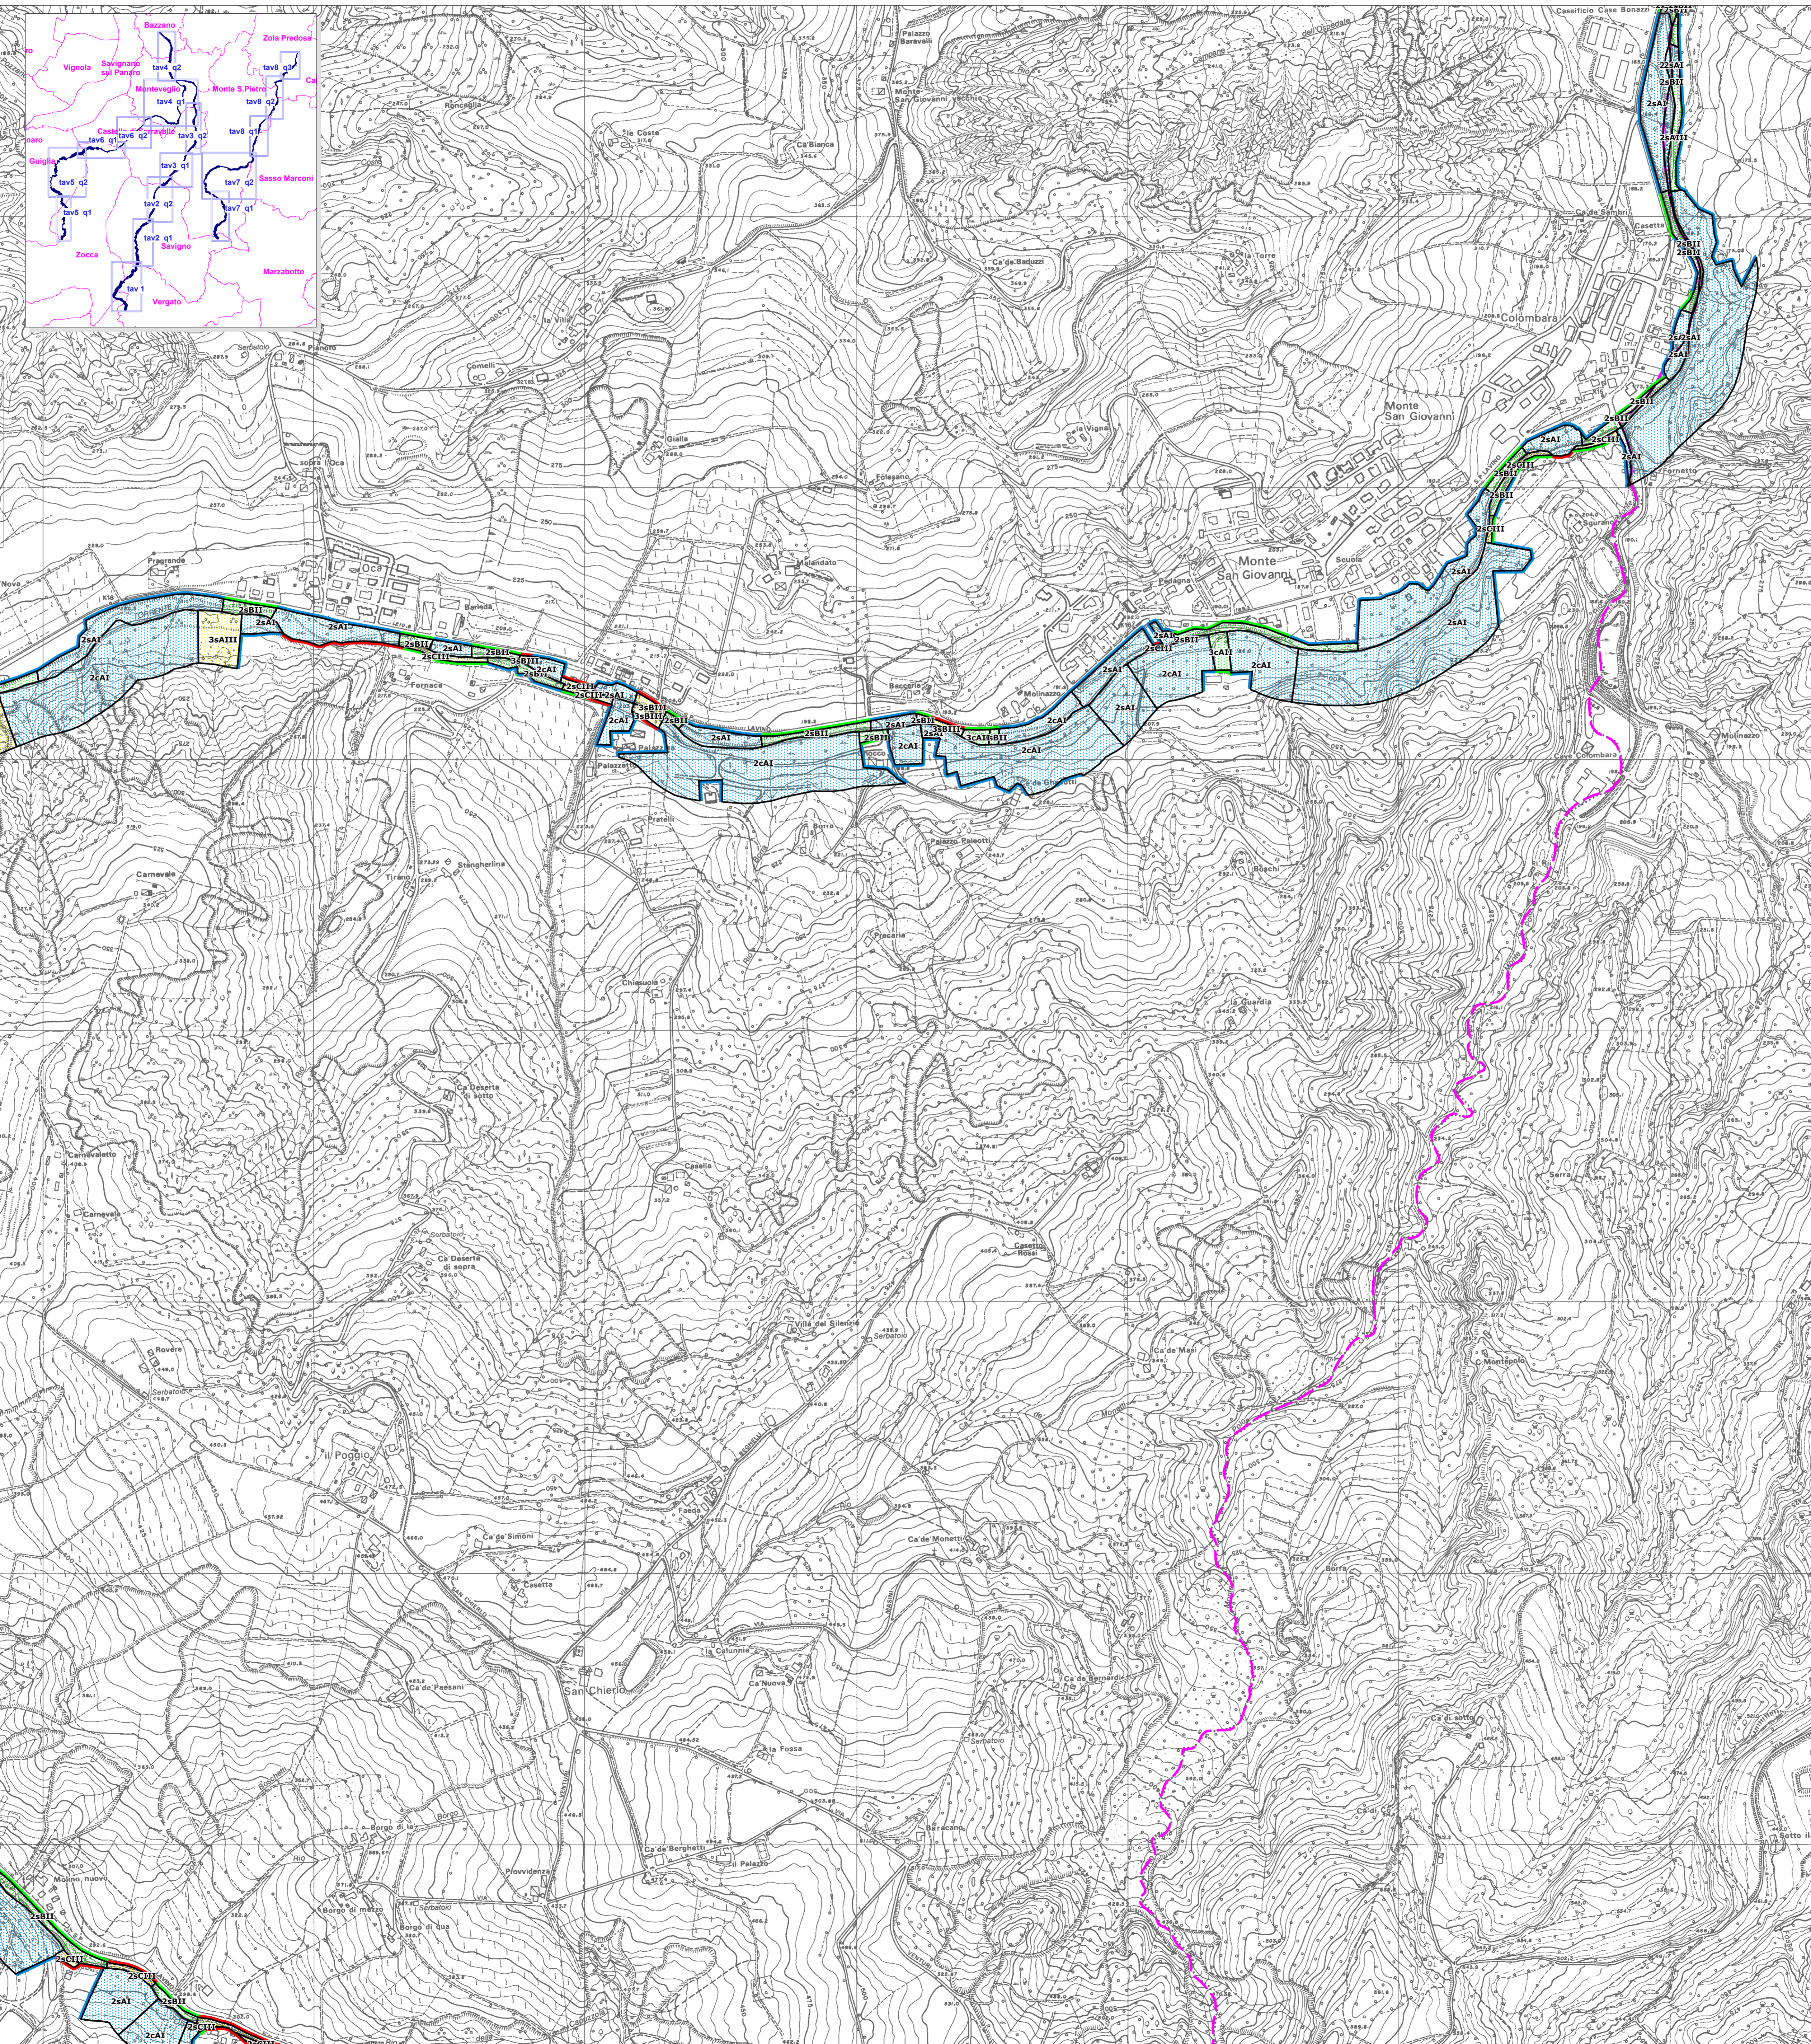
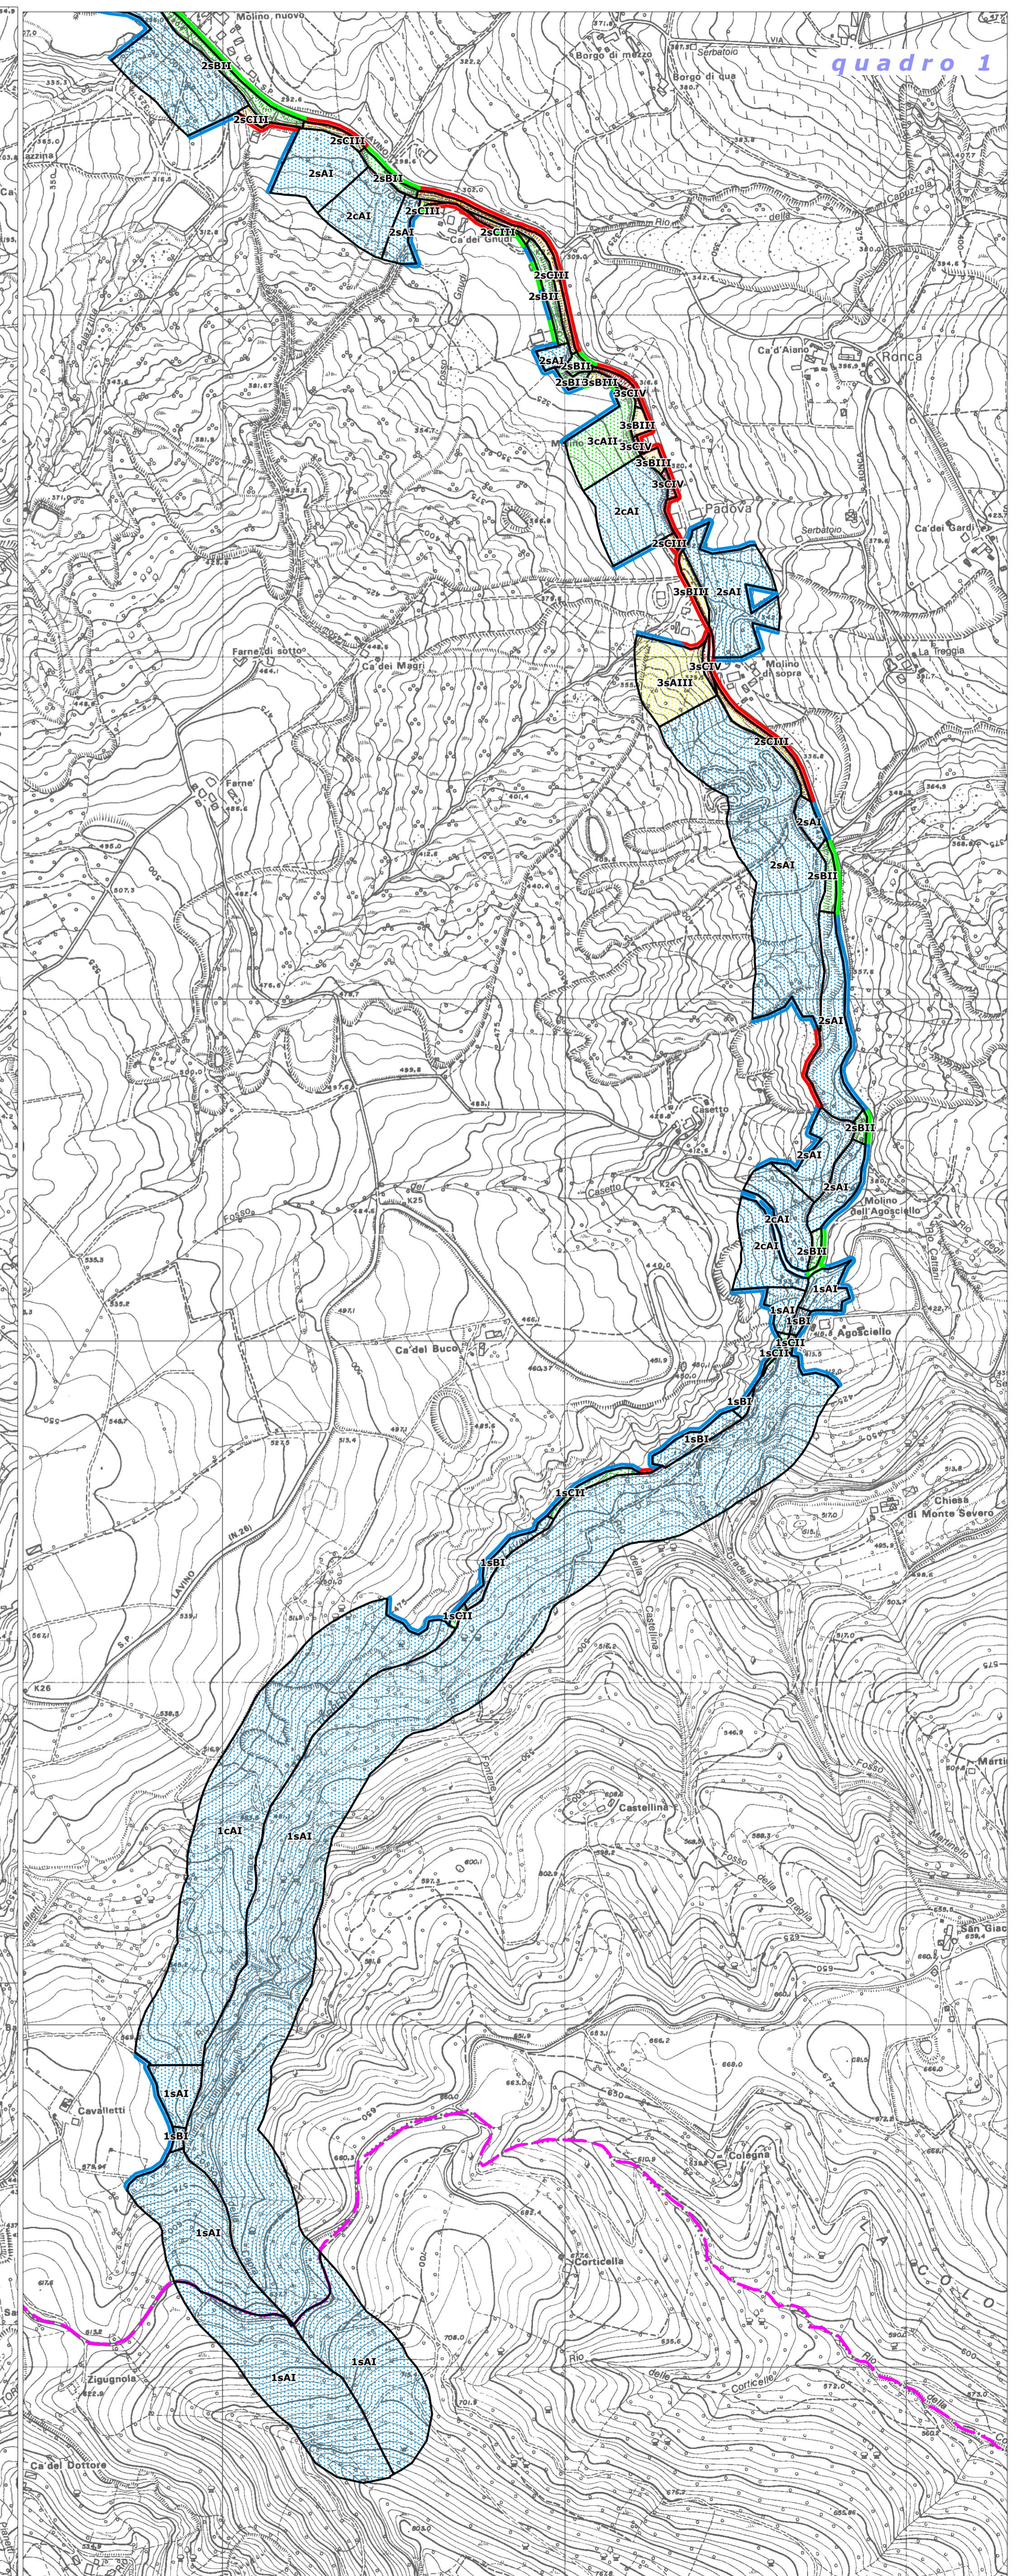
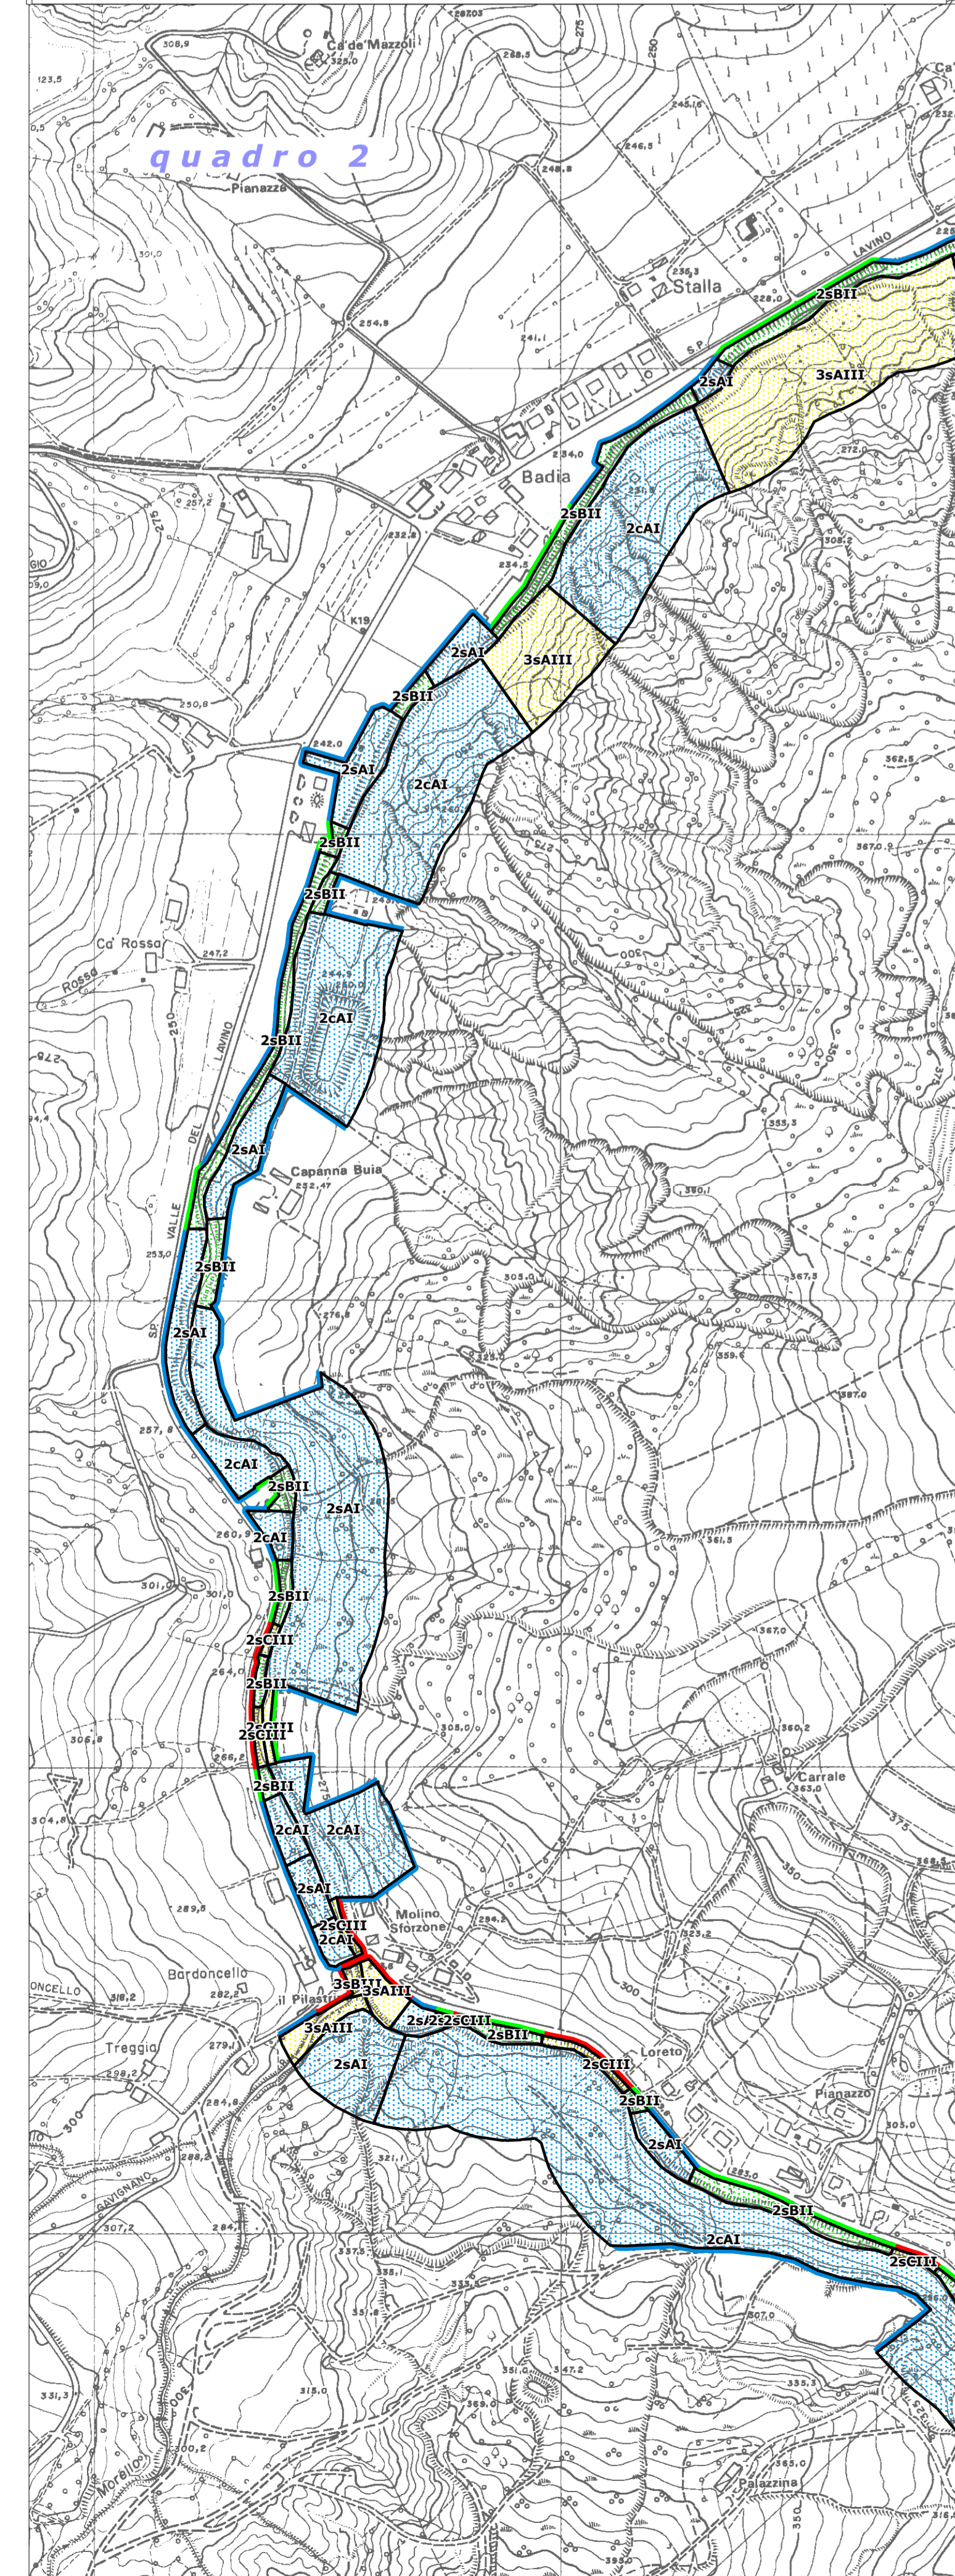
Analisi Fascia Tampone grado di efficacia

Analisi Criticità livello di criticità funzionale

Alveo asta torrente Lavino

scala 1:5.000 C.T.R. Ref: 237021-022, 220142-153

sigla	Descrizione qualitativa della fascia tampone arborea
10A	Alveo. Saliceti arbustivi e Salico-pioppeti + fascia retrostante di vegetazione erbaceo-arbustiva. Profondità > di 20 m
10A	Alveo. Saliceti arbustivi e Salico-pioppeti. Profondità > di 20 m
10B	Alveo. Saliceti arbustivi e Salico-pioppeti. Profondità compresa tra 10 e 20 m
10C	Alveo. Saliceti arbustivi e Salico-pioppeti. Profondità < di 10 m
20A	Boschi degradati di rovinia con sporadici nuclei di salico-pioppeto + fascia retrostante di vegetazione erbaceo-arbustiva. Profondità > di 20 m
20A	Boschi degradati di rovinia con sporadici nuclei di salico-pioppeto. Profondità > di 20 m
20B	Boschi degradati di rovinia con sporadici nuclei di salico-pioppeto. Profondità compresa tra 10 e 20 m
20C	Boschi degradati di rovinia con sporadici nuclei di salico-pioppeto. Profondità < di 10 m
30A	Vegetazione erbaceo-arbustiva disturbata + fascia retrostante di vegetazione boschiva. Profondità > di 20 m

30A	Vegetazione erbaceo-arbustiva disturbata. Profondità > di 20 m
30B	Vegetazione erbaceo-arbustiva disturbata. Profondità compresa tra 10 e 20
30C	Vegetazione erbaceo-arbustiva disturbata. Profondità < di 10 m
