Bacino del torrente Samoggia

Analisi della consistenza delle fasce tampone e del grado di criticità funzionale

TAVOLA 8

asta torrente Lavino
 Confini Comunali Savigno, Monte S. Pietro, Sasso Marconi

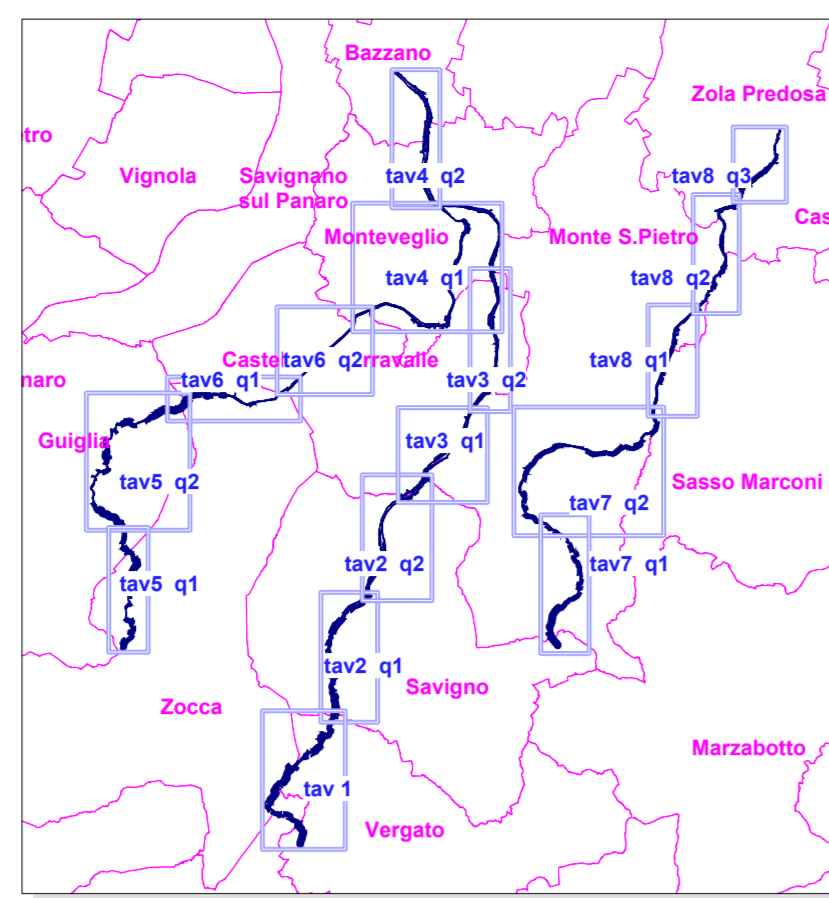
Analisi Fascia Tampone grado di efficacia
 I
 II
 III
 IV
 Alveo

Analisi Criticità livello di criticità funzionale
 Assente
 Elevato
 Moderato

scala 1:5.000 C.T.R. Rer: 237021-022, 220142-153

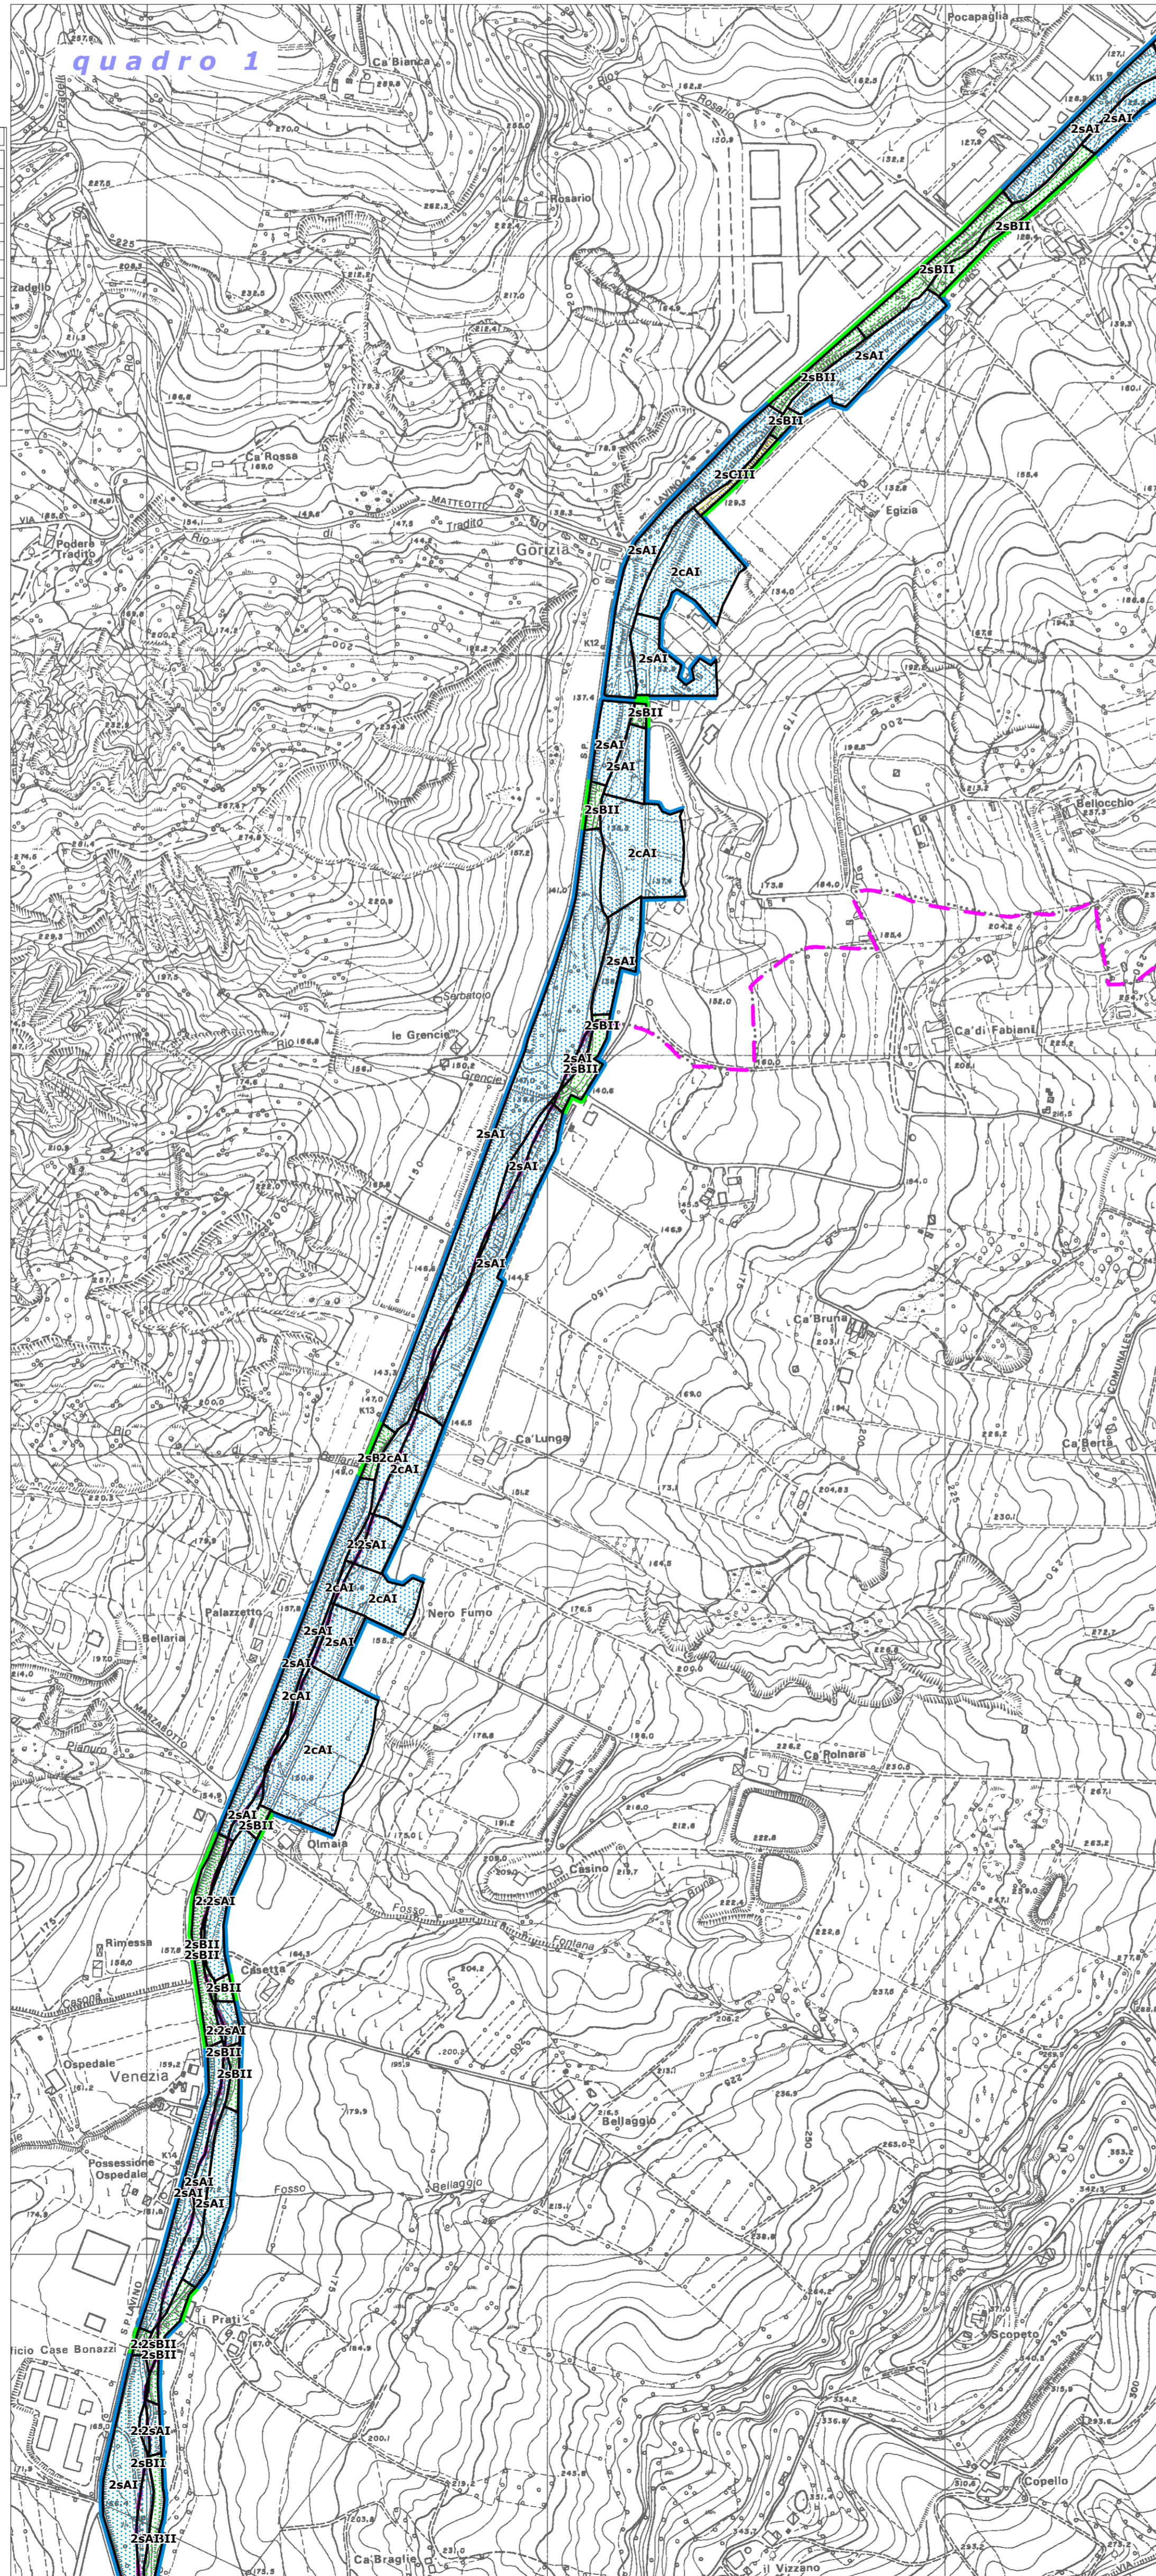
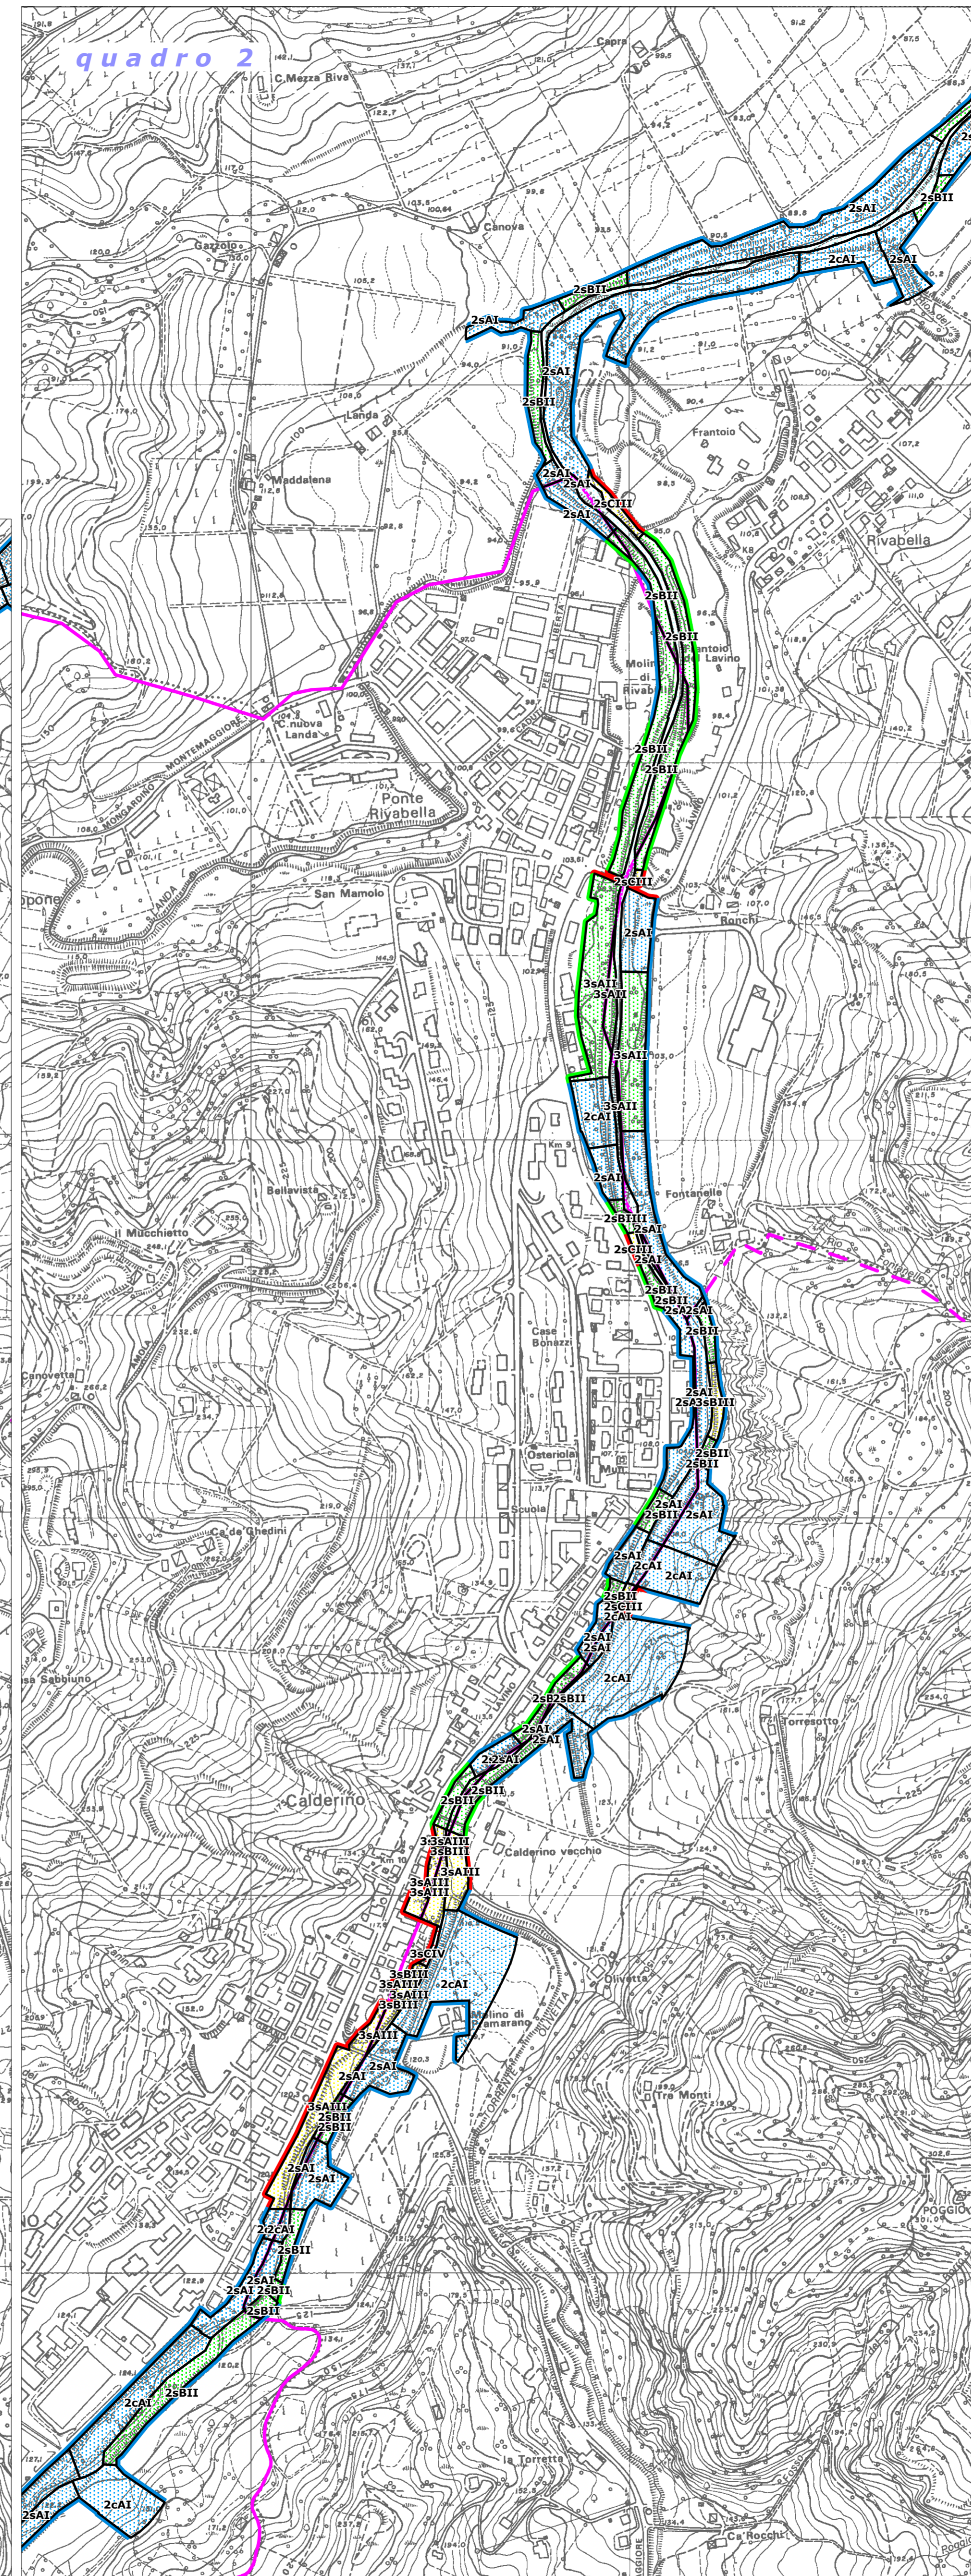
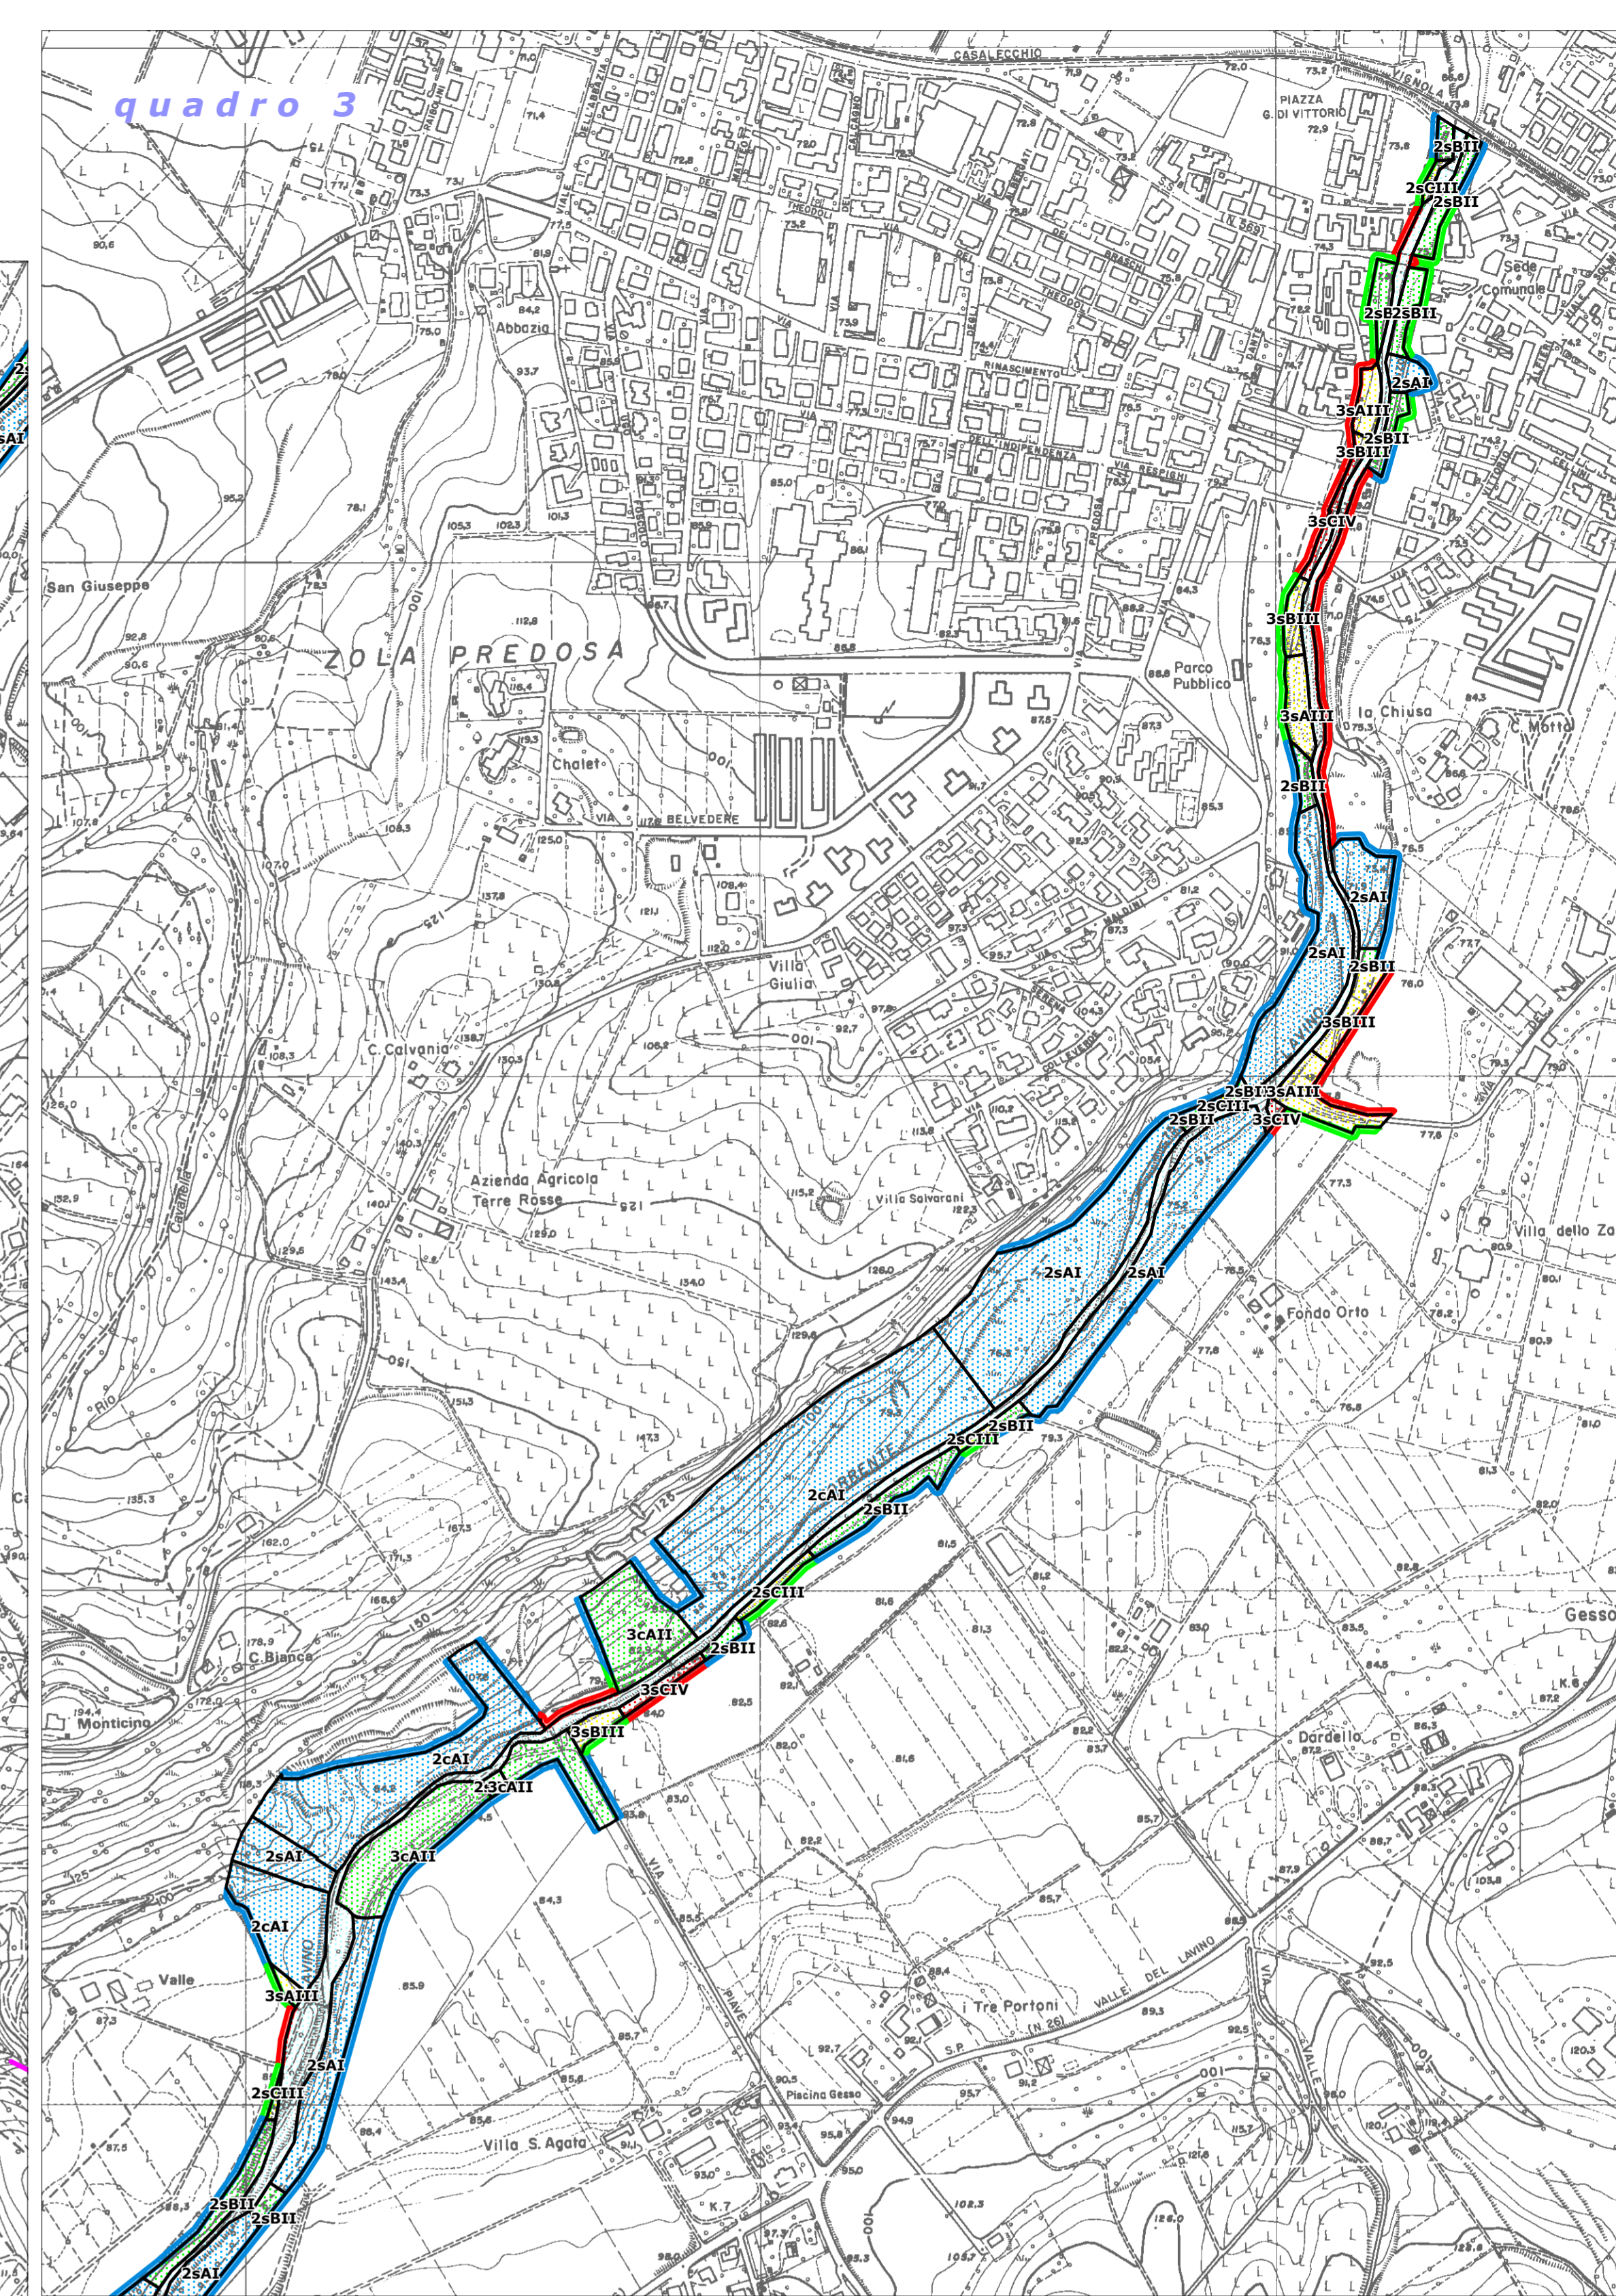
sigla	Descrizione qualitativa della fascia tampone arborea
1CA	Alneti. Saliceti arbustivi e Salico-pioppeti + fascia retrostante di vegetazione erbaceo-arbustiva. Profondità > di 20 m
1CA	Alneti. Saliceti arbustivi e Salico-pioppeti. Profondità > di 20 m
1B	Alneti. Saliceti arbustivi e Salico-pioppeti. Profondità compresa tra 10 e 20 m
1C	Alneti. Saliceti arbustivi e Salico-pioppeti. Profondità < di 10 m
2CA	Boschi degradati di robinia con sporadici nuclei di salico-pioppeto + fascia retrostante di vegetazione erbaceo-arbustiva. Profondità > di 20 m
2CA	Boschi degradati di robinia con sporadici nuclei di salico-pioppeto. Profondità > di 20 m
2B	Boschi degradati di robinia con sporadici nuclei di salico-pioppeto. Profondità compresa tra 10 e 20 m
2C	Boschi degradati di robinia con sporadici nuclei di salico-pioppeto. Profondità < di 10 m
3CA	Vegetazione erbaceo-arbustiva disturbata + fascia retrostante di vegetazione boschiva. Profondità > di 20 m

3A	Vegetazione erbaceo-arbustiva disturbata. Profondità > di 20 m
3B	Vegetazione erbaceo-arbustiva disturbata. Profondità compresa tra 10 e 20 m
3C	Vegetazione erbaceo-arbustiva disturbata. Profondità < di 10 m
