Scheda 2.103_P: San Leo - La Pieve (RN)

PIANO STRALCIO DI BACINO
PER L'ASSETTO IDROGEOLOGICO

- AGGIORNAMENTO 2012 -

Comune: San Leo (RN)

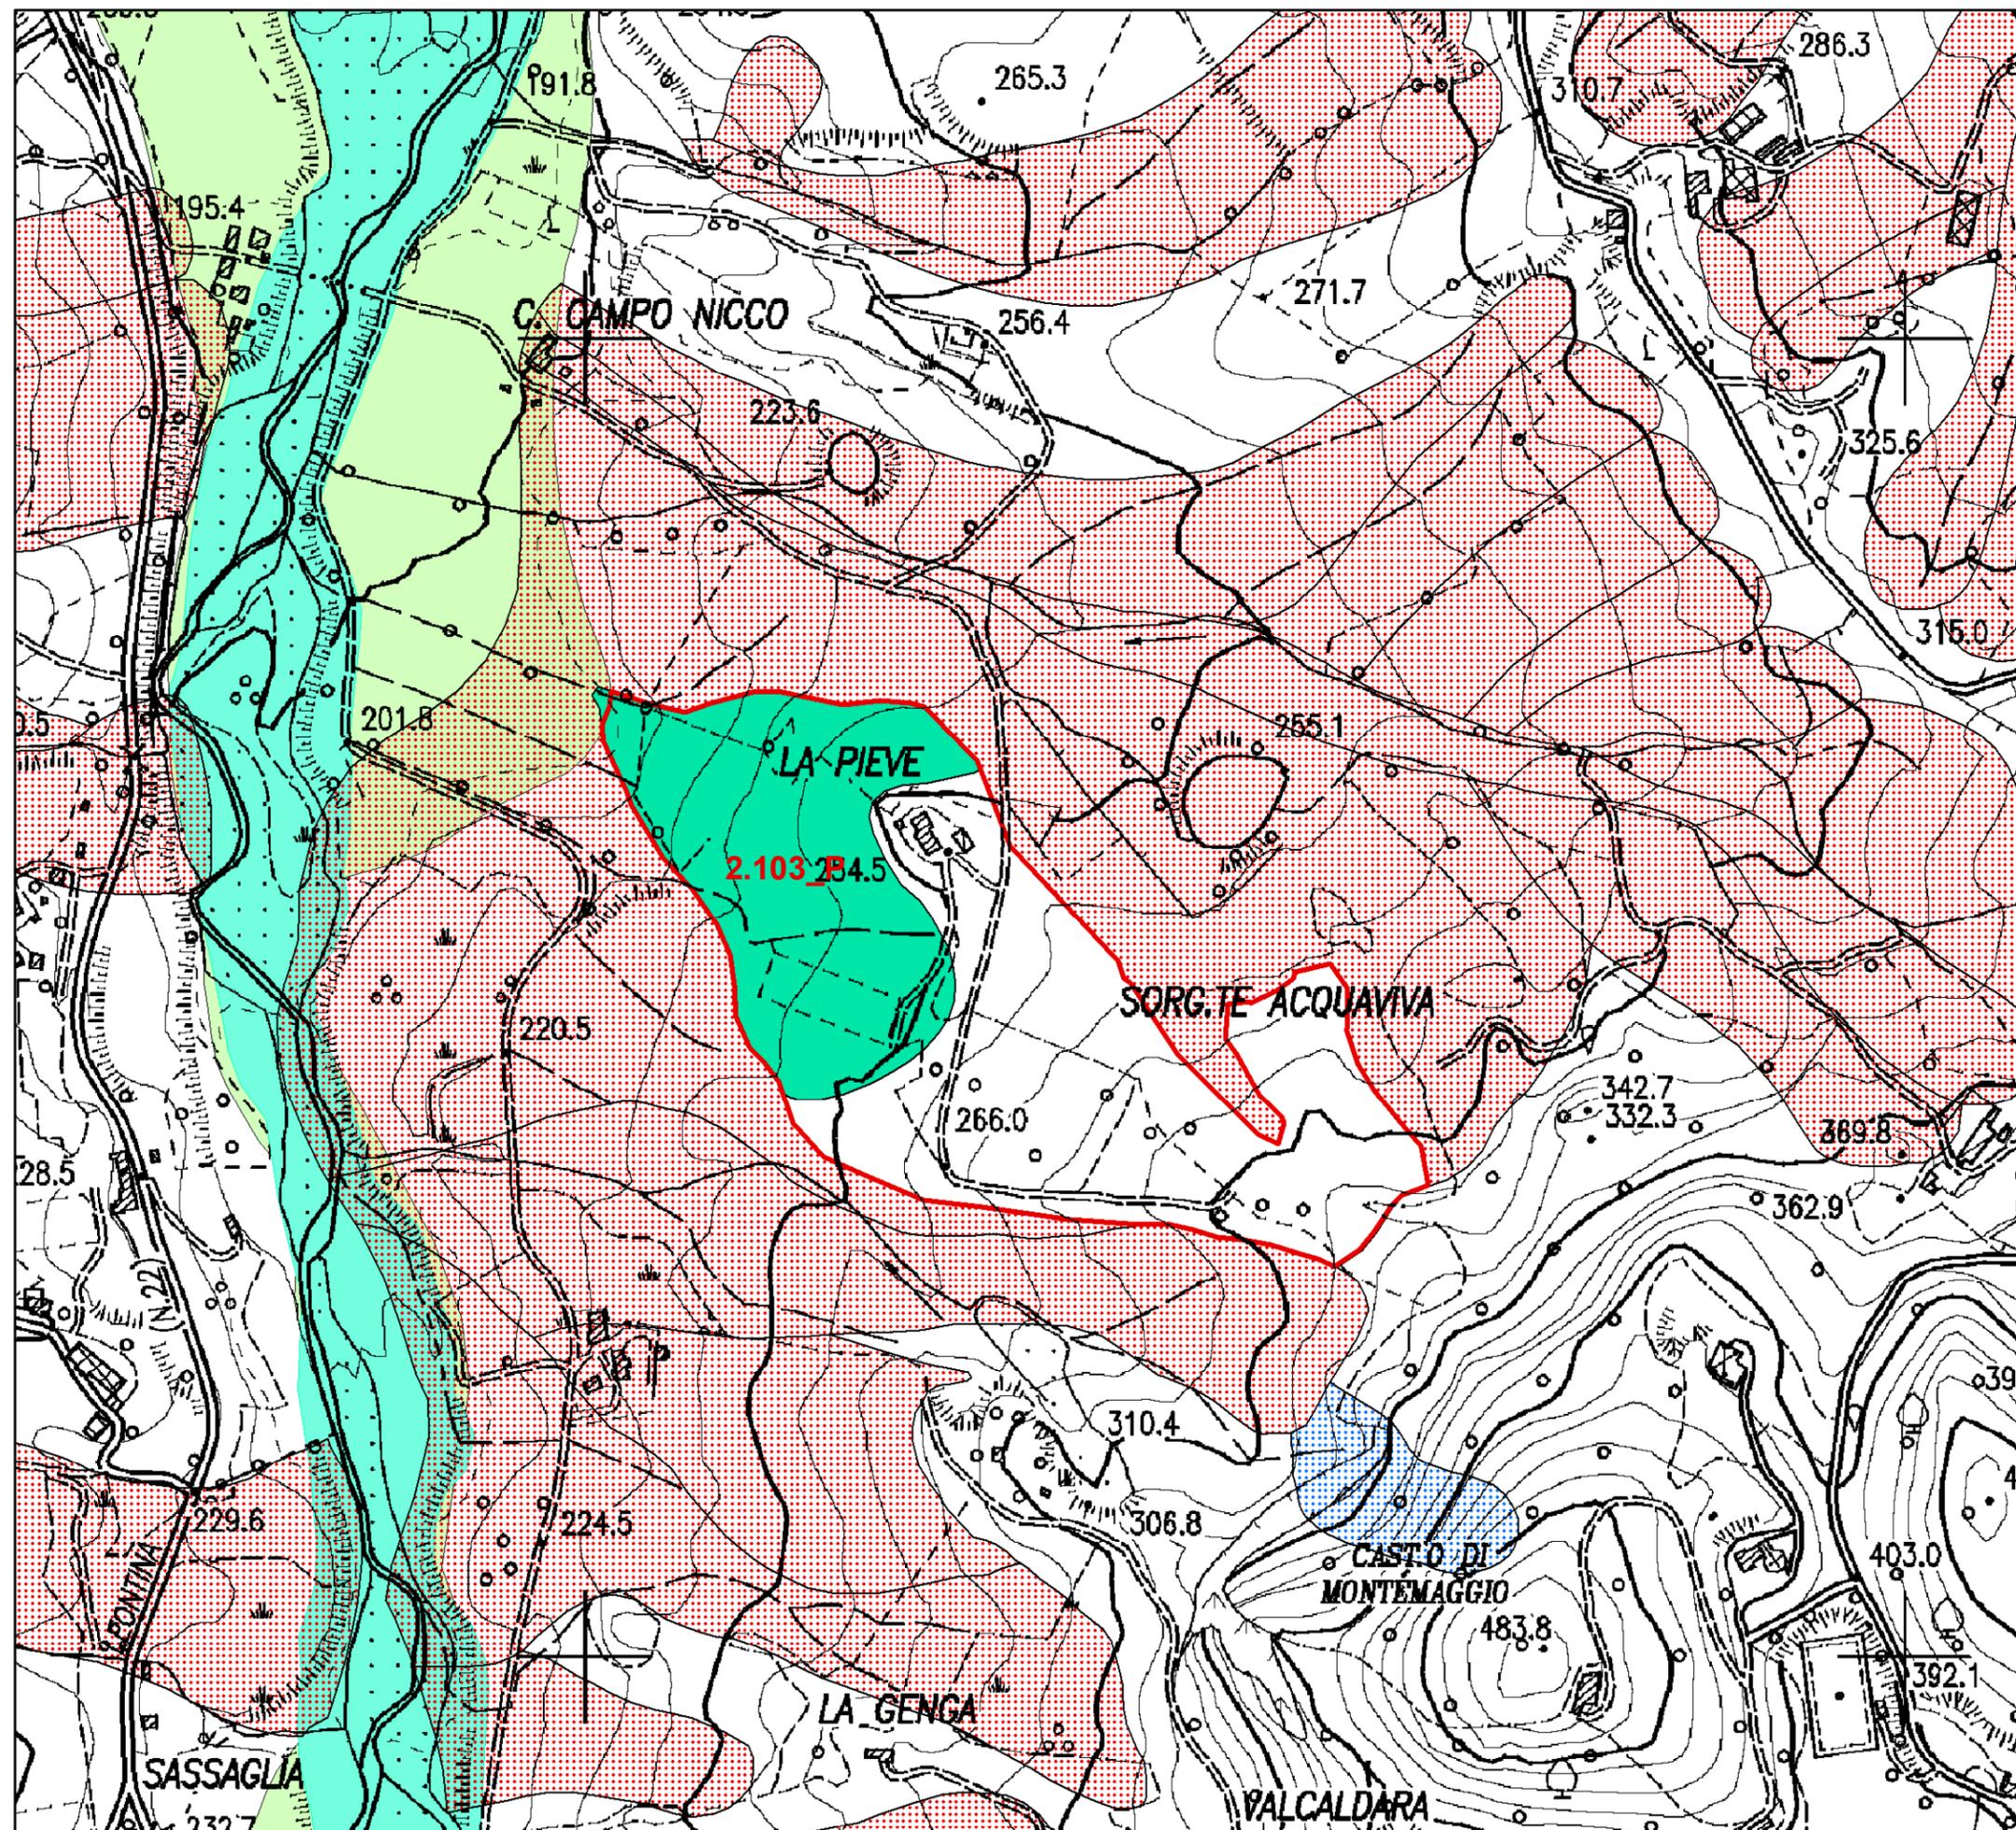
L'esito delle indagini fotogeologiche consente di individuare all'interno dell'esteso dissesto, ambiti geomorfologici omogenei a differente stato di attività, e ambiti in cui non sono individuabili elementi, forme e processi morfologici, i cui confini sono stati impiegati per l'individuazione di un ambito geomorfologico sufficientemente ampio rispetto al quale confinare l'approfondimento della verifica. Lo sviluppo dell'indagine geognostica e dell'analisi geotecnica di stabilità, circoscritto a ricomprendere un intorno significativo dell'area oggetto di trasformazione, ha consentito di accertare un ambito geomorfologico senza indizi di movimento, collocato fra l'isoipsa 250 m e 310 m, con condizioni di pericolosità non definibili secondo le definizioni dell'art.14, 15 e 16. Dall'isoipsa 250 m e fino al piede dell'intorno significativo, in cui è stata riconosciuta anche la presenza di processi gravitativi e dove la verifica geotecnica di stabilità indica locali condizioni al limite di stabilità-instabilità e le indagini geognostiche indicano in profondità una minore resistenza meccanica, si individua un ambito di pericolosità elevata di possibile evoluzione e per presenza di frane quiescenti art.16. L'area in dissesto esterna all'ambito oggetto di verifica resta definita come dissesto attivo secondo l'art.17.

L'area oggetto di verifica è un esteso dissesto attivo che si sviluppa fra le isoipse di 200 m e 310 m, adagiato su di un versante esposto ad Ovest ai cui piedi scorre il Torrente Mazzocco, tributario destro del Fiume Marecchia. Nel dissesto è presente a quota 255,1 m un circoscritto specchio d'acqua. La carta geologica Carg indica la presenza di un'estesa frana con indizi di evoluzione classificata a1, è presente la formazione delle Argille Varicolori che e a quote più basse è in contatto con la litofacies calcareo arenacea della stessa formazione. La carta inventario del dissesto regionale indica la presenza di un'estesa frana attiva a1, e localmente la presenza di una frana quiescente a2.
