Scheda 3.6_P: Coriano – Cerasolo (RN)

Decreto del Commissario Straordinario n°4 del 19 gennaio 2012 nell'esercizio delle competenze e dei poteri del Consiglio Comunale (DPR del 18 maggio 2011)

PIANO STRALCIO DI BACINO PER L'ASSETTO IDROGEOLOGICO

- AGGIORNAMENTO 2012 -

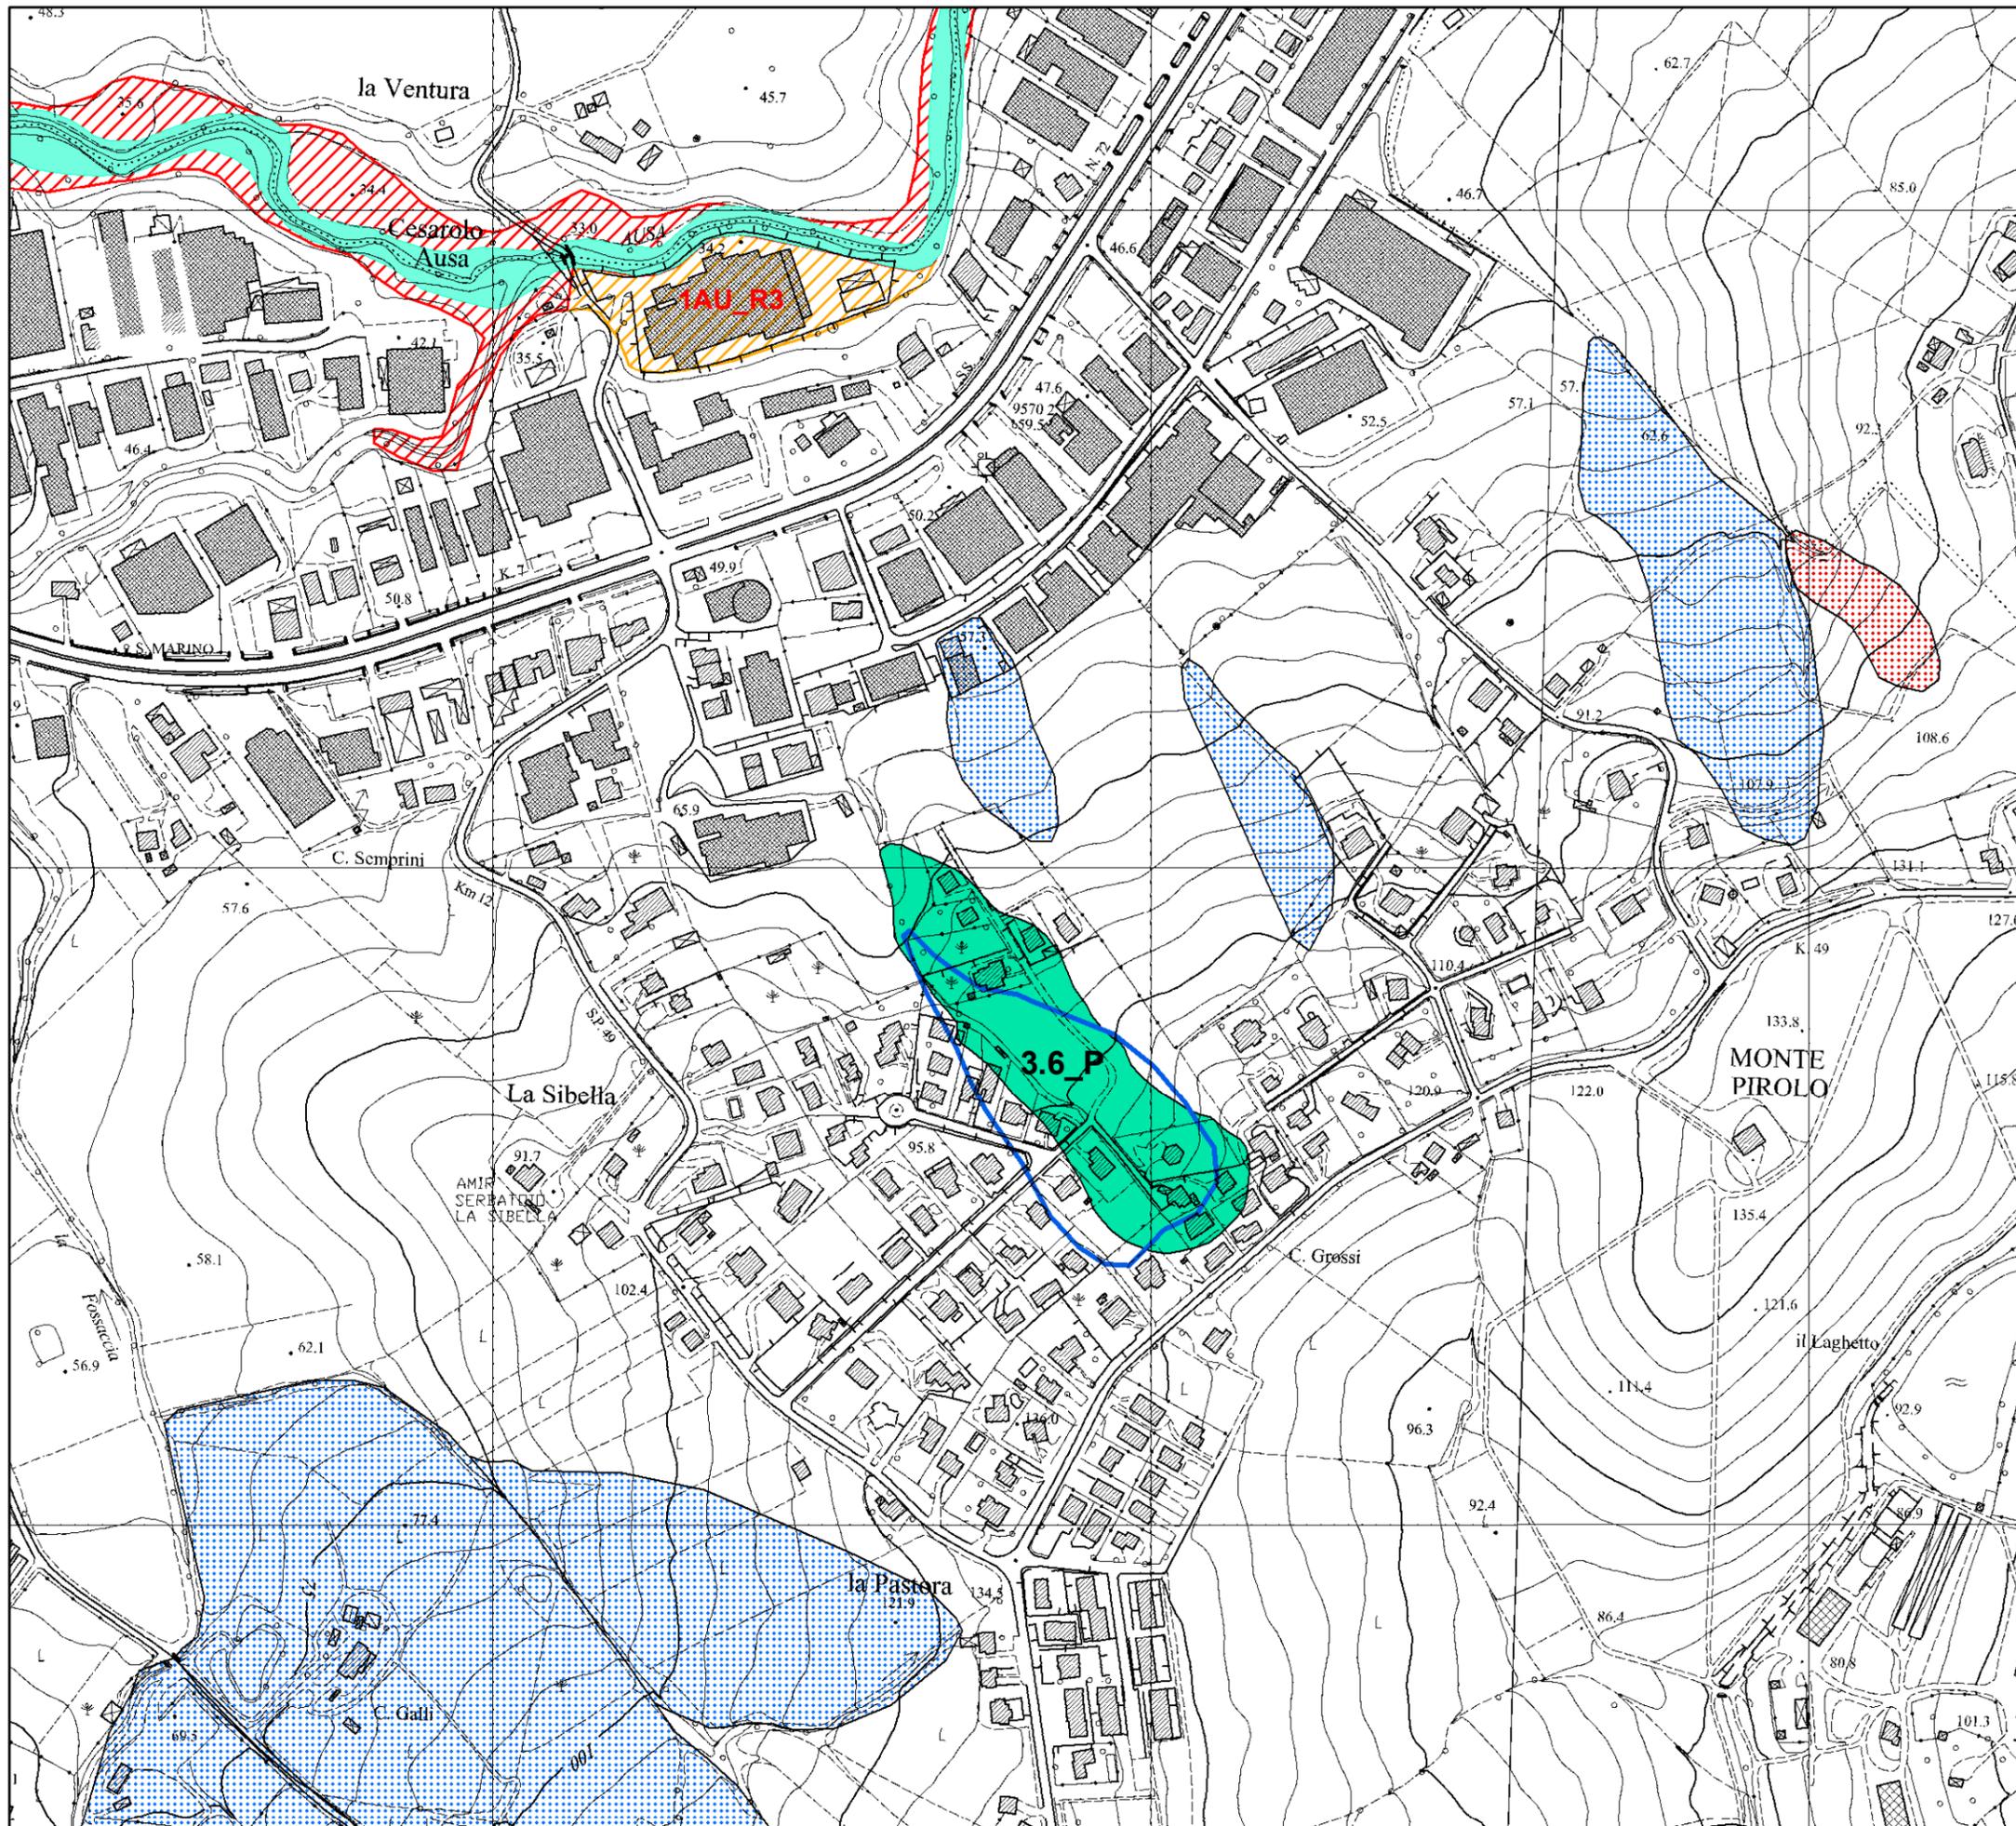
Scala 1: 5.000

Il dissesto quiescente oggetto di verifica è collocato su di un versante esposto a Nord-Ovest avente pendenza variabile fra 10° e 15°. Ai margini del dissesto affiora la litofacies pelitico-arenacea della formazione delle Argille Azzurre.

Sulla base dei risultati delle indagini fotointerpretative, geognostiche-geofisiche e delle analisi geotecniche di stabilità, è stato ricostruito il quadro degli elementi che concorrono alla definizione dello scenario di pericolosità. E' stato riconosciuto un deposito di frana con stato di attività quiescente, le cui caratteristiche litologiche e geometria sono state ricavate mediante indagini, tale ambito di pericolosità è pertanto definibile come art.16. La porzione di area oggetto di verifica esterna adiacente al limite del deposito di frana in cui sono presenti manufatti, indicati anche con fondazioni indirette su pali e senza lesioni, per tali requisiti, non appare manifestare caratteristiche di pericolosità riconducibili alle definizioni degli art.li 14, 15 e 16.
