### **Scheda 3.7: Coriano - Capoluogo**

**PIANO STRALCIO DI BACINO  
PER L'ASSETTO IDROGEOLOGICO**

- AGGIORNAMENTO 2014 -

Località: Capoluogo

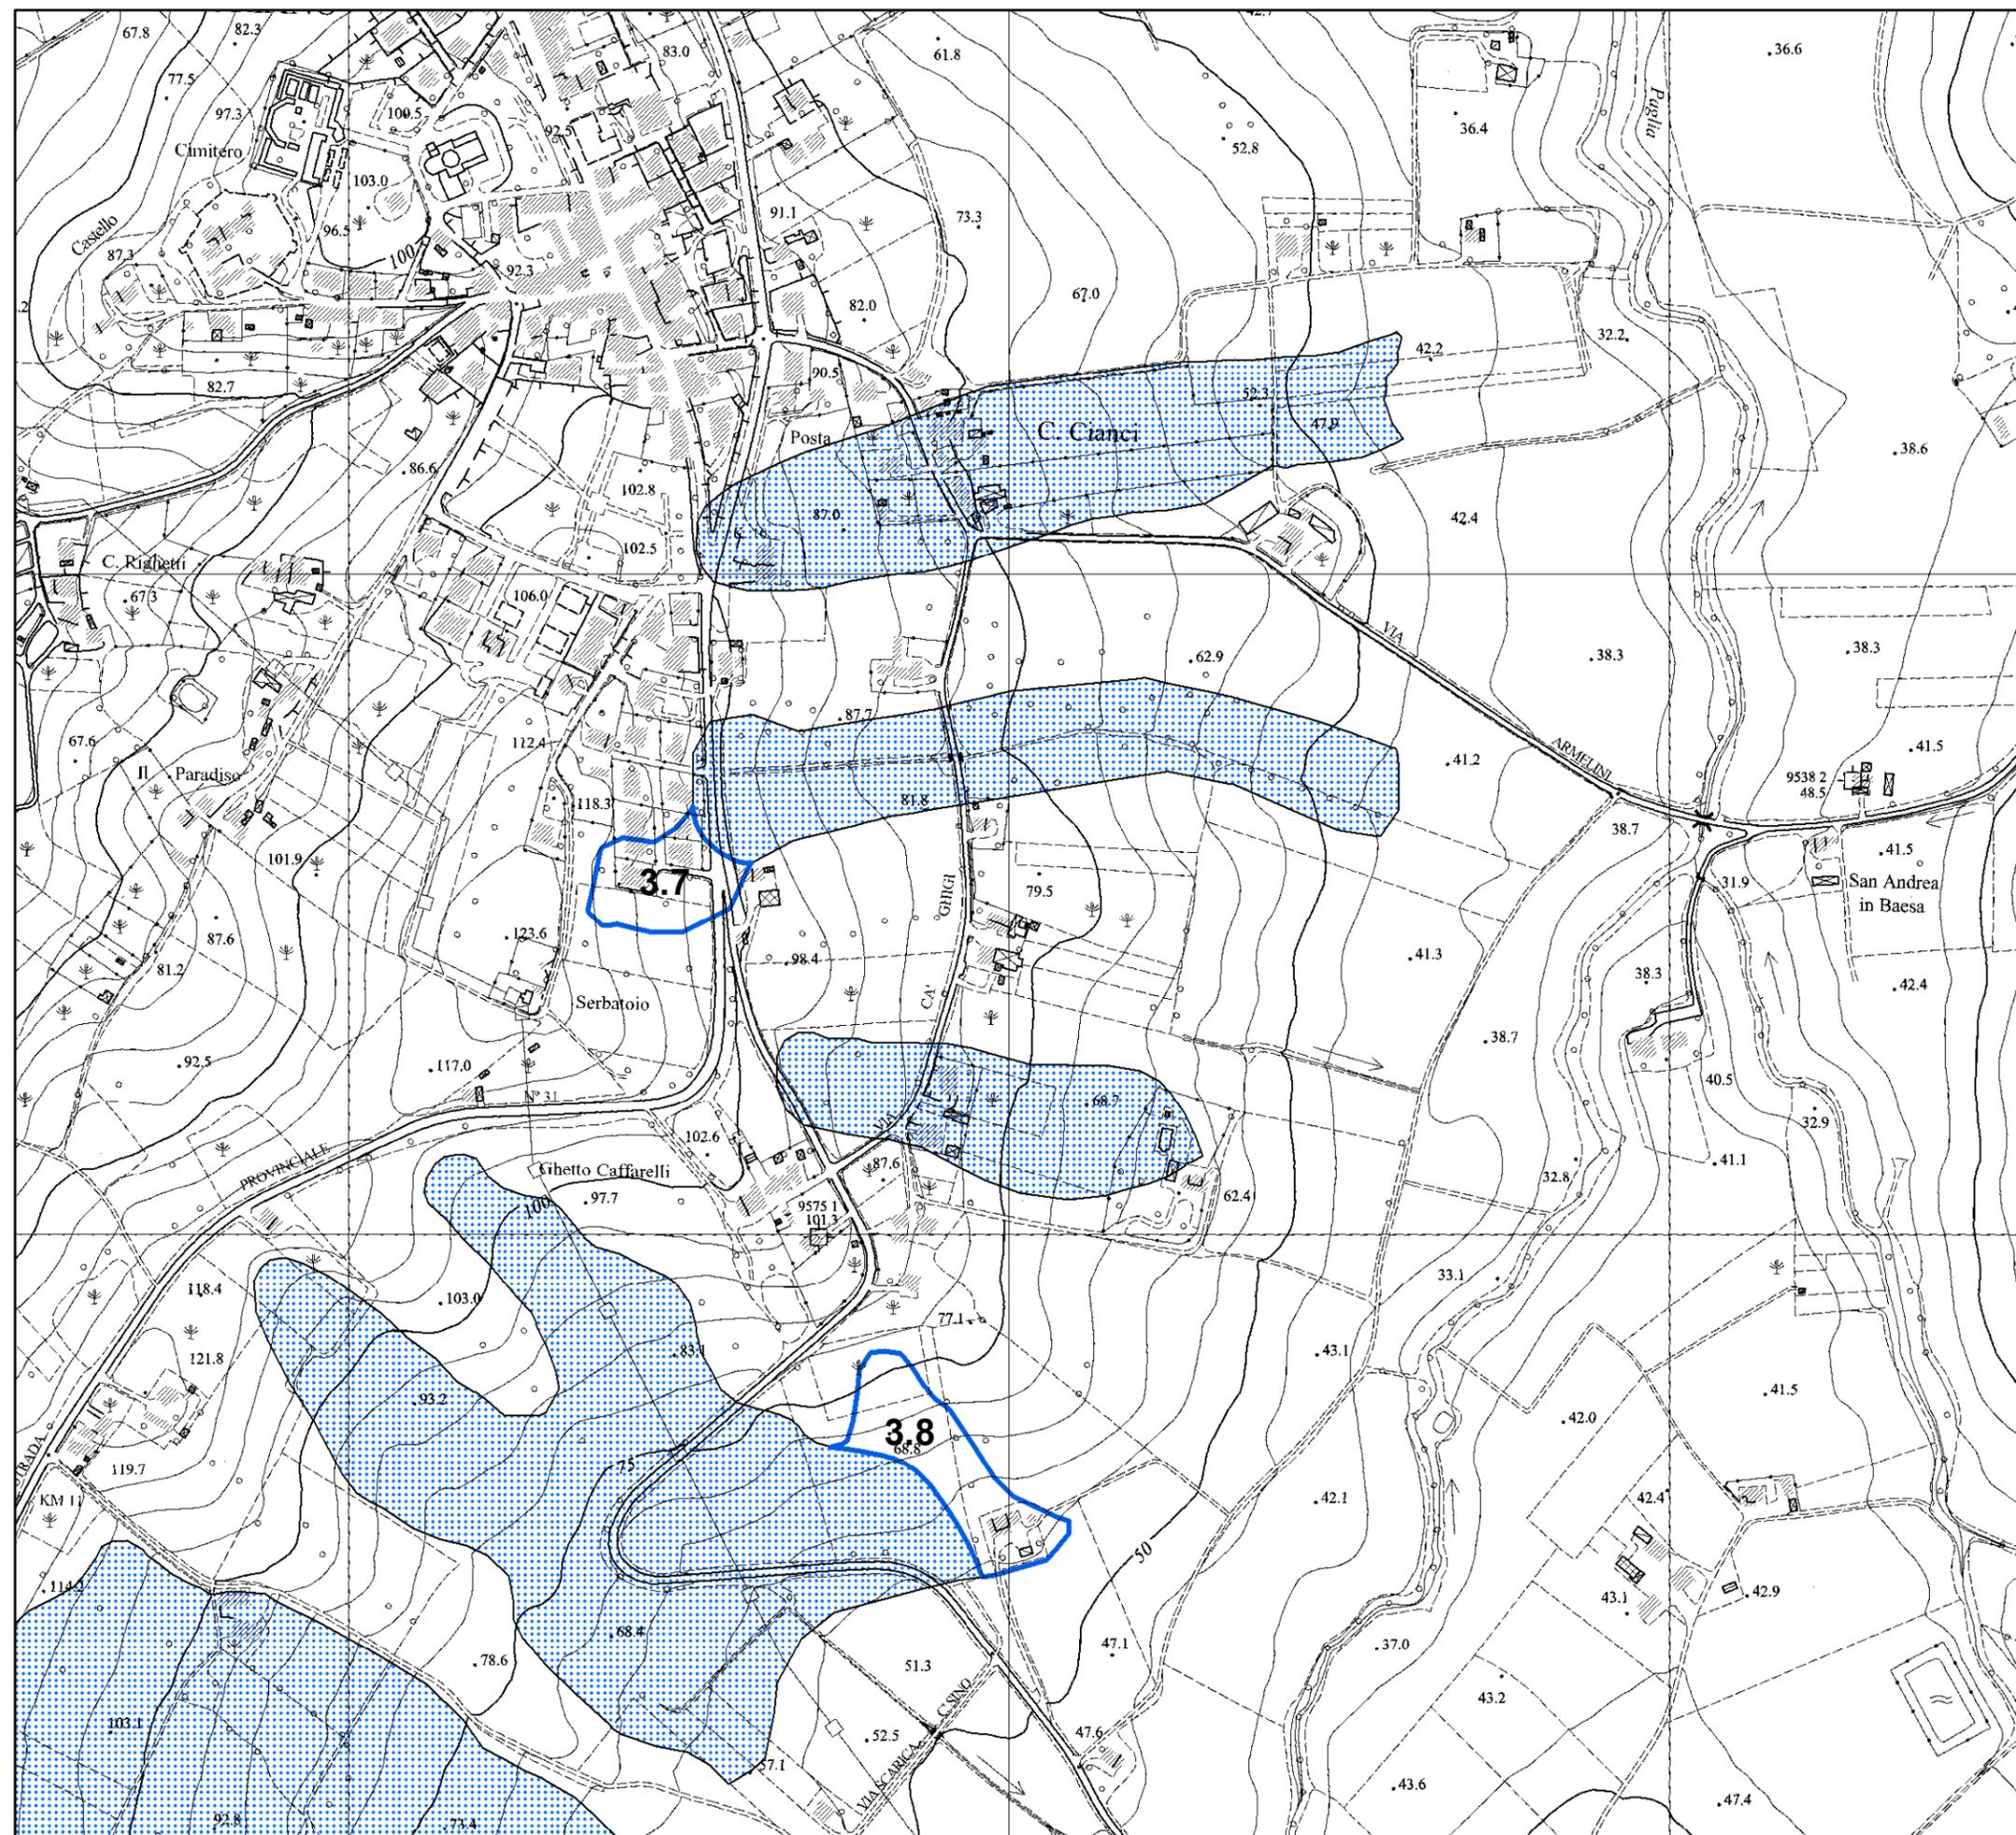
Scala 1: 5.000

Per la porzione del dissesto che si estende a monte della viabilità provinciale, che è oggetto di trasformazione, l'esito dello studio ha accertato la mancanza di elementi riconducibili alla definizione di ambiti di pericolosità molto elevata ed elevata art.14, 15 e 16, e pertanto risulta localmente deperimetrato il corrispondente ambito in dissesto oggetto di verifica. Per la restante porzione di dissesto a valle della viabilità provinciale, esterna all'area oggetto di trasformazione che non è stata oggetto di approfondimento, permane la definizione dell'ambito art.17 dissesto quiescente. All'esterno dell'area oggetto di verifica, a valle della viabilità provinciale dell'area oggetto di trasformazione, è stata verificata la presenza di un deposito di versante che coincide con il deposito di frana rappresentato nella carta di stabilità della Regione Emilia-Romagna.
