### **Scheda 4.63\_P: Tavoleto (PU) - Cabiano di Sotto**

**PIANO STRALCIO DI BACINO  
PER L'ASSETTO IDROGEOLOGICO**

- AGGIORNAMENTO 2015 -

Località: Cabiano di Sotto

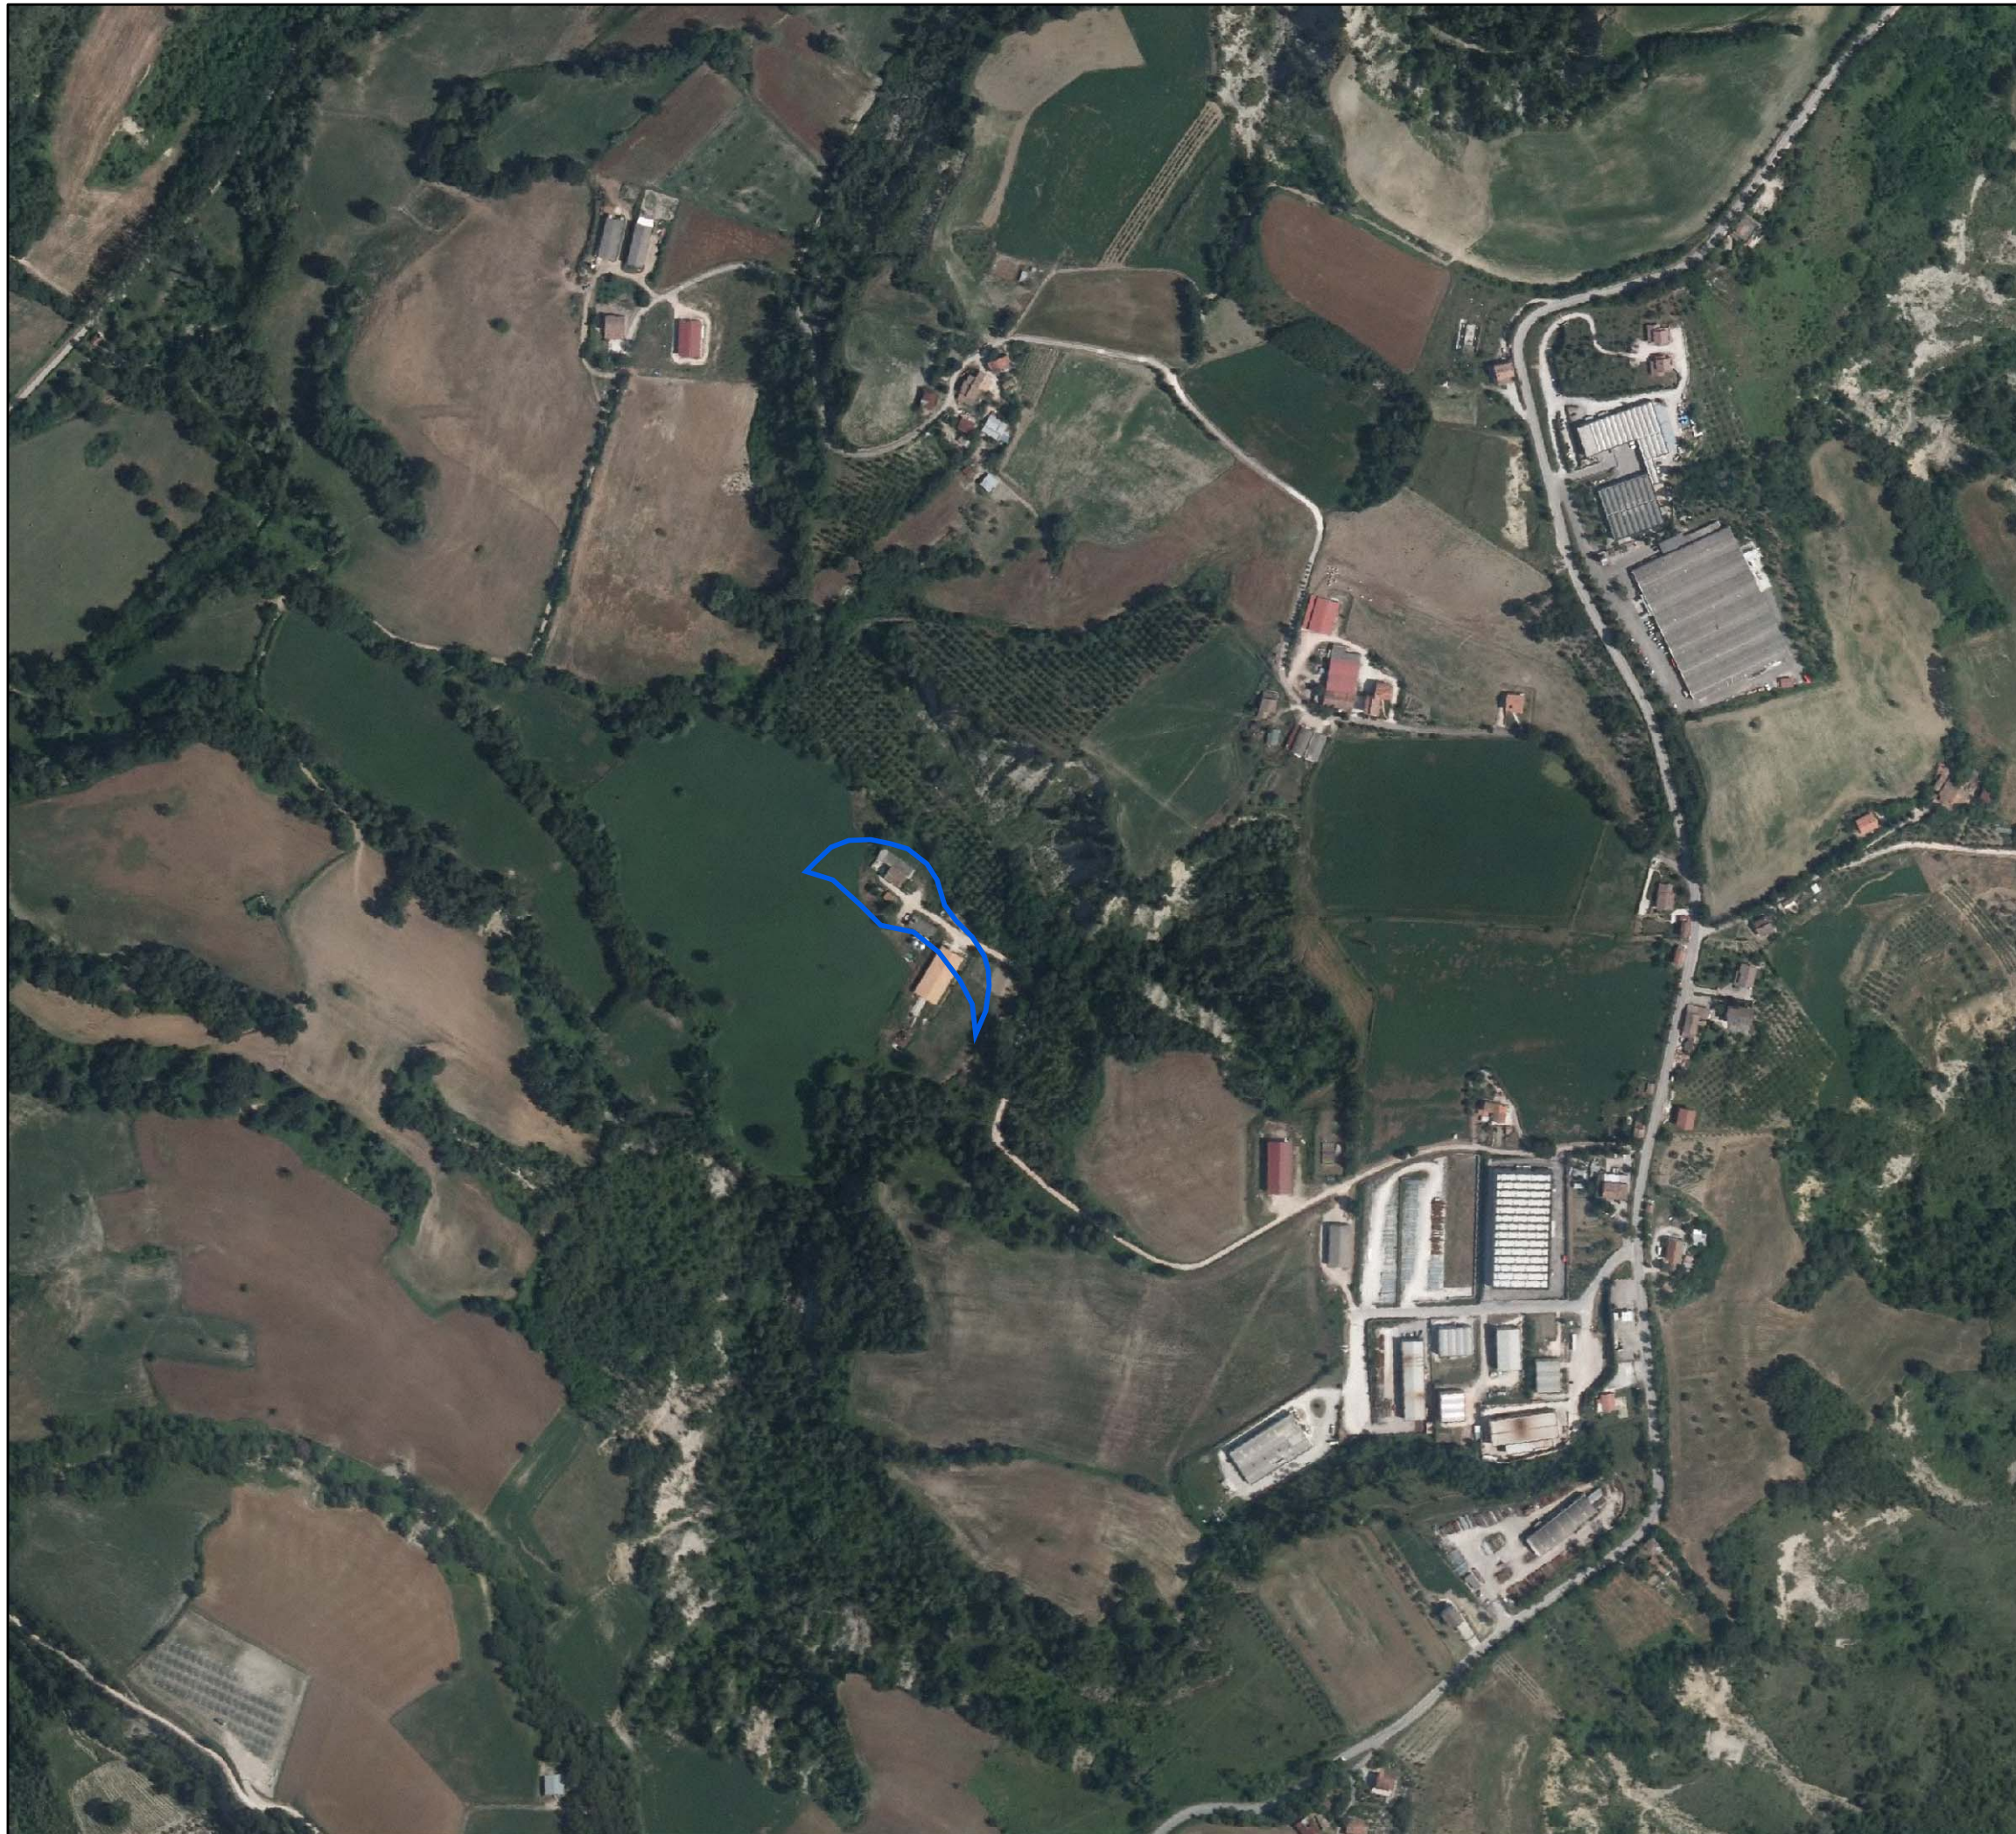
Gli esiti dell'analisi fotogeologica e delle verifiche geotecniche a rottura delle coperture adagate sul versante, indicano l'unità geomorfologica elementare all'interno della quale ricade la zona oggetto di trasformazione, essere interessata da un deposito di frana quiescente, viene pertanto definito un corrispondente ambito a pericolosità elevata art.16. La porzione di area in dissesto esterna a tale ambito di pericolosità, resta definita come dissesto da assoggettare a verifica.
