#### **SCHEDA 4.10\_R: TAVOLETO - CAPOLUOGO (PS 267021) - INTEGRAZIONE**

##### **Inquadramento del problema**

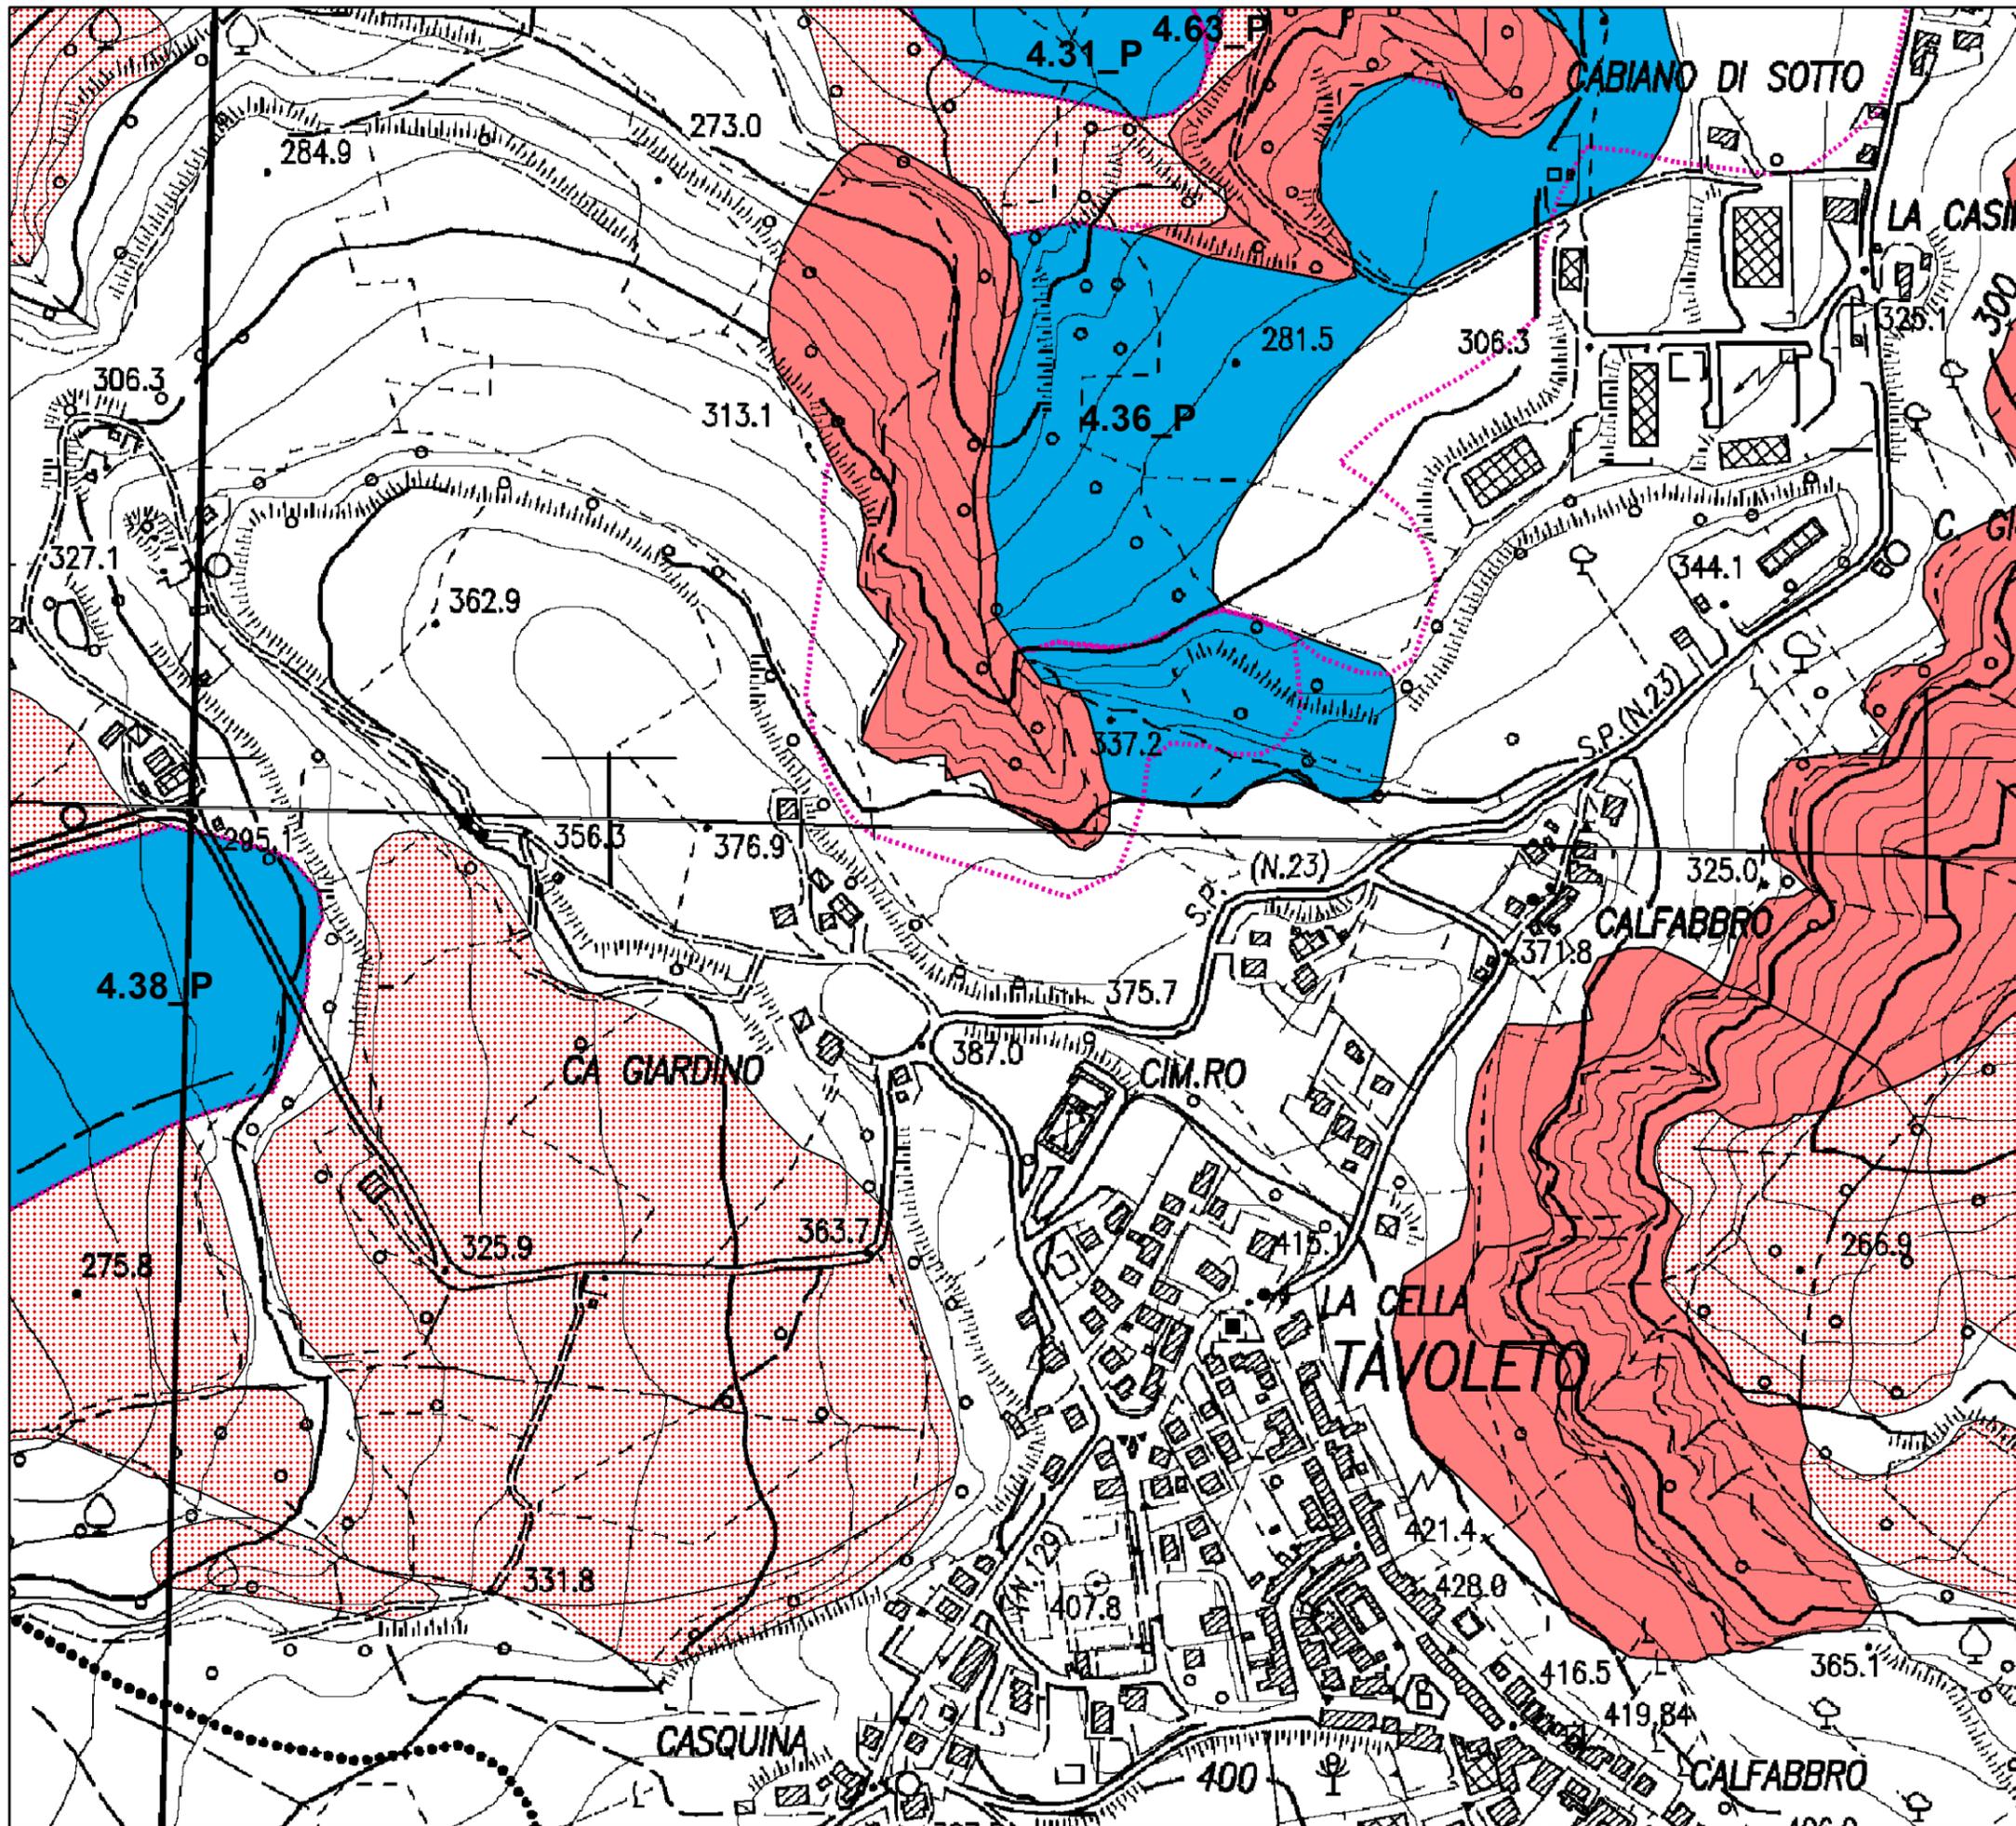
**PIANO STRALCIO DI BACINO  
PER L'ASSETTO IDROGEOLOGICO  
VIGENTE**

Scala 1:5.000

Comune: Tavoleto (PU)

Località: Capoluogo
